参考資料\_\_ 景観①（西鎌瀬付近における景観の状況）

図 2-2-49 調査地点の位置図 (河道内の変化の確認)

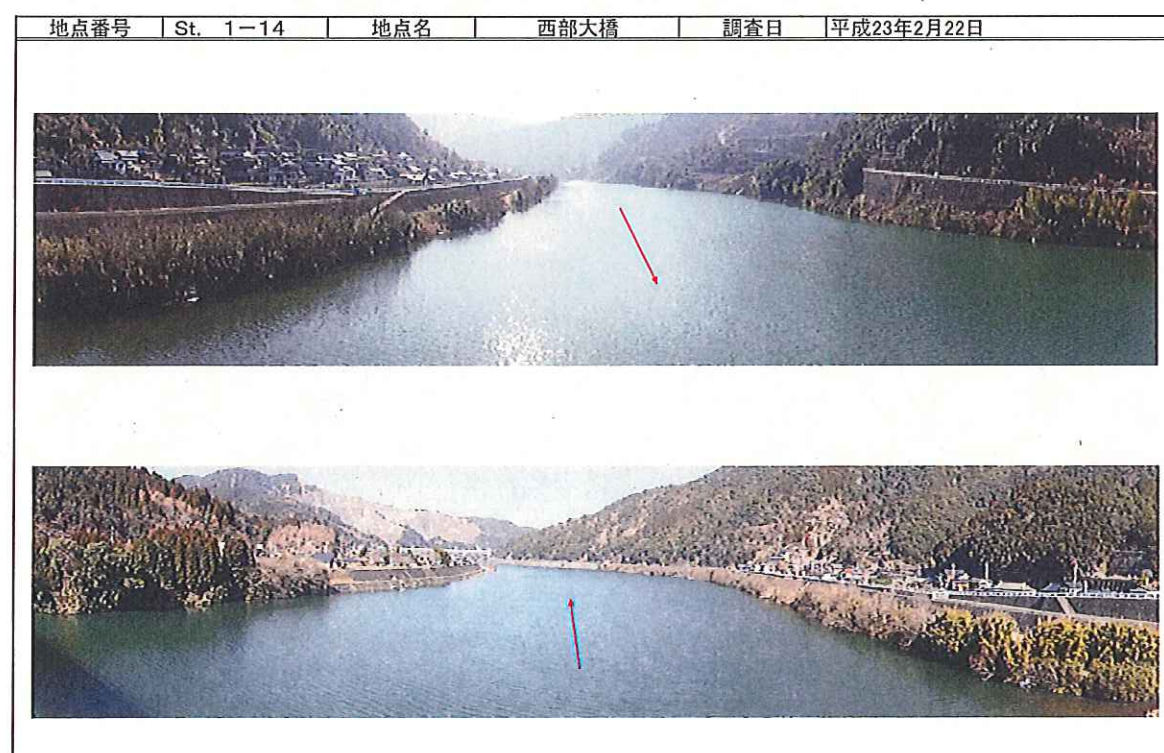
図 2-2-62 西部大橋における河道内の変化

- ・遙拝堰湛水区間に位置する。
- ・ゲート開放（平成 22 年 4 月）前後で、顕著な変化は見られなかった。

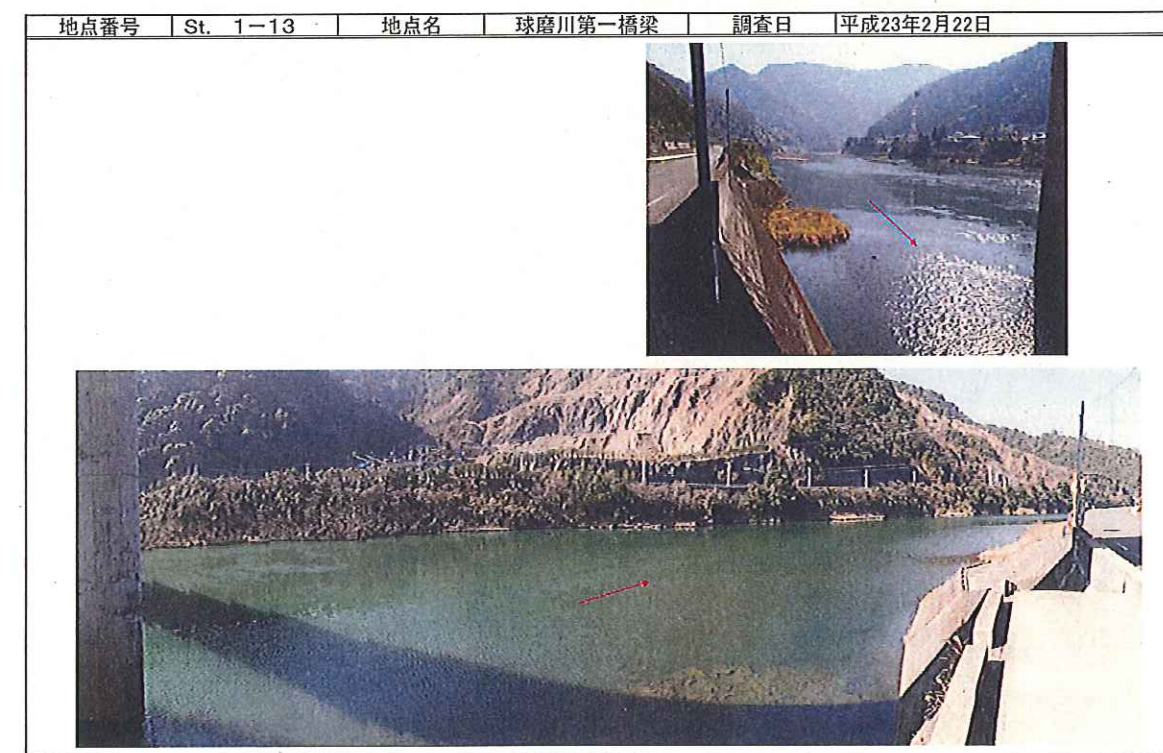
図 2-2-63 球磨川第 1 橋梁における河道内の変化

- ・下流流水区間に位置する。
- ・ゲート開放（平成 22 年 4 月）前後で、顕著な変化は見られなかった。

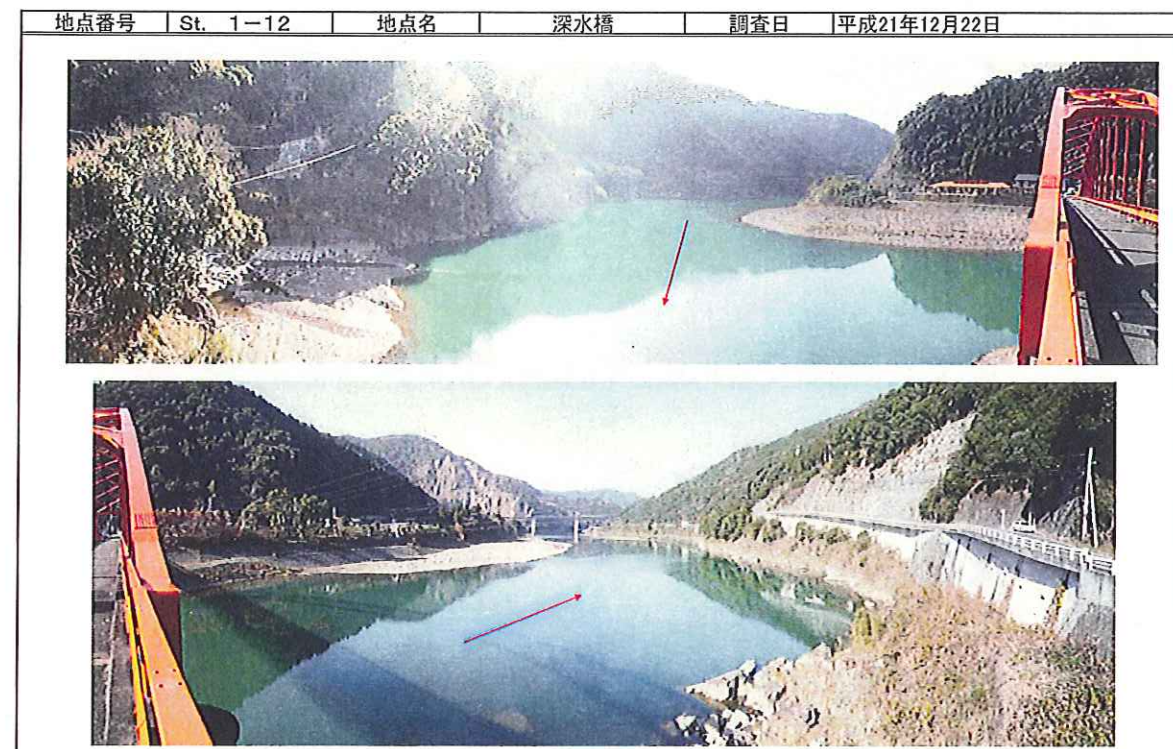
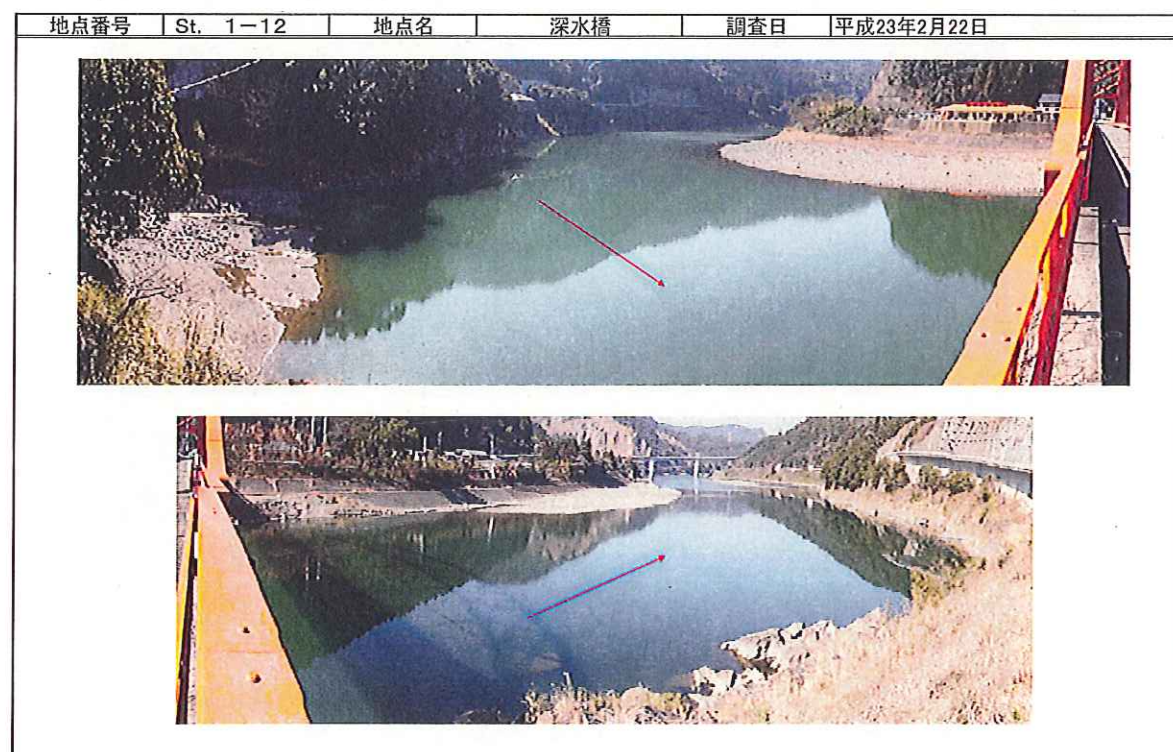
図 2-2-64 深水橋における河道内の変化

- ・下流流水区間に位置する。
- ・ゲート開放（平成 22 年 4 月）前後で、顕著な変化は見られなかった。

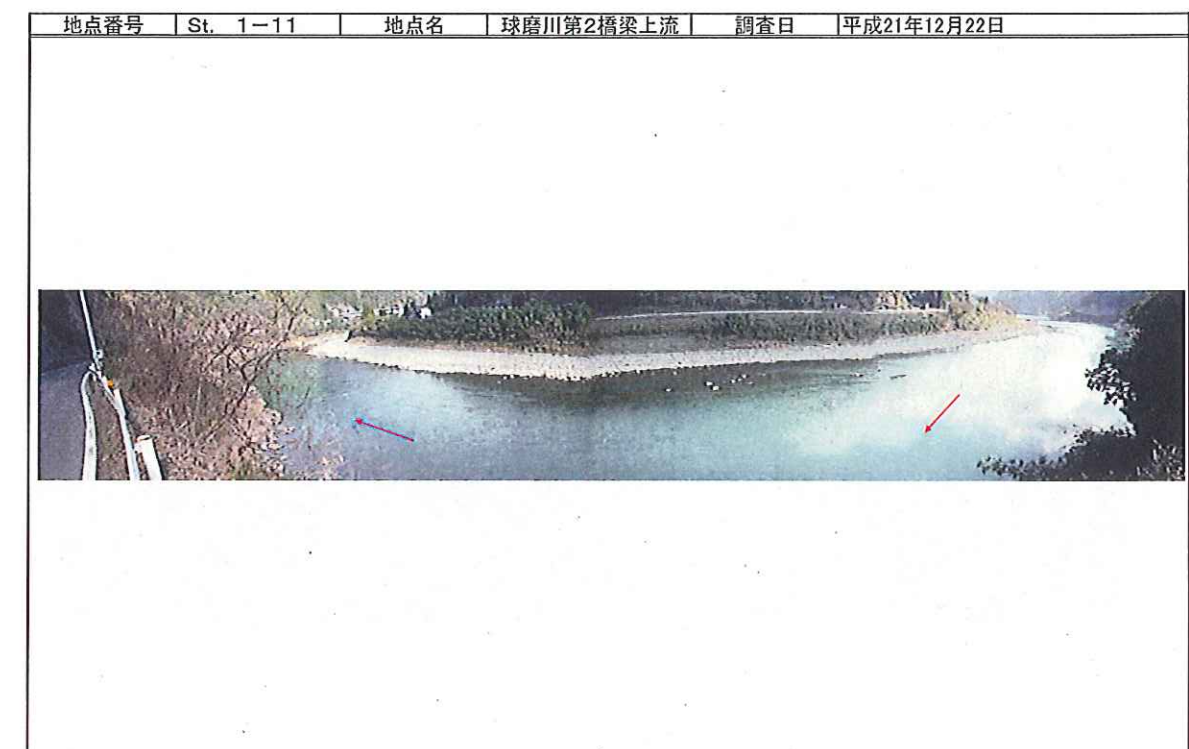
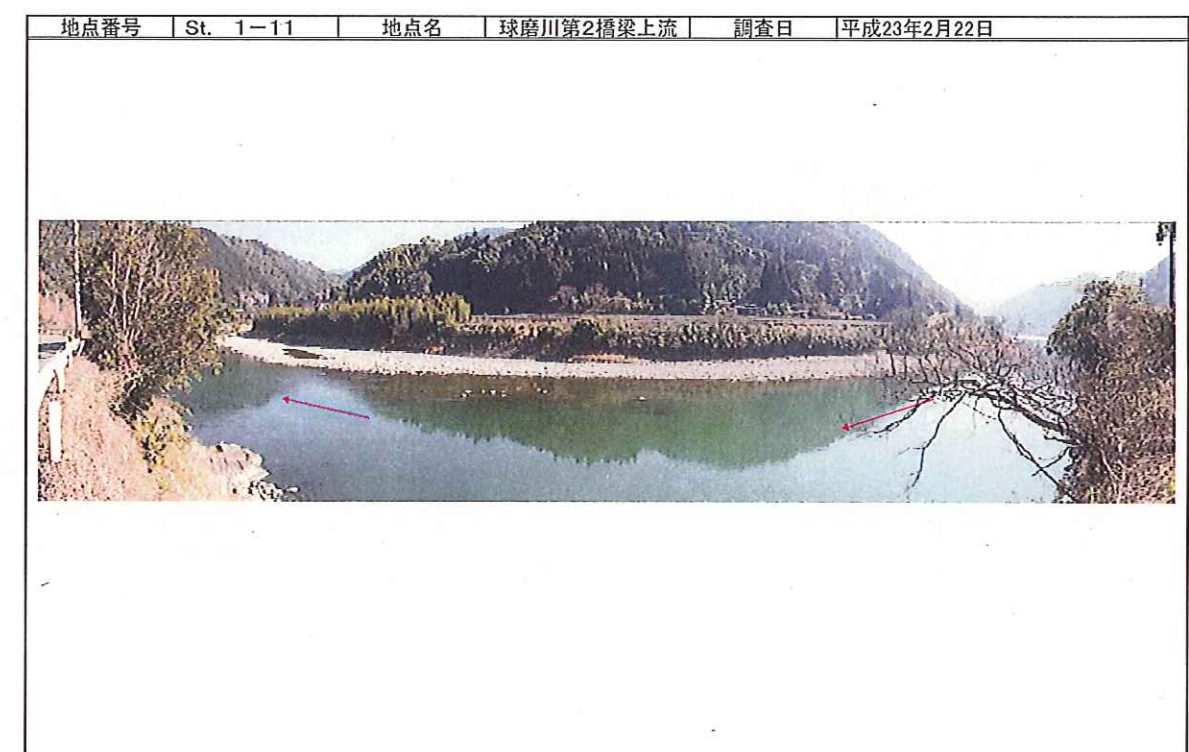
図 2-2-65 球磨川第2橋梁上流における河道内の変化

- ・下流流水区間に位置する。
- ・ゲート開放（平成 22 年 4 月）前後で、顕著な変化は見られなかった。

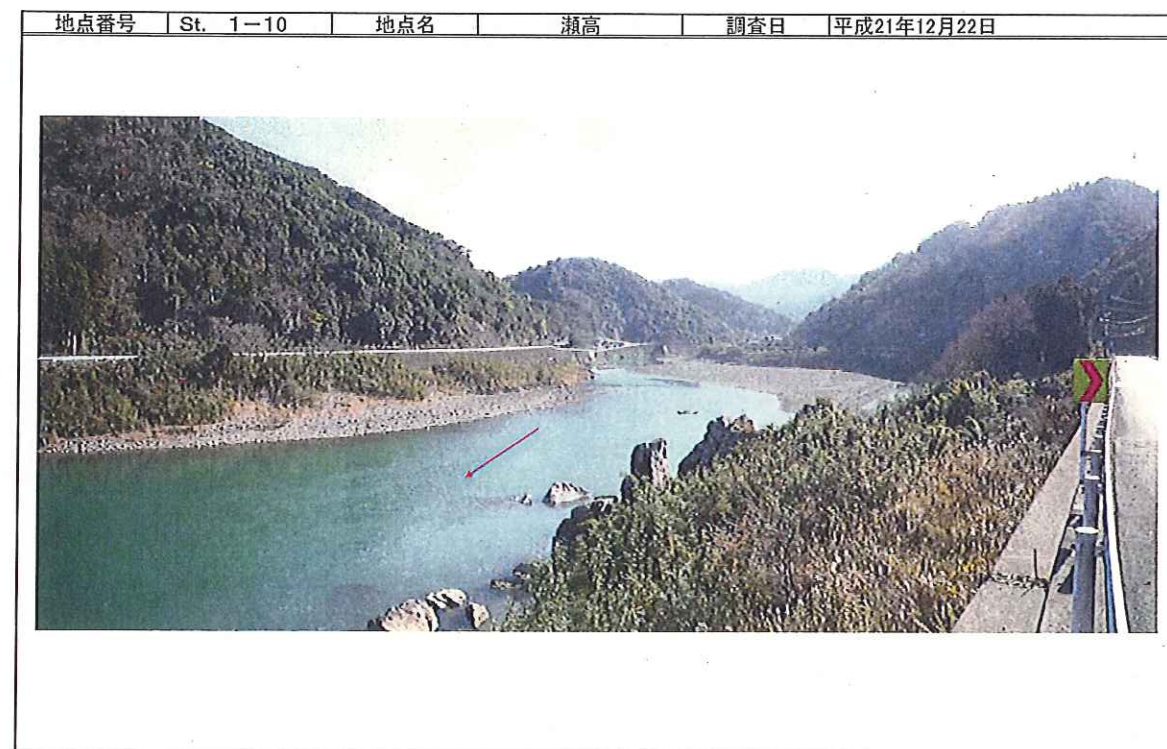
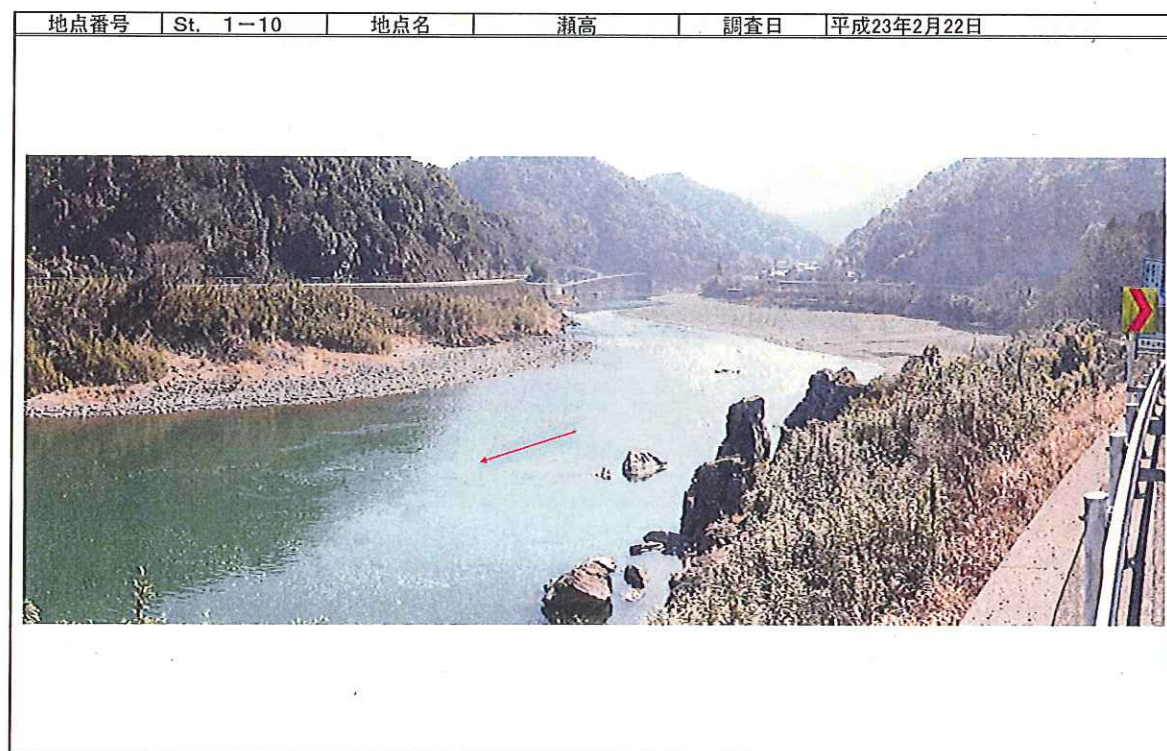
図 2-2-66 瀬高における河道内の変化

- ・下流流水区間に位置する。
- ・ゲート開放（平成22年4月）前後で、顕著な変化は見られなかった。

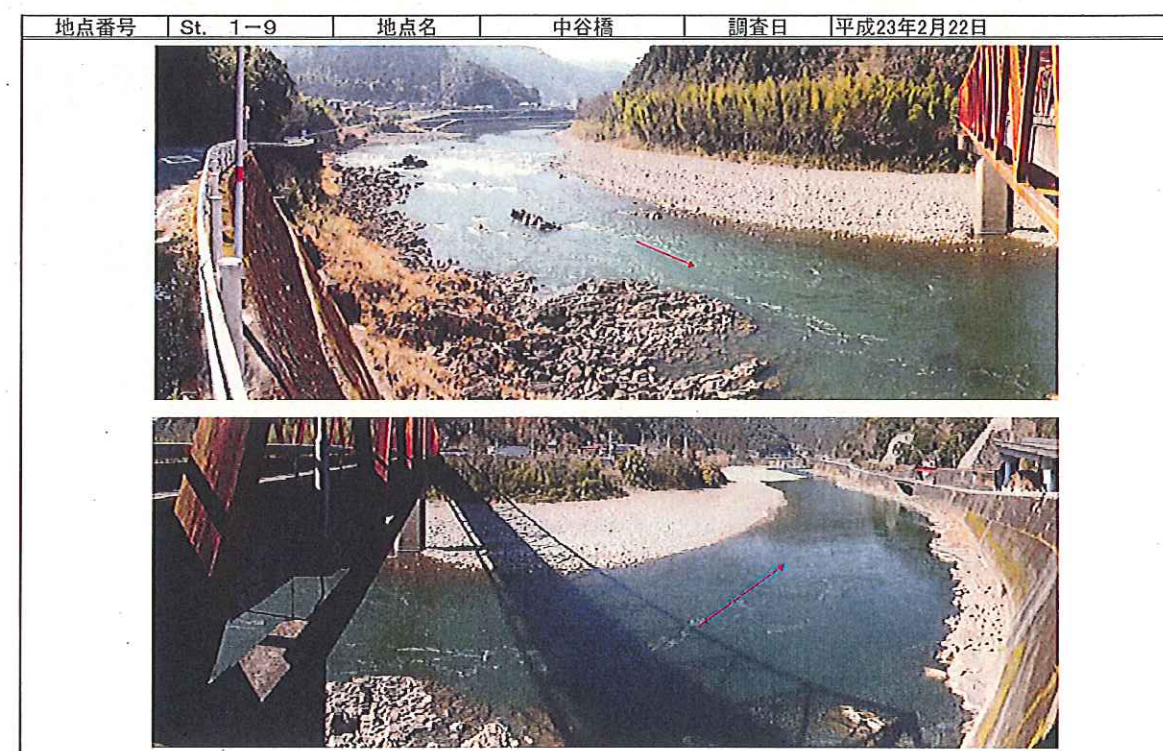
図 2-2-67 中谷橋における河道内の変化

- ・下流流水区間に位置する。
- ・ゲート開放（平成22年4月）前後で、顕著な変化は見られなかった。

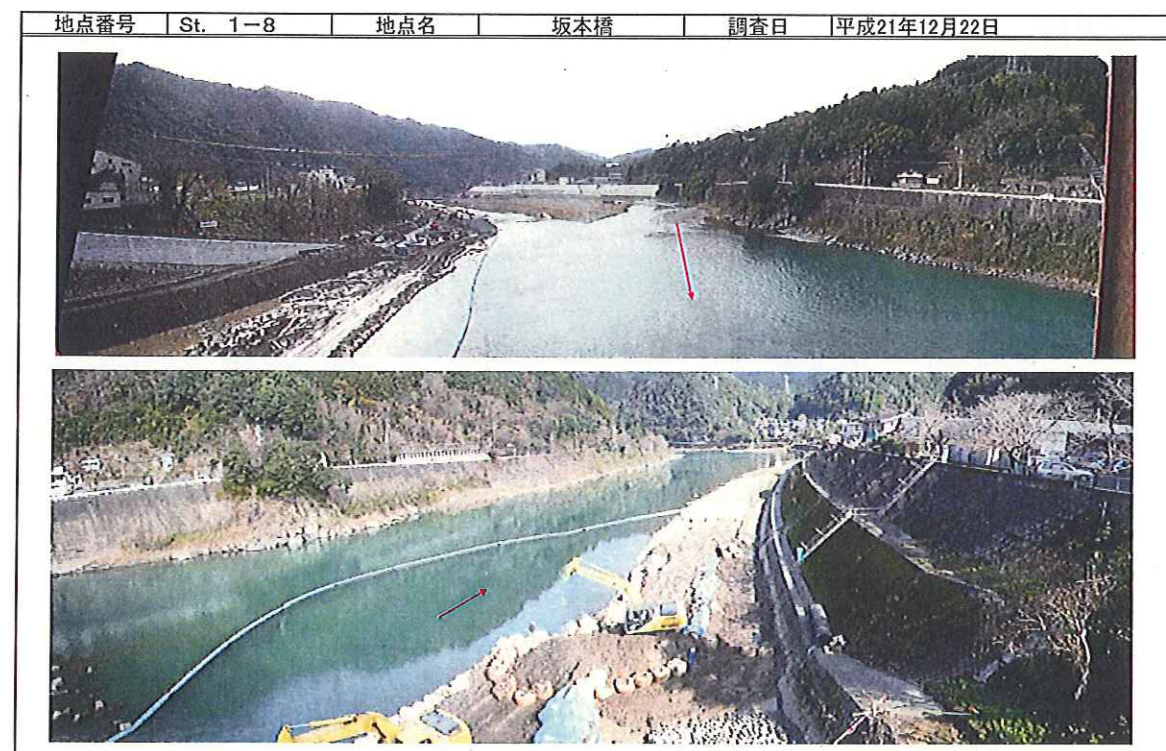
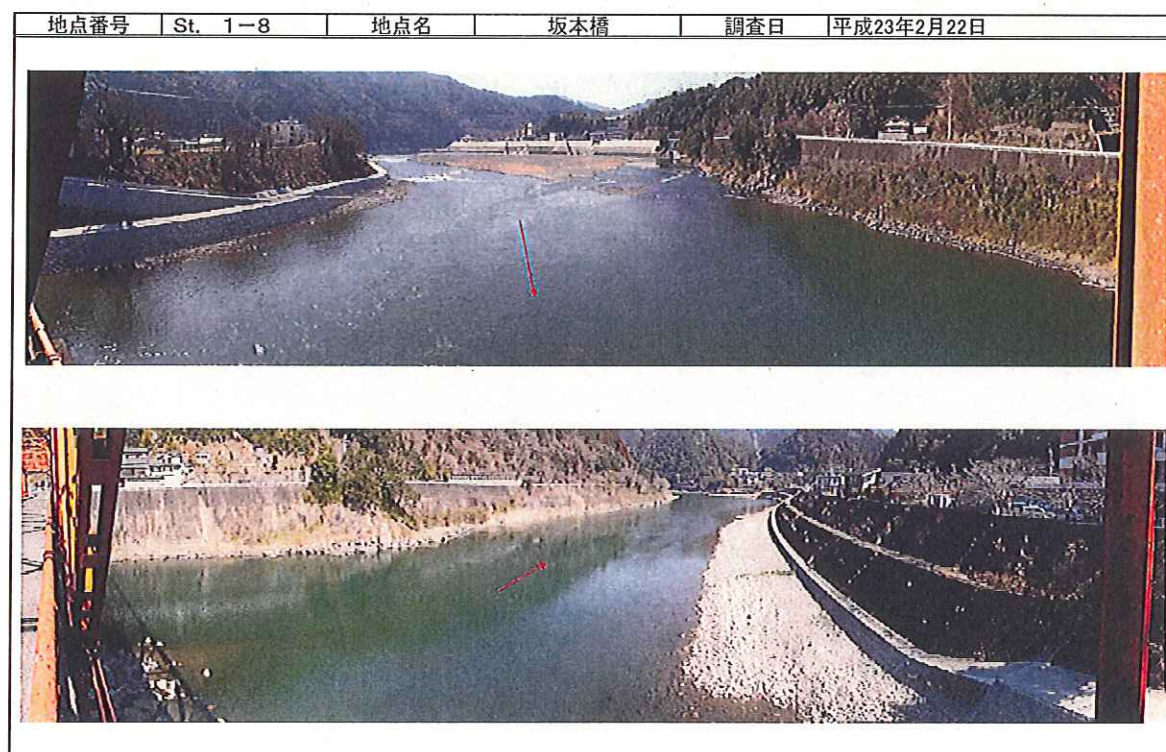
図 2-2-68 坂本橋における河道内の変化

- ・下流流水区間に位置する。
- ・右岸側にて護岸工事による変化が見られた以外、ゲート開放（平成22年4月）前後で、顕著な変化は見られなかった。

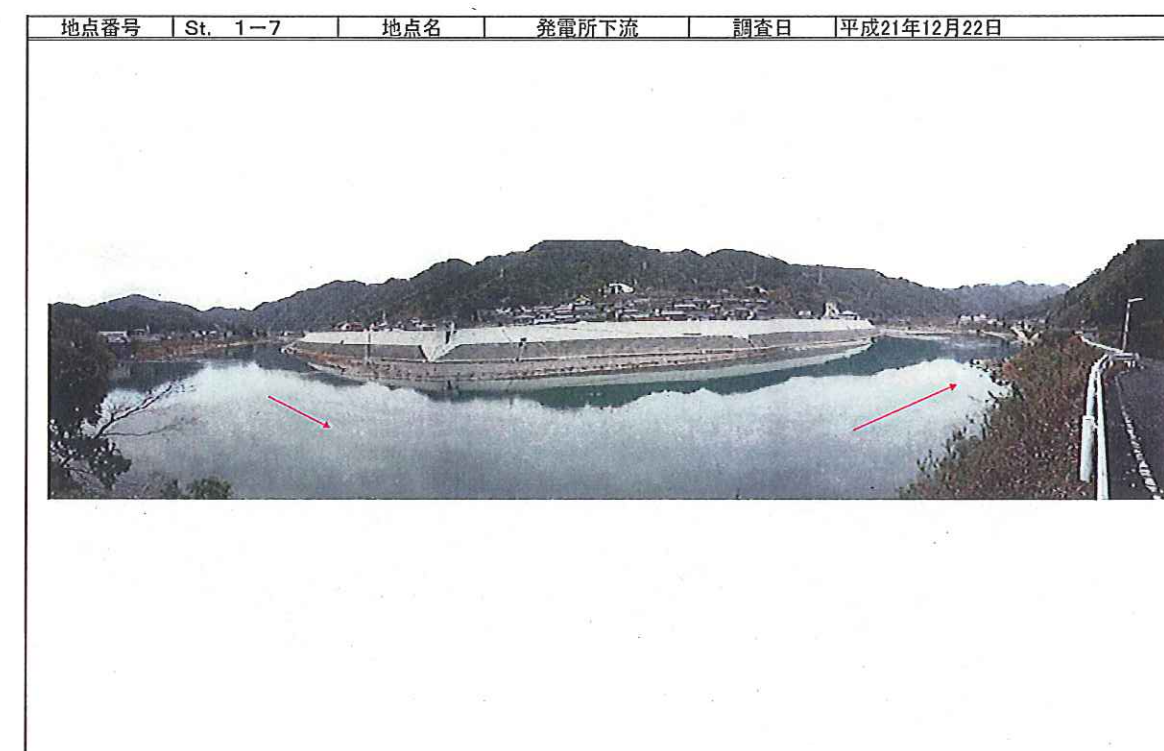
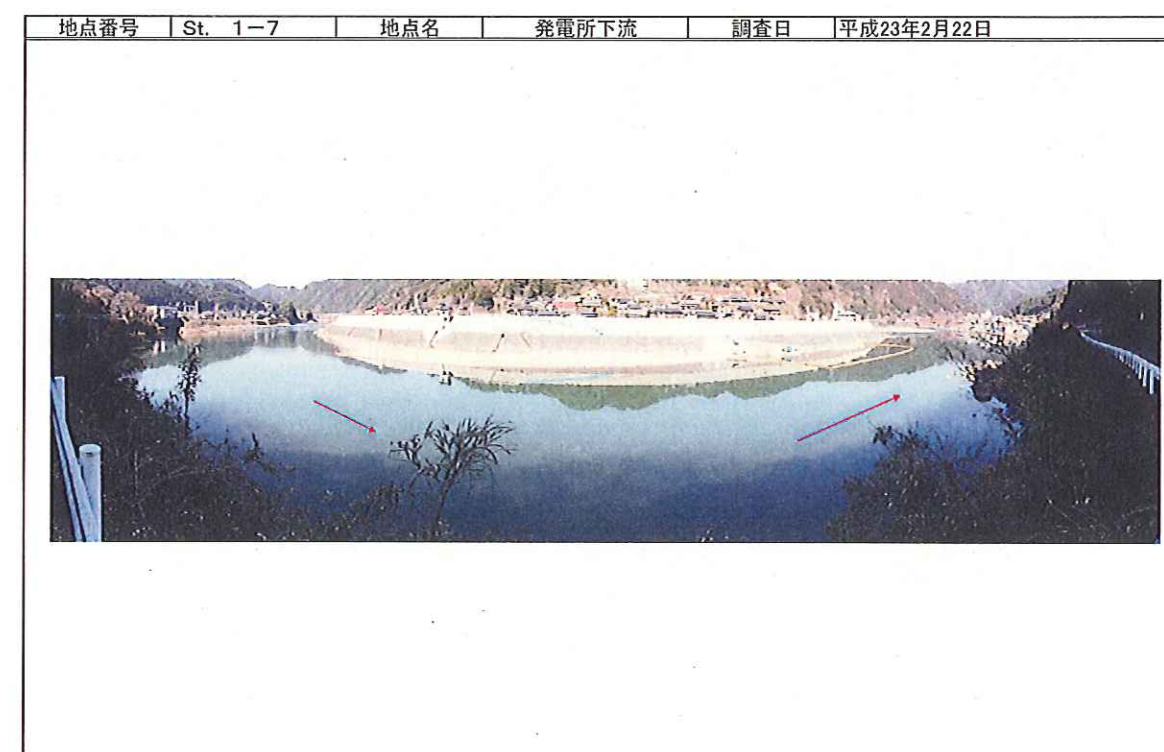
図 2-2-69 発電所下流における河道内の変化

- ・下流流水区間に位置する。
- ・左岸側にて護岸工事による変化が見られた以外、ゲート開放（平成22年4月）前後で、顕著な変化は見られなかった。

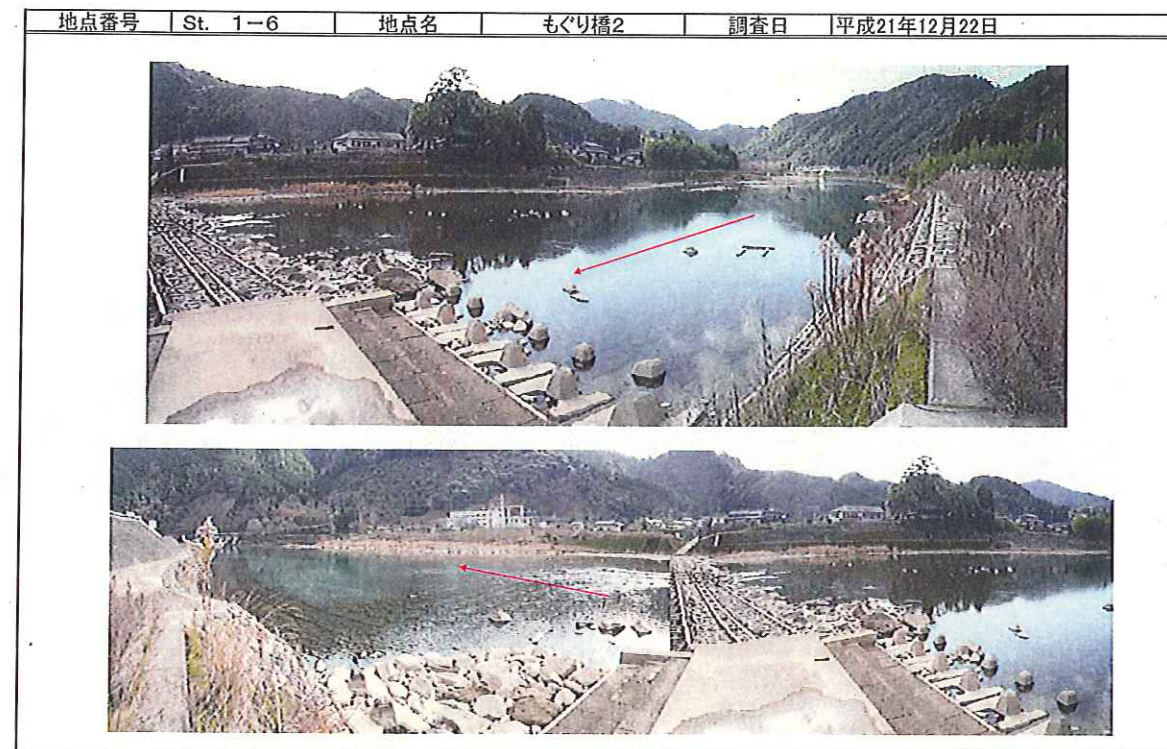
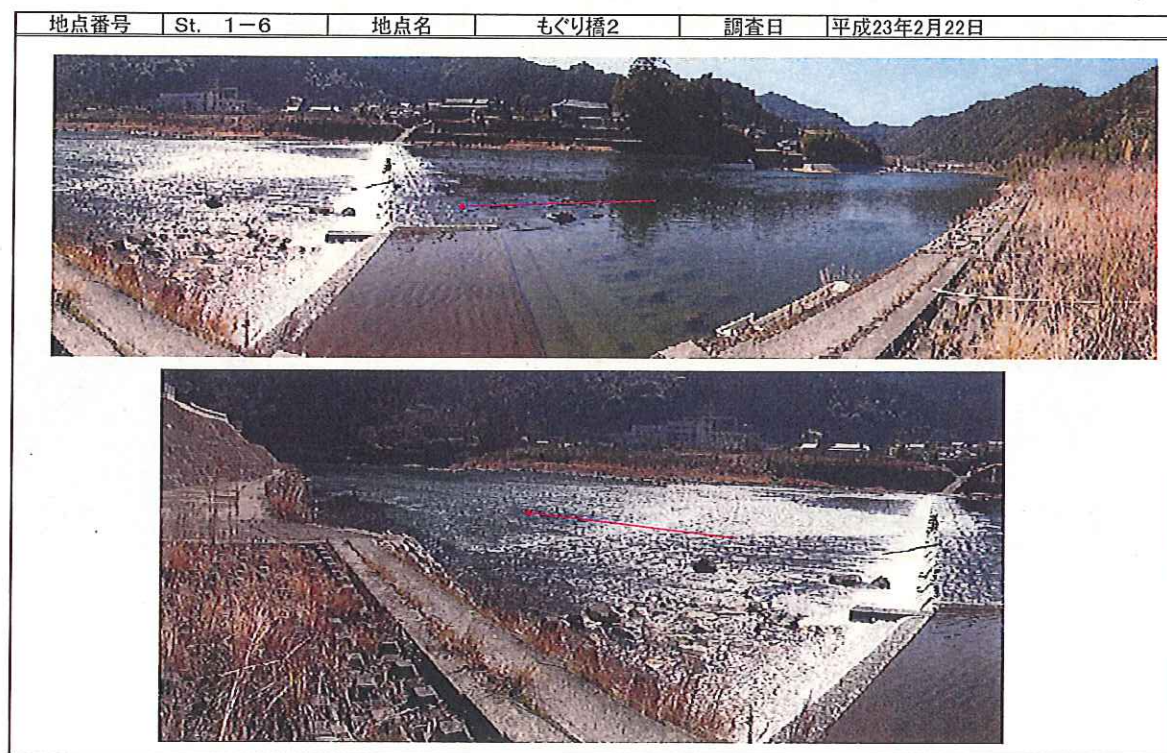
図 2-2-70 もぐり橋2における河道内の変化

- ・減水区間に位置する。
- ・ゲート開放（平成22年4月）後は水位が上昇し、もぐり橋が水没した。

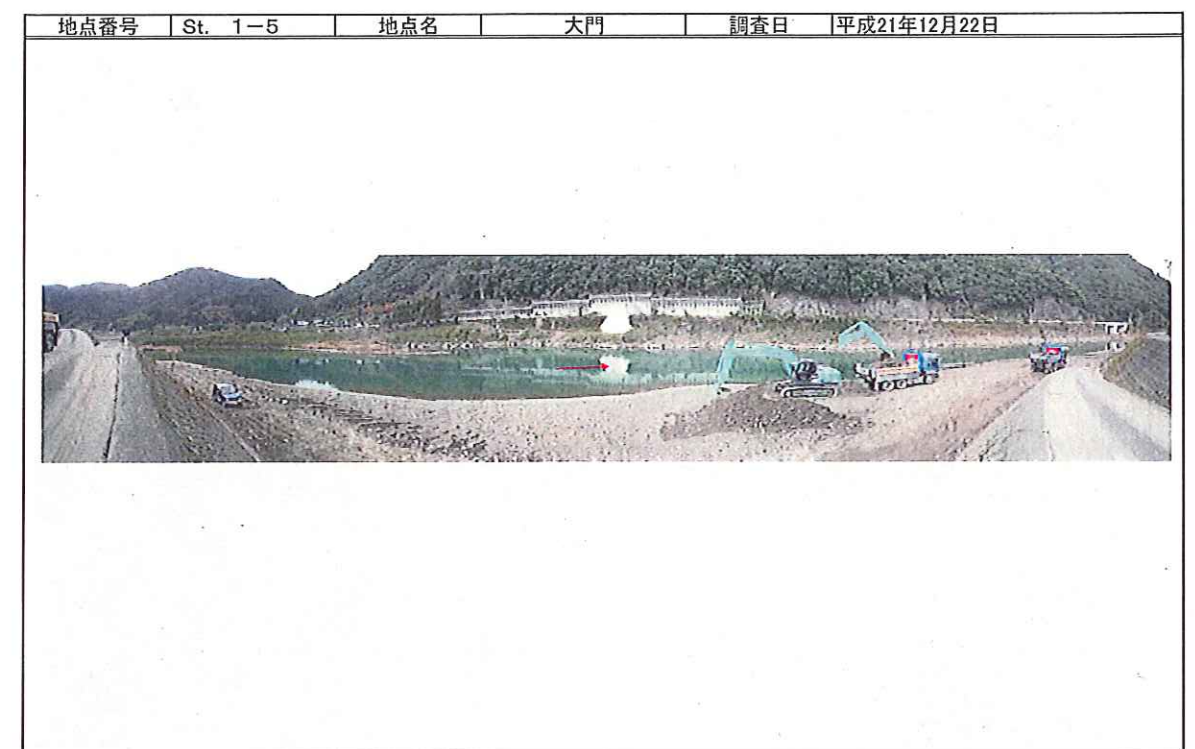
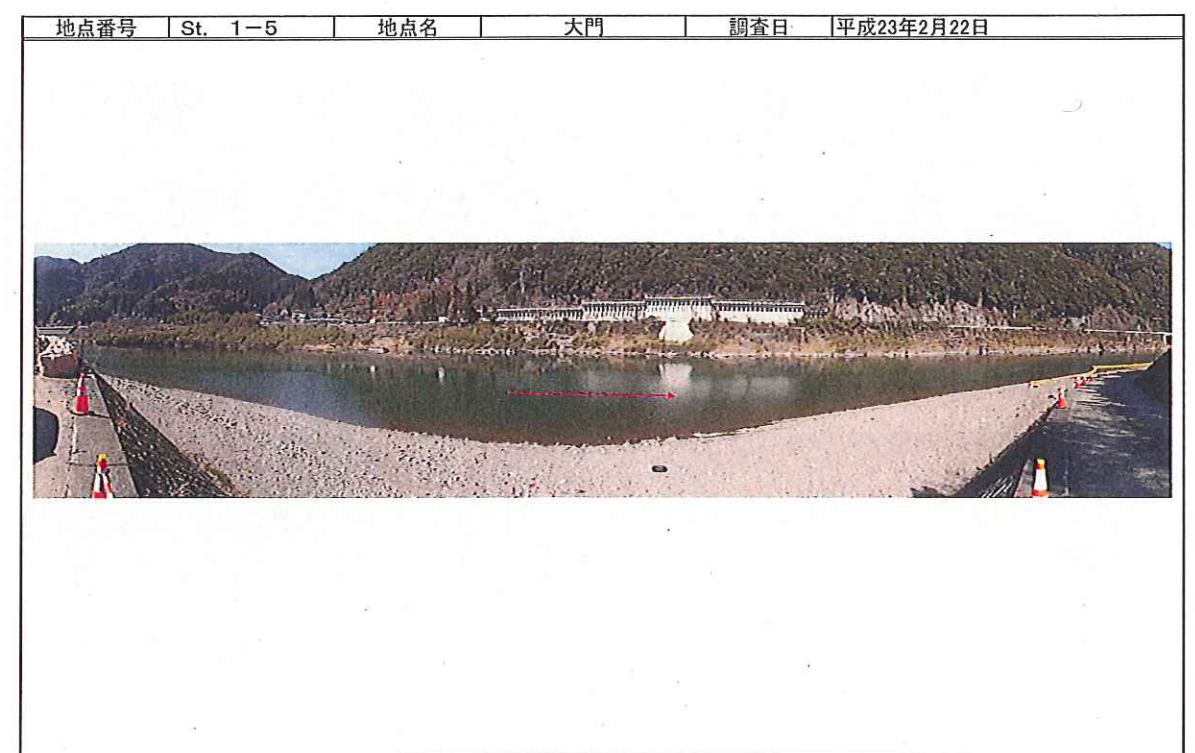
図 2-2-71 大門における河道内の変化

- ・減水区間に位置する。
- ・ゲート開放（平成22年4月）後は水位が上昇した。

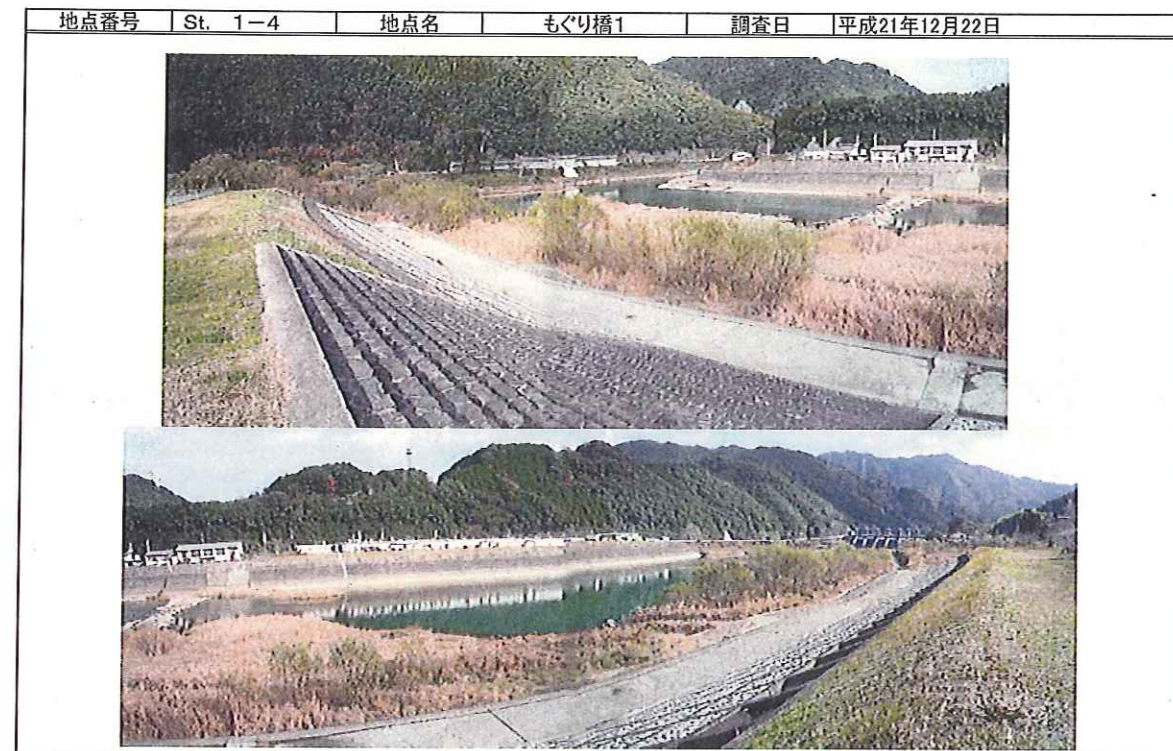
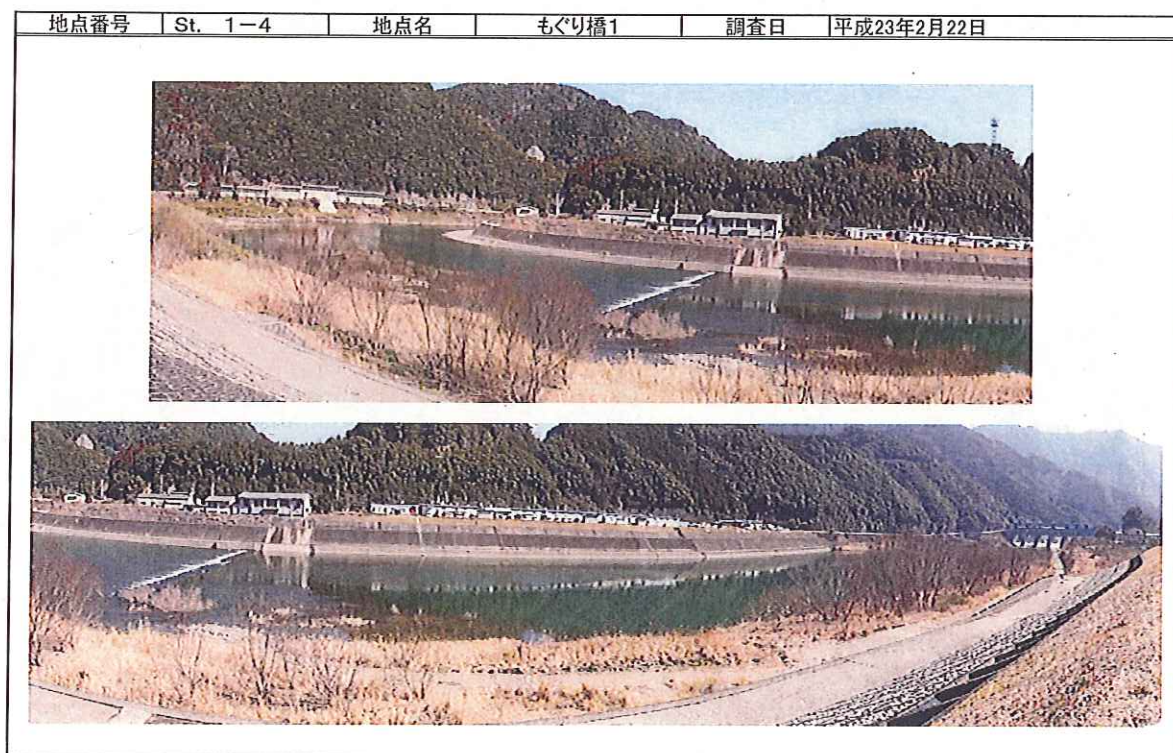
図 2-2-72 もぐり橋 1 における河道内の変化

- ・減水区間に位置する。
- ・ゲート開放（平成 22 年 4 月）後は水位が上昇し、州の減少やわんどの消失が見られた。また、もぐり橋が水没した。

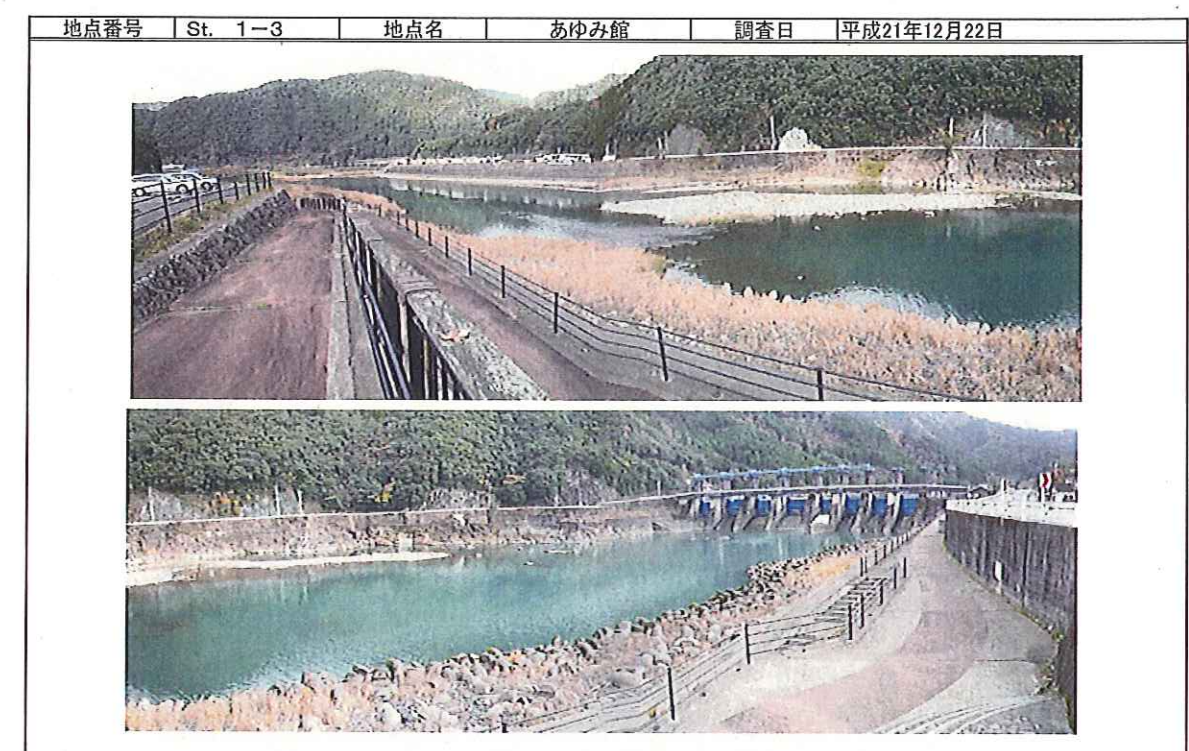
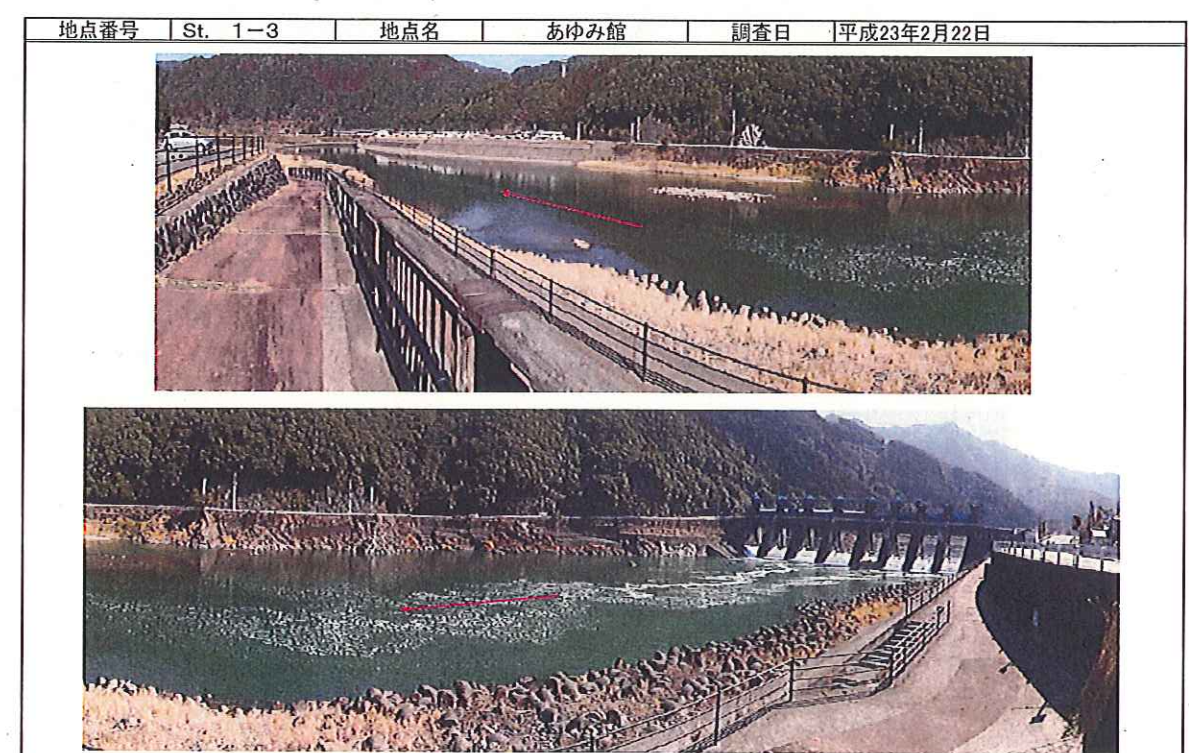
図 2-2-73 あゆみ館における河道内の変化

- ・減水区間に位置する。
- ・ゲート開放（平成 22 年 4 月）後は水位が上昇し、州の減少が見られた。

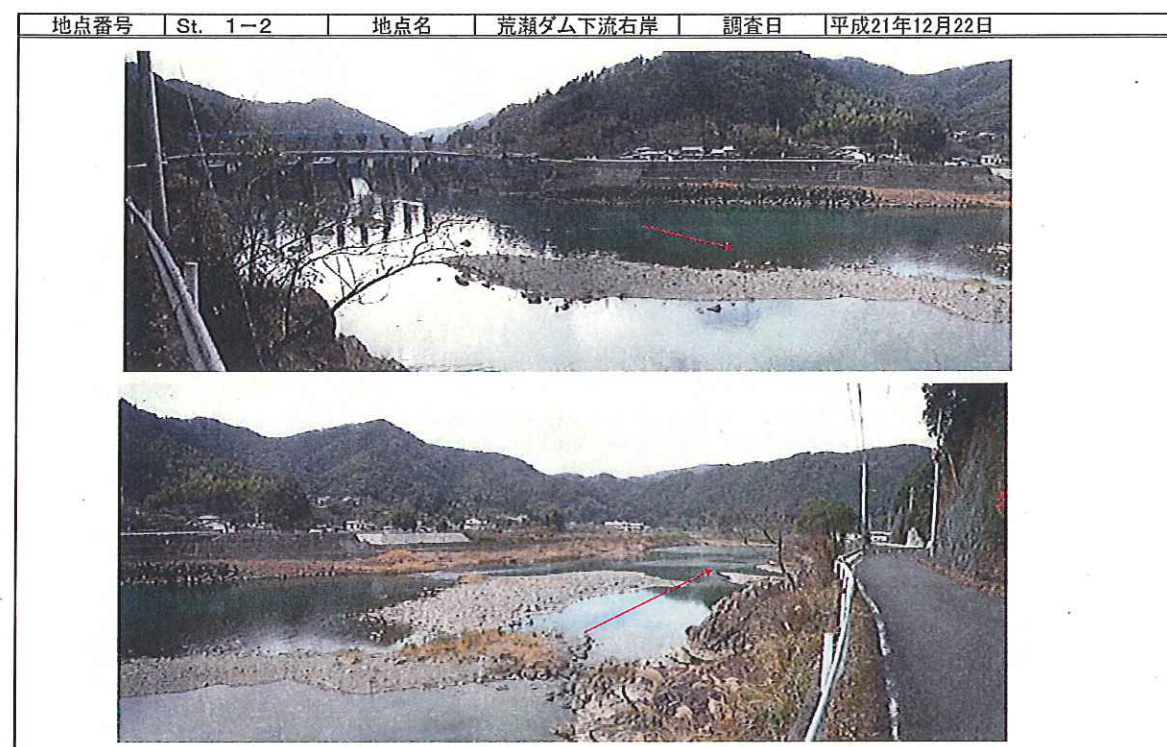
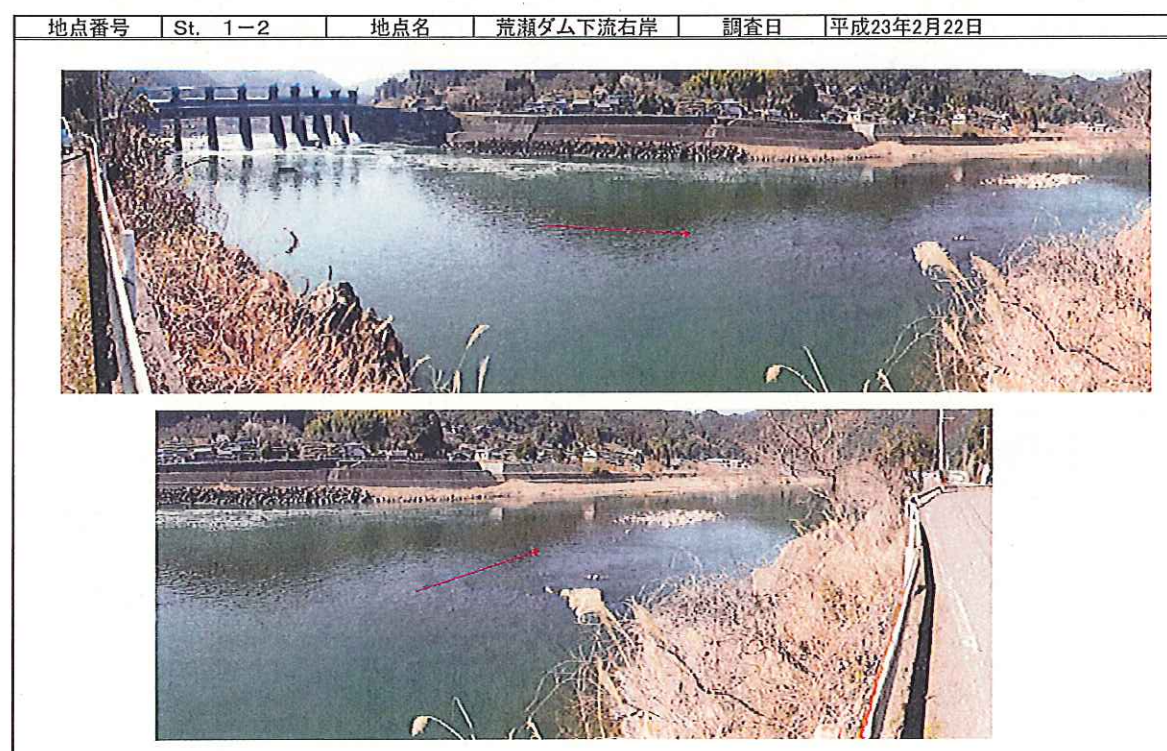
図 2-2-74 荒瀬ダム下流右岸における河道内の変化

- ・減水区間に位置する。
- ・ゲート開放（平成22年4月）後は水位が上昇し、州の減少が見られた。

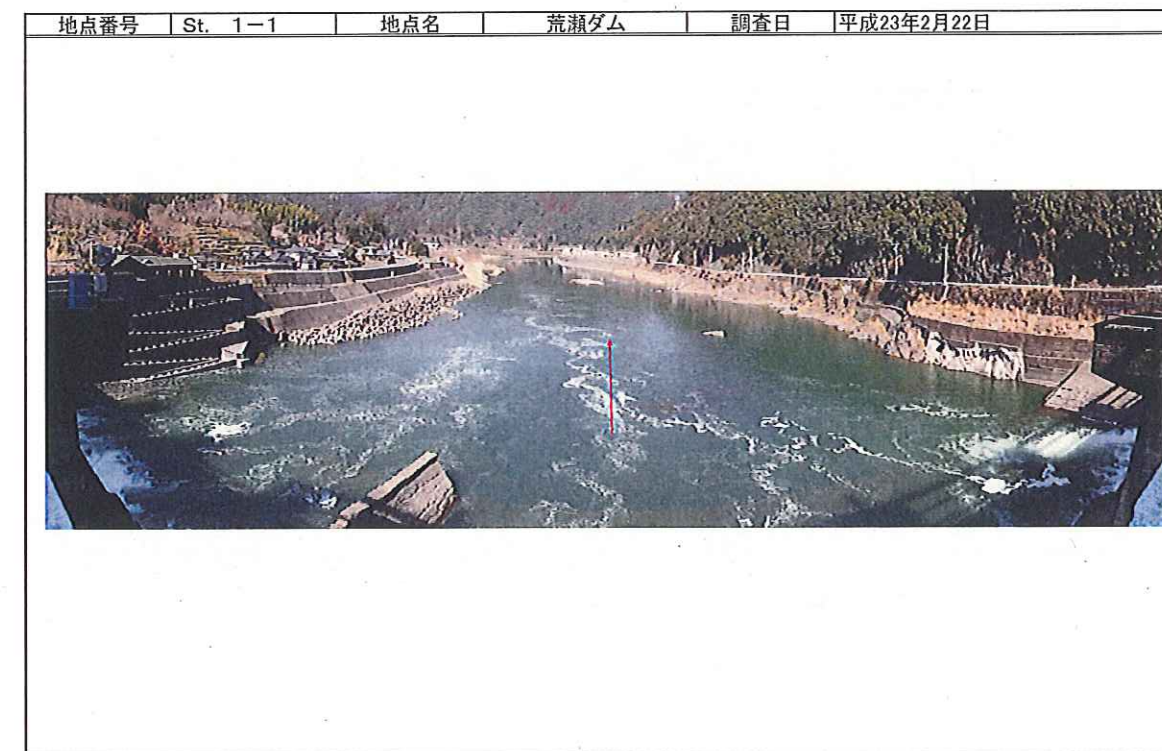
図 2-2-75 荒瀬ダムにおける河道内の変化

- ・減水区間に位置する。
- ・ゲート開放（平成22年4月）後は水位が上昇し、州の減少が見られた。

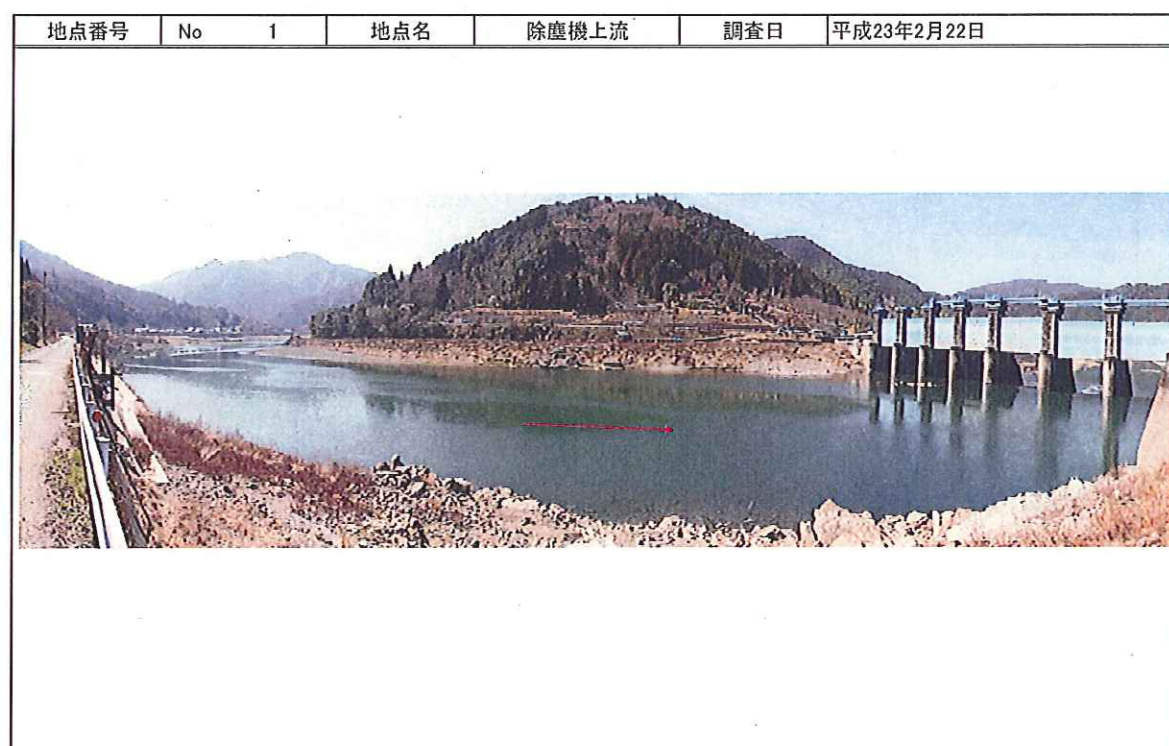
図 2-2-76 除塵機上流における河道内の変化

- ・第2流水回復区間に位置する。
- ・平成22年9月と平成23年2月（いずれもゲート開放後）で、顕著な変化は見られなかった。

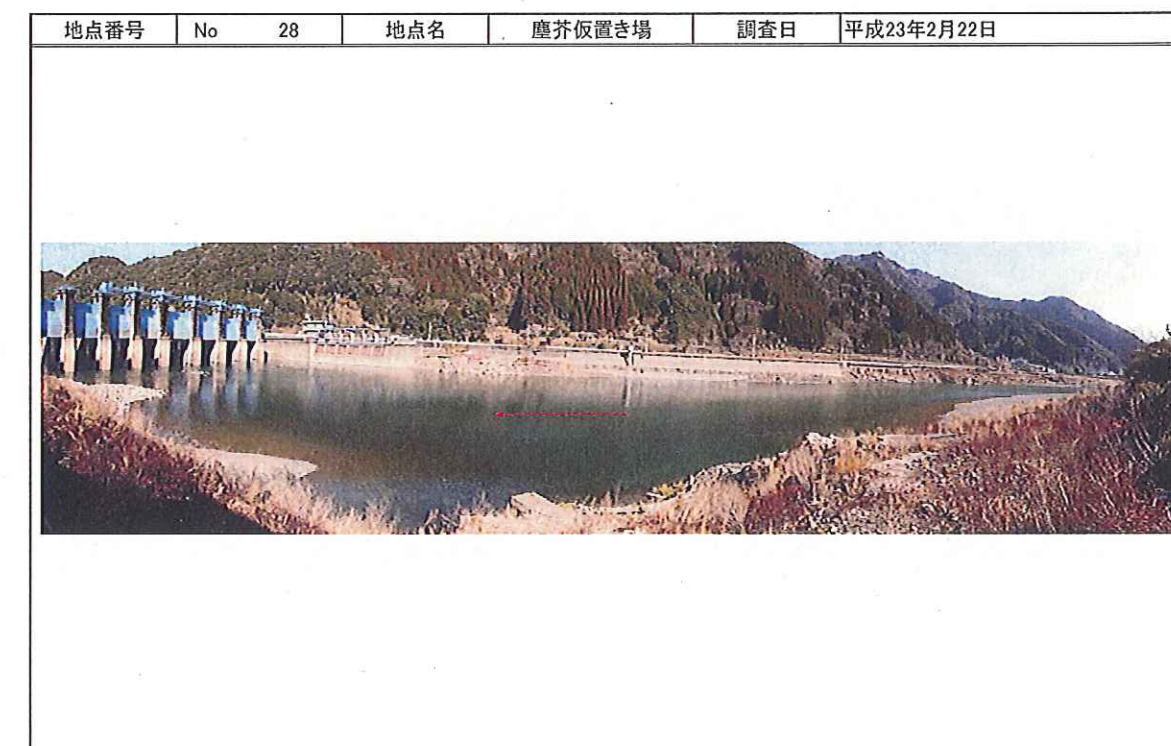
図 2-2-77 塵芥仮置き場における河道内の変化

- ・第2流水回復区間に位置する。
- ・平成22年9月と平成23年2月（いずれもゲート開放後）で、顕著な変化は見られなかった。
