参考資料\_\_ 景観①（西鎌瀬付近における景観の状況）

図 2-2-49 調査地点の位置図 (河道内の変化の確認)

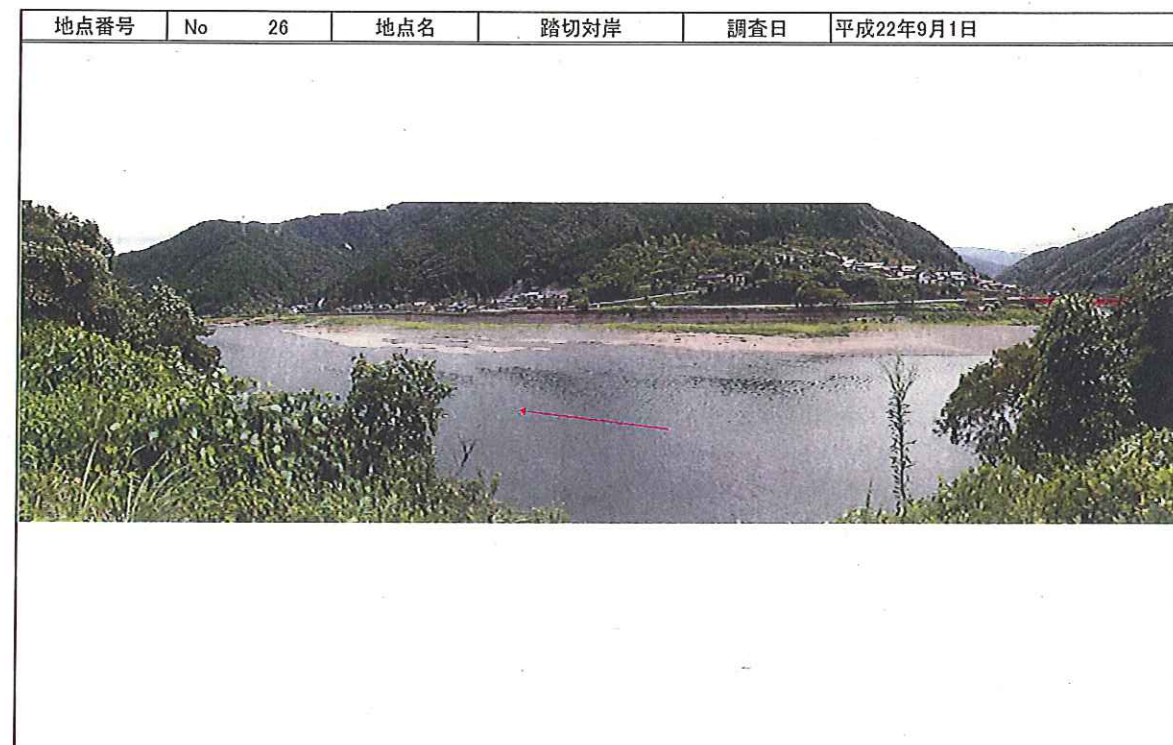
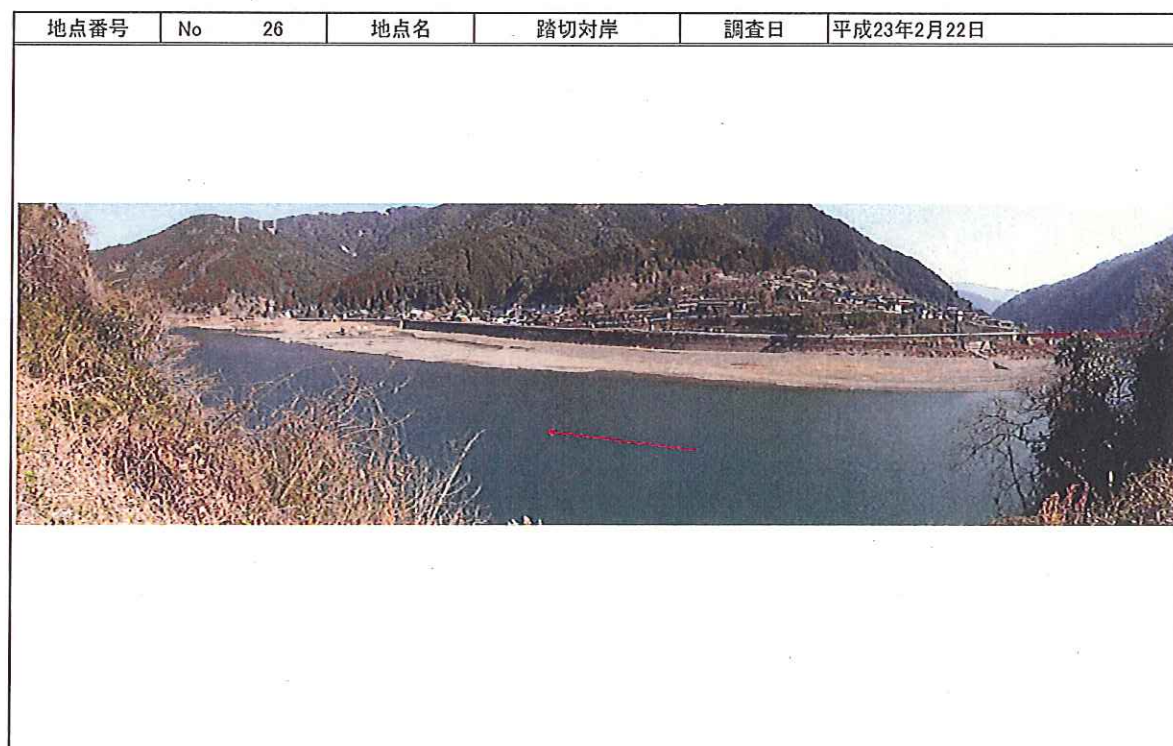
図 2-2-80 踏切対岸における河道内の変化

- ・第2流水回復区間に位置する。
- ・右岸側にて堆積土砂の除去工事による変化が見られた。

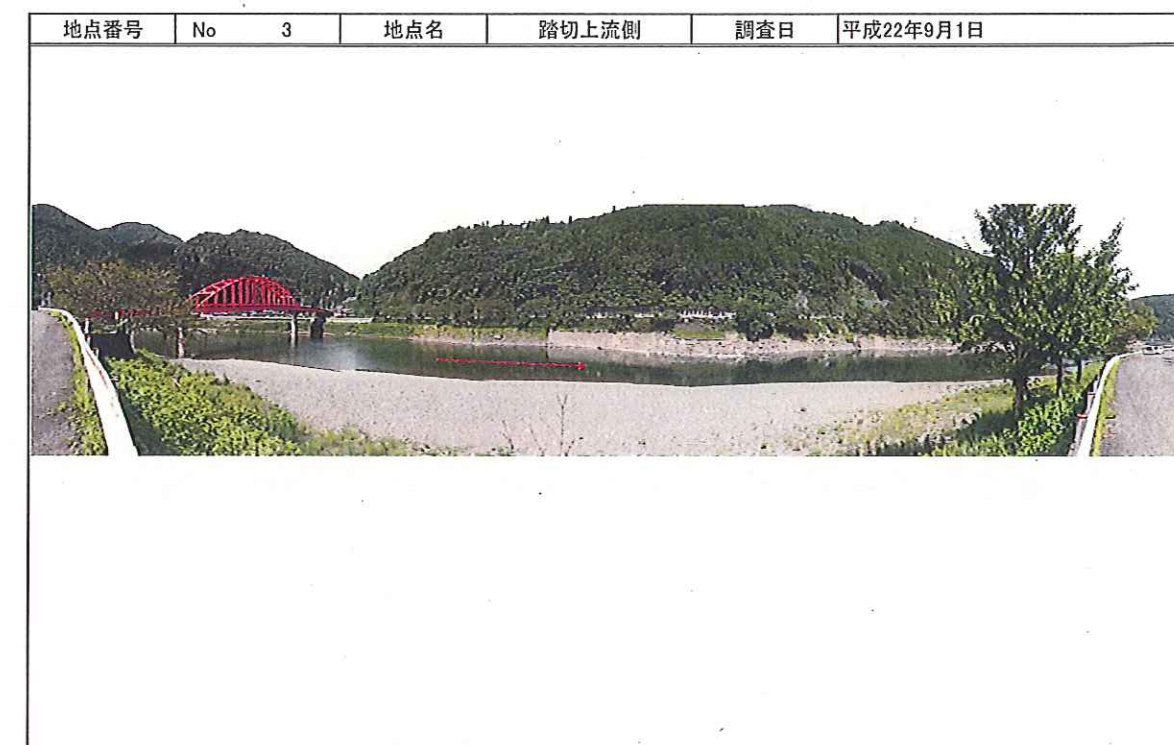
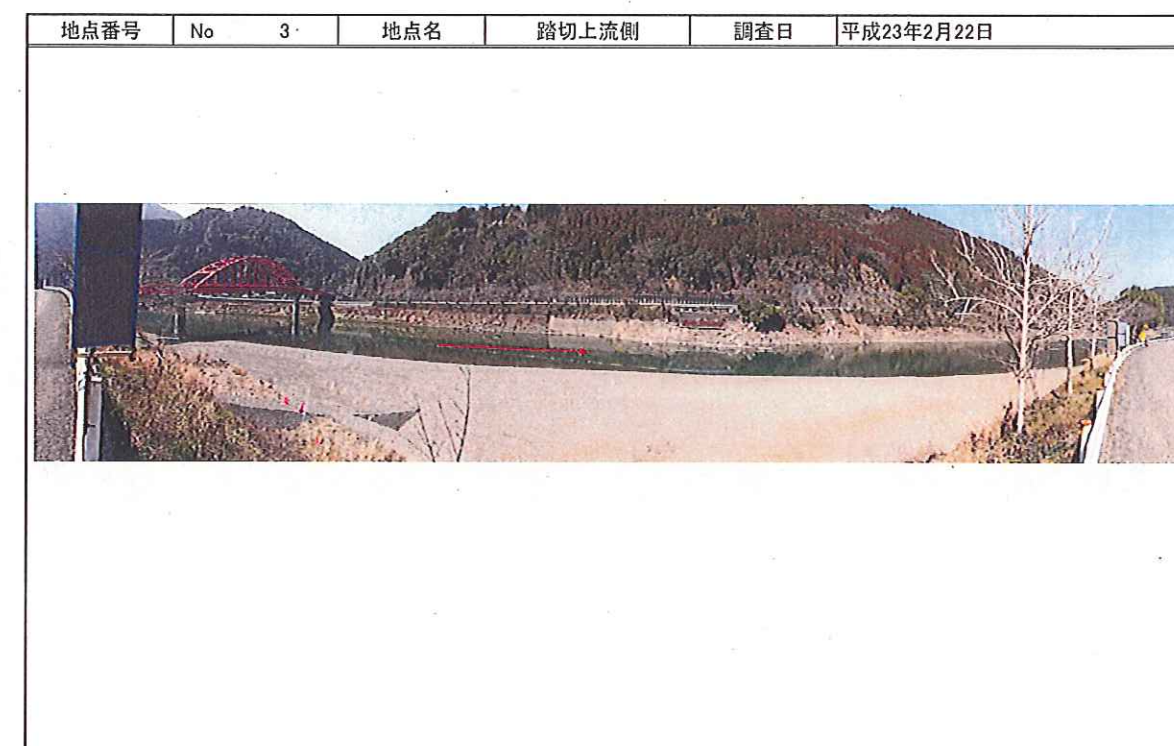
図 2-2-81 踏切上流側における河道内の変化

- ・第2流水回復区間に位置する。
- ・右岸側にて堆積土砂の除去工事による変化が見られた。

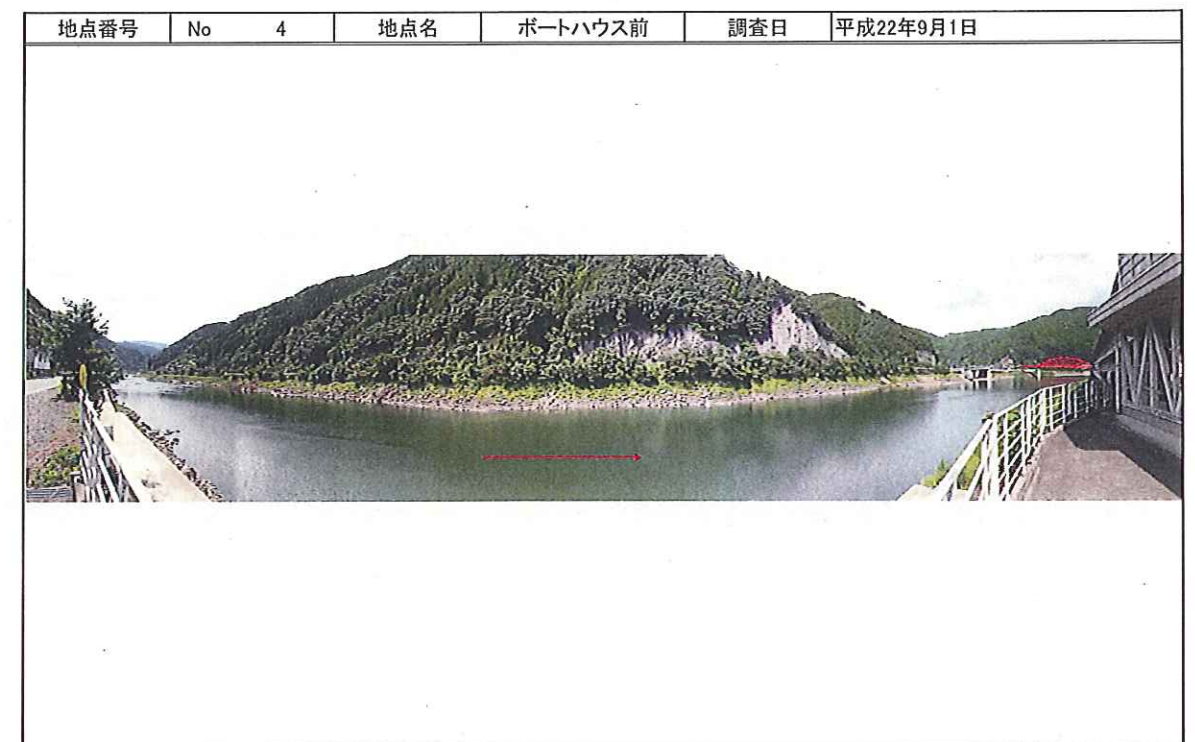
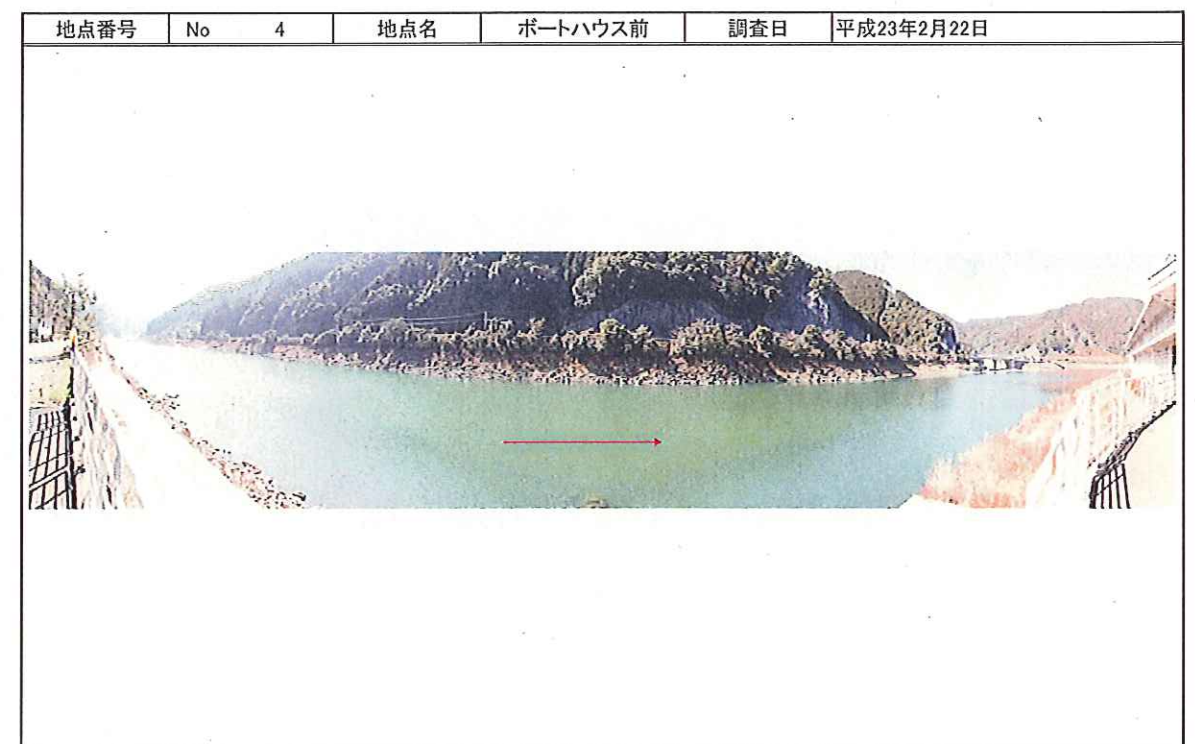
図 2-2-83 ボートハウス前における河道内の変化

- ・第2流水回復区間に位置する。
- ・平成22年9月と平成23年2月（いずれもゲート開放後）で、顕著な変化は見られなかった。

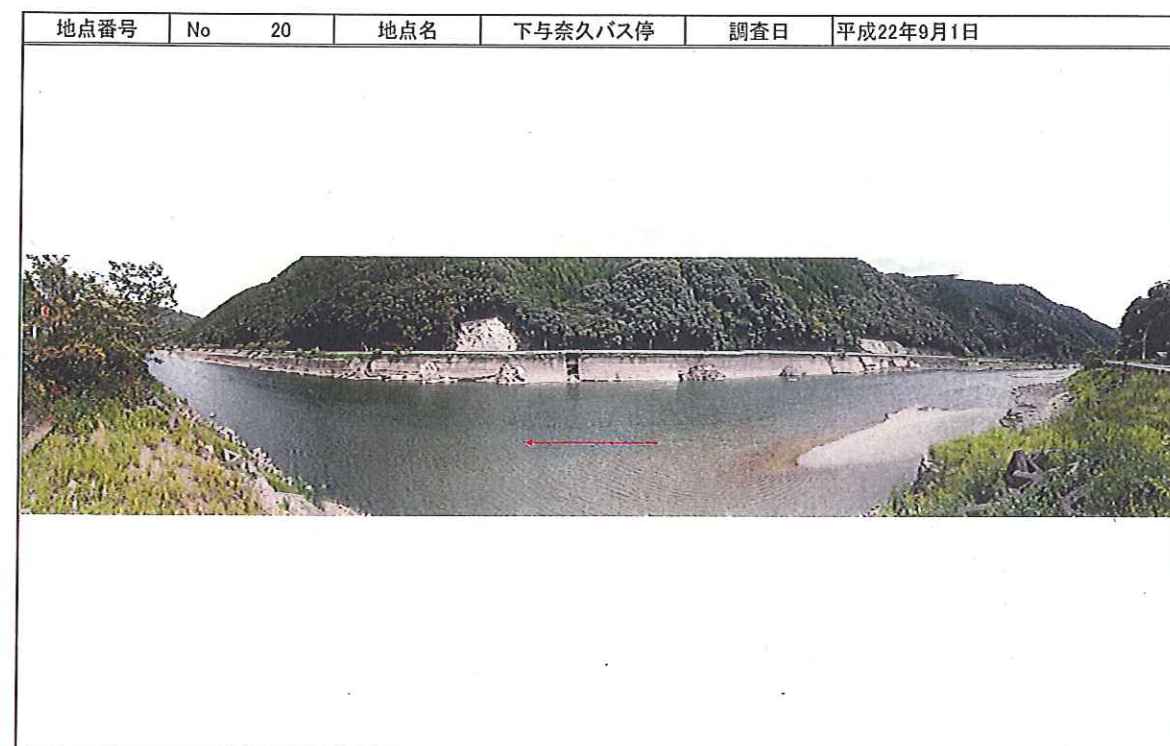
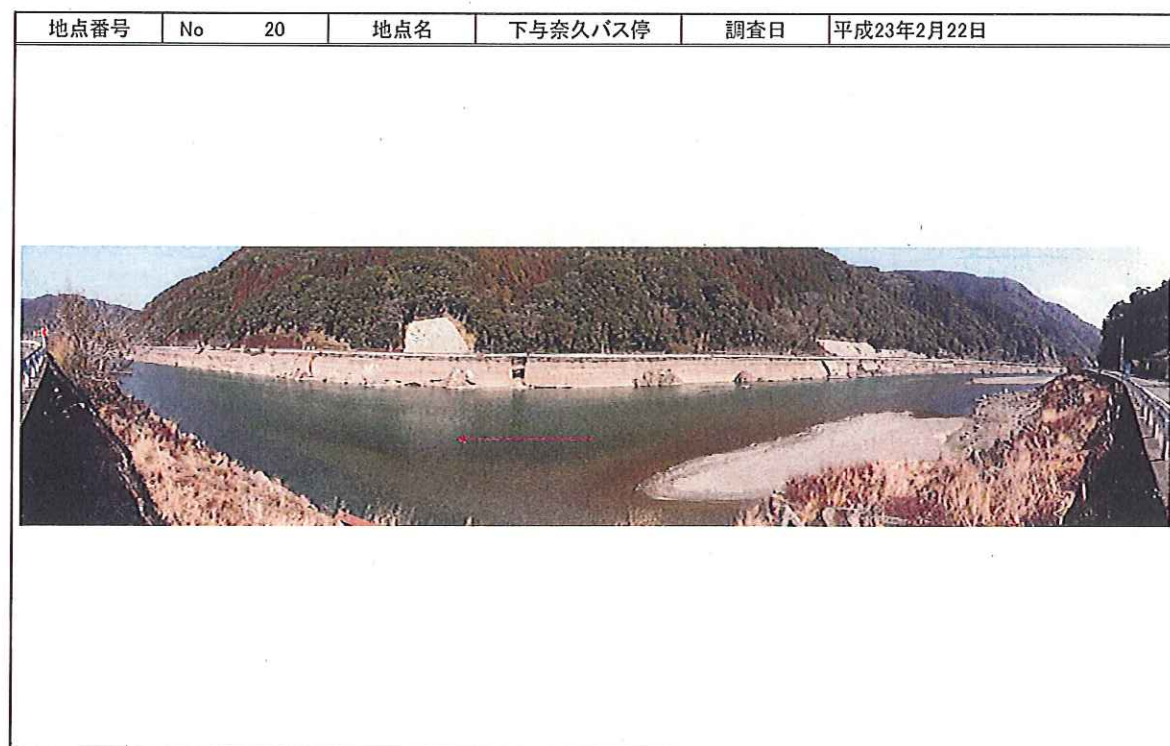
図 2-2-84 下与奈久バス停における河道内の変化

- ・第2流水回復区間に位置する。
- ・出水期後の平成23年2月は水位が低下し、州の拡大が見られた。

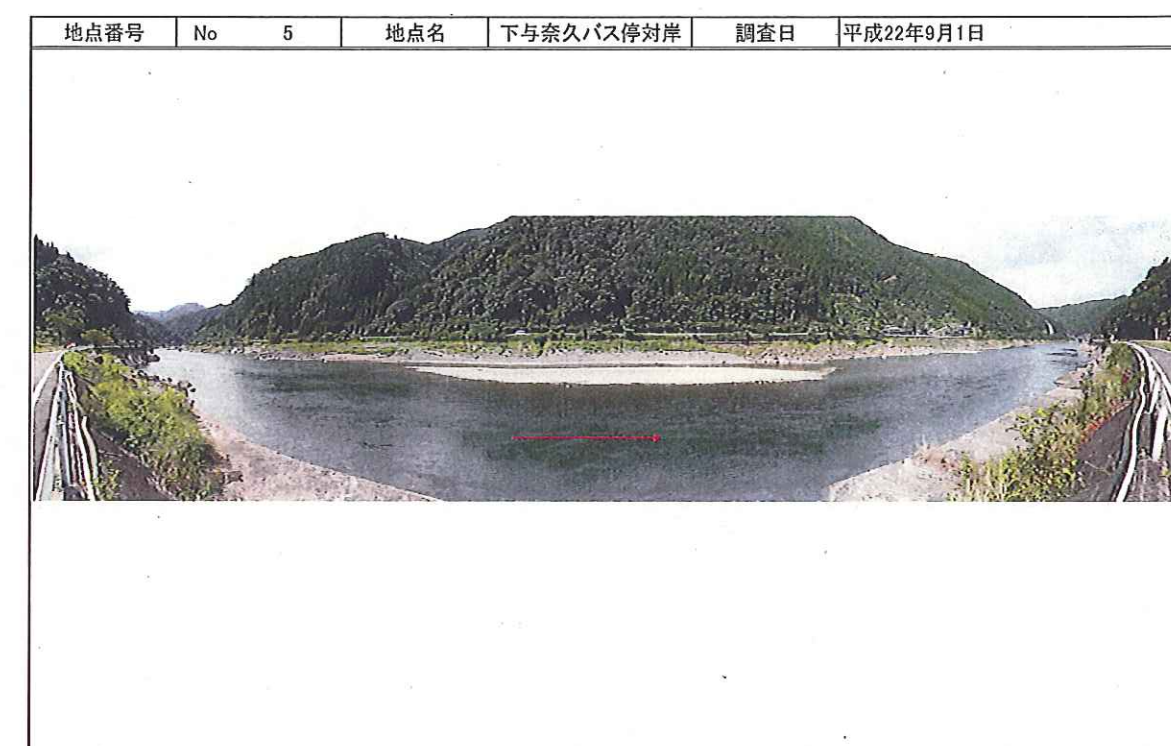
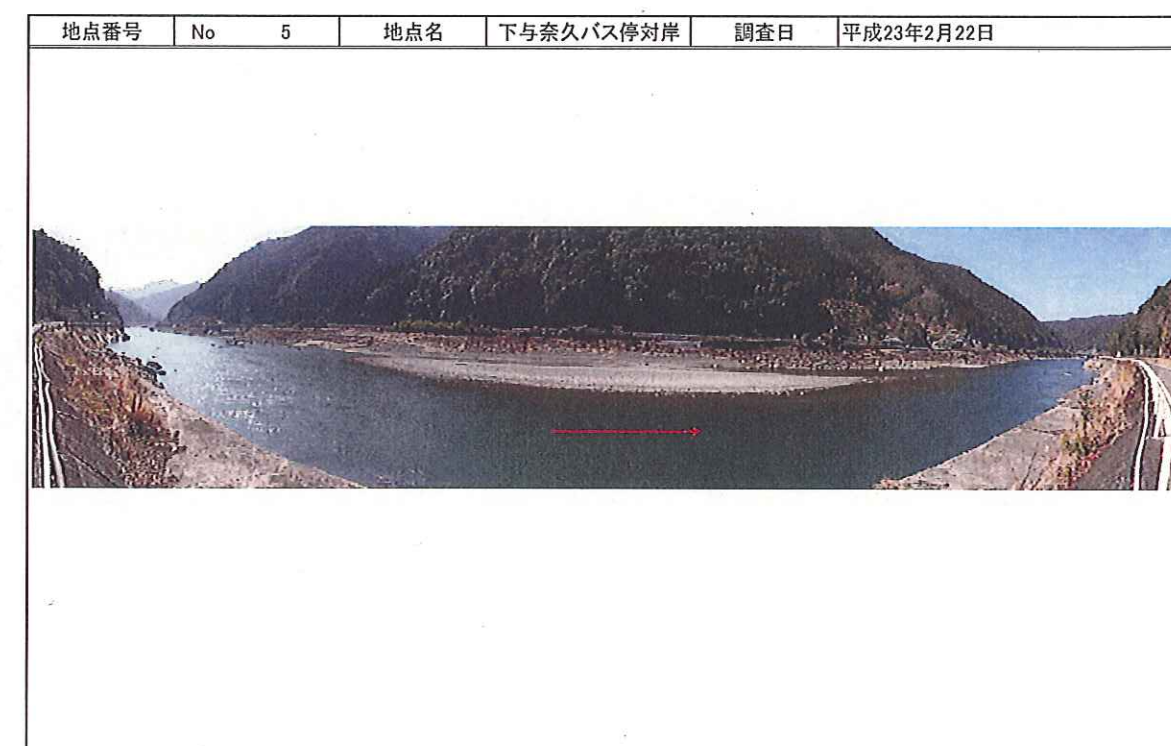
図 2-2-85 下与奈久バス停対岸における河道内の変化

- ・第2流水回復区間に位置する。
- ・出水期後の平成23年2月は水位が低下し、州の拡大が見られた。

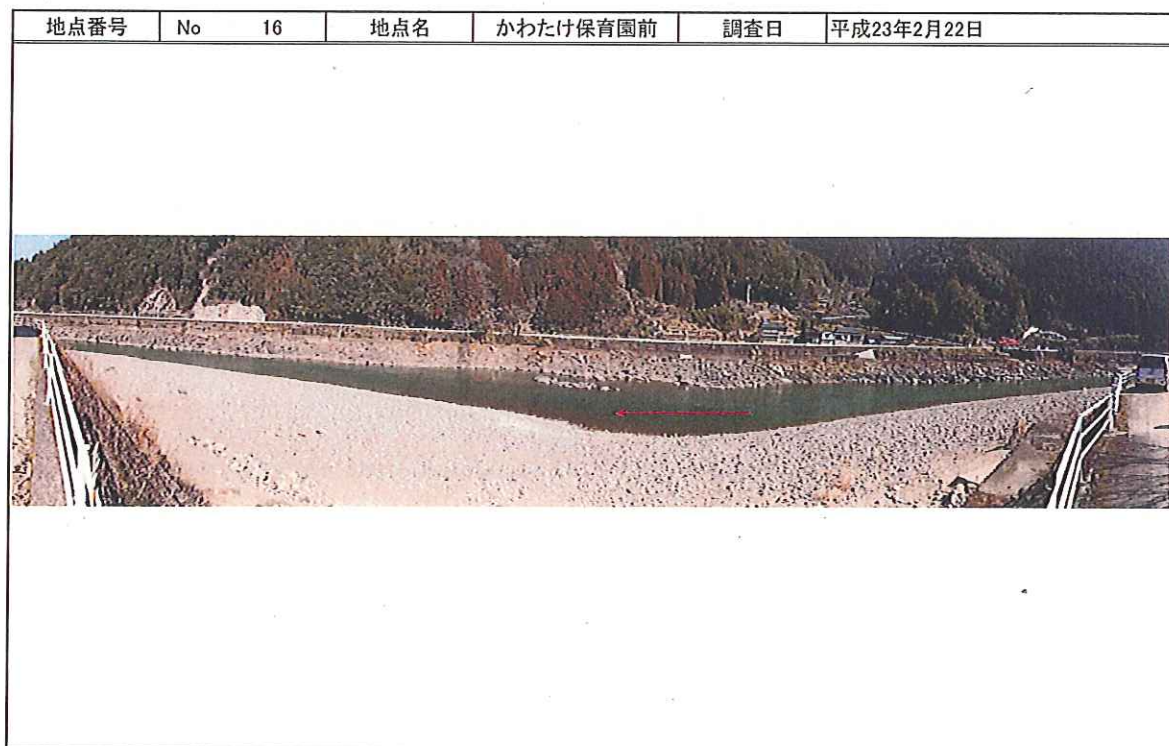
図 2-2-92 かわたけ保育園前における河道内の変化

- ・第1流水回復区間に位置する。
- ・平成22年9月と平成23年2月（いずれもゲート開放後）で、顕著な変化は見られなかった。

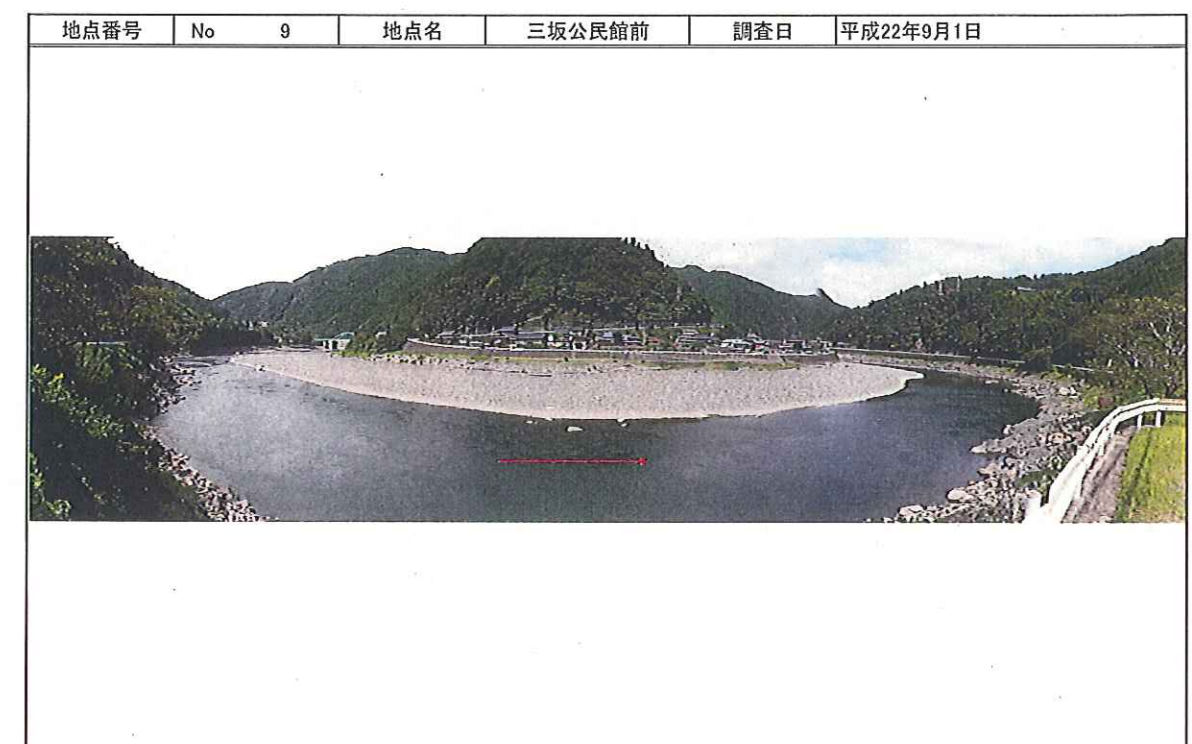
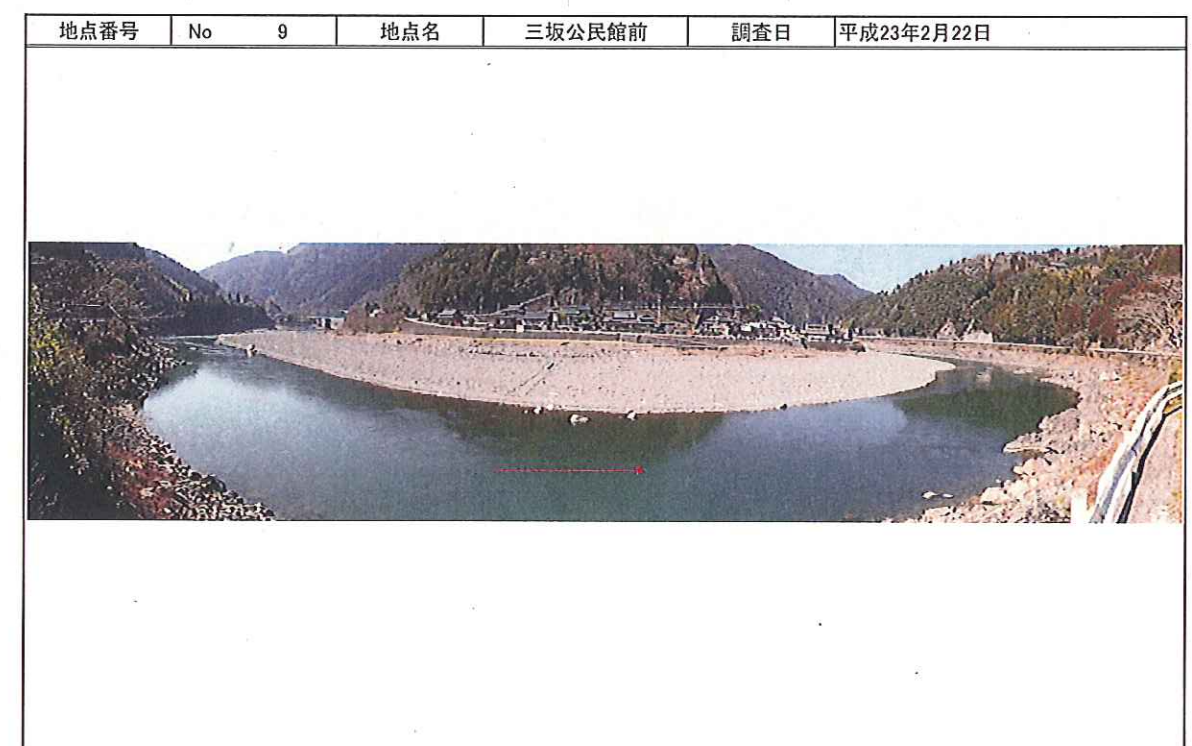
図 2-2-93 三坂公民館前における河道内の変化

- ・第1流水回復区間に位置する。
- ・平成22年9月と平成23年2月（いずれもゲート開放後）で、顕著な変化は見られなかった。

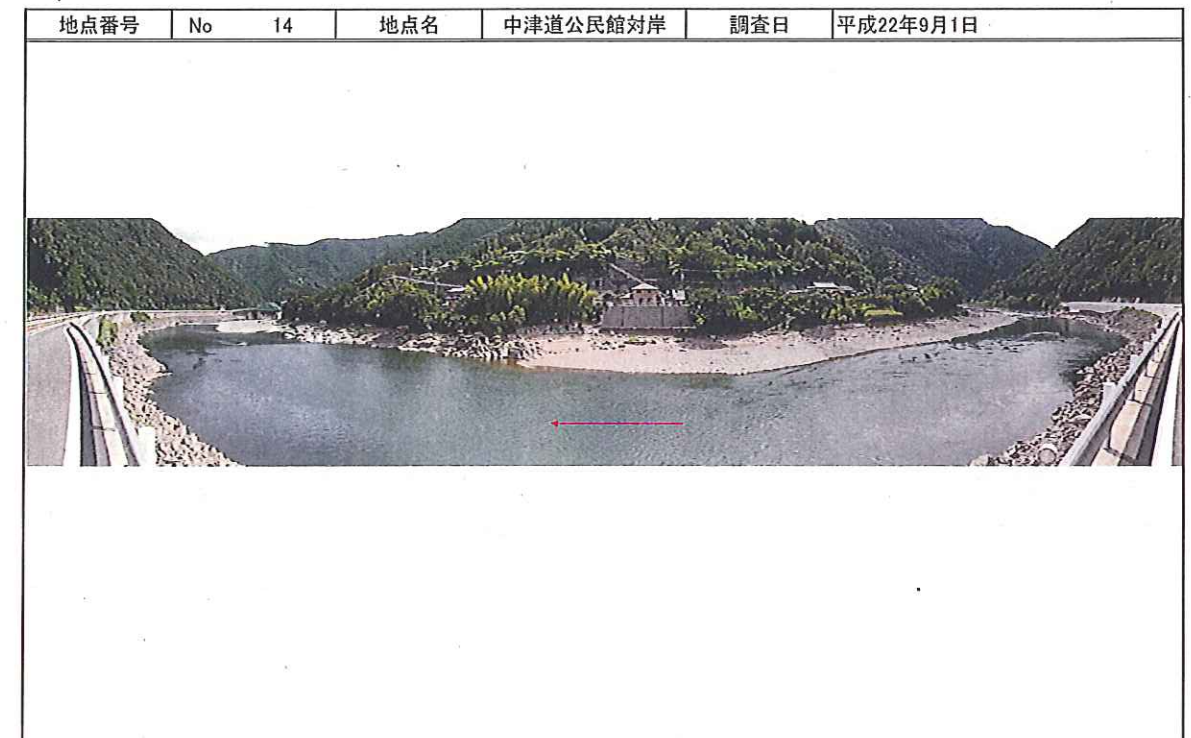
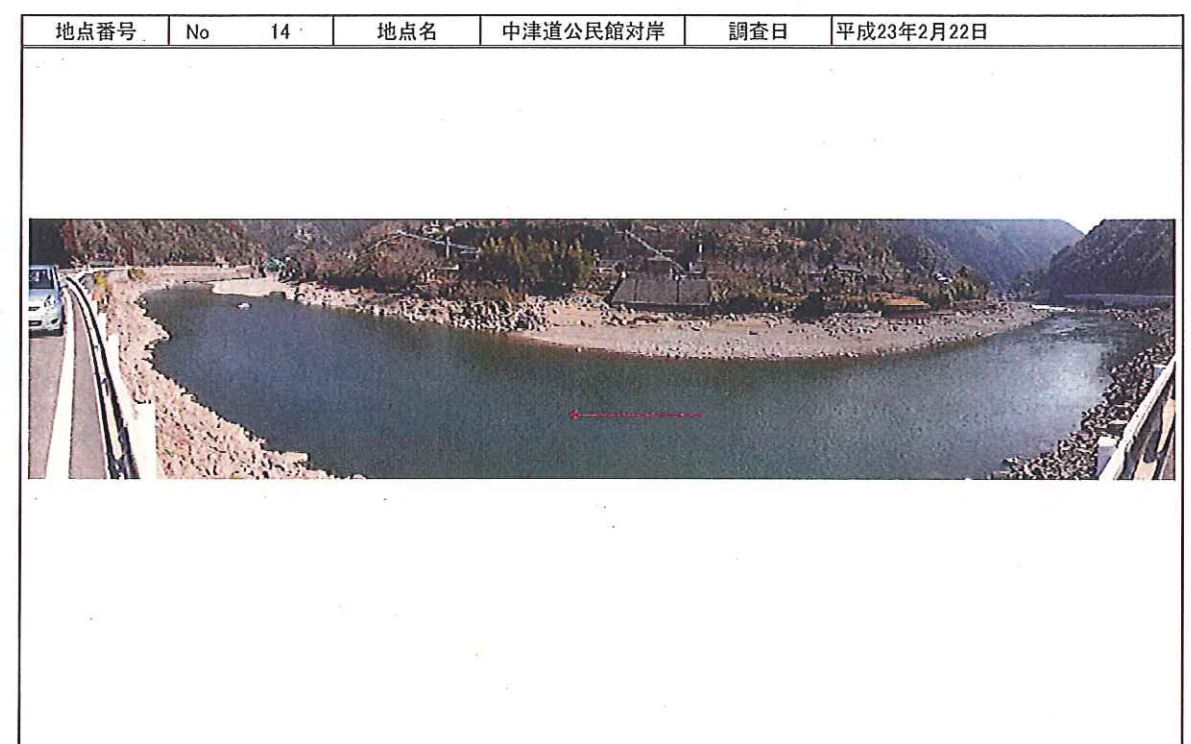
図 2-2-95 中津道公民館対岸における河道内の変化

- ・第1流水回復区間に位置する。
- ・平成22年9月と平成23年2月（いずれもゲート開放後）で、顕著な変化は見られなかった。

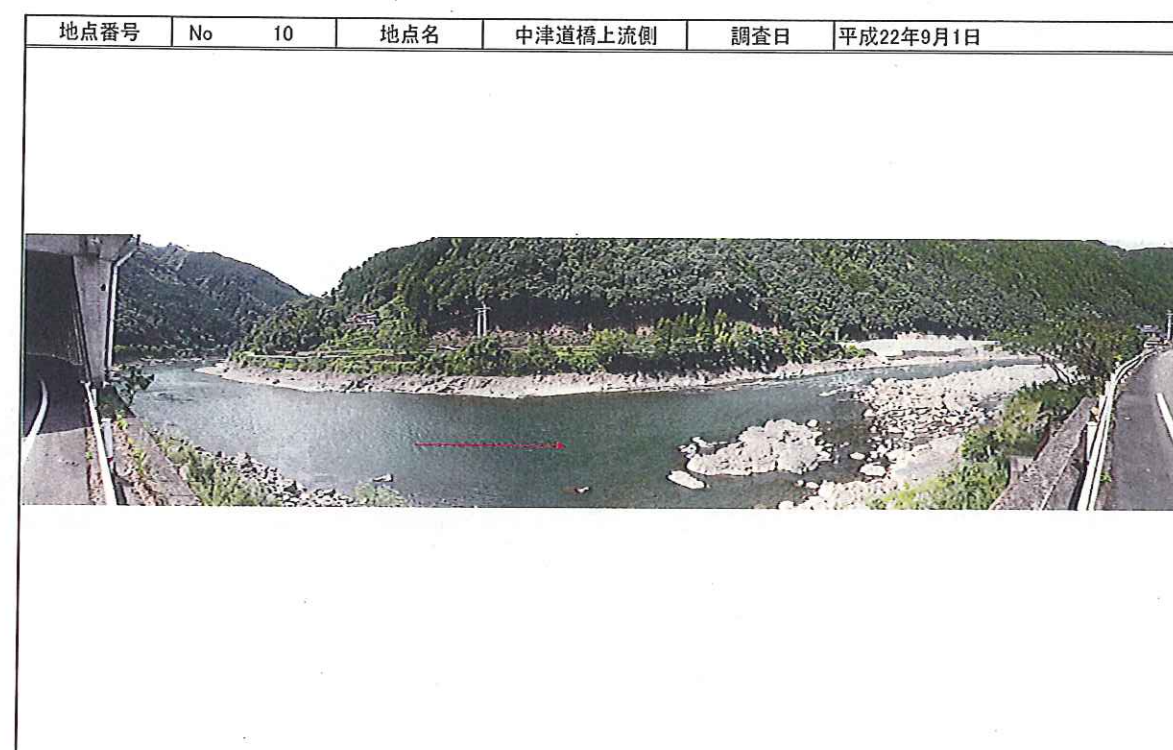
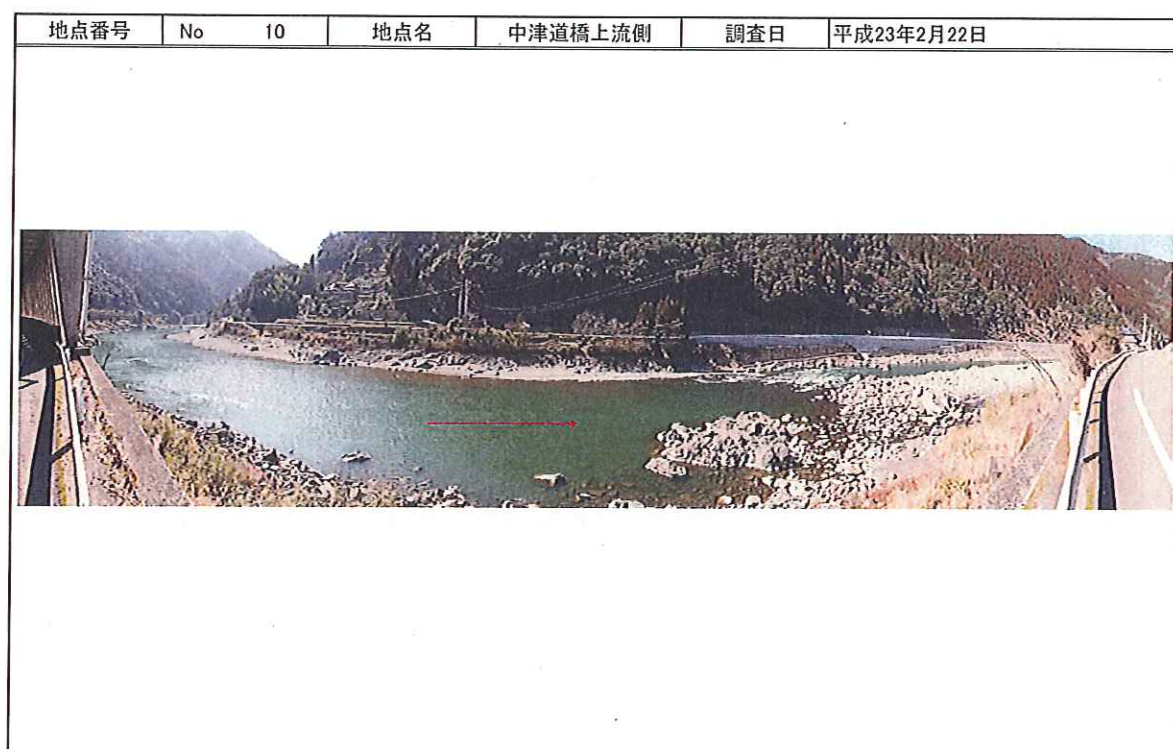
図 2-2-96 中津道橋上流側における河道内の変化

- ・第1流水回復区間に位置する。
- ・平成22年9月と平成23年2月（いずれもゲート開放後）で、顕著な変化は見られなかった。

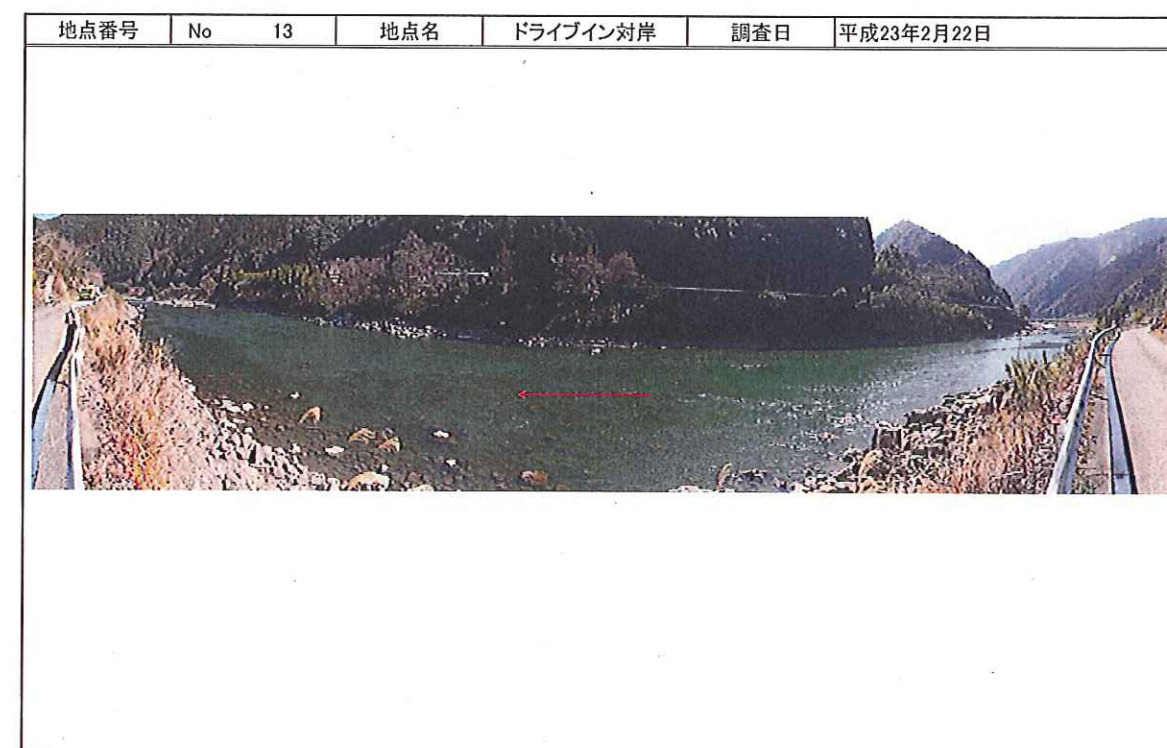
図 2-2-97 ドライブイン対岸における河道内の変化

- ・第1流水回復区間に位置する。
- ・平成22年9月と平成23年2月（いずれもゲート開放後）で、顕著な変化は見られなかった。

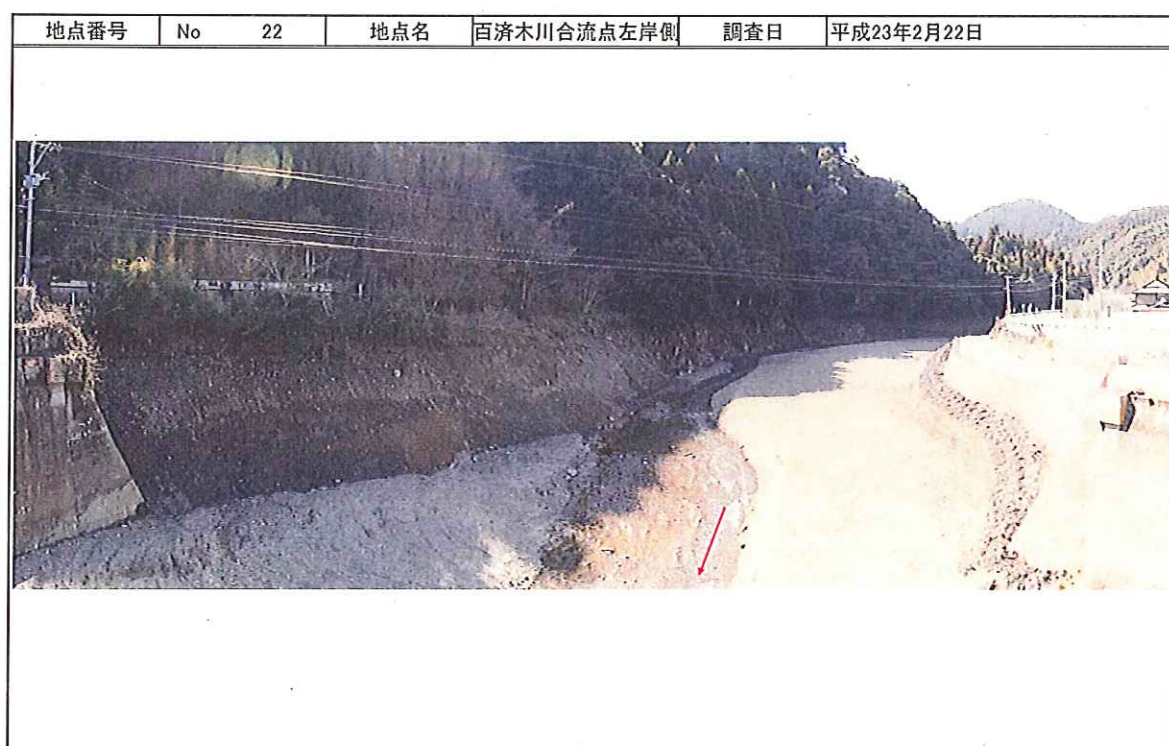
図 2-2-100 百済木川合流部左岸側における河道内の変化

- ・百済木川湛水区間に位置する。
- ・右岸側にて堆積土砂の除去工事による変化が見られた。

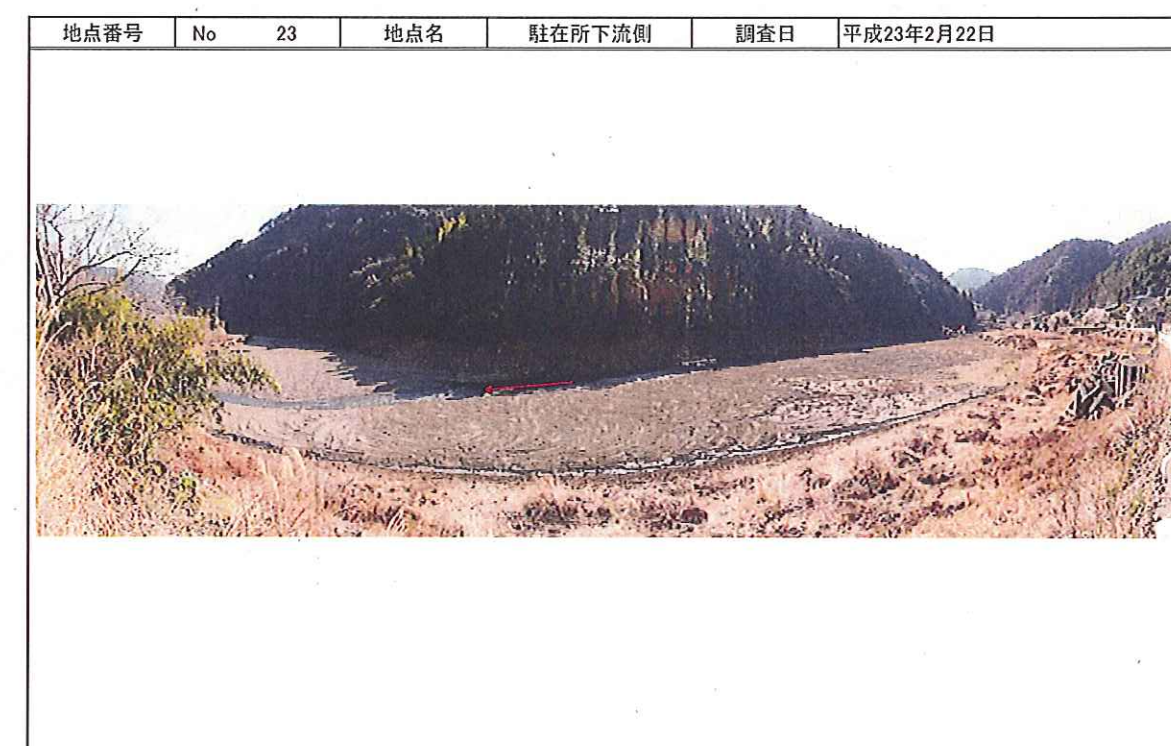
図 2-2-101 駐在所下流側における河道内の変化

- ・百済木川湛水区間に位置する。
- ・左岸側にて堆積土砂の除去工事による変化が見られた。

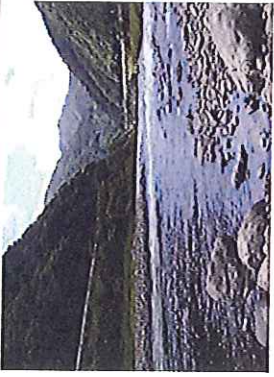
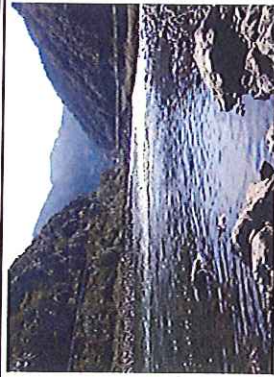
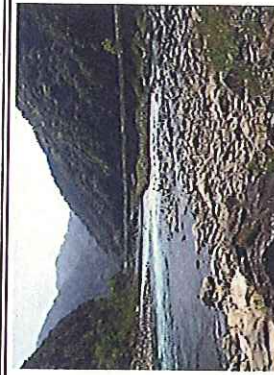
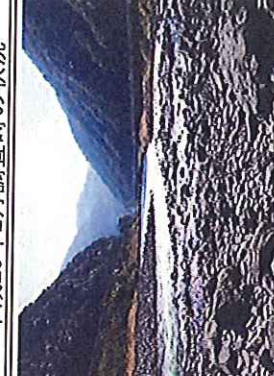
図 2-2-61 瀬戸石ダム下流における河道内の変化

- ・ 径20～40cm程度の石が多く、中には100cm以上の大石も見られる。
- ・ 砂や礫はほとんど堆積しておらず、アーマーカーコート化している。
- ・ 平成16年から平成23年の間で、顕著な変化は見られなかった。
