(3) 河川形状

河川形状：縦断形状(平均河床高)

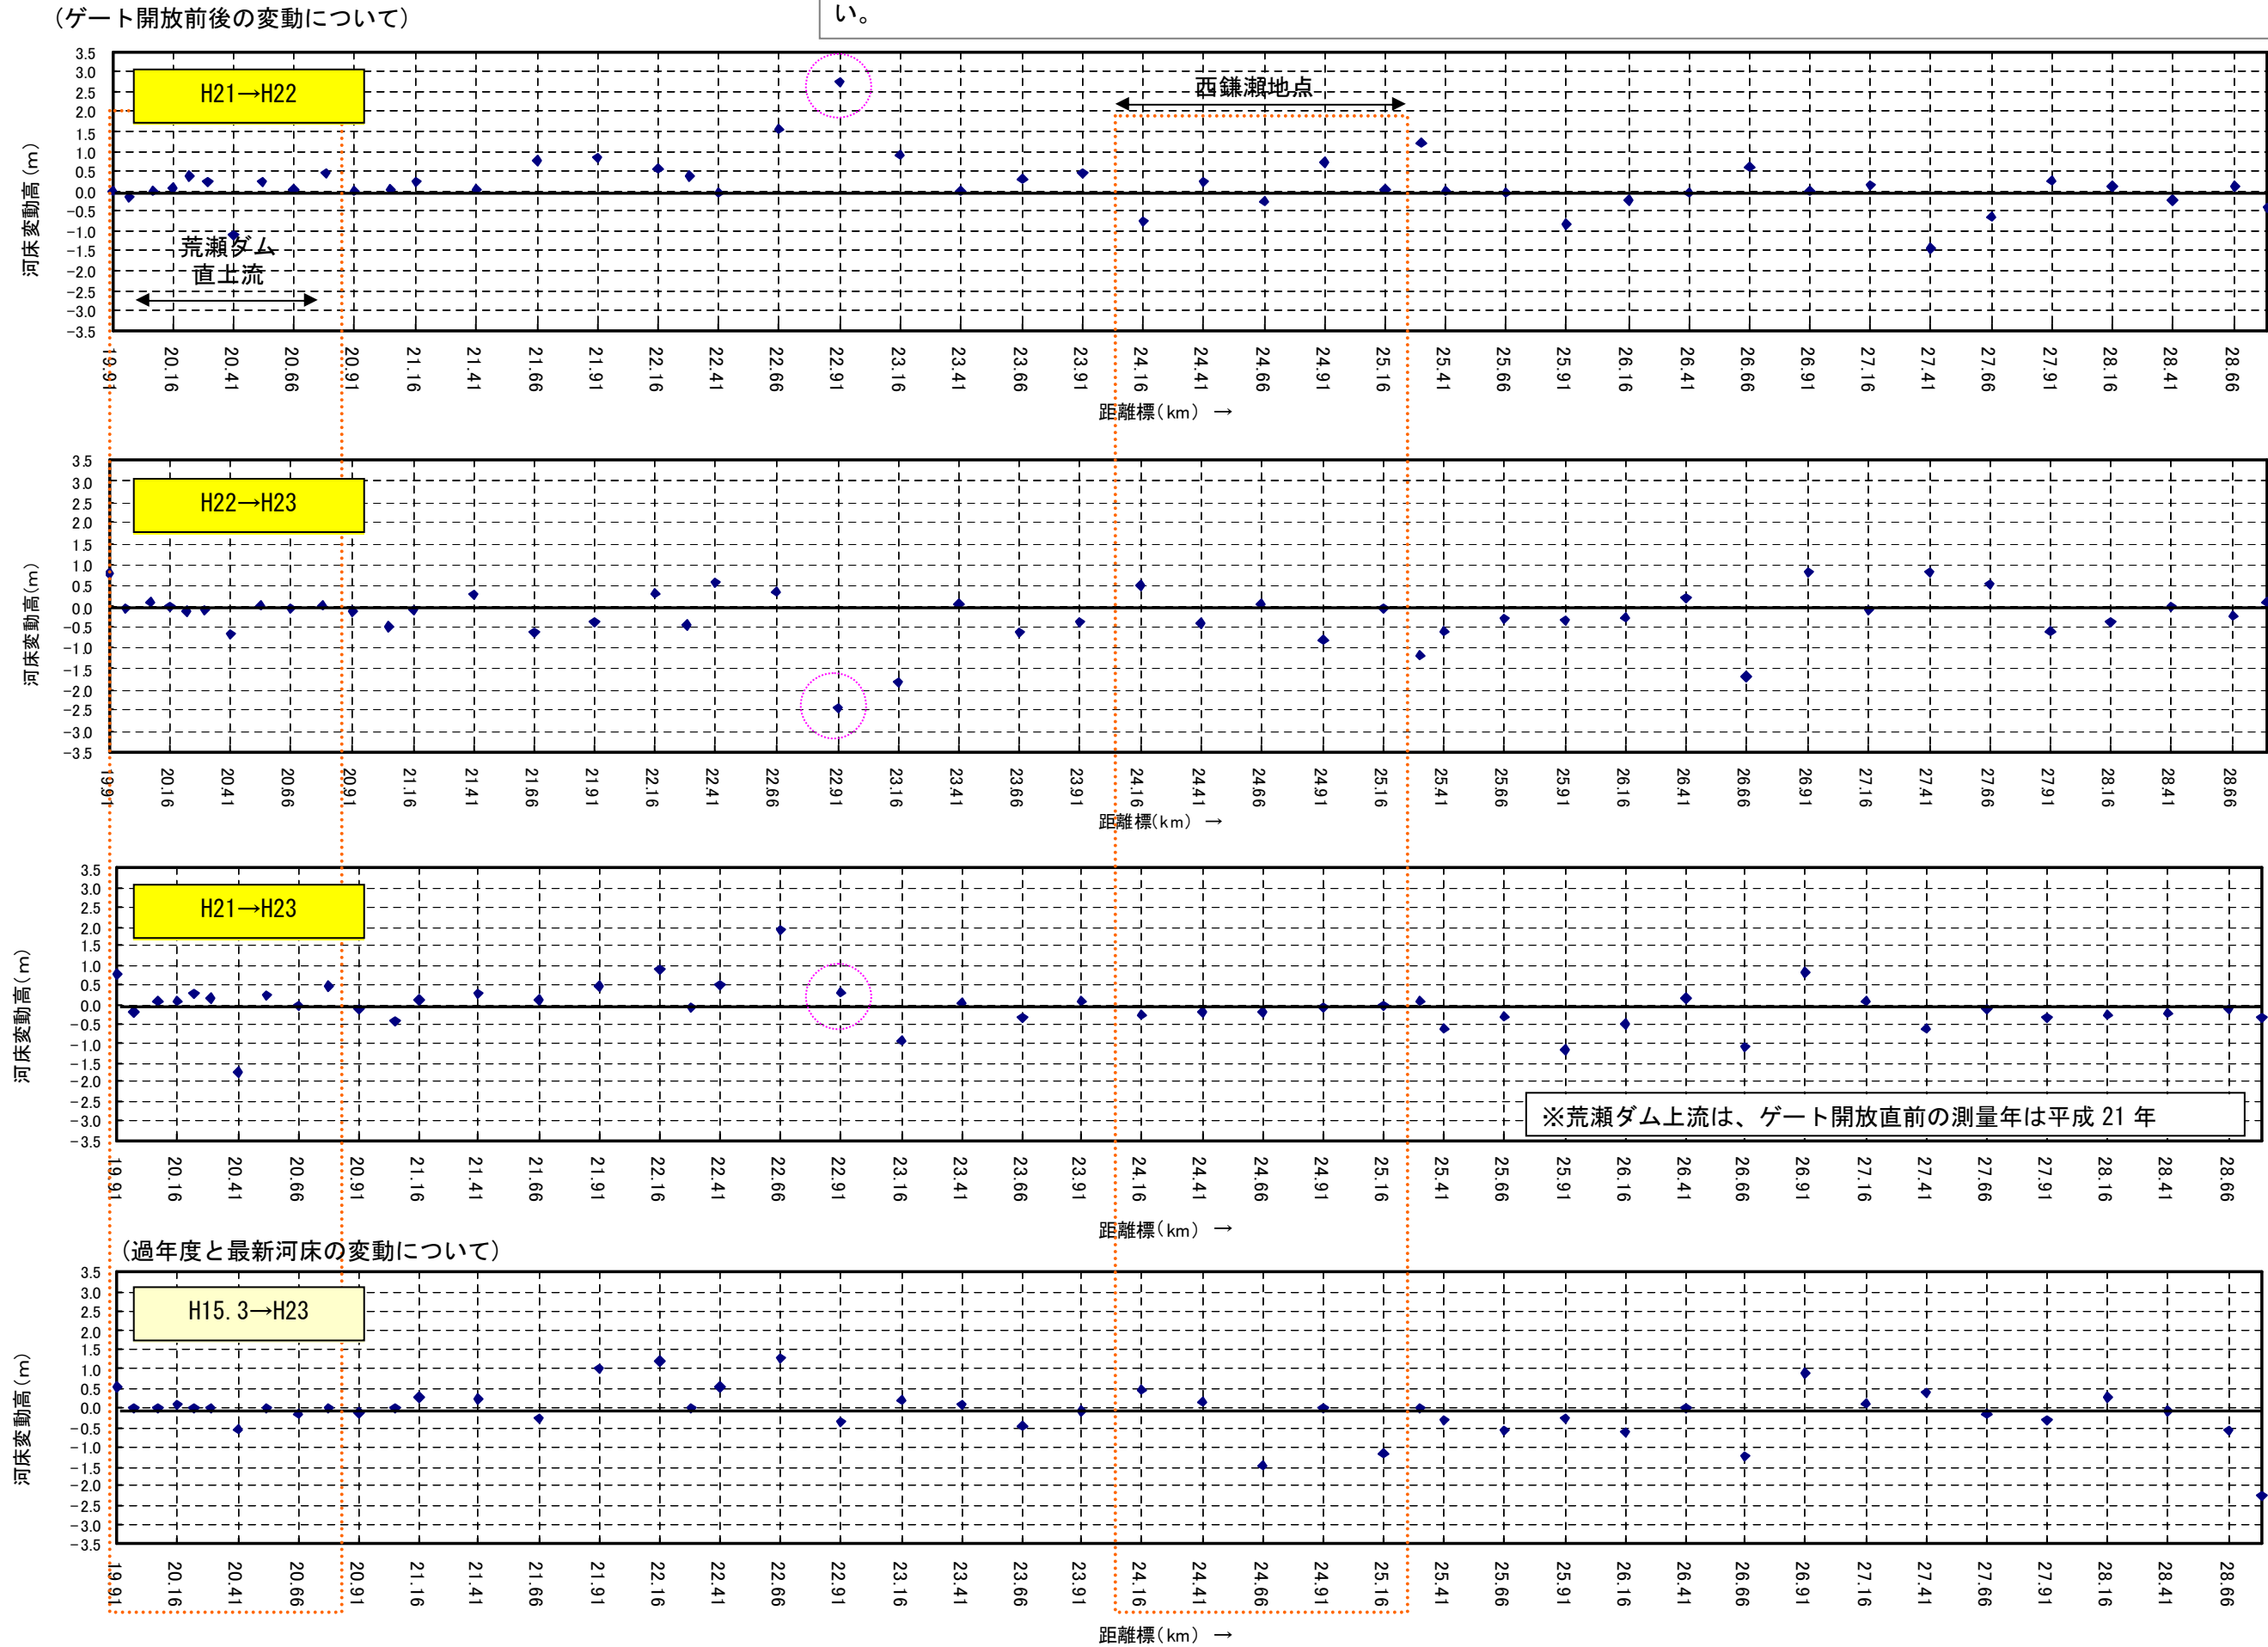
河川形状：最深河床高変動量（荒瀬ダム上流区間：19.91 k～28.8 k）

・ H21 年からH22 年の 22 k91 において、2m を超える堆積傾向がみられるが、翌年は低下傾向にあり、現在ではほとんど変化は見られない。

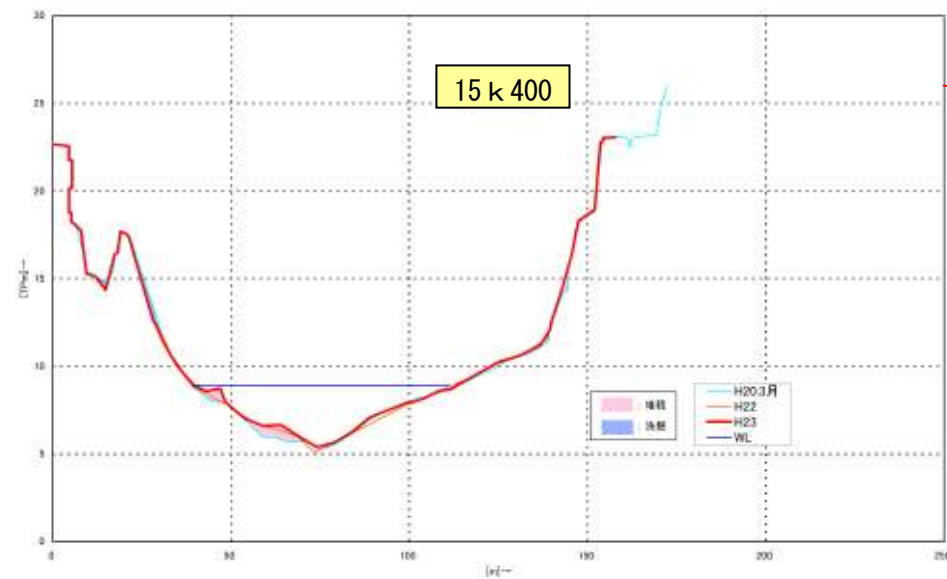
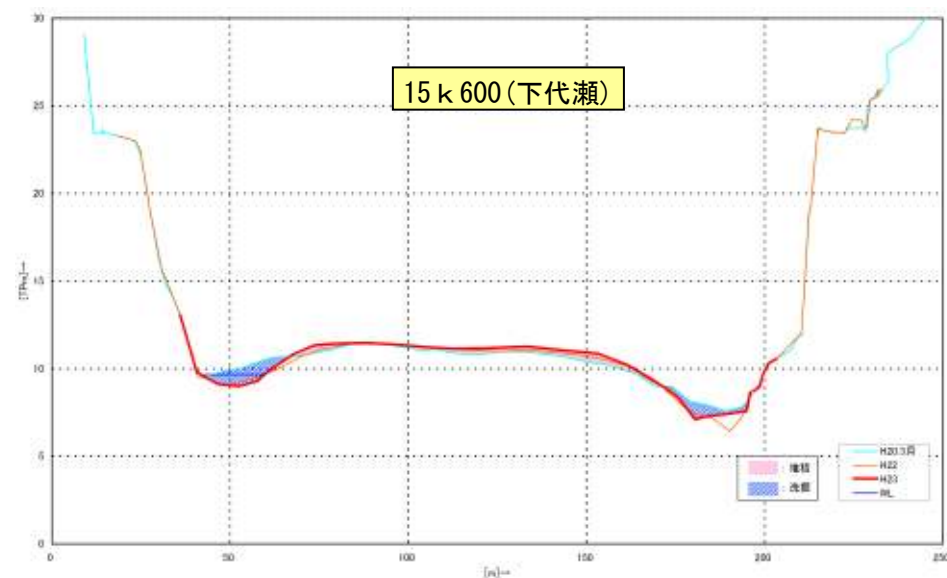
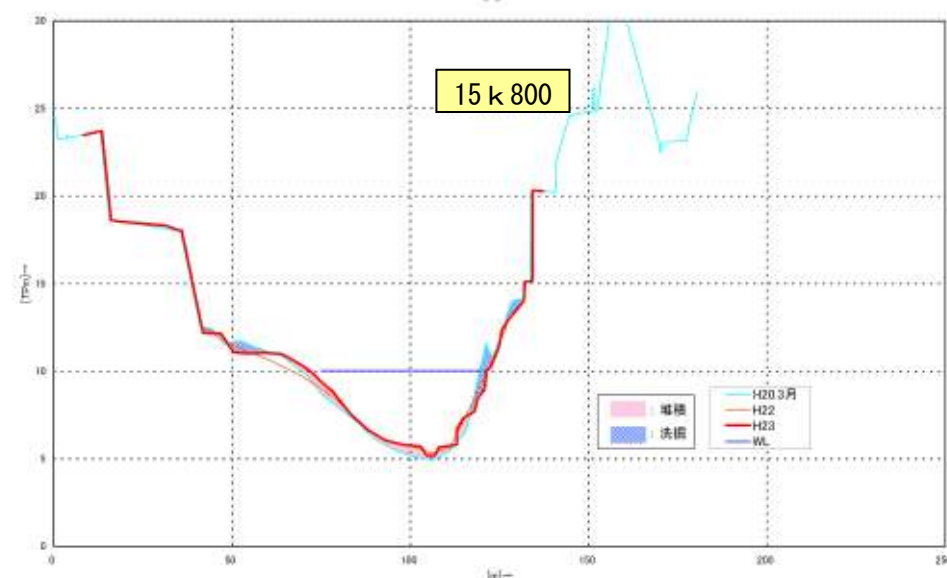
①下代瀬地点

下代瀬（15 k 600）で兩岸に洗掘傾向がみられるものの、大きな変化はみられない。

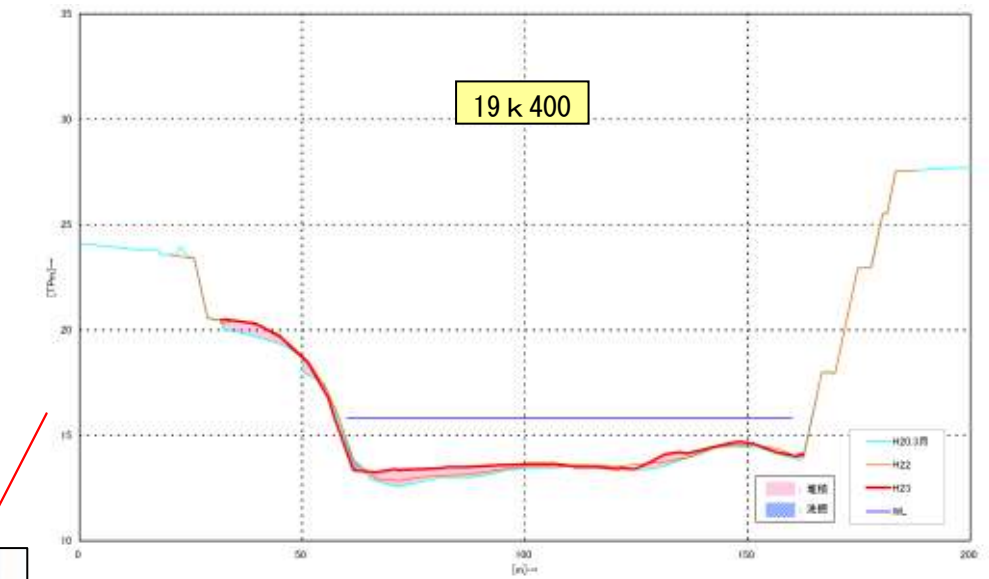
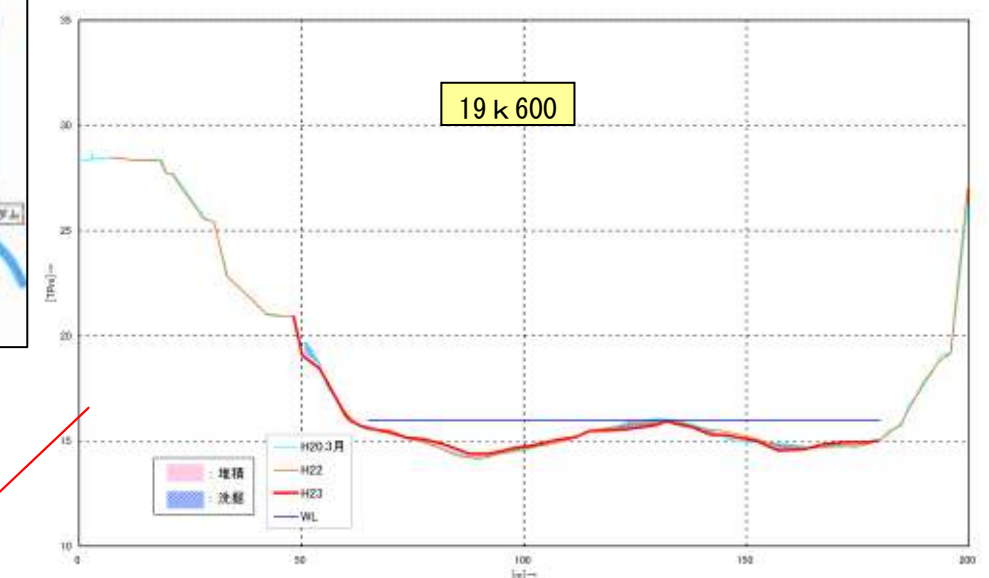
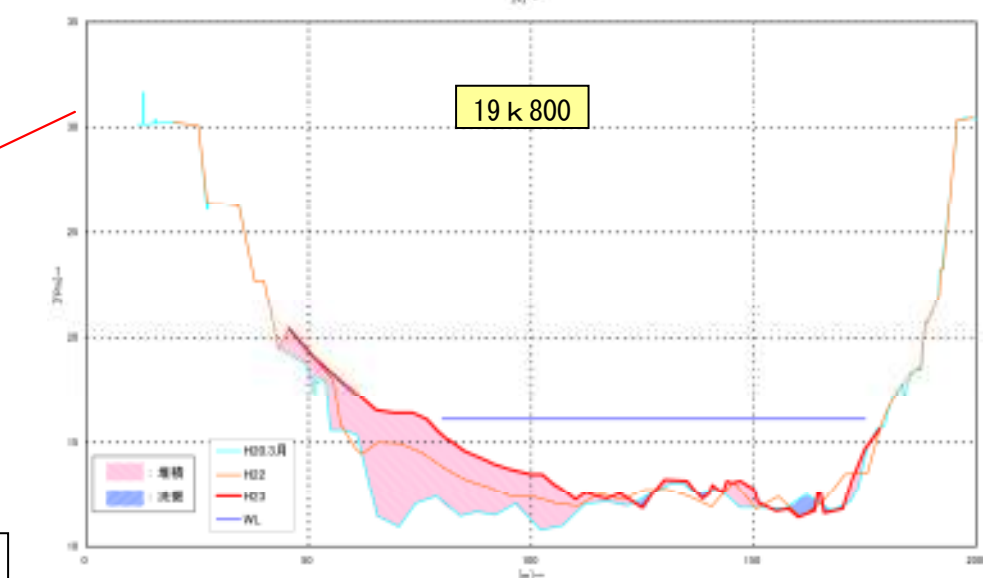
②荒瀬ダム直下流地点

荒瀬ダム直下流の 19 k 800 で、ゲート開放以降、左岸側で堆積傾向がみられる。

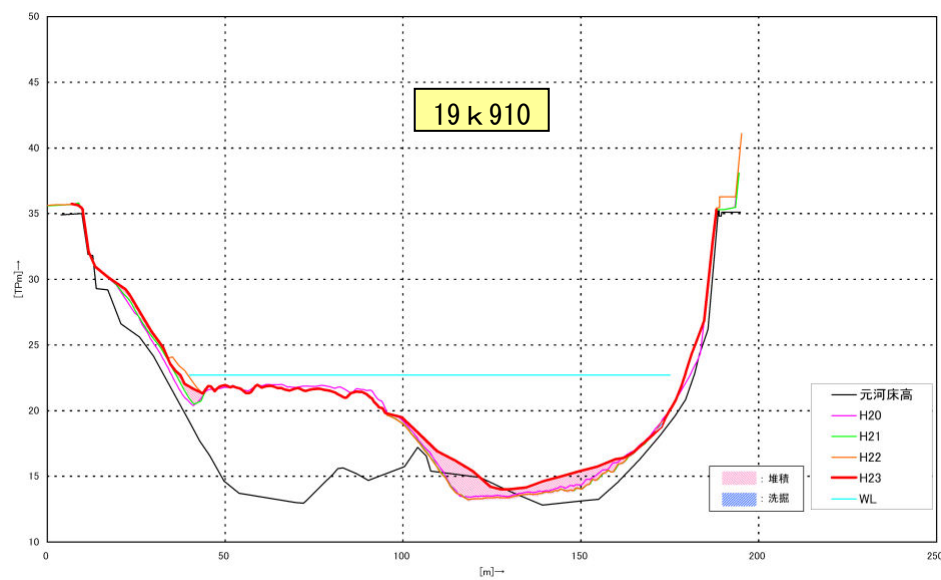
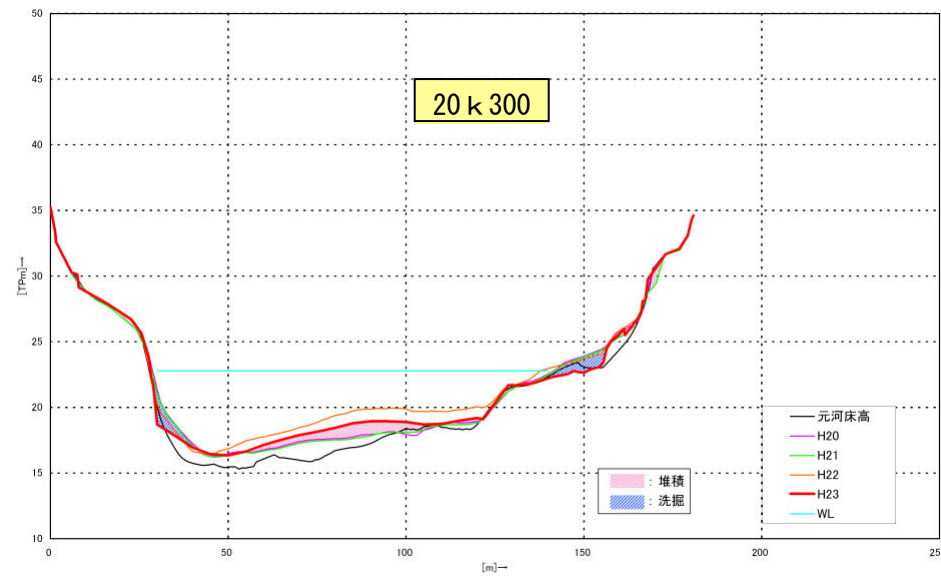
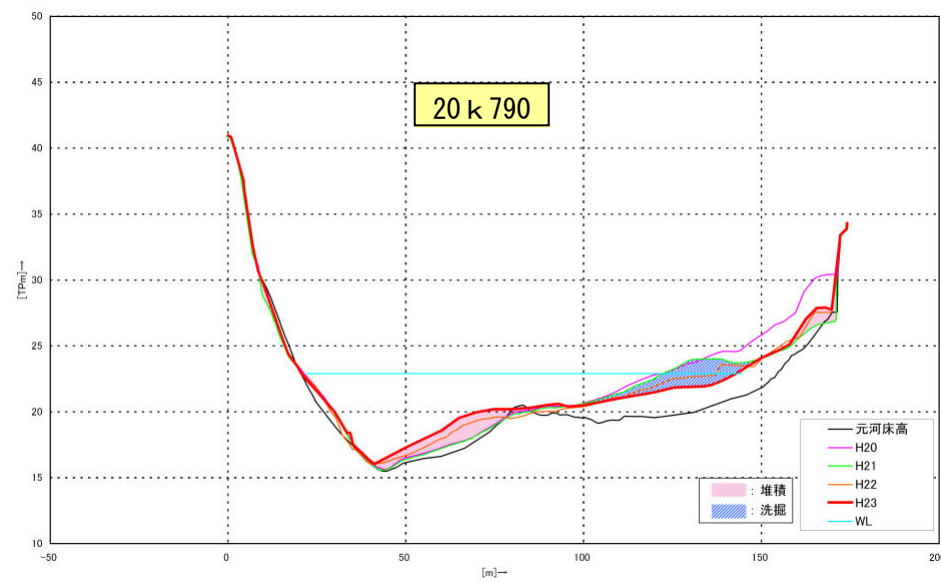
③荒瀬ダム直上流付近

一部、堆積・洗掘傾向はみられるものの、大きな変化はみられない。

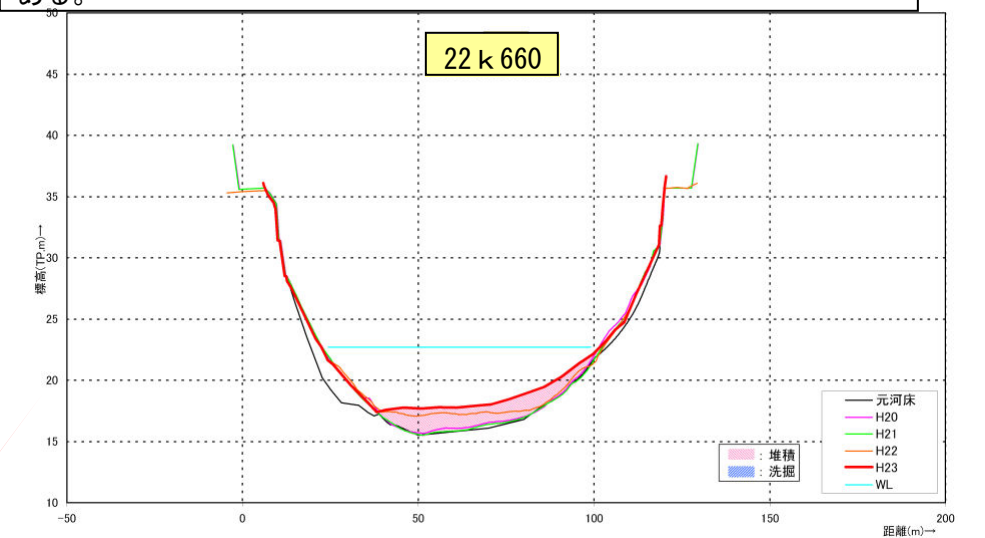
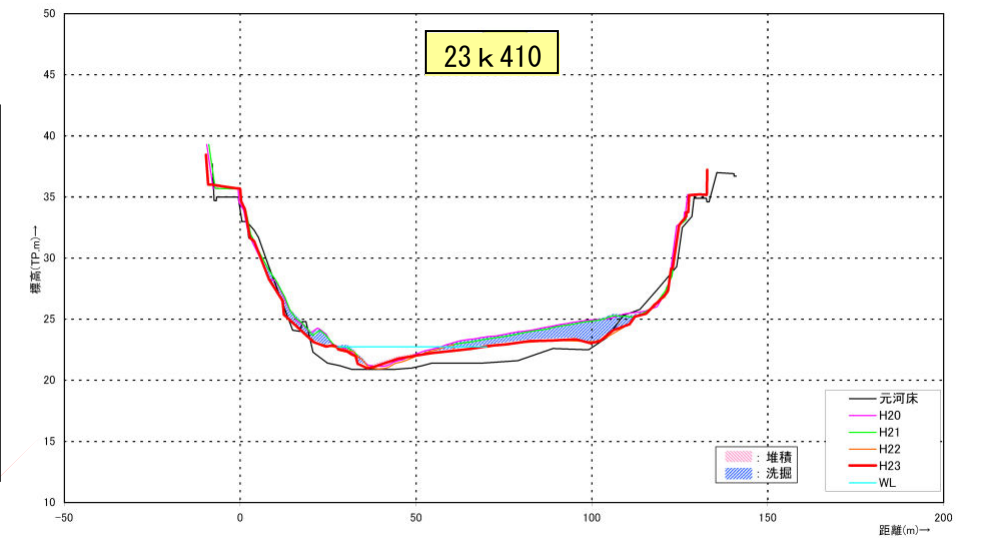
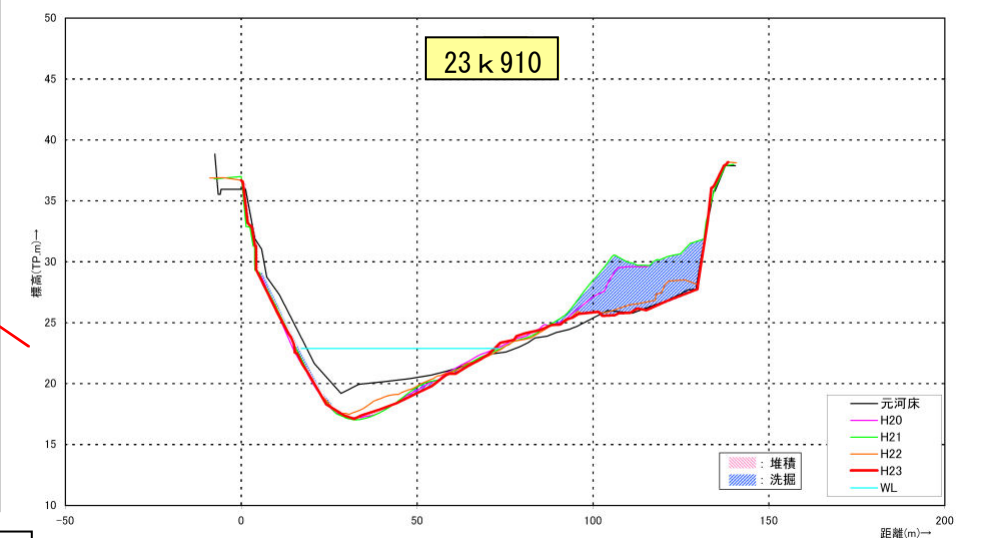
④荒瀬ダム上流（鎌瀬川合流点付近）

鎌瀬川合流点付近では、洗掘傾向がみられる。下流側では、堆積傾向にある。

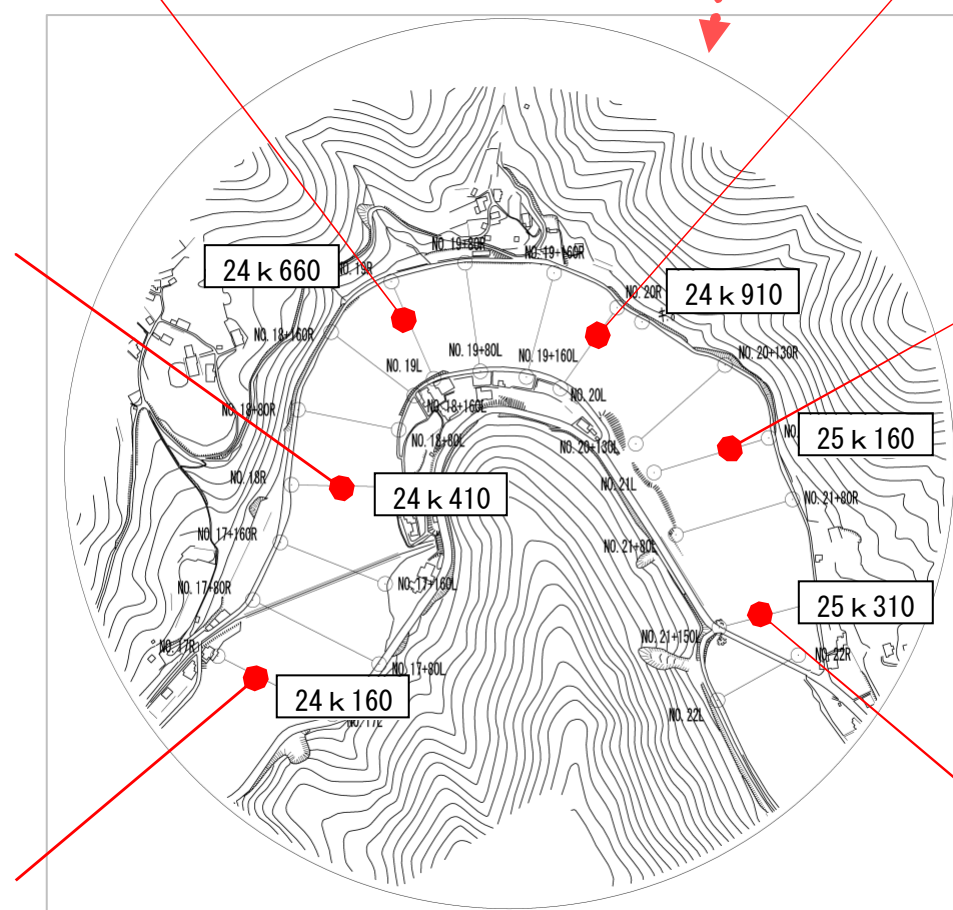
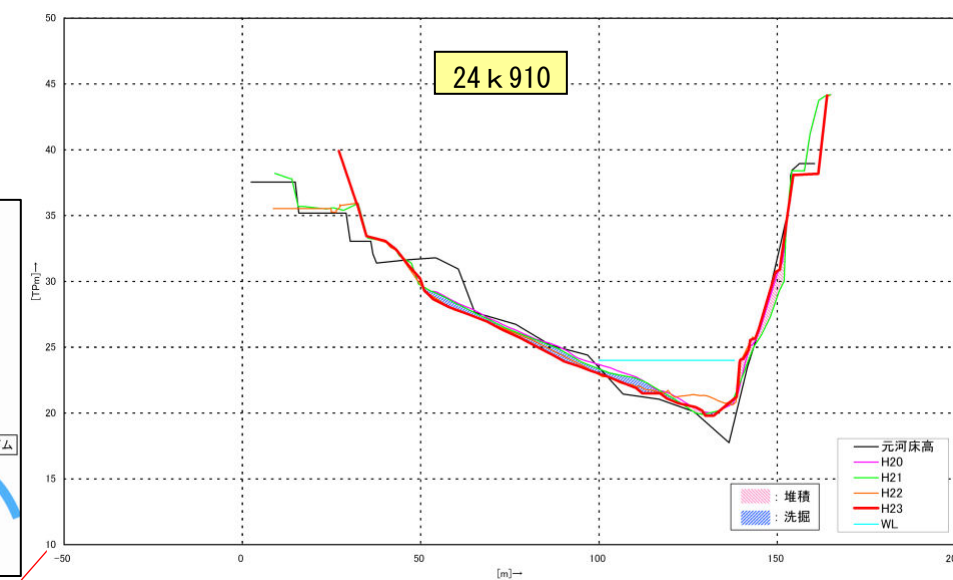
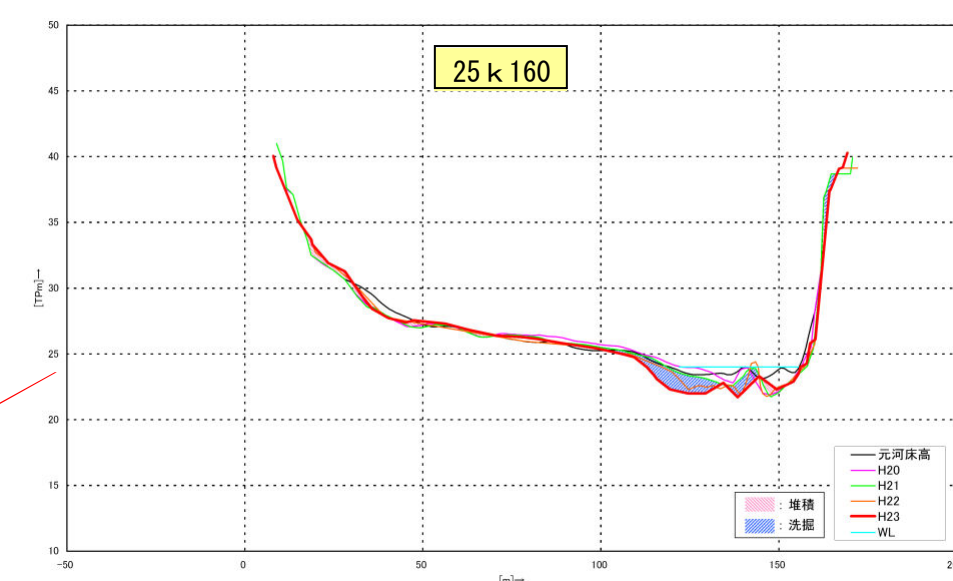
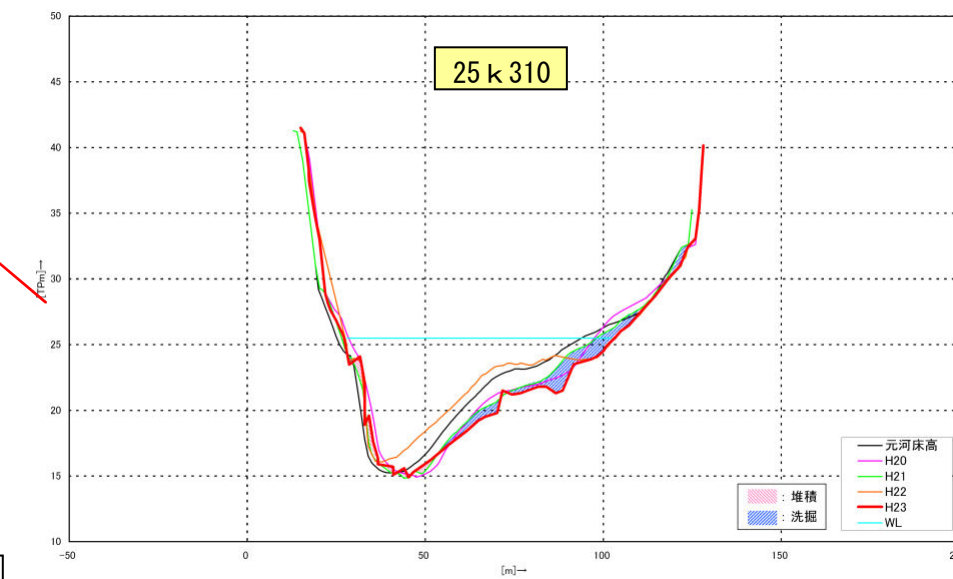
⑤西鎌瀬付近

流水回復区間である西鎌瀬付近（25 k 付近）では、わずかではあるが、洗掘傾向がみられる。
