2.3 ダム本体撤去の施工実績（第Ⅲ期）

2.3.1 工事概要

平成 26 年度に実施した工事は、以下のとおりである。

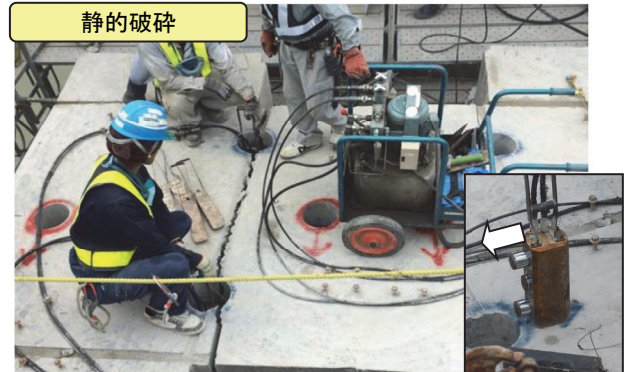
写真- 2.94 門柱上部の撤去状況

(破断：油圧くさび)

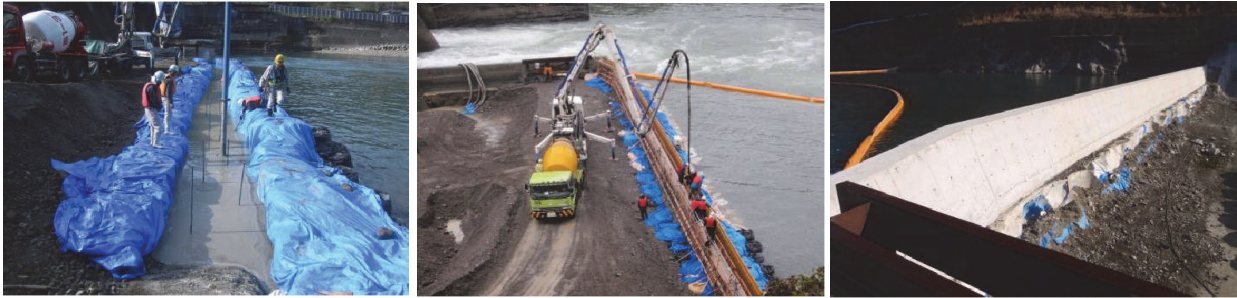
写真- 2.97 コンクリート遮水壁設置状況

そこで、下流からの浸水を防ぐ目的で、下流側にコンクリート遮水壁による仮締切を設置した。

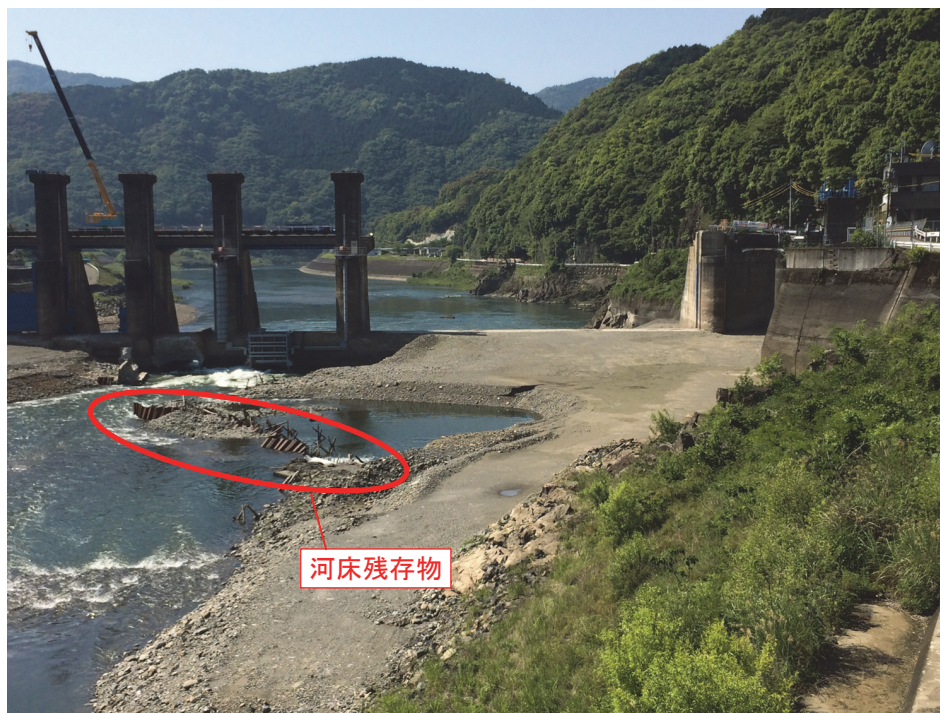
写真- 2.113 建設当時の河床残存物の状況

写真- 2.113 に、建設当時の矢板や牛柵等の河床残存物の状況を示すが、前年度（平成 25 年度）から本年度の右岸側の撤去工事に当たっては、これらの河床残存物を利用することで、前項に記載したとおり右岸上流に施工ヤードを造成し、施工の効率化を図ることができた。

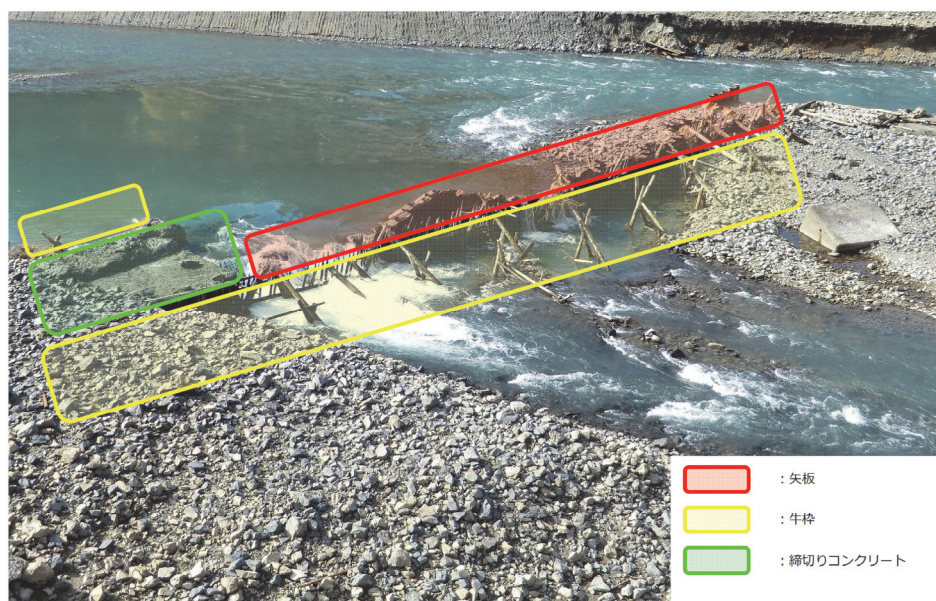
写真- 2.114 河床残存物の状況（近景）

写真- 2.114 に、河床残存物の状況を示すが、矢板の他に牛柵及びコンクリート壁（締切コンクリート）が残存していた。

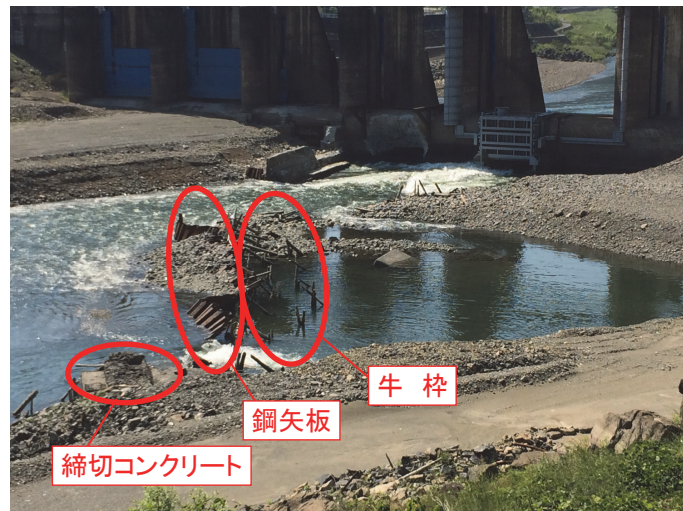
写真- 2.118 河床残存物の状況

なお、これらの残存状況（位置）は写真- 2.118 に示すとおりである。

- ・ 矢板 … 変形部（建設工事中の出水等による）を切断後バックホウによる引き抜き
- ・ 牛柵 … 機械掘削（バックホウ）による除去
- ・ 締切コンクリート … 発破+ブレーカ破碎による撤去

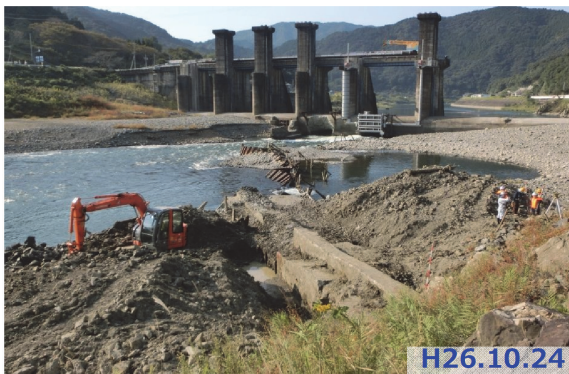
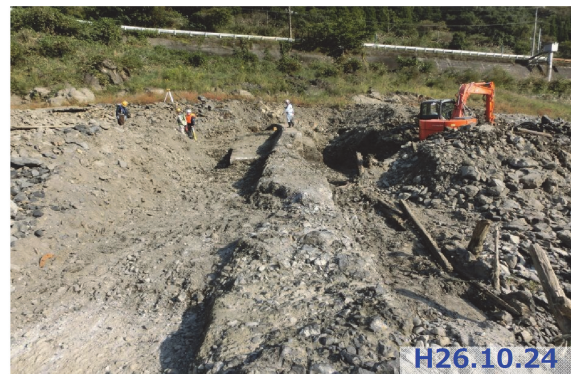
写真- 2.122 試掘調査の状況

そこで、試掘調査を行った結果、深度は比較的浅く 3.0m 程度であったため、完全に撤去することとした。

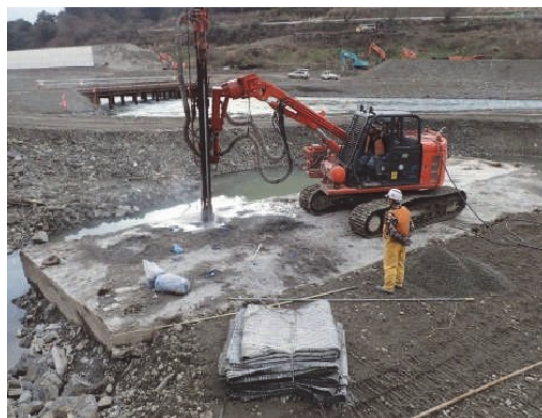
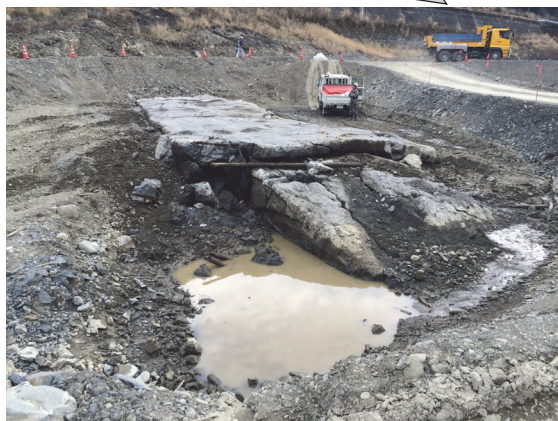
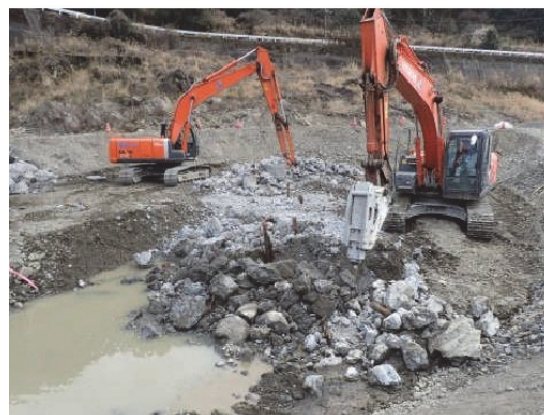
写真- 2.123 締切コンクリートの撤去状況

締切コンクリートの撤去状況を写真- 2.123 に示すが、制御発破及び大型ブレーカにより破砕し、コンクリートを完全に撤去することができた。

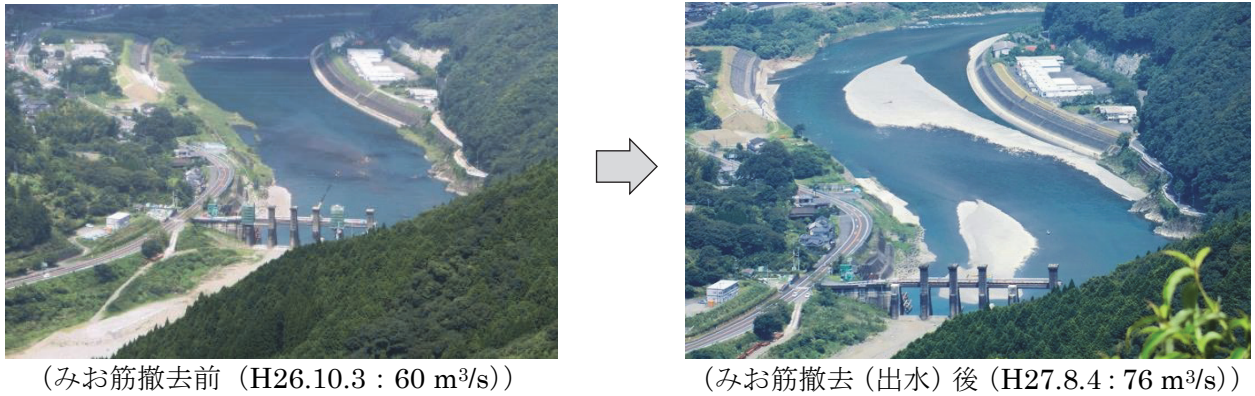
写真- 2.128 みお筋撤去前後のダム下流状況 (土砂堆積)

平成 27 年 3 月 18 日の出水では予測の範囲内（平成 27 年 4 月測量）であったが、梅雨期の出水では予測を超過（H27.8 測量）した土砂が下流に堆積した。以降、下流に堆積した砂州がどう変動するのか、治水上の問題がないのかなどが課題となった。

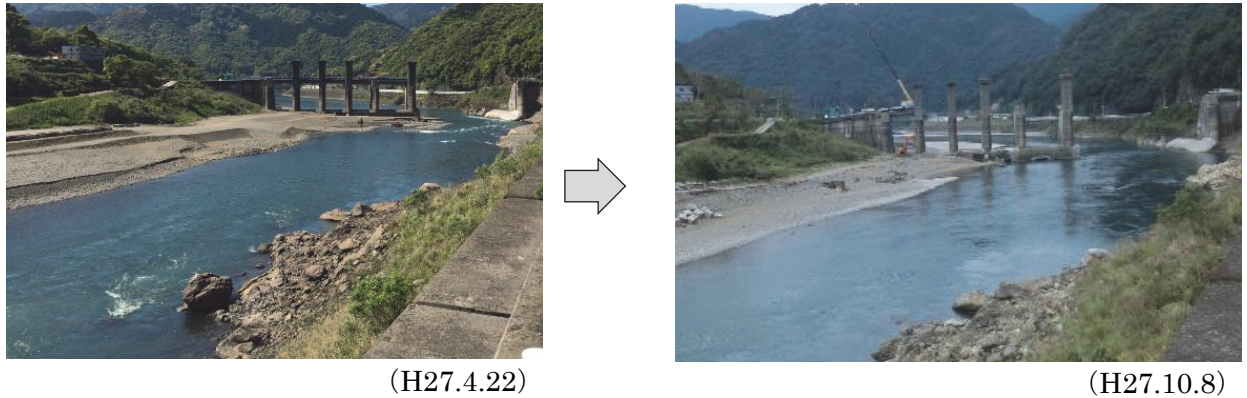
写真- 2.129 みお筋形成後の左岸側土砂流出状況 (上流右岸側より)

平成 27 年度の梅雨期に 1,000~2,000m³/s の出水が 6 度発生し、その影響により、荒瀬ダム上流からの土砂流出及びダム下流への土砂堆積が生じた。
