# 荒瀬ダム本体撤去工事

平成25年度工事説明会

平成25年11月28日

熊本県企業局

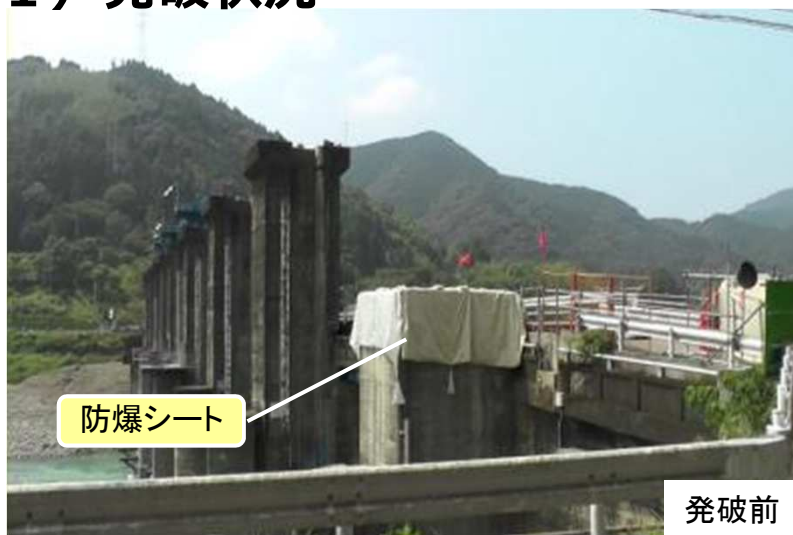
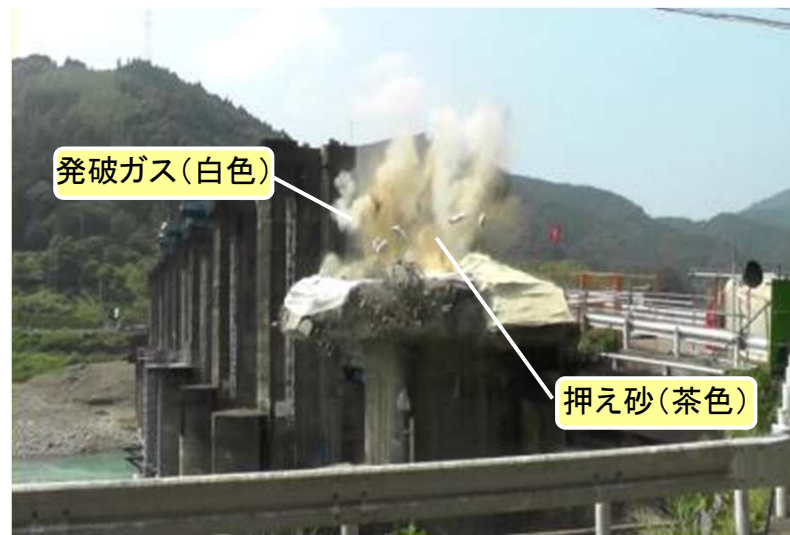
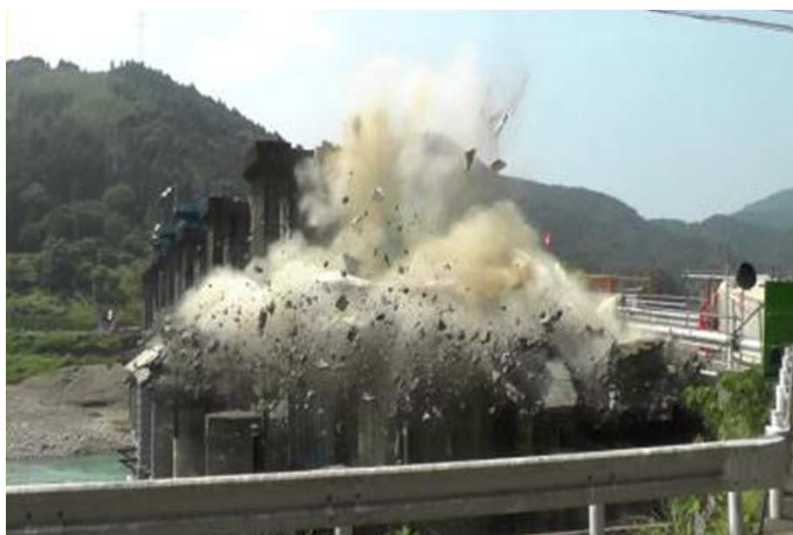
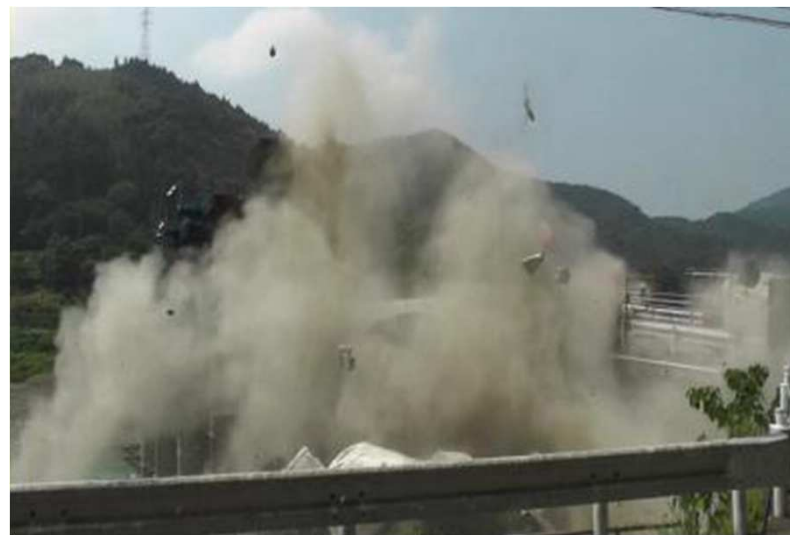
破砕効果が大きく  
想定以上に飛散

追加試験を実施し  
適正な火薬量等を検討

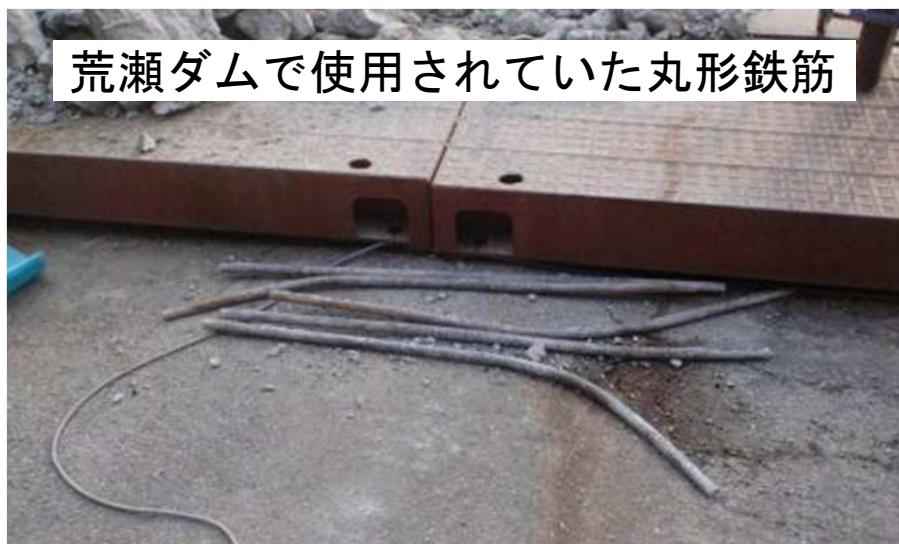
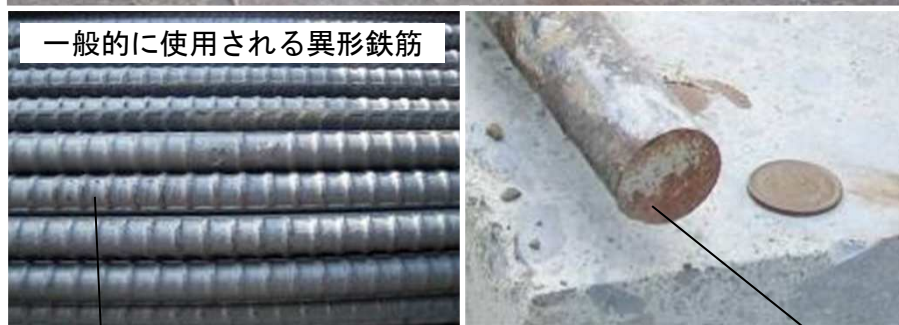
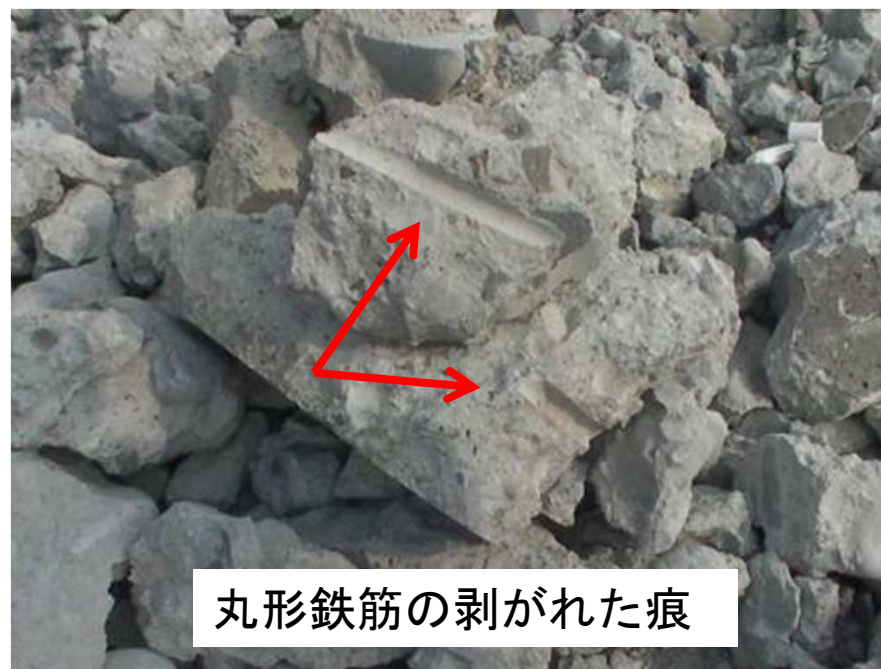
- ・鉄筋形状：使用鉄筋が全て丸い鋼材が使用されており、コンクリートから剥がれている

凹凸の突起 →  
付着性を高め引き抜きに抵抗

鉄筋径22mm

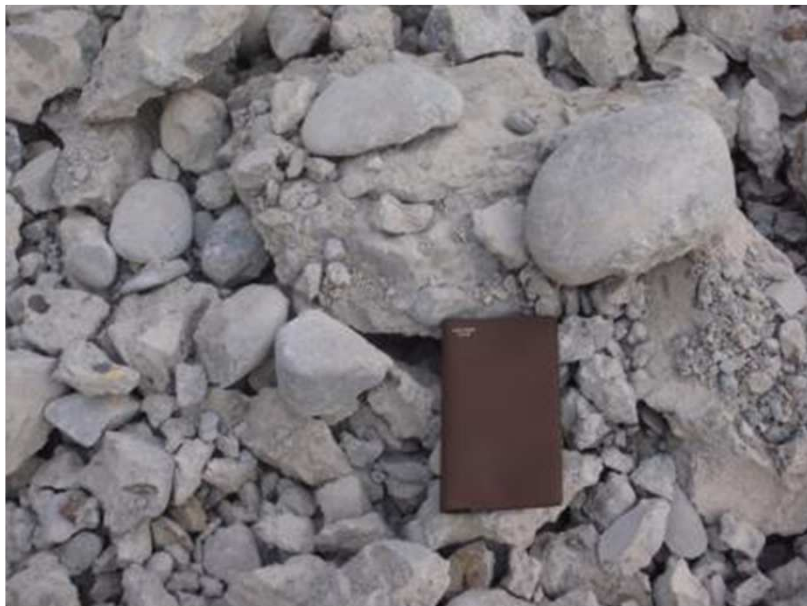
- ・骨材の種類：骨材に表面が滑らかな玉石（川砂利）が使用されており、骨材の分離が見られた

荒瀬ダムで使用されていた骨材  
（玉石 150mm内外）

モルタルと粗骨材との付着強度  
玉石（川砂利） < 碎石

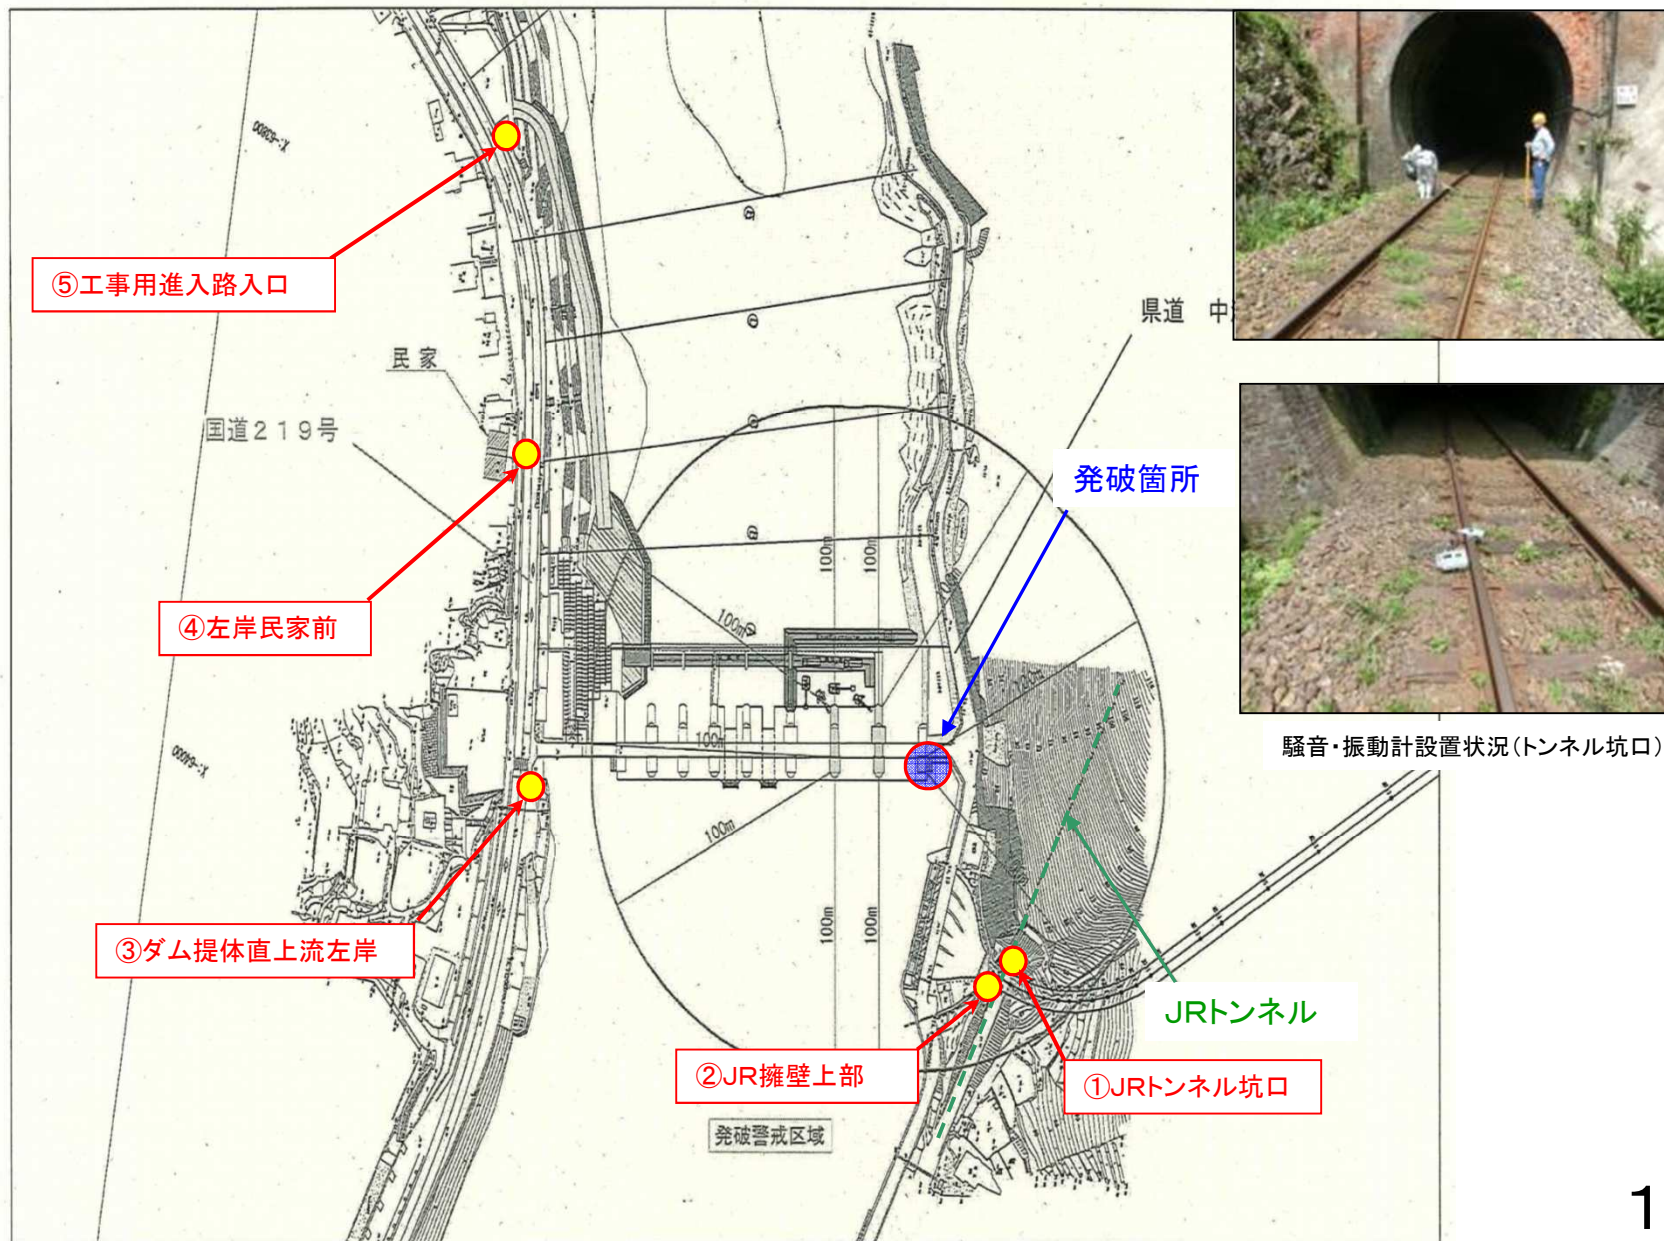
測定値すべてが管理値以内

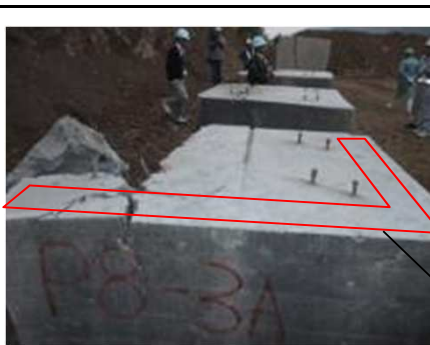
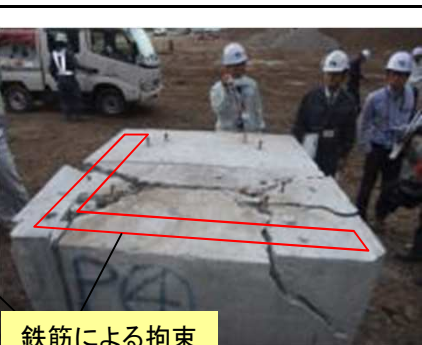
<p>鉄筋による拘束</p>

- ・火薬量の低減により、制御発破が可能
  - 火薬量を変え破碎を確認できた
  - 飛散量を抑えることができた
  - 削孔数を増やすことで小さく破碎できる
- ・鉄筋箇所処理方法の検討が必要
  - 火薬装填位置や鉄筋の先行切断を現場で検討

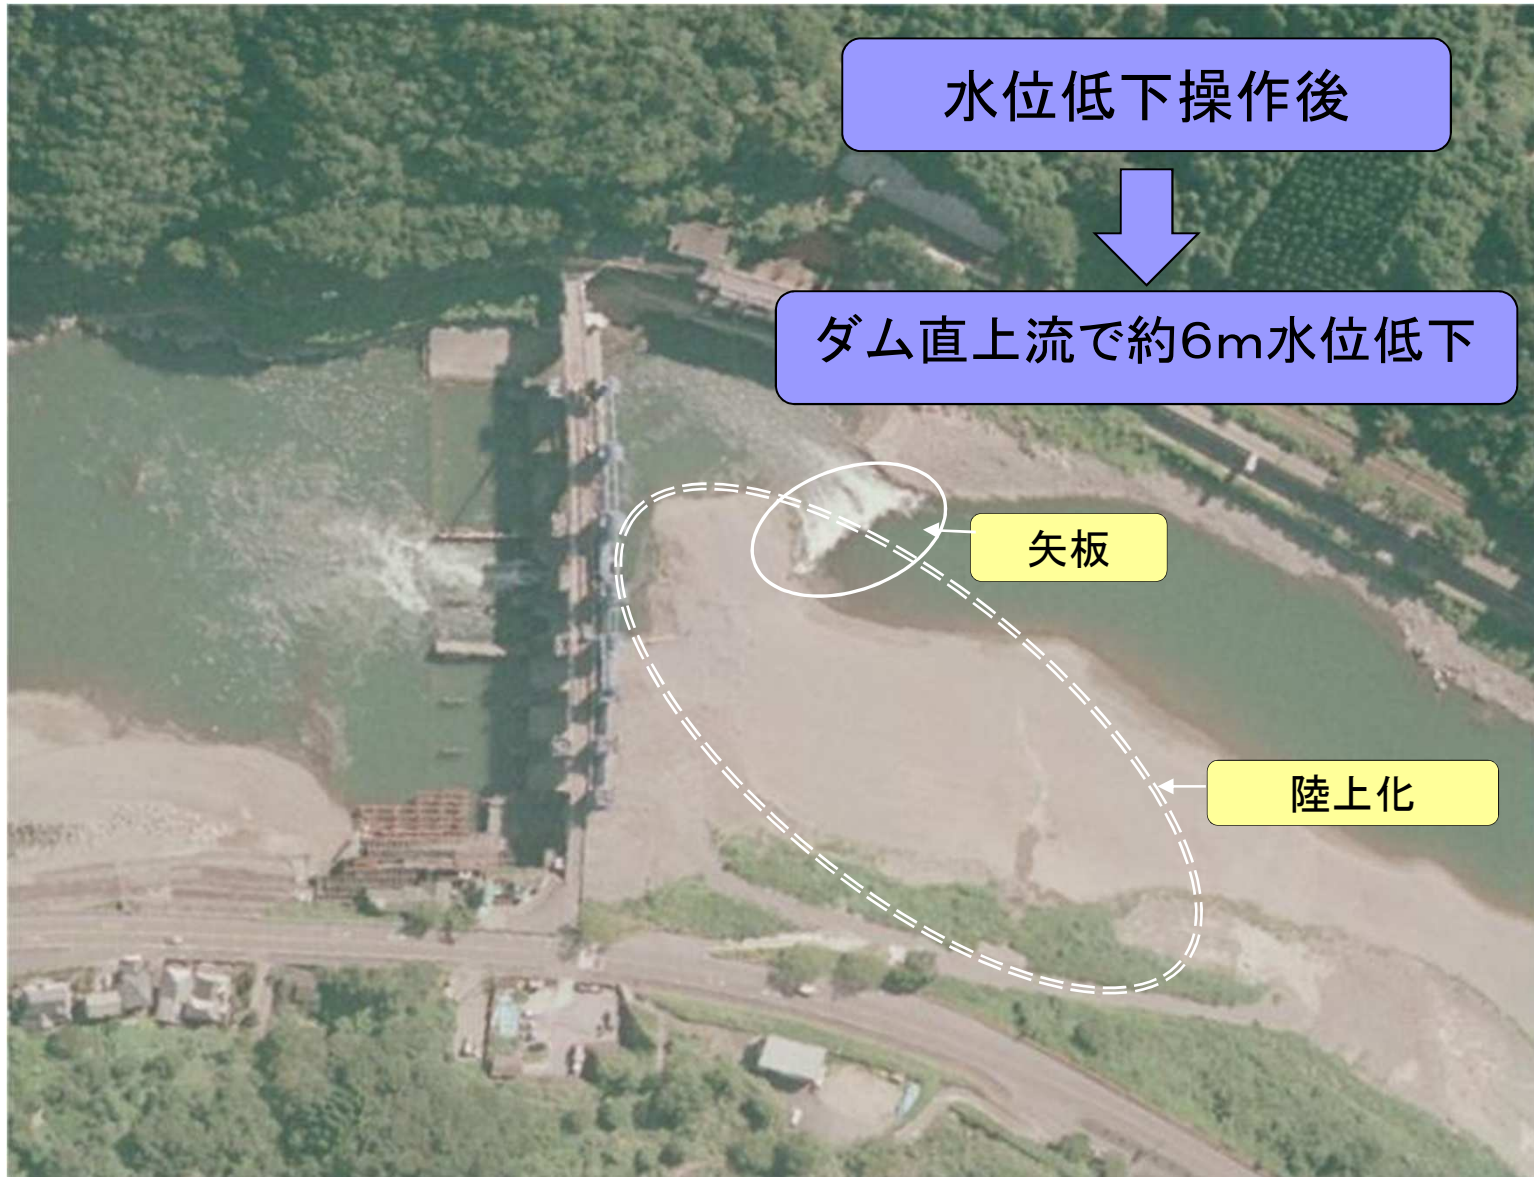
水位低下後の河川状況 : ダム上流側は陸上化し、矢板が露出

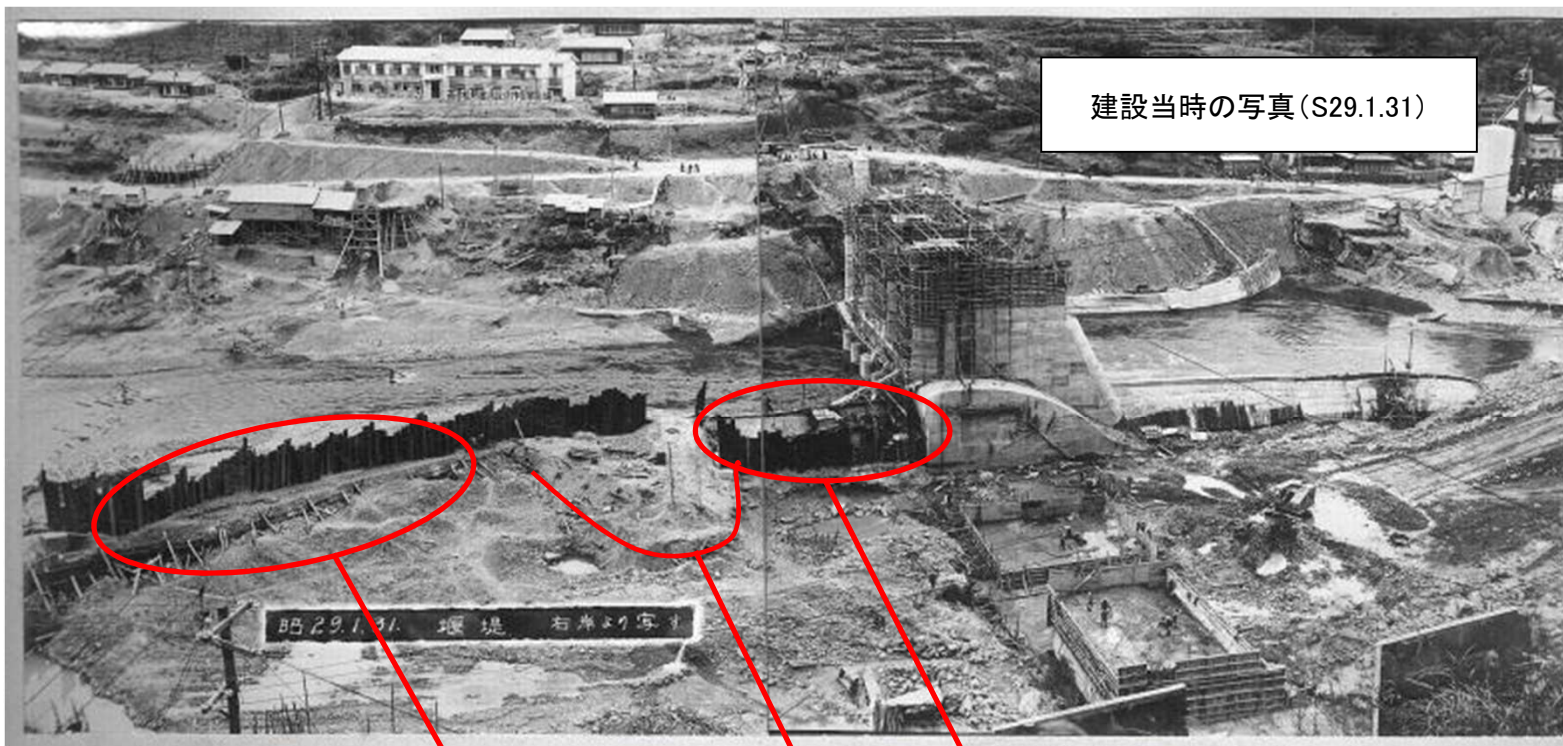
建設時の矢板等により直上流が陸上化

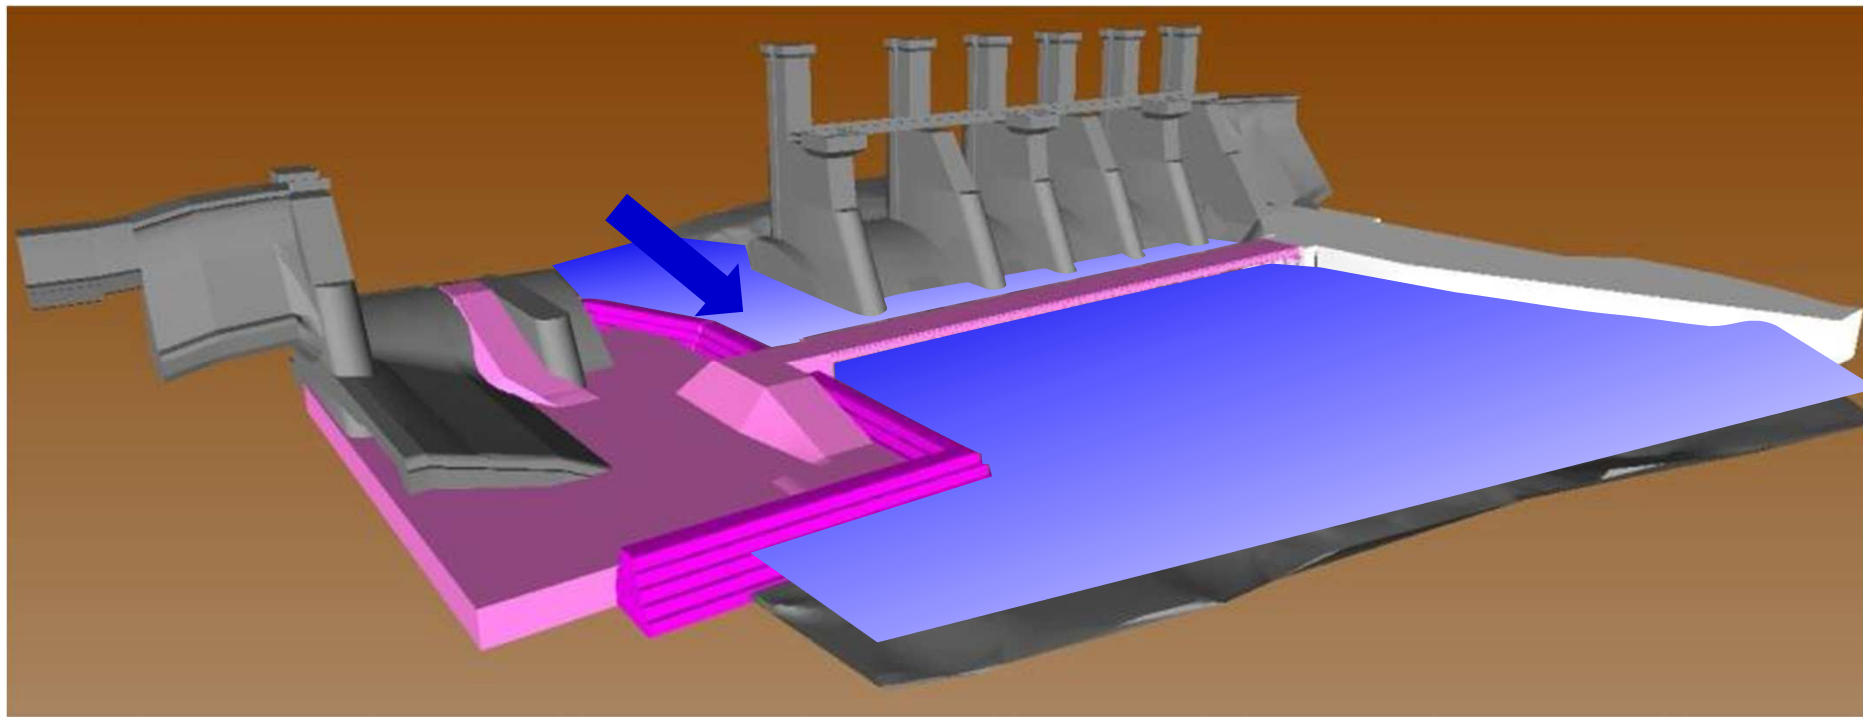
安全に仮締切りを施工することが困難
