(5) 基盤環境（河川物理環境情報図）

1) 調査目的

ダム撤去により環境が変化すると予測されるダム上・下流において、河川形態・河床材料の状況を把握することを目的とする。

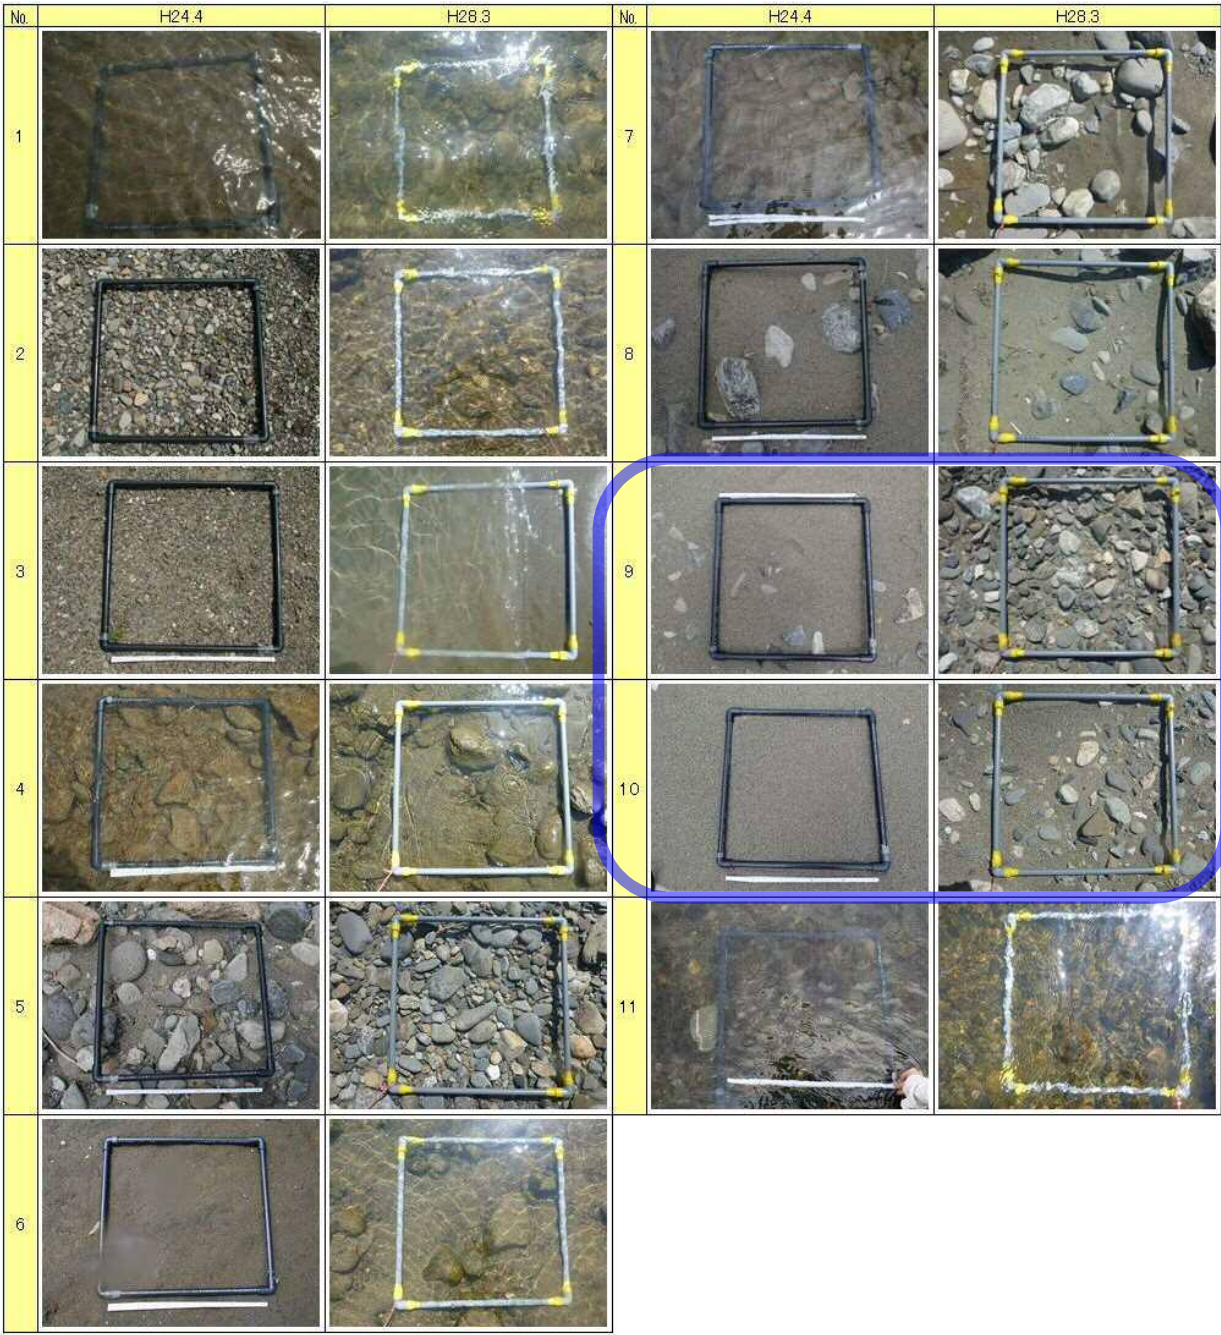
河床材料の変化（横石）

- ・ No. 9 及び No. 10 で H24 年度から H27 年度にかけて粗粒化している。
- ・ 調査実施前に調査地点近傍で維持掘削工事が実施された。

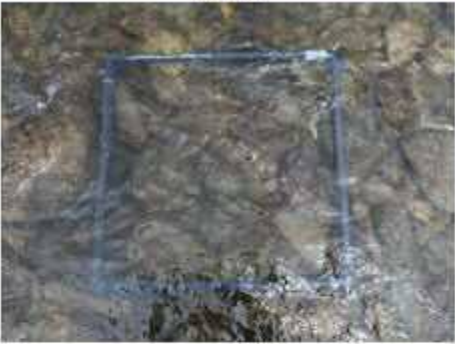
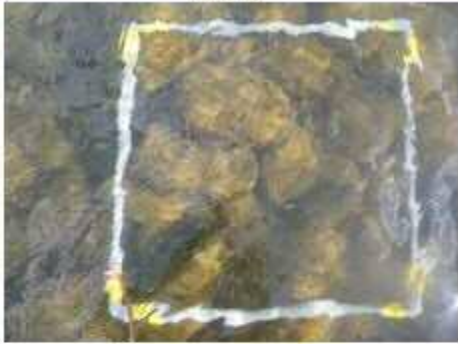
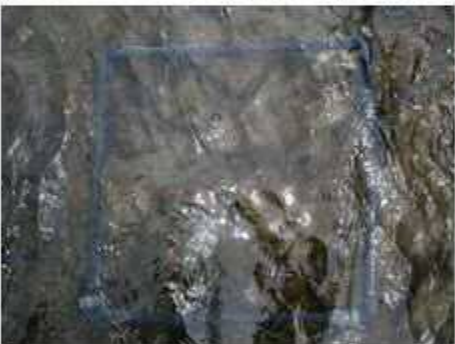
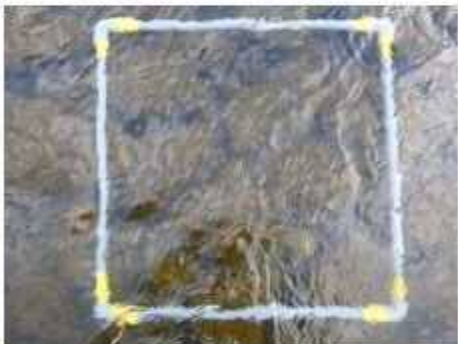
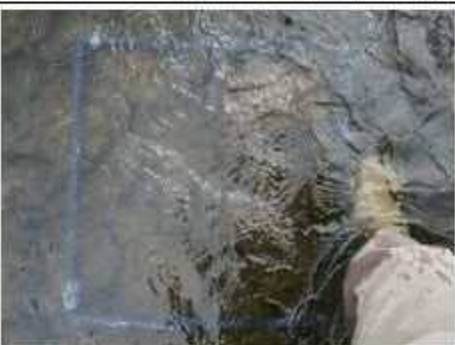
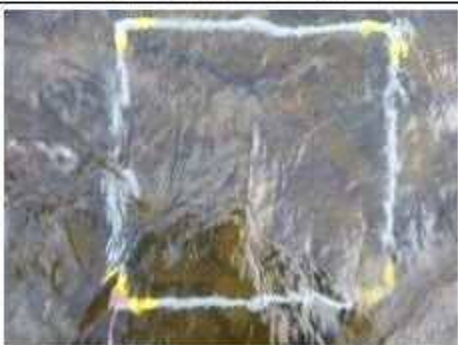
河床材料の変化（坂本橋）

・ H24 年度→H27 年度で大きな変化はなかった。

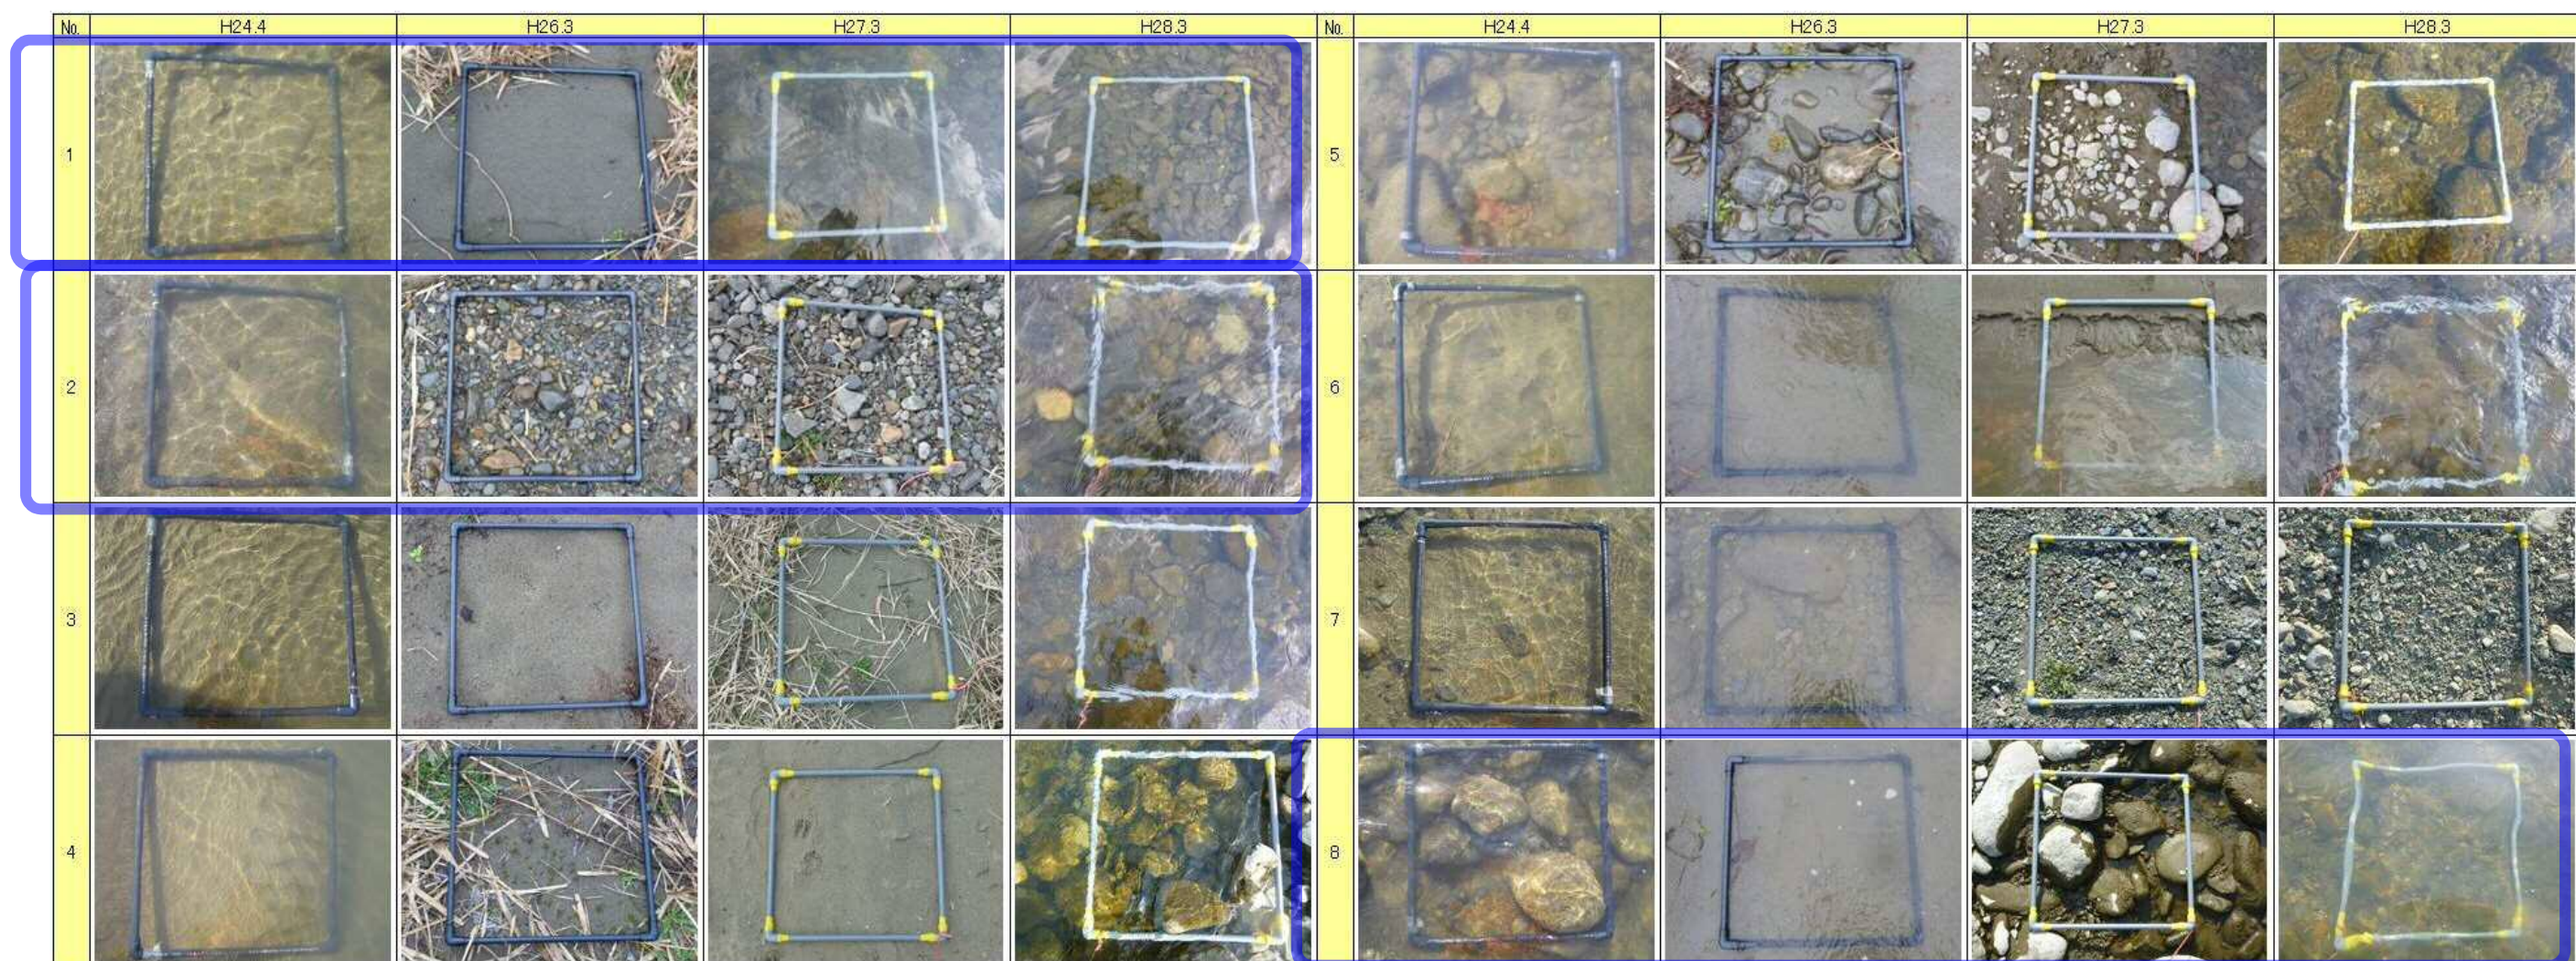
河床材料の変化（道の駅坂本）

- ・ 1 : H25 年度→H26 年度で粗粒化。H26 年度→H27 年度は変化見られず、粗粒化の状態を維持。
- ・ 2 : H23 年度→H25 年度で細粒化。H25 年度→H27 年度は変化見られず、粗粒化の状態を維持。
- ・ 8 : H24 年度→H25 年度で細粒化（砂泥が堆積）したが、H25 年度→H26 年度で粗粒化し H23 年度の状態に戻った。H26 年度→H27 年度は変化見られず、粗粒化の状態を維持。

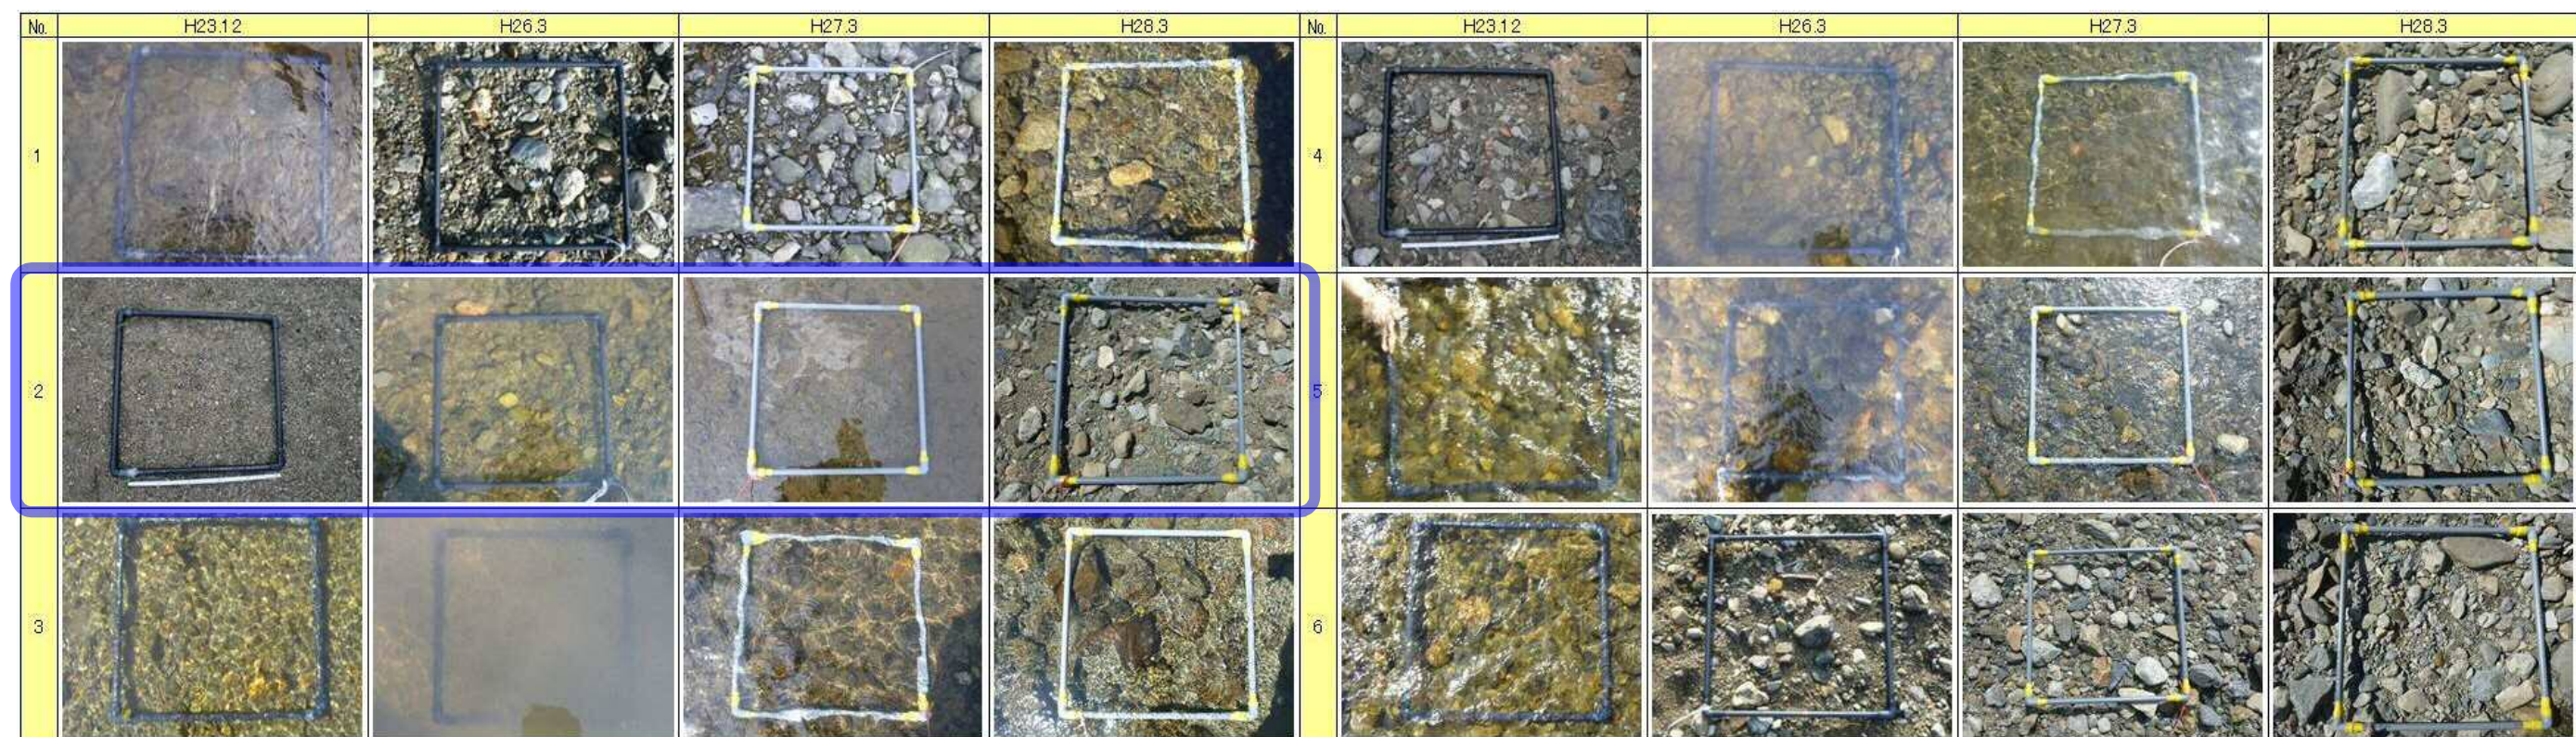
河床材料の変化（荒瀬ダム百済木川流入部）

・ 2 : H23 年度→H25 年度で細粒化。H25 年度→H27 年度は変化見られず、粗粒化の状態を維持。

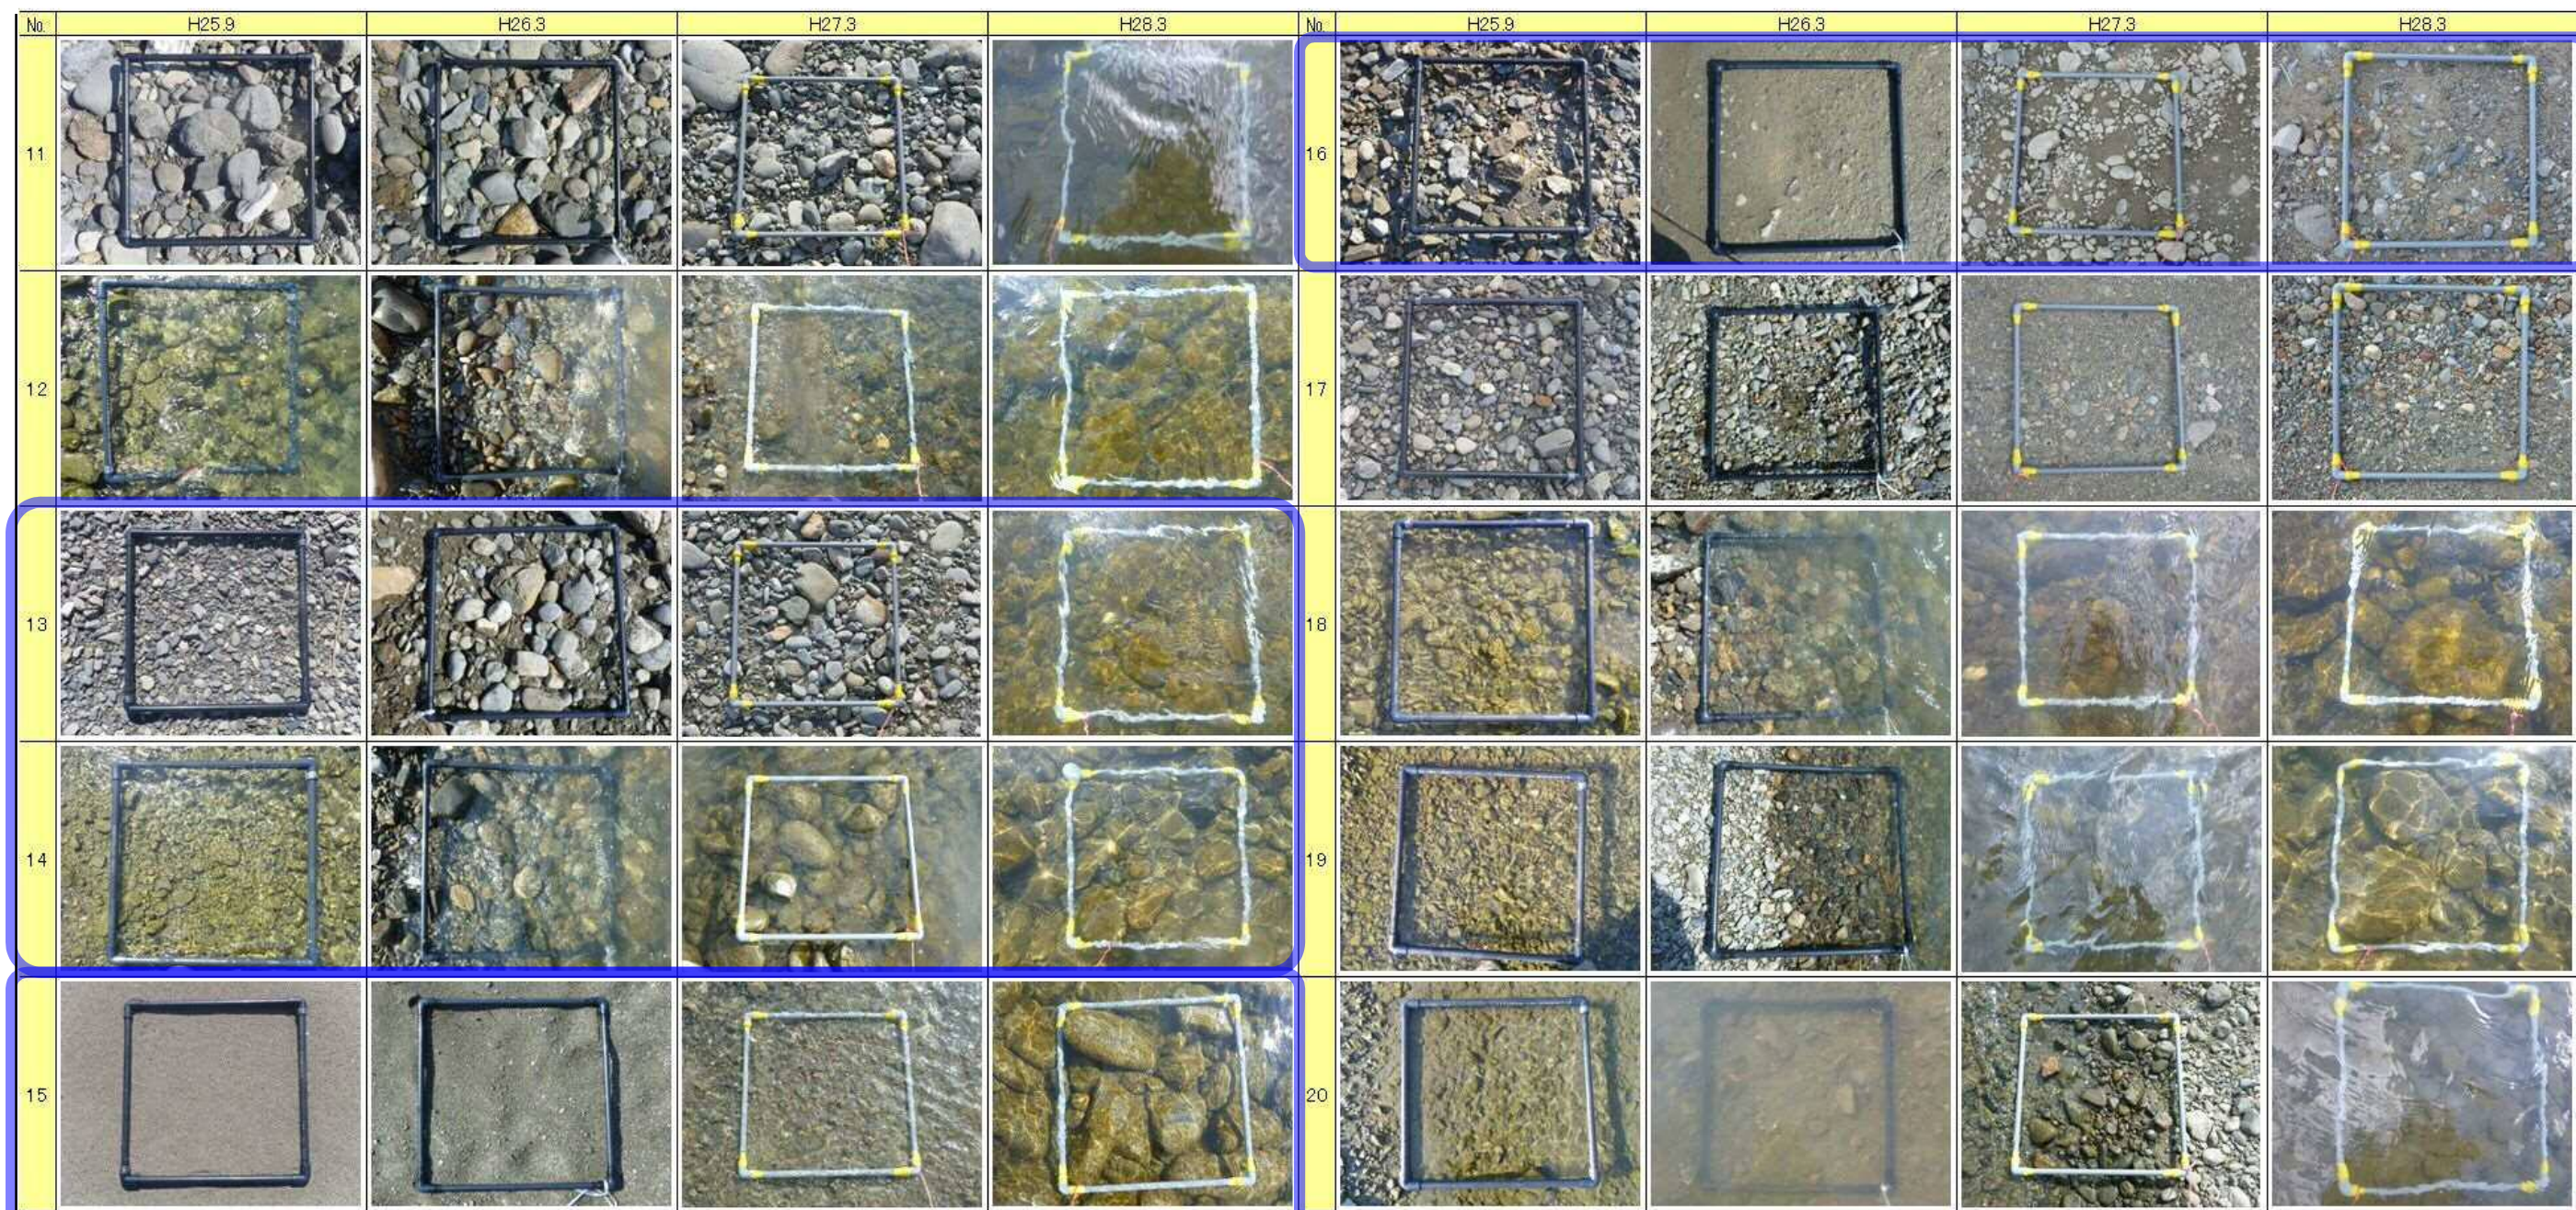
河床材料の変化（葉木 2）

- ・ 13、14 : H25 年 9 月→H26 年 3 月で粗粒化。H25 年度→H27 年度は変化見られず、粗粒化の状態を維持。
- ・ 15 : H25 年度→H26 年度で粗粒化。H27 年度は礫→石へとさらに粗粒化の傾向にある。
- ・ 16 : H25 年 9 月→H26 年 3 月で細粒化したが、H25 年度→H26 年度で粗粒化し H25 年 9 月の状態に戻った。H26 年度→H27 年度は変化見られず、粗粒化の状態を維持。

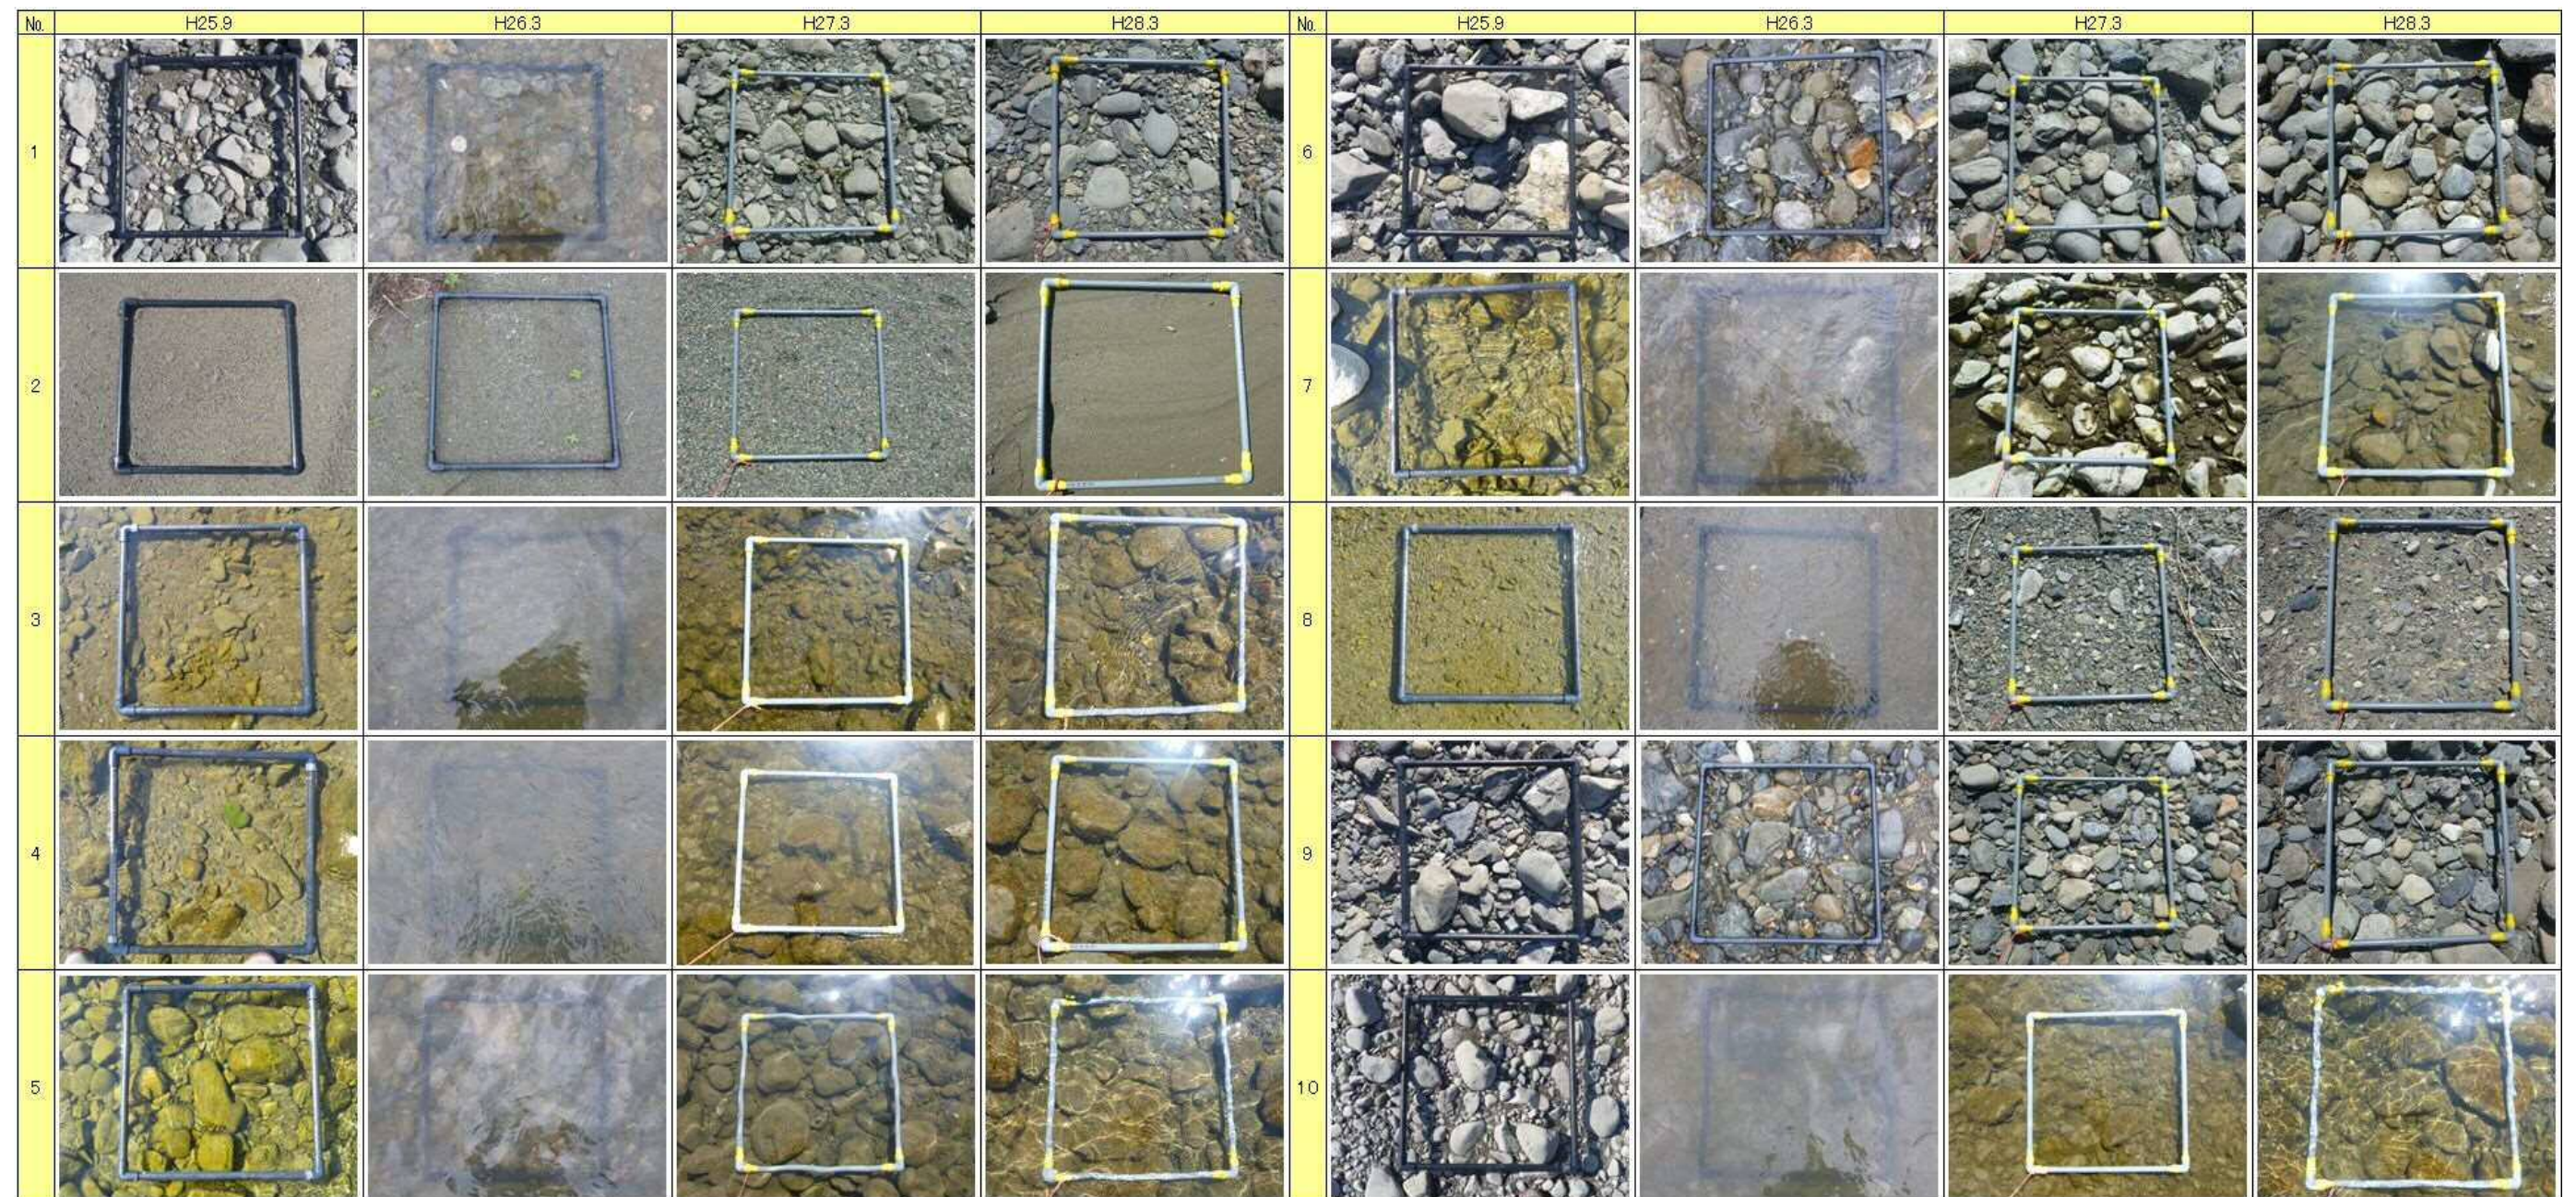
河床材料の変化（与奈久）

・H25 年 9 月→H27 年度で大きな変化は見られなかった。

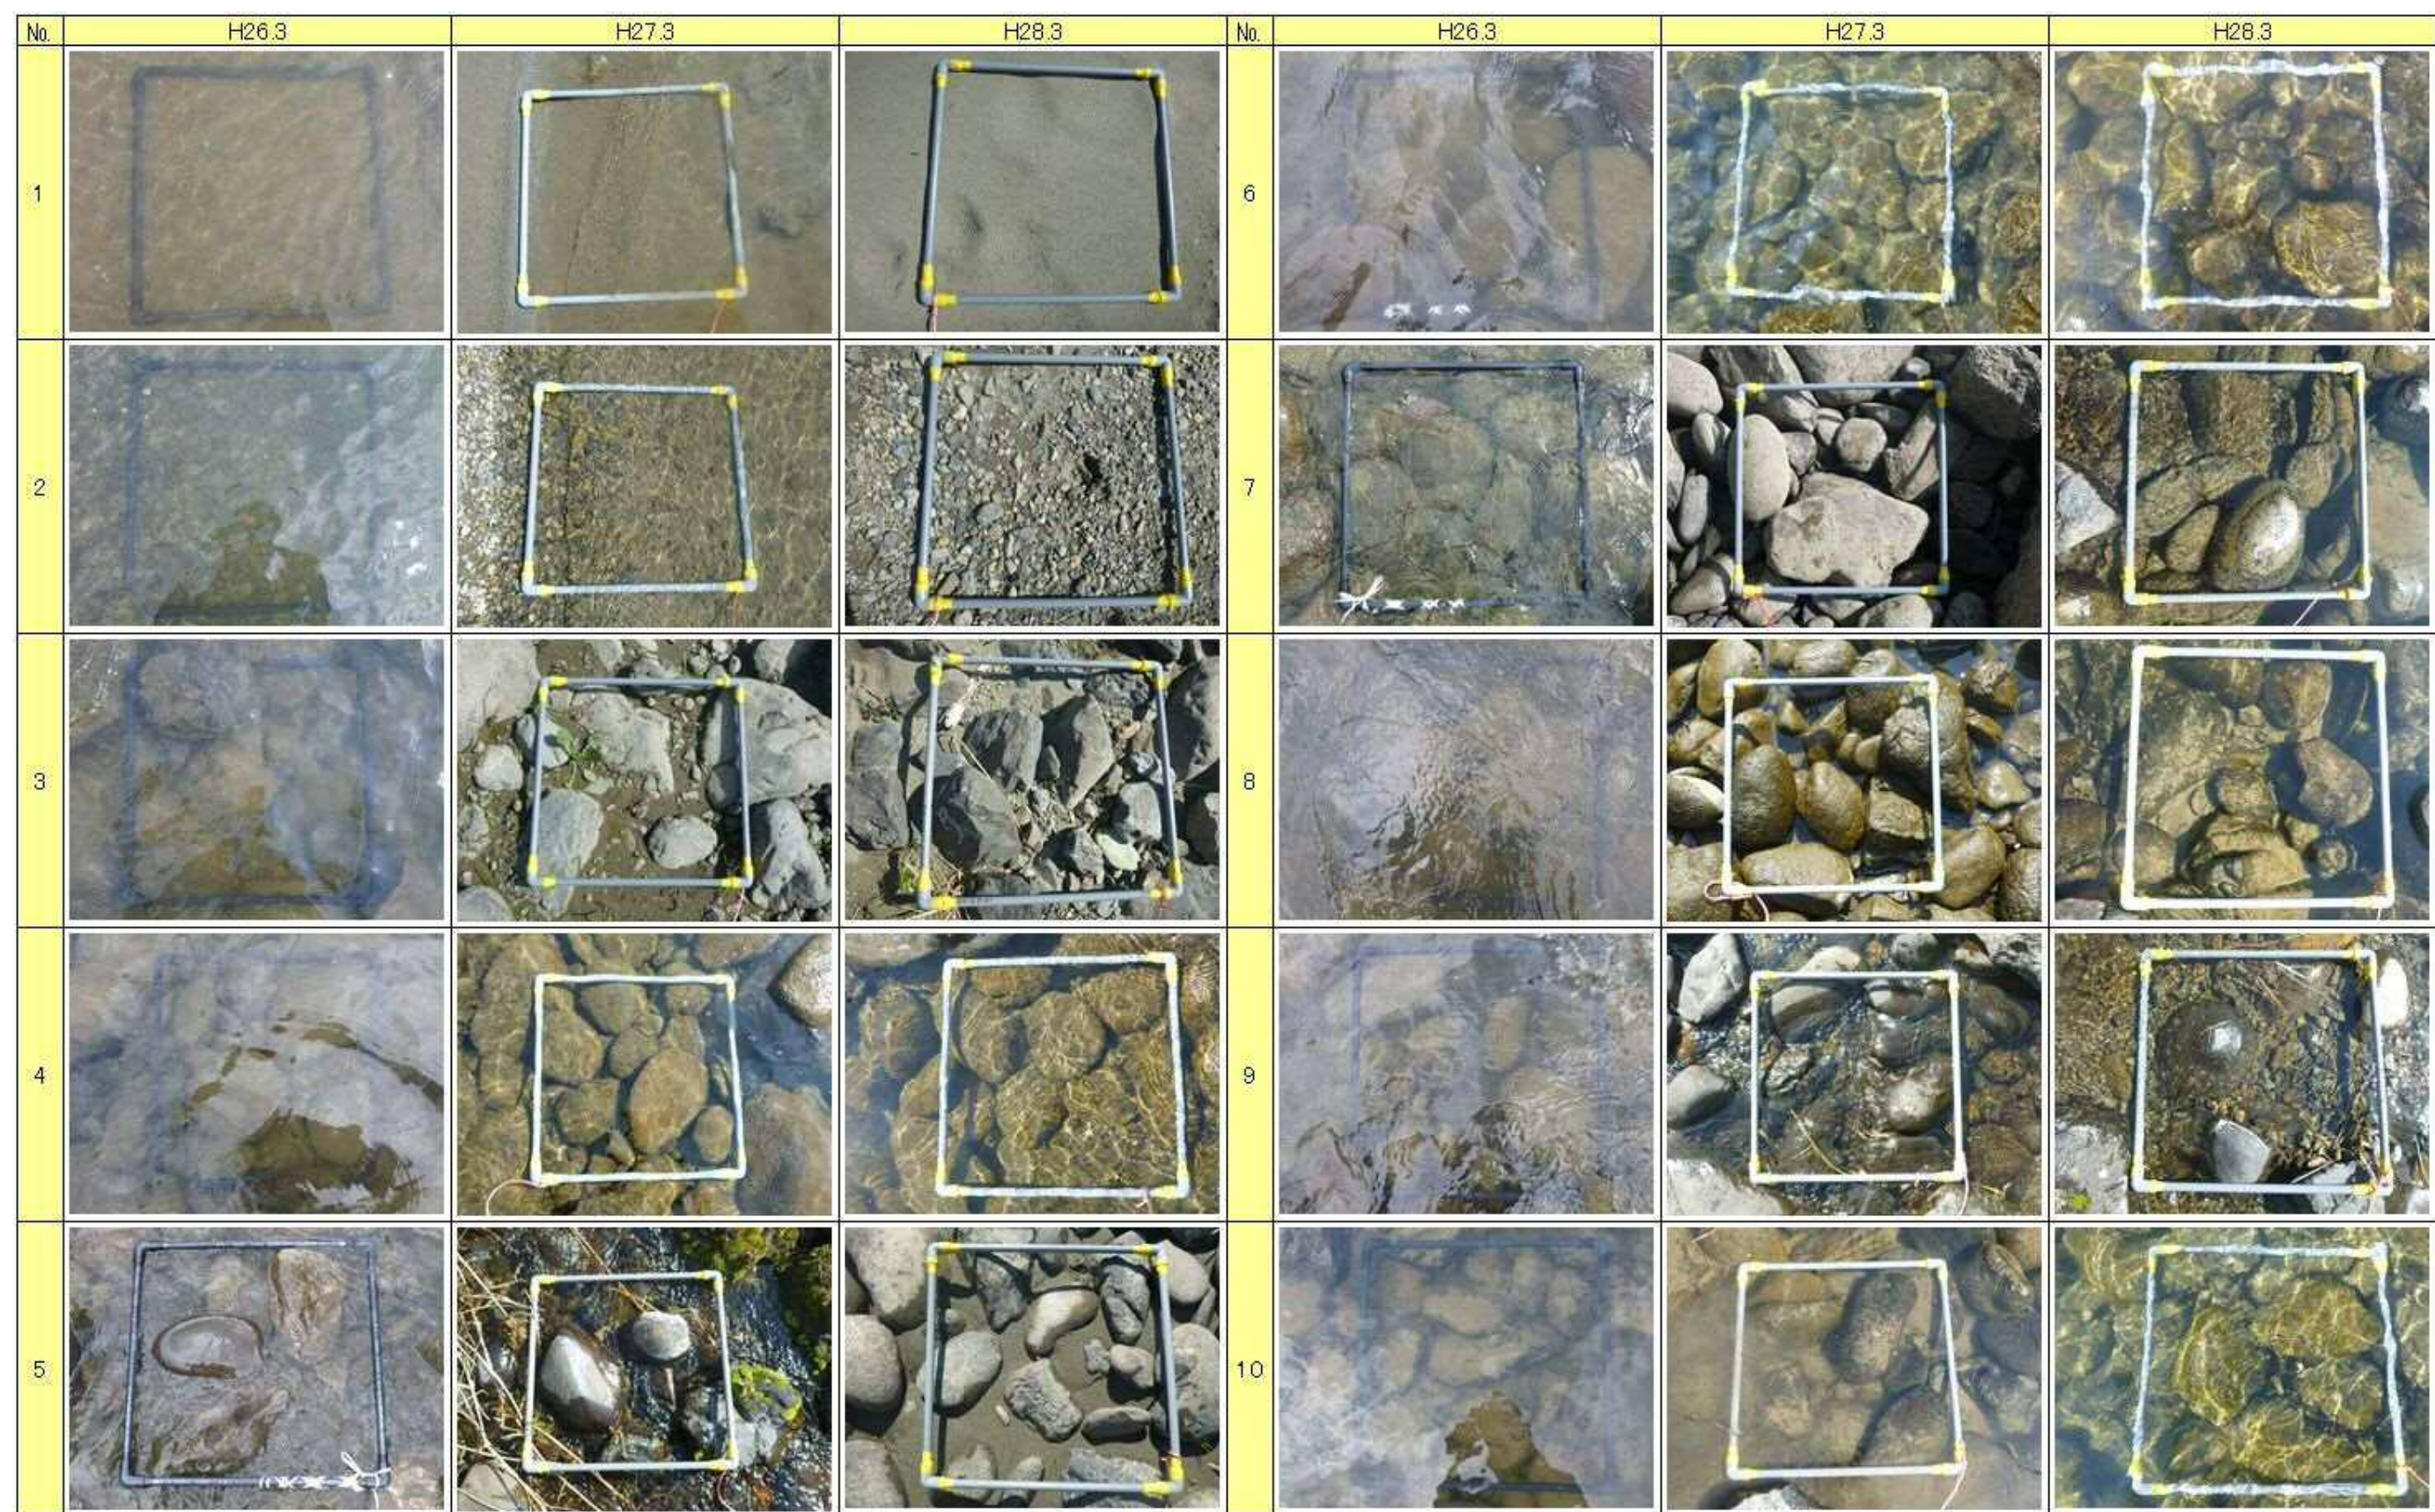
河床材料の変化（瀬戸石ダム下流）

・ H25 年度→H27 年度で大きな変化は見られなかった。
