(5) 基盤環境（河川物理環境情報図）

1) 調査目的

ダム撤去により環境が変化すると予測されるダム上・下流において、河川形態・河床材料の状況を把握することを目的とする。

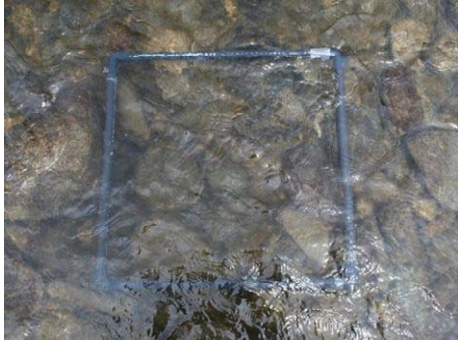
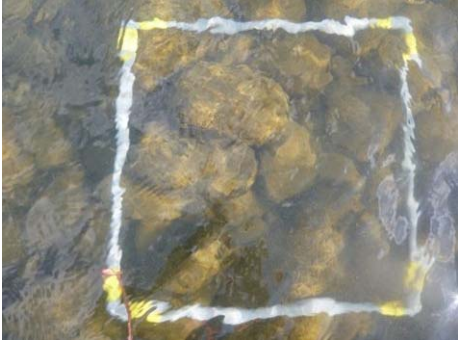
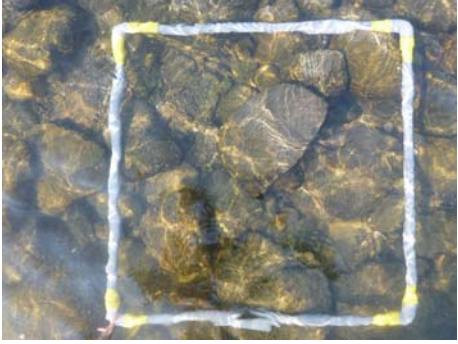
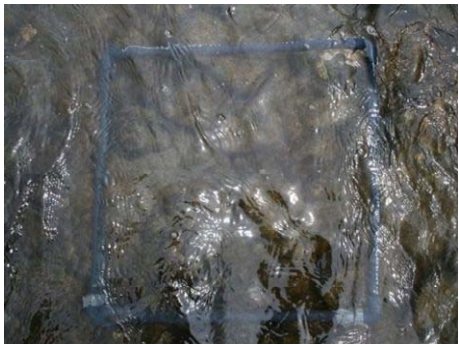
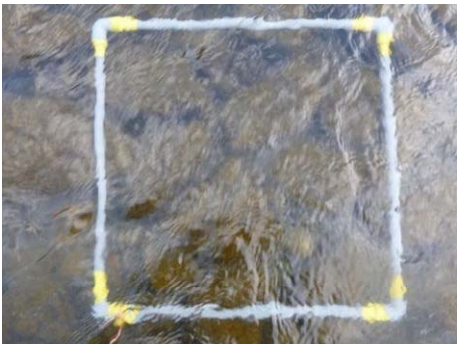
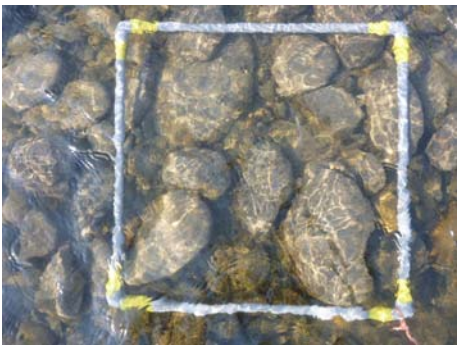
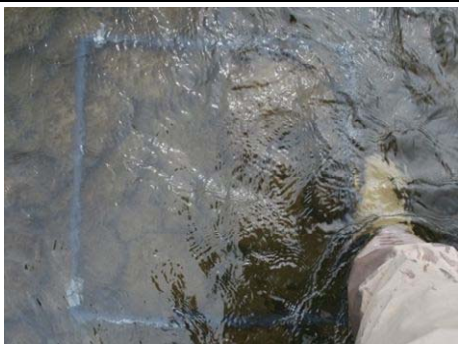
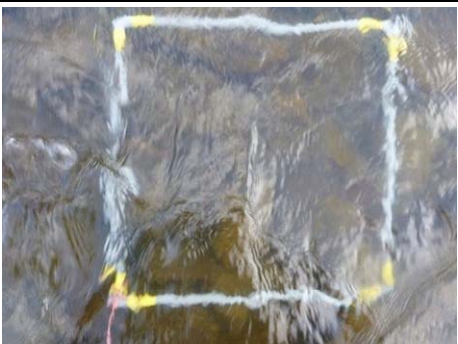
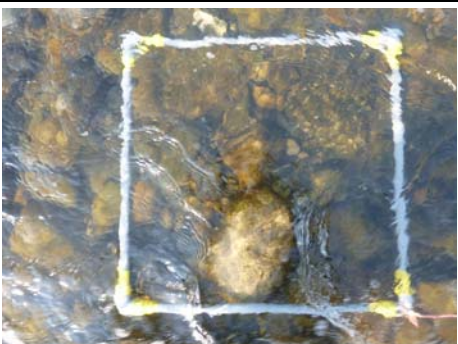
河床材料の変化（坂本橋）

・特徴的な変化はみられない。

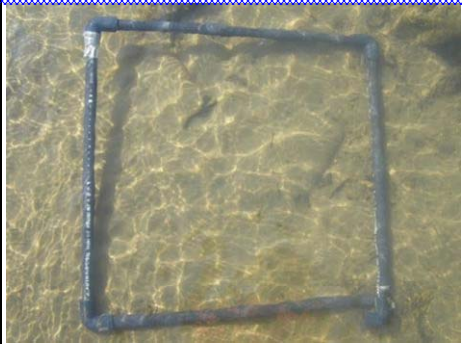
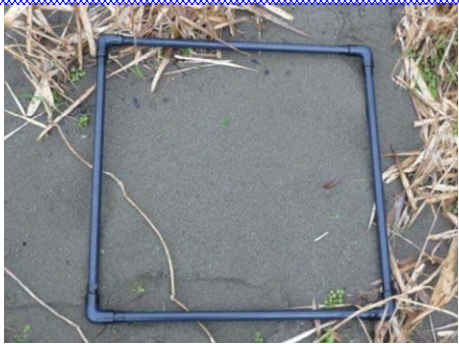
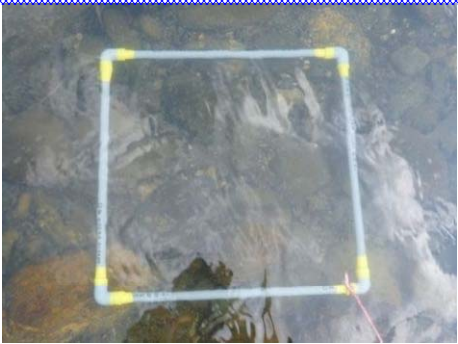
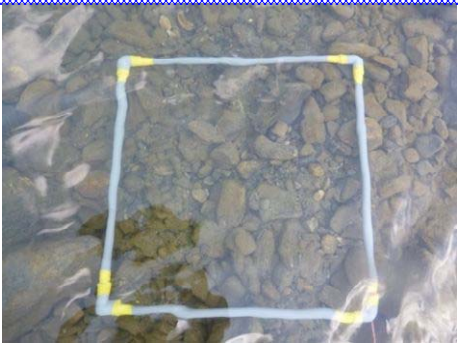
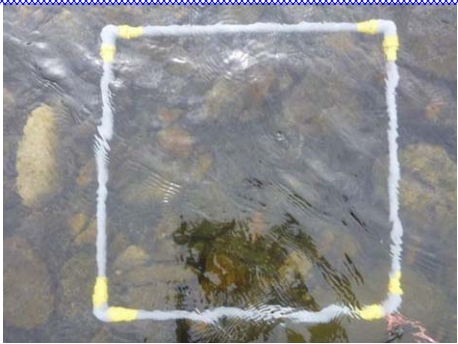
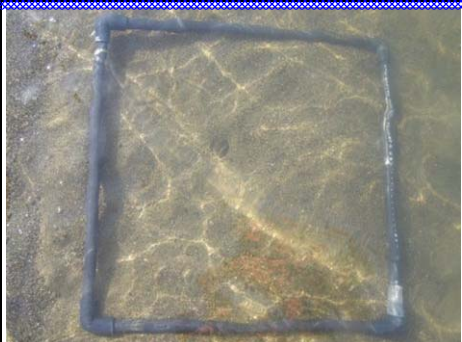
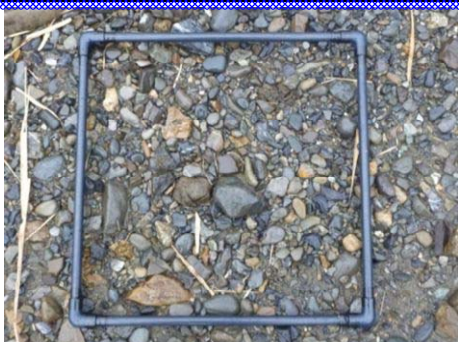
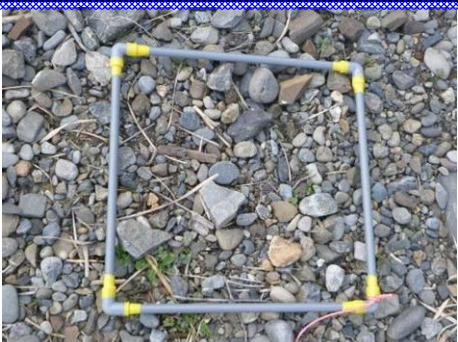
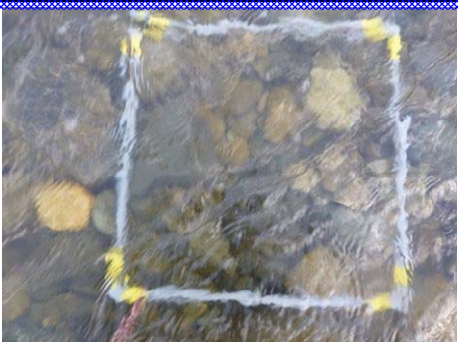
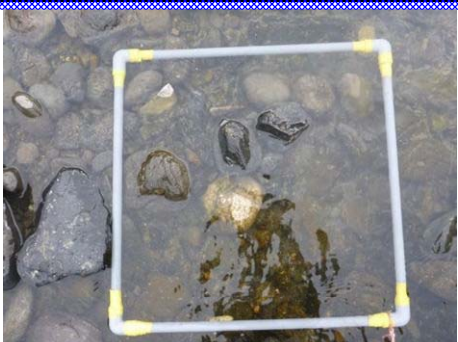
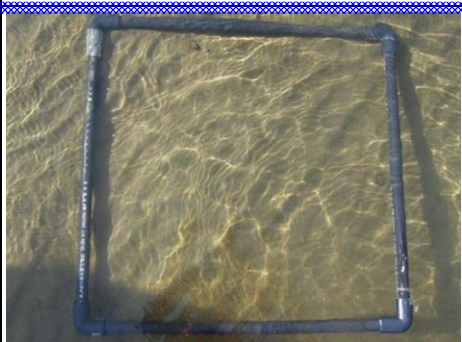
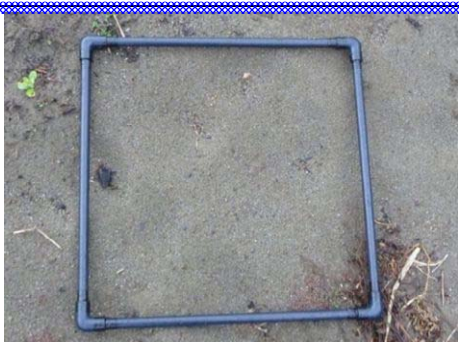
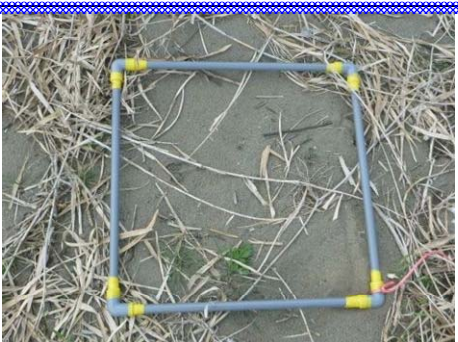
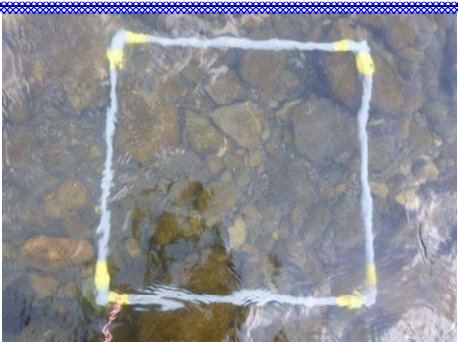
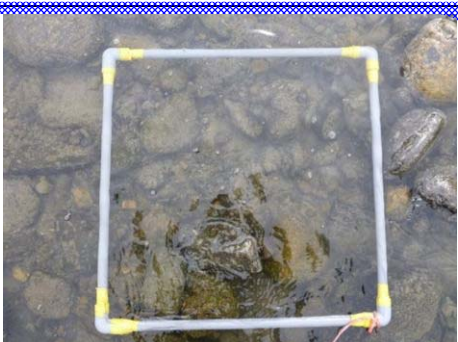
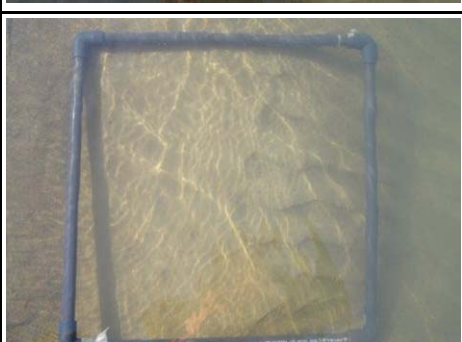
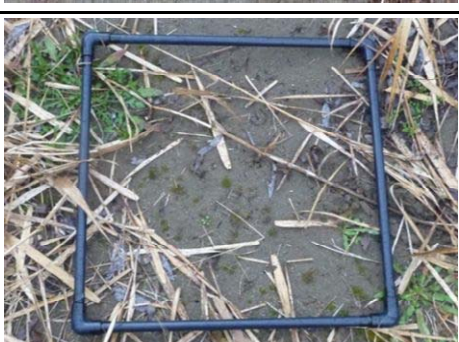
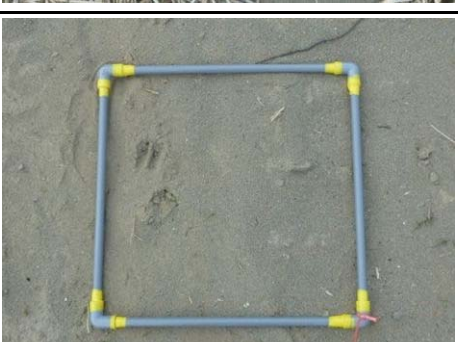
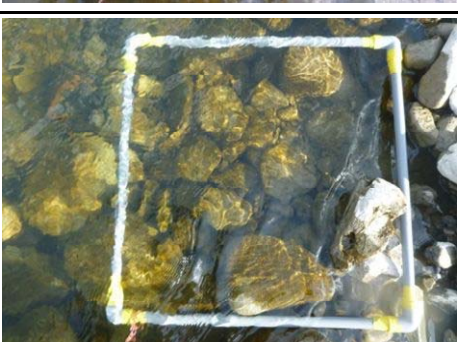
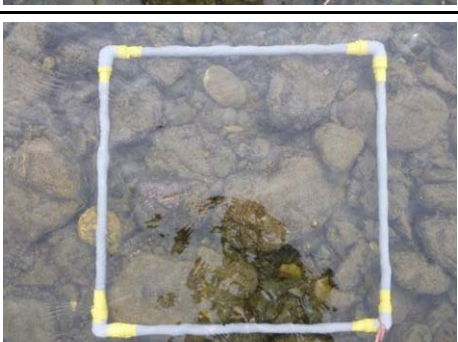
河床材料の変化（道の駅坂本 1）

- ・No.1 は、H25 年度～H26 年度で砂分が抜けて粗粒化した後、その状態が H28 年度まで継続している。
- ・No.2 は、H24 年度～H25 年度で砂分が抜けて粗粒化した後、その状態が H28 年度まで継続している。
- ・No.3～4 は、H26 年度～H27 年度で砂分が抜けて粗粒化した後、その状態が H28 年度も継続している。

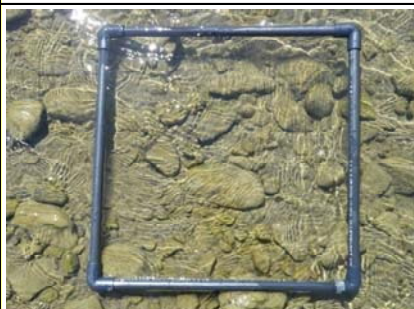
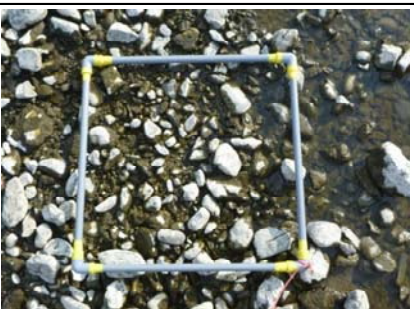
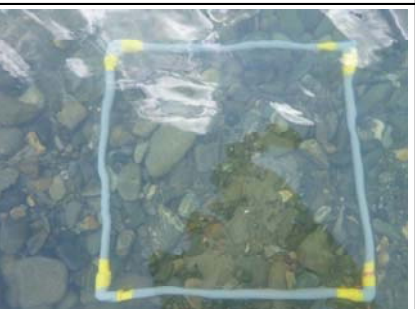
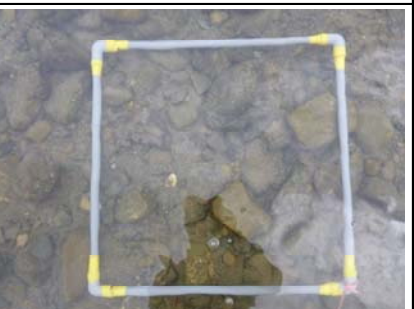
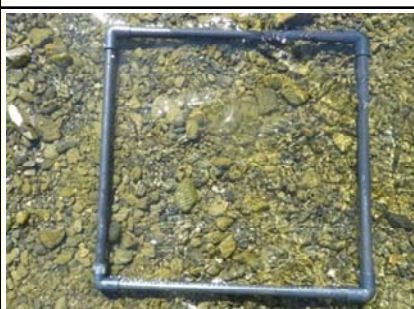
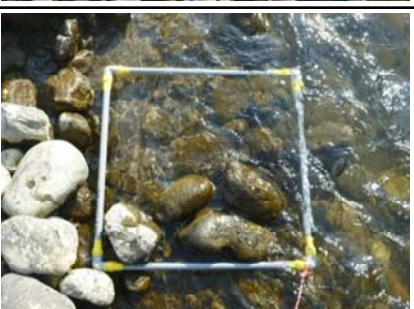
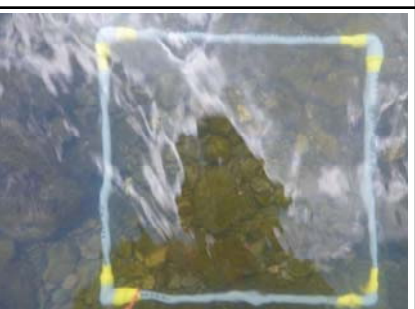
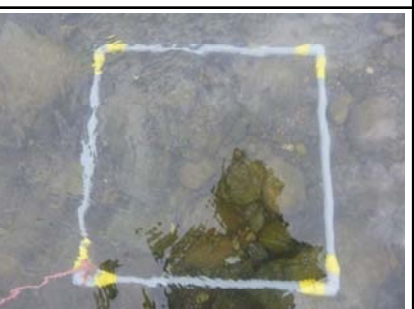
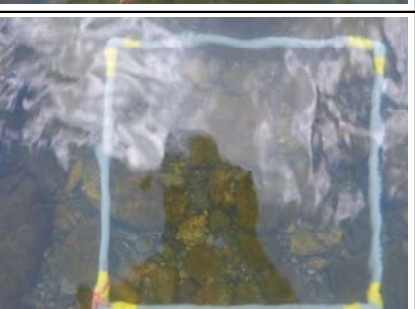
河床材料の変化（葉木 2）

・特徴的な変化はみられない。

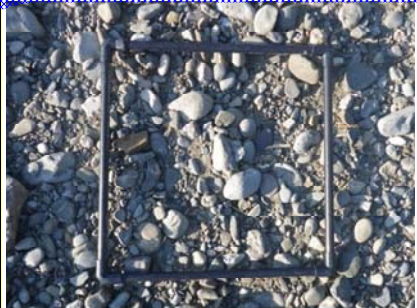
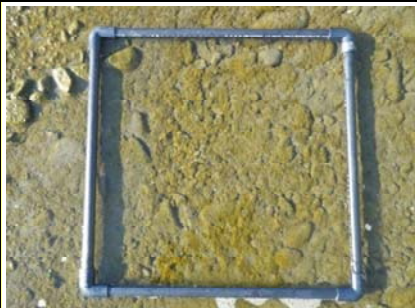
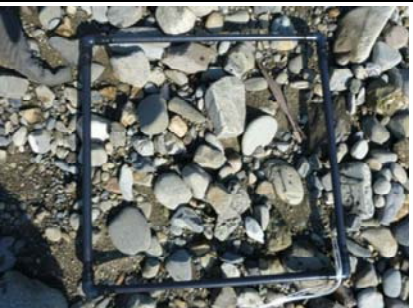
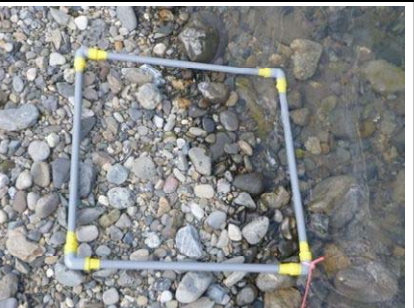
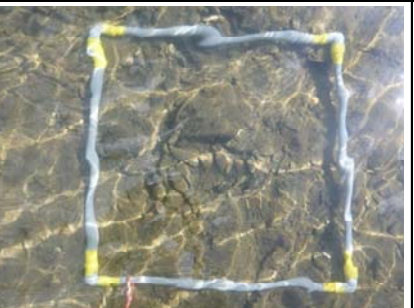
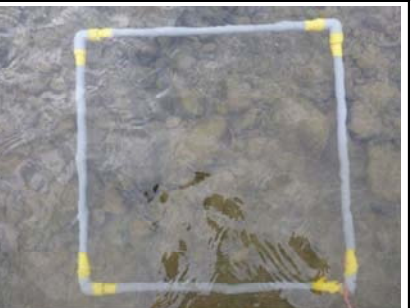
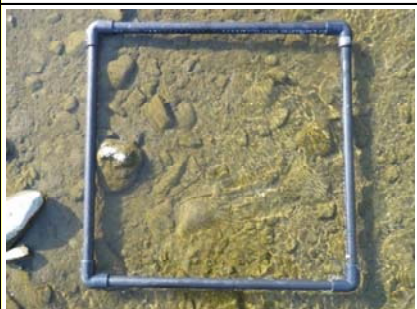
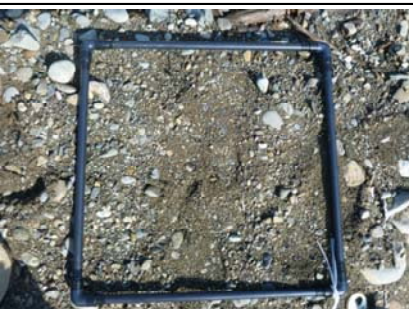
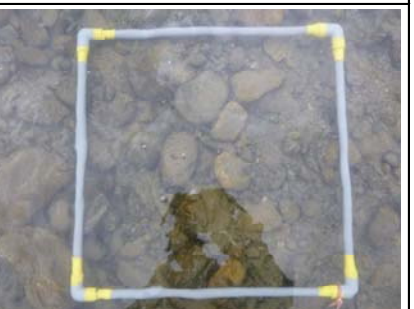
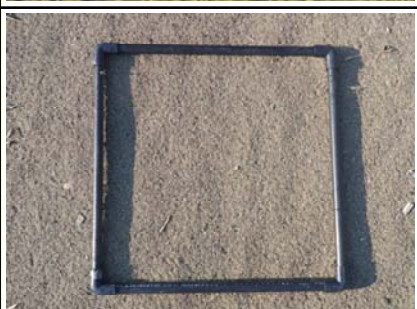
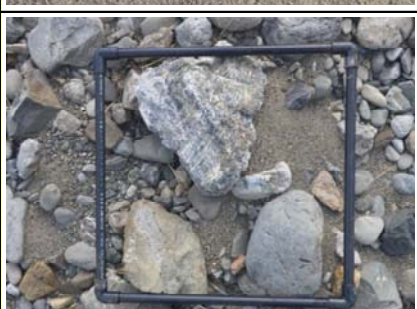
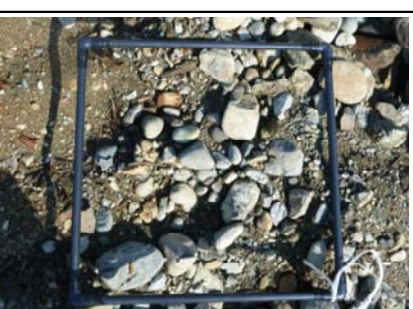
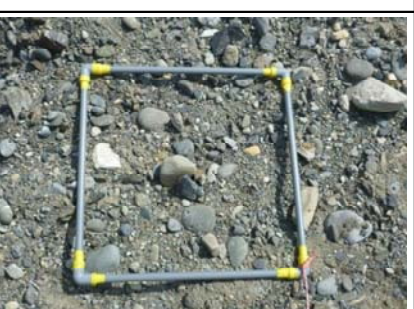
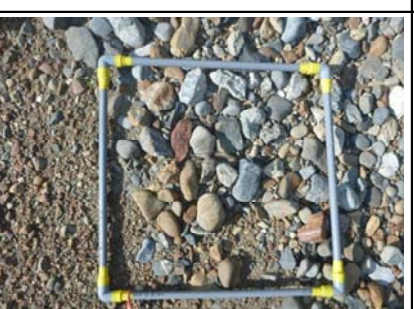
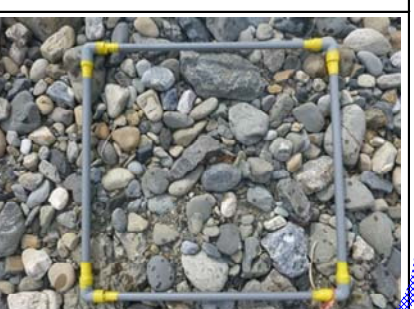
河床材料の変化（葉木 5）

・No.21～25 は、工事区間であるため、冠水状態や河床材料が変動している。

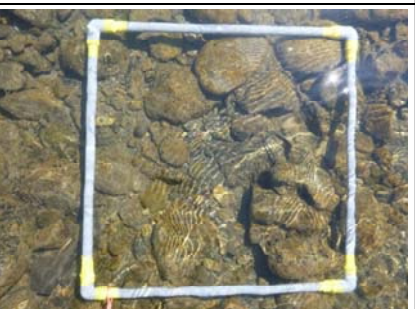
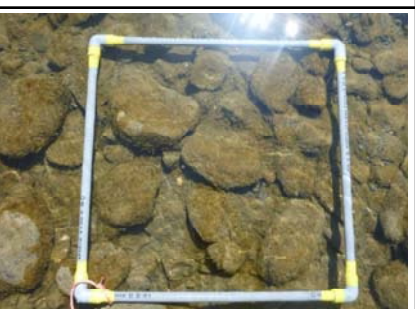
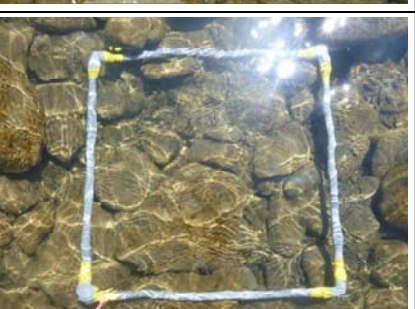
河床材料の変化（与奈久 1）

・特徴的な変化はみられない。
