(5) 基盤環境（河川物理環境情報図）

1) 調査目的

ダム撤去により環境が変化すると予測されるダム上・下流において、河川形態・河床材料の状況を把握することを目的とする。

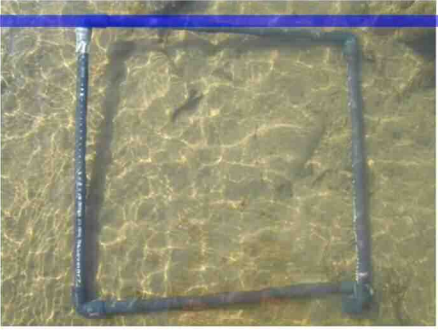
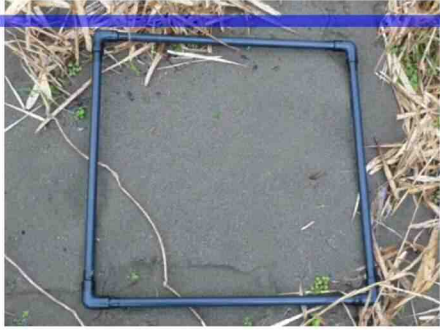
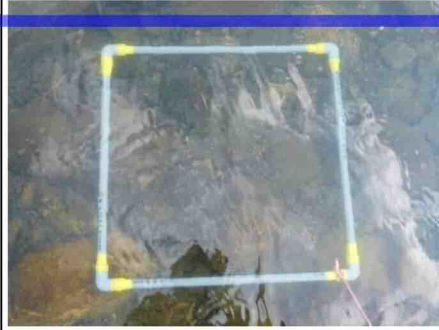
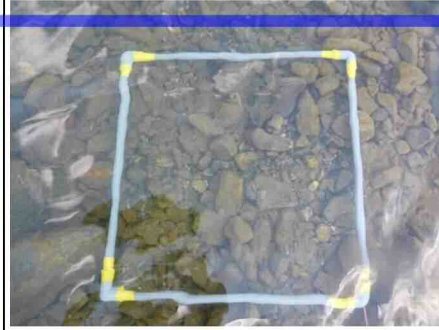
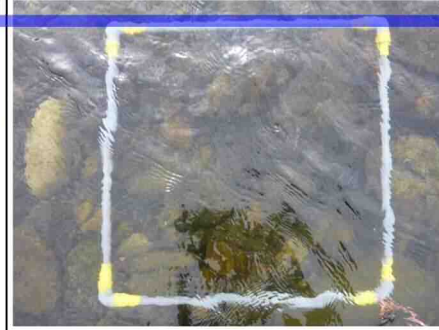
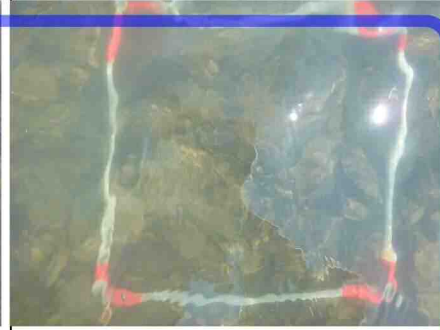
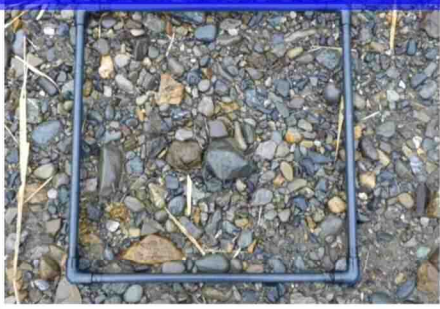
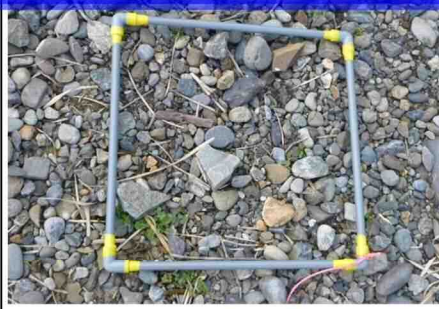
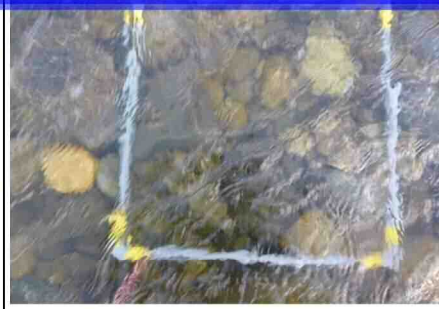
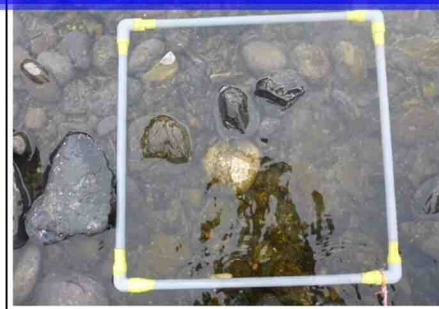
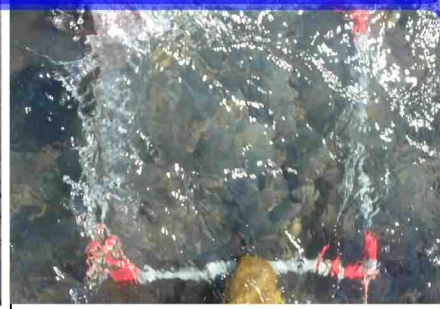
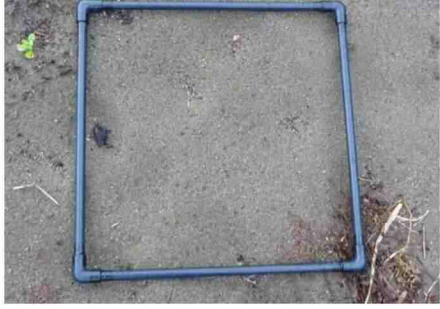
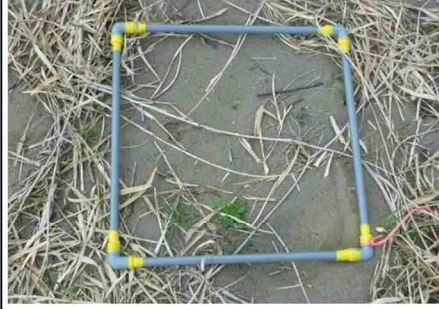
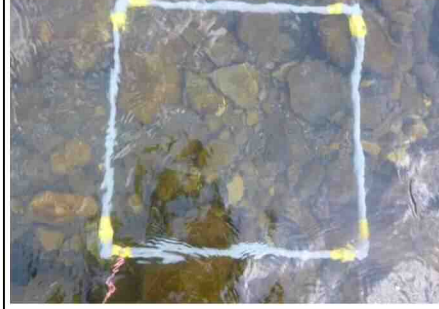
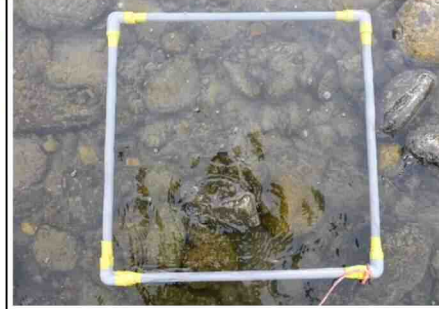
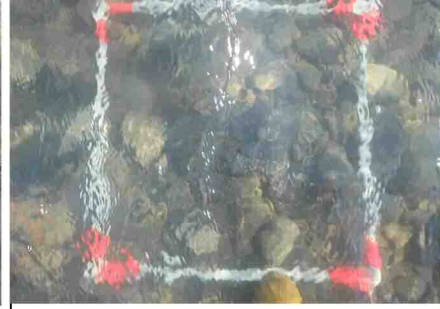
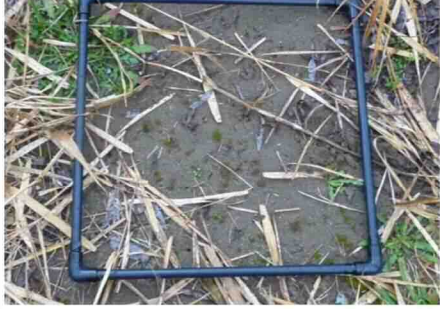
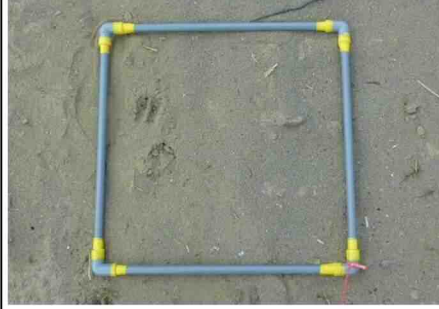
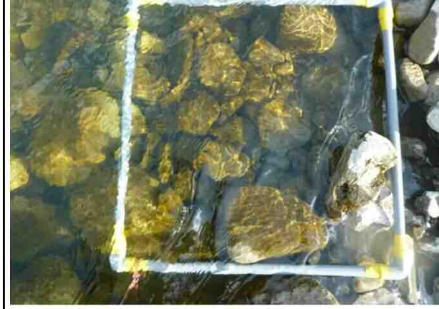
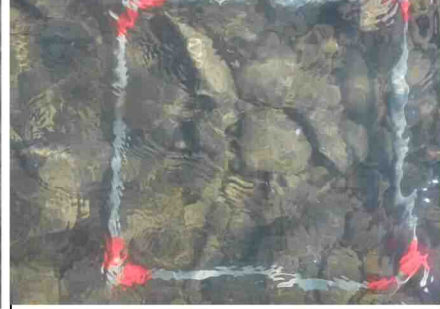
河床材料の変化（道の駅坂本 1）

- ・No.1 は、H25 年度～H26 年度で砂分が抜けて粗粒化した後、その状態が H29 年度まで継続している。
- ・No.2 は、H24 年度～H25 年度で砂分が抜けて粗粒化した後、その状態が H29 年度まで継続している。
- ・No.3～4 は、H26 年度～H27 年度で砂分が抜けて粗粒化した後、その状態が H28 年度～H29 年度も継続している。

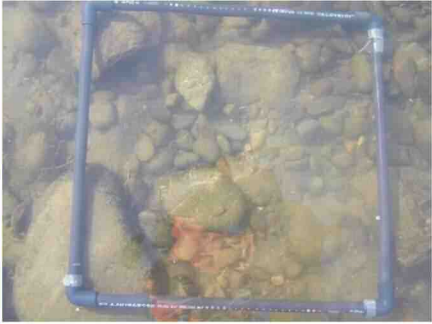
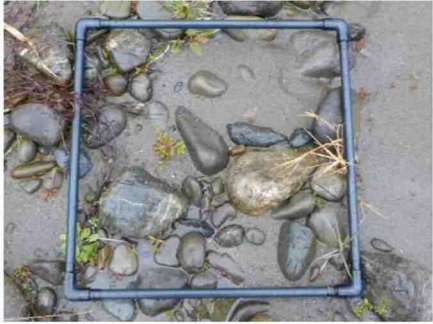
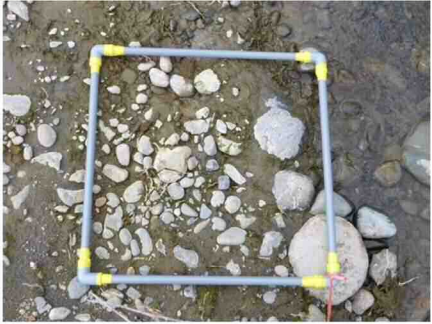
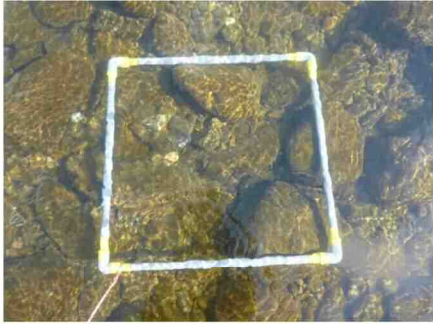
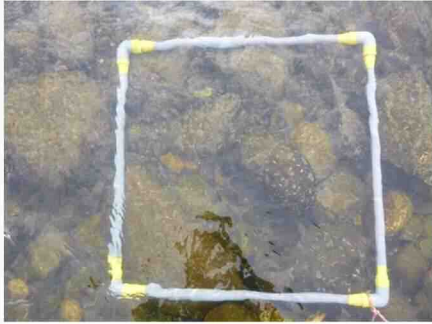
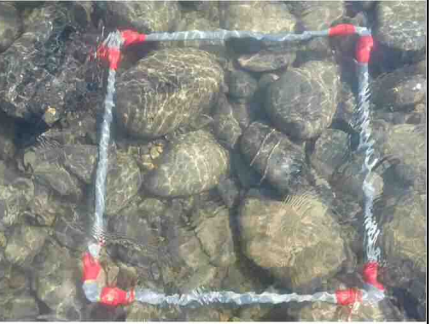
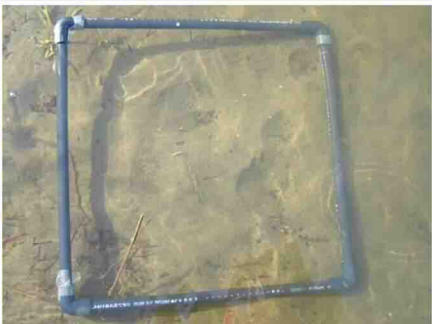
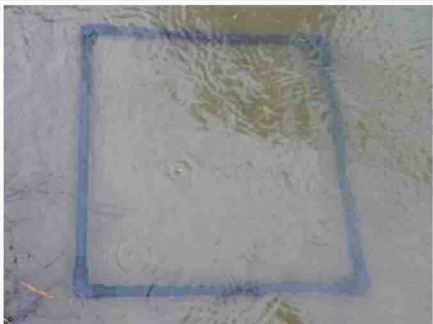
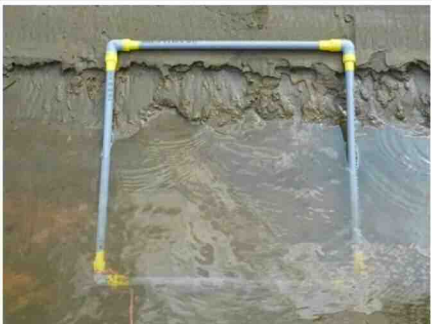
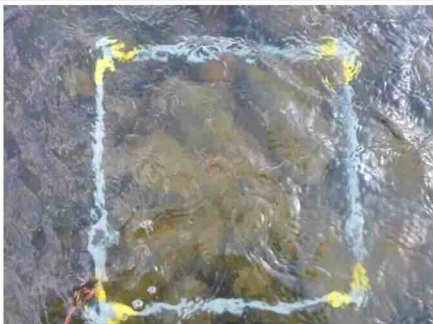
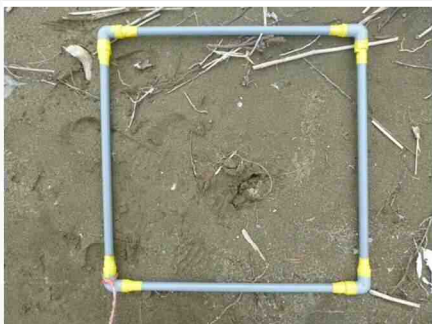
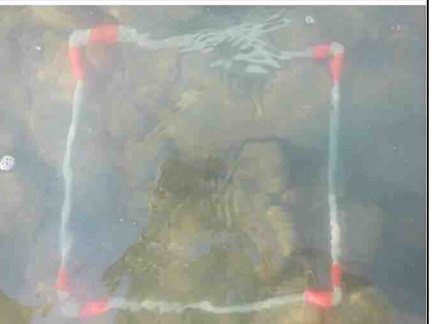
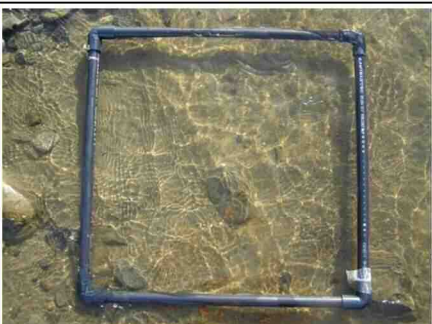
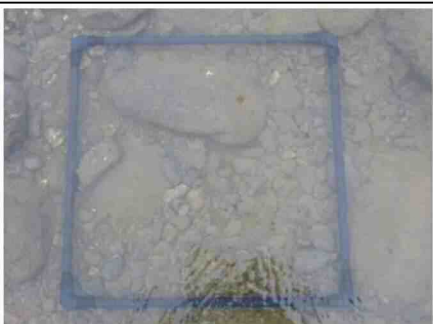
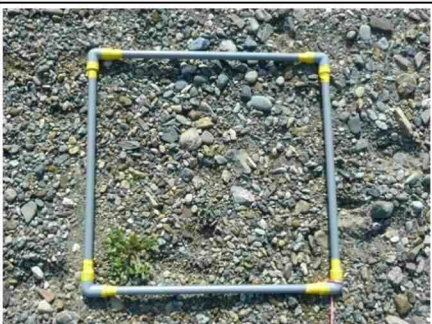
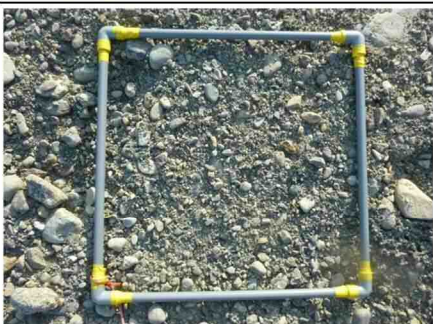
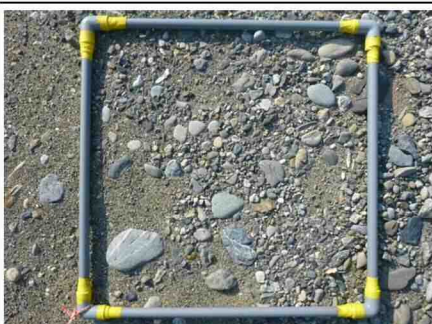
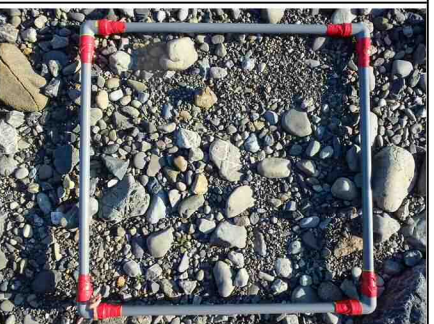
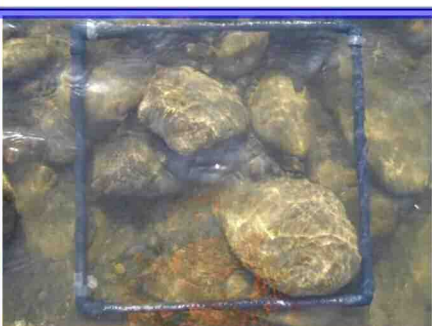
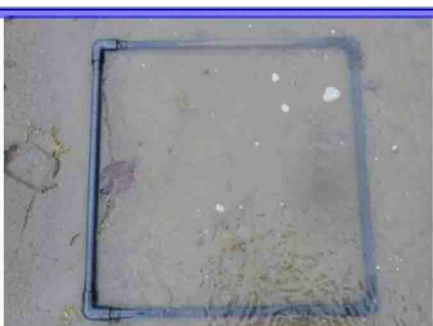
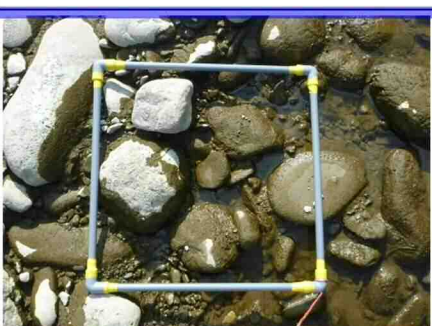
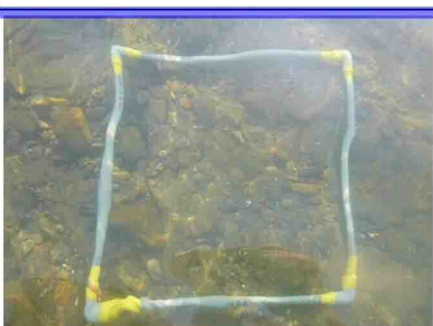
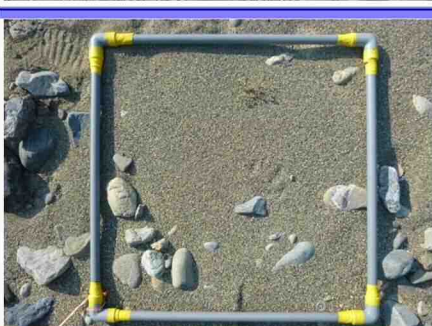
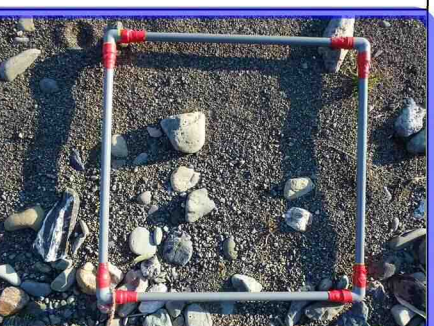
河床材料の変化（道の駅坂本 2）

・No.8 は、H24 年度～H25 年度で細粒化（砂泥が堆積）したが、H25 年度～H26 年度で泥分が抜け落ち粗粒化し、H23 年度の礫が優占する状態に戻った。H28 年度は砂分の堆積がみられ、H29 年度も継続している。

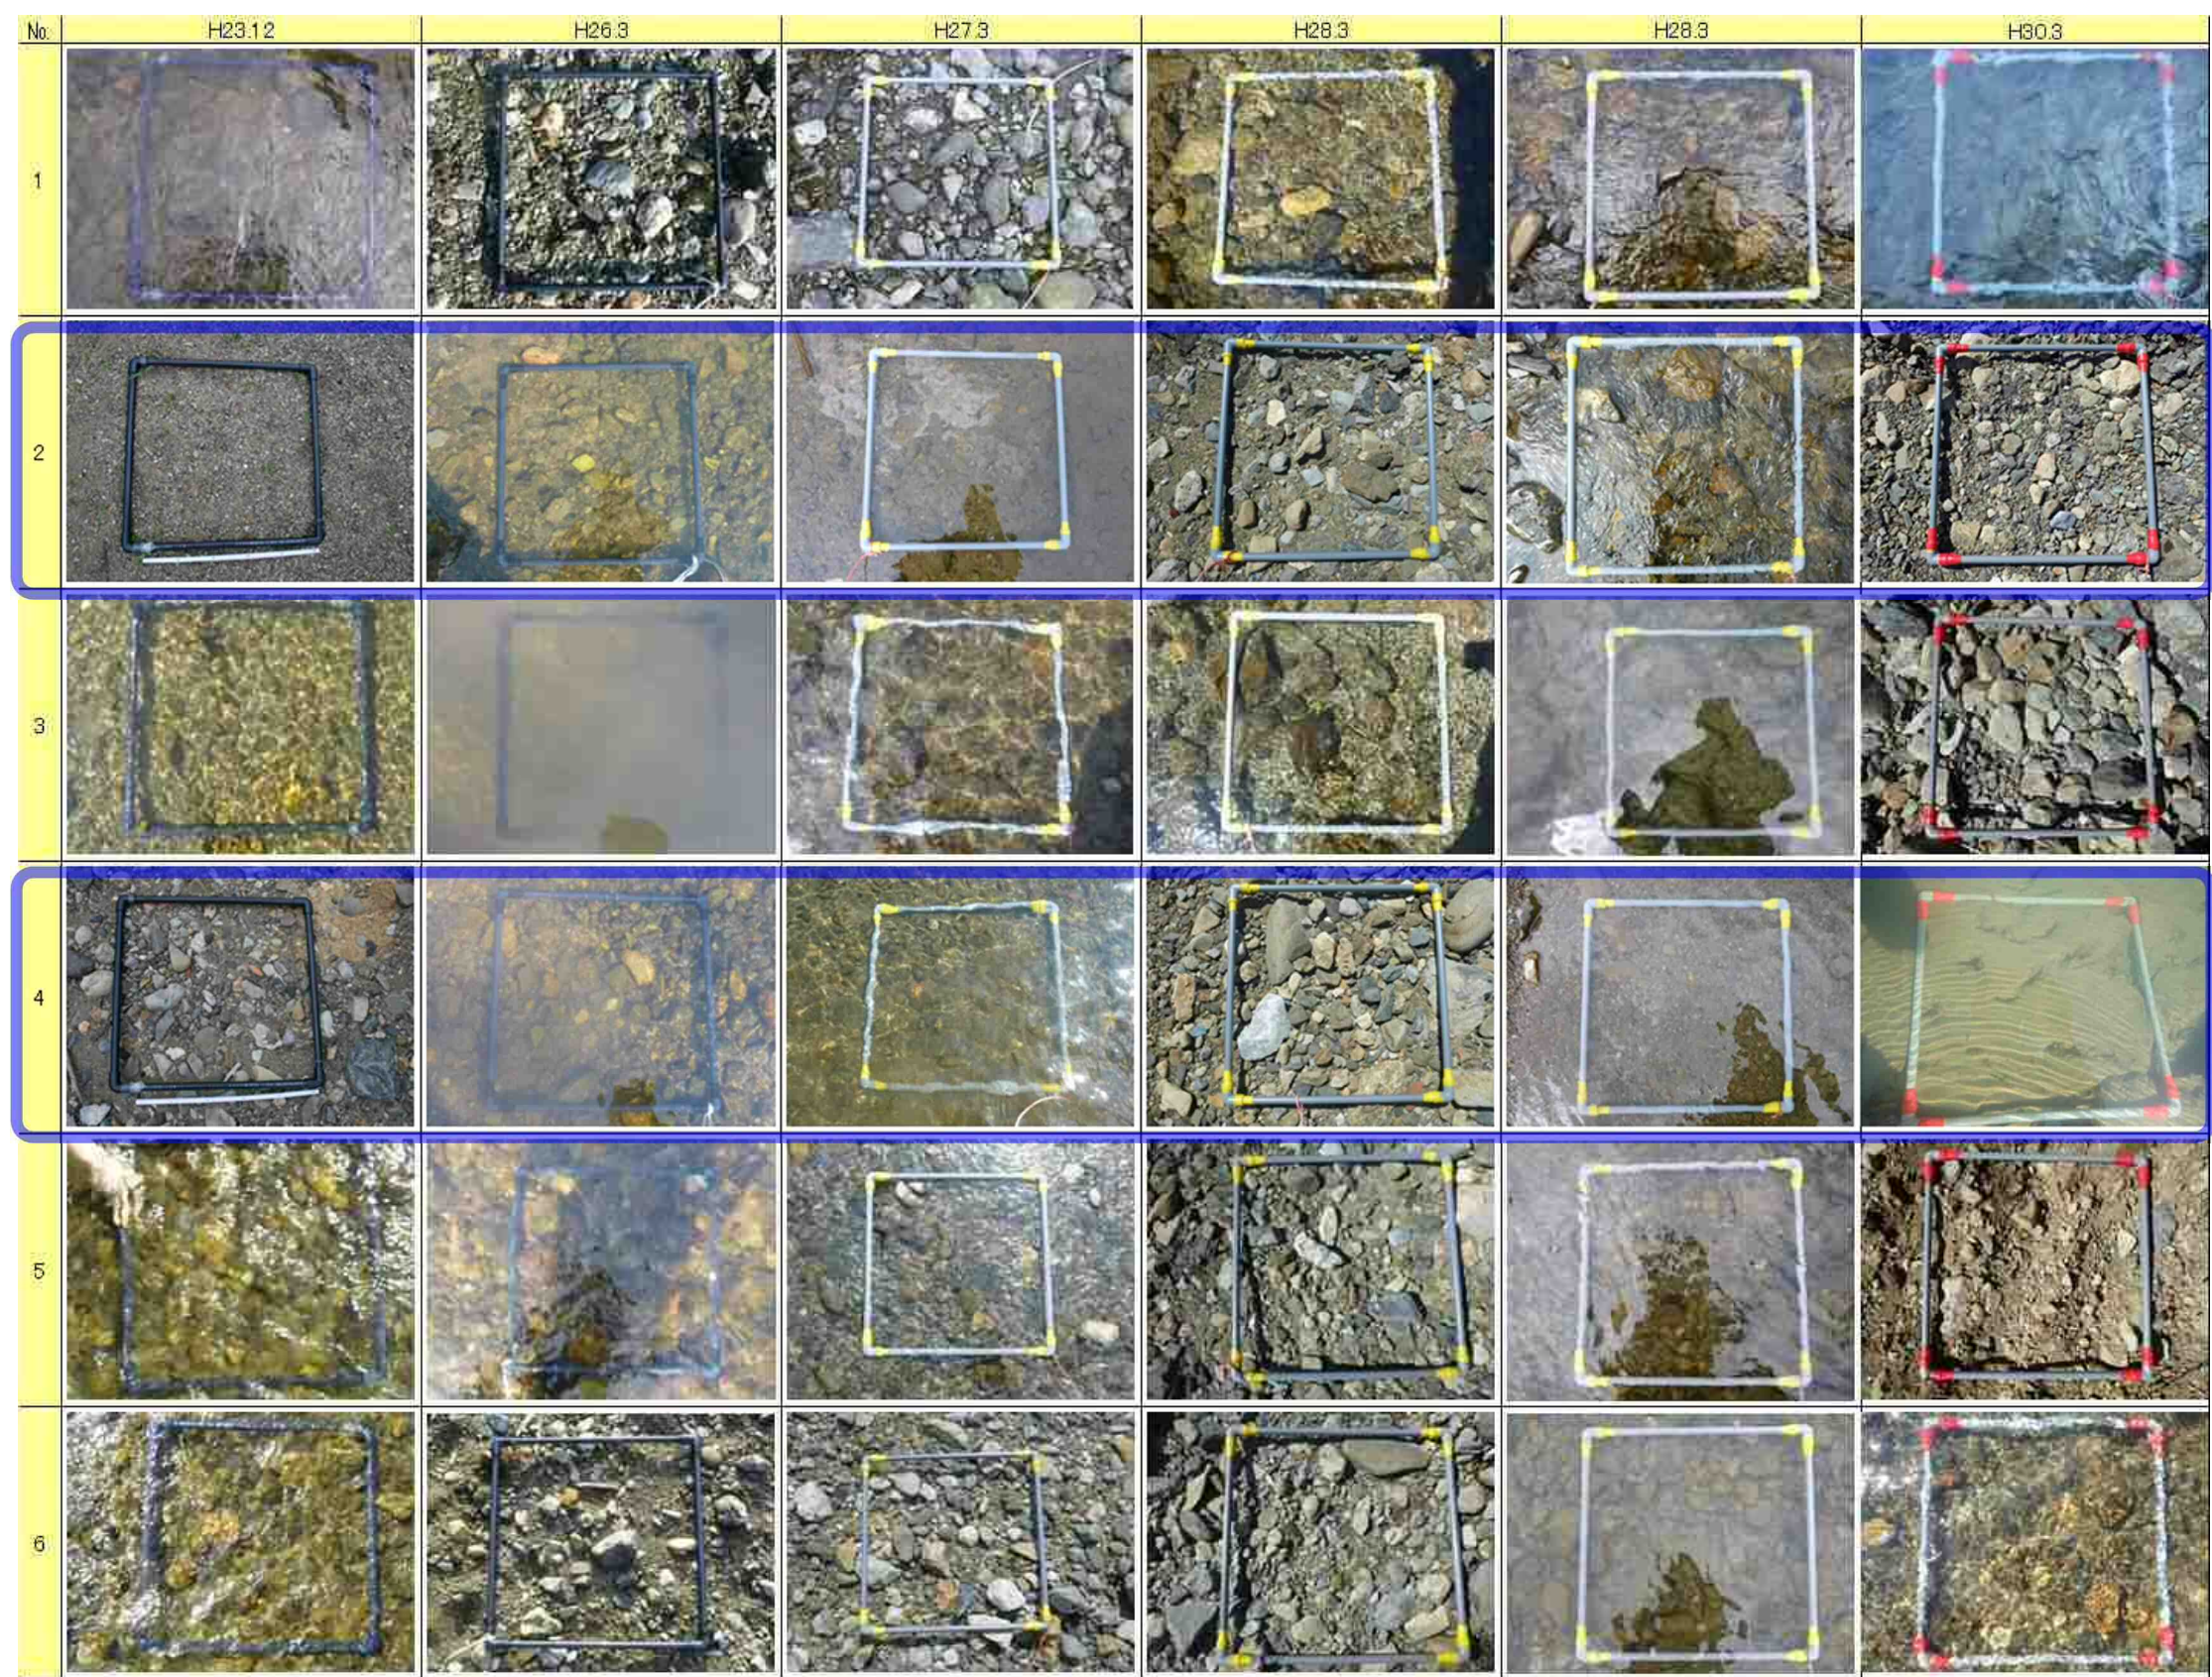
河床材料の変化（荒瀬ダム百済木川流入部）

- ・ No.2 は、H23 年度～H25 年度で粗粒化し、その状態は H29 年度まで継続している。
- ・ No.4 は、H29 年度に細粒化している。H29 年度は河床の保全工事が行われている。

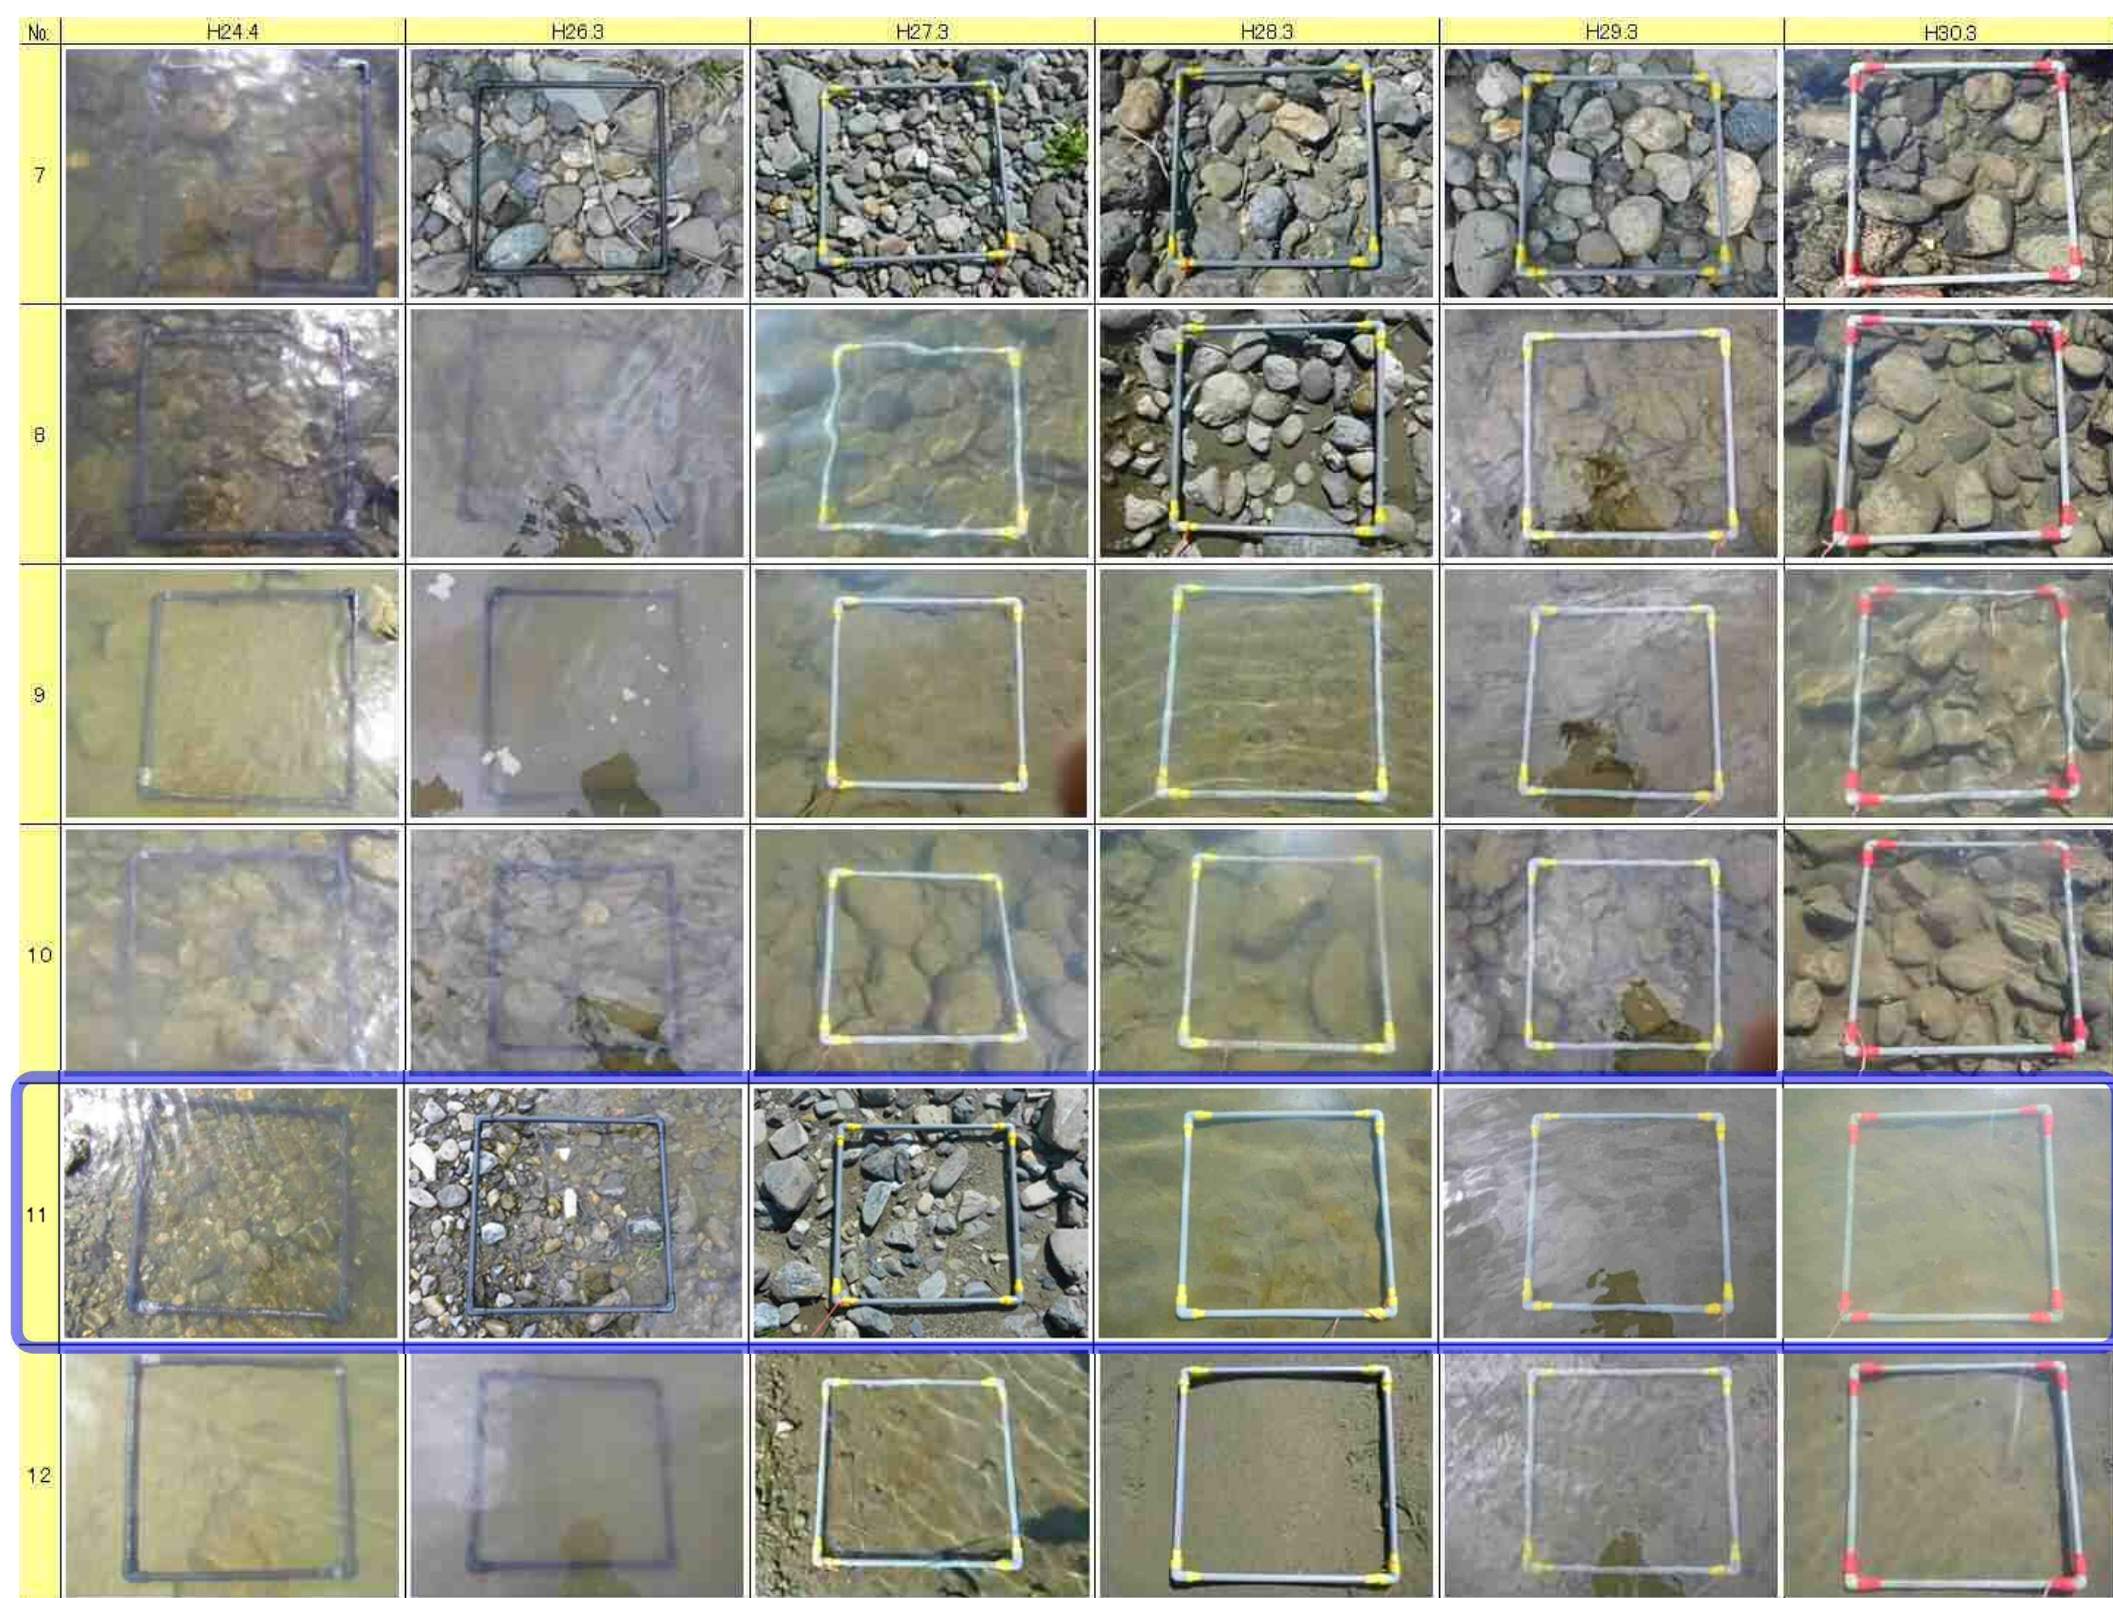
河床材料の変化（西鎌瀬 2）

・No.11 は、H26 年度～H27 年度に砂分が堆積し、その状態は H29 年度まで継続している。

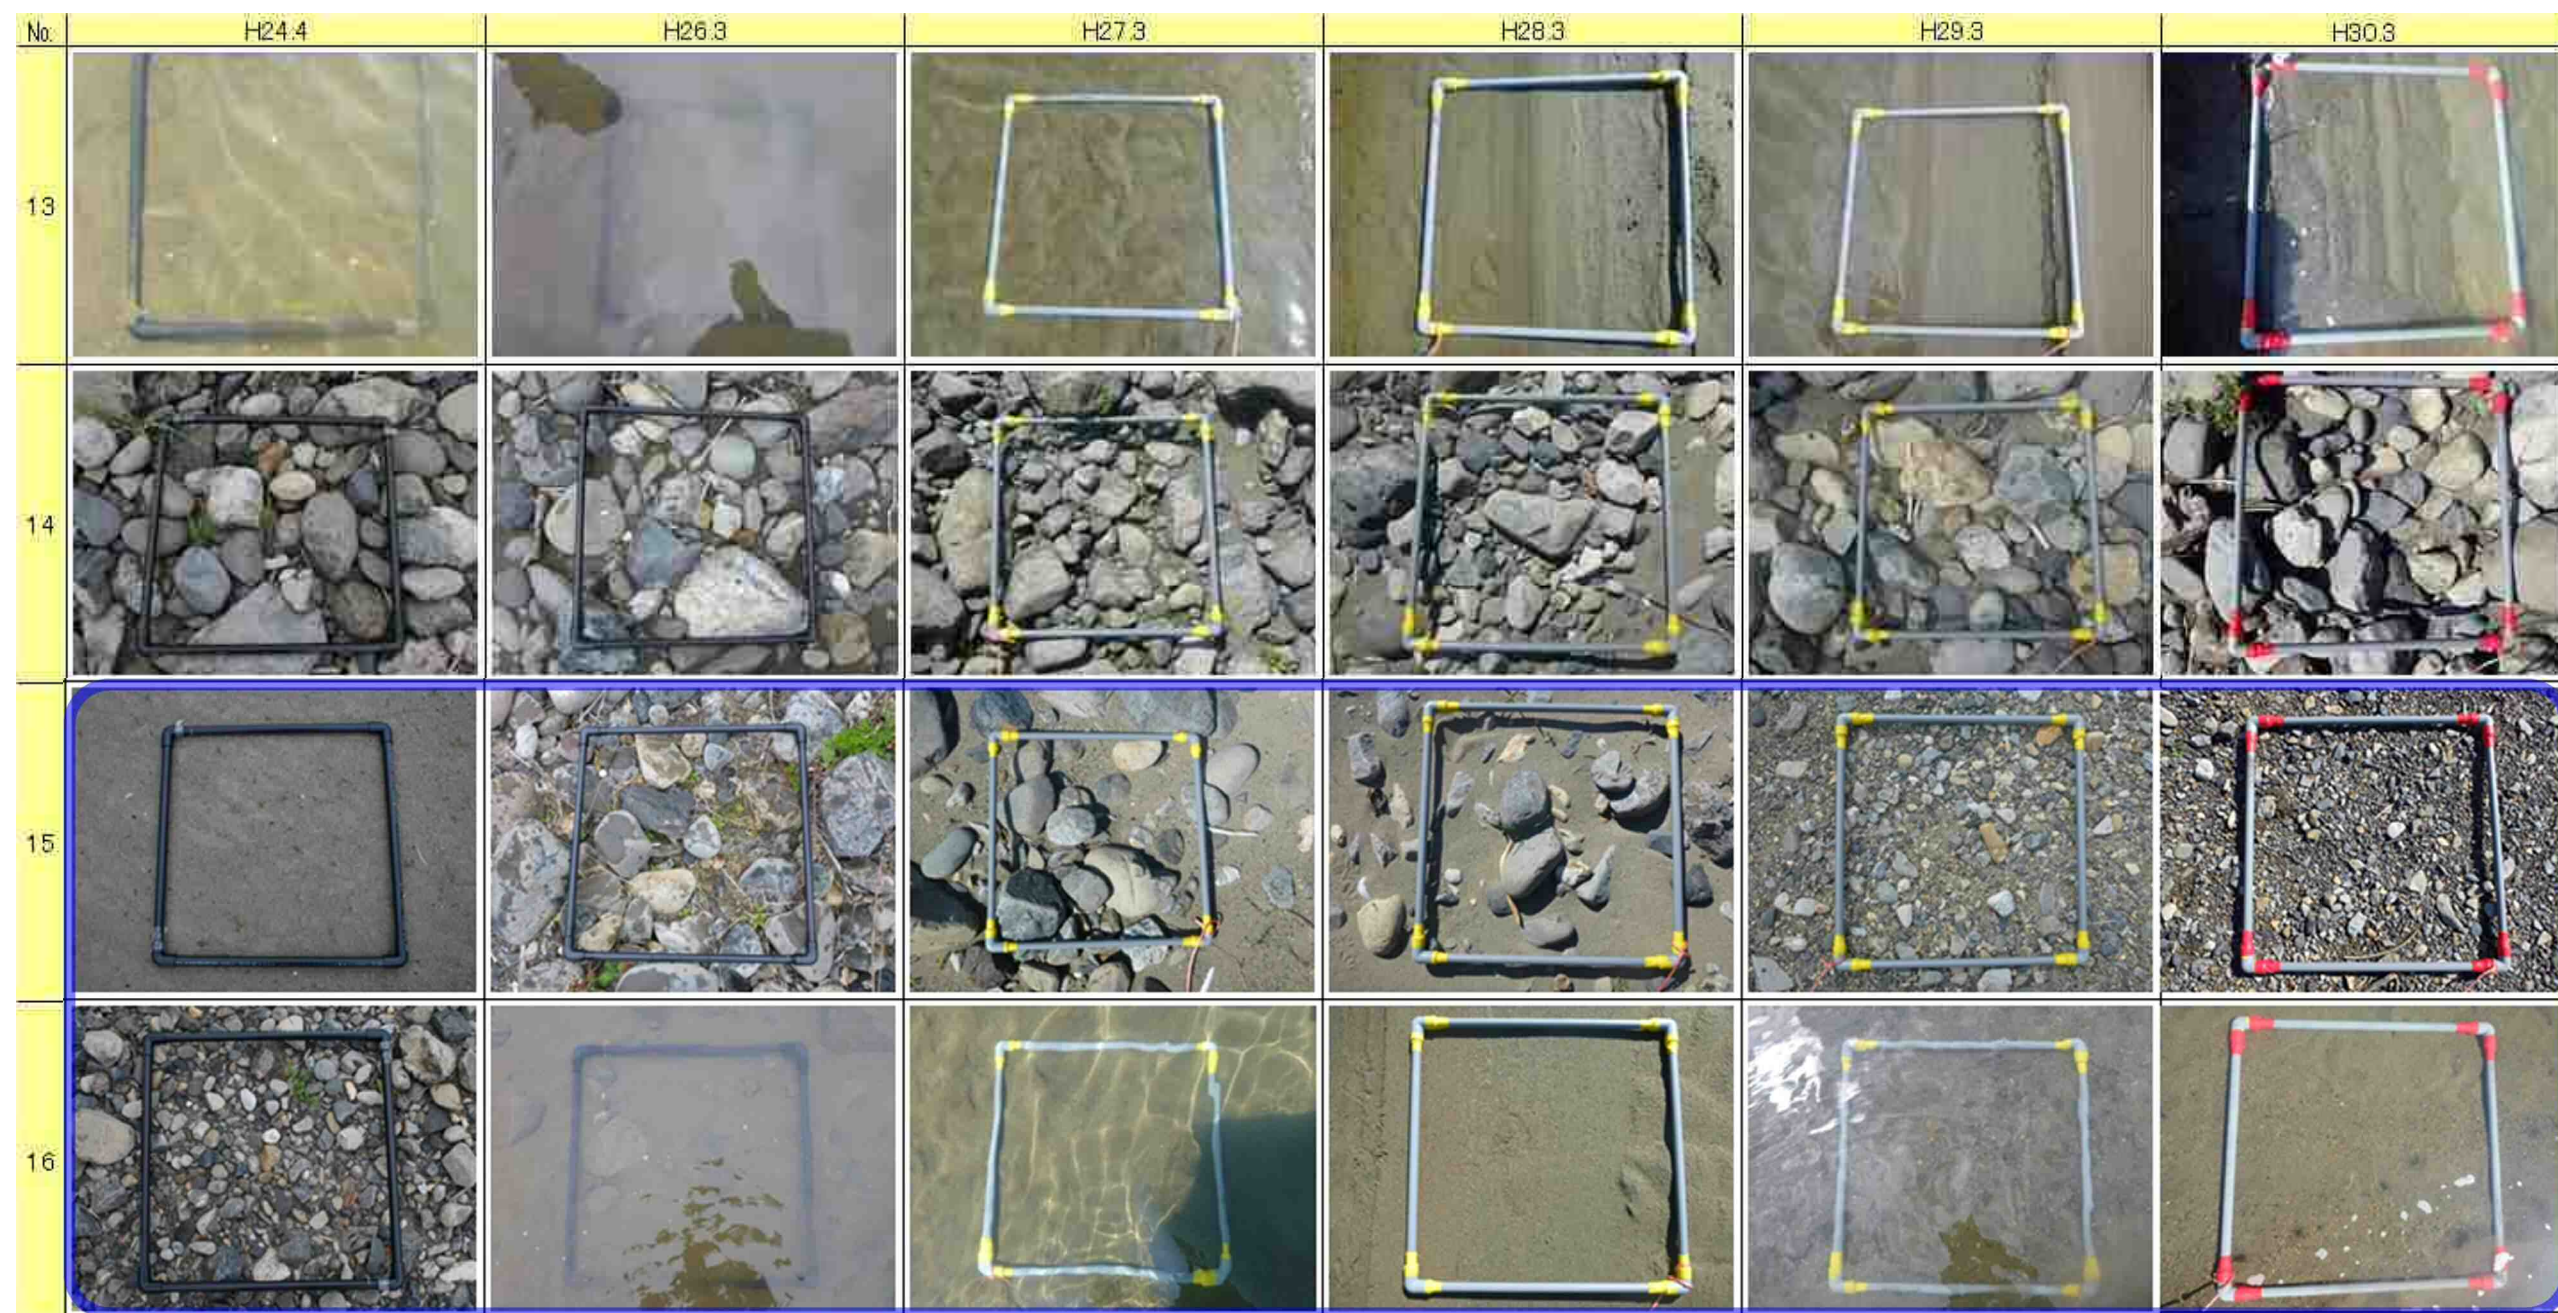
河床材料の変化（西鎌瀬 3）

- ・ No.15 は、H24 年度～H25 年度で粗粒化し、その状態は H29 年度まで継続している。
- ・ No.16 は、H24 年度～H25 年度で細粒化し、その状態は H29 年度まで継続している。
