## 第2節 ダム本体撤去の施工及び施工設備実績

### 2.1 ダム本体撤去の施工実績（第Ⅰ期）

#### 2.1.1 工事概要

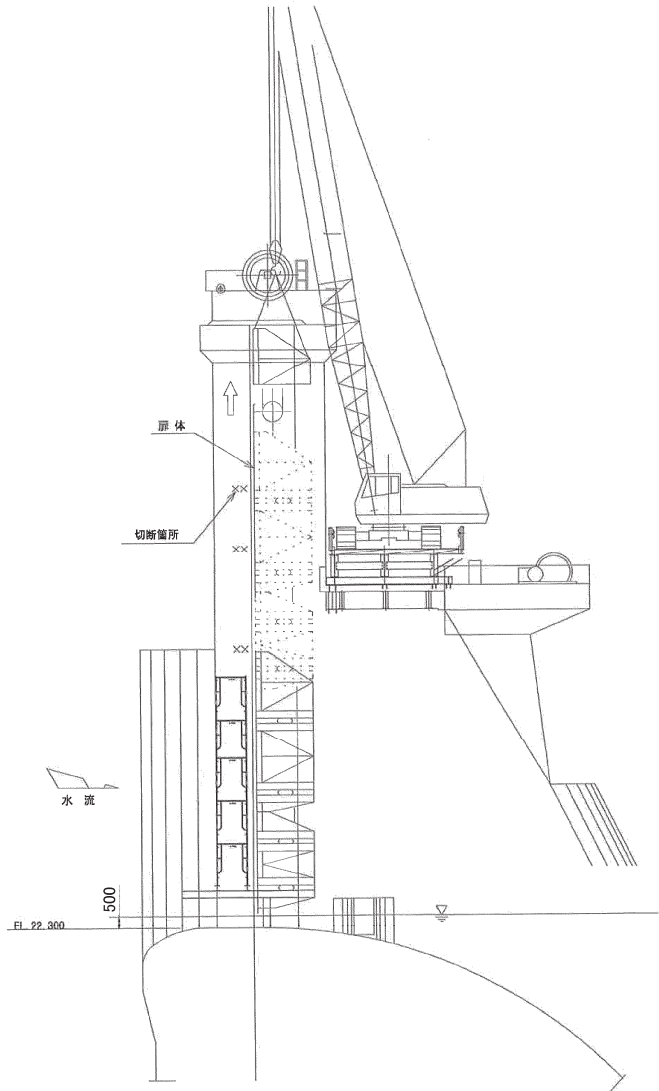
図-2.7 洪水吐きゲート扉体の撤去要領図（実施工）

しかしながら、施工が複雑で危険が伴うとの判断から、扉体下部に H 形鋼（H300(及び H200)-1,500）を溶接し、越流水深（50cm 程度）を確保したうえで、洪水吐きゲートをクレスト上に降ろした状態で切断することとした。

また、図- 2.7 に示すように扉体の切断・撤去順序を併せて変更した。

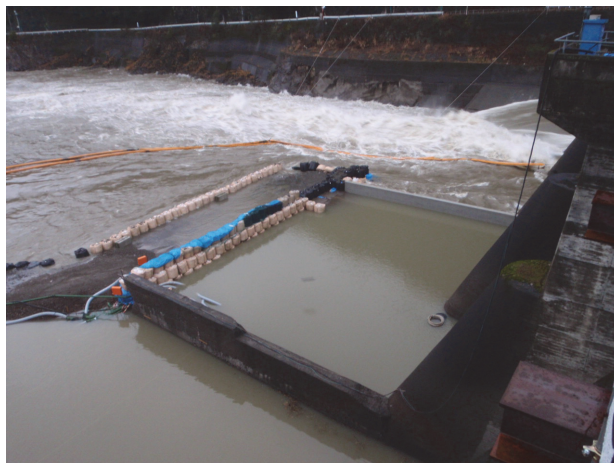
写真- 2.7 施工中の出水後の状況

施工中の出水により大型土のうが流出したが(写真- 2.7 参照)、導流壁は残存しており、出水の影響を最小限に留めるとともに、復旧が容易であったことから、擁壁への構造変更は功を奏したと言える。

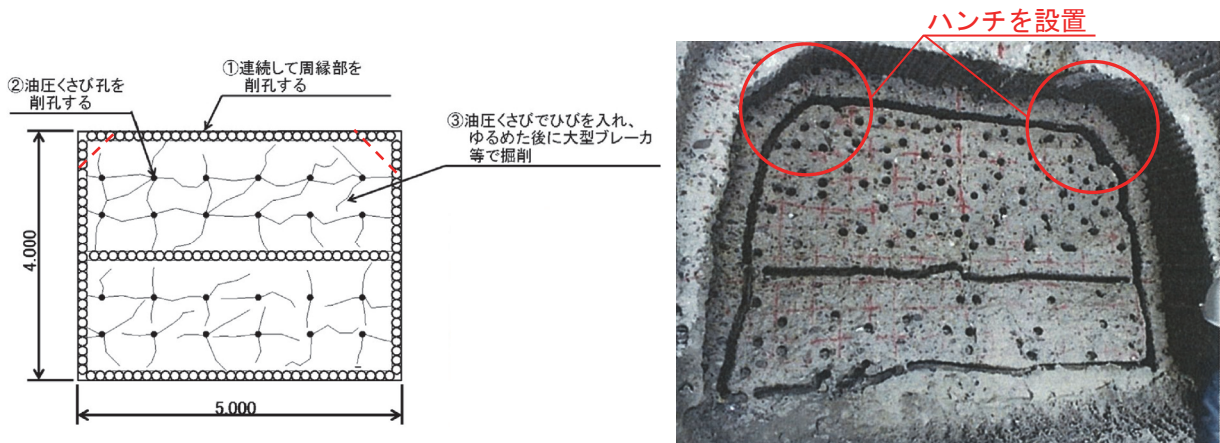
図- 2.12 当初計画の掘削形状

掘削断面は当初幅 5.0m×高さ 4.0m の矩形断面としていたが、「頂版に自重によるひび割れが発生するのでなはいか」という意見を、「荒瀬ダム撤去フォローアップ専門委員会」にて頂いた。

そこで、「国土交通省 土木研究所」の助言により上部の隅角部にハンチを設け、ひび割れを防止することとした。

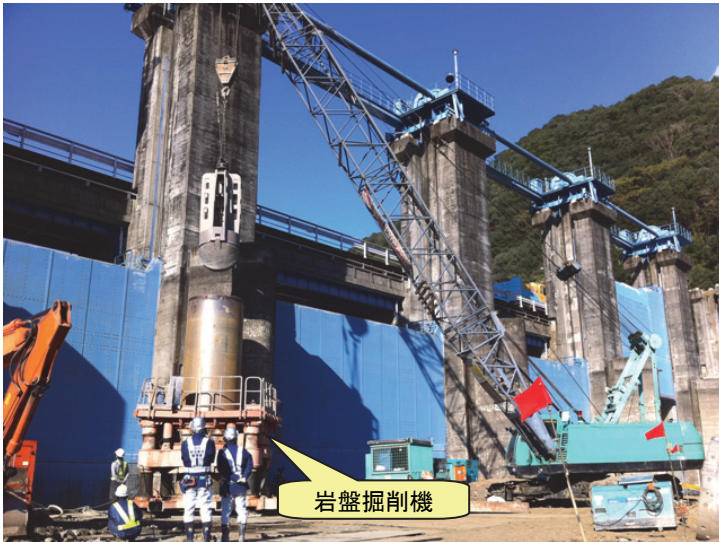
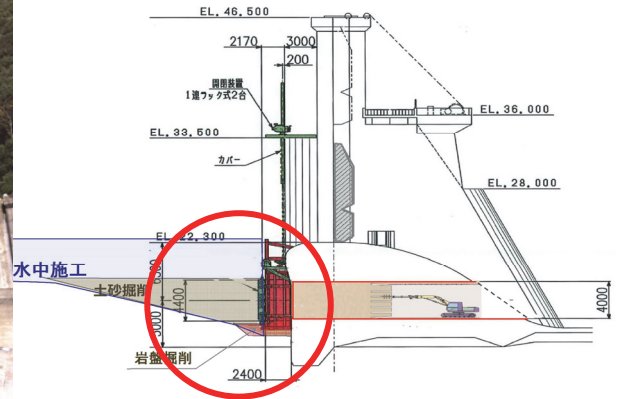
写真- 2.19 ダム基礎付近の岩盤の掘削状況

その結果、ダム基礎付近に岩盤が確認されたため、これらを掘削除去するために、貯水池側に盛土による施工ヤードを造成した。

ダム基礎付近の岩盤は写真- 2.19 に示すように、岩盤掘削機（オールケーシング工法）により掘削除去した。

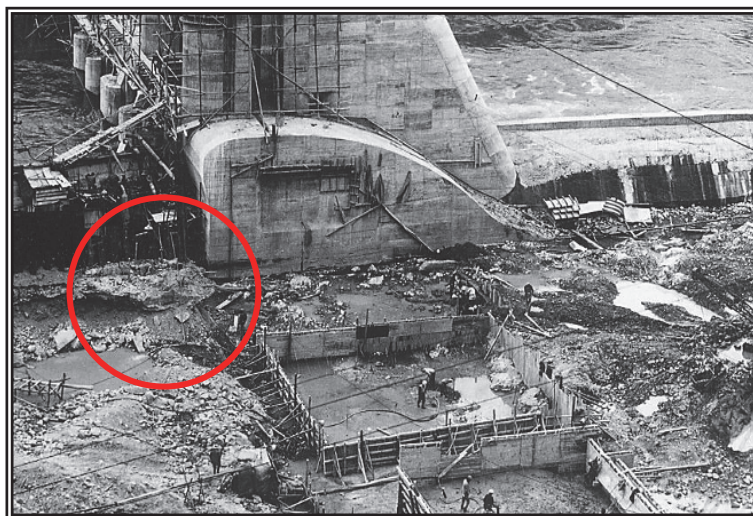
写真- 2.20 建設当時の状況（水位低下ゲート設置箇所付近）

ここで、建設当時の状況を写真- 2.20 に示すが、水位低下ゲート設置箇所付近（横継目の上流）には岩盤が確認できる。

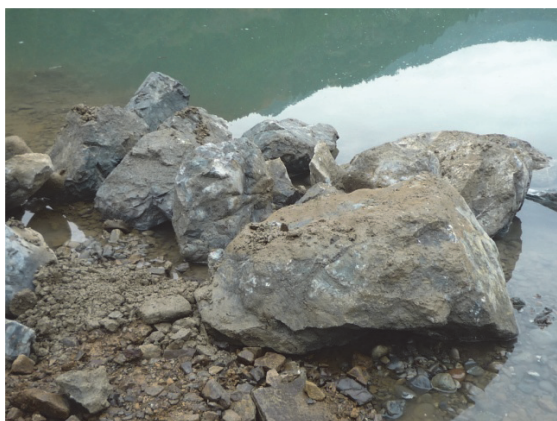
写真- 2.21 除去した岩盤

また、掘削除去したものを写真- 2.21 及び写真- 2.22 に示すが、岩盤のみならずコンクリート塊も除去されたことからフーチングコンクリートもしくは捨てコンクリート（建設当時の図面では確認できなかった）が存在していたことが窺える。

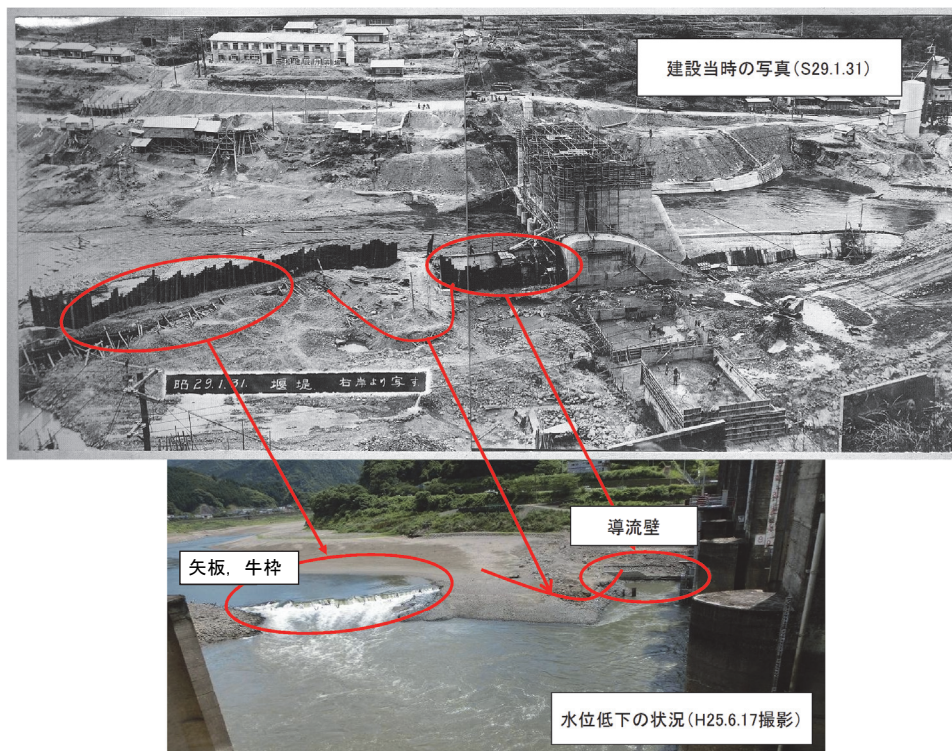
写真- 2.34 建設当時と現状の比較

建設当時の写真と比較したものを写真- 2.34 に示すが、出現した矢板は、右岸側の施工の際に締切として設置されたものと推定される。

ここで、特にみお筋部に出現した矢板は、流水方向に曲がっており、建設工事中の出水により変形したものと考えられる。

また、この影響で矢板撤去の際に抜けなかったため、やむを得ず部分的に残存させたとも考えられる。
