2.4 ダム本体撤去の施工実績（第Ⅳ期）

2.4.1 工事概要

図- 2.89 第Ⅳ期（平成 27 年度）の施工実績

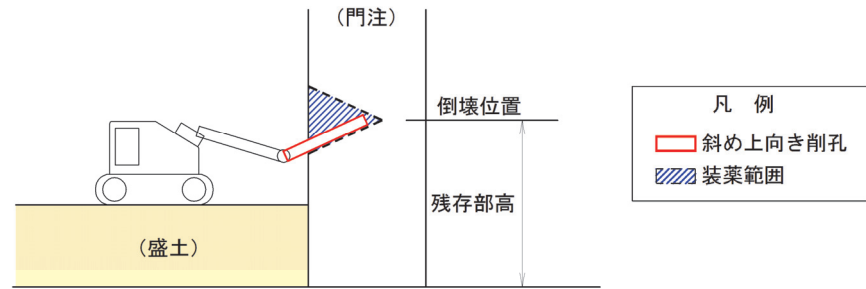
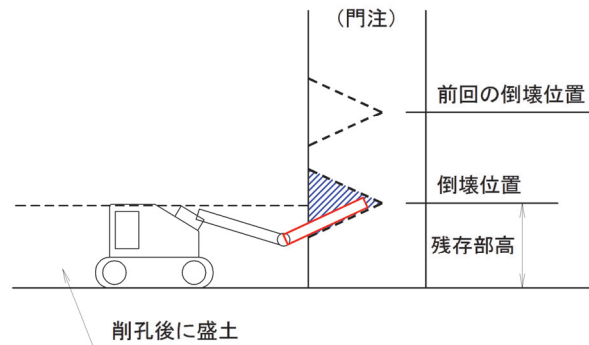
図- 2.99 装薬位置（削孔手順）の見直し

第Ⅱ期（平成 25 年度）では、盛土による施工ヤードを造成後にクローラドリルにて削孔（斜め上向き）したため、盛土高が高くなり残存部の発破が 2 回となった。

本年度は、斜め上向きの削孔を盛土前に実施することにより、残存部が低くなり、1 回で撤去可能となった（図- 2.99 参照）。

また、倒壊後の小割発破と残存部の発破を同時に実施することにより、さらに発破回数を削減した。

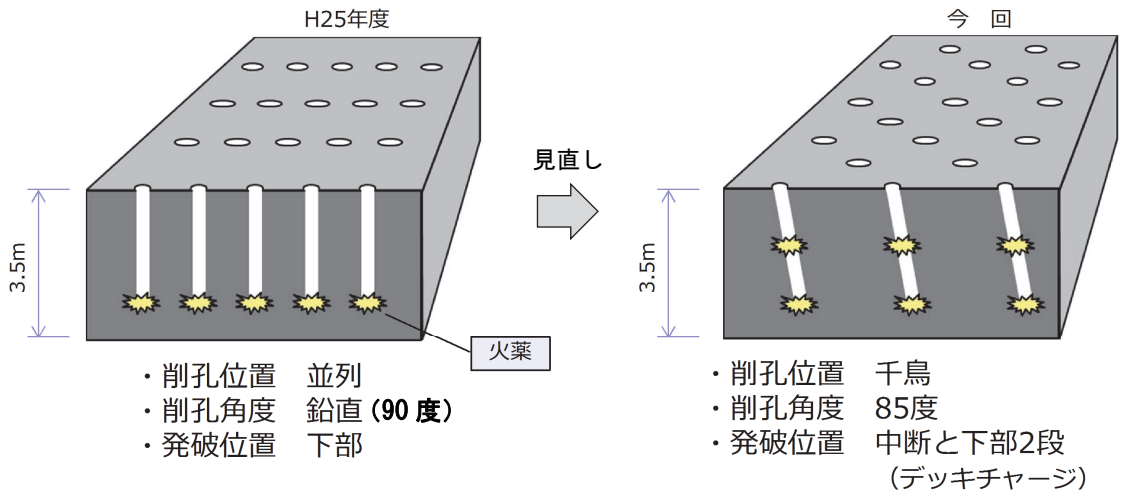
図- 2.100 削孔・装薬位置の見直し概念図

- ① 削孔方向が鉛直（90°）だったため、「鉄砲現象」が発生し、発破の効果が十分でなかった可能性がある。
- ② 事前に表面鉄筋を切断していたため、拘束力が減少したことにより、小割の効果が十分でなかった可能性がある。

- ・ 削孔角度は 85° 程度に傾斜させた（上方への破砕力の増大）。
- ・ 装薬はデッキチャージ（1 孔に中段と下部の 2 段配置）方式を採用した。
- ・ 発破効果を高めるために削孔位置を「千鳥配置」に変更した。

- ・ 鉄筋の事前切断を極力省略する（拘束力を増大させ、発破効果を向上させる）。

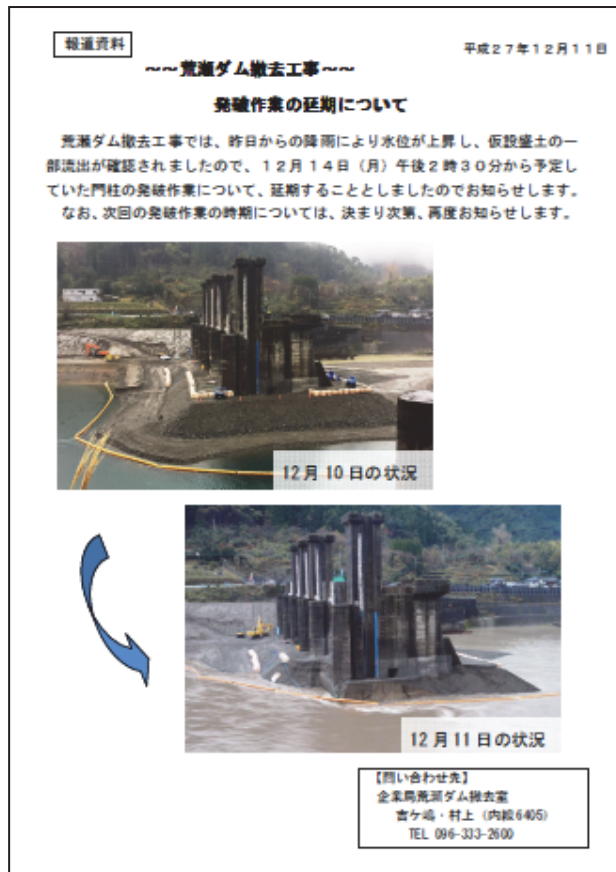
図- 2.107 12月の異常出水に伴い提供した報道資料

また、今年度は11月及び12月にも異常出水が発生しており、施工ヤードや工事用道路が流出した。

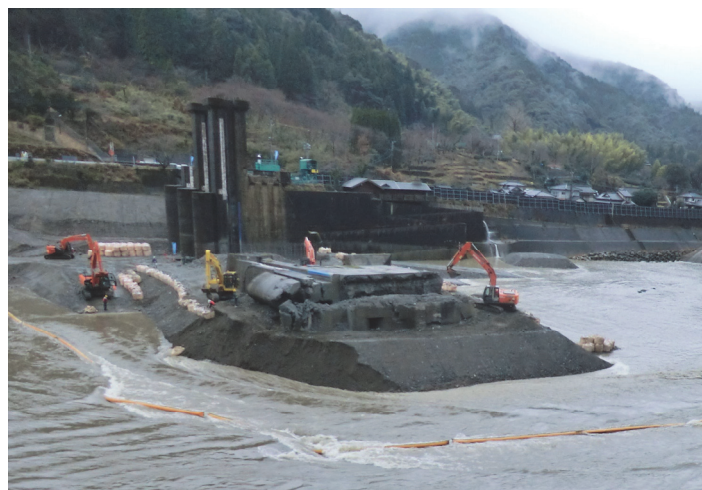
写真- 2.143 P6倒壊後の出水の状況 (H28.1.29)

ここで、6号門柱に関しては、図- 2.107 及び写真- 2.143 に示すように倒壊前後の出水により施工ヤード（上下流連絡路）が流出したため、小割発破は後回しにして、3号門柱以降の倒壊発破を優先させた。

この出水は、1月期としては異常出水（ $Q=614\text{m}^3/\text{s}$ ）であった。

注) 11 月 : 下流掘削の工事用道路が流出
 12 月 : 施工ヤードが流出 (図・2.107 参照)
 1 月 : 再設置した施工ヤードの再流出 (写真・2.143 参照)

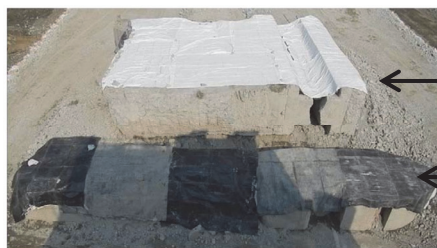
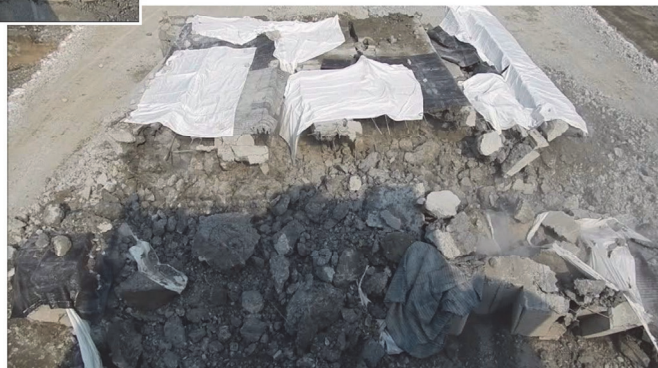
写真- 2.145 門柱倒壊後の小割発破及び残存部発破の状況 (P2)

写真- 2.145 に 2 号門柱の小割発破の状況を示すが、本年度の「デッキチャージ方式」の採用によって、第Ⅱ期（平成 25 年度）に比較してより小さく「小割発破」ができた。
