2.5 ダム本体撤去の施工実績（第Ⅴ期）

2.5.1 工事概要

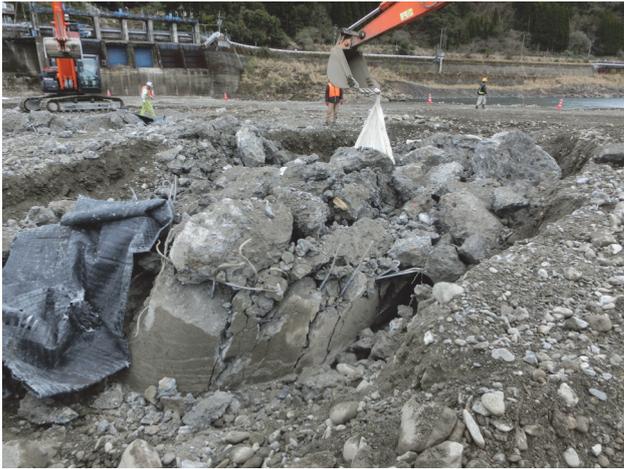
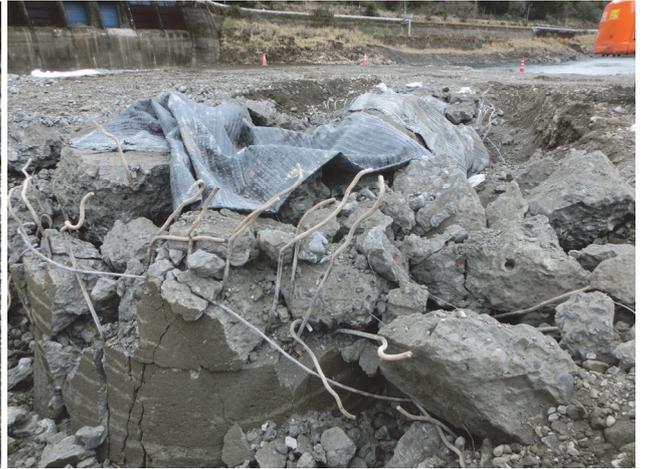
写真- 2.150 門柱下流残存部の制御発破後の状況

写真- 2.150 に 3, 5 号門柱下流残存部の制御発破後の状況を示すが、第Ⅲ期(平成 26 年度)に比べてかなり細かく破砕されており、発破の効果向上とともにその後のブレーカ等による二次破砕作業が軽減できた。

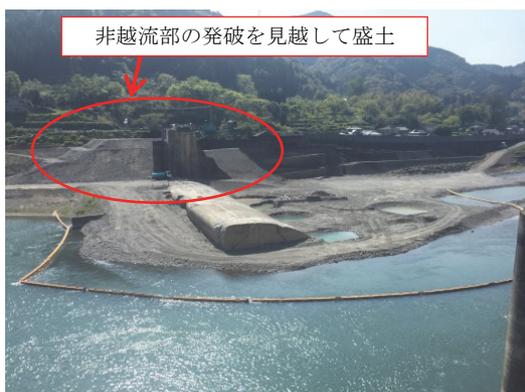
写真- 2.152 門柱残存部撤去完了時の状況

ここで、非越流部の制御発破による撤去を見越して、前出水期に門柱残存部を撤去した後、仮設土砂の一部を非越流部周辺に盛土した。

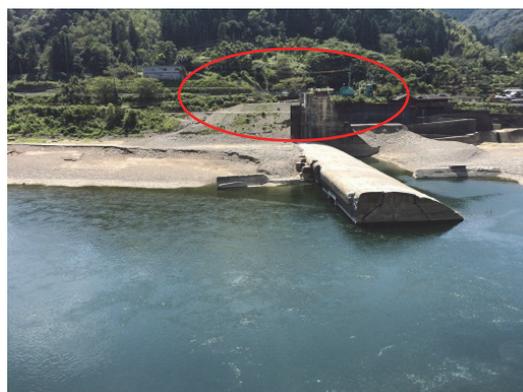
写真- 2.153 出水後の状況

なお、その後の出水により越流部周辺の土砂は流出したが、非越流部の盛土は流出しなかった。

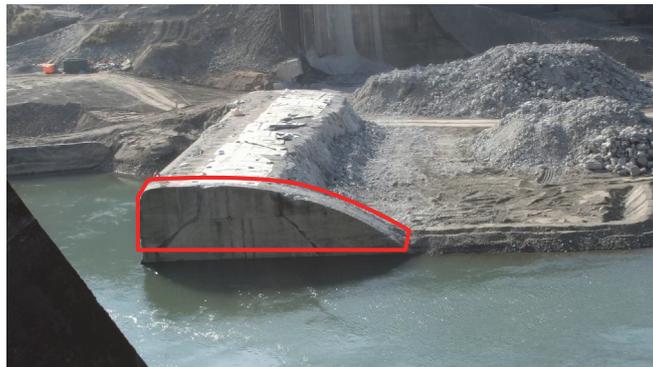
写真- 2.156 みお筋側 2m の一時残存状況

前年度（平成 27 年度）の出水により施工ヤード（上下流連絡路）が流出したことを踏まえ、越流部のみお筋側約 2m は施工ヤードの流出防止の目的で、一時残存させ（写真- 2.156 参照）、施工ヤードの完成後にブレーカ等で撤去した。

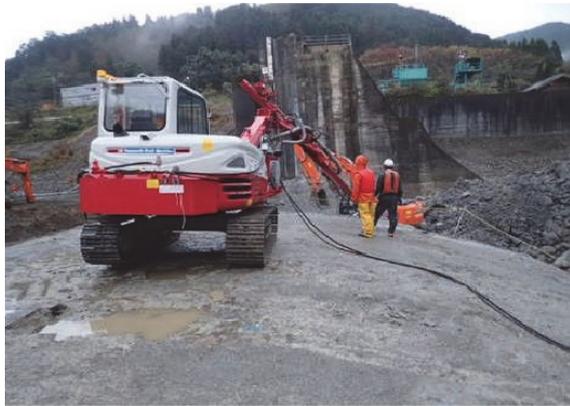
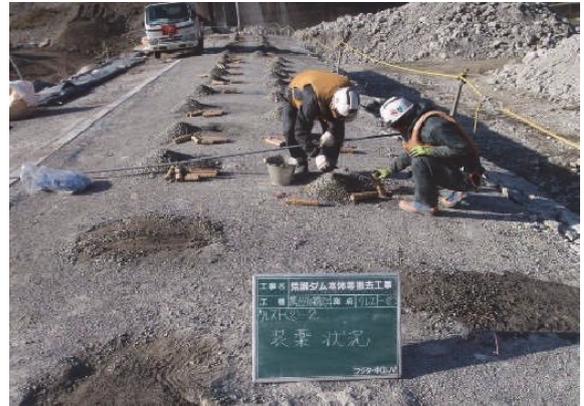
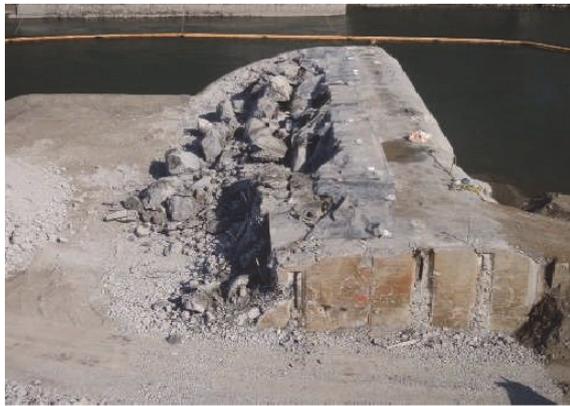
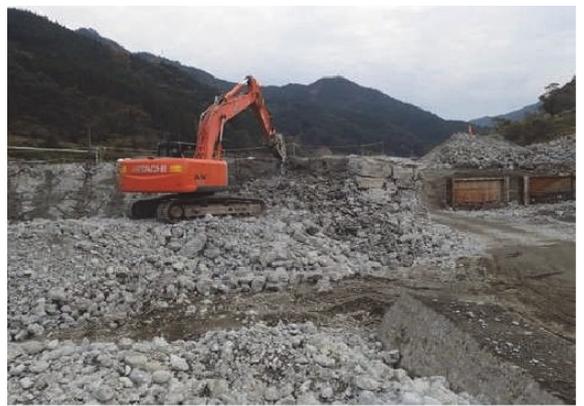
写真- 2.158 越流部（上部②）の撤去状況

写真- 2.158 の制御発破完了時の写真を見ると、前述した門柱残存部と同様第Ⅲ期（平成 27 年度）に比べてかなり細かく破碎されており、発破の効果向上とともに、その後のブレーカ等による二次破碎作業が軽減できた。

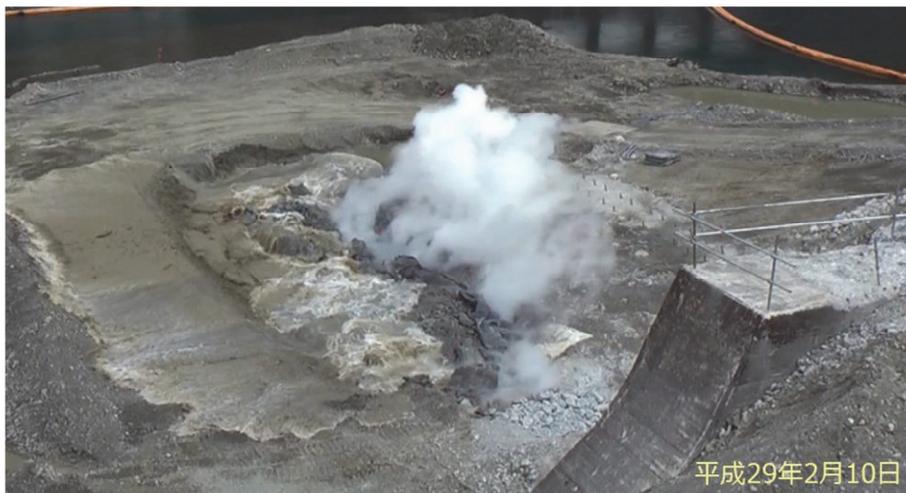
写真- 2.160 越流部（下部④）の制御発破状況

下部は、覆土が流出しても残存部が露出しないように、計画より深めに削孔，装薬を行い確実に撤去した。

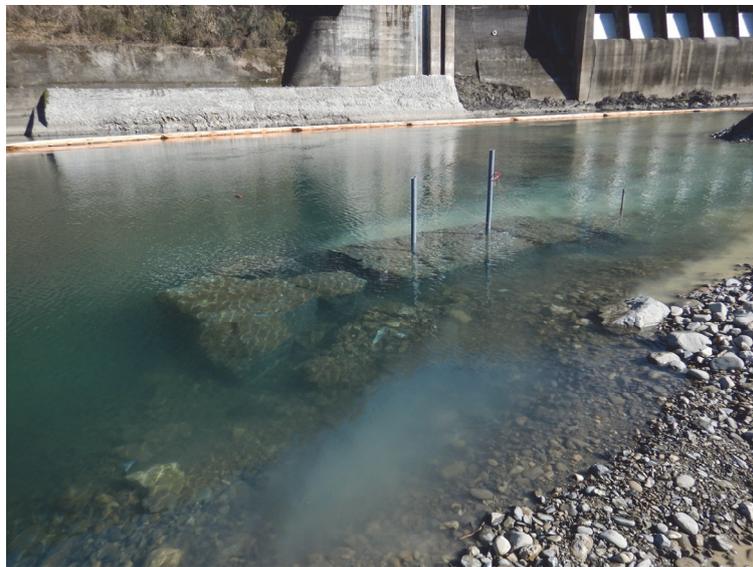
写真- 2.167 第 I 期工事設置導流壁の撤去状況

ここで、この導流壁は水没していたため、水中での発破作業となった。
