2.8 発電所放水路

2.8.1 発電所放水路撤去

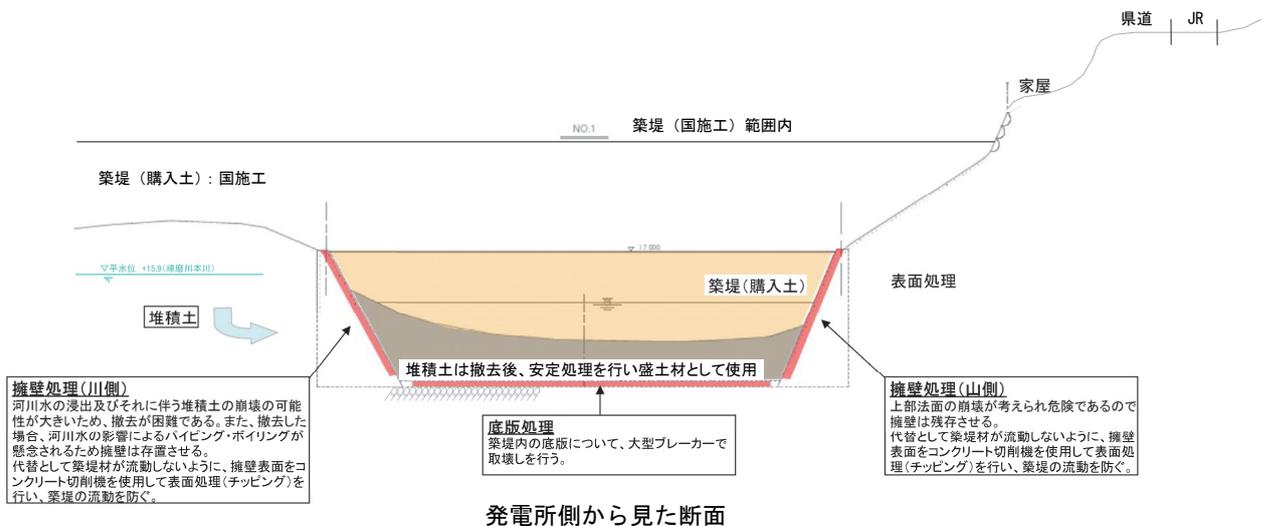
図- 2.139 施工概念図（見直し後）

現地調査の結果、護岸取付、岩着基礎、放水路既設擁壁のタイプに関して、設計図面との差異が確認された。

また、透水試験を行った結果、山側擁壁は上部法面の崩壊が考えられ、川側擁壁は河川水の浸透に伴う崩壊やパイピング・ボイリングが考えられた。

- ・ 既設放水路擁壁は、両側とも残存させることとした。
- ・ 築堤（国施工）構造の変更に合わせて、護岸の位置及び構造を見直した。
- ・ 護岸位置の変更及び擁壁残存に伴い、底版撤去範囲を見直した。
- ・ 排水路の沈下防止のため排水路ルートを盛土となる中央部から存置する左岸擁壁側に見直した。

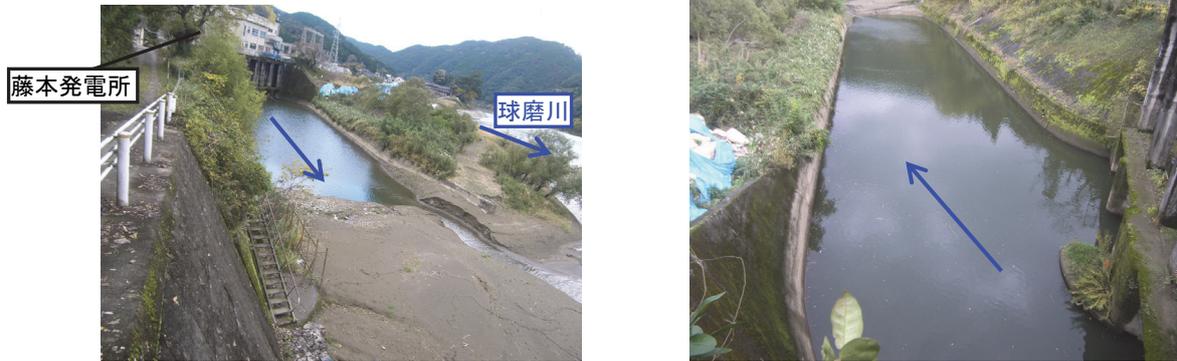
写真-2.186 放水路施工前状況

写真-2.186に示すように、放水路は球磨川本川の影響で湛水状態となっていた。放水路内に溜まった水は、盛土による締め切りを行った後、排水ポンプにて排出した。

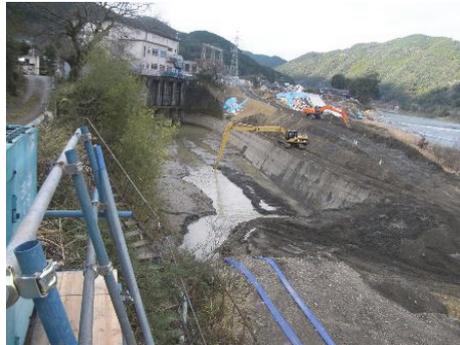
写真-2.187 放水路排水状況（下流より）

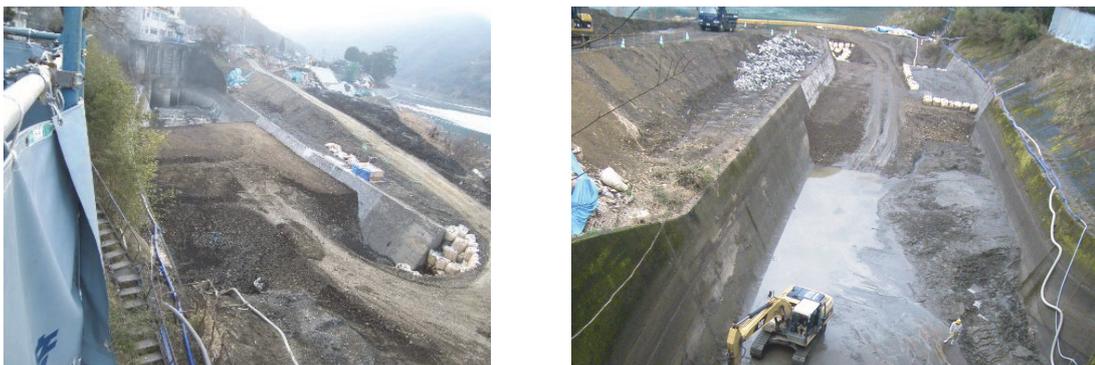
写真-2.188 仮締切及び工事用道路の設置状況

その後写真-2.188に示すように、放水路下流に仮締切及び工事用道路を造成し、放水路内の諸工事に当っては下流から進入することとした。

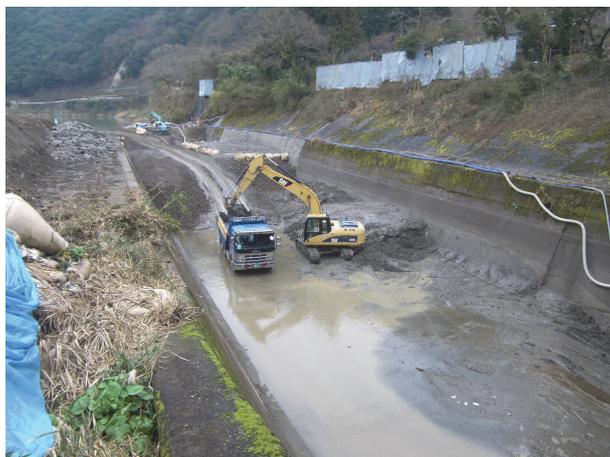
写真- 2.189 掘削状況（発電所側より）

底版の撤去に先立ち、放水路内に堆積した土砂をバックホウにより掘削した。
なお、土砂は生石灰を混合し安定処理をした後、盛土材として再利用することとした。
掘削状況を写真- 2.189 に示す。

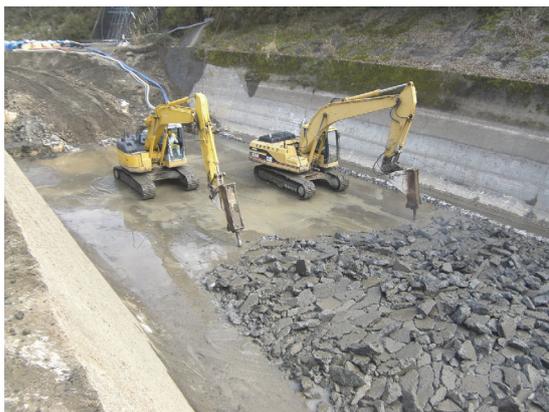
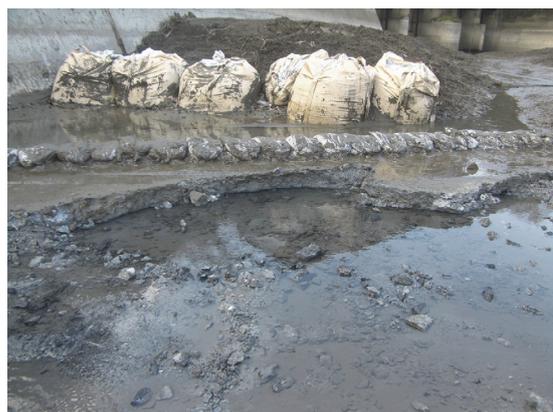
コンクリートが残存せず土砂が確認できるため、完全に撤去されていることが分かる。

写真- 2.190 底版の撤去状況（発電所側より）

築堤（国施工）範囲内の底版コンクリートは、大型ブレーカにて取り壊し、ダンプトラックにて搬出・運搬を行った。

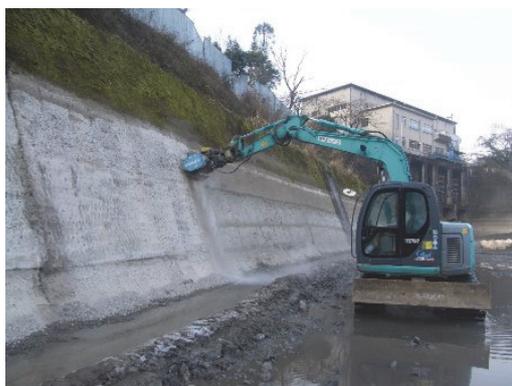
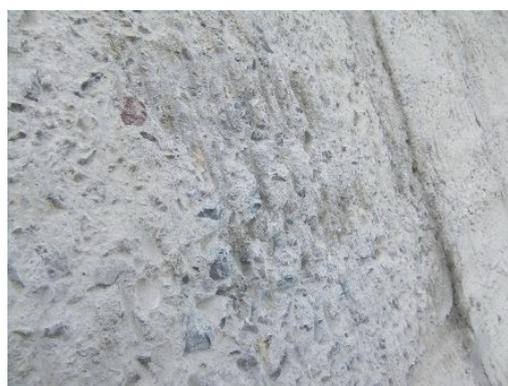
写真-2.192 残存擁壁の表面処理状況

両岸の残存擁壁は、築堤材が流動しないよう、擁壁表面をロータリーカッターで表面処理（チップング）を行った。ロータリーカッターを写真-2.191に示す。

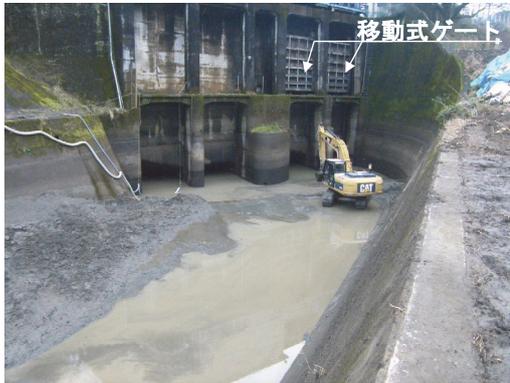
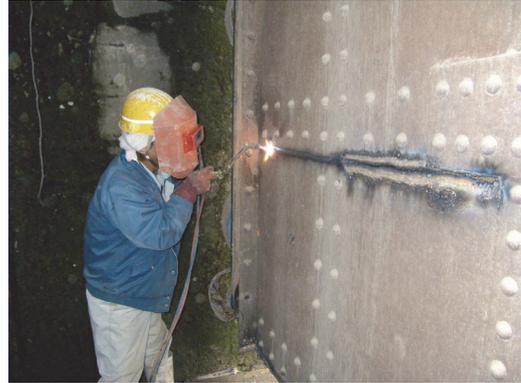
写真- 2.193 ゲート切断状況

放流口においては、放水口 4 箇所に対して横移動式のゲートを 2 門有している。
既設のゲート 2 門はガス切断し、クレーンで吊上げ撤去した。
ゲート切断状況を写真- 2.193 に示す。

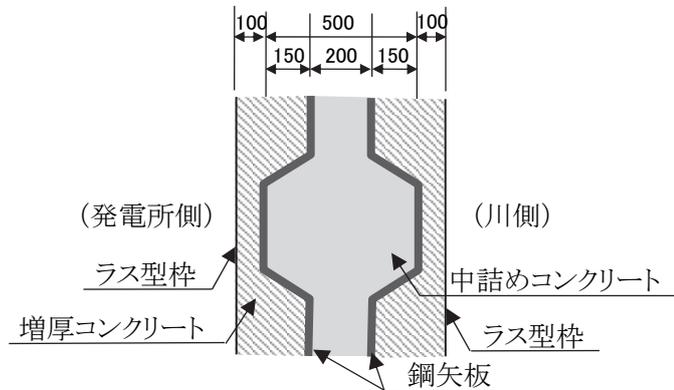
図- 2.144 閉塞方法イメージ断面図 (水平断面)

閉塞にあたっては、図- 2.144 に示すように、盛土後の土圧や水圧に対する安全性を検討し、矢板を 2 枚設置後、中詰めコンクリートを打設した。

また、鋼矢板の将来的な腐食防止のため増厚コンクリートを打設した。その際、施工性を考慮し、存置できるラス型枠を使用した。

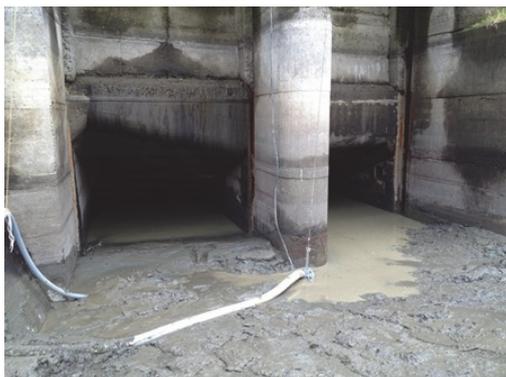
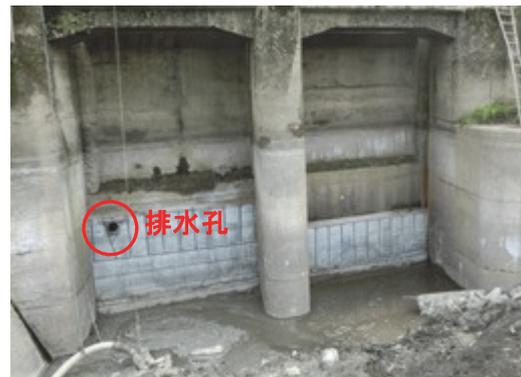
写真- 2.194 放流口閉塞状況

ゲート撤去後、鋼矢板を設置、コンクリート打設を行い閉塞した。

なお、写真- 2.194 の排水孔は、後述する排水路に接続し、ドラフト（吸出管）やケーシング（渦巻管）内に流入した水を排水した。

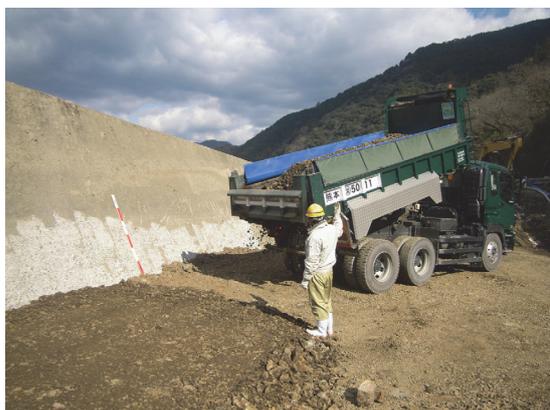
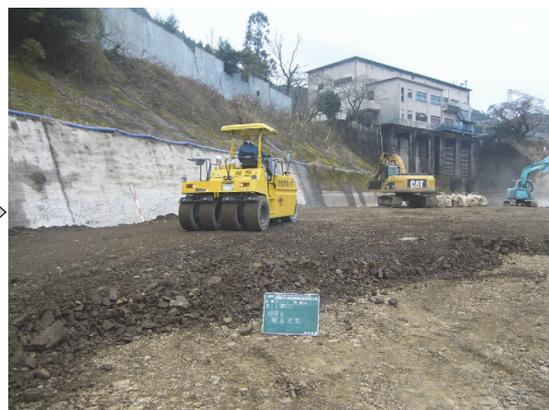
写真- 2.195 盛土の施工状況

盛土は、ブルドーザーにて盛土材を均一に敷均し、転圧ローラー、ランマーで締固めを行った。盛土の施工状況を写真- 2.195 に示す。

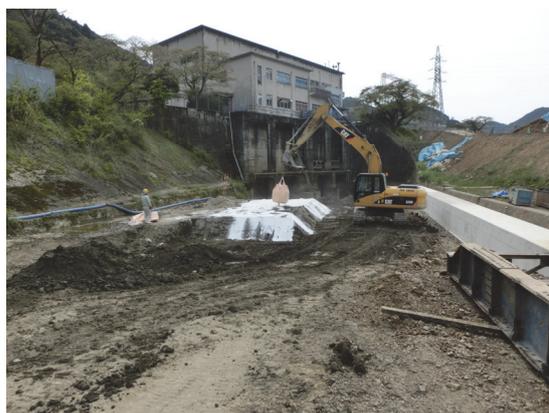
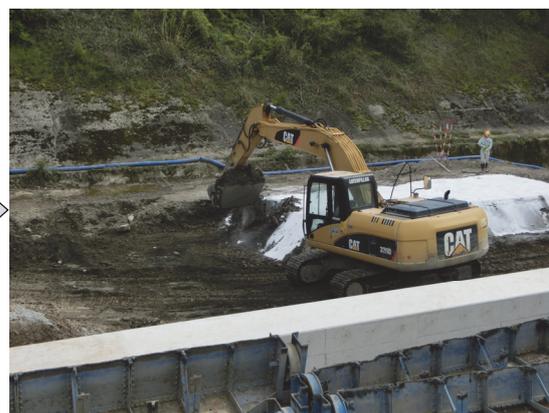
写真- 2.196 石灰安定処理工の施工状況

ここで、盛土材は、放水路内に堆積していた土砂を一旦掘削・仮置し、石灰安定処理を行って、再利用している。

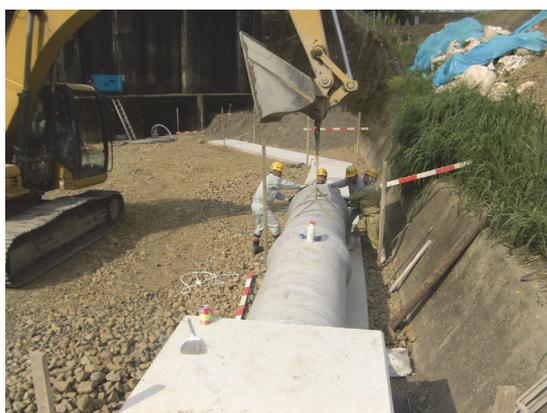
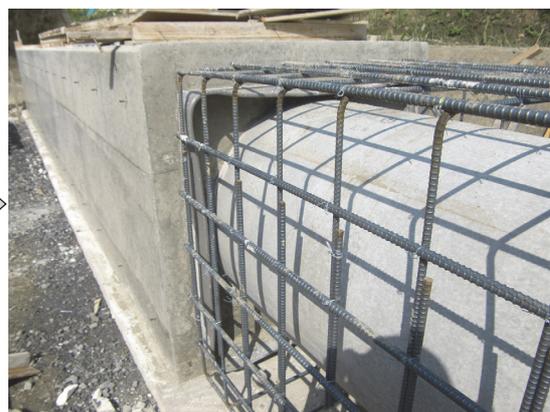
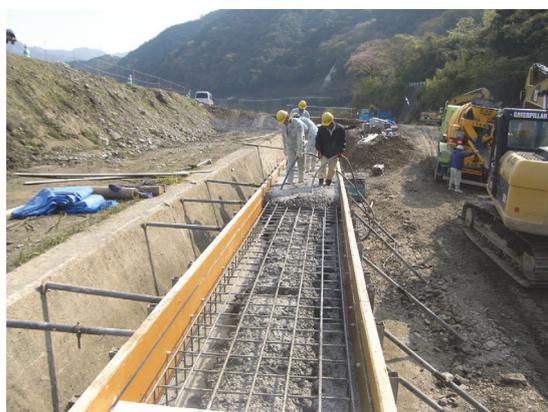
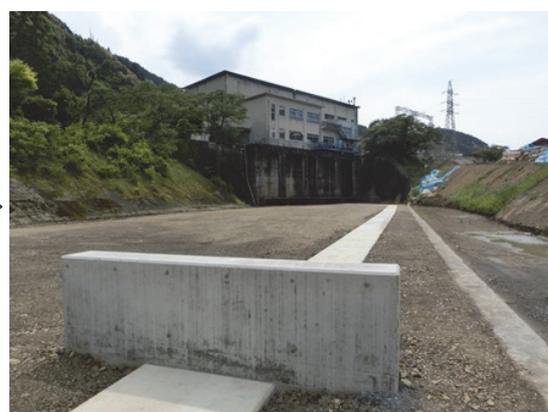
写真- 2.197 排水路の施工状況

排水路工は、函渠底面高さまで盛土後、ヒューム管を設置し、配筋後コンクリートで巻き立てた。

また、将来の堤防軸位置には、止水壁（コンクリート）を設置した。

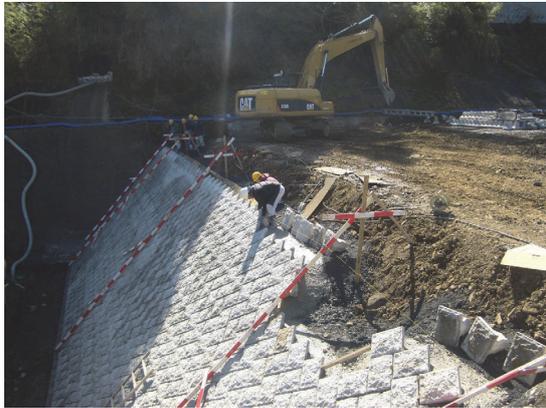
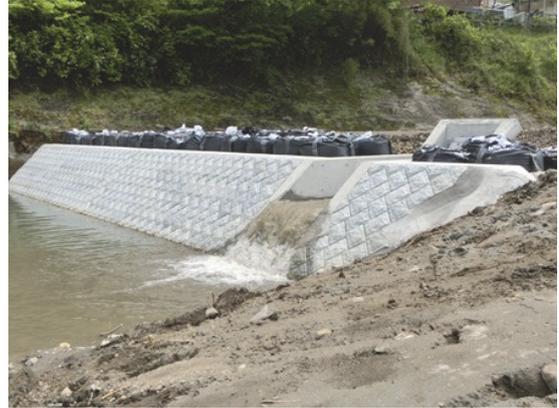
写真- 2.198 護岸の施工状況

盛土工の下流端には、護岸を設置した。

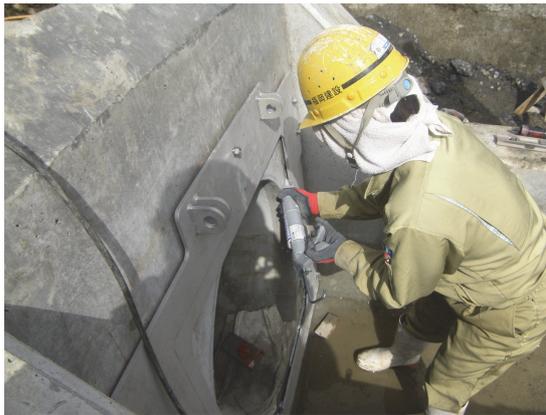
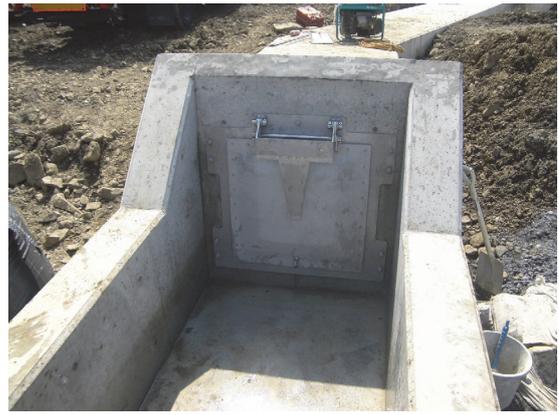
写真- 2.199 フラップゲートの設置状況

また、護岸には、排水工の流末処理（放流設備）として、球磨川本川からの逆流を防止するためにフラップゲートを設置した。

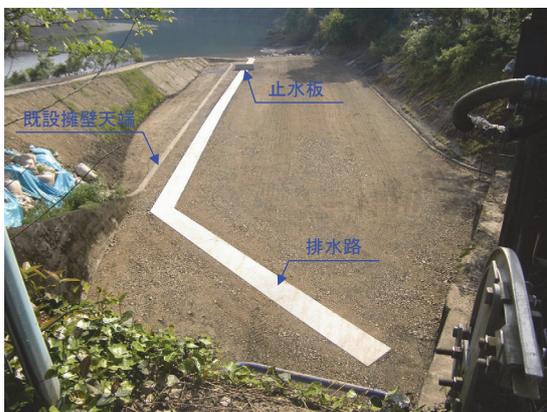
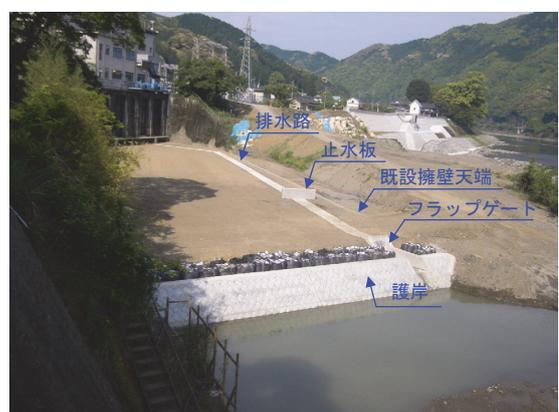
写真- 2.200 放水路撤去完了状況

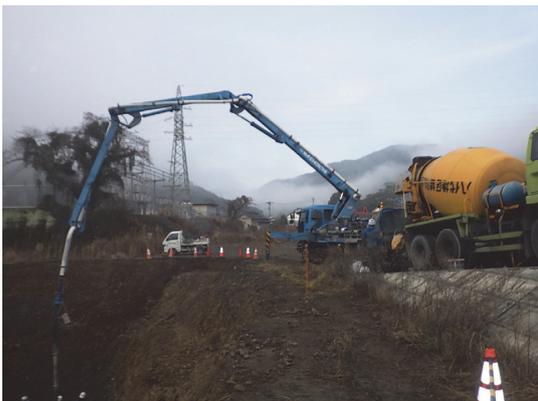
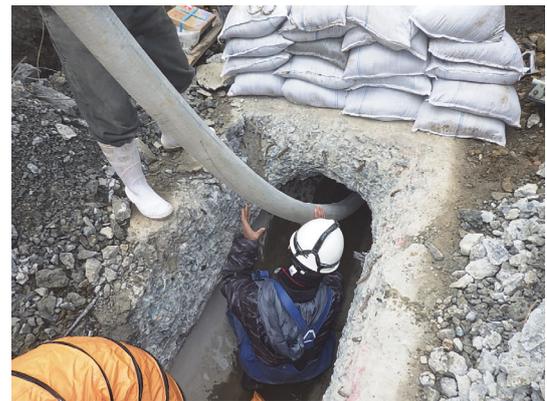
写真- 2.202 コンクリートによる閉塞状況

第Ⅵ期（平成 29 年度）は、取水口やサージタンクの開口部閉塞が完了後、排水路の閉塞を行った。
