荒瀬ダム撤去

THE ARASE DAM REMOVAL

熊本県企業局

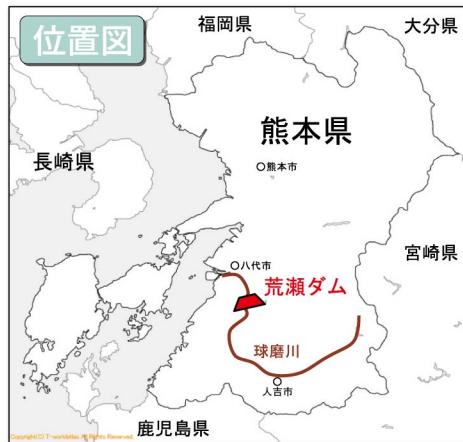
1 荒瀬ダム

- ダム型式 可動堰付き重力式越流型コンクリートダム
- 堤高 25.0m
- 堤頂長 210.8m
- 総貯水容量 1,014万m³

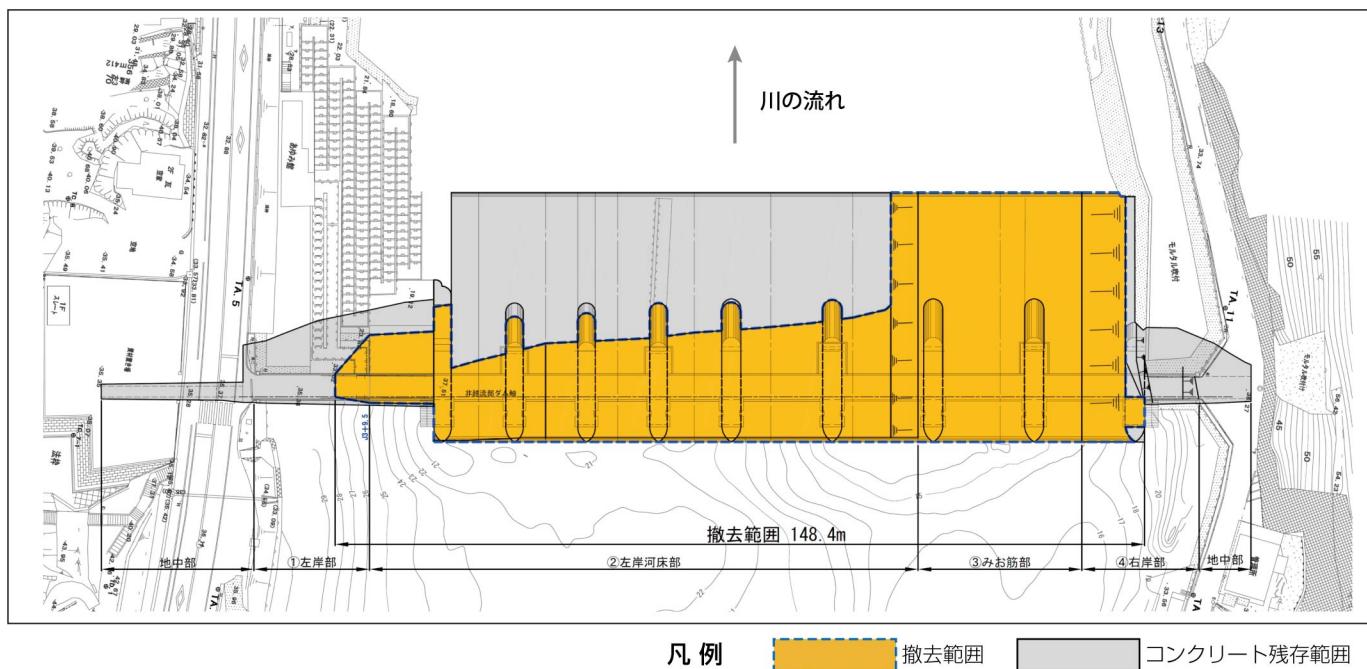
撤去範囲平面

撤去範囲については、ダム建設以前、左岸には洲が発達しており、将来的にはそのような姿が復元することを目指し、みお筋部(流れの中心)はコンクリートを全撤去し、左岸河床部はダム建設当初の元地形から2mの深さを基準として撤去しました。

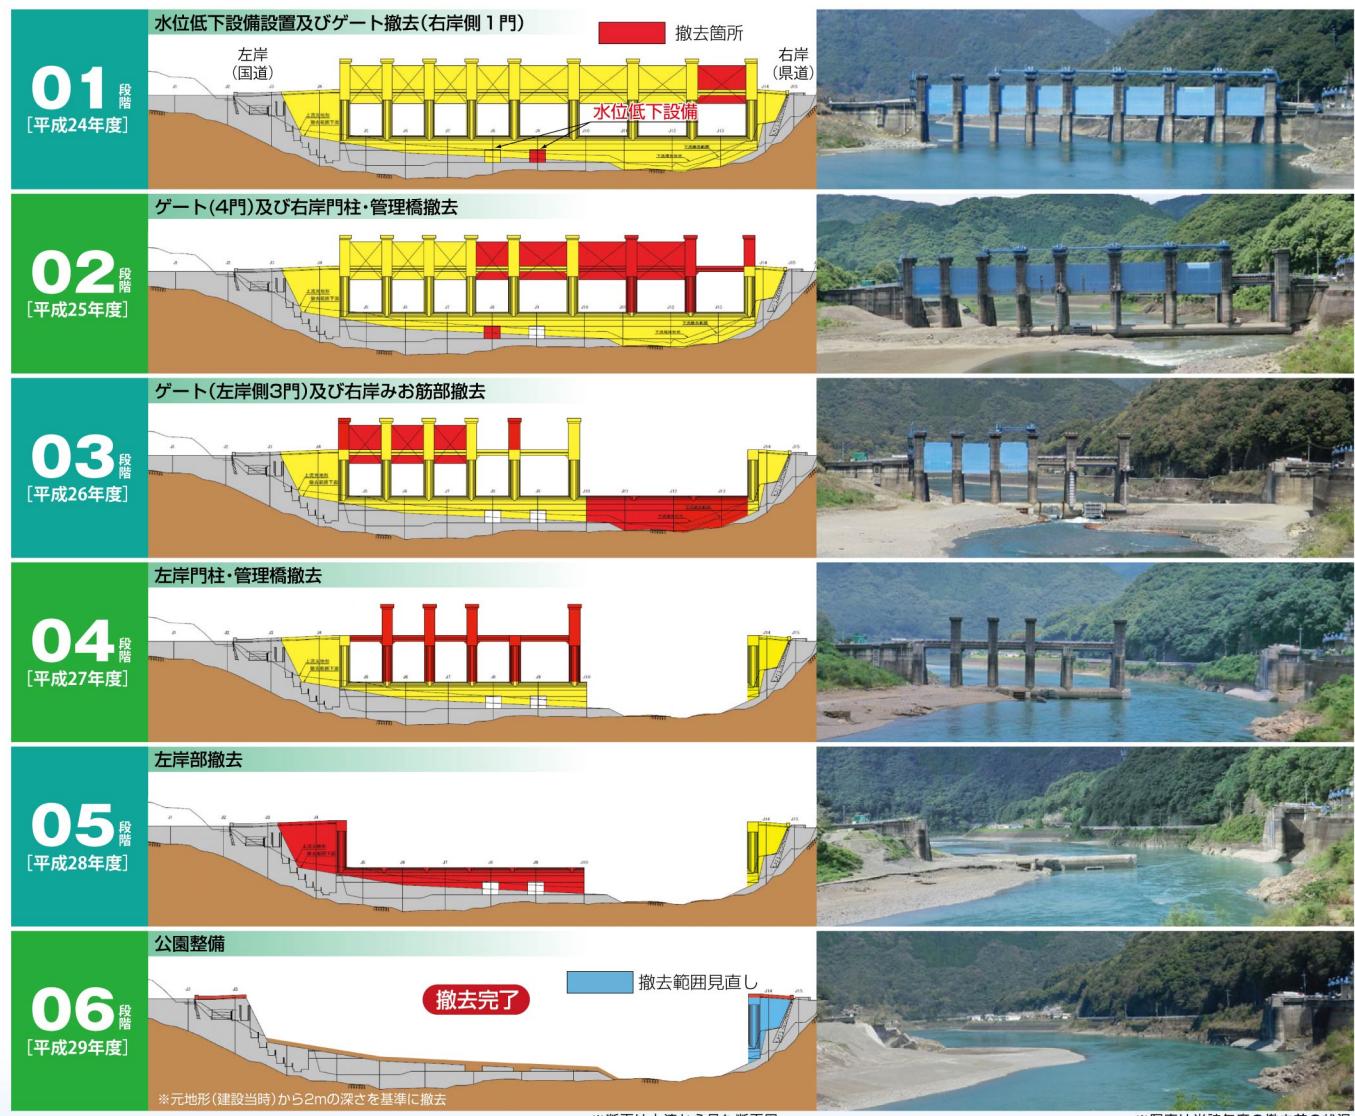
● 6段階撤去手順図

ダム建設当時の河川の状況では、左岸側は洲が発達し、右岸側はみお筋部(流れの中心)であったことから、撤去後、より早くダム建設前の河川の姿に近づけるため、右岸側から撤去する「右岸先行スリット工法」を採用しました。平成26年度に、みお筋部を撤去し、上下流の流れが自然につながりました。また、平成29年度は撤去事業を後世に伝えていくように右岸堤体の一部を残置し、堤体周辺の整備を実施しました。

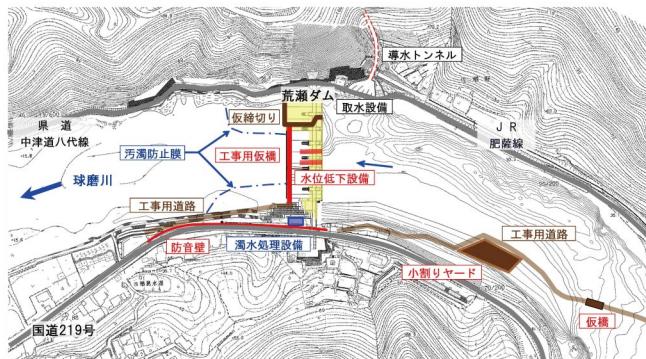
平成24年度 施工計画平面図

最初に水位低下設備を設置し貯水位を下げる工事を実施した後、ダム本体撤去を行いました。

なお、撤去したコンクリートは、導水トンネルの長期的な安全性の確保やコスト縮減を図るため、ダム上流側の河川内ヤードで小割りし、工事用道路を経由して右岸導水トンネルに運搬し埋戻しました。

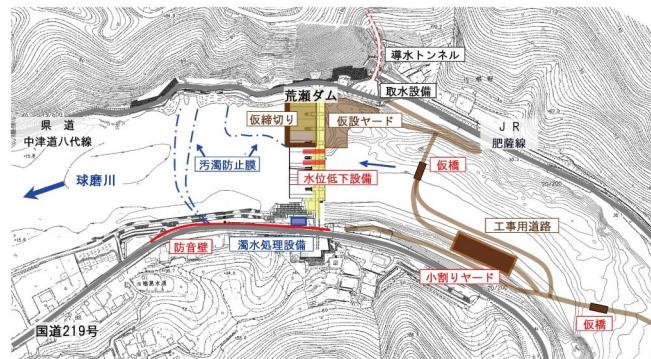
平成25年度以降 施工計画平面図

水位低下操作により、ダム上流が陸地化し、建設当時の残存物が現れたため、施工ヤードや運搬経路等を上流側とした施工計画に変更しました。その結果、作業スペースが広く確保でき、右岸側の撤去工事ではコンクリート殻を直接取水口に投入可能になるなど、作業効率の向上を図ることができました。

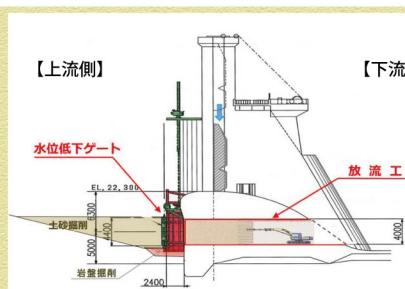
水位低下ゲート設置状況

水位低下設備は、ダム下流の放流工掘削と上流の水位低下ゲート設置の工程を並行作業で進めました。河川水位以下の作業のうえ、河川中央にヤードを確保しなければならず、施工は困難を極めました。水位低下ゲート受枠の設置では想定外の岩盤があることが判り、除去に時間を要しましたが、作業手順の組み換えや工夫を行い、水位低下操作を実施することができました。

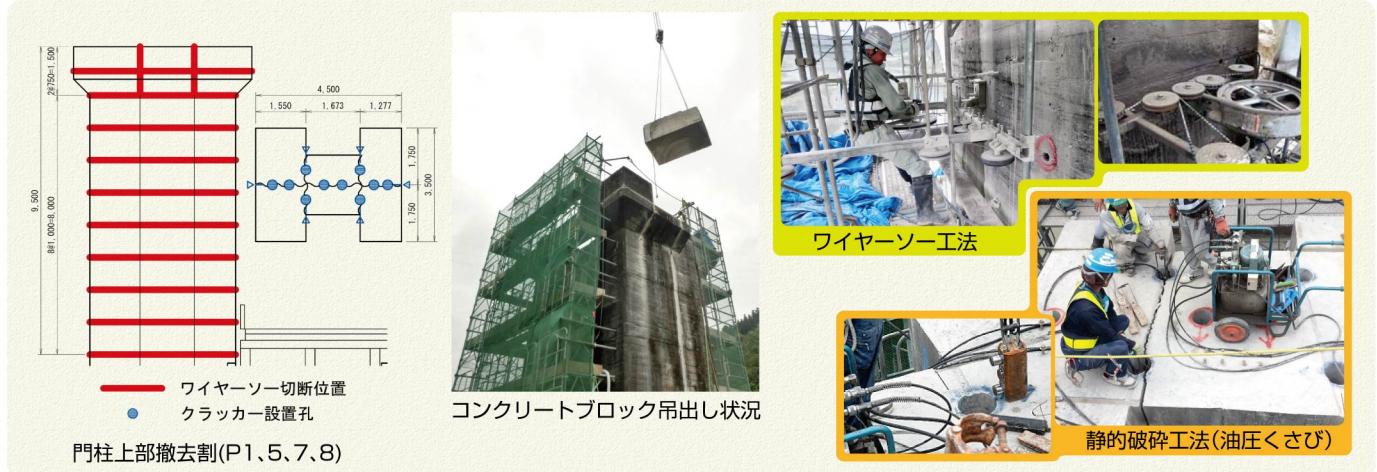
■ 門柱上部撤去

一部の門柱は、試験施工や倒壊スペースを確保するため、出水期を利用しワイヤーソー工法及び静的破碎工法(油圧くさび)で撤去しました。切断したコンクリートはクレーンによって吊出しました。

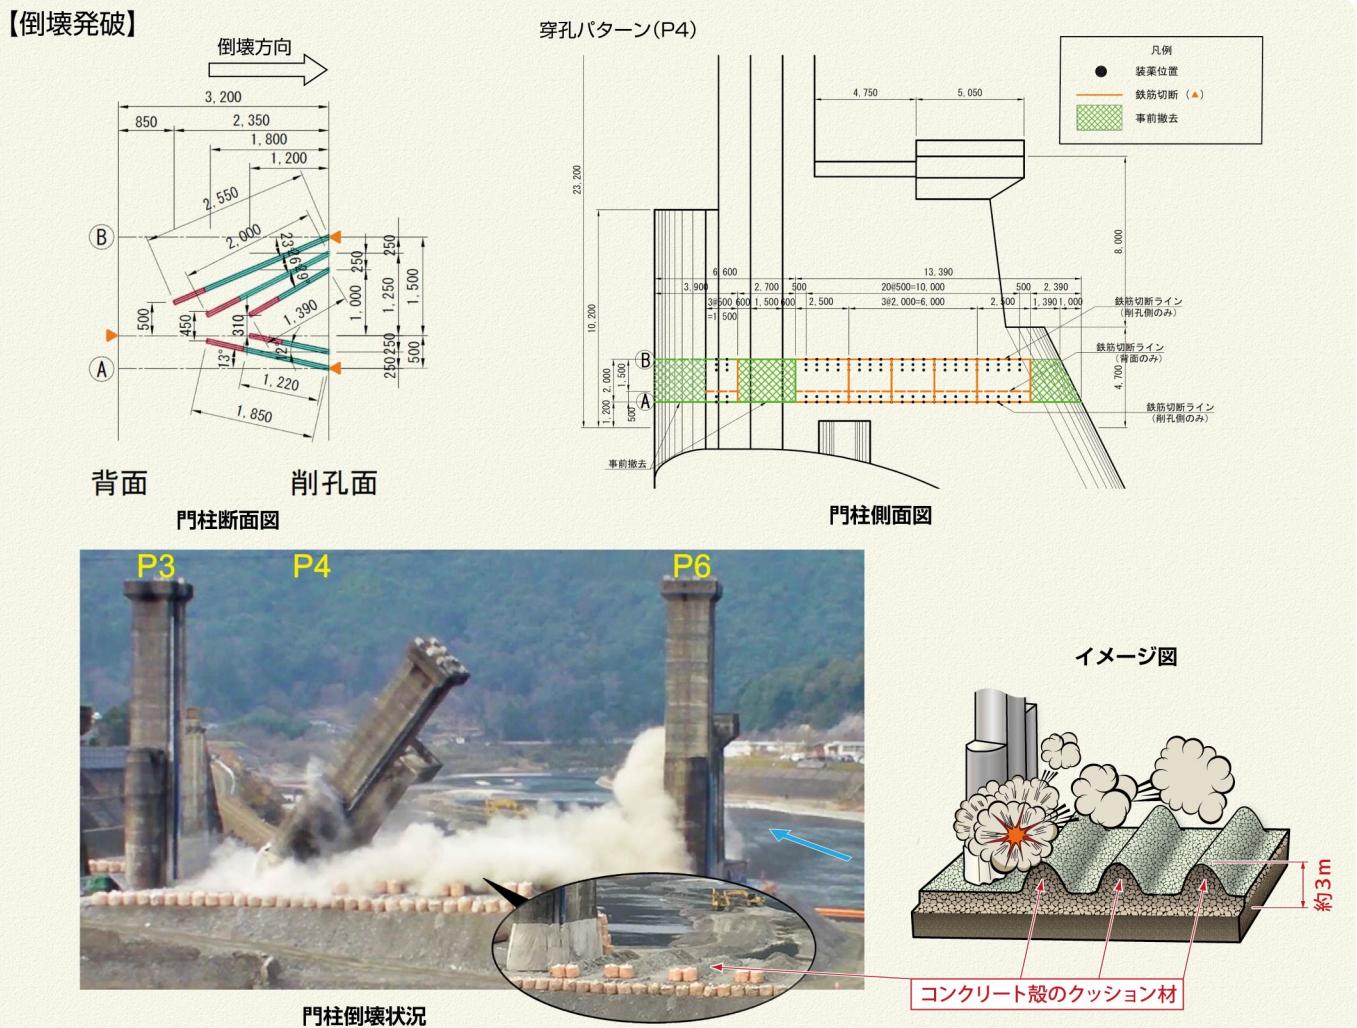
■ 門柱撤去

門柱上部での試験施工の結果及び施工時の安全と工期短縮の観点から、「倒壊発破+小割発破」工法を採用し撤去を行いました。倒壊発破では、事前に上・下流部及び洪水吐ゲート戸当たり部の撤去、門柱の鉄筋や鋼材を切断し、芯抜き(Vカット)という削孔パターンで実施しました。倒壊発破の際、左岸門柱部では民家が近いため、コンクリート殻をクッション材として配置し、振動を抑えることができました。

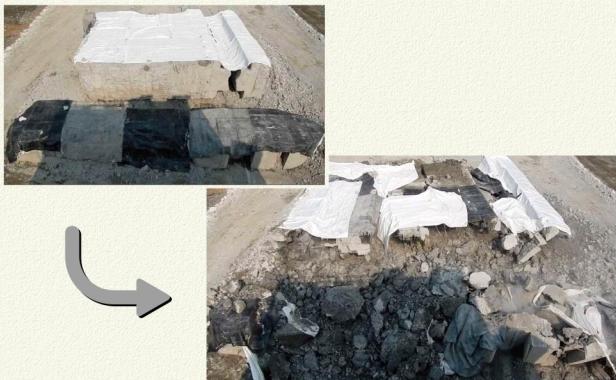
小割発破状況

倒壊した門柱は、細かく破碎するため、門柱側面から装薬し、小割発破を行いました。小割発破では、工夫を重ね、装薬位置を千鳥配置、削孔方向を85°傾斜、発破位置を中断と下部の2段(デッキチャージ)にし、発破効果を最大限に生かしました。

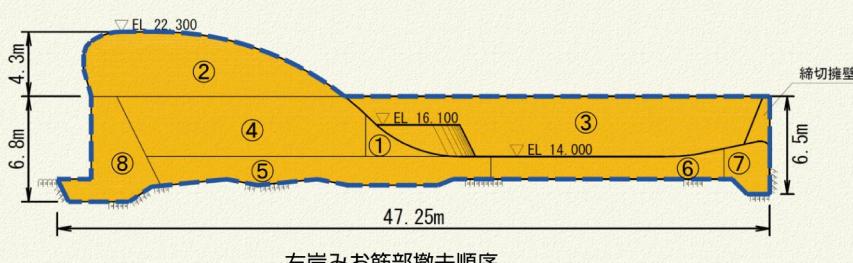
右岸みお筋部撤去順序

JR肥薩線に近い右岸みお筋部の撤去は振動・騒音を抑制させるため、下図の順序で分割して制御発破を行いました。また、基礎岩盤付近(⑤、⑥)の撤去は、堤体の自重が軽くなり拘束圧が低下することに伴い振動が伝わりやすくなるため、1孔ずつ順番に発破できる電子雷管を使用し、振動を低減しました。このような工夫を行い、確実に岩盤面まで撤去することができました。

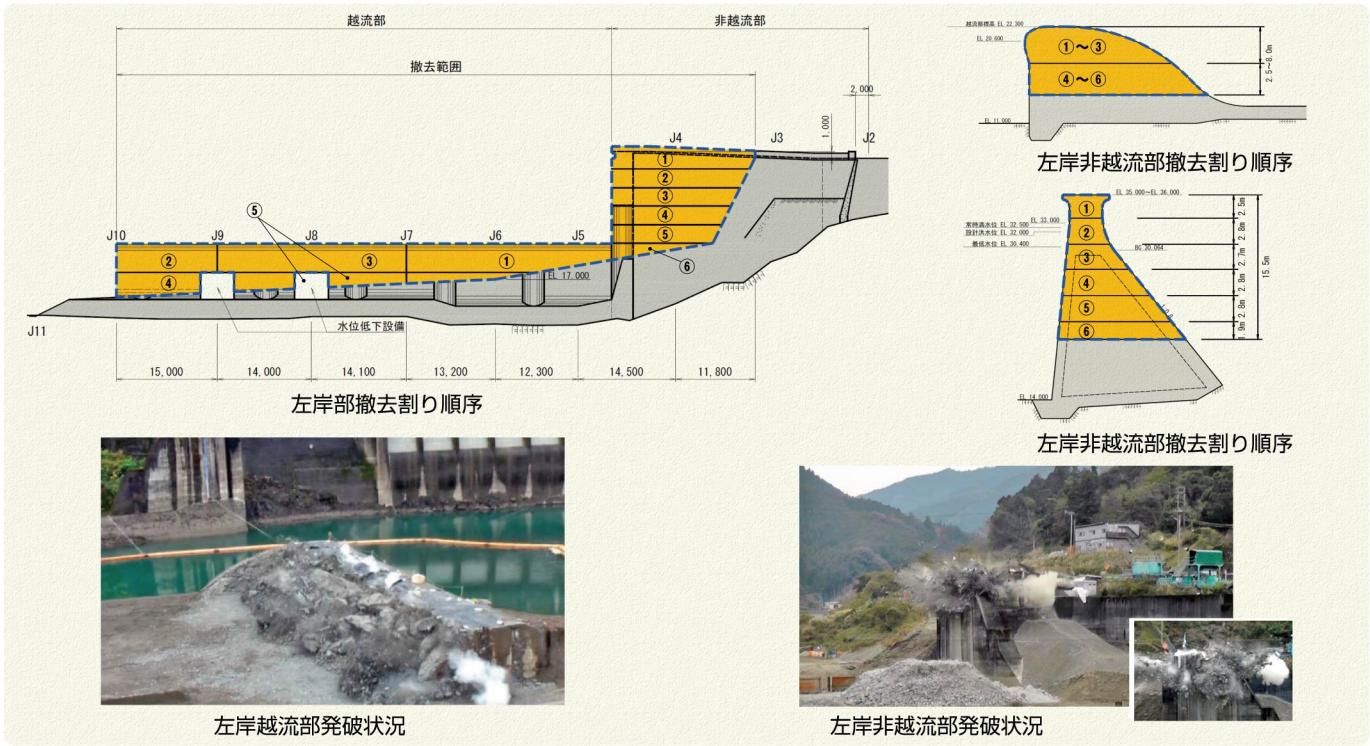
■ 左岸河床部

民家が近い左岸側でも、振動・騒音を軽減するため分割して制御発破を行いました。右岸みお筋部の発破と同様の分割発破及び小割発破の工夫(千鳥配置、斜め装薬、デッキチャージ方式)を採用し、振動・騒音を抑え施工することができました。

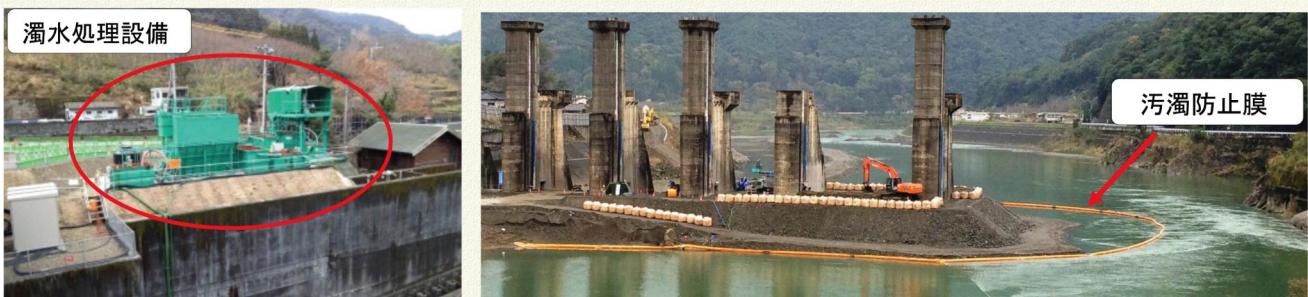
■ 濁水対策

荒瀬ダム撤去に伴い、様々な環境対策に取り組みました。濁水対策として、下流に濁水が流下しないよう汚濁防止膜を設置し、工事により発生した濁水は濁水処理設備で適切に処理を行いました。防音対策として、民家の近い左岸側国道沿いに防音壁を設置し、工事による騒音を減衰させました。発破時の粉じん対策として、防爆シート・マットを使用し、飛散防止に努めました。

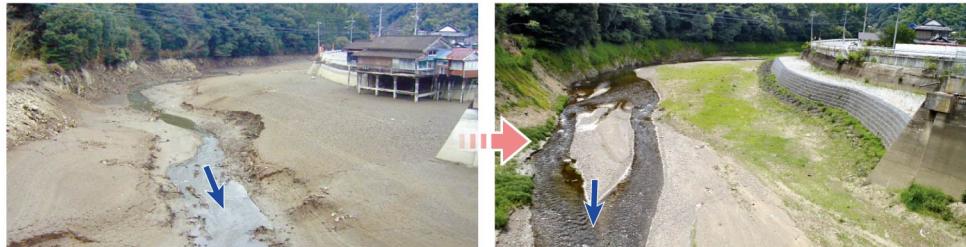
泥土(シルト)処理

ダム湖に堆積した泥土(シルト)が出水時、短期間に大量に流出・堆積すれば、下流河川の河床状況の変化が懸念されるため、泥土(シルト)はダム撤去までに全量除去。(実績:平成19~26年度間に11万m³除去、写真は支川百済木川)

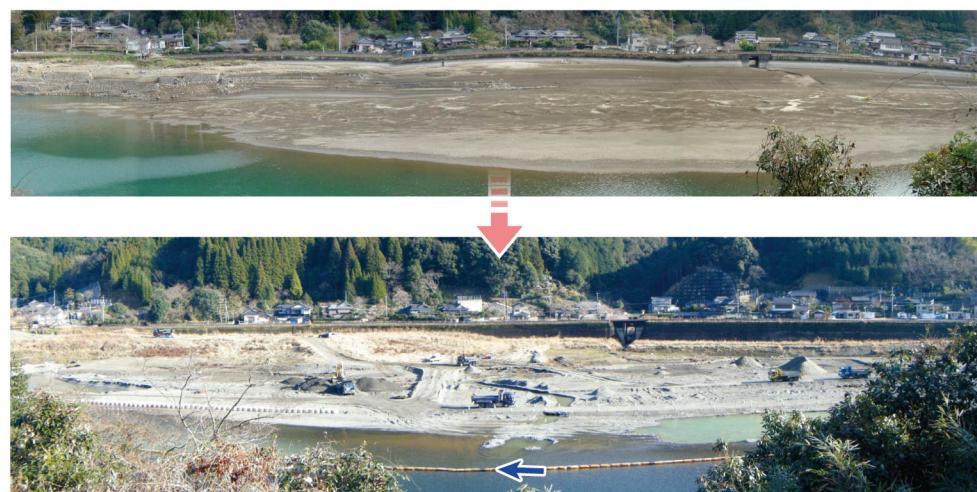
砂・礫処理

下流河川の水位変化を制御するため、貯水池に堆積した砂・礫約50万m³のうち、ダムから佐瀬野地区にある砂・礫を概ね10万m³除去。残りは自然流下。(実績:平成19~26年度間に10万m³除去、写真は球磨川佐瀬野地区)

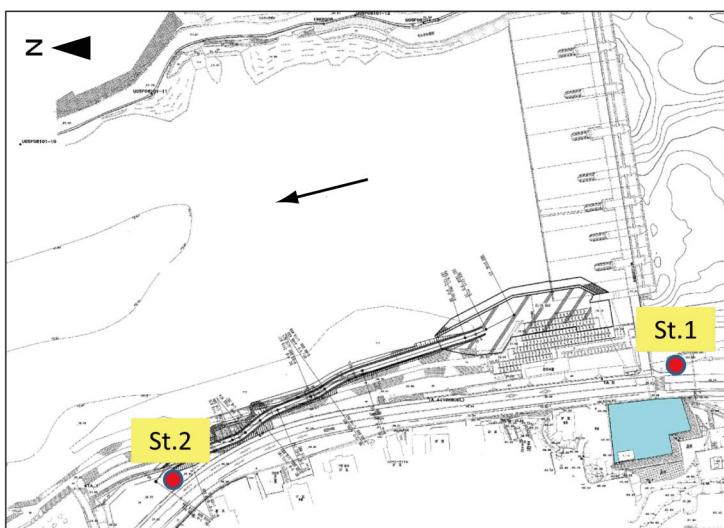
測定位置図

ダム撤去工事により発生する騒音・振動をダム堤体左岸(St.1)及び工事用道路入口(St.2)で測定を行いました。測定の結果、基準値を下回る値が計測され、振動・騒音共に基準値内に抑えて工事を行うことができました。

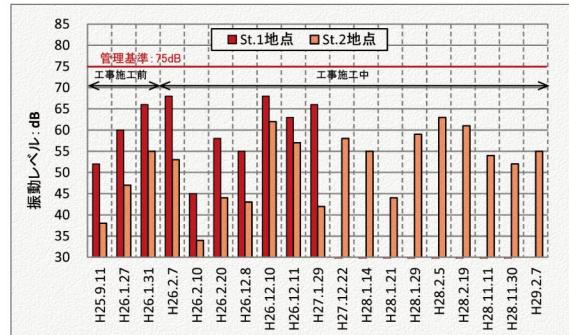
【振動】

※発破時の振動・騒音計測結果
