# 荒瀬ダム

THE ARASE DAM REMOVAL

# 撤去

熊本県企業局

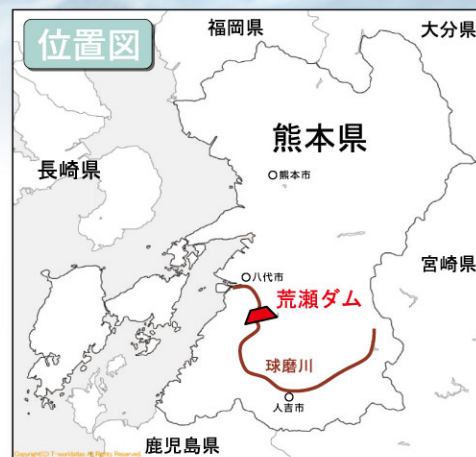
荒瀬ダムは球磨川河口から約20km地点に建設された発電専用ダムであり、ダムから約600mのトンネルで藤本発電所に導水し、約16mの落差を利用して発電を行っていました。

## 1 荒瀬ダム

- ダム型式 ..... 可動堰付き重力式越流型  
コンクリートダム
- 堤高 ..... 25.0m
- 堤頂長 ..... 210.8m
- 総貯水容量 ..... 1,014万<sup>3</sup>m

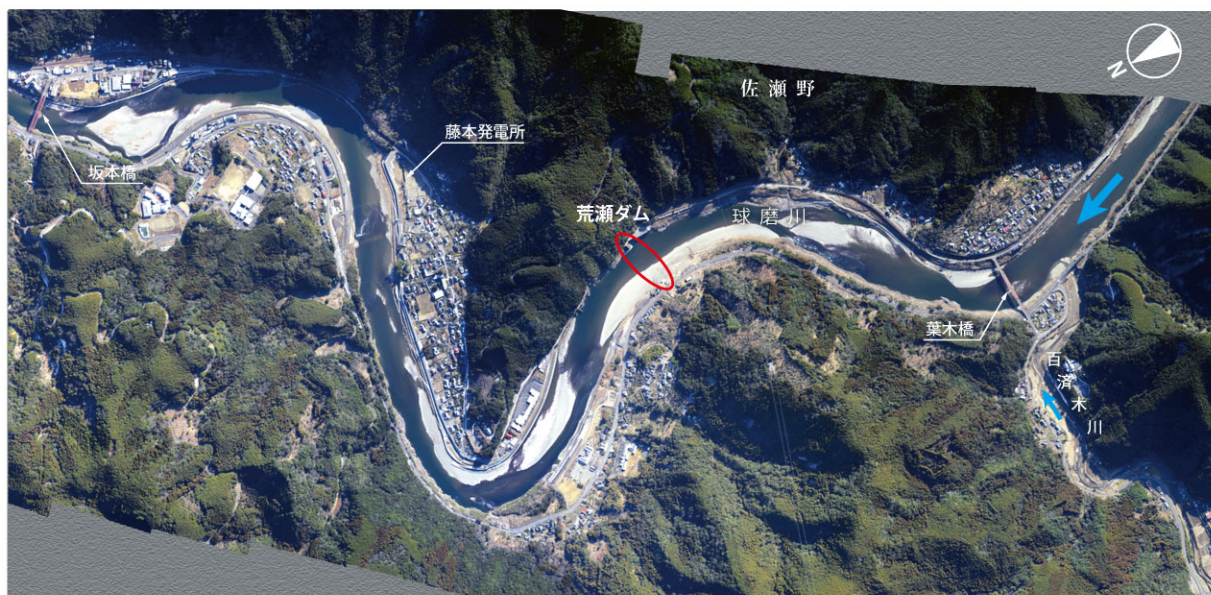
平成30年  
荒瀬ダム撤去後

ダム建設当時の河川の状況では、左岸側は洲が発達し、右岸側はみお筋部(流れの中心)であったことから、撤去後、より早くダム建設前の河川の姿に近づけるため、右岸側から撤去する「右岸先行スリット工法」を採用しました。平成26年度に、みお筋部を撤去し、上下流の流れが自然につながりました。また、平成29年度は撤去事業を後世に伝えていけるように右岸堤体の一部を残置し、堤体周辺の整備を実施しました。
