## 第2章 個別調査の概要\_\_生態系\_\_基盤環境の変遷（河道内の変化の確認）

## 1 調査内容

## (1) 調査の目的

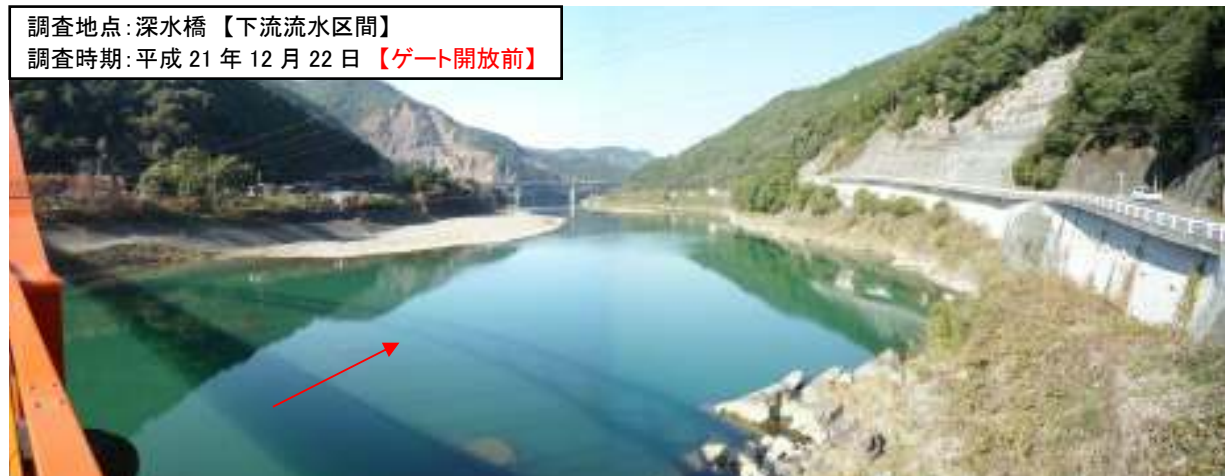
調査地点: 深水橋【下流流水区間】  
調査時期: 平成 21 年 12 月 22 日【ゲート開放前】

- (1) 下流流水区間では、ゲート開放前後で顕著な変化は見られなかった。
- (2) 減水区間では、ゲート開放(平成 22 年 4 月)後は水位が上昇し、一部で州の減少やワンドの消失が見られた。
- (3) 第1流水回復区間は、ゲート開放後、湛水区間から流水区間に変化した。

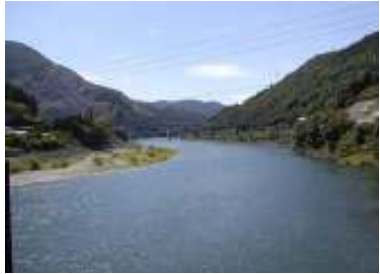
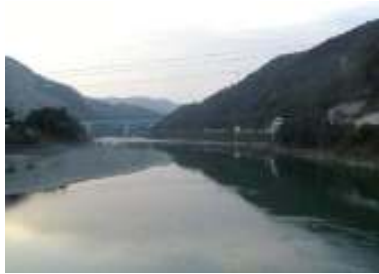
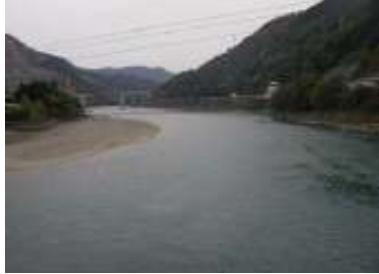
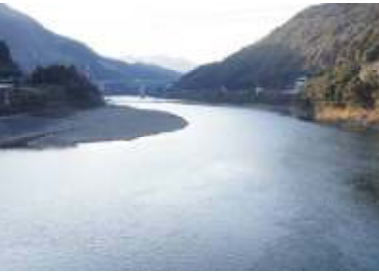
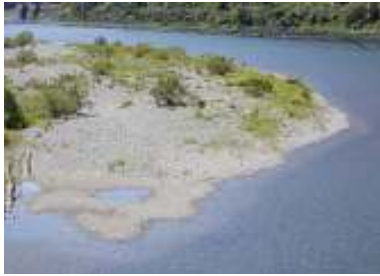
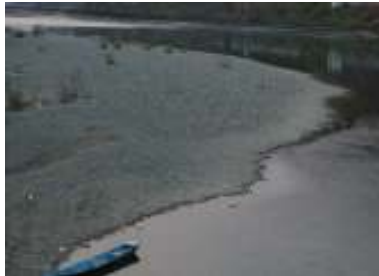
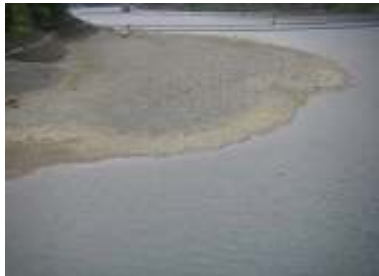
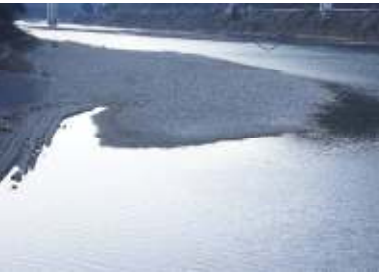
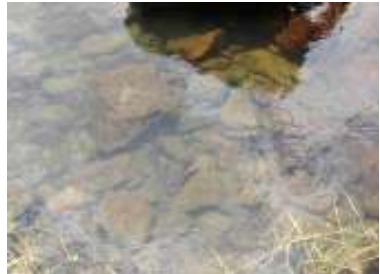
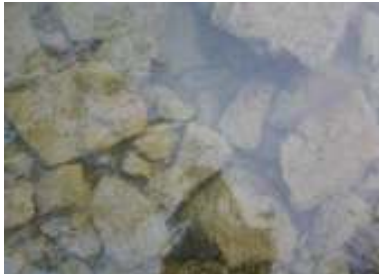
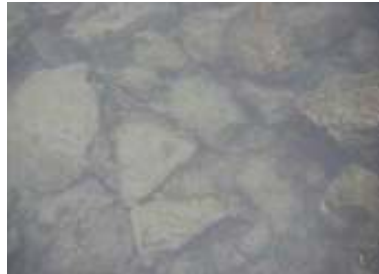
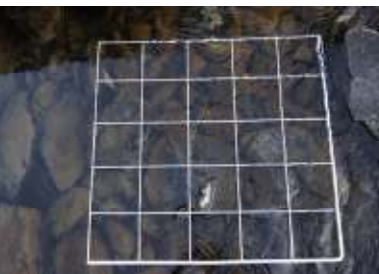
調査地点:横石(主な撮影方向を抜粋)

河道内の変化の確認調査(主に河床材料に着目する地点)
