## 第2章 個別調査の概要\_\_水質\_\_出水時調査

ダム撤去工事中及び撤去後において、貯水池内及びダム下流の水質の状況を把握する。

平成22年6月29日～30日

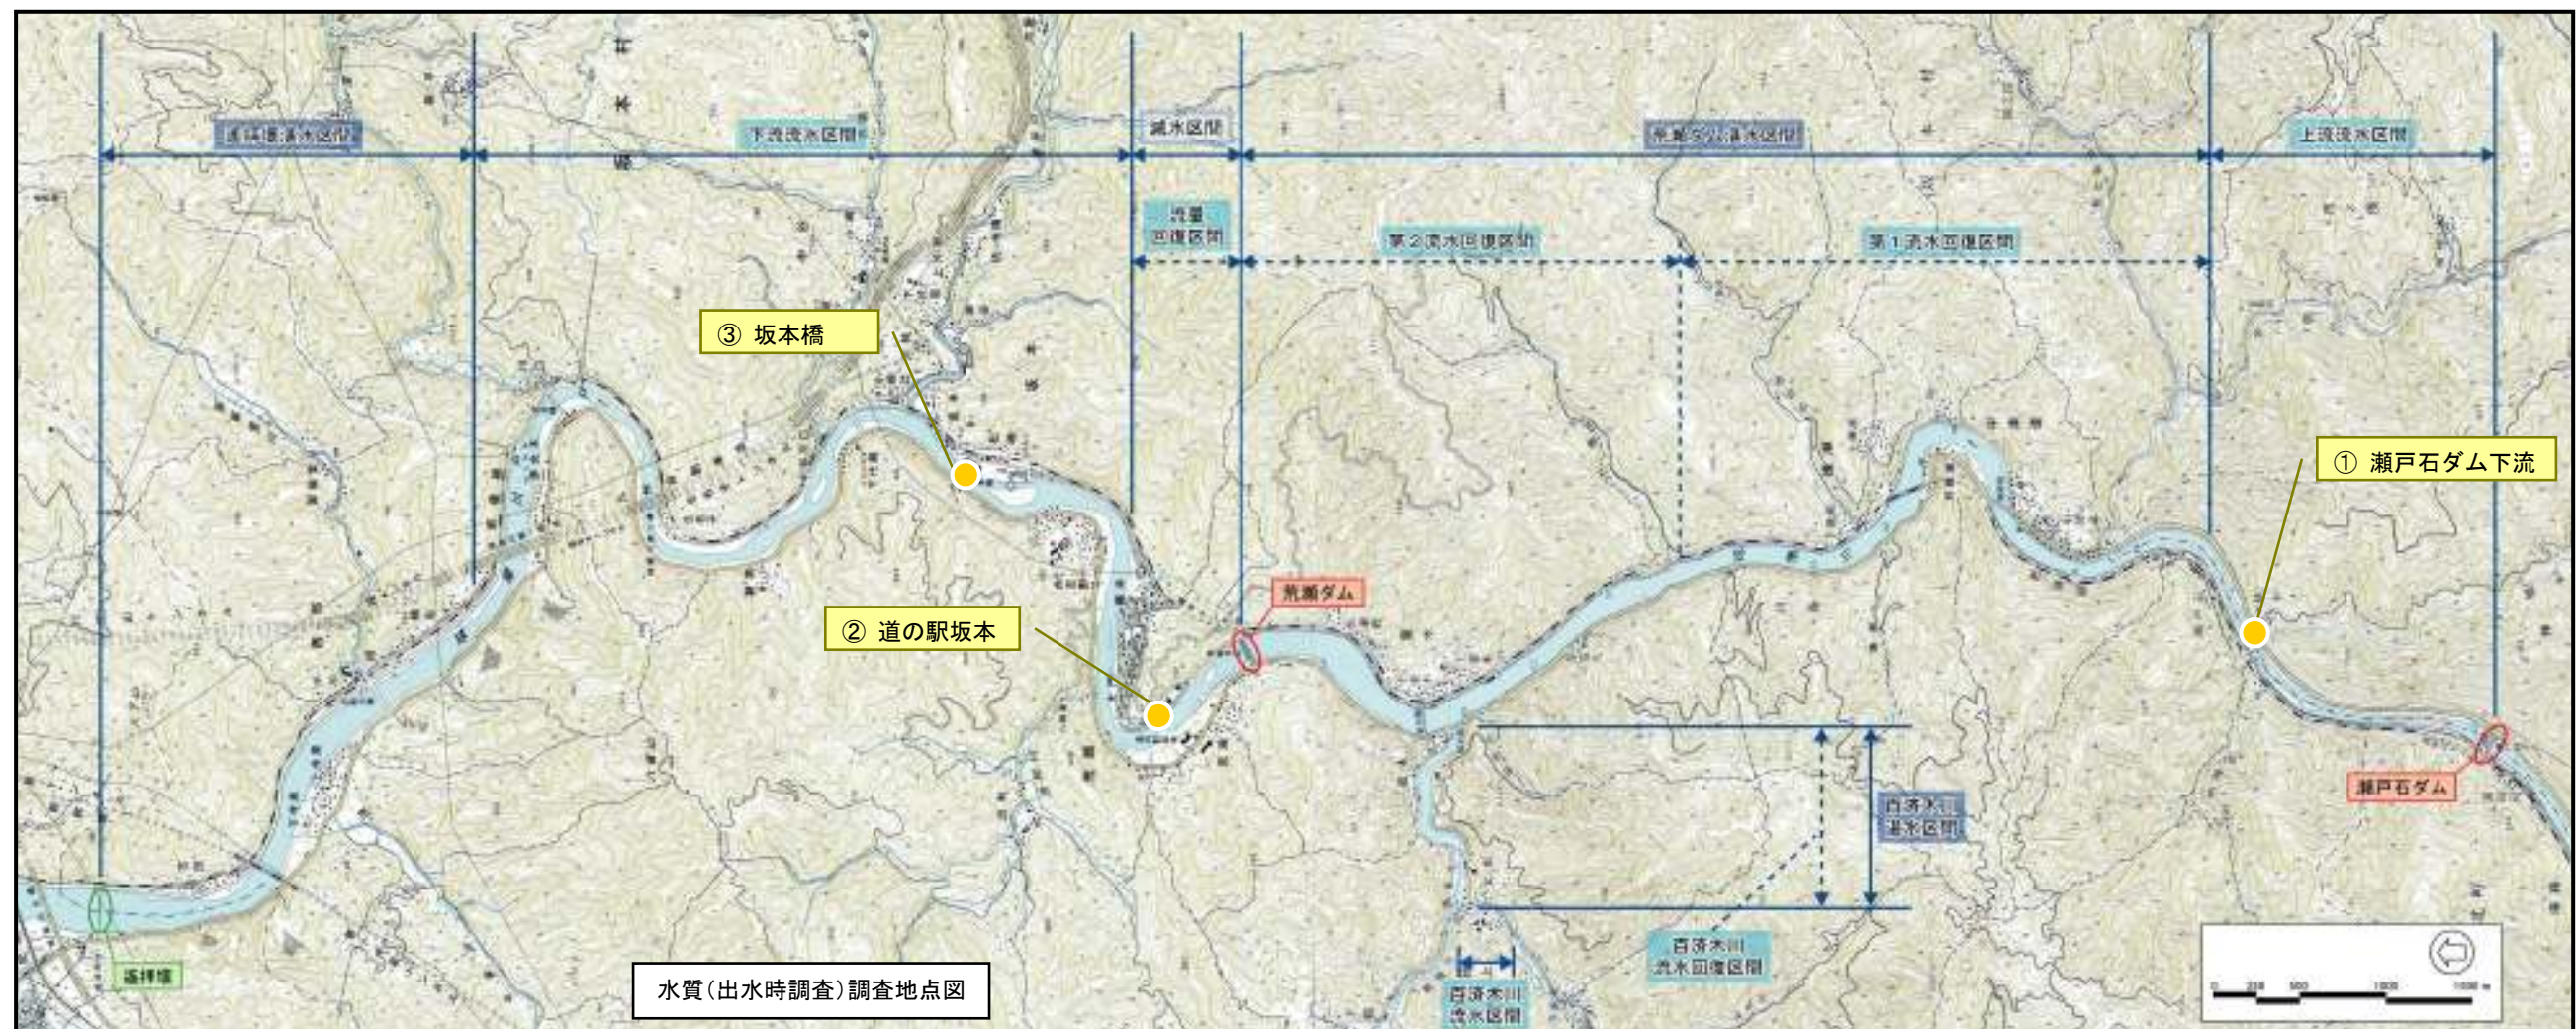
#### (3) 調査地点

以下の3地点とした。

- ①瀬戸石ダム下流
- ②道の駅坂本
- ③坂本橋
