第2章 個別調査の概要\_\_支川連続性調査\_\_(1)カワネズミ

## 第2章 個別調査の概要\_\_支川連続性調査\_\_(2) ヤマメ

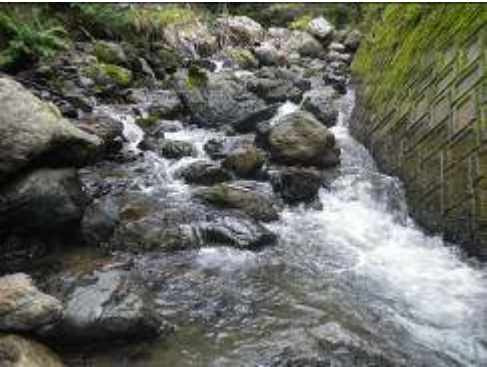
カワネズミの糞の確認地の状況(枳之俣川)

- (1) 3支川5箇所でカワネズミの糞を確認した。
- (2) 内訳は、行徳川2箇所、市ノ俣川2箇所、枳之俣川1箇所であった(下図の黄色着色箇所)。
- (3) カワネズミの確認箇所の特徴を以下に記す。
  - ・右岸支川でのみ確認された。
  - ・河川形態がAa型で、人頭大の石が多く存在する場所で確認された。

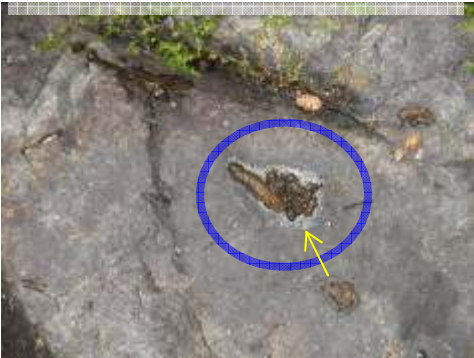
カワネズミの糞の現地確認状況

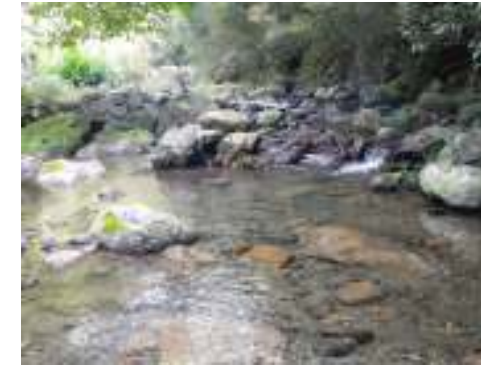
ヤマメの確認地の状況(楮木川)

- (1) 楮木川及び小川谷の2つの支川において、16個体のヤマメを確認した。(下図の黄色着色箇所)。
- (2) 内訳は、楮木川②で2個体、楮木川③で10個体、楮木川④で3個体、小川谷で1個体であった。

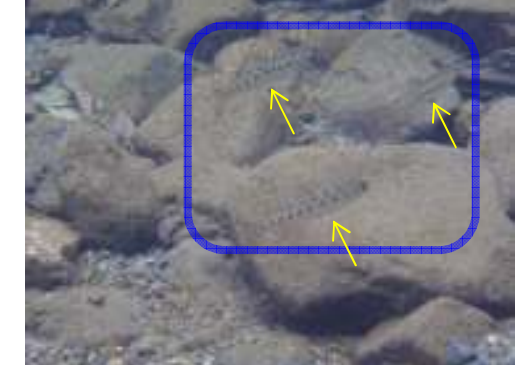
ヤマメの現地確認状況
