### 3) 基盤環境（物理環境の定期モニタリング）

#### 【荒瀬ダム下流における物理環境（平面形状）の変化の概要】

【荒瀬ダム下流における物理環境（横断形状）の変化の概要】

【荒瀬ダム下流における物理環境（河床材料）の変化の概要】

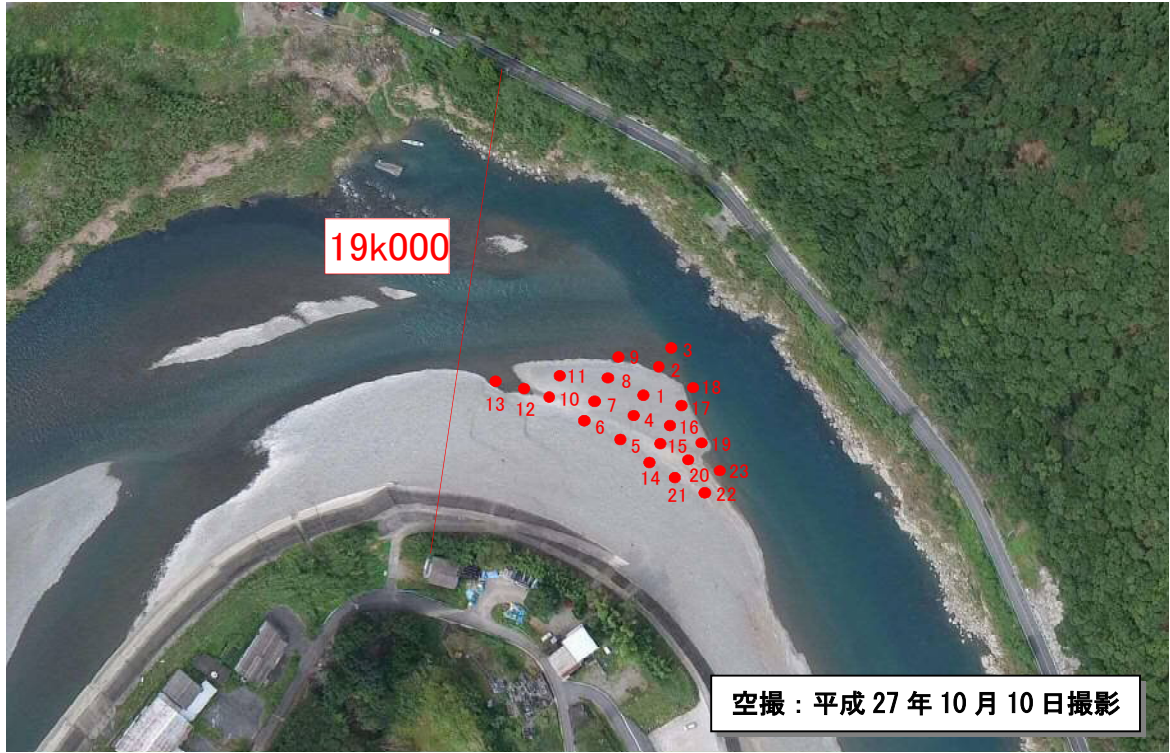
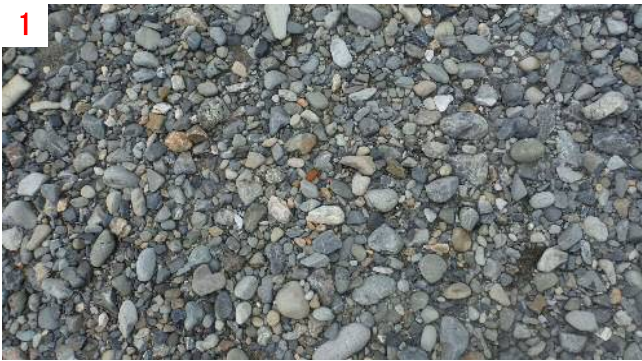
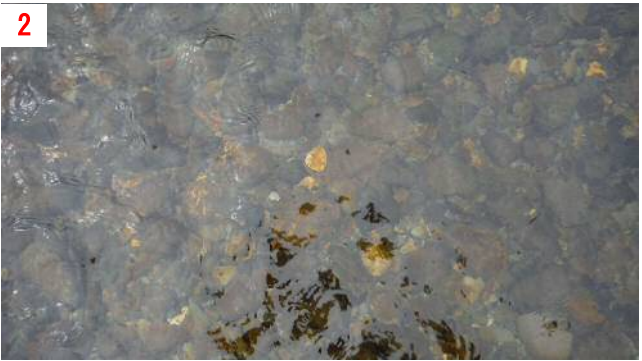
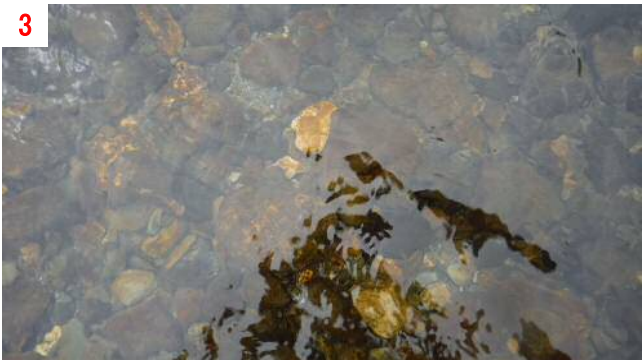
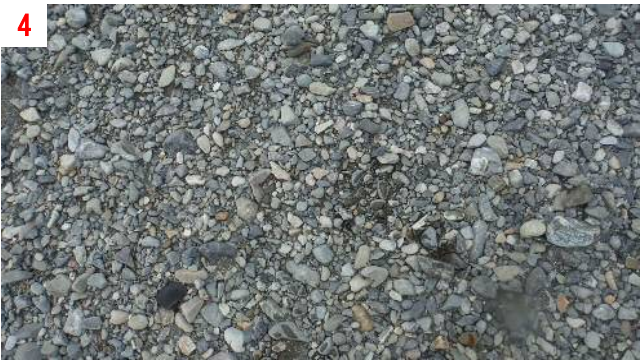
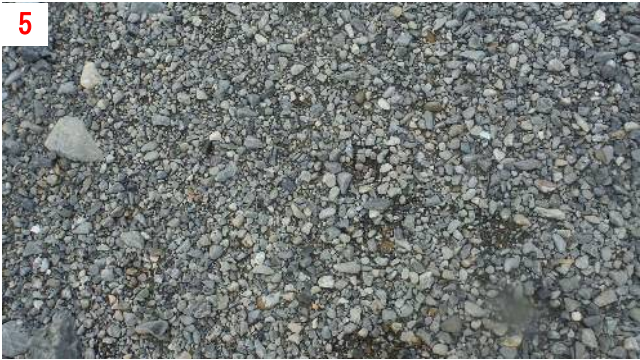
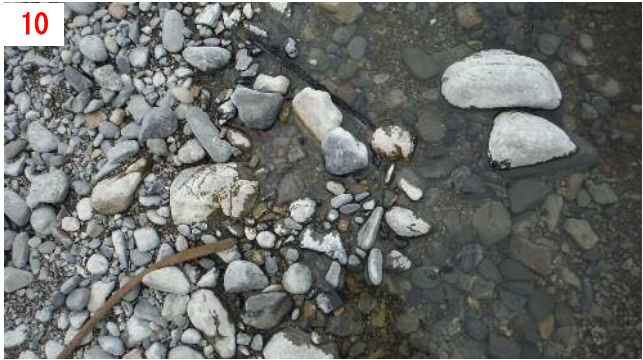
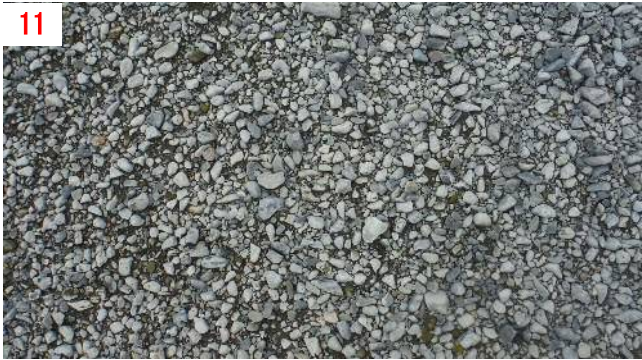
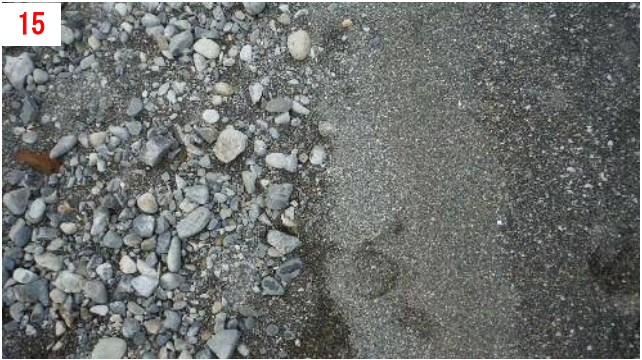
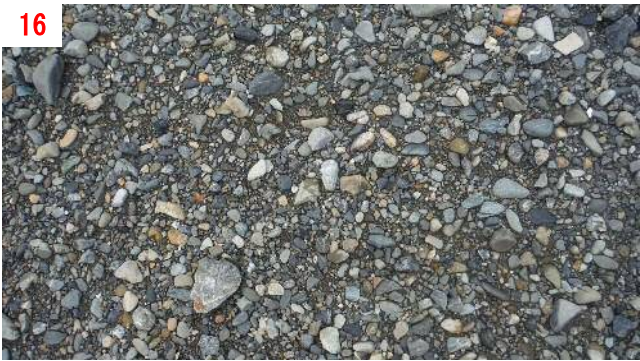
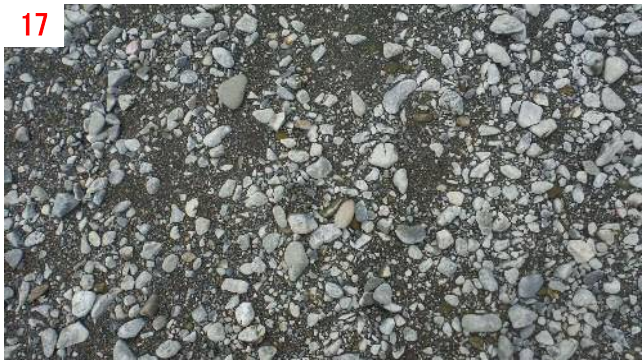
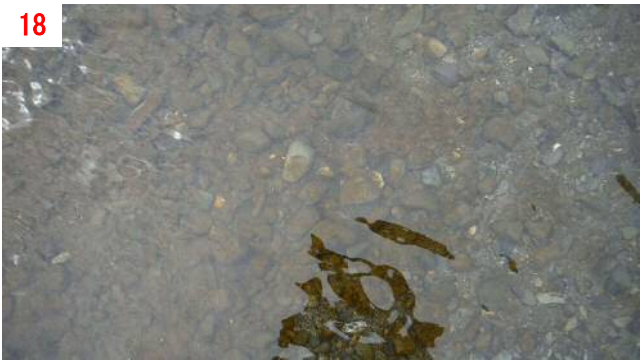
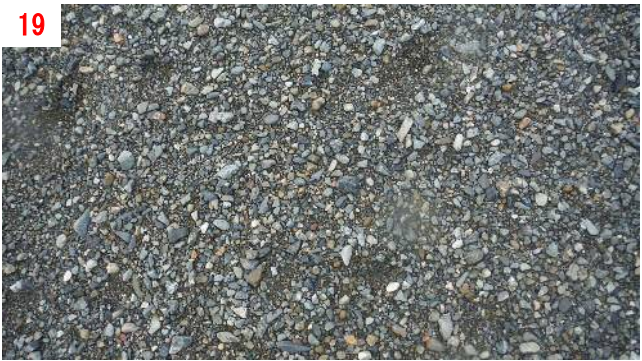
● 60%粒径

| 評価項目 | 視点 | 今年度前期(4～9月)の調査結果概要 | 評価概要 |
|---|---|---|---|
| 出水前後や工事実施前後の変化状況 | 出水や荒瀬ダム撤去関連工事(水位低下装置、ダム撤去等)の影響把握<br>【全体の概要把握】 | ・みお筋部撤去(H27年3月)後の6～7月の連続的な小中規模出水により、面積格子法の設置地点では、5月から9月にかけて粗粒化する傾向が見られた。 | みお筋部撤去(H27年3月)後の6～7月の連続的な小中規模出水を受けて、ダム直下流では粗粒化したことから、細粒分の河床への堆積や目詰まりによる環境への影響はなかったと考えられる。 |

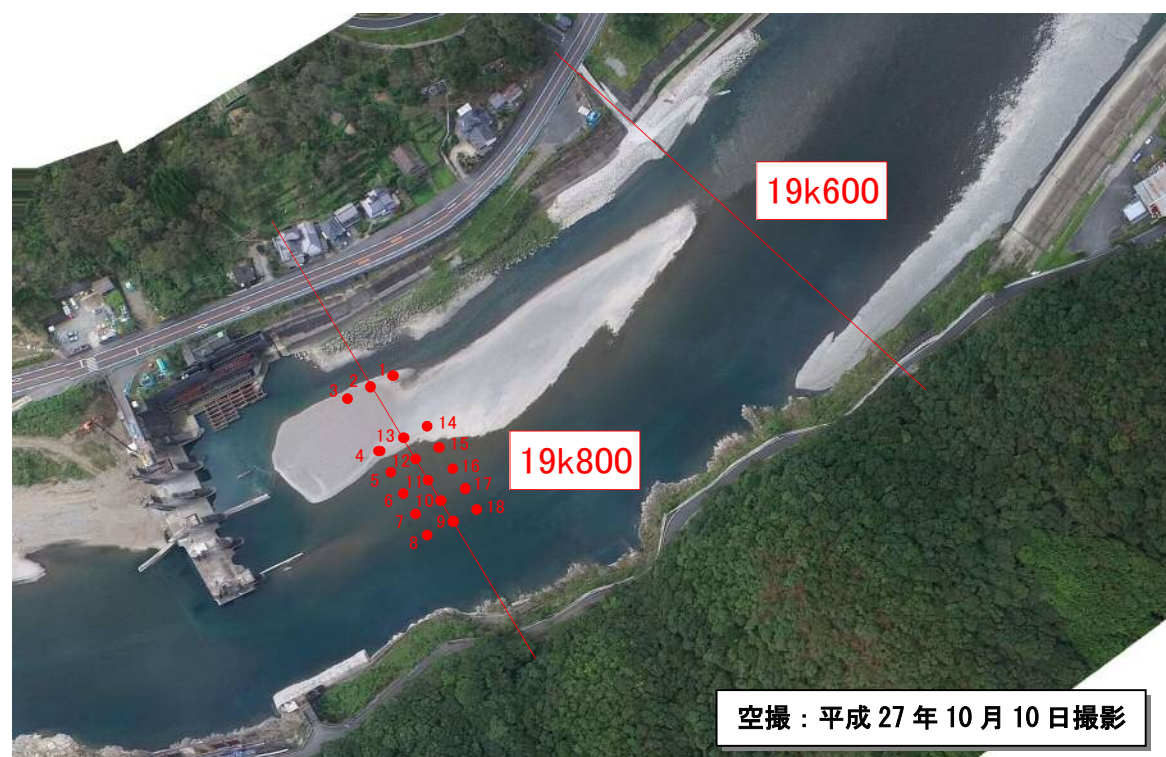
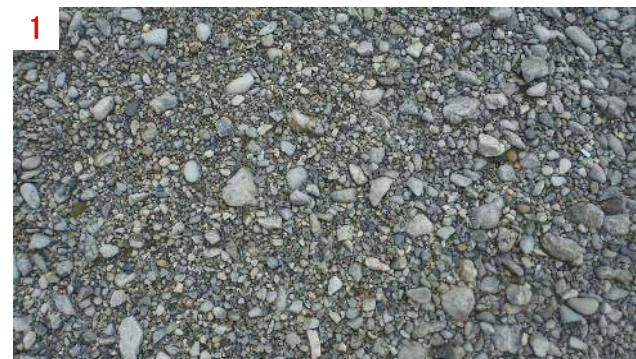
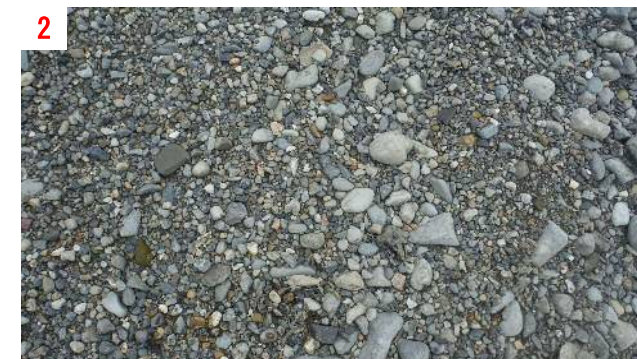
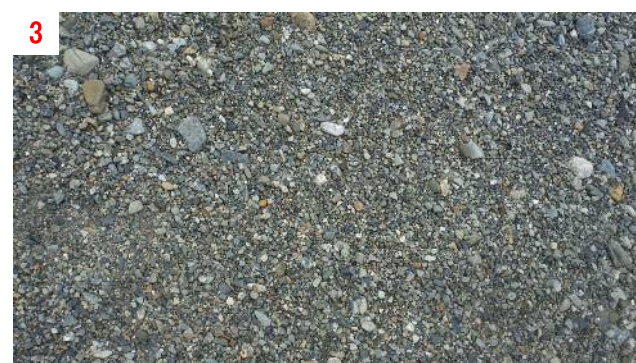
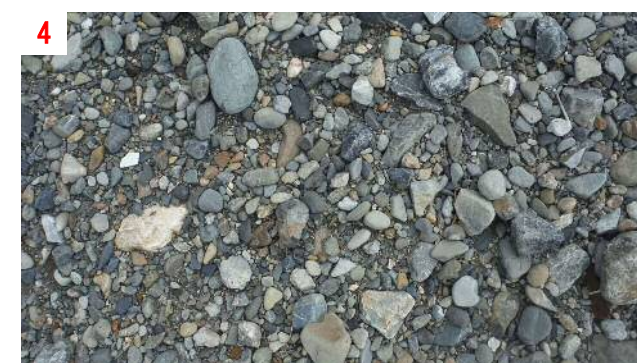
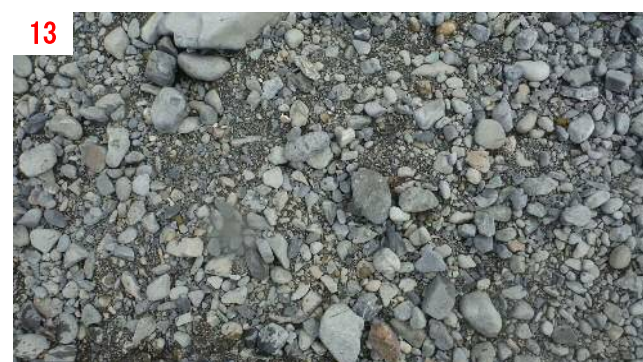
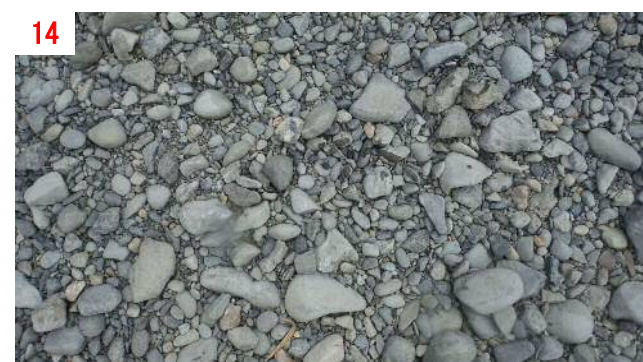
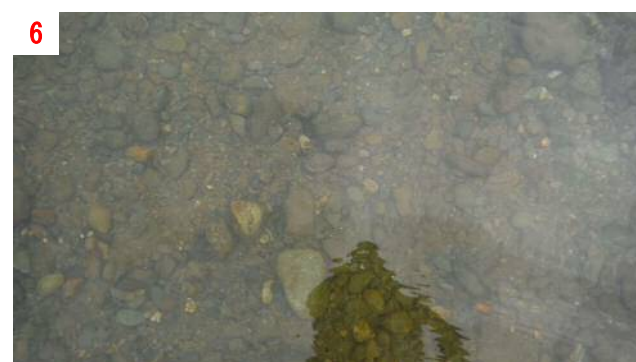
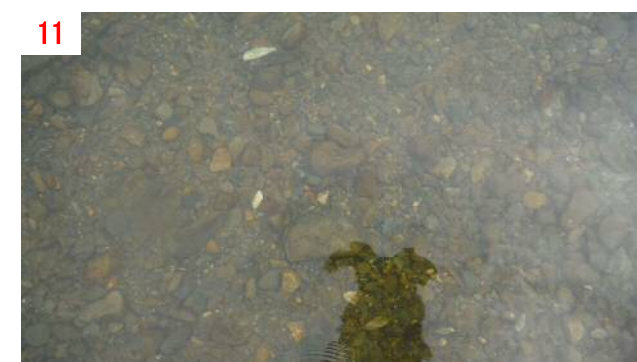
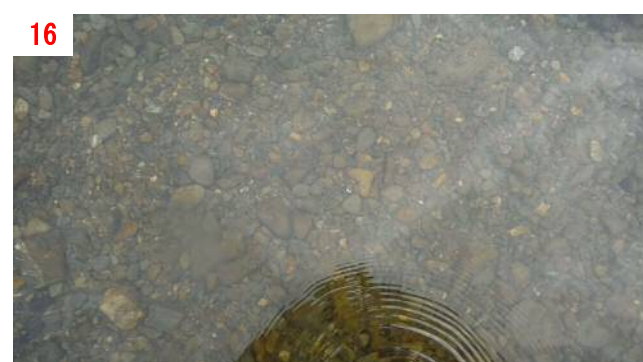
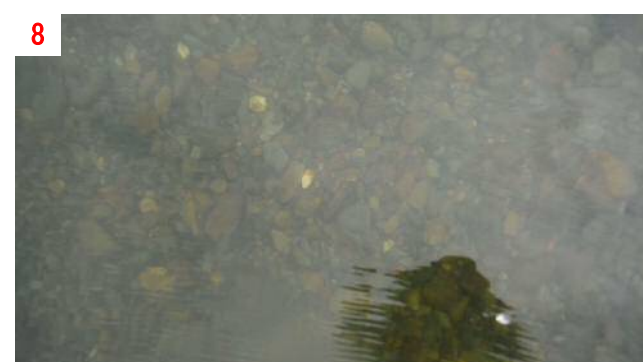
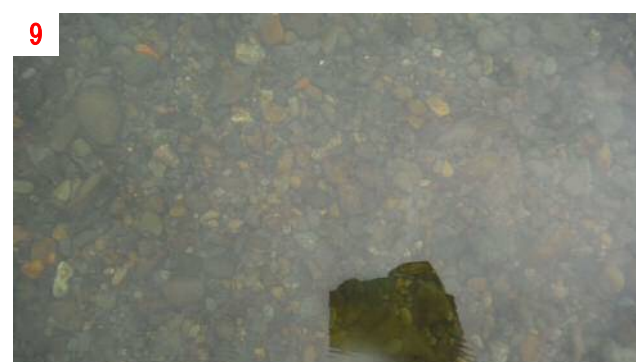
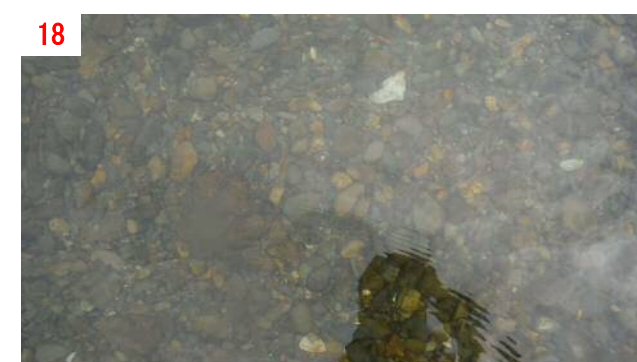
● 粒径 2 mm 以下の割合

| 評価項目 | 視点 | 今年度前期(4～9月)の調査結果概要 | 評価概要 |
|---|---|---|---|
| 出水前後や工事実施前後の変化状況 | 出水や荒瀬ダム撤去関連工事(水位低下装置、ダム撤去等)の影響把握<br>【全体の概要把握】 | ・みお筋部撤去(H27年3月)後の6～7月の連続的な小中規模出水により、面積格子法の設置地点では、5月から9月にかけて細粒分が減少する傾向が見られた。 | みお筋部撤去(H27年3月)後の6～7月の連続的な小中規模出水を受けて、ダム直下流では細粒分が減少したことから、細粒分の河床への堆積や目詰まりによる環境への影響はなかったと考えられる。 |

【註】 物理定期モニタリングの調査測線である 19/600 の横断形状が変化したことから、参考までに 9 月 29 日の調査では右岸際にコドラートを移動し調査を実施した。
