2) 騒音

【参考資料 I -264 参照】

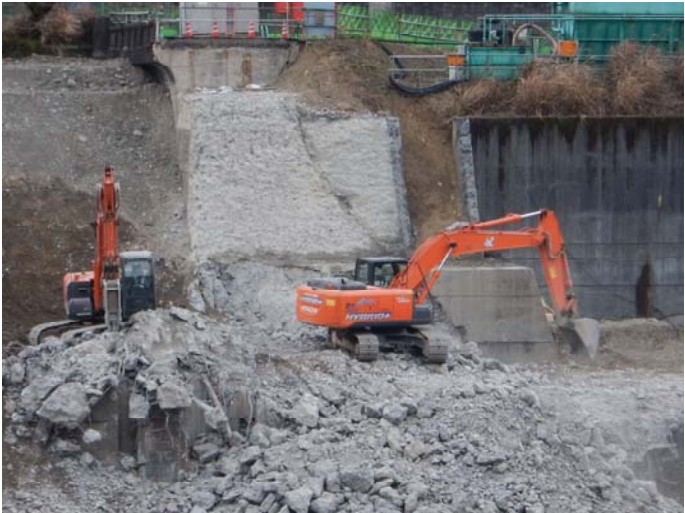
現地状況写真（構造物取壊し）

| 調査実施日 | 調査対象 | | 調査地点 | 備 考 |
|---|---|---|---|---|
| H25.11.12 | ○ | 構造物取壊し | St.1、St.2 | 特定建設作業 |

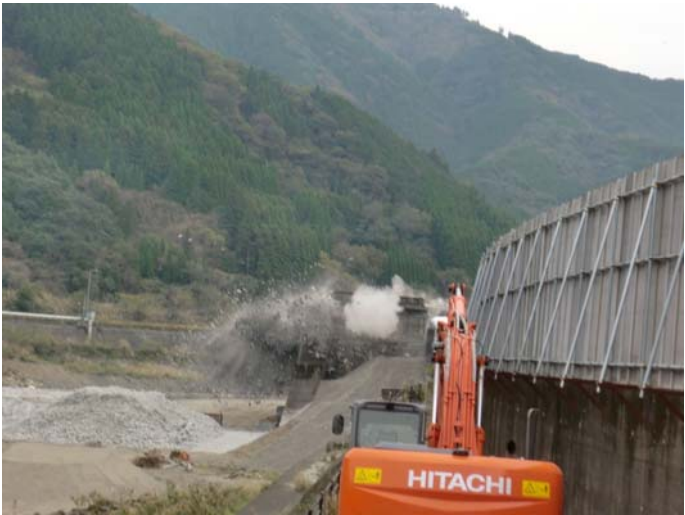
現地状況写真（発破）

| 評価項目 | 視点 | 平成 28 年度の調査結果概要 | 評価概要 |
|---|---|---|---|
| 工事騒音の影響 | <div>・ 工事前後の比較</div> <div>・ 騒音規制法との照合</div> <div>・ 火薬学会規制値との照合</div> | <div>・ 環境騒音は工事施工前 (H23 年度) が 67～68dB (A)、工事施工中 (H28 年度) が 57～70dB (A)</div> <div>・ H28 年度の特定建設作業騒音 (大型ブレーカ) は 62～75dB (A)</div> <div>・ H28 年度の St. 2 の発破騒音は 71～91dB (A)</div> | <div>・ 環境騒音は、工事施工前後で環境騒音に大きな変化はみられない。</div> <div>・ 特定建設作業騒音は、基準値 85dB (A) を下回る値であった。</div> <div>・ 発破騒音は、管理値 96dB (A) を下回る値であった。</div> |

平成 27～28 年度の発破に関しては、St. 1 地点が発破箇所から 100m 範囲内にあり、作業員を含めた周辺住民等は避難することとなっているため、評価は St. 2 地点のみで行った。
