2) 騒音

【参考資料 I -309 参照】

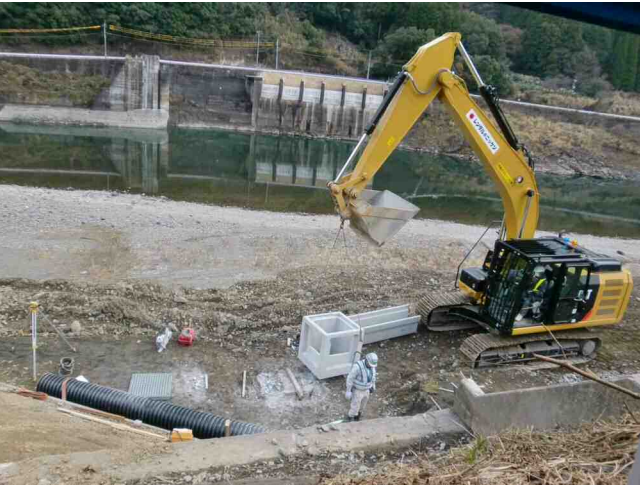
現地状況写真  
(大型ショベルによる堤体周辺の整備作業取壊し)
