(2) 土砂

河川形状：縦断形状の中間結果（概要）

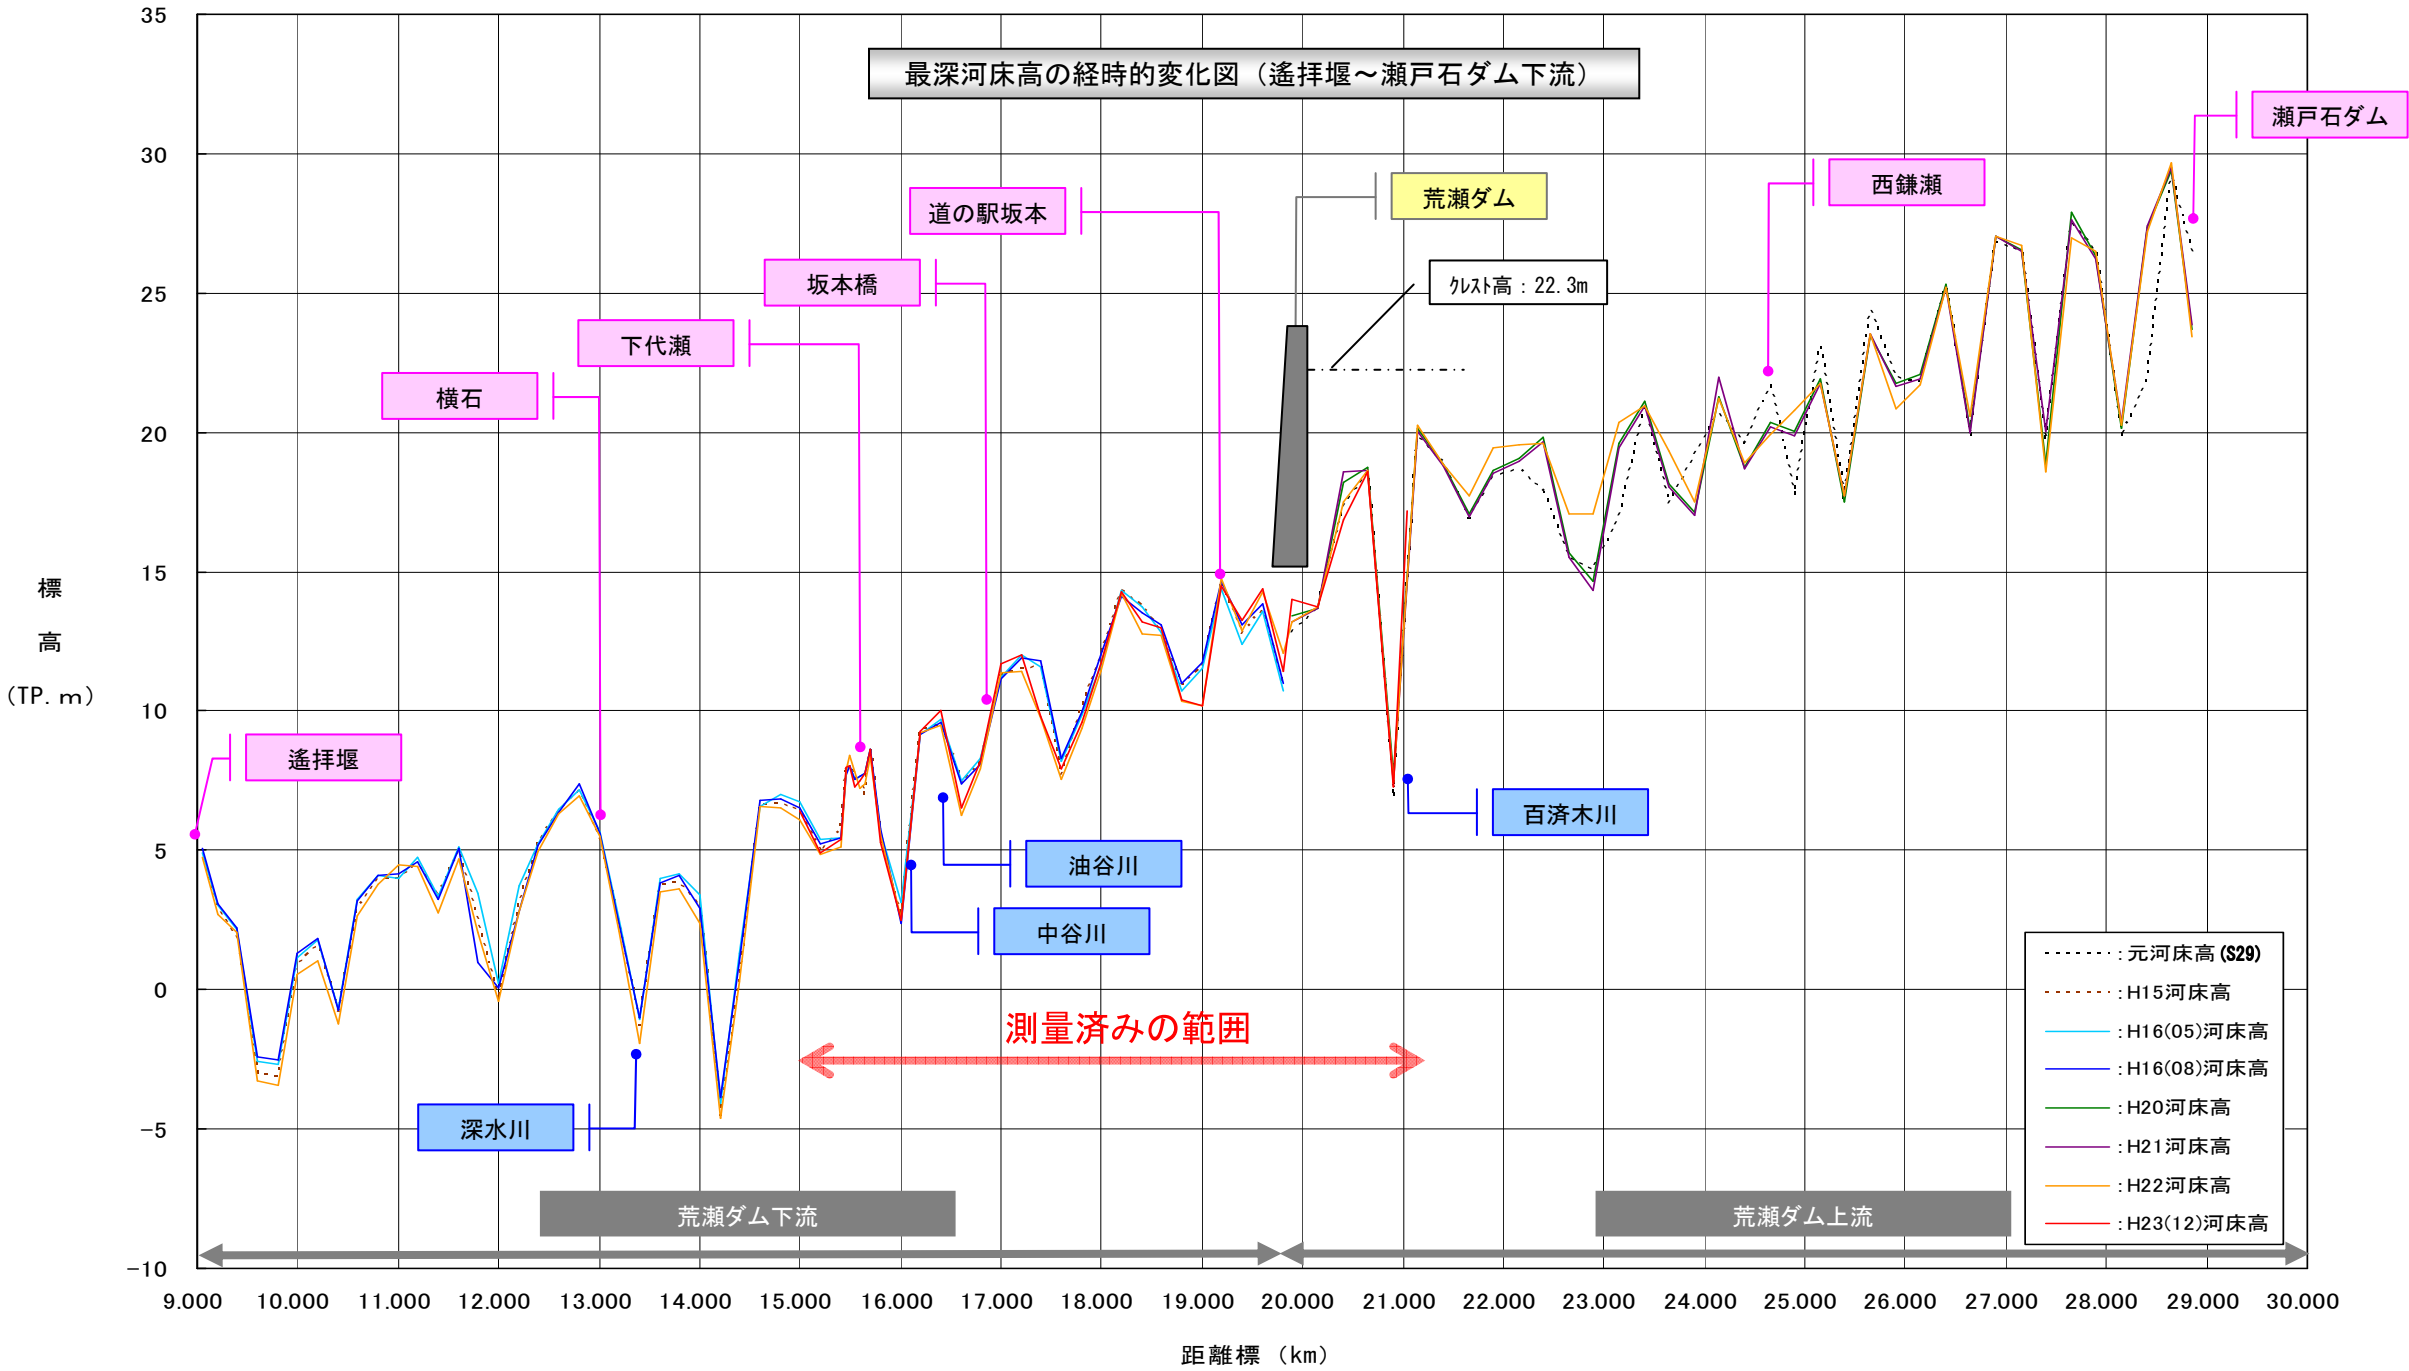
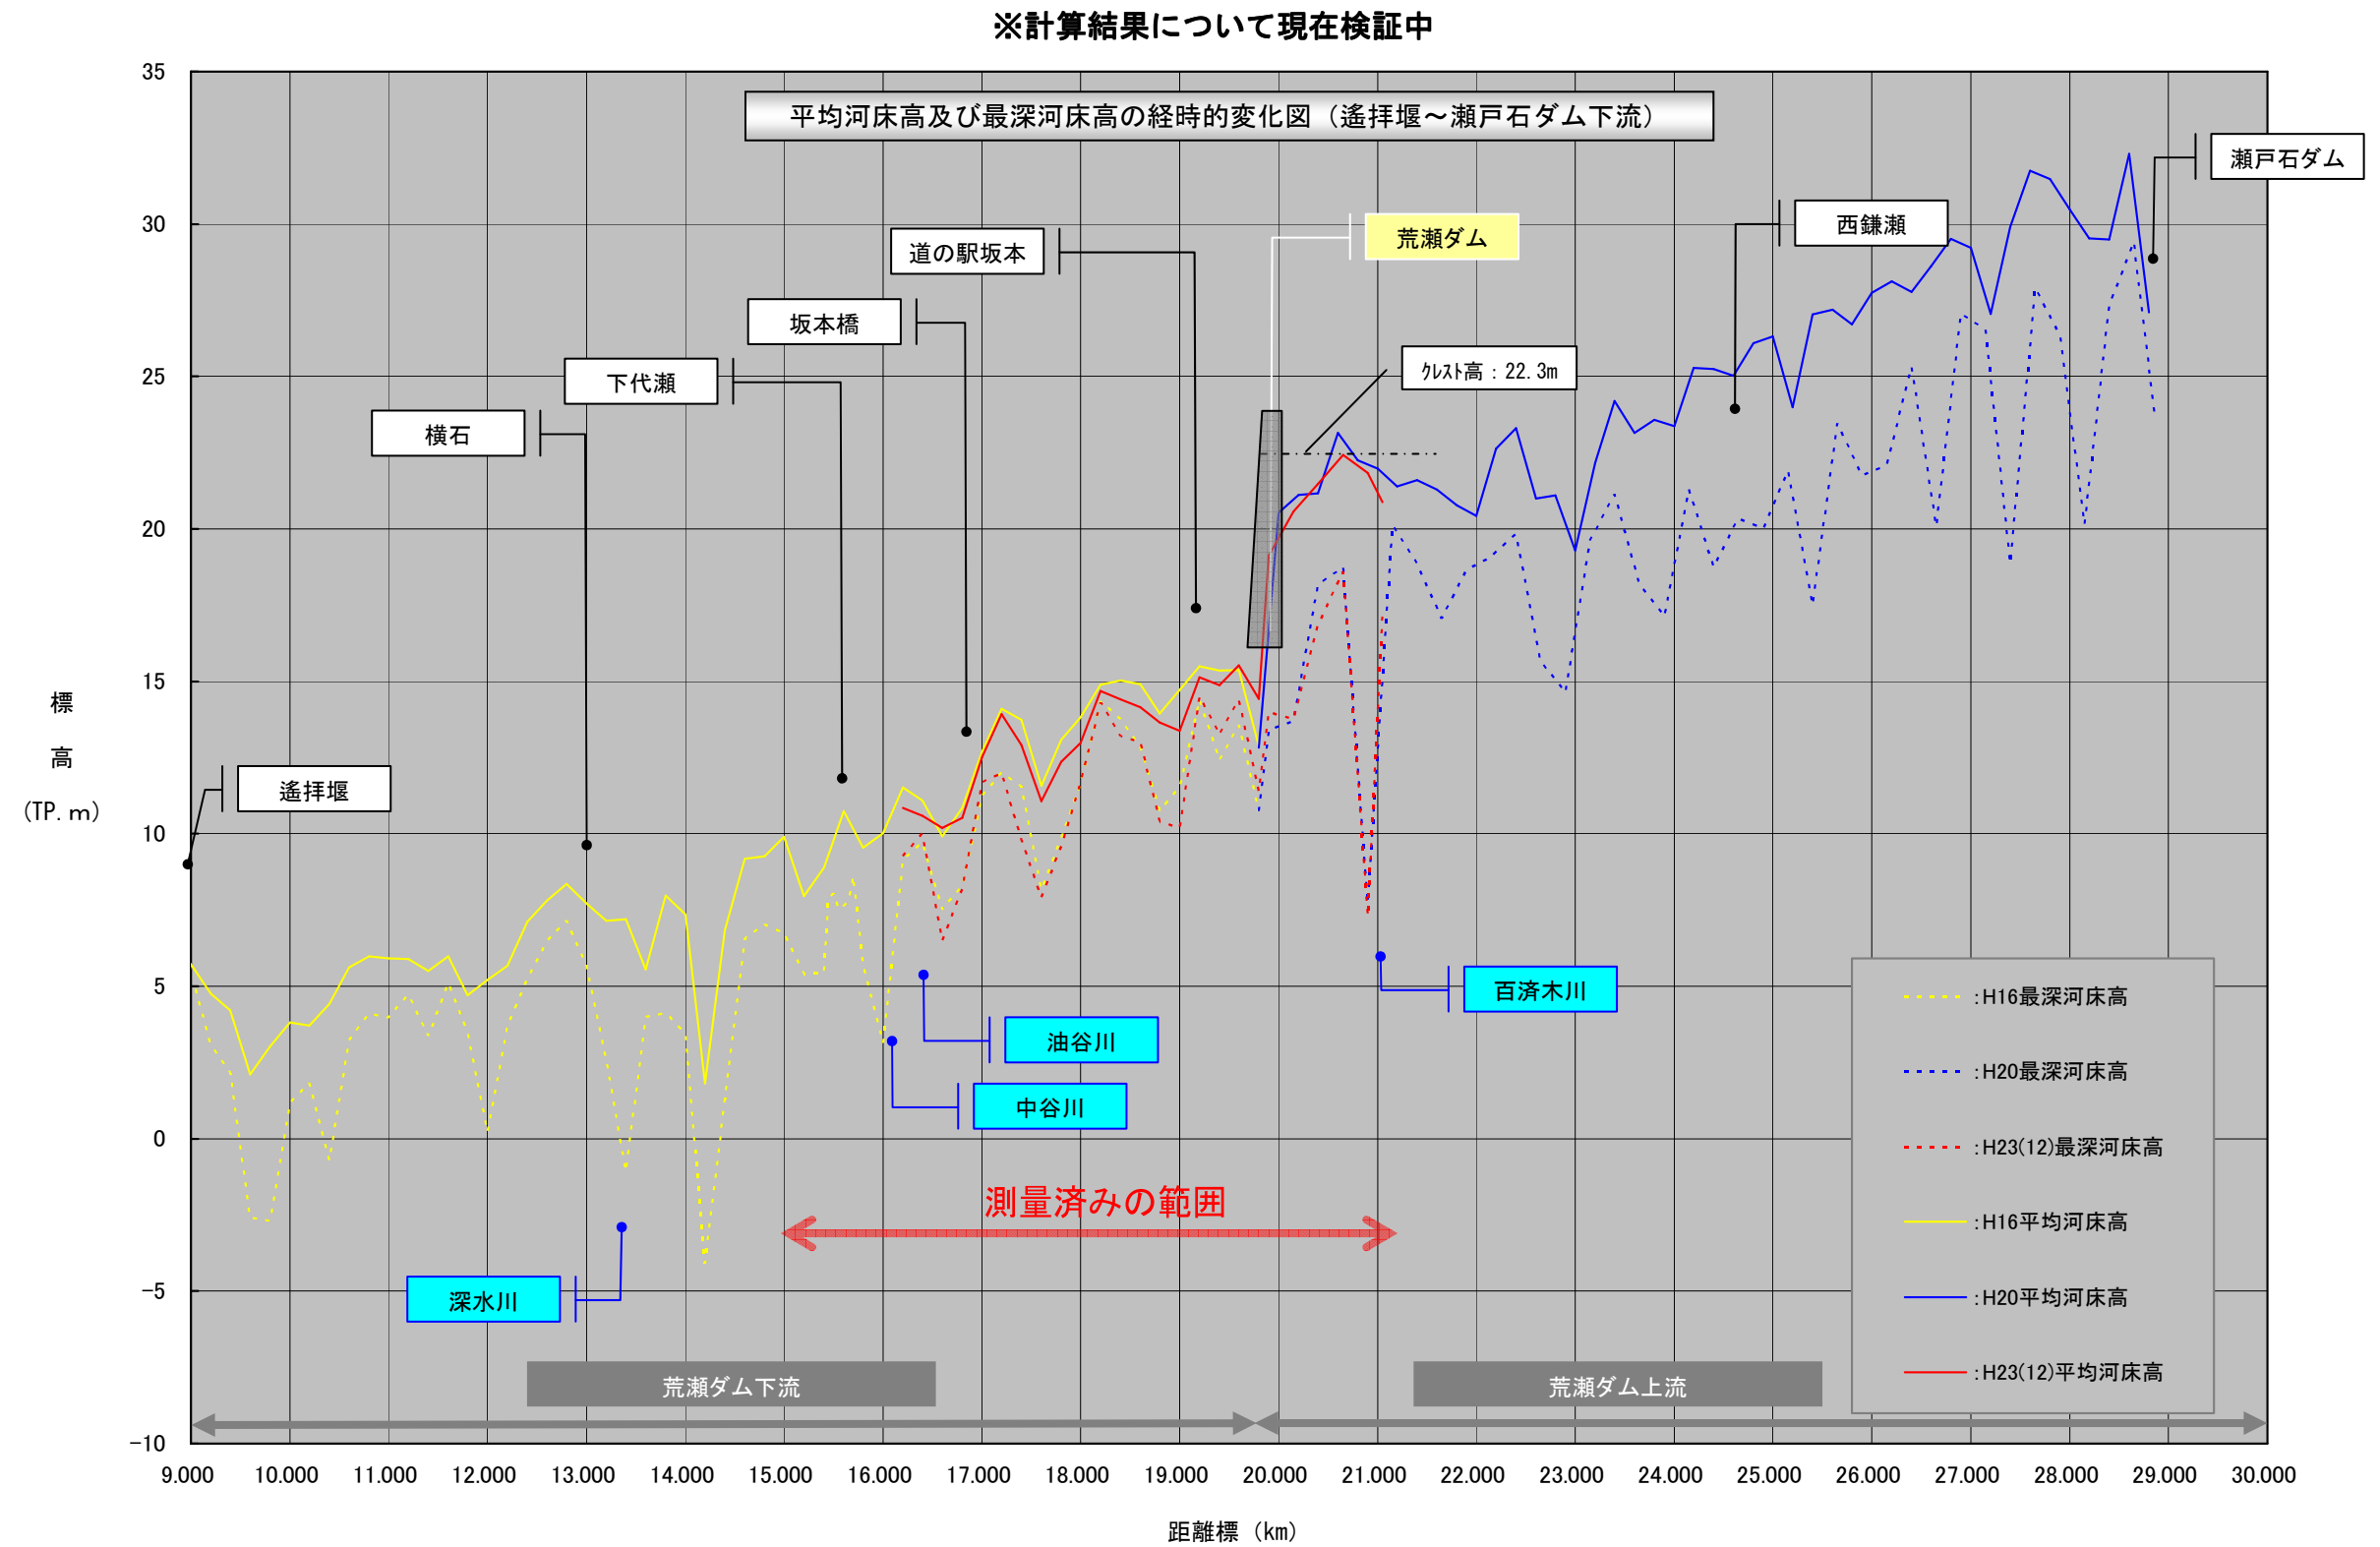
| 項 目 | 調査の実施状況 | 調査の中間結果（概要） |
|---|---|---|
| 河川形状<br>(測量) | 【計画】 出水期後に 1 回、161 横断(球磨川 134、百済木川 27) で計画 | ・縦断形状：最深河床…下図のとおり。平均河床…計算結果について現在検証中。<br>・横断形状：ゲート開放前の H21 と比較して、荒瀬ダム直下流の左岸で堆積傾向、道の駅坂本付近で洗掘傾向が見られた。 |
