(2) 景観

【遙拝湛水区間】及び【下流流水区間】

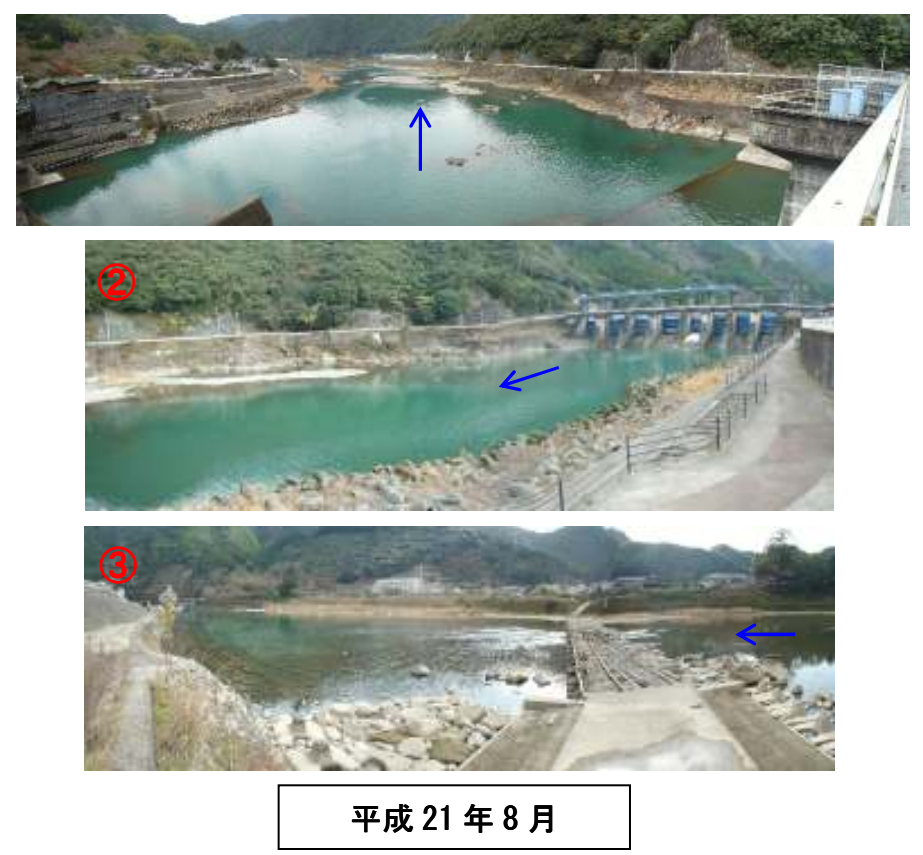
| 平成21年<br>(ゲート開放前) | |

| 評価項目 | 視点 | 評価概要 |
|---|---|---|
| ■ ゲート開放前後の変化状況 | 中州や寄州、瀬・淵・ワンド等の河川地形の消失や出現 | <ul style="list-style-type: none"><li>・ゲート開放後に伴い水位が上昇している。</li><li>・ダム直下流左岸の砂州(19k8 付近)には新たに砂州が出現している。</li></ul> |

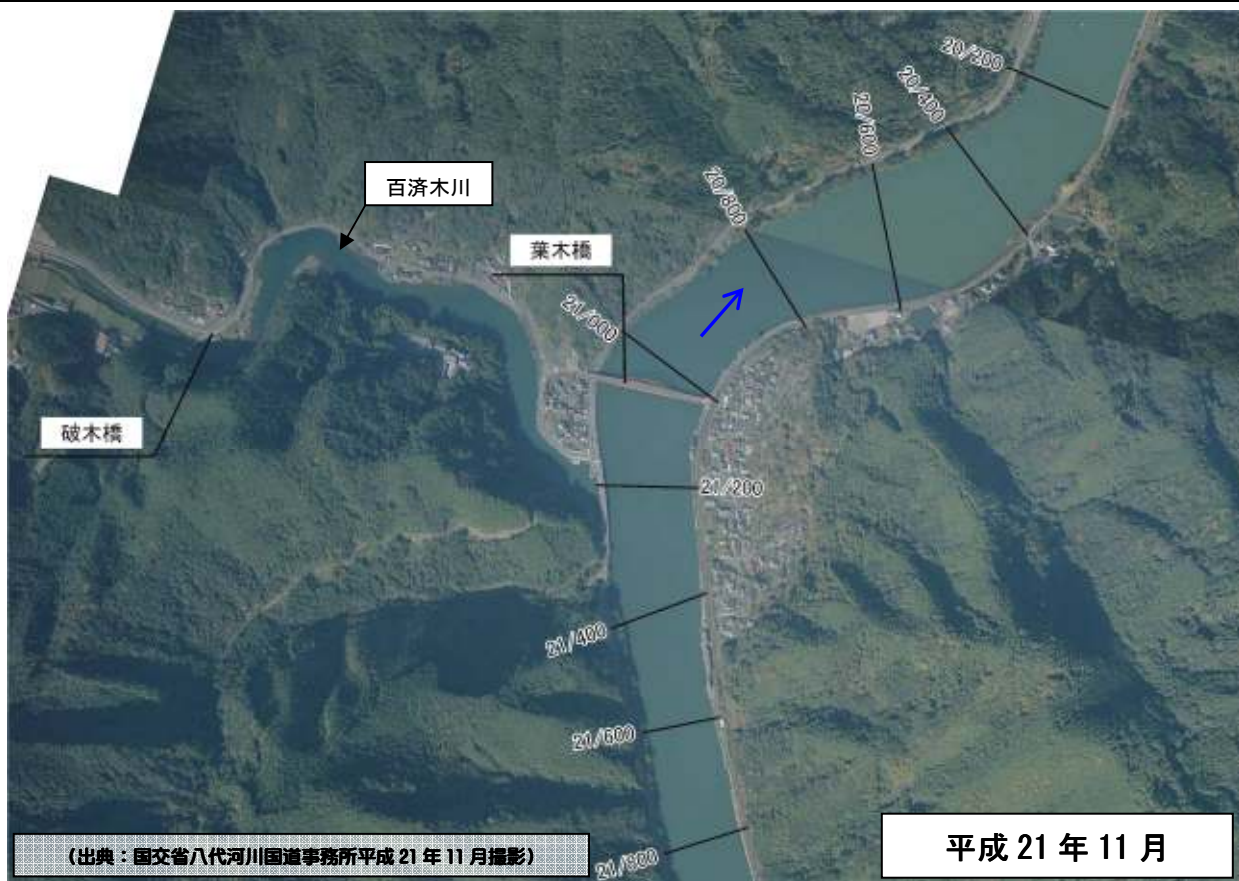
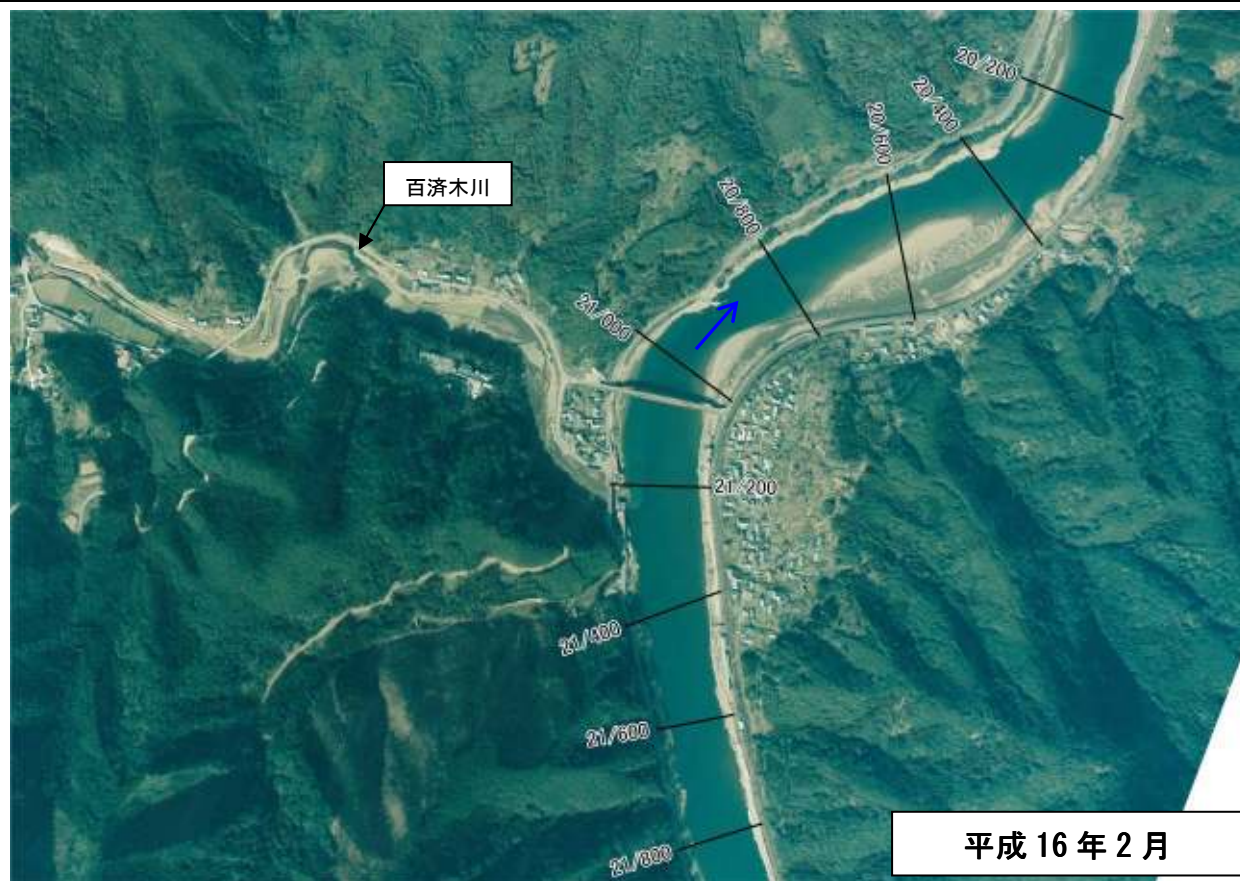
| 評価項目 | | 視点 | 評価概要 | |
|---|---|---|---|---|
| 平成21年（ゲート開放前） | | | 平成21年11月 | 平成16年（ゲート開放前の水位低下時）<br> |

| 評価項目 | | 視点 | 評価概要 | |
|---|---|---|---|---|
| ■ ゲート開放前後の変化状況 | | 中州や寄州、瀬・淵・ワンド等の河川地形の消失や出現 | ・ゲート開放により水位が低下している。水面は湛水状態から流水状態へ変化し、瀬や淵が回復している。<br>・新たに露出した河川敷には植物が生育し始めている。 | |

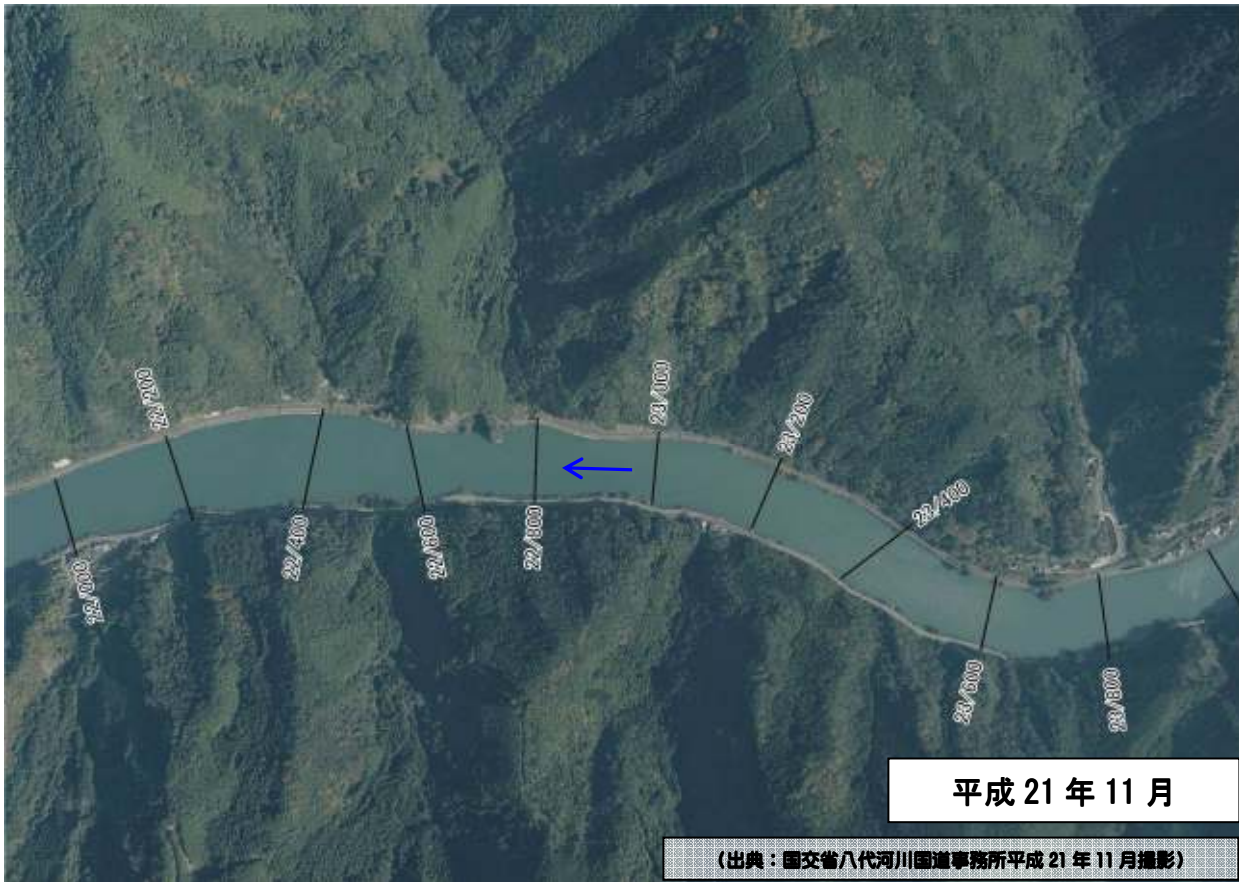
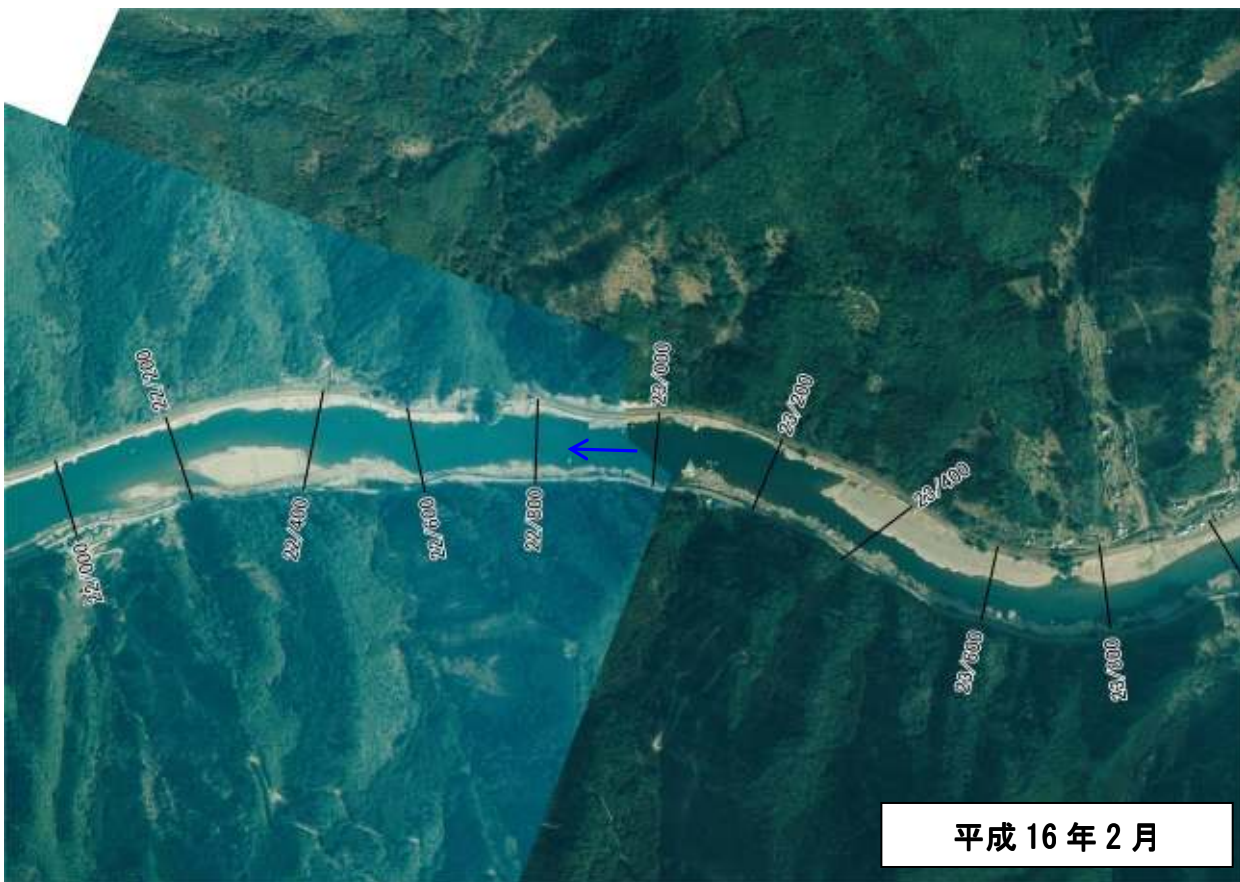
| 評価項目 | | 視点 | 評価概要 |
|---|---|---|---|
| 平成21年（ゲート開放前） | <p>平成21年11月</p> <p>（出典：国土省八代河川国道事務所平成21年11月撮影）</p> | 平成16年（ゲート開放前の水位低下時） | <p>平成16年2月</p> |

| 評価項目 | | 視点 | 評価概要 |
|---|---|---|---|
| ■ ゲート開放前後の変化状況 | | 中州や寄州、瀬・淵・ワンド等の河川地形の消失や出現 | ・ゲート開放後（H23. 11）では水位が低下し、新たな寄州が出現している。<br>・新たに露出した河川敷には未だ植生の発達は見られない。 |

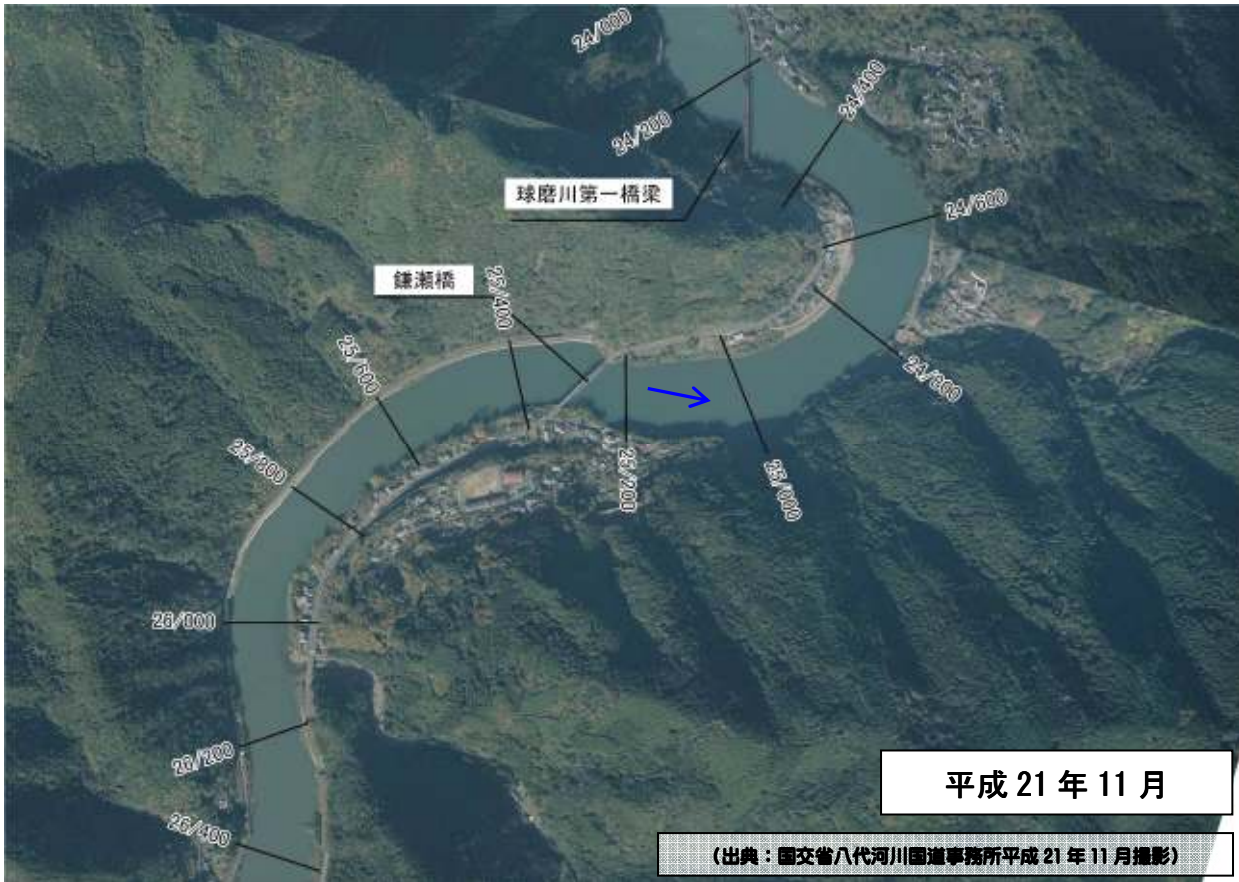
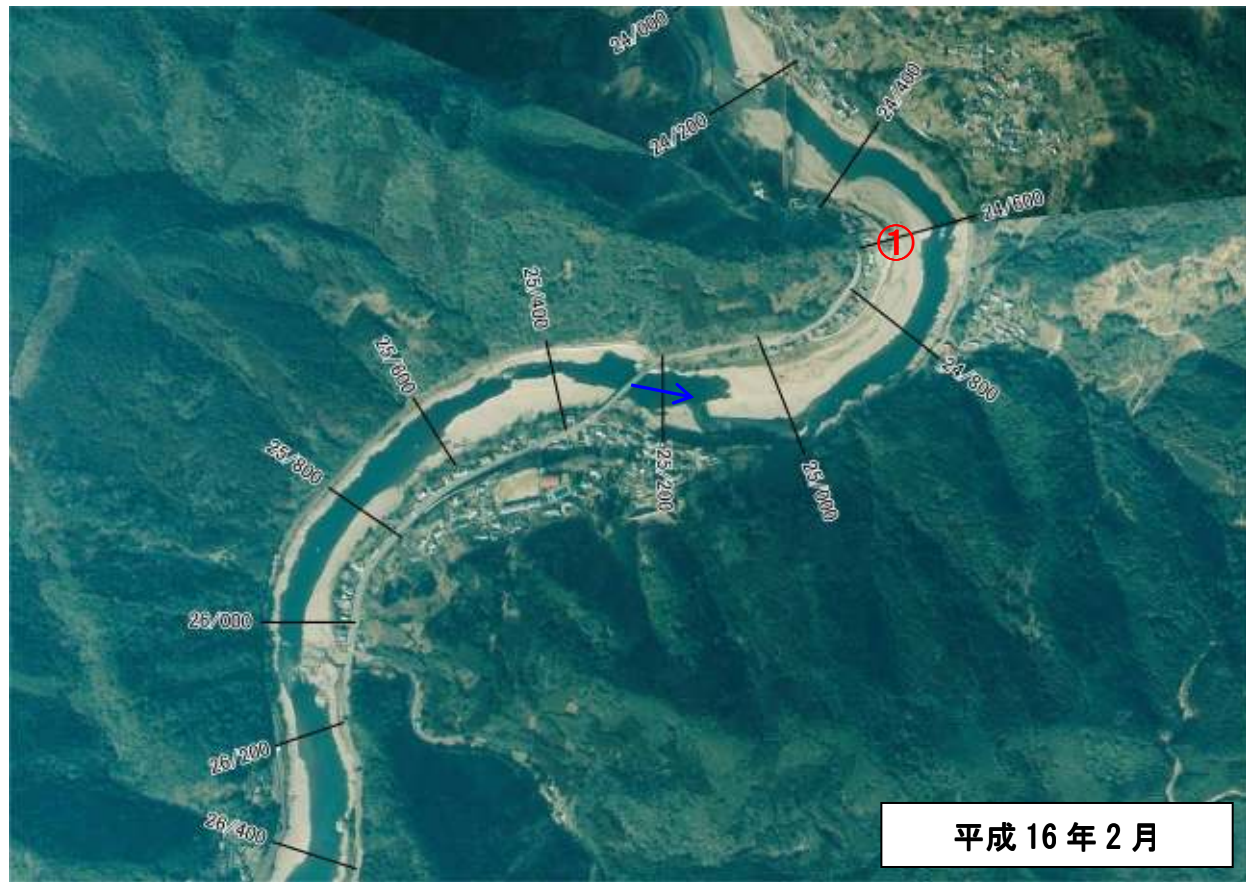
| 評価項目 | | 視点 | 評価概要 |
|---|---|---|---|
| 平成21年（ゲート開放前） | | 平成16年（ゲート開放前の水位低下時） | |

| 評価項目 | | 視点 | 評価概要 |
|---|---|---|---|
| ■ ゲート開放前後の変化状況 | | 中州や寄州、瀬・淵・ワンド等の河川地形の消失や出現 | <ul style="list-style-type: none"><li>・ゲート開放後（H23. 11）は水位が低下し、寄州が拡大あるいは<u>新た</u>に出現している。</li><li>・新たに露出した河川敷には未だ植生の発達は見られない。</li></ul> |
