生態系とりまとめ図（平面図）（横断面図）：遙拝堰（遙拝堰湛水区間）

生態系とりまとめ図（平面図）：横石（下流流水区間）

生態系とりまとめ図（平面図）：荒瀬ダム百済木川流入部（流水回復区間）

生態系とりまとめ図（平面図）：西鎌瀬（第1流水回復区間）

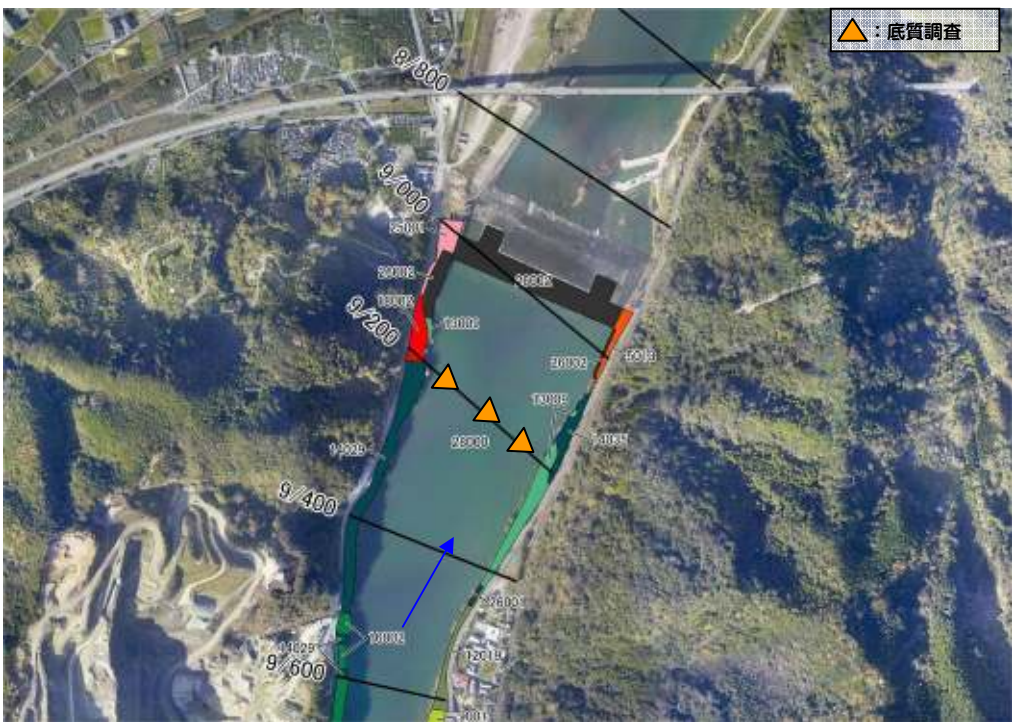
| | モニタリング調査項目 | ゲート開放直後（H23年度） |
|---|---|---|
| 生物環境 | ②植生 | ・河岸が急で水際が狭く、植生があまり見られない |

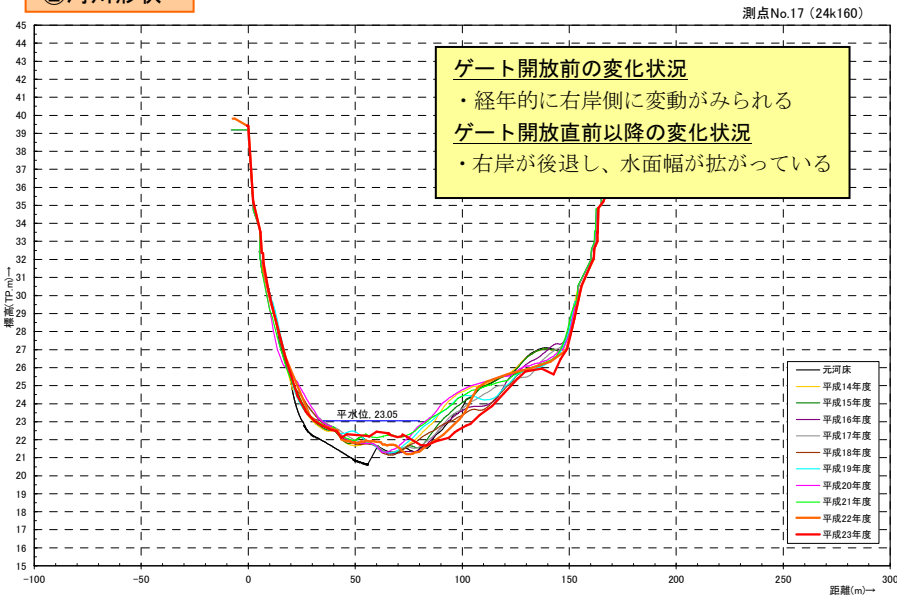
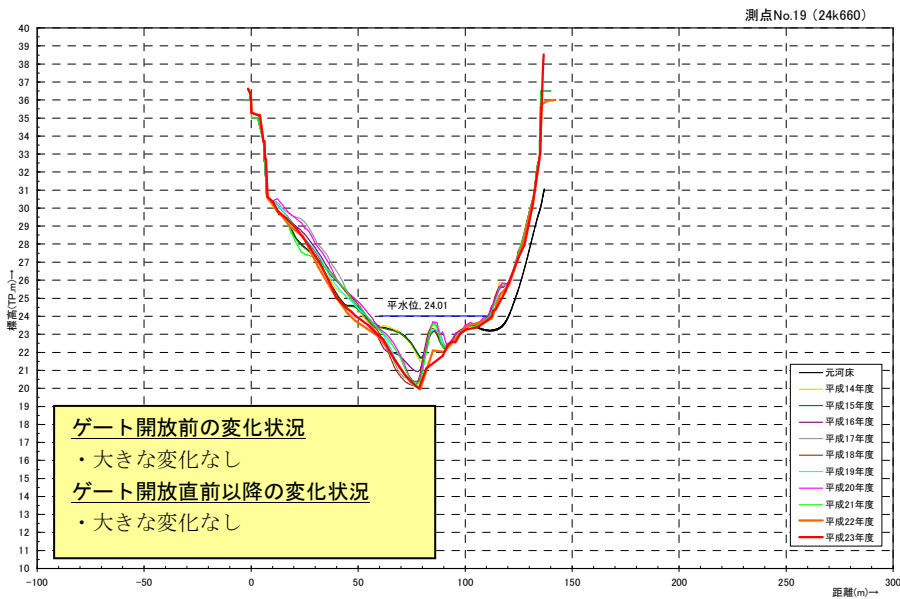
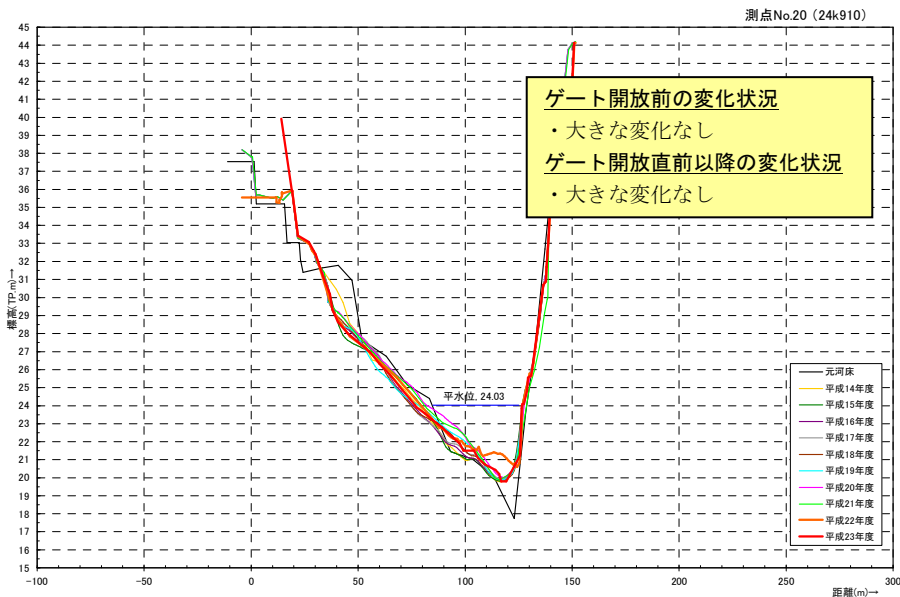
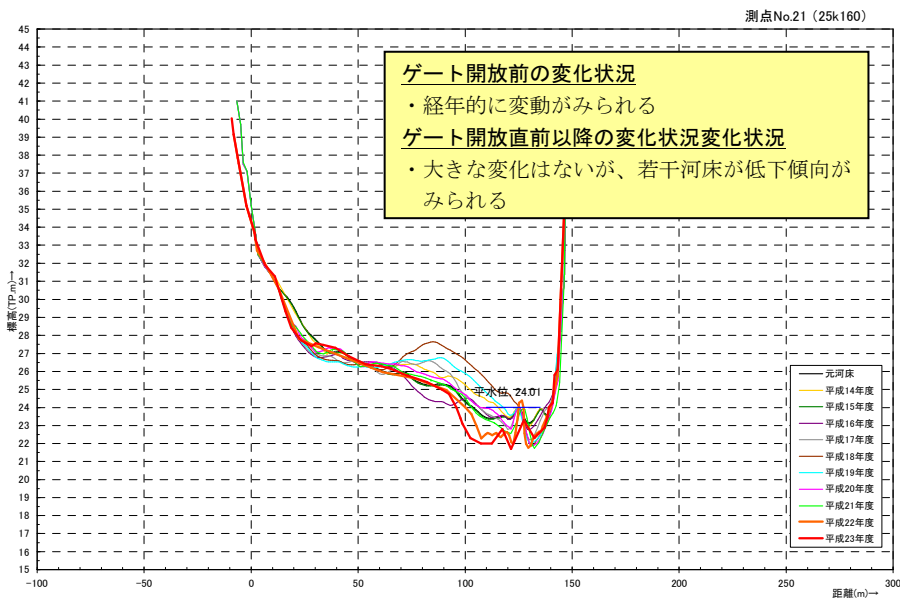
②河川形状

■物理環境、生物環境ともに、流水環境の回復の兆しが見える。早瀬や淵が形成されるとともに、新たに出現した寄州は、ダム建設前と同様の自然裸地の環境が創出されている。  
浮き石の出現などからも、流水環境の回復の兆しが見える。
