(3) 水質（常時観測）

ダム撤去により環境が変化すると予測されるダム上下流において、出水時の水の濁り等の現在の発生状況を把握することを目的とする。

7) 出水時の流量と濁度（FTU）の時間的な変化について（H21～24 年）

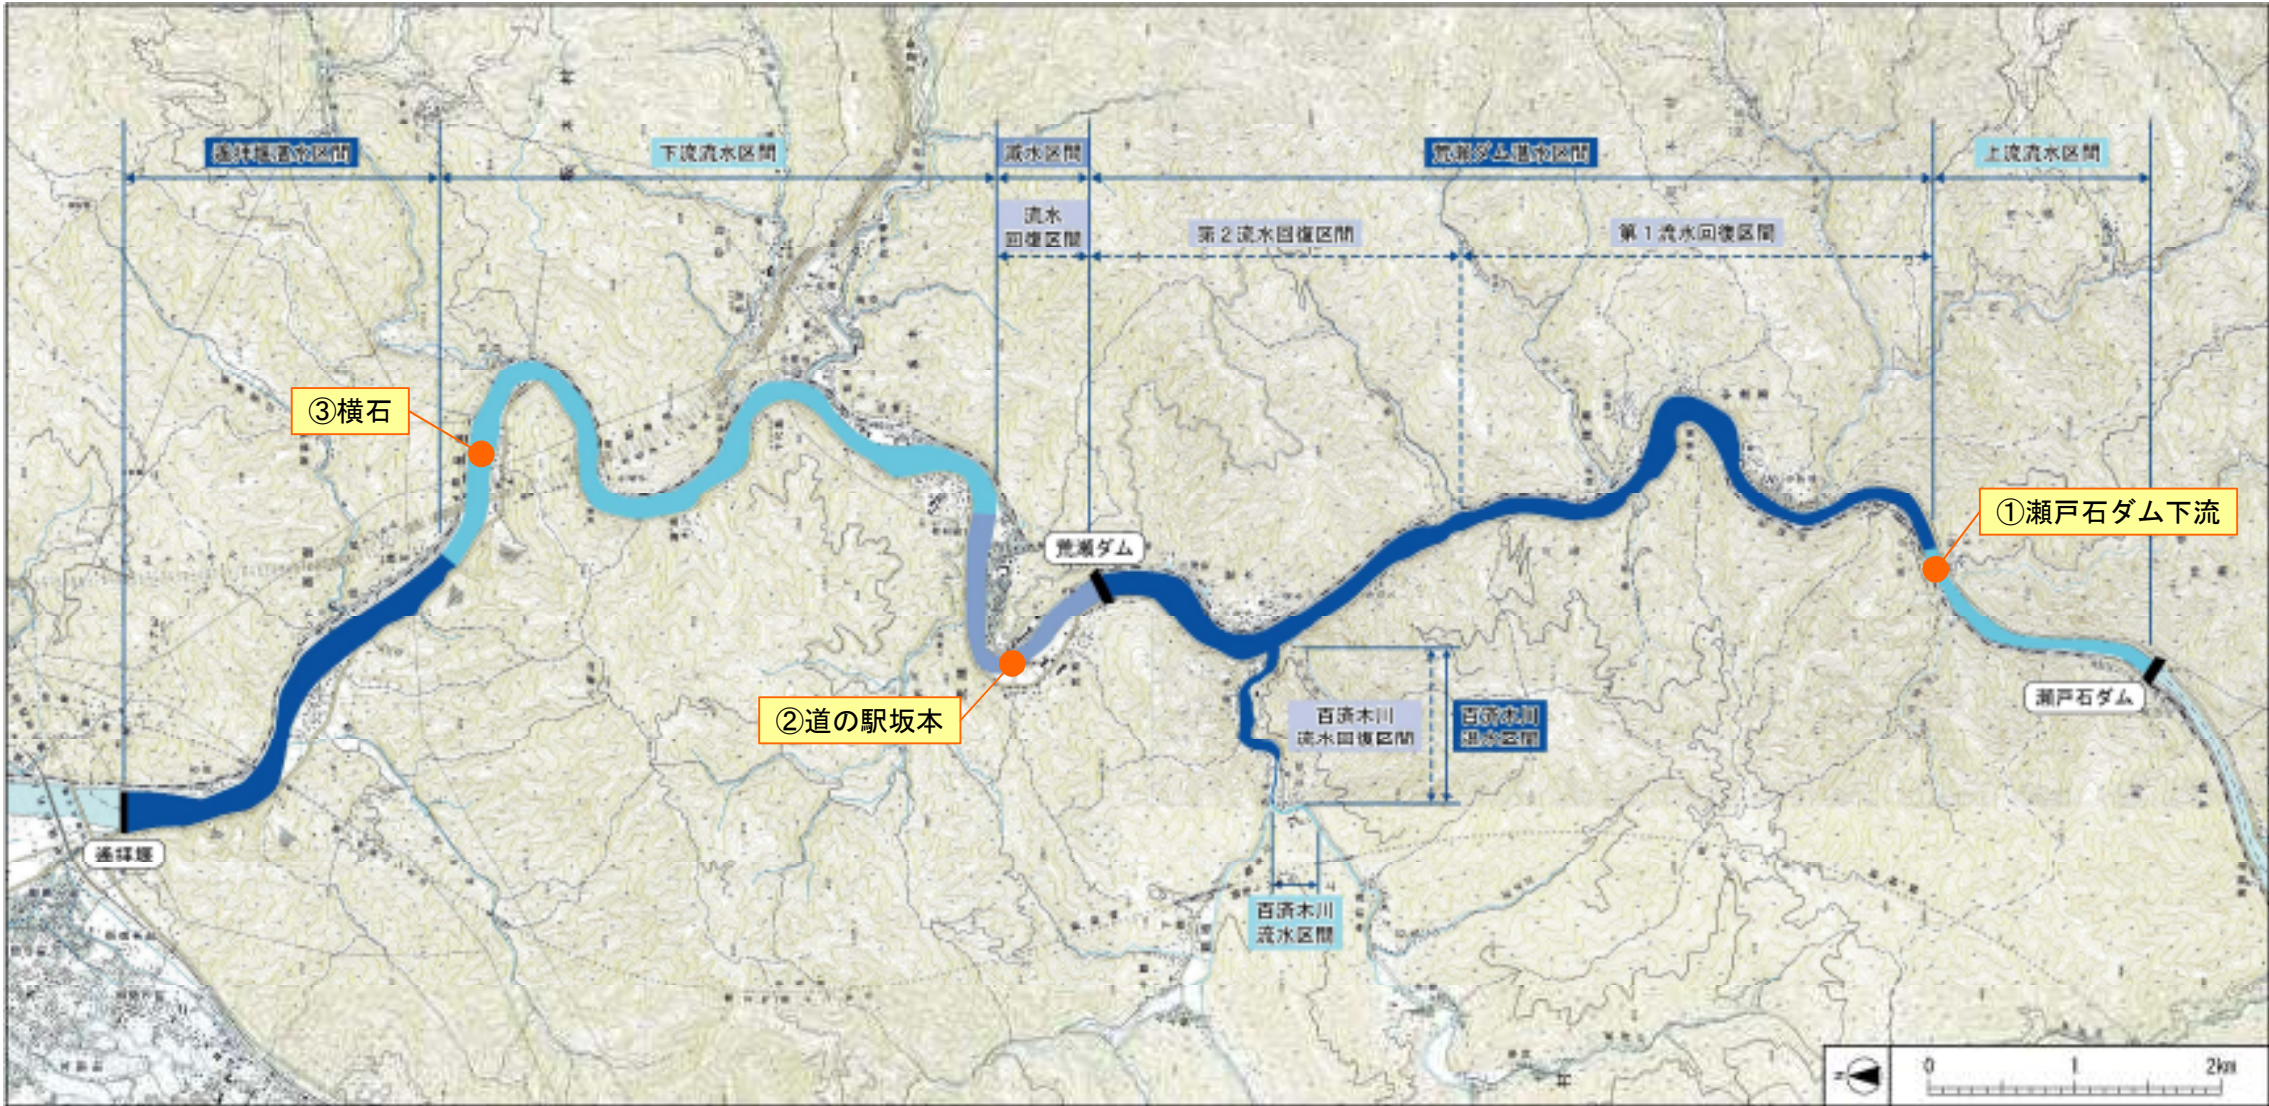
次の3地点で観測した。①瀬戸石ダム下流、②道の駅坂本、③横石

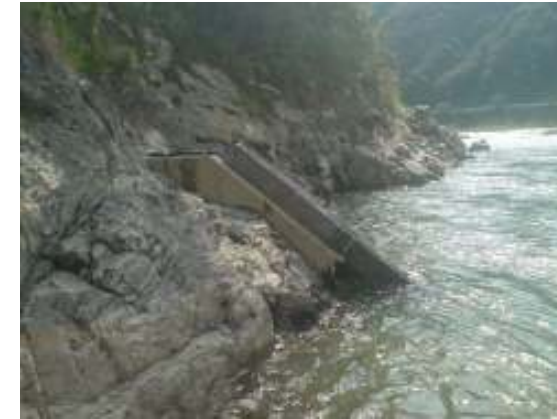
### 瀬戸石ダム下流の水質自動観測装置

- ・瀬戸石ダム下流の水質自動観測装置は、下図のように護岸にセンサ保護管（ $l=4\text{ m}$ ）を設置し、保護管内にセンサを上部から係留設置している。
- ・センサ部の設置位置は、水深約  $0.3\text{ m}$  程度の位置にある。
- ・センサ保護管は、孔あきステンレス板で側面および底面を製作し、センサは、スライド式で上部から引き上げ可能にしている。また、ふたをつけ、保守を容易にしている。

- ・底面は、砂礫等流入によるセンサ破損を防止するため、孔あきステンレス板を設置（土砂抜け促進のためネットなし）。

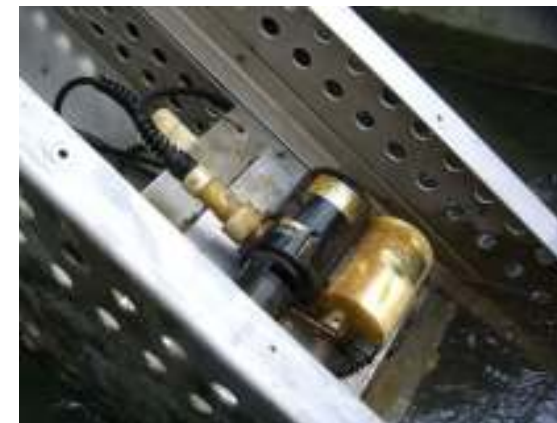
### センサ保護管内

- ・保護管のふたを開けた状態。
- ・スライド式でセンサを上部に引き上げ、保守を行う。
