# 1. 縦断方向の変化

2. 地点別の変化 (1) 遙拝堰

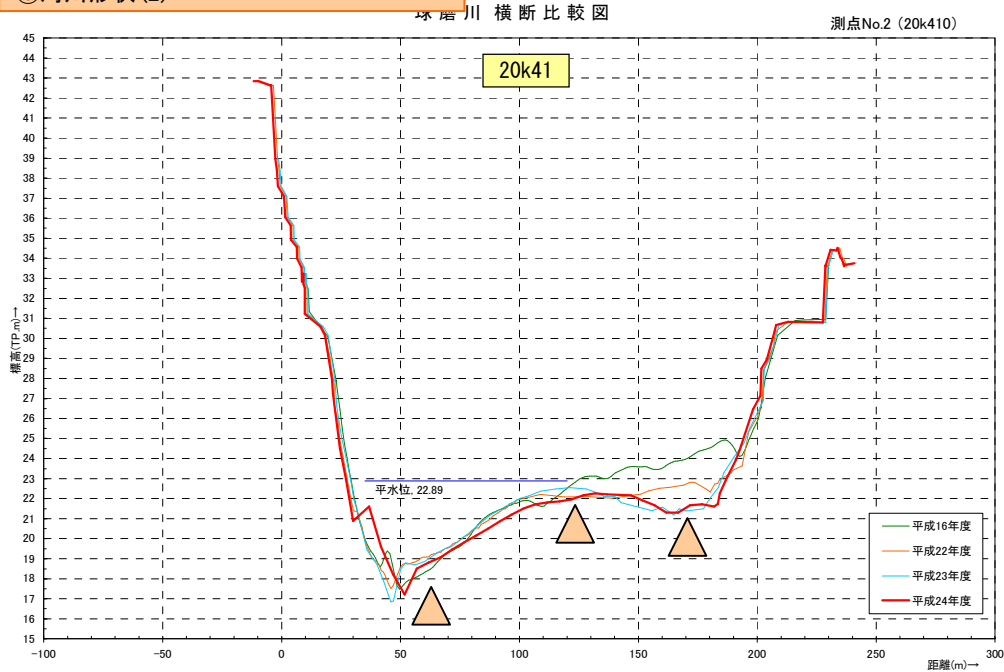
①河川形状(2)

| 調査結果の概要 | A 底質は右岸で少し粗粒化の傾向が見られた。横断形状は平成 23 年までは右岸で洗掘傾向が見られたが、平成 23 年から平成 24 年には大きな変化は見られなかった。<br>B 平成 24 年度より調査を開始した。 |

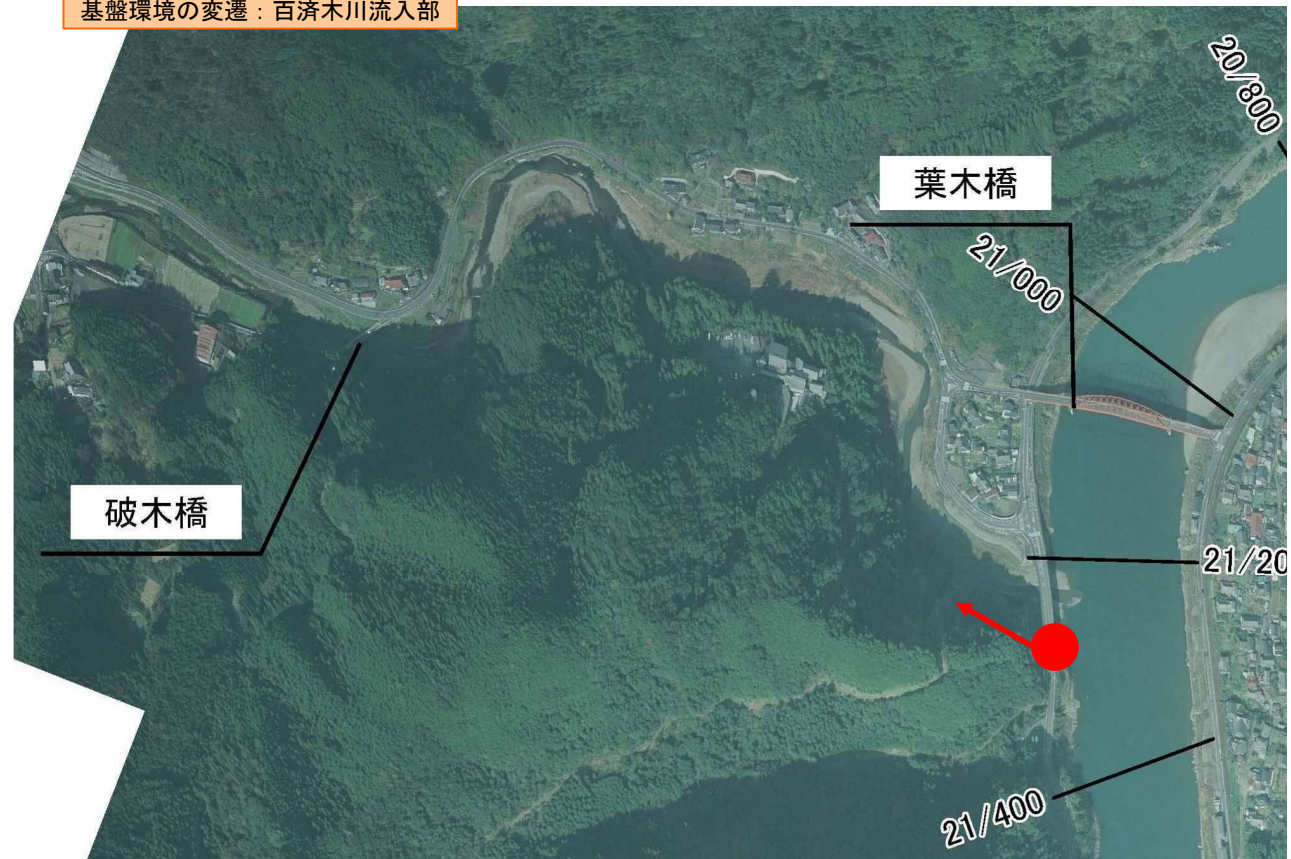
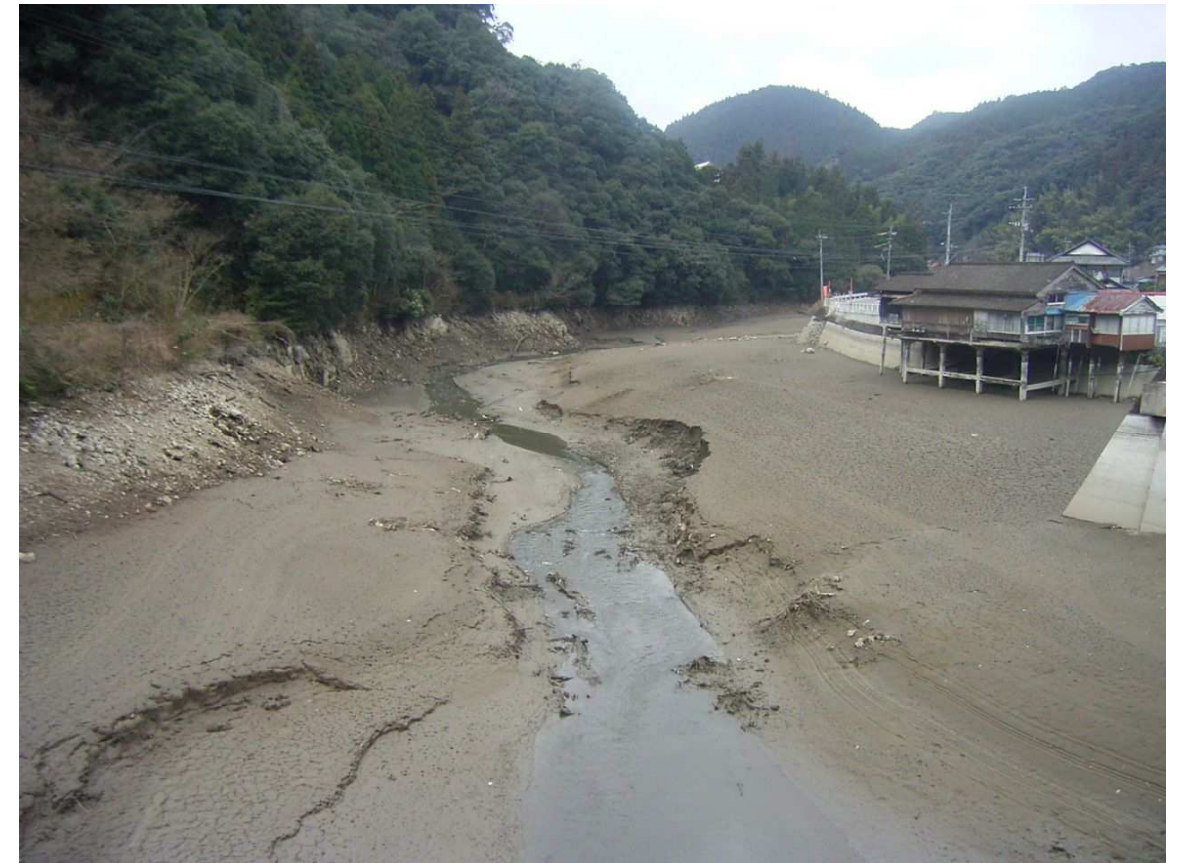
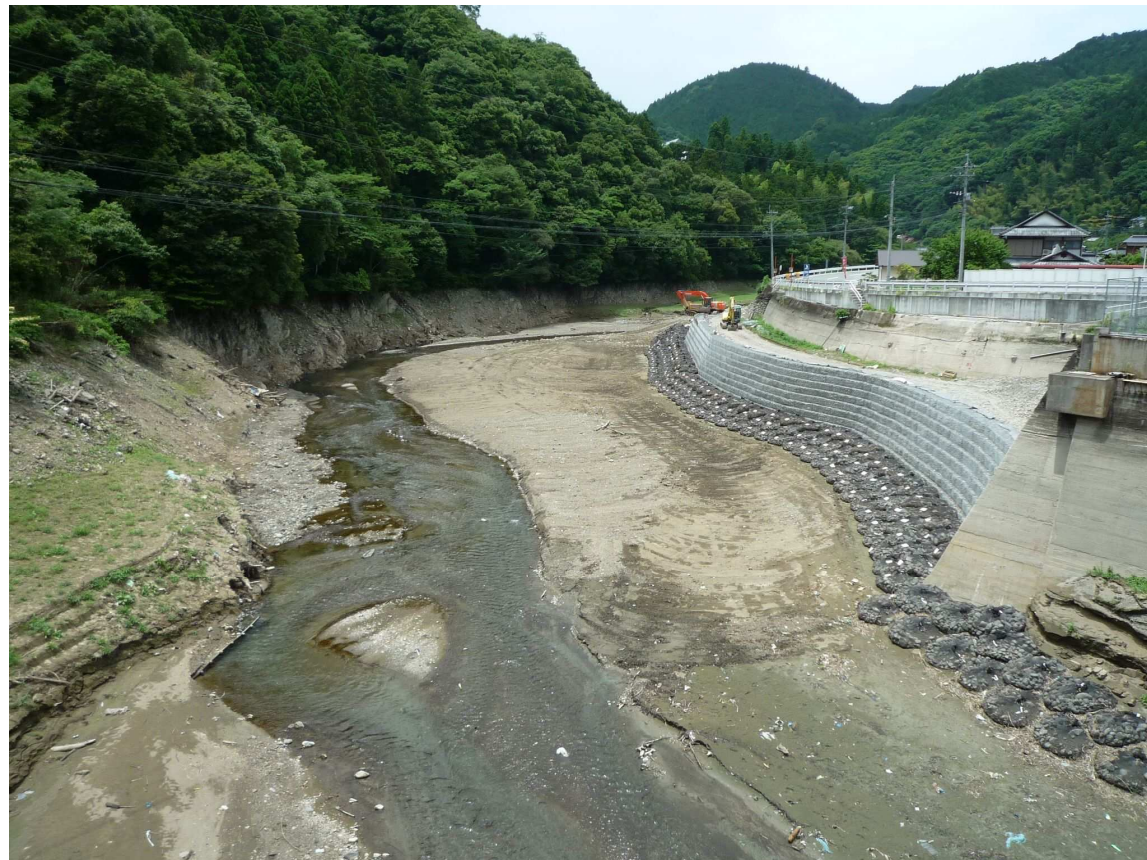
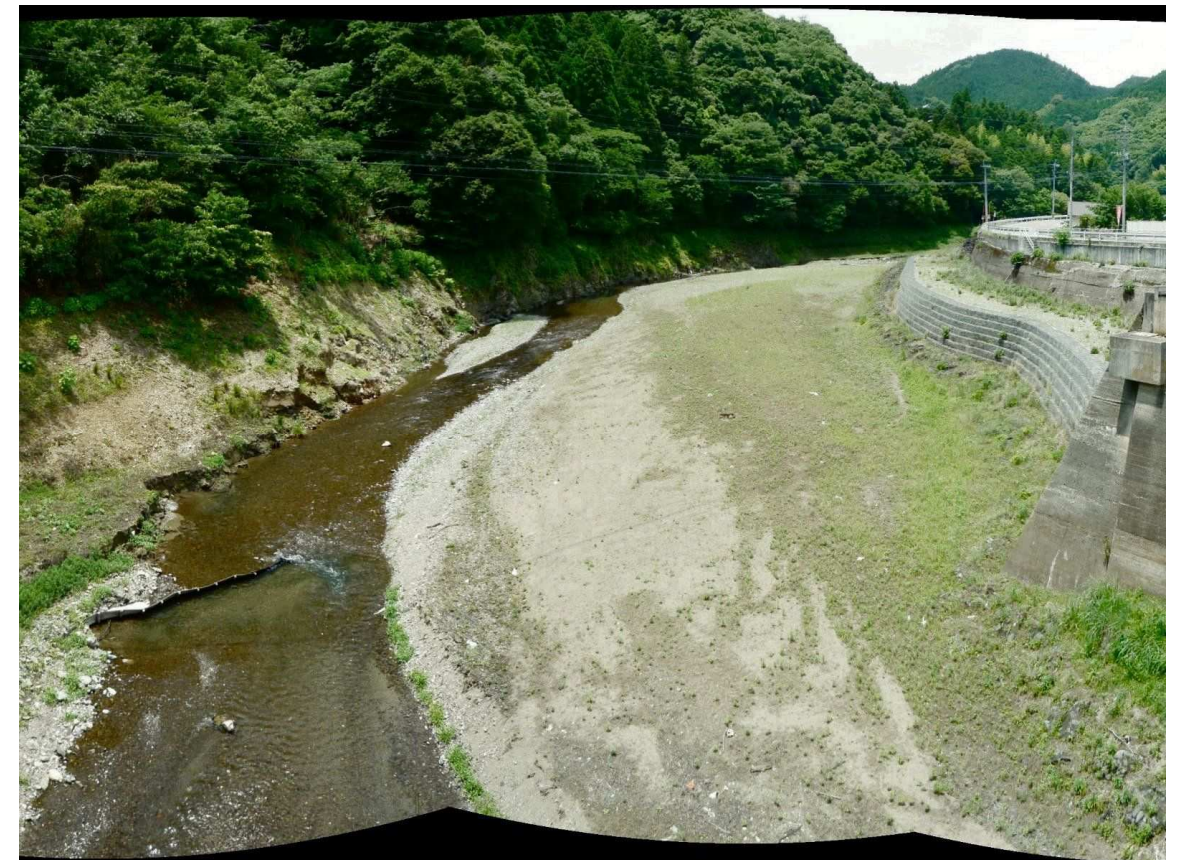
基盤環境の変遷：百済木川流入部

ゲート開放前（平成 21 年 1 月撮影）

ゲート開放後（平成 22 年 6 月撮影）

ゲート開放後（平成 24 年 6 月撮影）
