(2) 河川形状

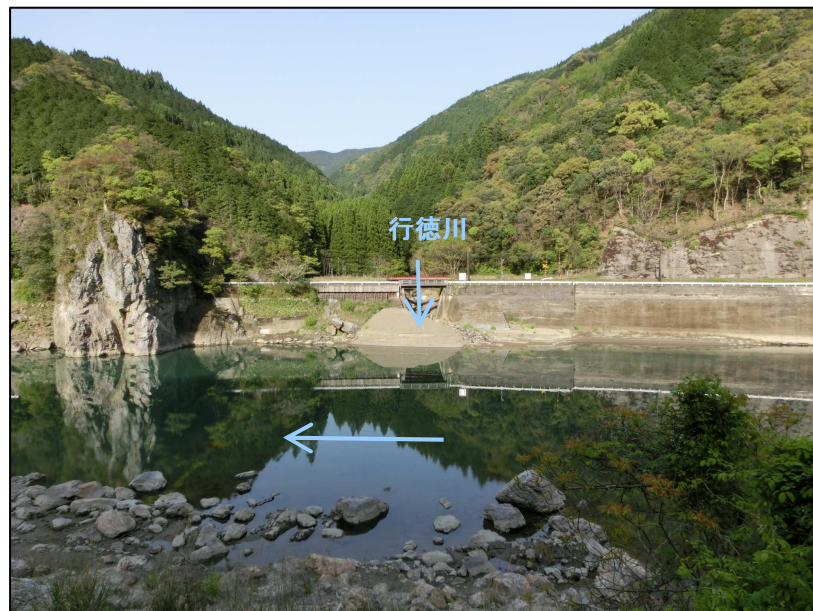
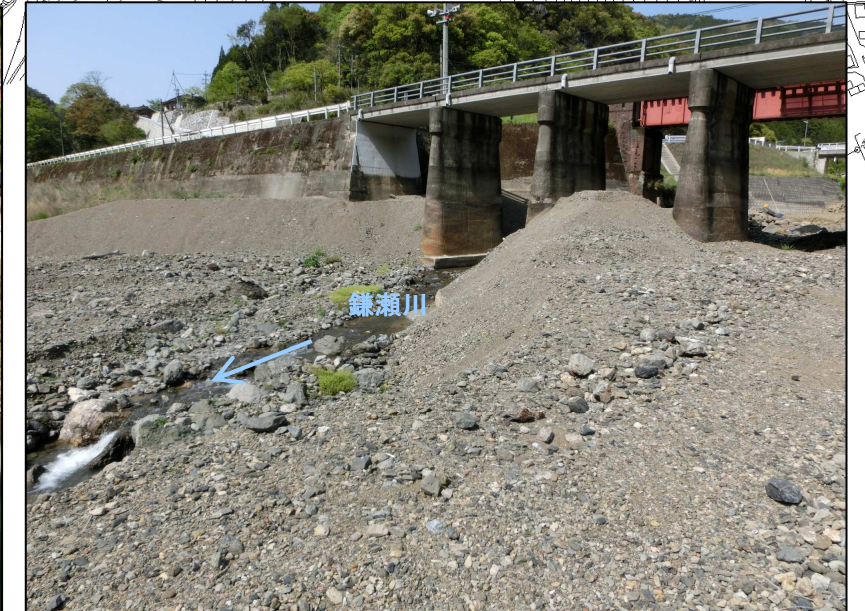
| 評価項目 | 視点 | 今年度の調査結果概要 |
|---|---|---|
| 支川からの土砂流出 | 堆積・洗掘の経年変化<br>(P. 31～33) | ・ ダム上流区間の右支川である行徳川、鎌瀬川、市ノ俣川において、 <u>本川合流点付近に土砂が堆積し、砂州を形成</u> している。<br>・ 市ノ俣川については、上流区間の山腹崩壊がみられ、本川に流出する土砂量が増加したものと考えられる。 |

図 支川からの土砂流出状況（行徳川、鎌瀬川）

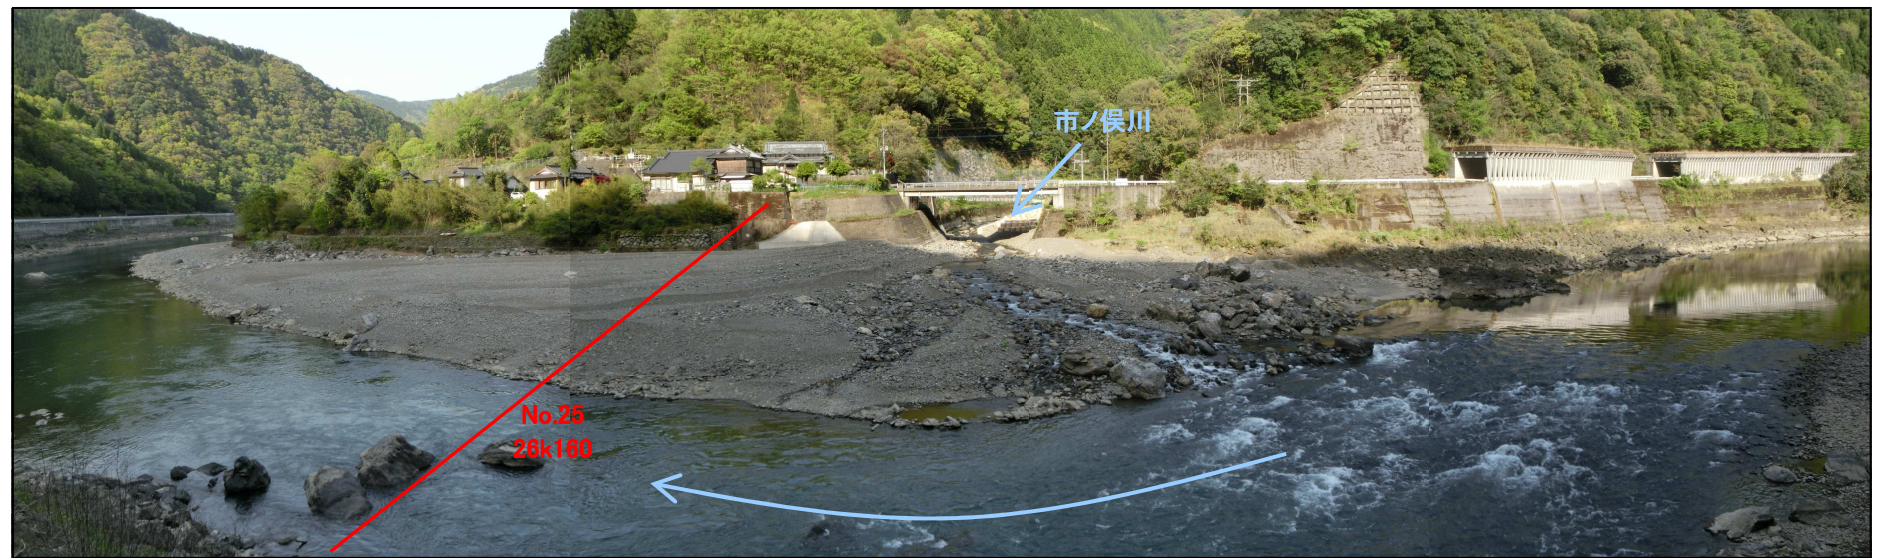
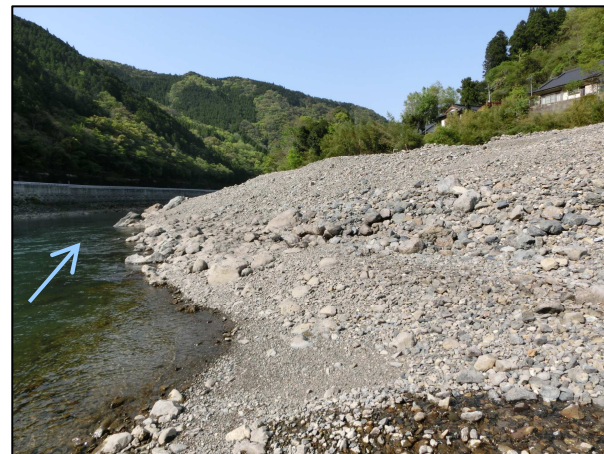
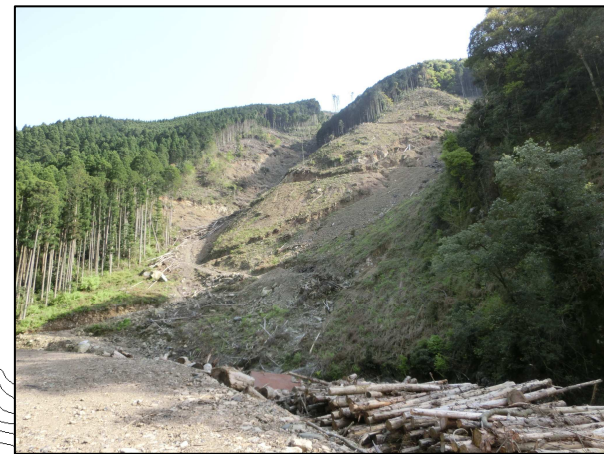
図 支川からの土砂流出状況 (市ノ俣川)

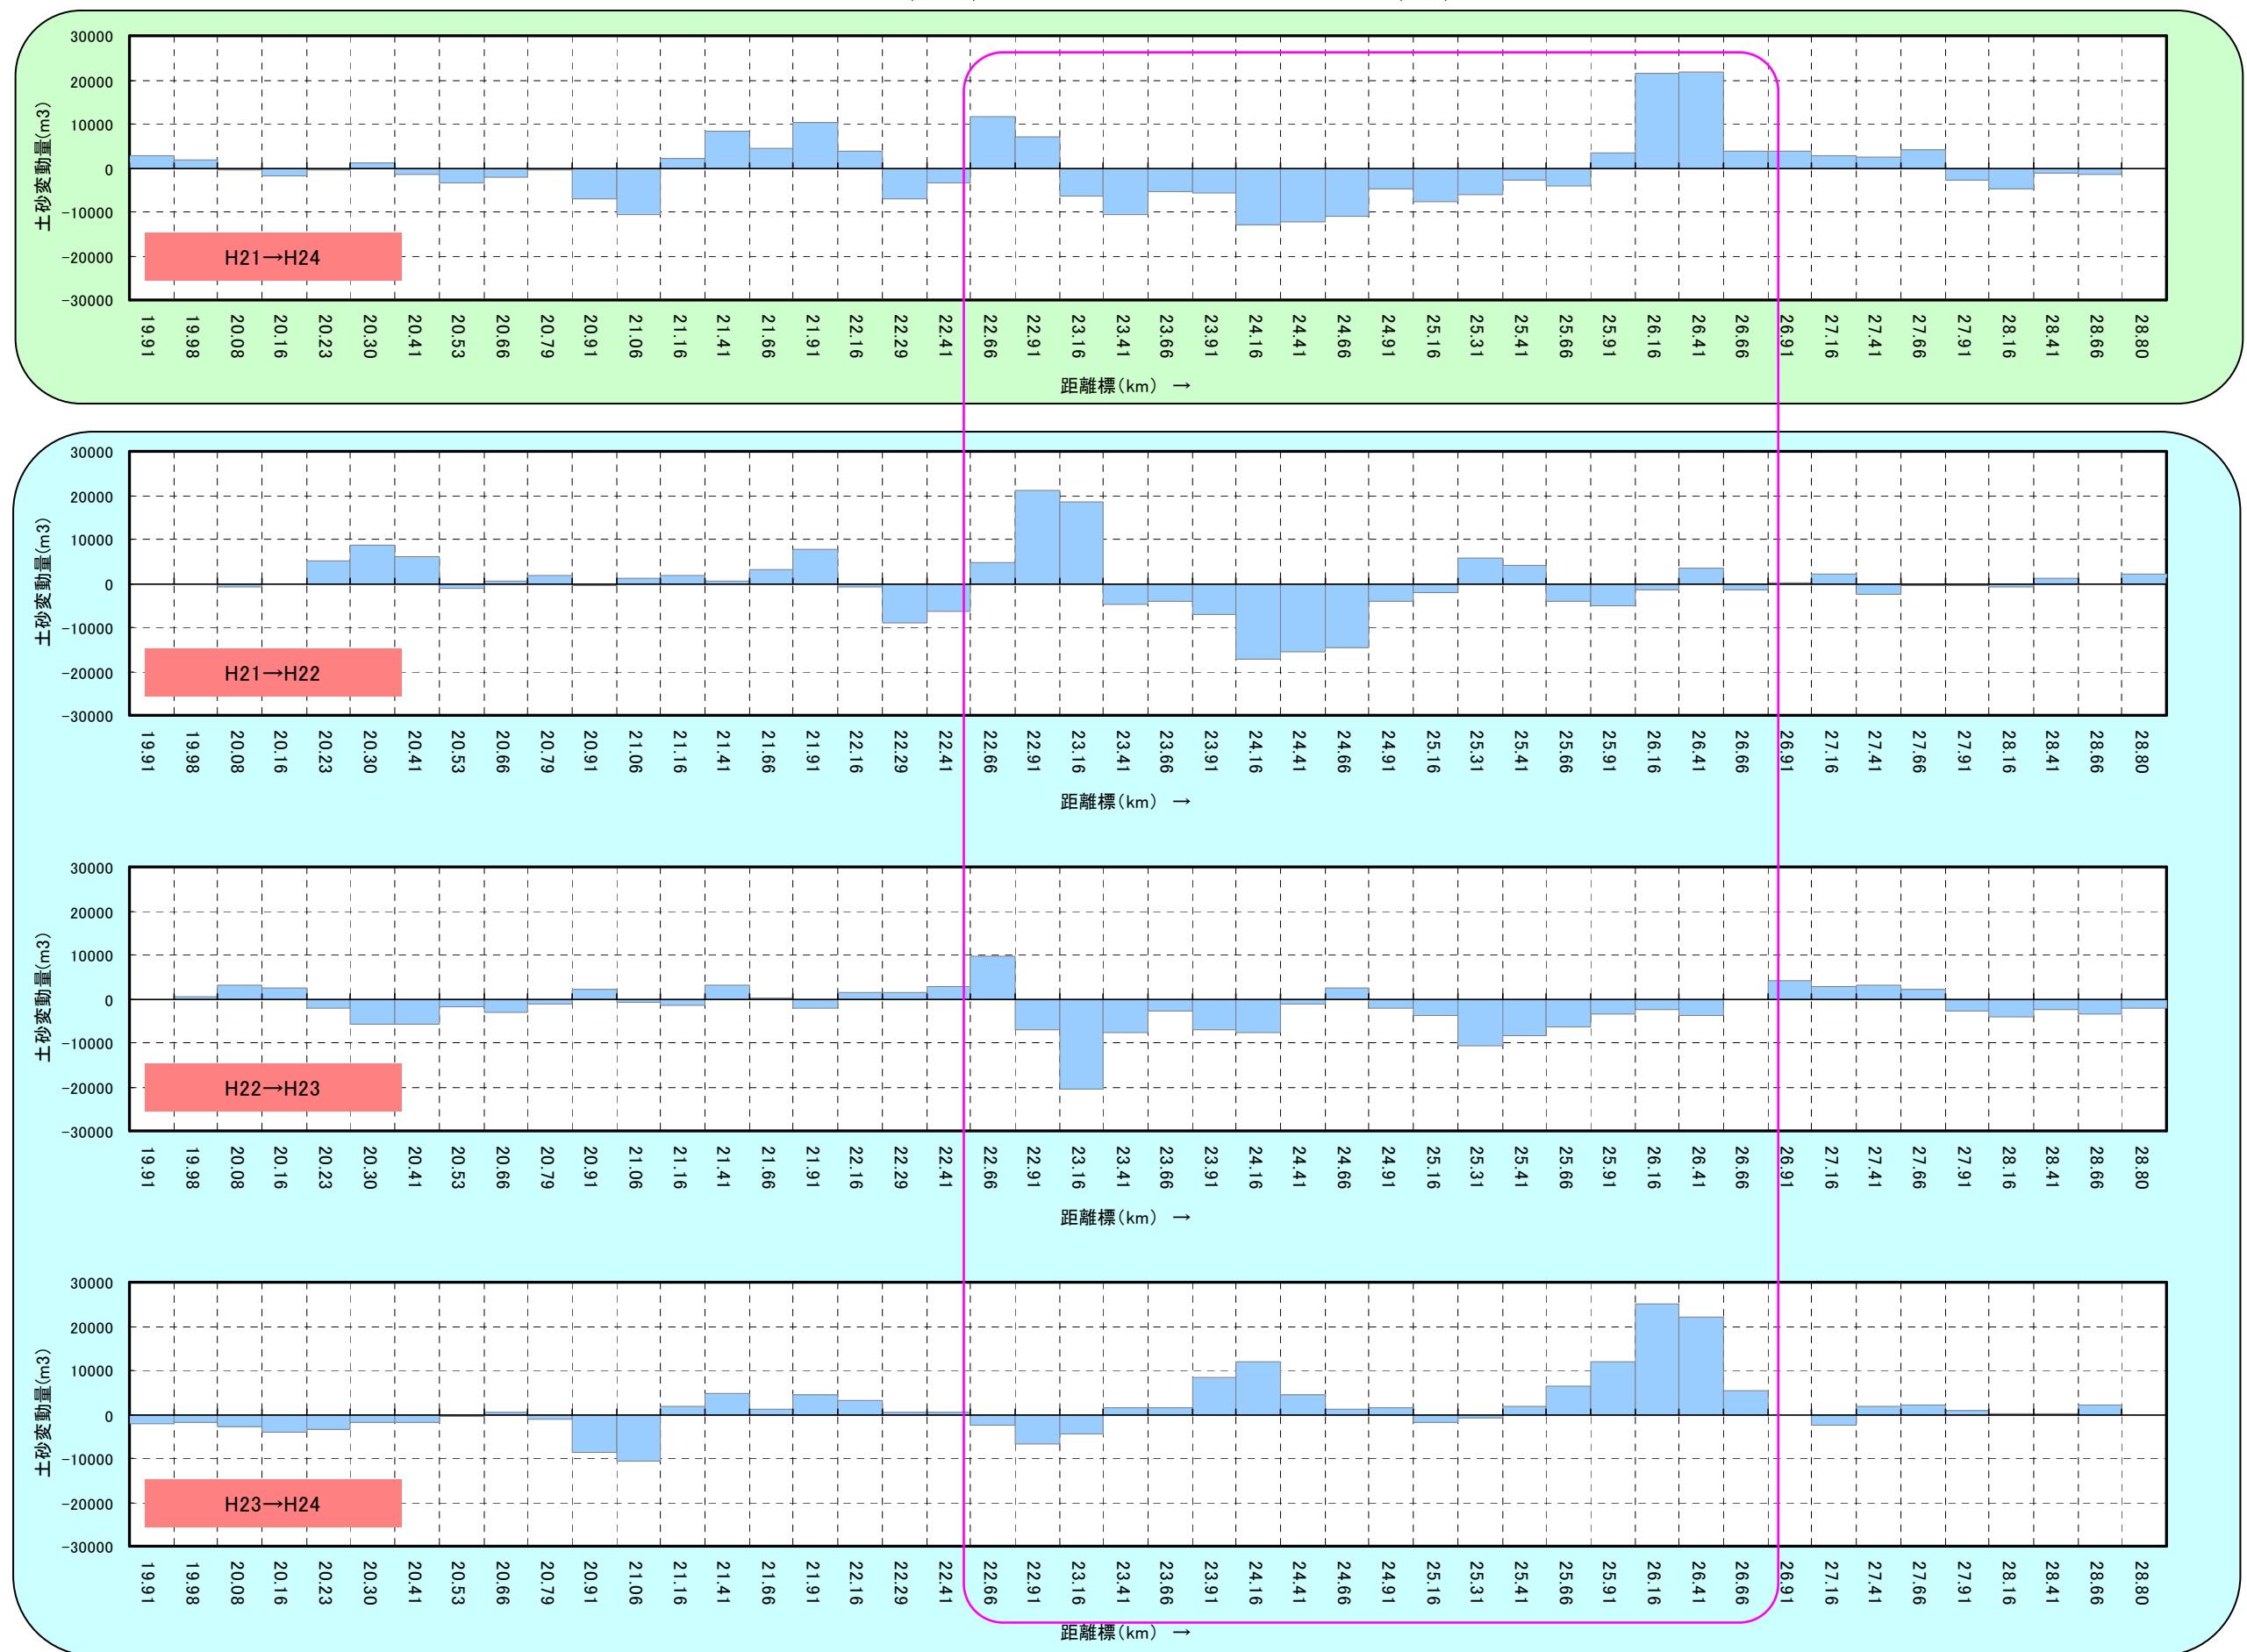
| 評価項目 | 視点 | 今年度の調査結果概要 |
|---|---|---|
| ゲート開放後の土砂変動量 | 堆積・流出の経年変化<br>(P. 35～36) | ・ ダム下流区間は、遙拝堰の湛水区間(9k2～12k4)で変動しているが、他は顕著な変化はみられない。<br>・ ダム上流区間は、与奈久地区～鎌瀬川合流部～西鎌瀬(22k5～26k5)の <u>第一流水回復区間で変動</u> しており、 <u>ゲート開放後の土砂移動が活発</u> になっている。 |
