3) 基盤環境（物理環境の定期モニタリング）

【荒瀬ダム下流における物理環境（横断形状）の変化の概要】

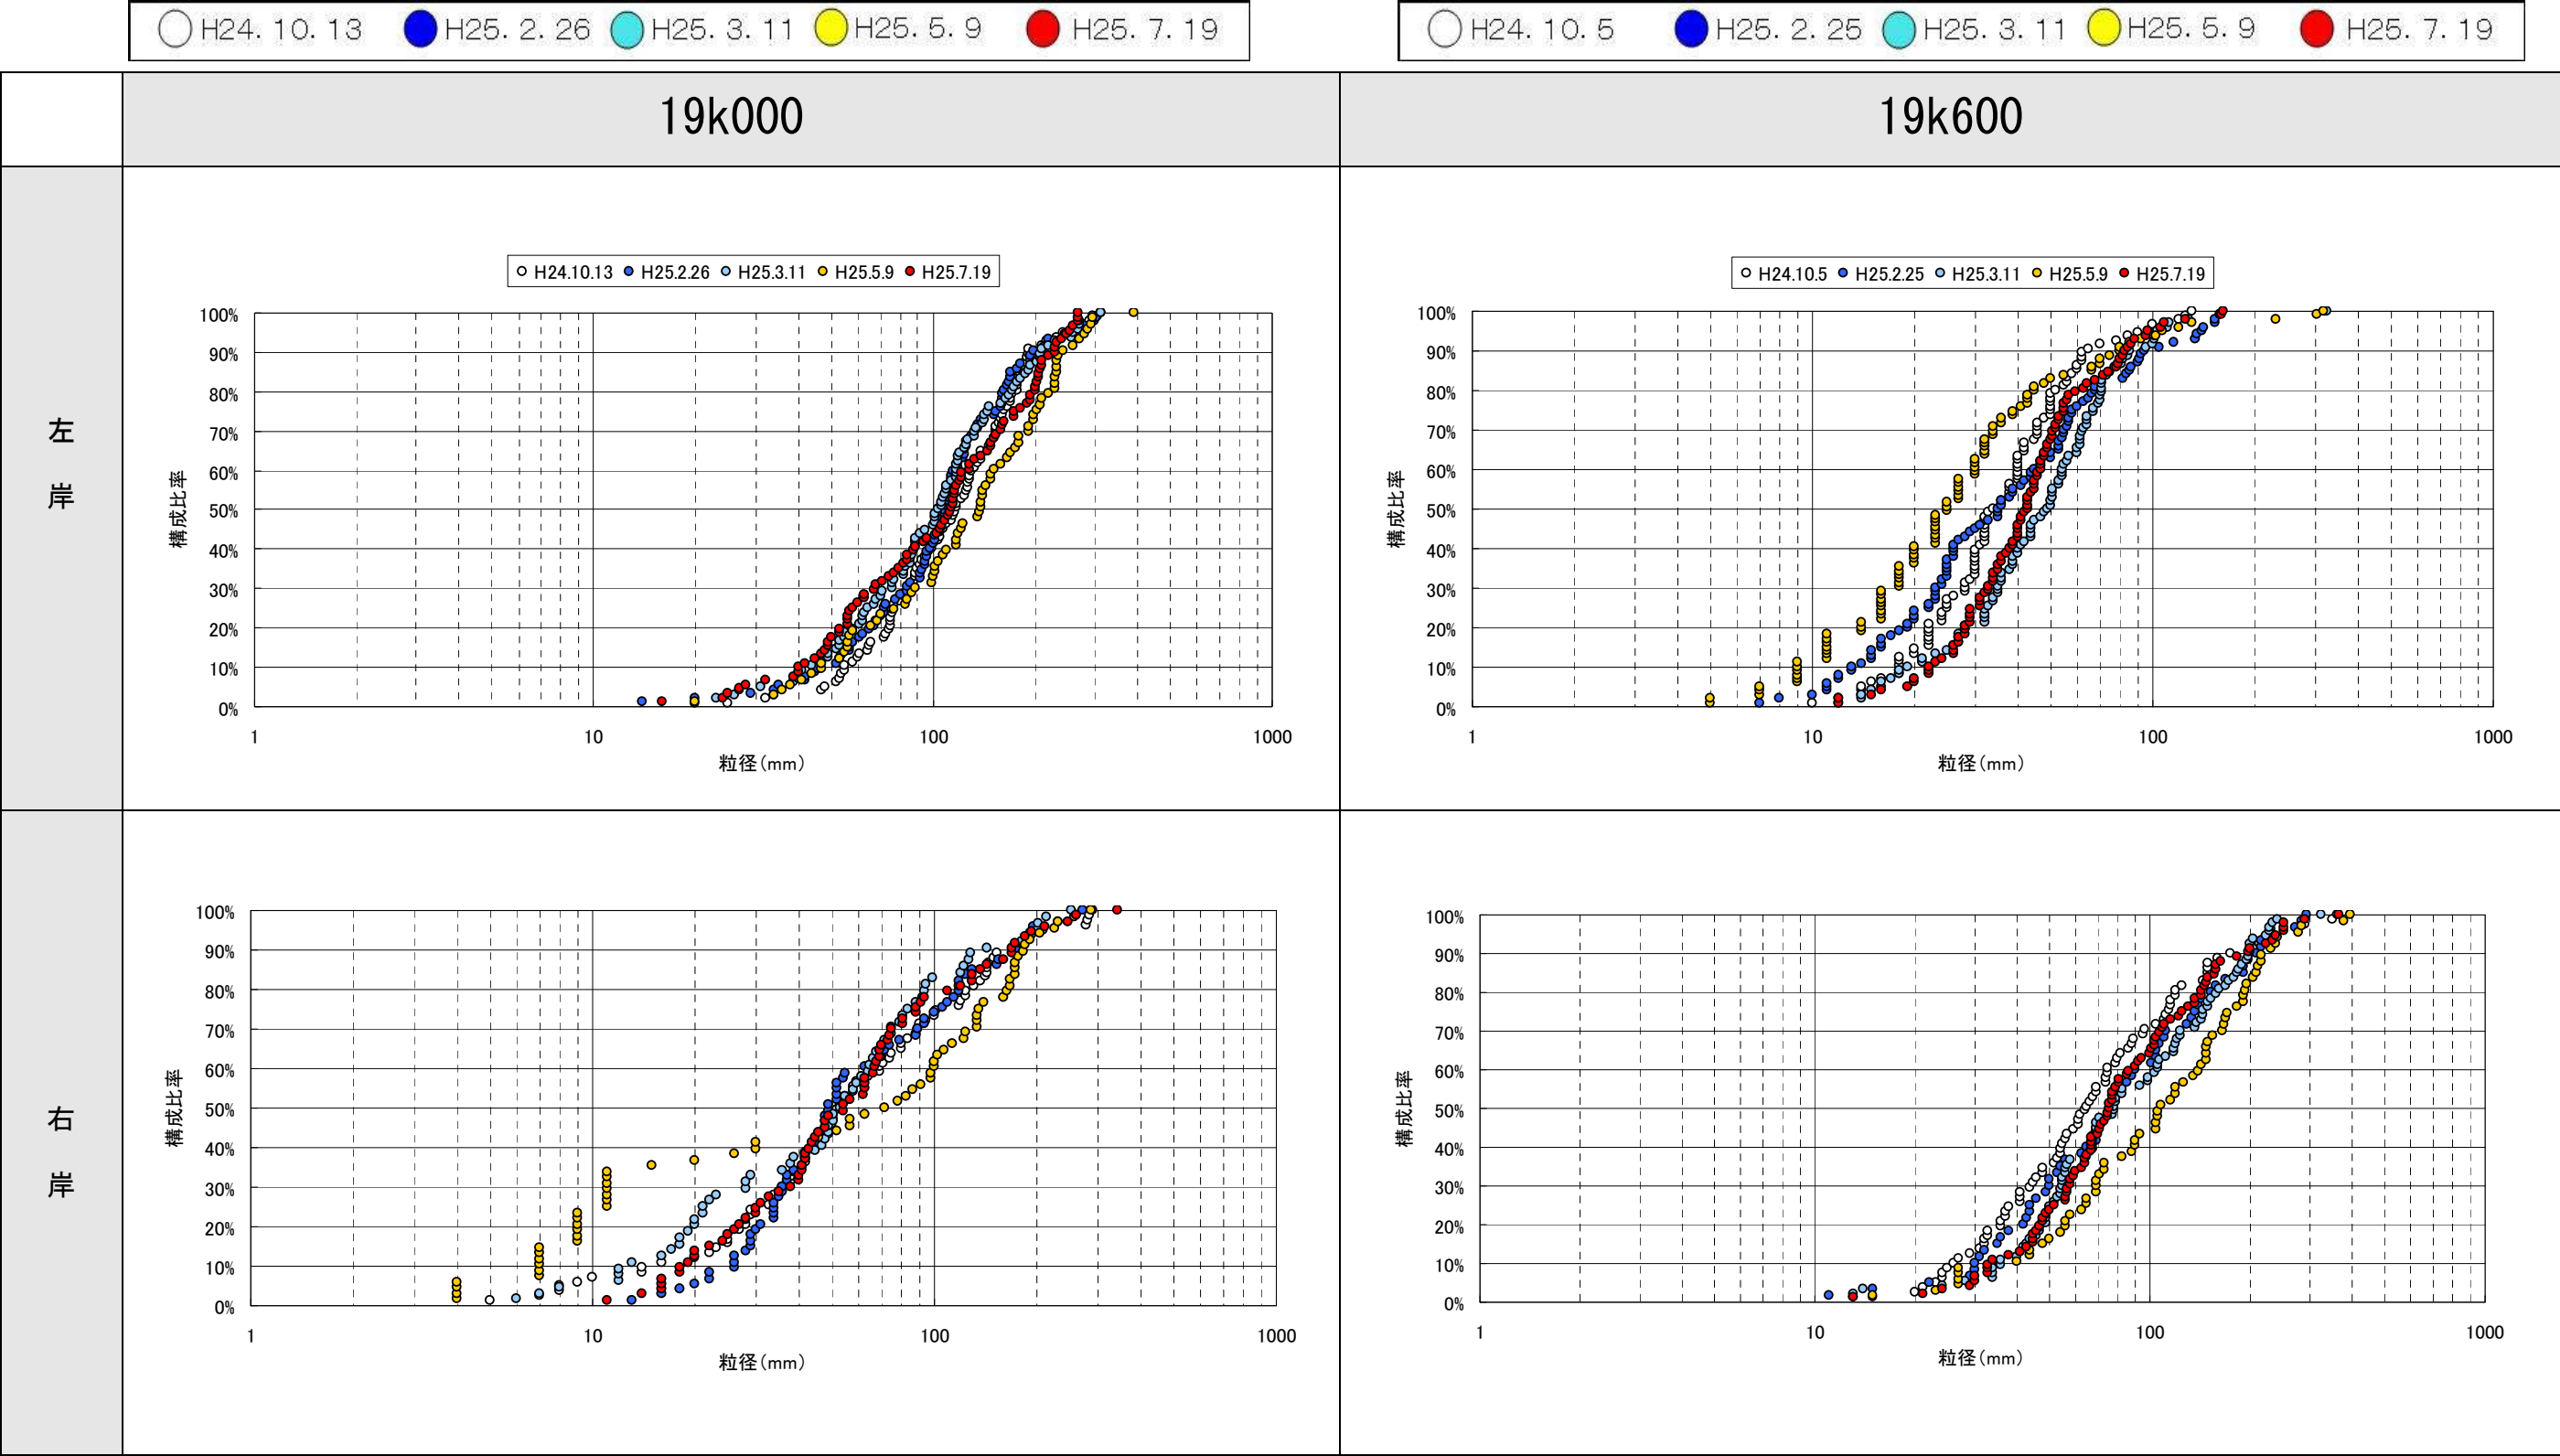
| 評価項目 | 視点 | 平成 25 年度前期(4～9 月)の調査結果概要 |
|---|---|---|
| 出水前後や水位低下前後の変化状況 | 出水や荒瀬ダム撤去関連工事による土砂流下の影響把握<br>【左岸及び右岸における粒径変化の詳細把握】 | ・ 19k000 右岸では、平成 25 年 5 月に粒径加積曲線の形状が変化しているが、平成 25 年 7 月には、ほぼ元の状態に戻っていた。 |
