(5) 基盤環境（河川物理環境情報図）

本調査は、ダム撤去により環境が変化すると予測される貯水池内及びダム上下流において、河川形態及び河床材料の状況を把握することを目的とする。

荒瀬ダム撤去において環境調査を実施する区域内（遙拝堰～瀬戸石ダム）で、流水環境の変化を考慮して 5 区間（下流流水区間、減水区間、百済木川湛水区間、荒瀬ダム湛水区間、上流流水区間）に分け、各区間内で 1 地点以上の次の 7 地点で調査を実施した。

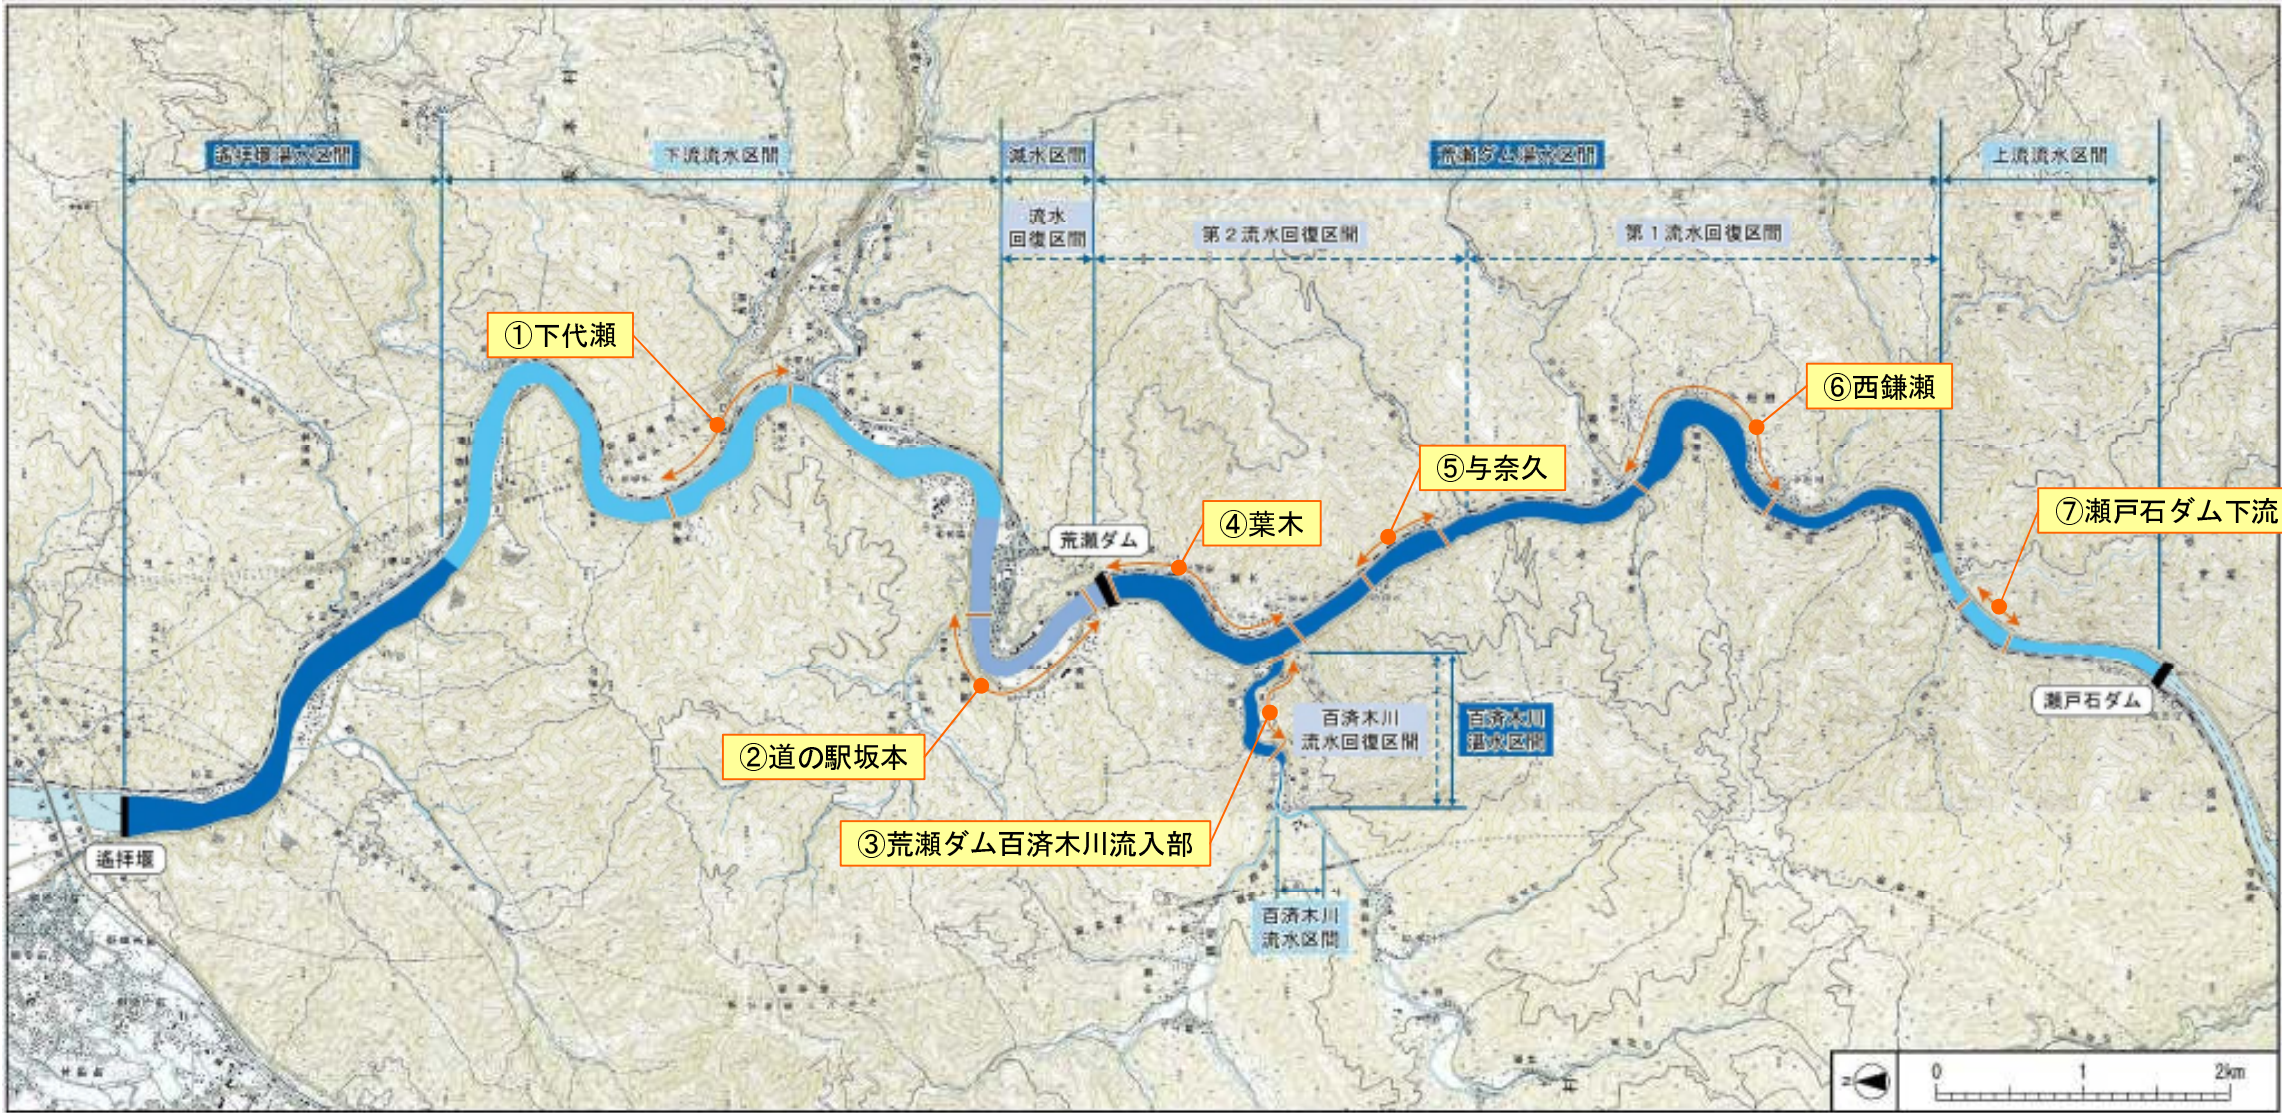
①下代瀬、②道の駅坂本、③荒瀬ダム百済木川流入部、④葉木、⑤与奈久、⑥西鎌瀬、⑦瀬戸石ダム下流

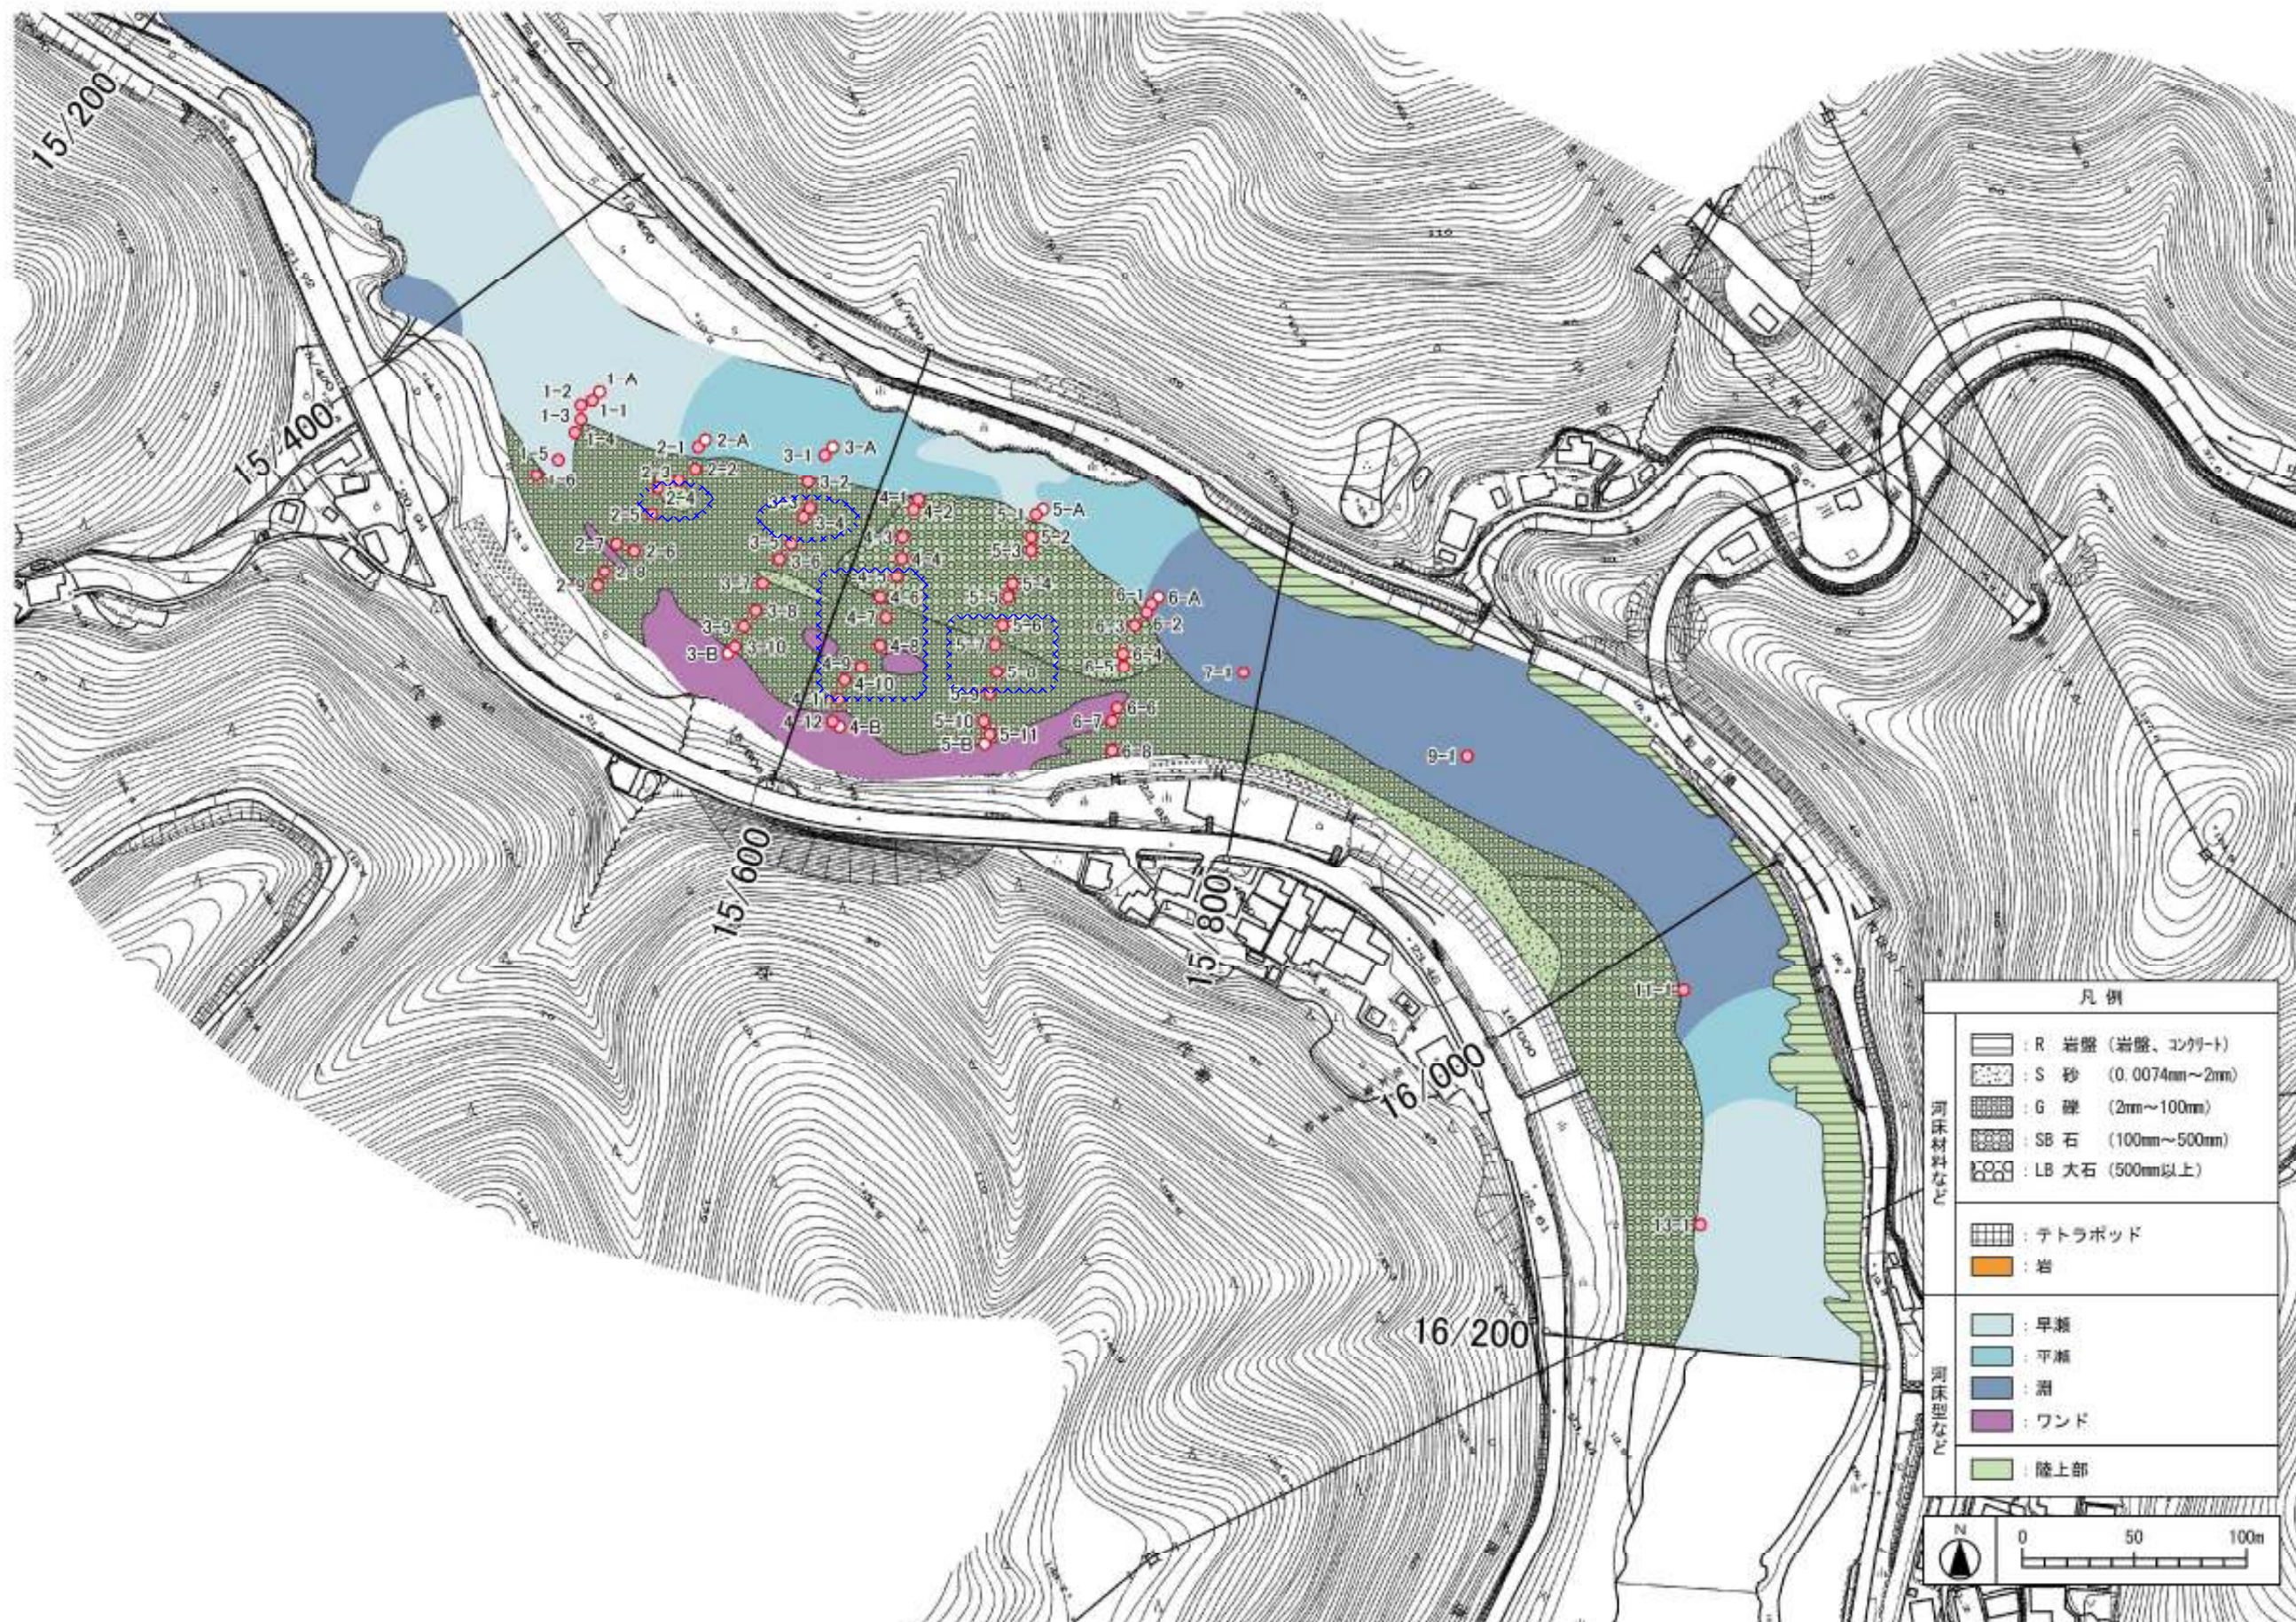
河川物理環境情報図（下代瀬）

調査地点において踏査を行い、河川形態（早瀬、平瀬、淵）、河床材料（大石、石、礫、砂、砂泥、岩盤、テトラポッド）、陸域の状況（州、高水敷、斜面）の分布状況を地図情報として整理した。

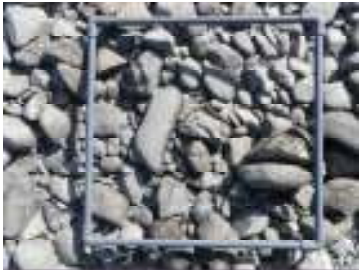
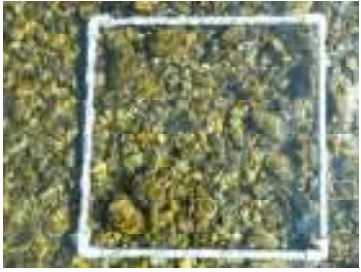
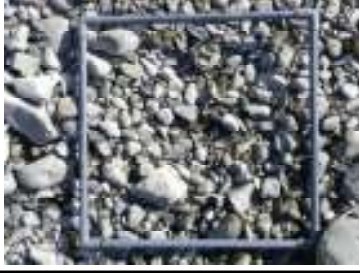
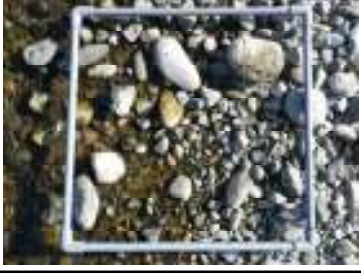
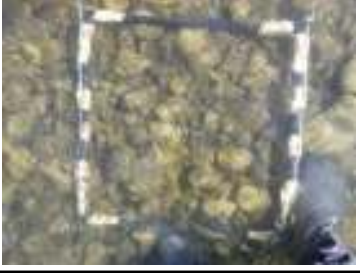
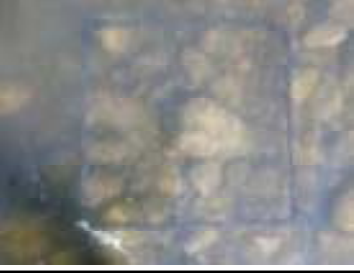
河床材料の変化（下代瀬 1）

・ 2-4 : H23 年度→H25 年度で細粒化。

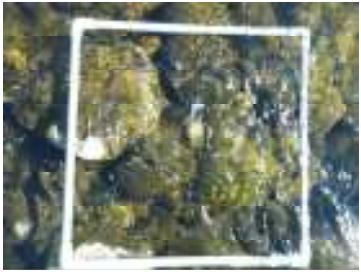
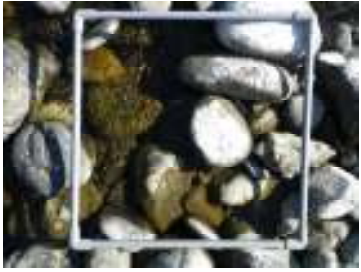
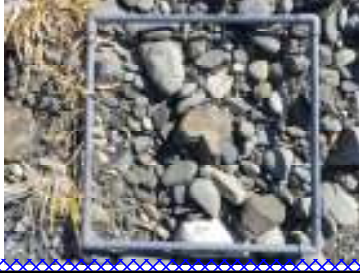
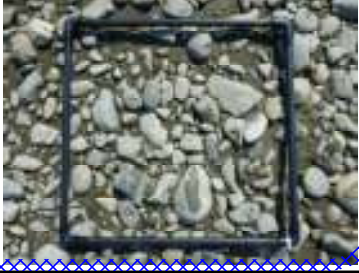
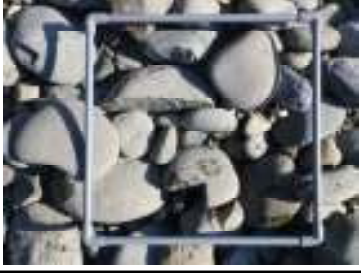
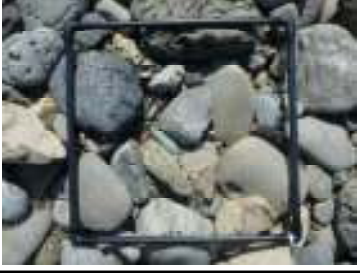
河床材料の変化（下代瀬 4）

・ 4-8～4-10 : H23 年度→H25 年度で、石礫間に砂分が堆積。

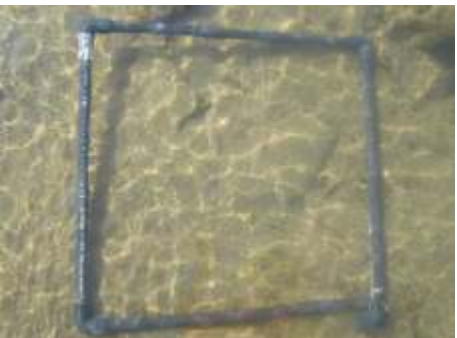
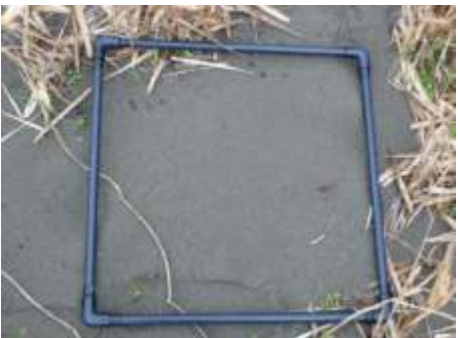
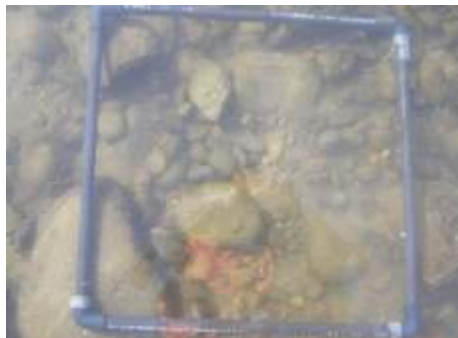
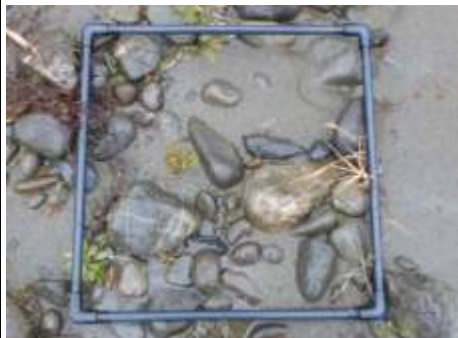
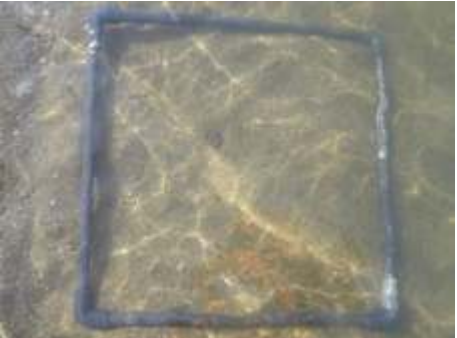
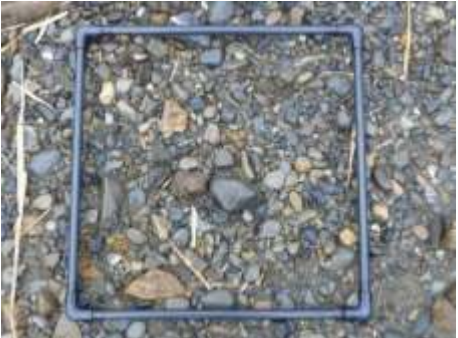
河床材料の変化（道の駅坂本）

- ・ 2 : H24 年度→H25 年度で粗粒化。
- ・ 8 : H24 年度→H25 年度で細粒化（砂泥が堆積）。

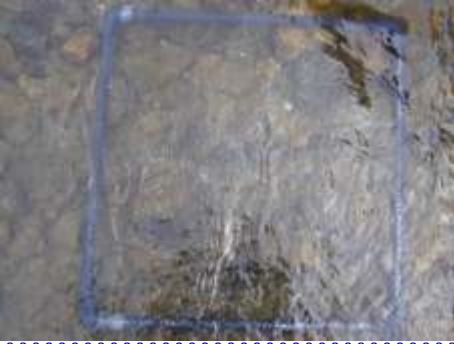
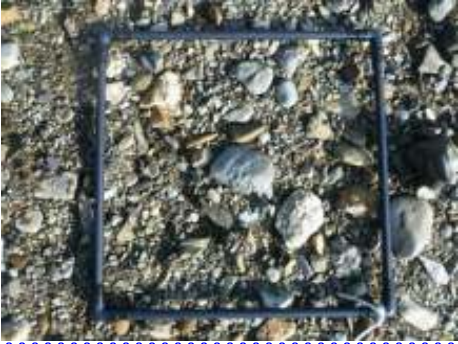
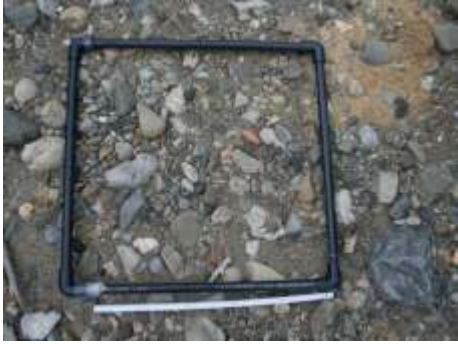
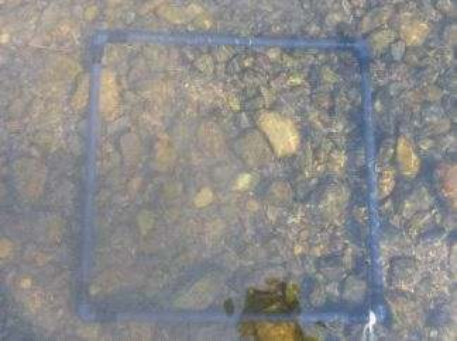
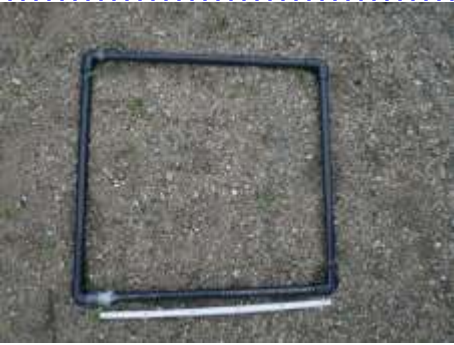
河床材料の変化（荒瀬ダム百済木川流入部）

・ 2 : H23 年度→H25 年度で粗粒化。

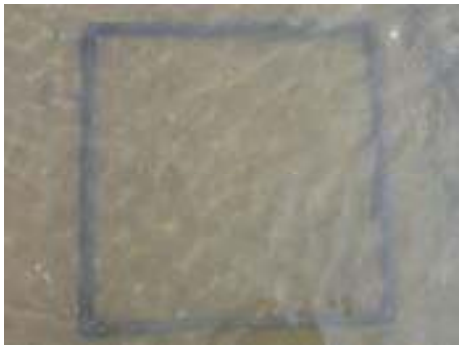
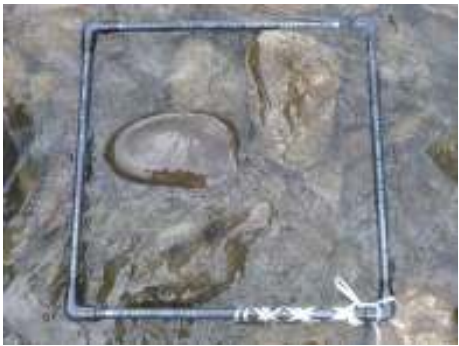
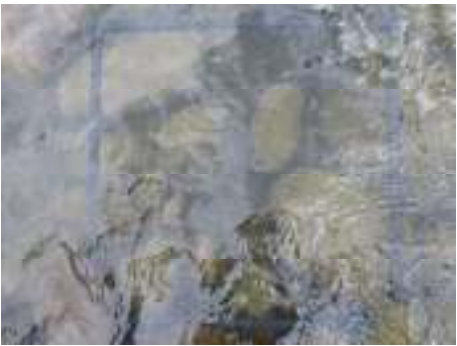
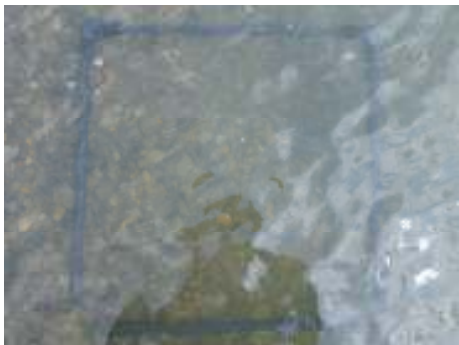
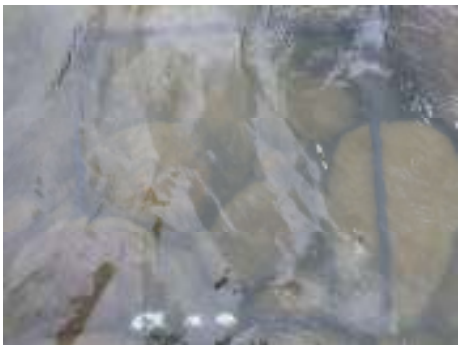
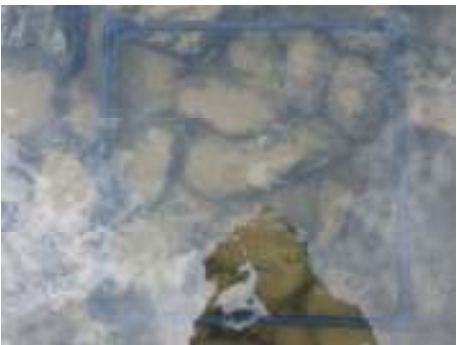
河床材料の変化（瀬戸石ダム下流）

・ H25 年度から調査開始
