(6) 水質（常時観測）

1) 観測目的

ダム撤去により環境が変化すると予測されるダム上下流において、出水時の水の濁り等の現在の発生状況を把握することを目的とする。

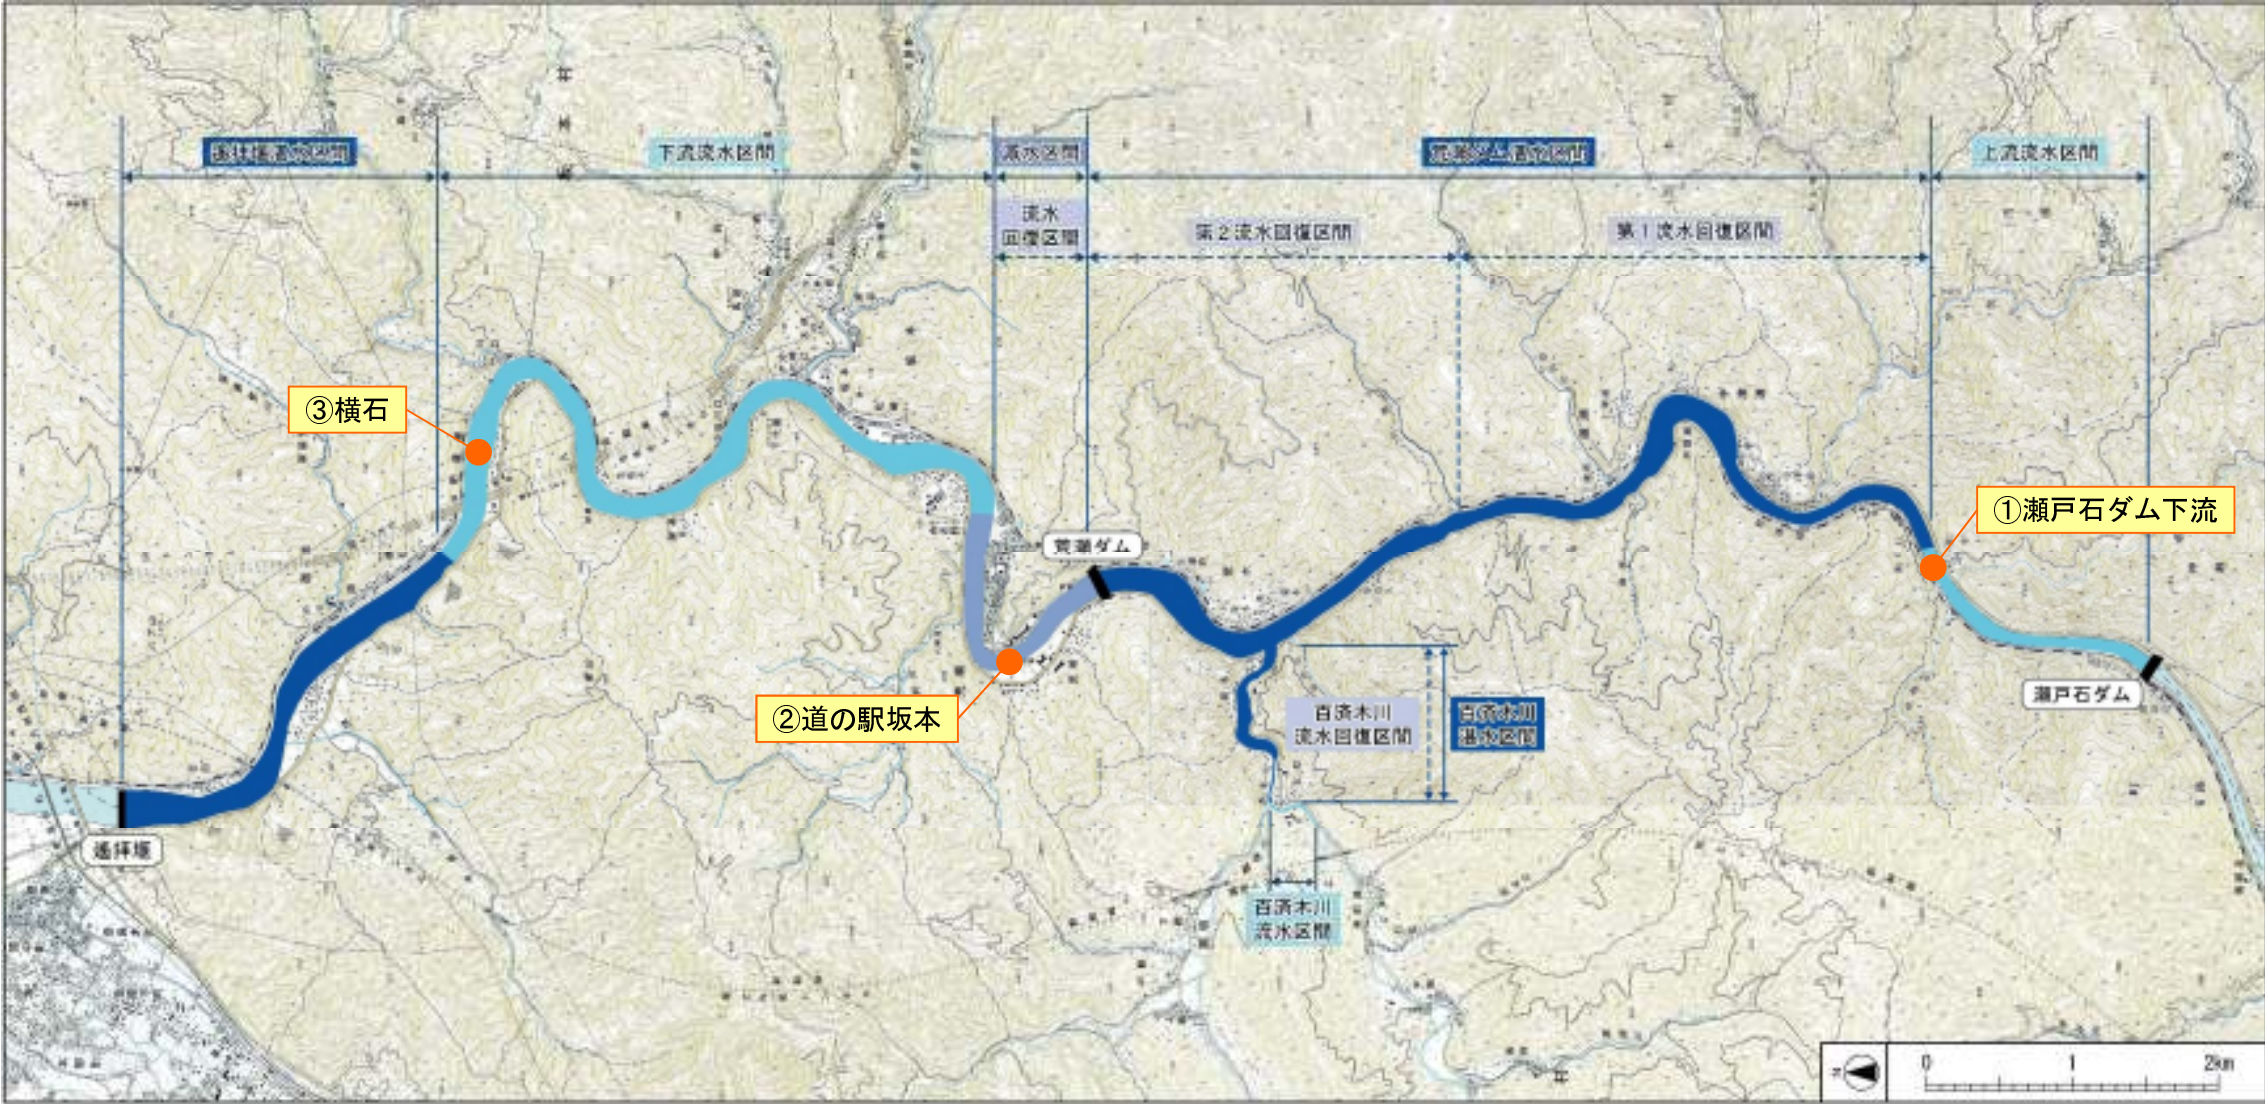
5) 観測地点

次の3地点で観測した。①瀬戸石ダム下流、②道の駅坂本、③横石

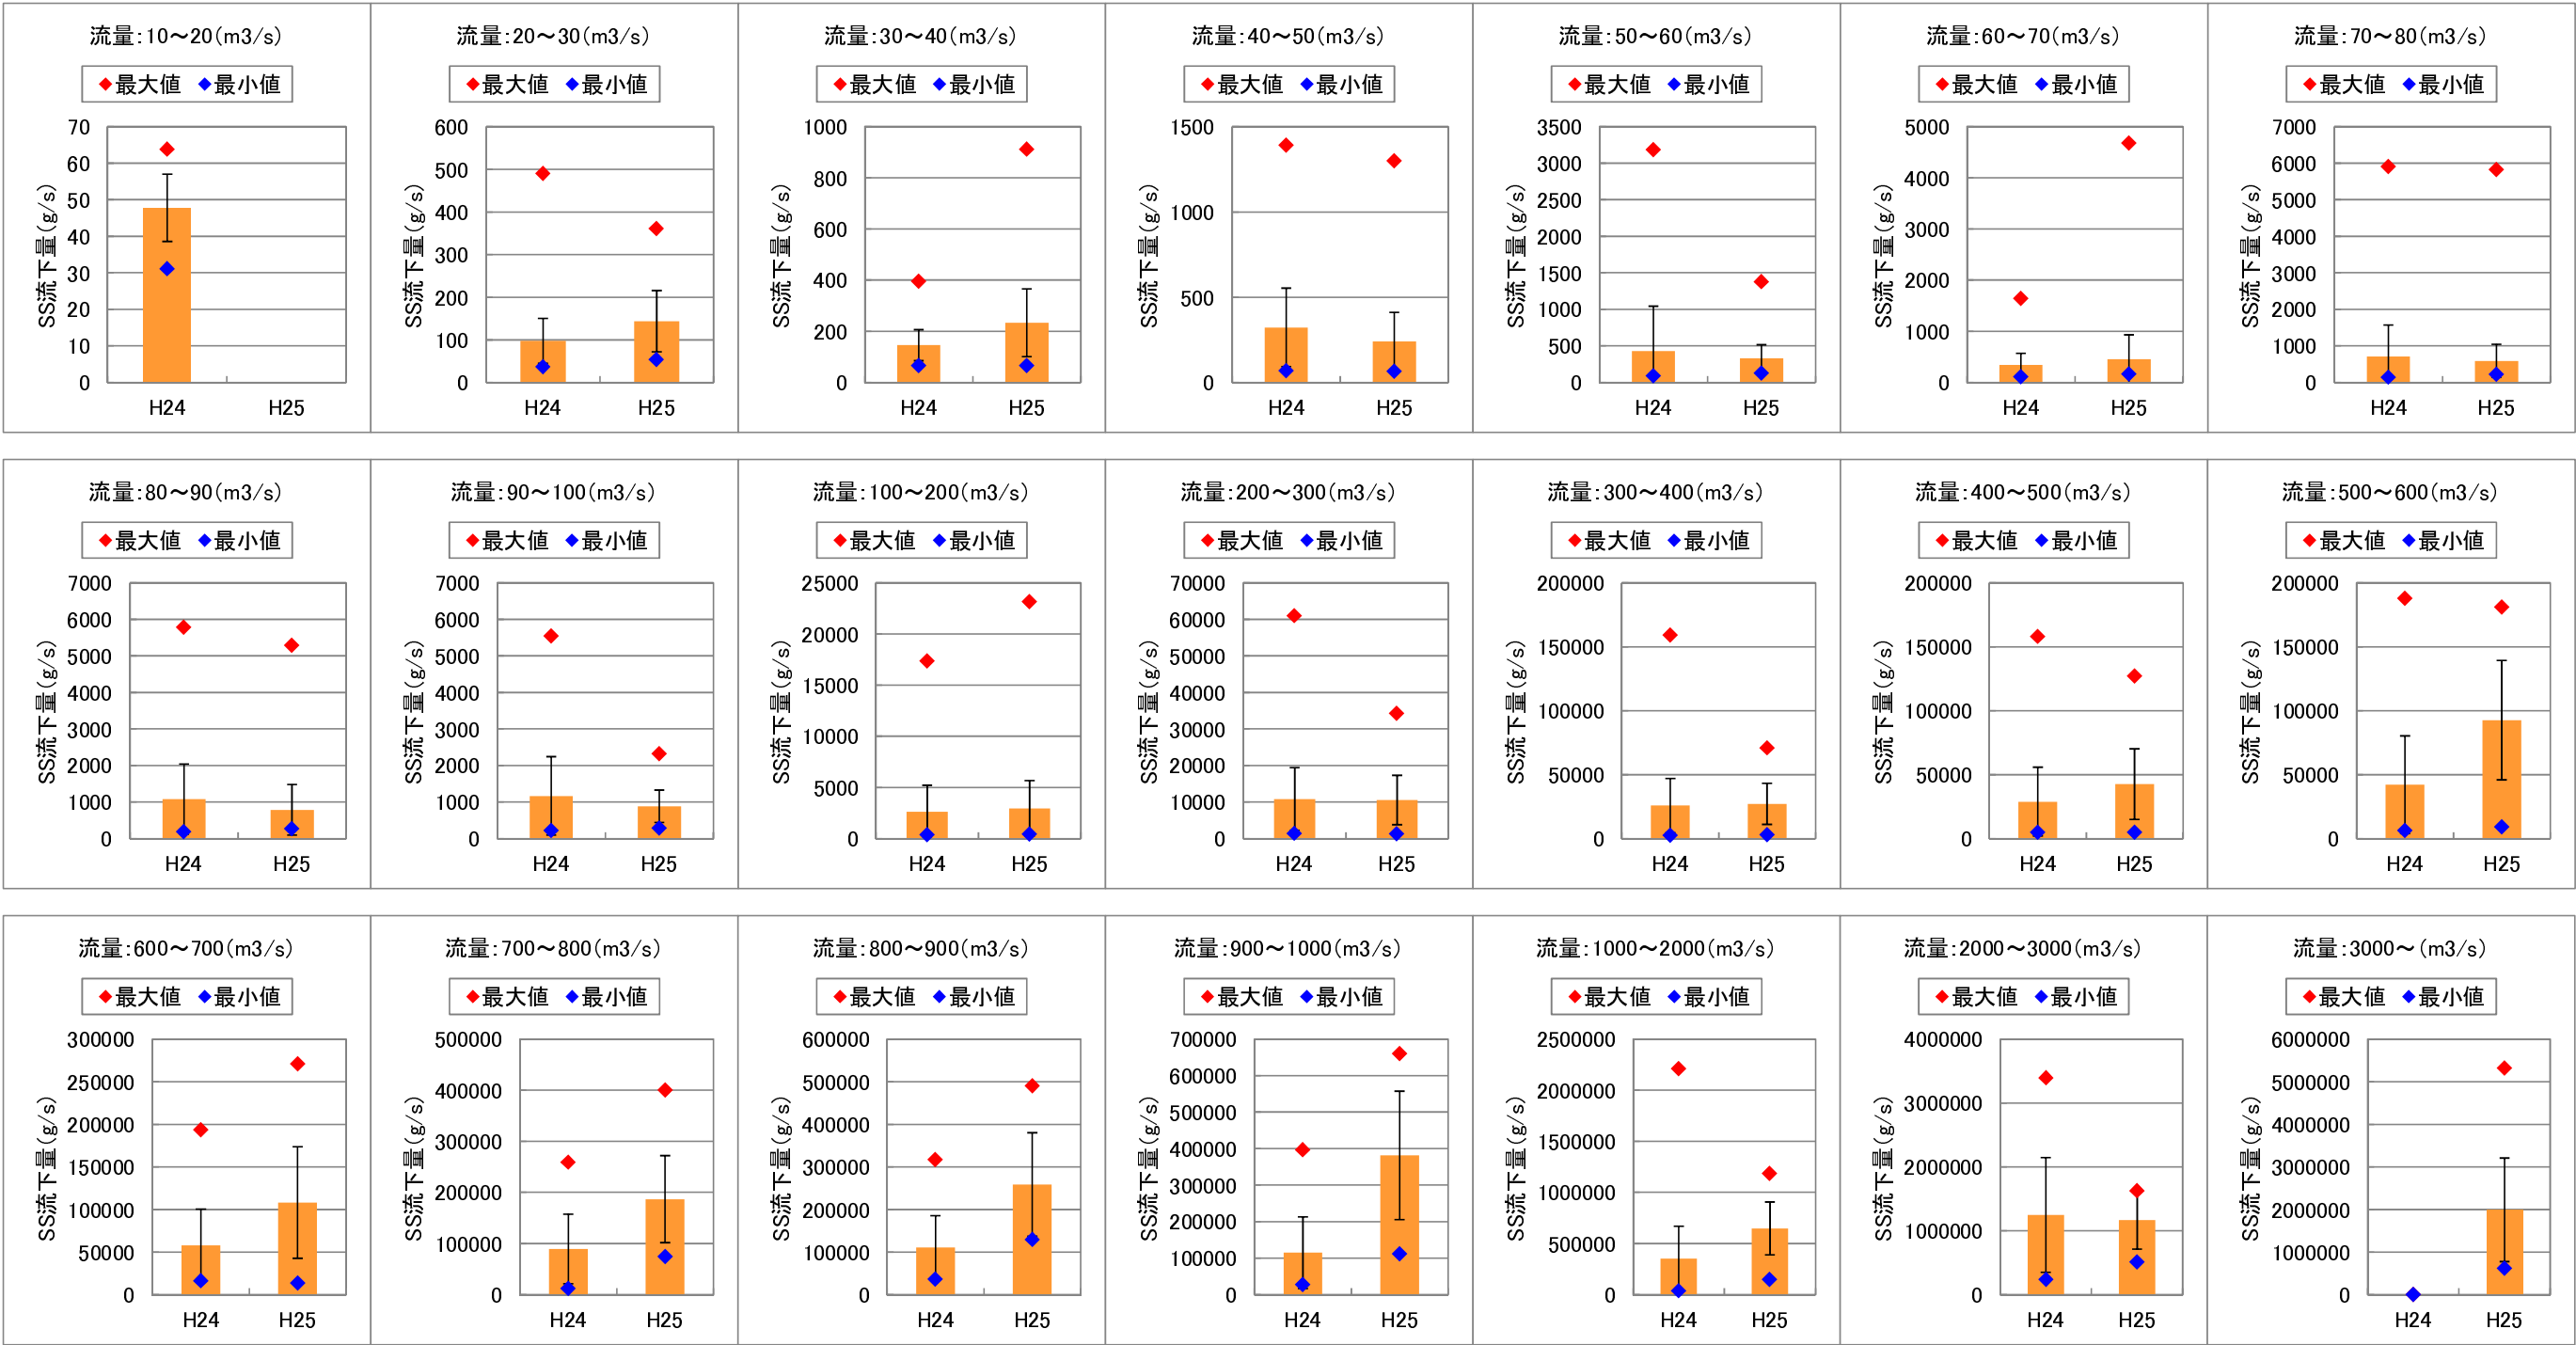
9) 流量（荒瀬ダム流量）バンド別の SS 流下量
