4) 定点風景・河床写真

【経時的変化状況】鎌瀬川 23k9、市ノ俣川 26k2（荒瀬ダム上流域の支川合流部に位置する）  
・ダム上流域の右支川である鎌瀬川、市ノ俣川において、本川合流部付近に土砂が堆積し、砂州を形成している。

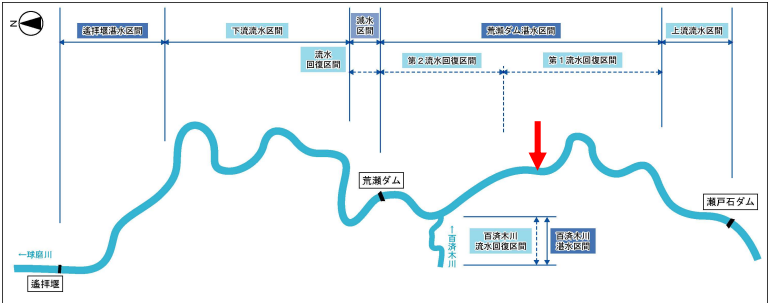
| 地点番号 | No | e | 地点名 | 鎌瀬川合流部対岸 | 調査日 | 平成23年2月22日（荒瀬ダム日放流量：33m³/s） |

| 地点番号 | No | e | 地点名 | 鎌瀬川合流部対岸 | 調査日 | 平成25年3月25日（荒瀬ダム日放流量：48m³/s） |

| 地点番号 | No | e | 地点名 | 鎌瀬川合流部対岸 | 調査日 | 平成24年6月14日（荒瀬ダム日放流量：34m³/s） |

| 地点番号 | No | e | 地点名 | 鎌瀬川合流部対岸 | 調査日 | 平成26年3月8日（荒瀬ダム日放流量：62m³/s） |

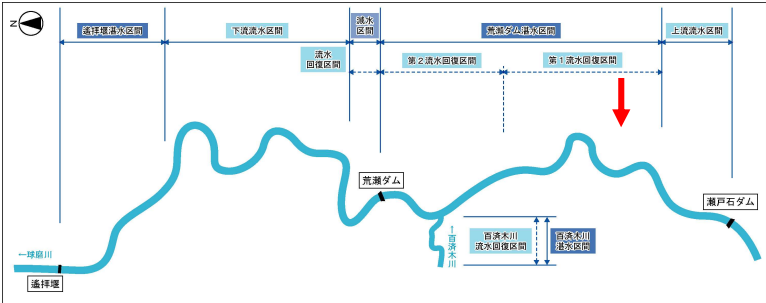
| 地点番号 | No | f | 地点名 | 市ノ俣川合流部対岸 | 調査日 | 平成23年2月22日 (荒瀬ダム日放流量: 33m³/s) |

| 地点番号 | No | f | 地点名 | 市ノ俣川合流部対岸 | 調査日 | 平成25年3月25日 (荒瀬ダム日放流量: 48m³/s) |

| 地点番号 | No | f | 地点名 | 市ノ俣川合流部対岸 | 調査日 | 平成24年6月14日 (荒瀬ダム日放流量: 34m³/s) |

| 地点番号 | No | f | 地点名 | 市ノ俣川合流部対岸 | 調査日 | 平成26年3月8日 (荒瀬ダム日放流量: 62m³/s) |
