13) 植物（ベルトトランセクト）

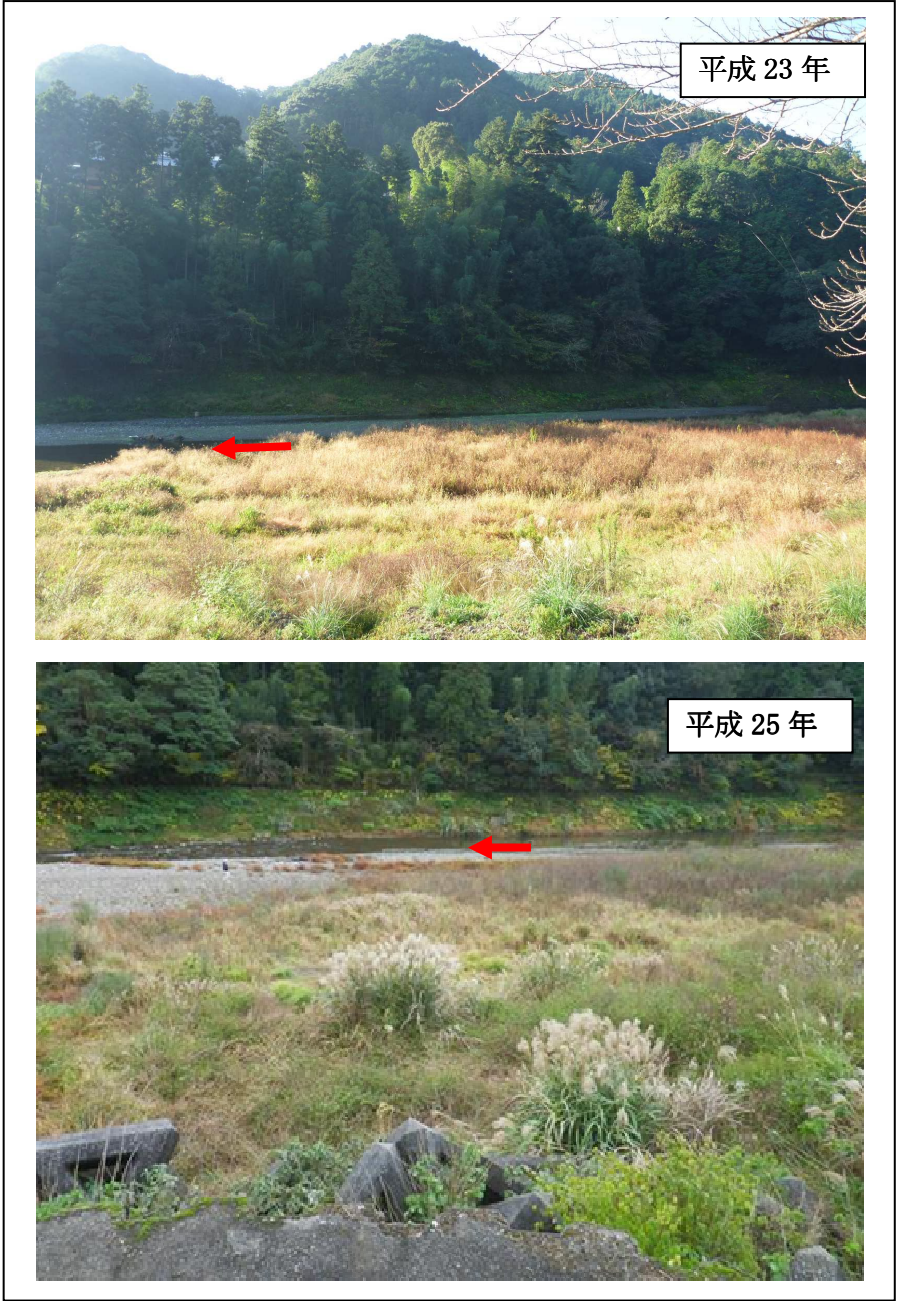
| | 左岸 | | 右岸 | |
| 平成23年度 | コセンダングサ群落 | 外来 | アラカシ群落 | 在来 |
| | アメリカセンダングサ群落 | 外来 | ヤナギタデ群落 | 在来 |
| | ヤナギタデ群落 | 在来 | | |
| | エノコログサ群落 | 在来 | | |
| 平成25年度 | コセンダングサ群落 | 外来 | アラカシ群落 | 在来 |
| | ヌカキビ群落 | 在来 | ミゾシダ群落 | 在来 |
| | オオオナモミ群落 | 外来 | | |

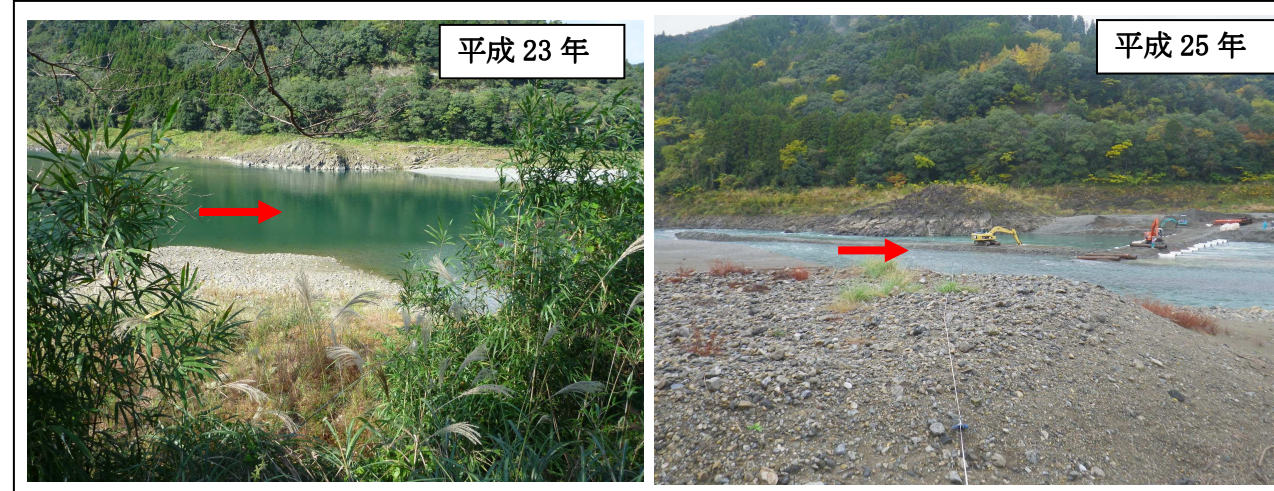
【No.2 球磨川 20k350 付近】

| 評価項目 | 視点 | 平成 25 年度の調査結果概要 | 評価概要 |
|---|---|---|---|
| 出水前後や工事実施前後の変化状況 | 出水や荒瀬ダム撤去関連工事(水位低下等)の影響把握 | ・ No.2 の荒瀬ダム直上流では、河岸は水際に生育するヤナギタデ群落から、より冠水頻度の少ない箇所に生育するススキ群落やセイタカアワダチソウ群落に変化している。また、No.3 の与奈久の右岸でも、水際に生育するヨモギ群落から、より冠水頻度の少ない箇所に生育するススキ群落に変化しつつある。 | ・ 荒瀬ダム上流域では、水位が低下し、 <u>水際の植生の一部が、湿性から乾性の植物へ変化したと思われる。</u><br>また、一部では木本類が確認されており、 <u>ダム湖内の湛水状態から一般的な河岸の状態への変化が進行していると思われる。</u> |

| | 左岸 | | 右岸 | |
| 平成23年度 | アラカシ群落<br>アカメダシワ群落<br>ヒメムカシヨモギ群落<br>ヤナギタデ群落 | 在来<br>在来<br>外来<br>在来 | ススキ群落<br>ヤナギタデ群落 | 在来<br>在来 |
| 平成25年度 | アラカシ群落<br>アカメダシワ群落<br>ススキ群落 | 在来<br>在来<br>在来 | ススキ群落<br>セイタカアワダチソウ群落<br>シナダレスズメガヤ群落 | 在来<br>外来<br>外来 |

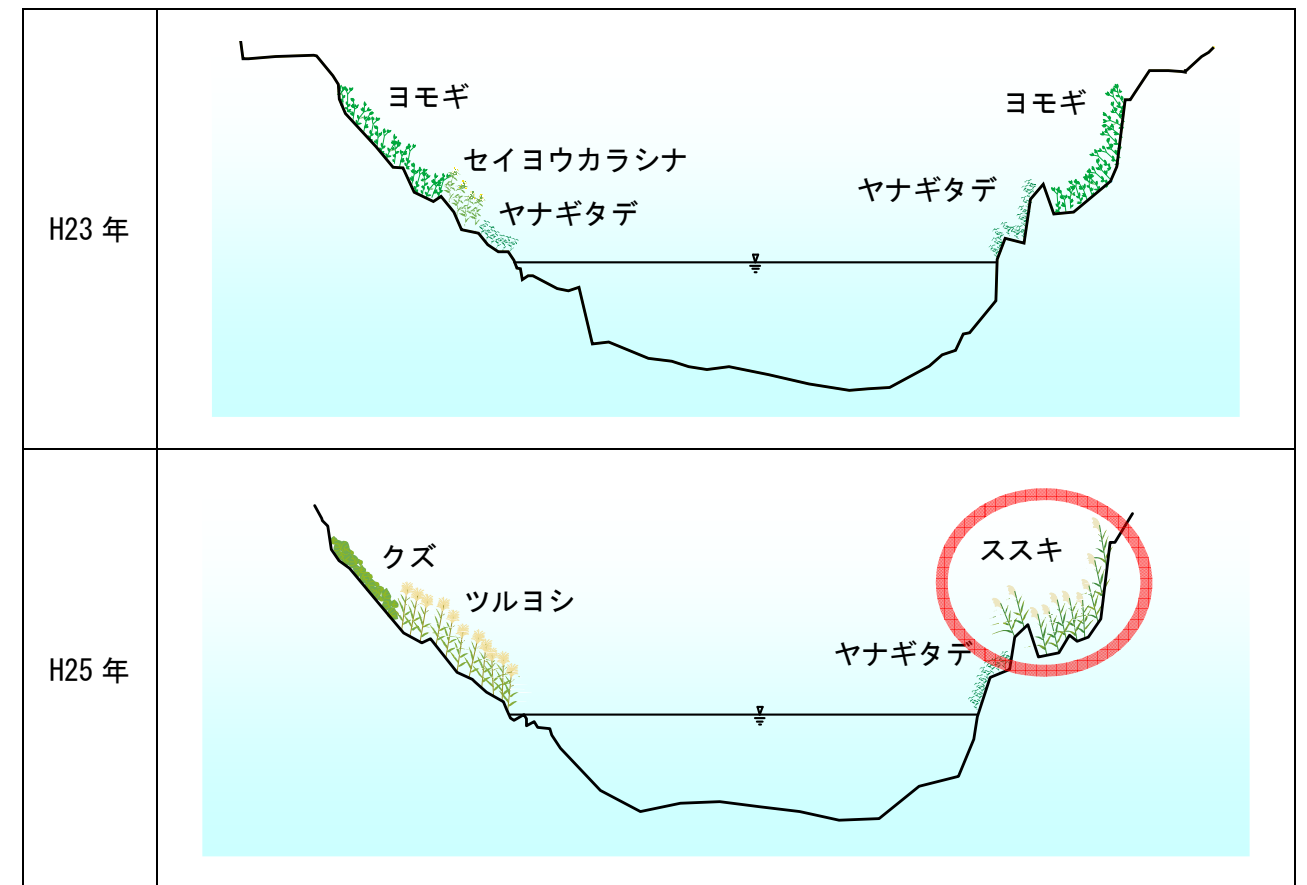
【No.3 球磨川 23k000 付近】

| | 左岸 | | 右岸 | |
| 平成23年度 | ヨモギ群落<br>セイヨウカラシナ群落<br>ヤナギタデ群落 | 在来<br>在来<br>在来 | ヨモギ群落<br>ヤナギタデ群落 | 在来<br>在来 |
| 平成25年度 | クズ群落<br>ツルヨシ群落 | 在来<br>在来 | ススキ群落<br>ヤナギタデ群落 | 在来<br>在来 |

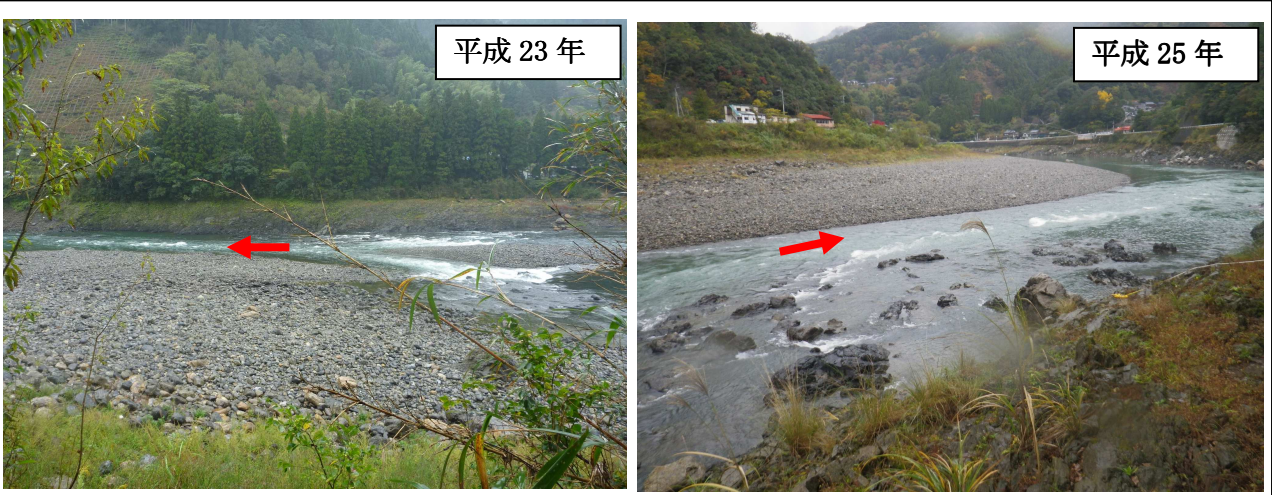
【No.4 球磨川 25k100 付近】

| | 左岸 | | 右岸 | |
| 平成23年度 | アカメダシワ群落 | 在来 | スギ植林 | 在来 |
| | ヨモギ群落 | 在来 | ヒメムカシヨモギ群落 | 外来 |
| 平成25年度 | アカメダシワ群落 | 在来 | スギ植林 | 在来 |
| | ヨモギ群落 | 在来 | コブナグサ群落 | 在来 |

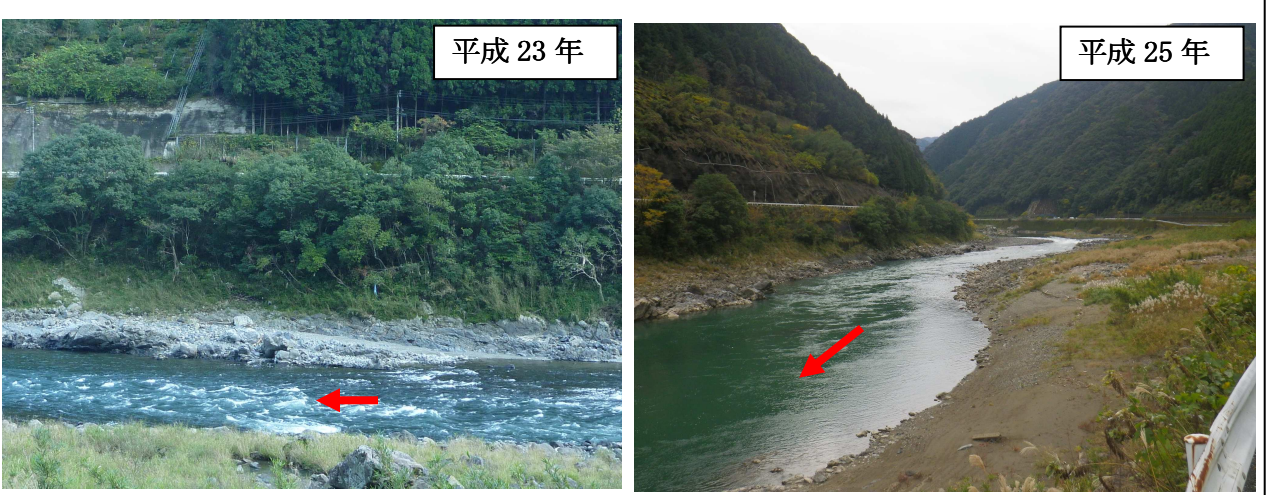
【No.5 球磨川 27k400 付近】

| | 左岸 | | 右岸 | |
| 平成23年度 | ツルヨシ群落 | 在来 | アラカシ群落 | 在来 |
| | メダケ群落 | 在来 | | |
| | ツルヨシ群落 | 在来 | | |
| 平成25年度 | ススキ群落 | 在来 | アラカシ群落 | 在来 |
| | メダケ群落 | 在来 | ススキ群落 | 在来 |
