(5) 基盤環境（河川物理環境情報図）

ダム撤去により環境が変化すると予測されるダム上・下流において、河川形態・河床材料の状況を把握することを目的とする。

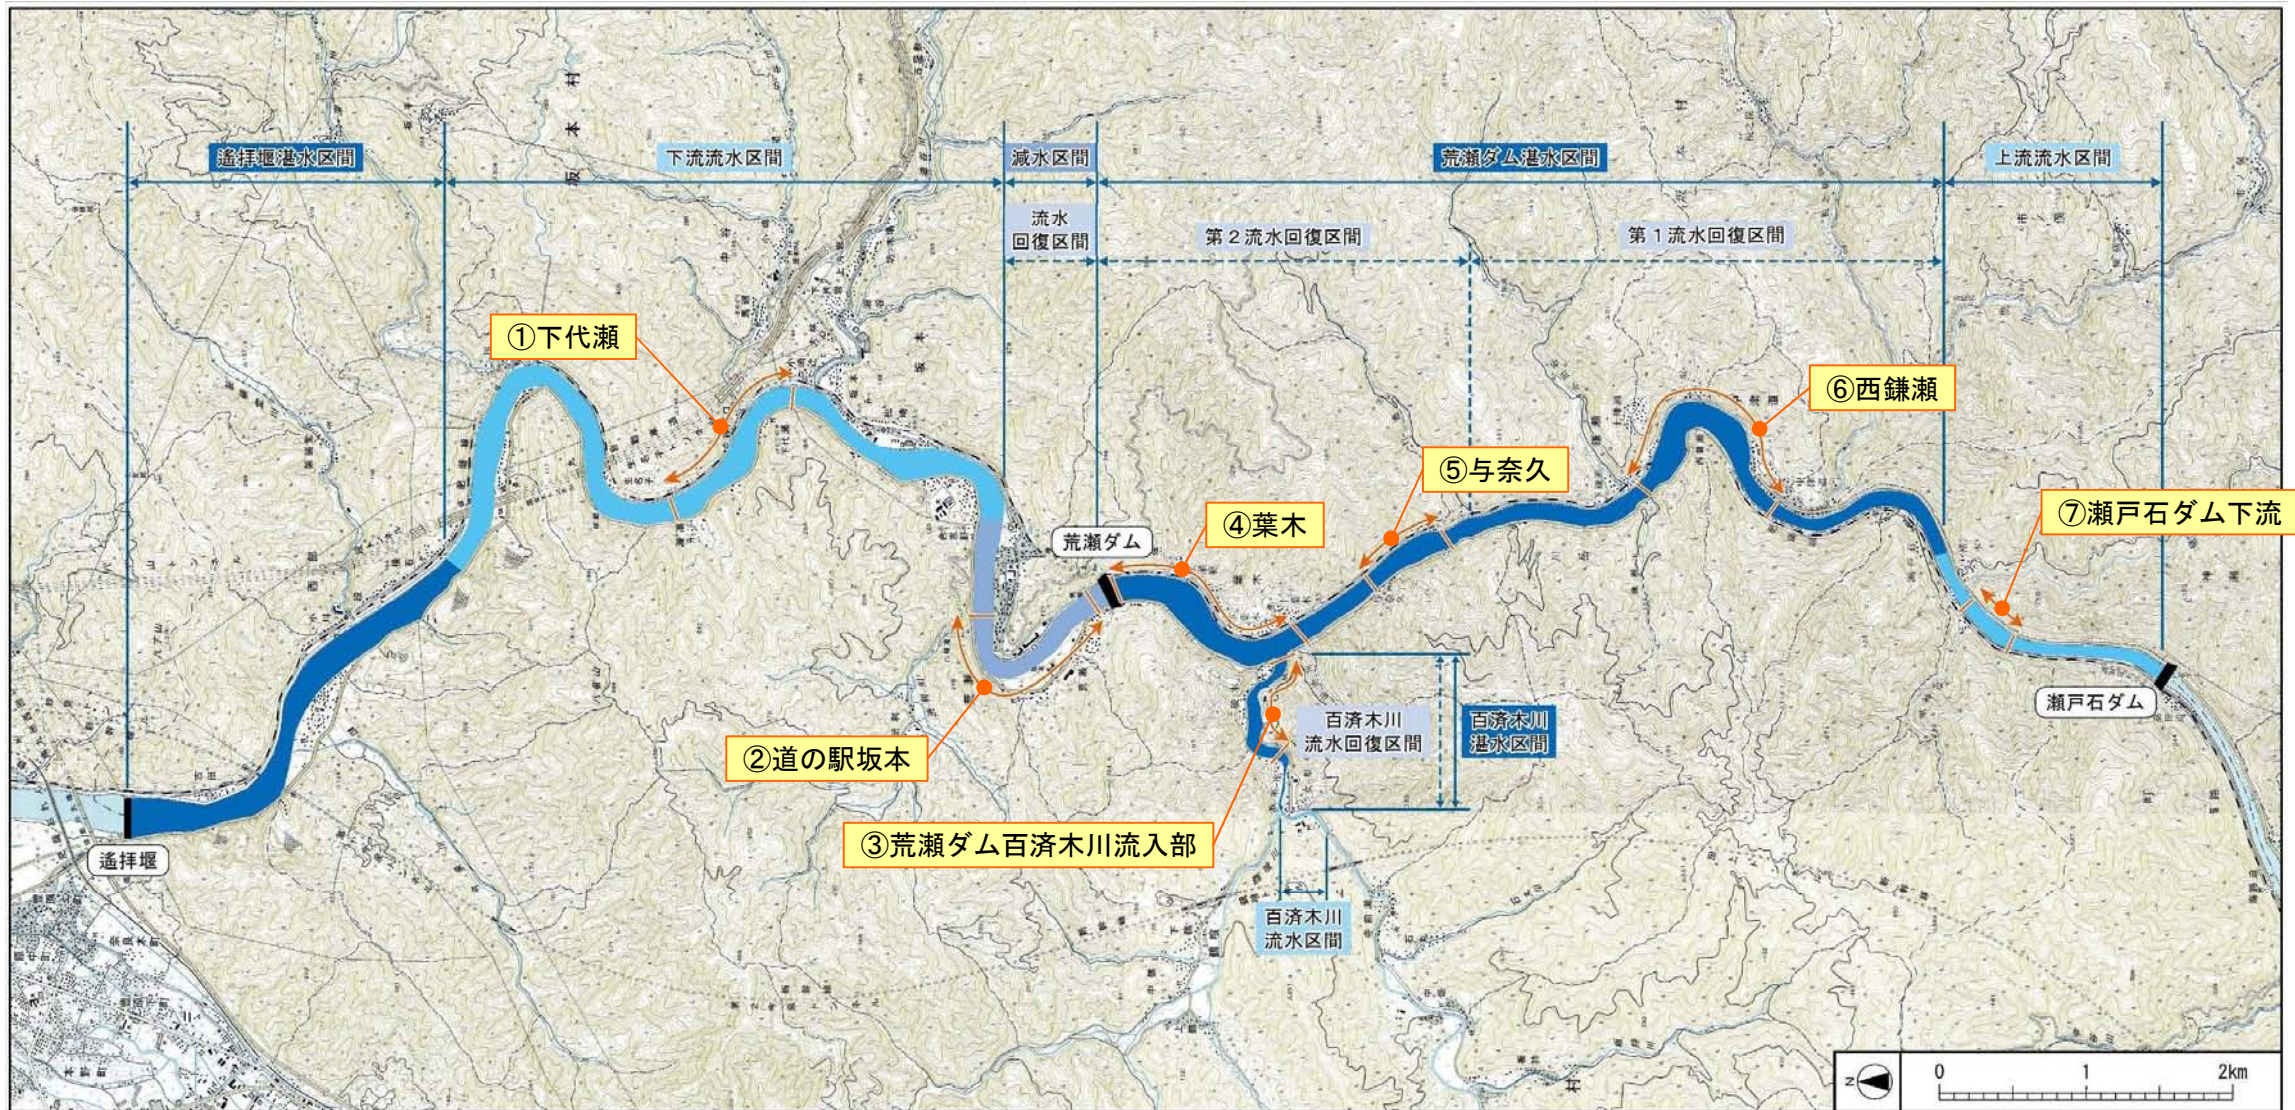
荒瀬ダム撤去において環境調査を実施する区域内（遙拝堰～瀬戸石ダム）で、流水環境の変化を考慮して 5 区間（下流流水区間、減水区間、百済木川湛水区間、荒瀬ダム湛水区間、上流流水区間）に分け、各区間内で 1 地点以上の次の 7 地点で調査を実施した。

①下代瀬、②道の駅坂本、③荒瀬ダム百済木川流入部、④葉木、⑤与奈久、⑥西鎌瀬、⑦瀬戸石ダム下流

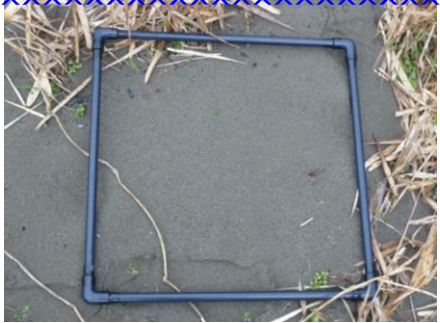
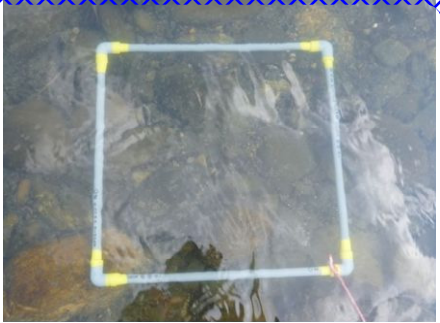
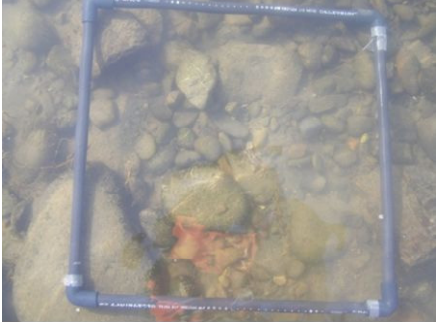
- ・ 1 : H25 年度→H26 年度で粗粒化。
- ・ 2 : H23 年度→H25 年度で細粒化。H25 年度→H26 年度は変化見られず、粗粒化の状態を維持。
- ・ 8 : H24 年度→H25 年度で細粒化（砂泥が堆積）したが、H25 年度→H26 年度で粗粒化し H23 年度の状態に戻った。

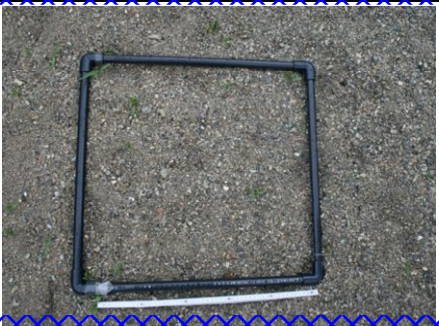
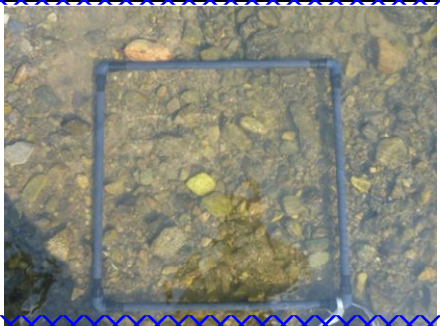
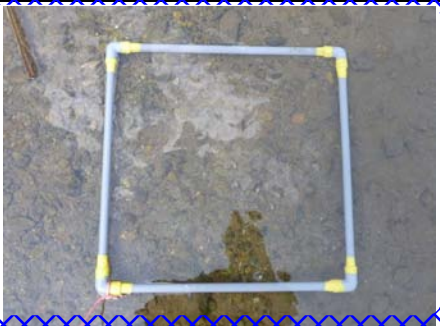
・ 2 : H23 年度→H25 年度で細粒化。H25 年度→H26 年度は変化見られず、粗粒化の状態を維持。

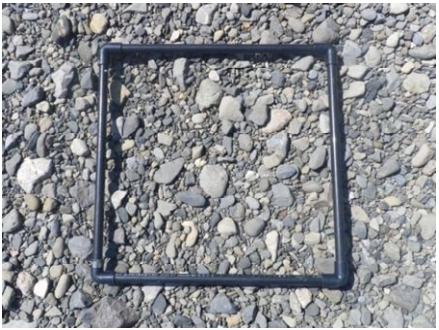
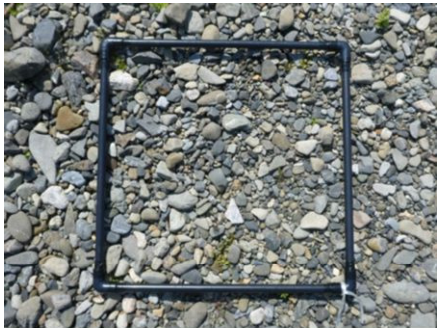
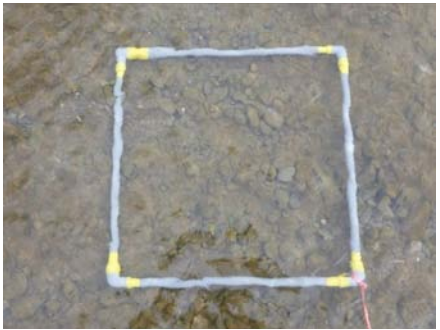
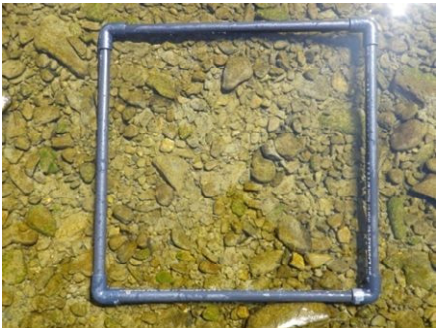
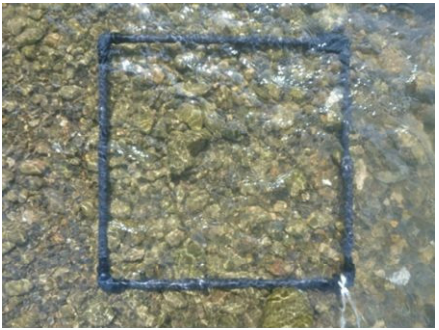
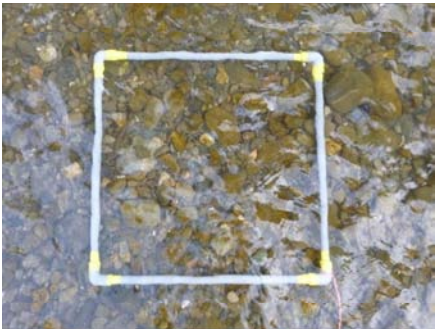
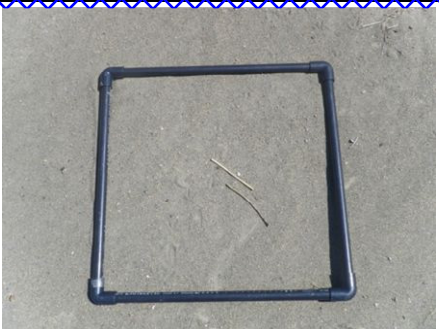
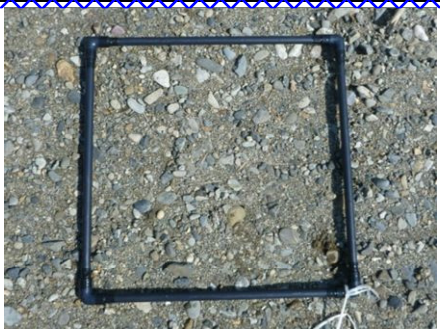
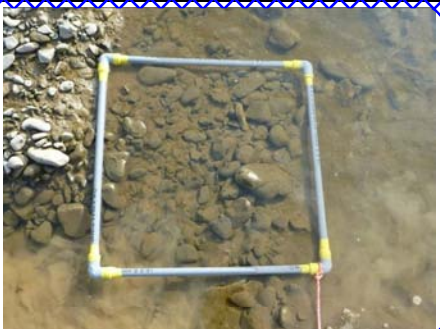
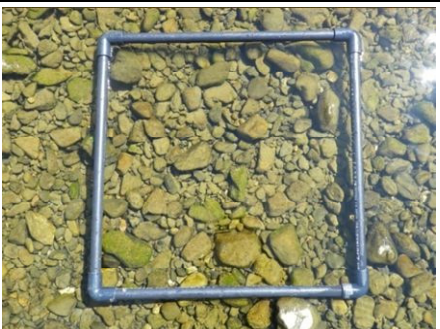
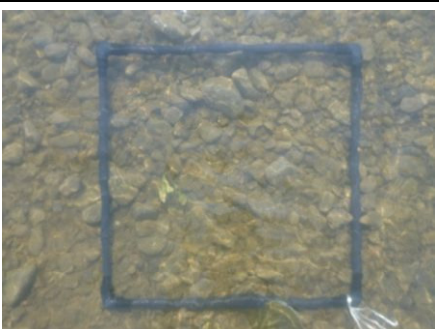
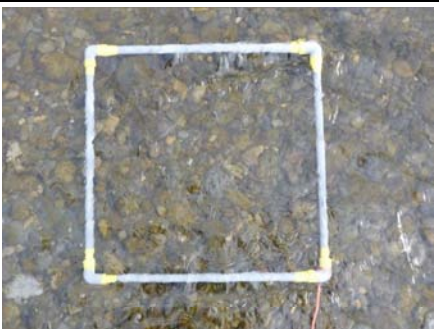
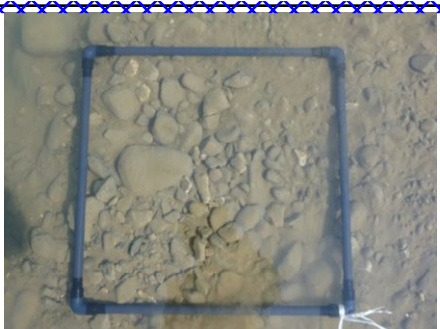
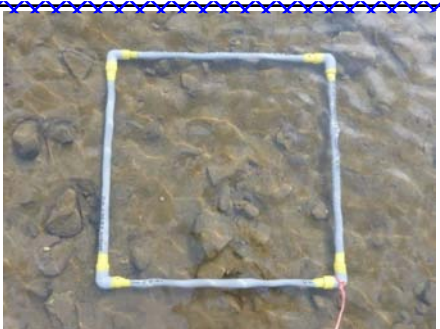
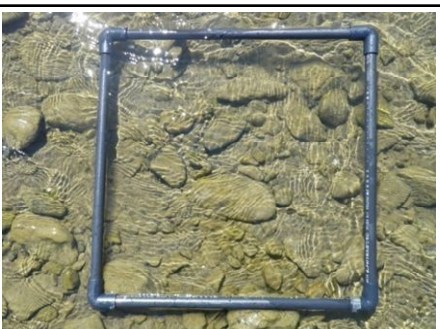
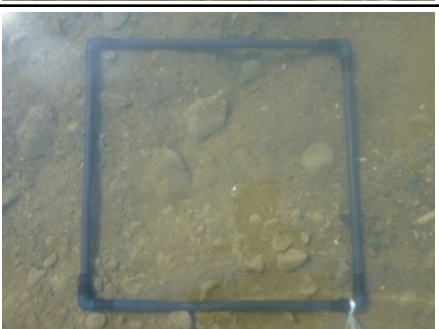
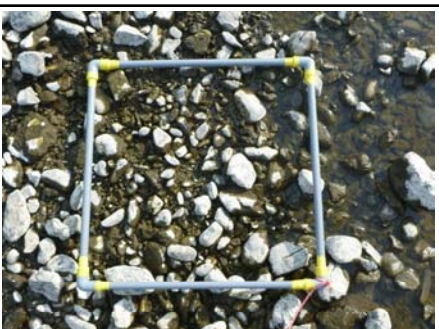
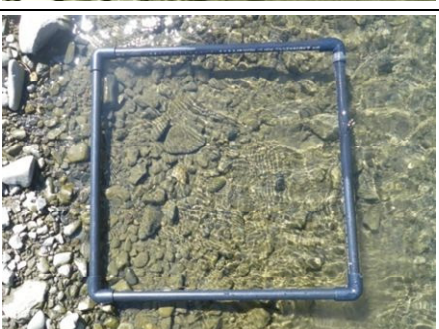
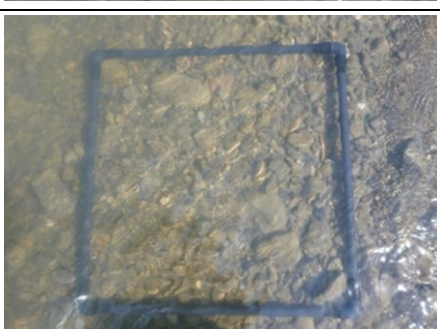
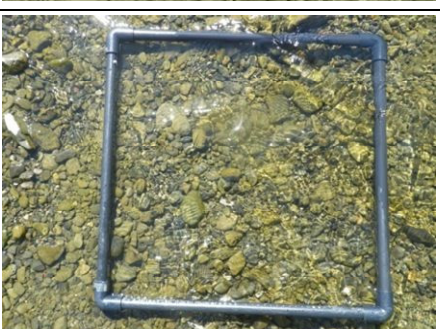
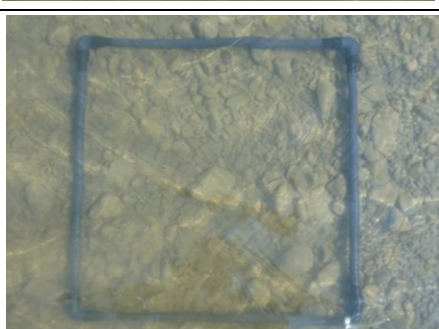
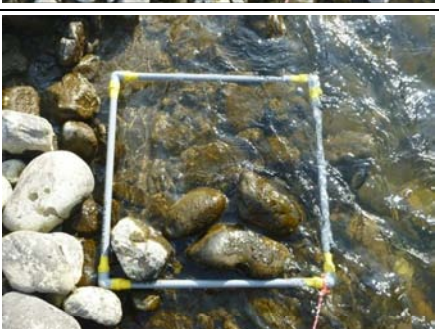
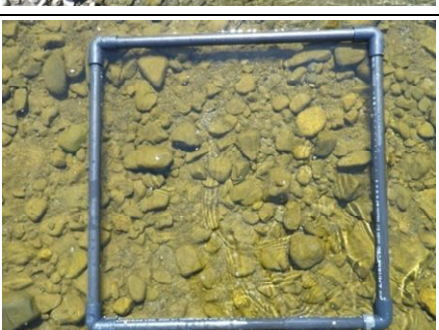
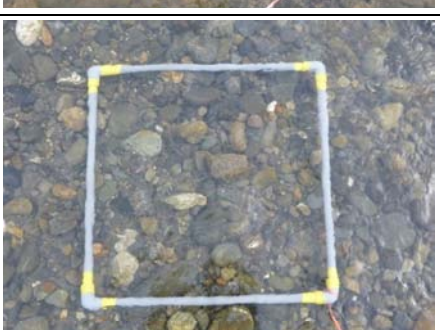
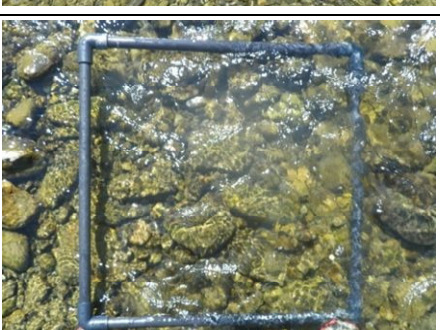
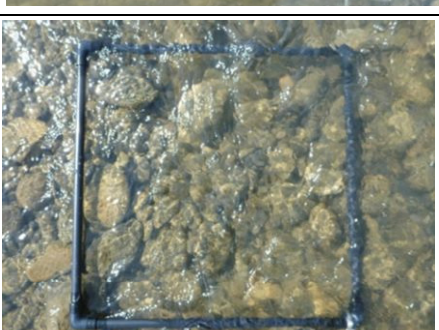
河床材料の変化（葉木 1）

・ 2 : H25 年 9 月→H26 年 3 月で粗粒化。H25 年度→H26 年度は変化見られず、粗粒化の状態を維持。

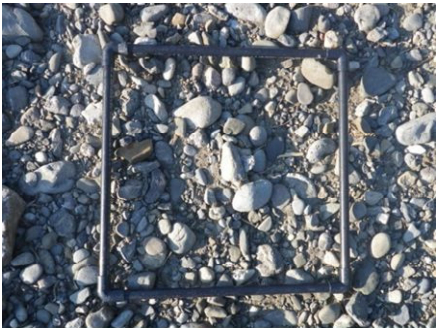
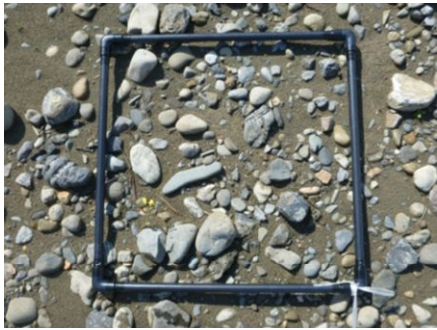
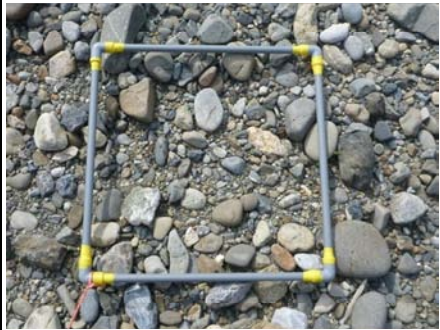
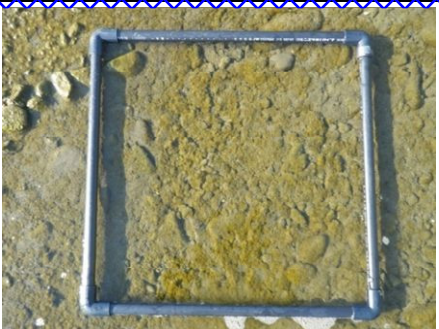
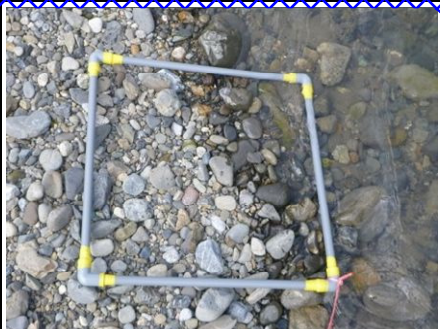
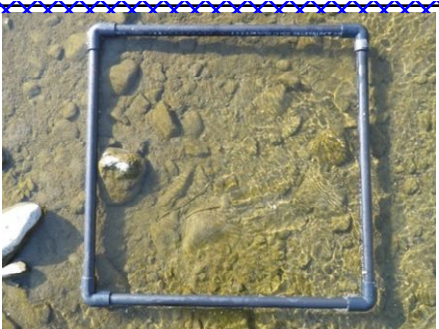
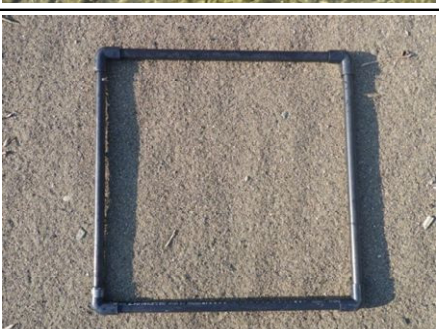
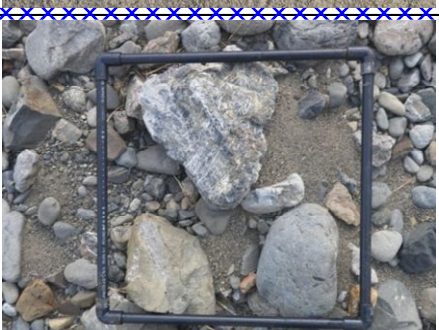
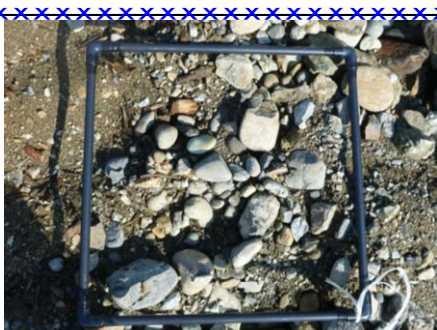
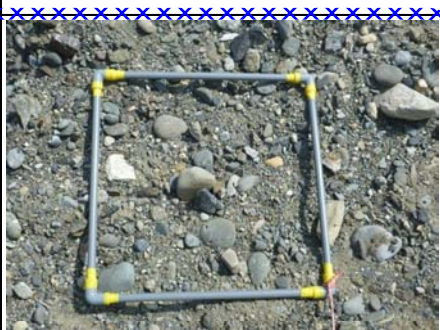
河床材料の変化（葉木 3）

- ・ 22 : H25 年 9 月→H26 年 3 月で粗粒化。H25 年度→H26 年度は変化見られず、粗粒化の状態を維持。
- ・ 25 : H25 年 9 月→H26 年 3 月で細粒化。H25 年度→H26 年度は変化見られず、細粒化の状態を維持。

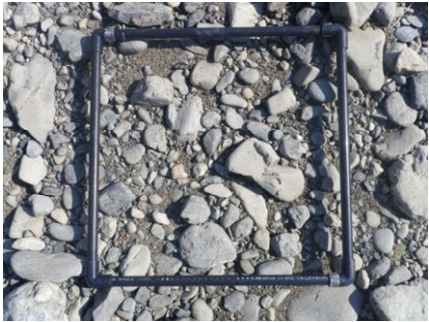
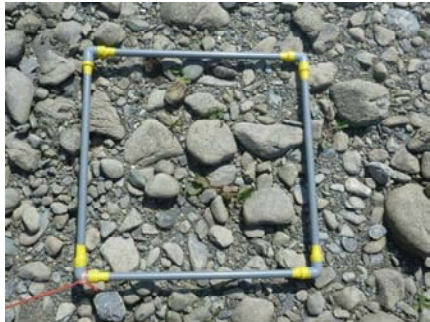
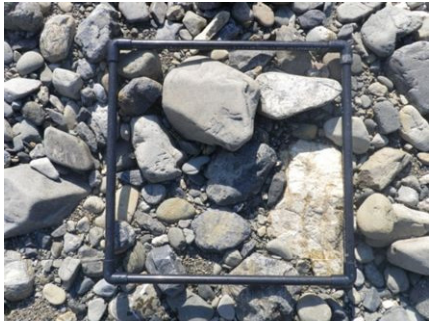
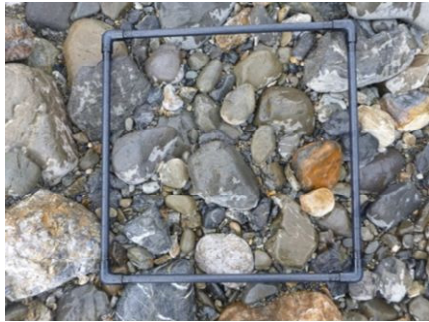
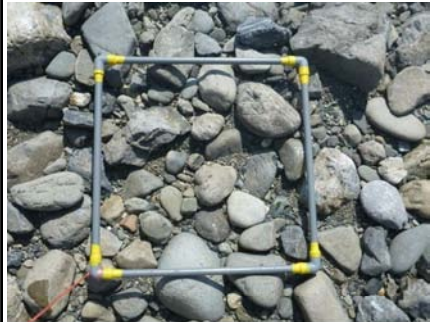
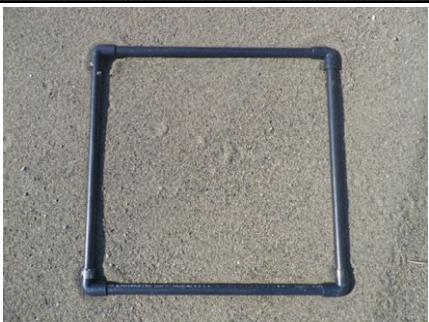
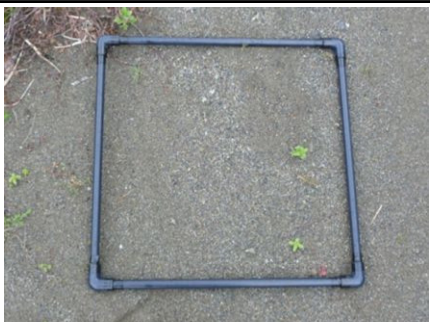
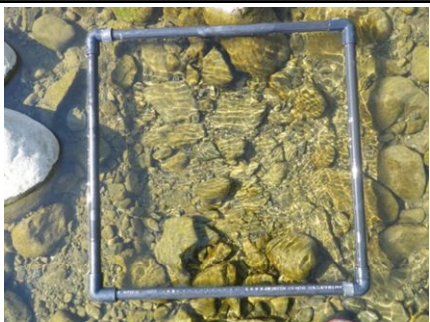
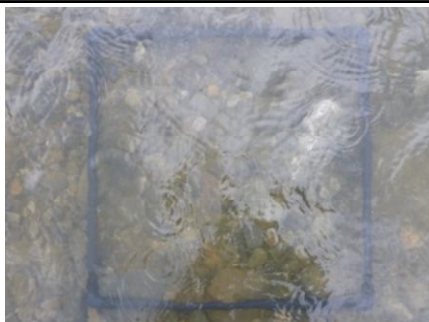
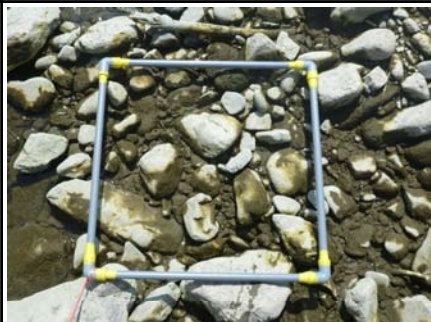
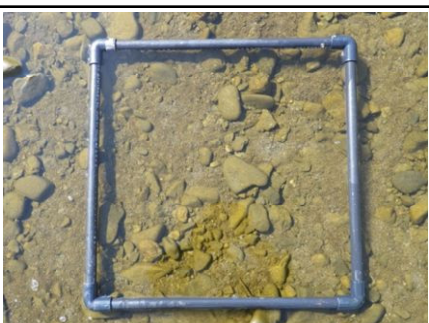
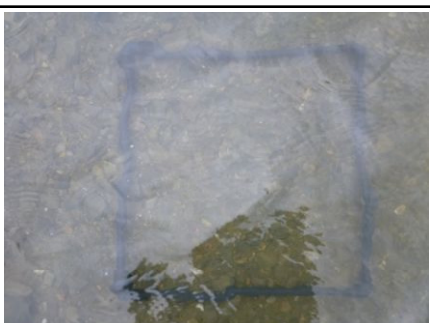
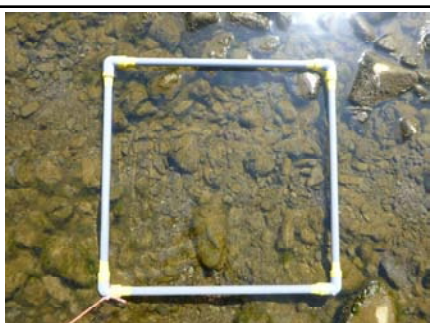
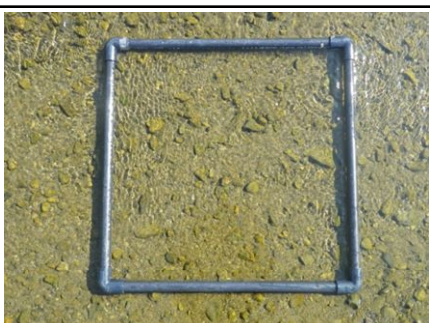
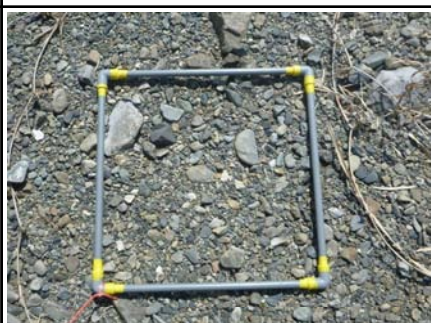
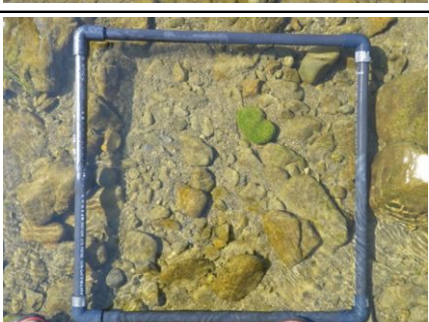
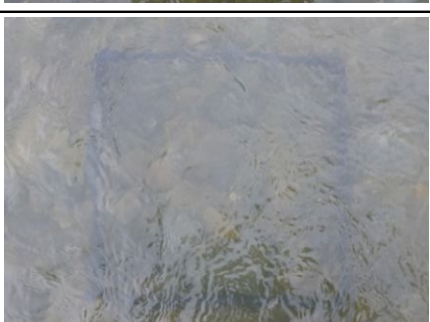
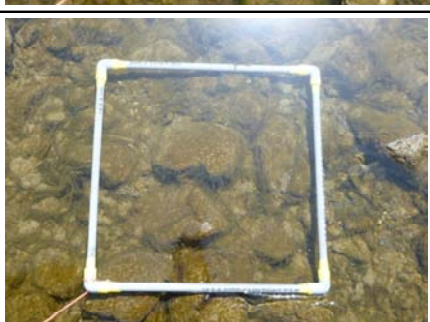
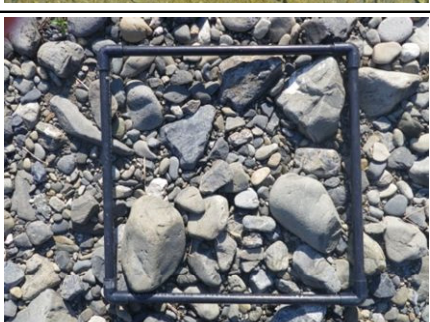
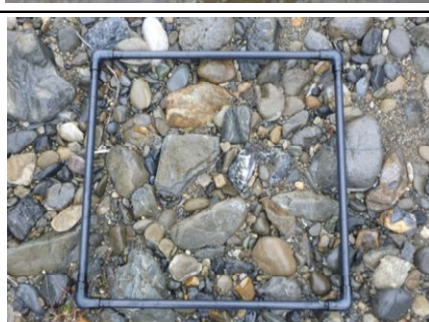
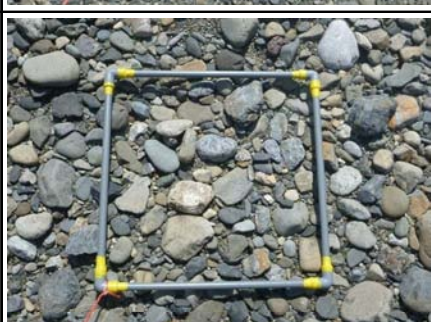
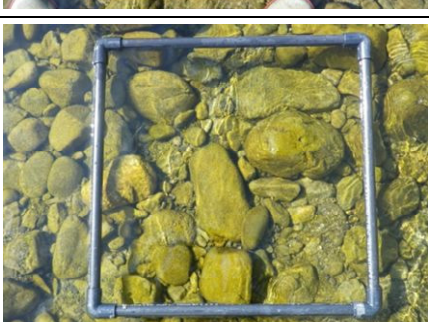
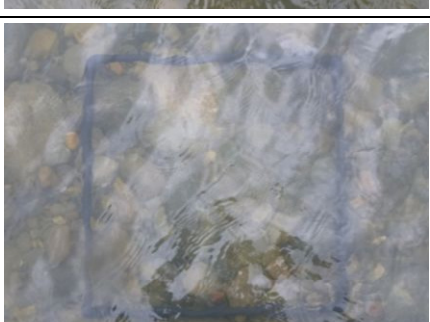
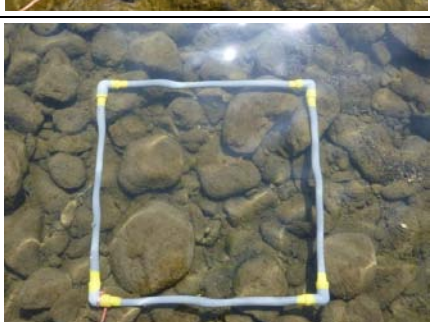
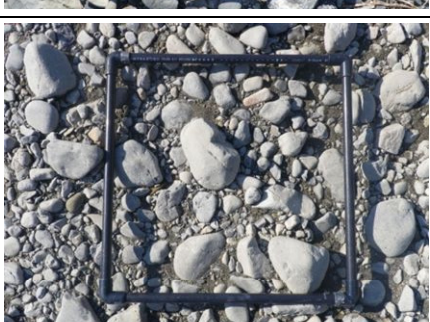
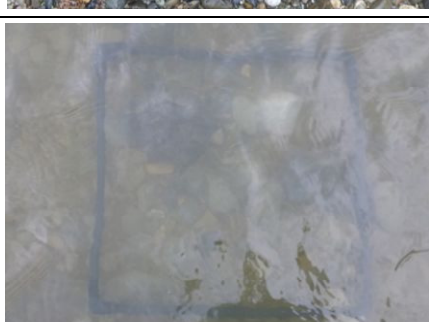
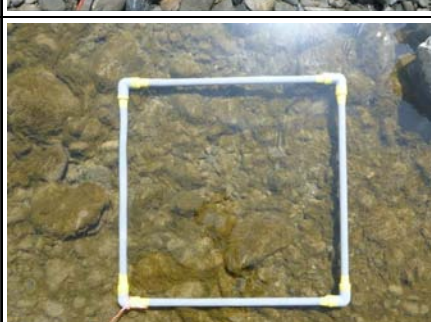
河床材料の変化（与奈久）

・ H25 年 9 月→H26 年度で大きな変化は見られなかった。

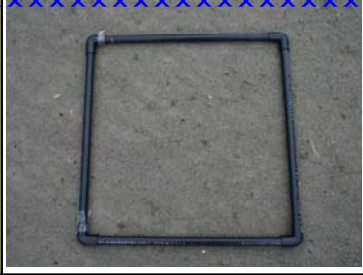
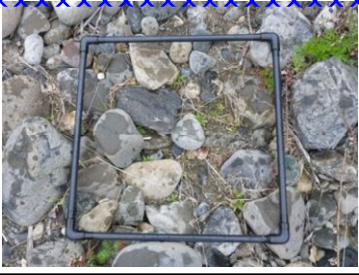
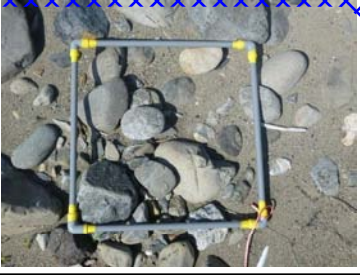
河床材料の変化（西鎌瀬 2）

- ・ 15 : H25 年 9 月→H26 年 3 月で粗粒化。H25 年度→H26 年度は変化見られず、粗粒化の状態を維持。
- ・ 16 : H25 年 9 月→H26 年 3 月で細粒化。H25 年度→H26 年度は変化見られず、細粒化の状態を維持。

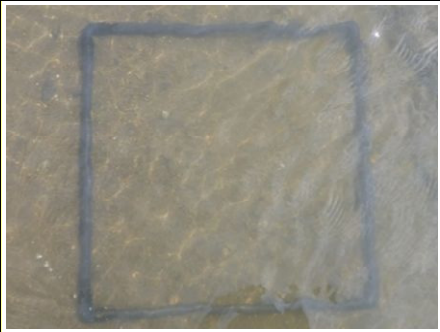
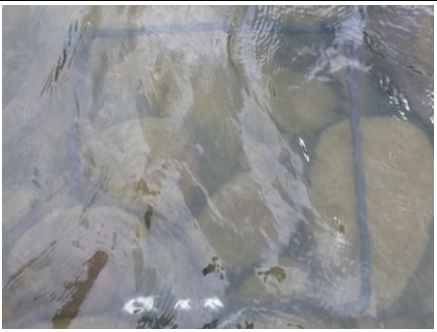
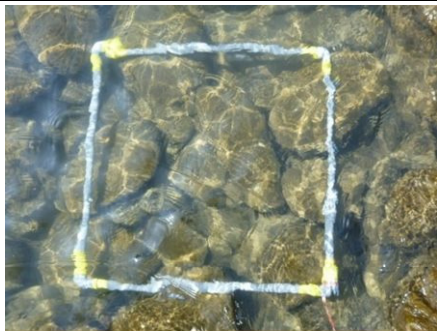
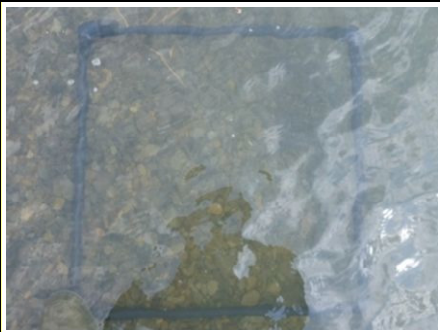
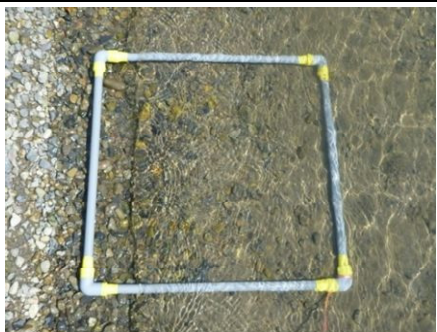
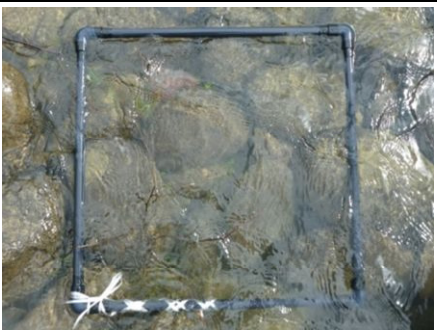
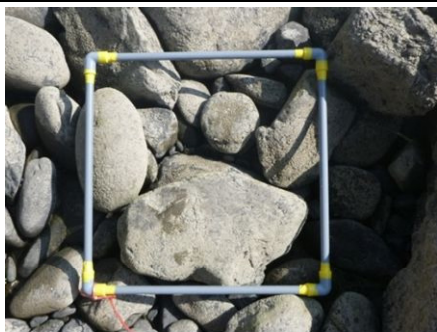
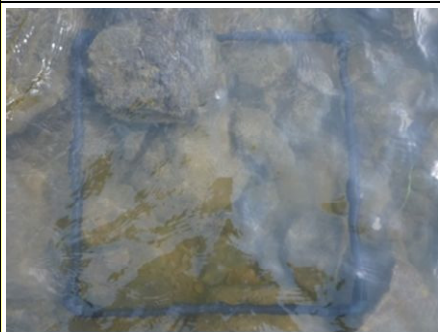
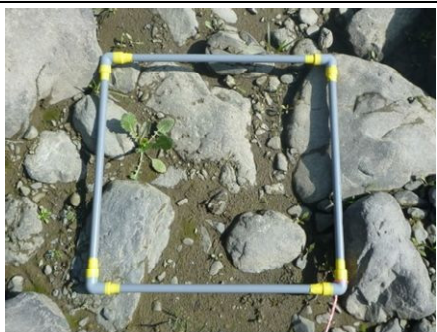
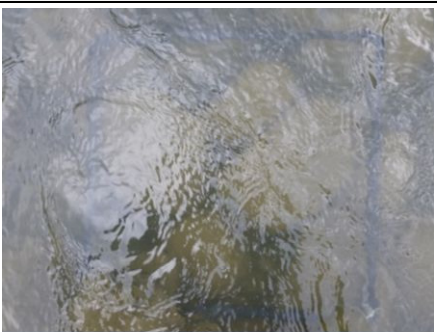
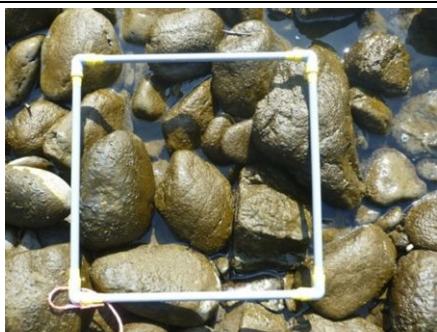
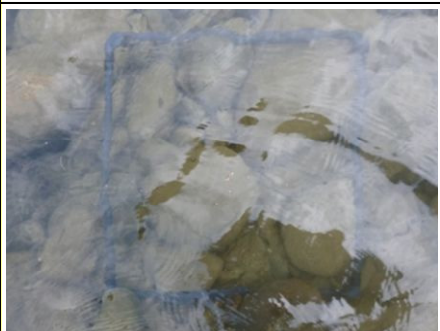
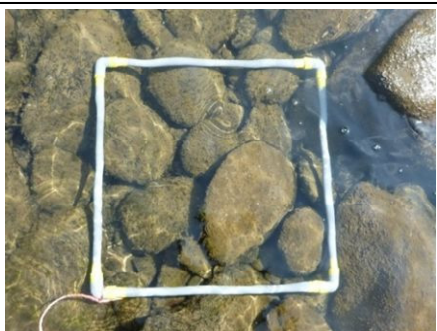
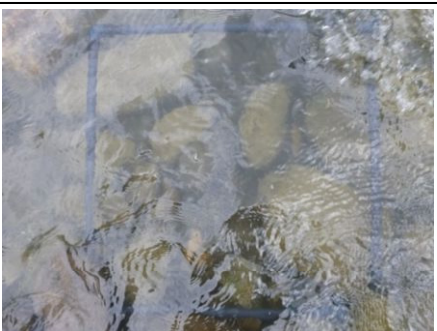
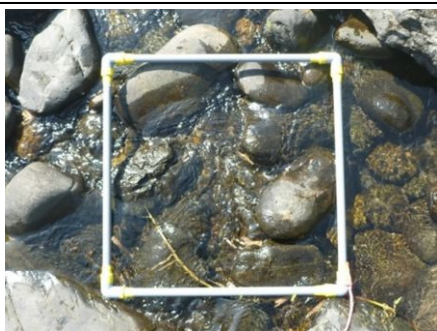
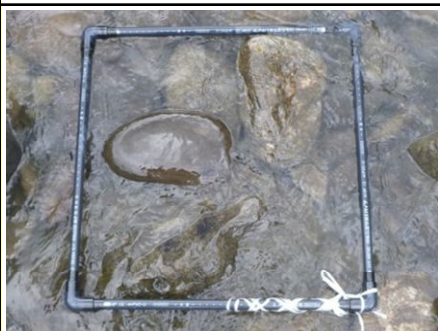
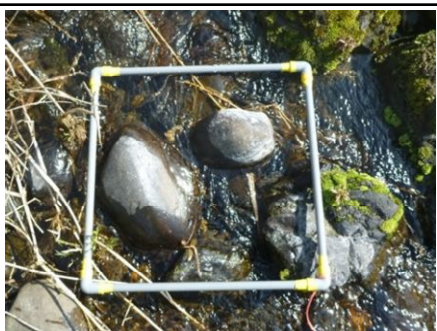
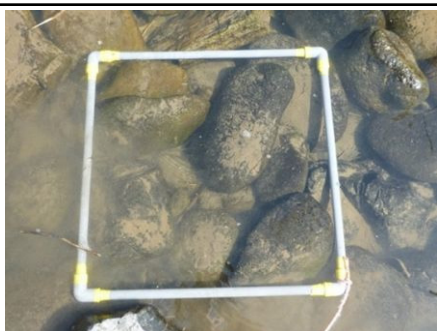
河床材料の変化（瀬戸石ダム下流）

・ H25 年度→H26 年度で大きな変化は見られなかった。
