## 2) 河川形状

### ■縦断形状、横断形状、土砂変動量

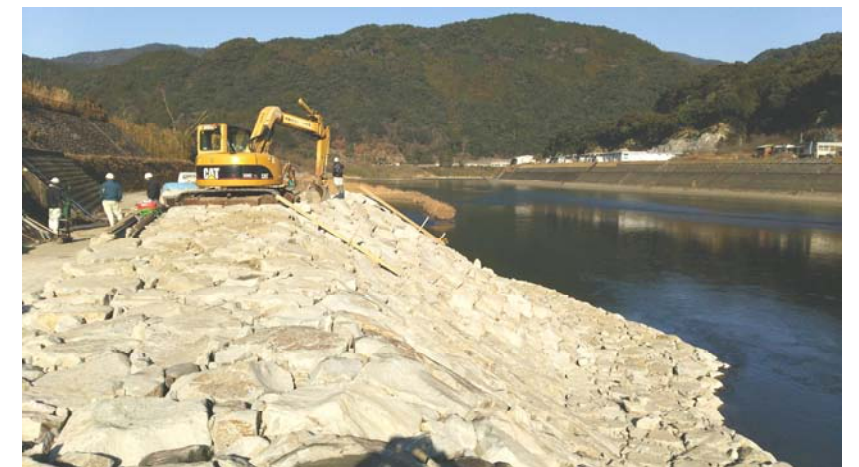
図 河床横断形状の経年変化  
(下代瀬・荒瀬ダム直下流)

- ・ 19k4～19k8 の河床の堆積は、一つの要因として、みお筋部撤去による土砂流出の影響が考えられる。
- ・ 19k4～19k8 左岸の変化は、国の護岸工事によるものである。

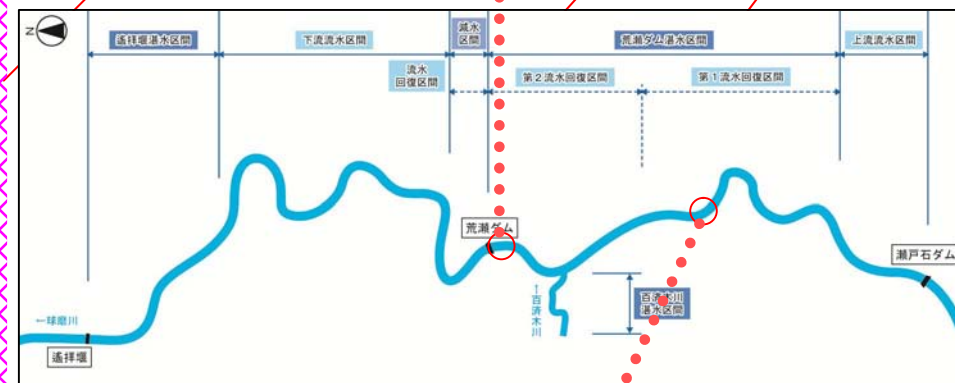
### ③荒瀬ダム直上流

・19k91～20k79 は、工事実施箇所であり、変動が大きい。

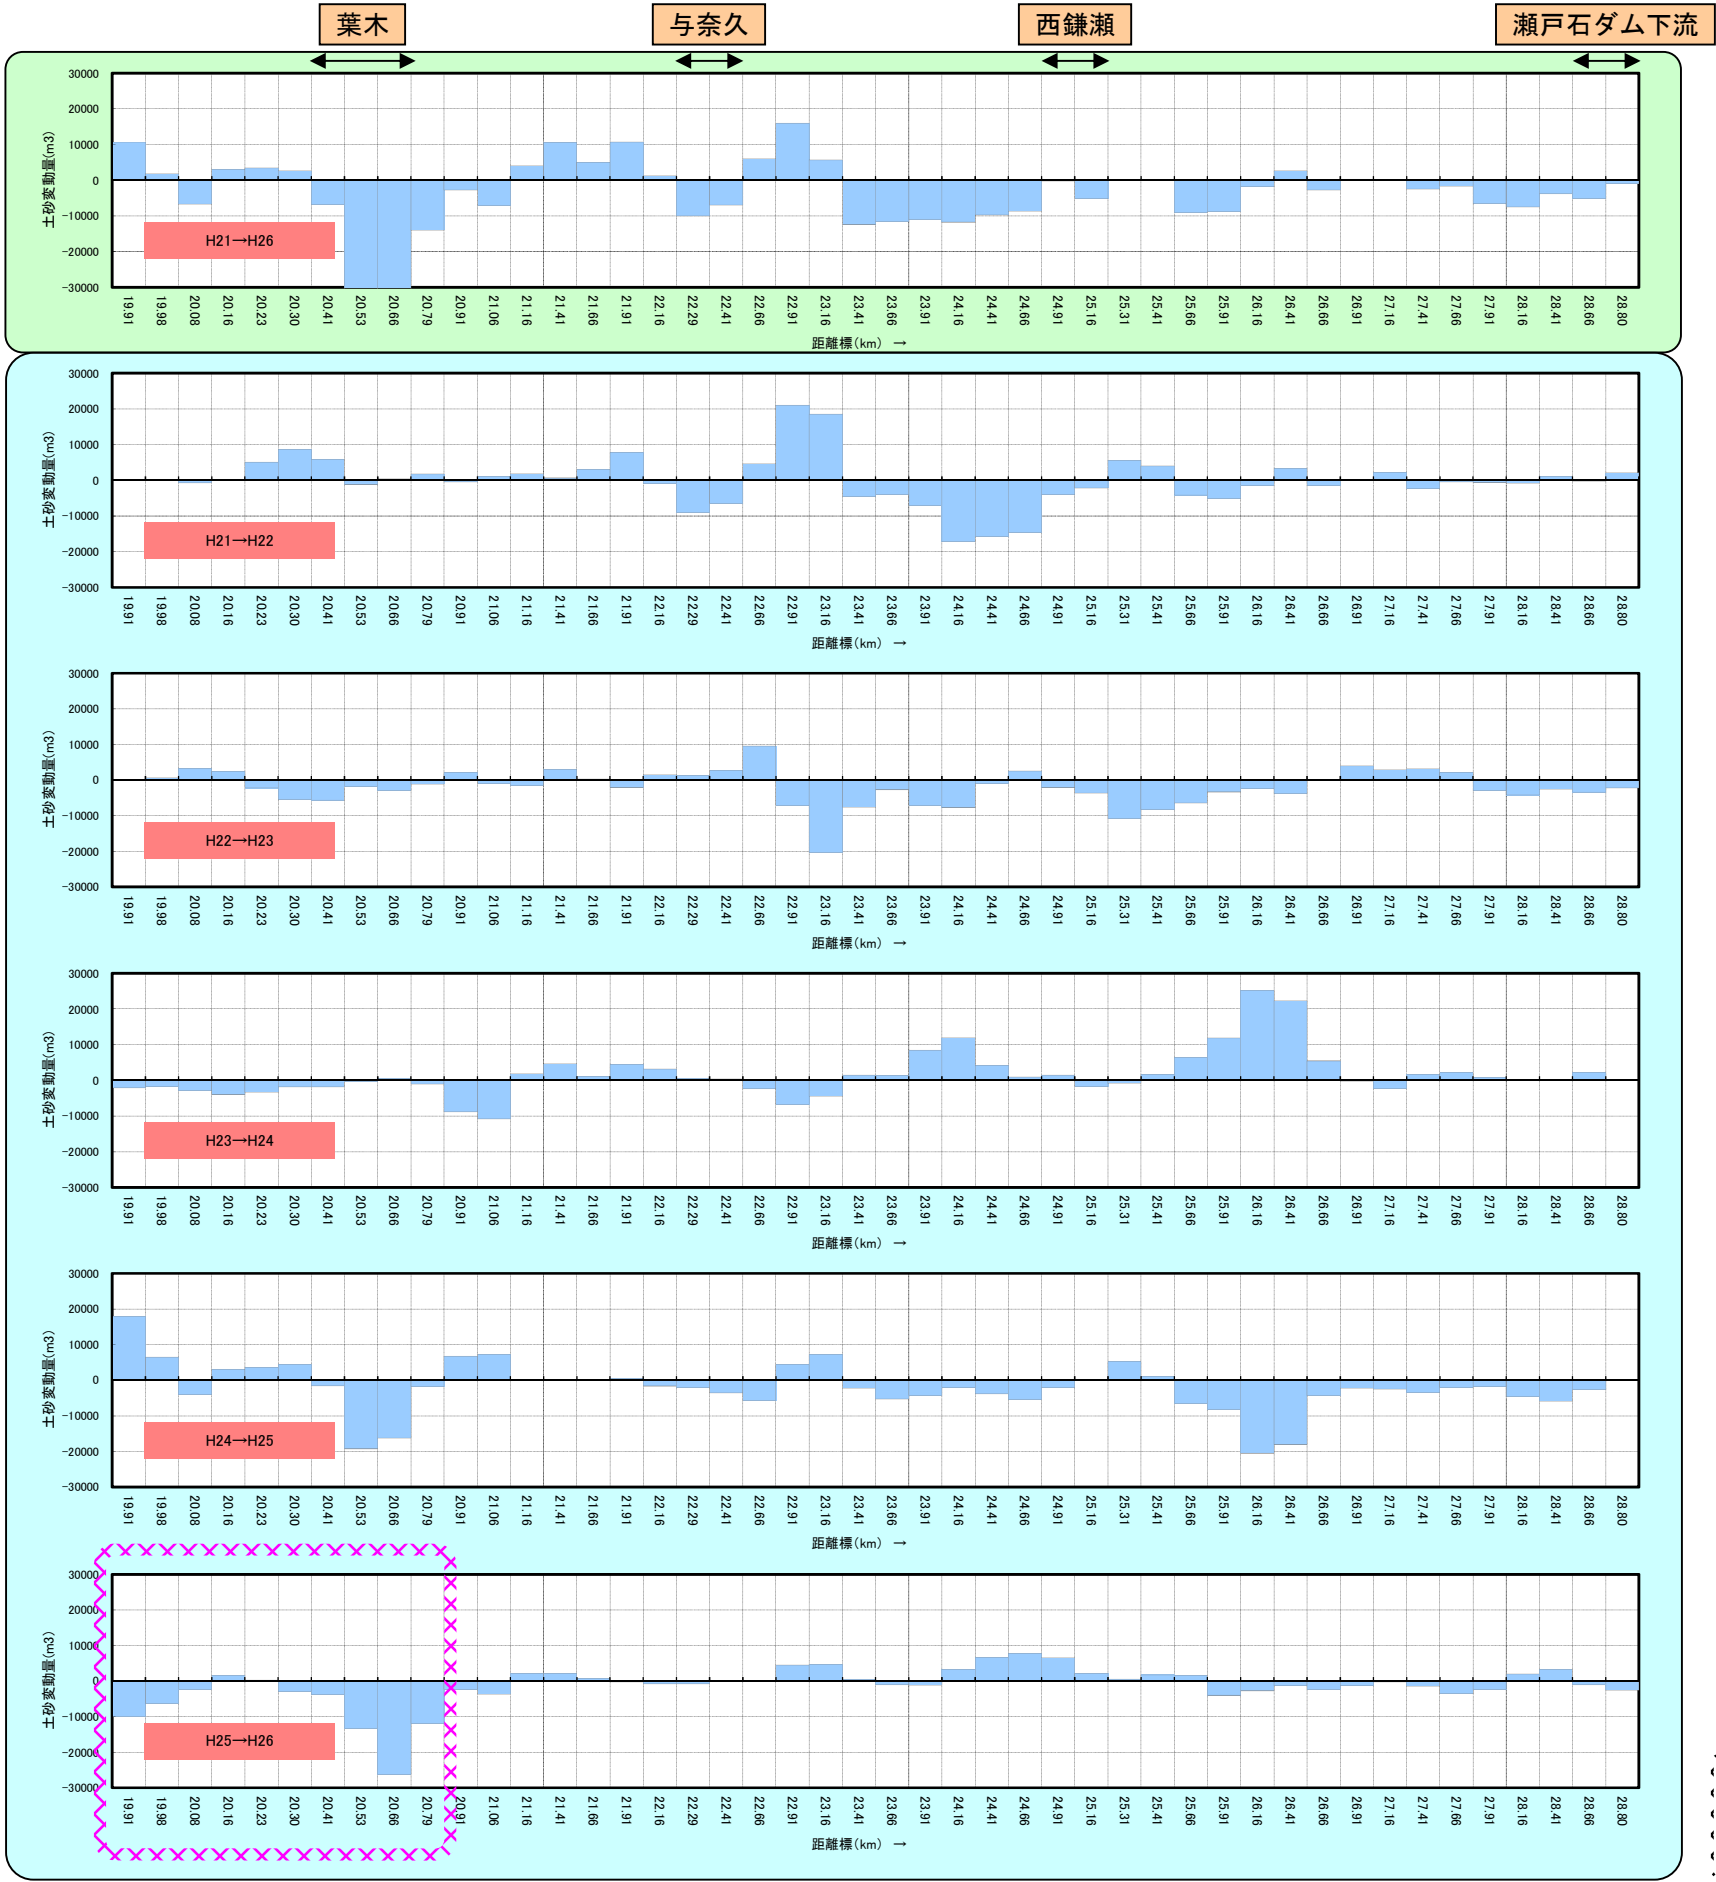
土砂変動量【ダム上流域】

- 1) ダム直上流区間では、現在も工事中であり河床が定まっていない。(P. 27、29、31、35)
- 2) 西鎌瀬(24k16～25k31)では全体的に堆積傾向であるが、この区間は毎年変化している。毎年の出水規模の違いに対応して変化すると考えられる。(P. 27、29、32、35)
- 3) 百済木川では、洗掘が継続し、みお筋部の形成と本川との段差解消が進んでいる。(P. 33)
