【荒瀬ダム下流における物理環境（横断形状）の変化の概要】

【荒瀬ダム下流における物理環境（河床材料）の変化の概要】

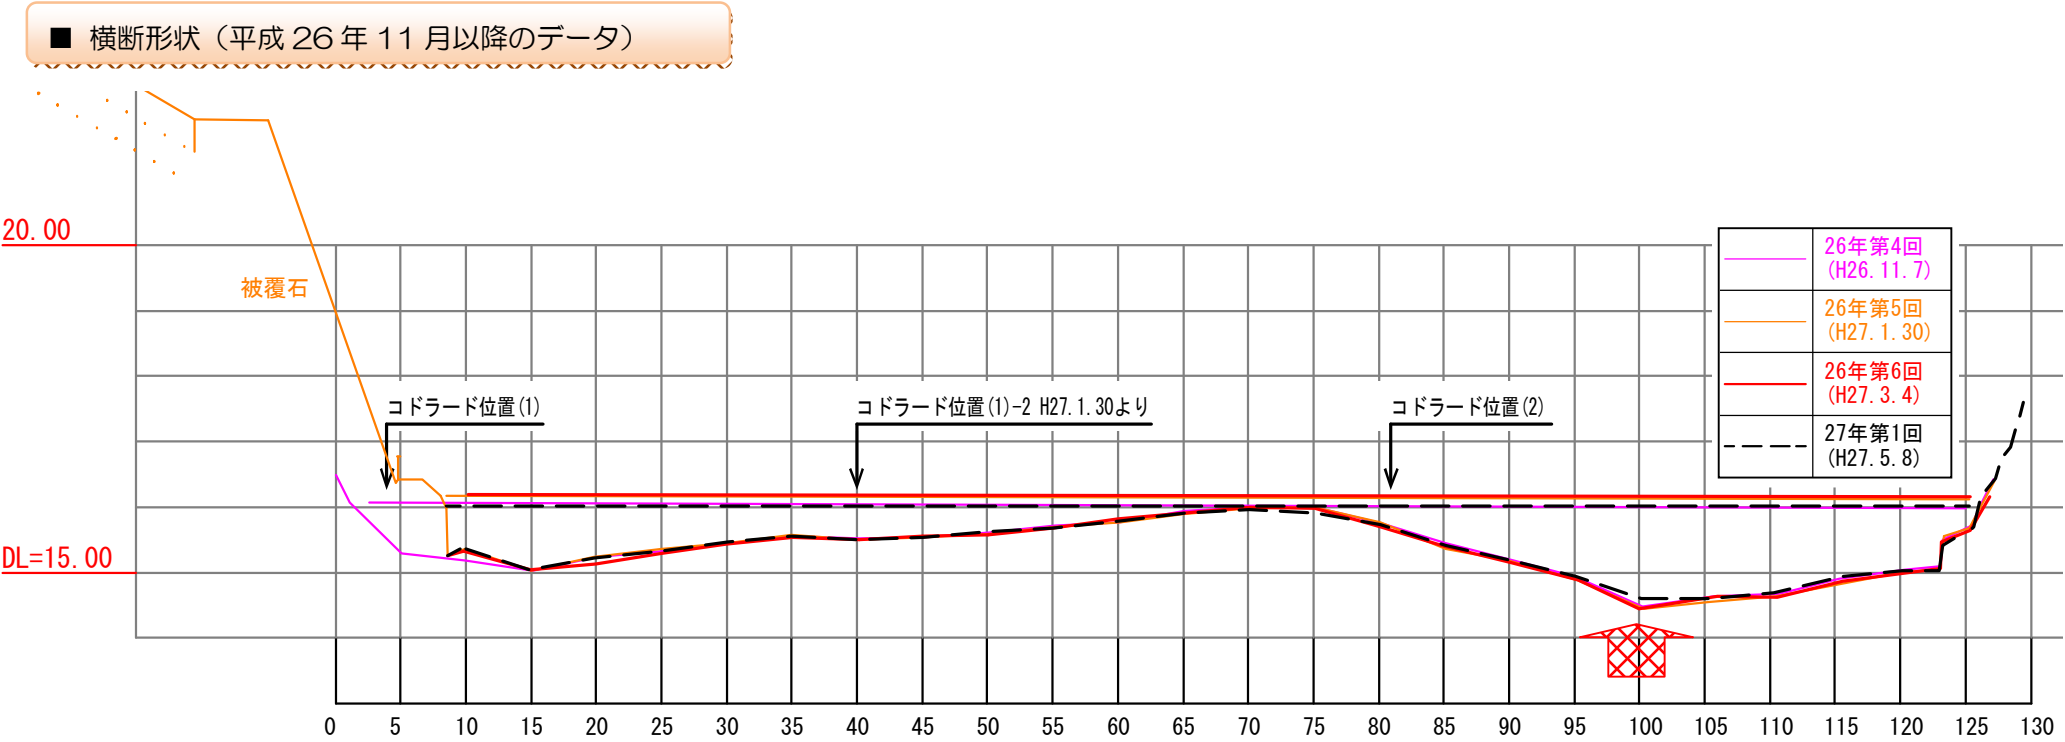
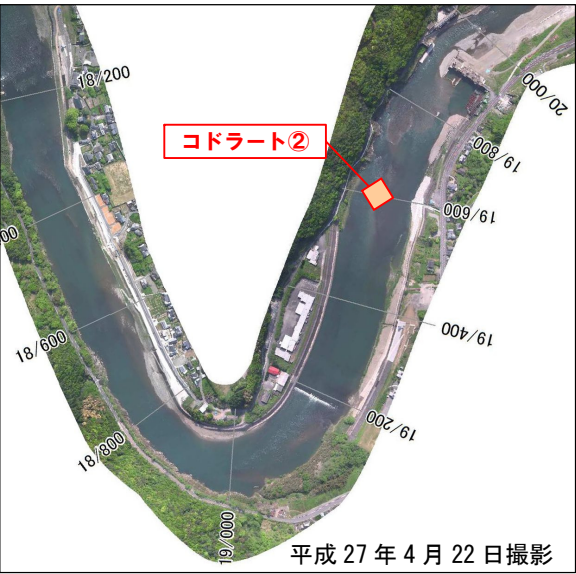
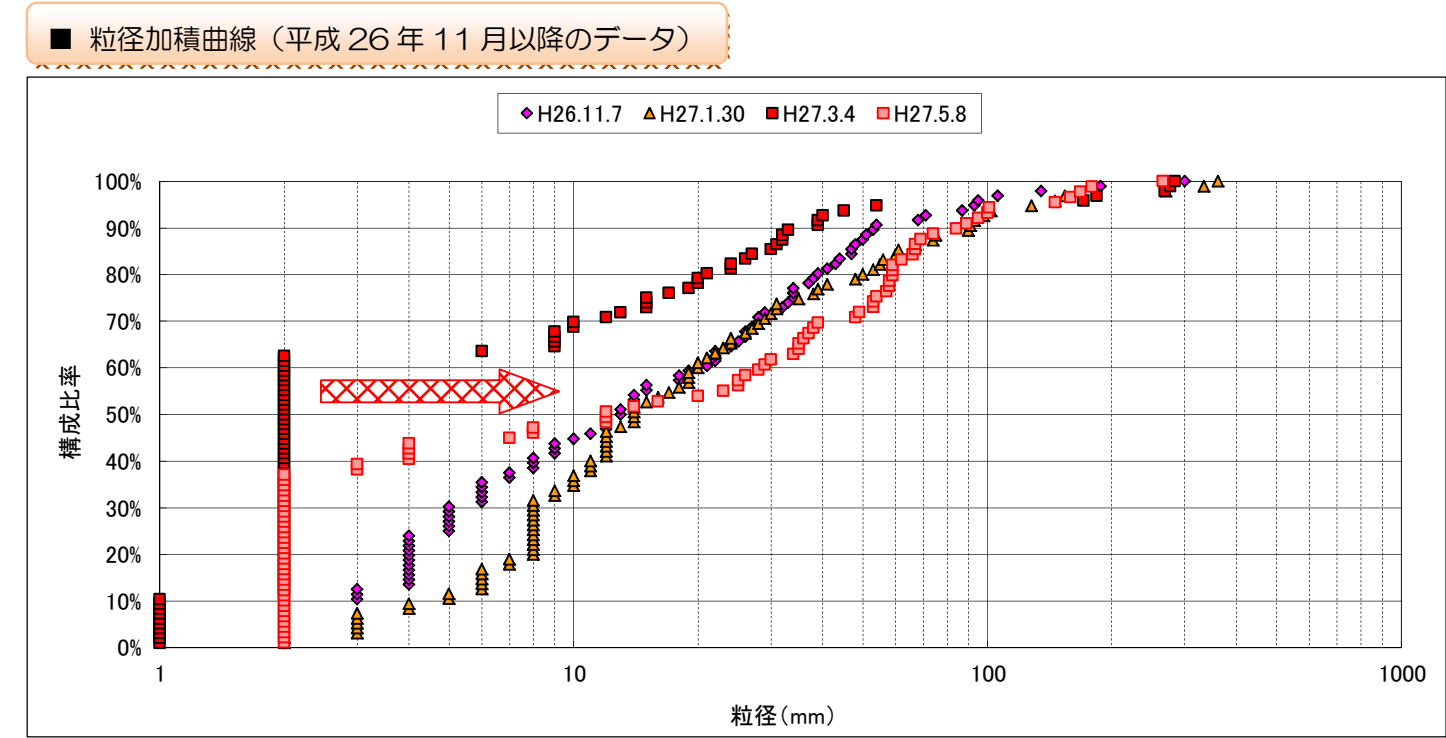
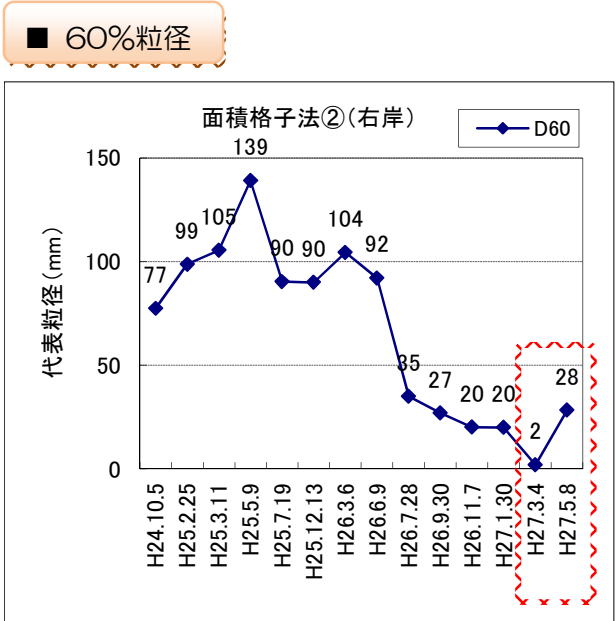
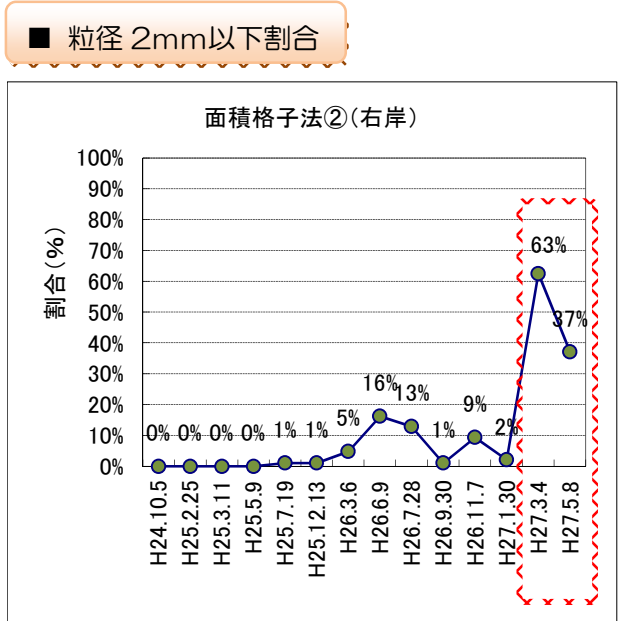
● 平成27年5月8日の19k6のコドラート②の速報

| 評価項目 | 視点 | 平成27年5月8日の19k6のコドラート②の調査結果概要 | 評価概要 |
|---|---|---|---|
| 出水前後や工事実施前後の変化状況 | みお筋部撤去の影響把握 | <ul style="list-style-type: none"><li>横断形状は、右岸流心部に若干の堆積がみられるが、大きな変動はない。</li><li>右岸の面格子法の調査結果では、3月で細粒化した粒径が、5月には大きくなっている。</li></ul> | <ul style="list-style-type: none"><li>2月下旬～3月上旬の工事により細粒分が荒瀬ダム下流に流下し、河床に細粒分が堆積した。しかし、<u>みお筋部撤去完了後は、みお筋部の主流により河床表面の細粒分の一部が洗い出されていると</u>考えられる。</li></ul> |
