# 平成 26 年度 荒瀬ダム環境モニタリング 速 報 集

平成 26 年度の非出水期（10～12 月）のモニタリング 分析・評価データ集（速報版）

平成 26 年度末の出水時（3 月）のモニタリング 分析・評価データ集（速報版）

平成 26 年度末の出水時（3 月）の出水状況及びダム地点現況（速報版）

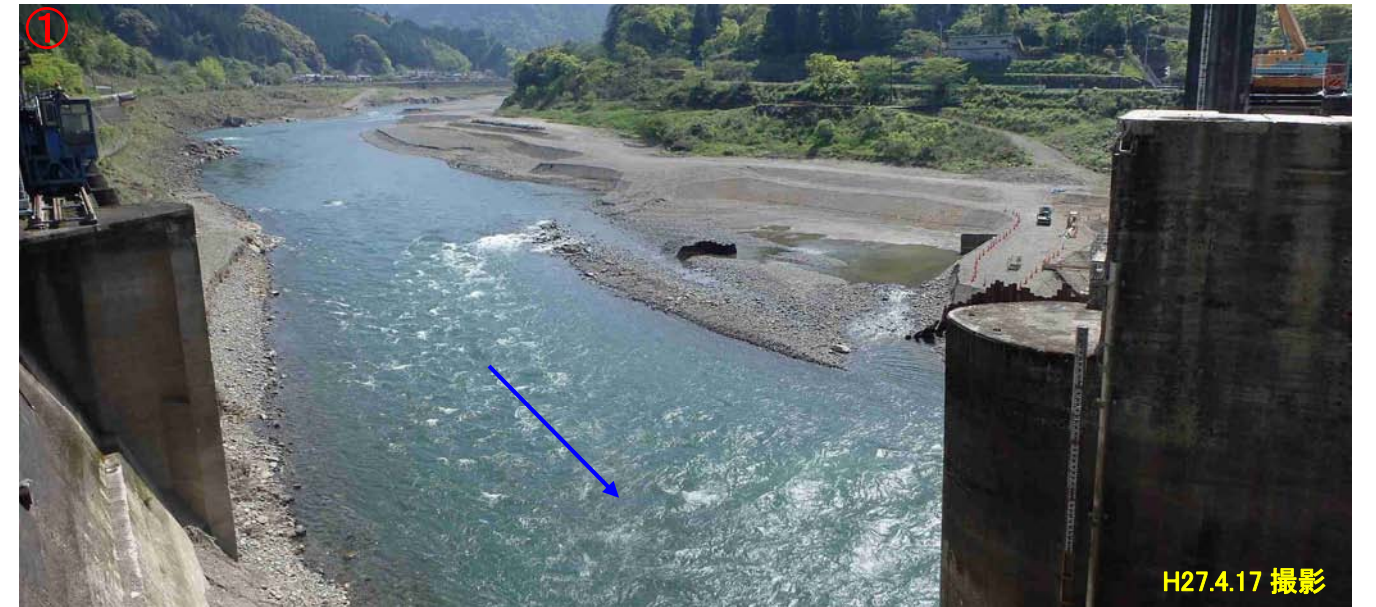
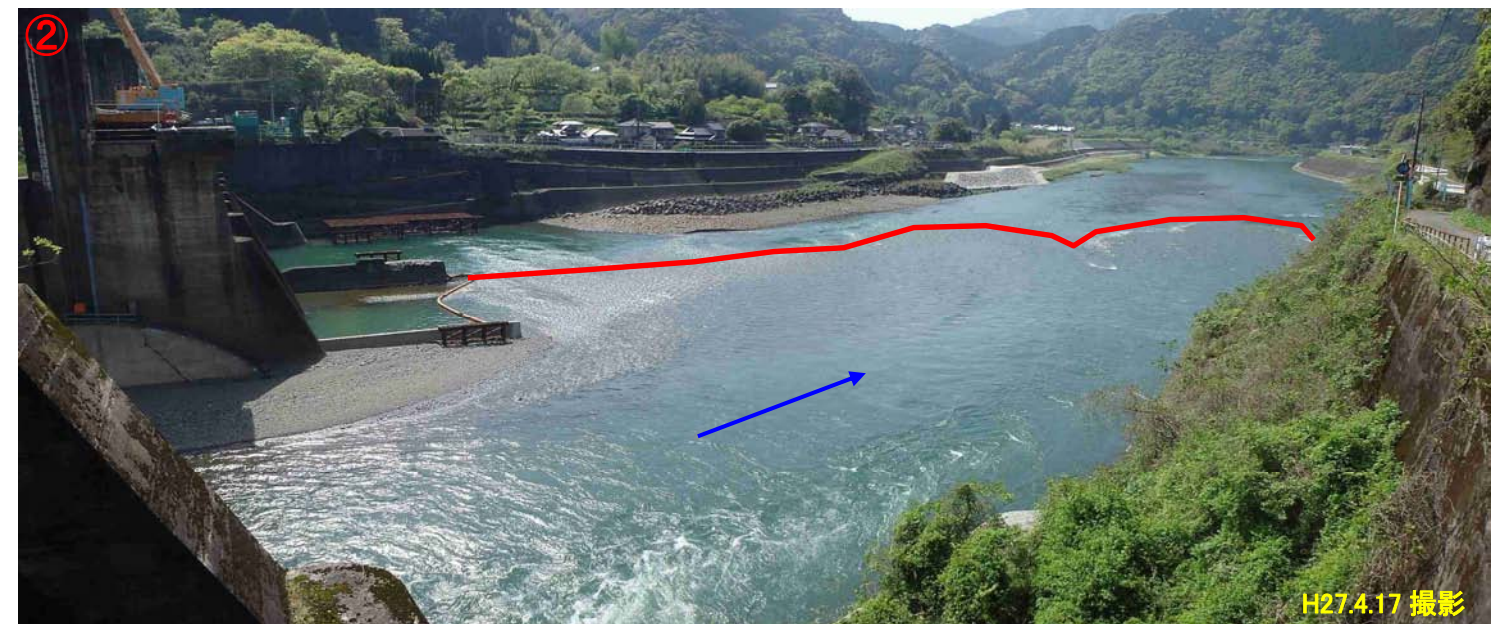
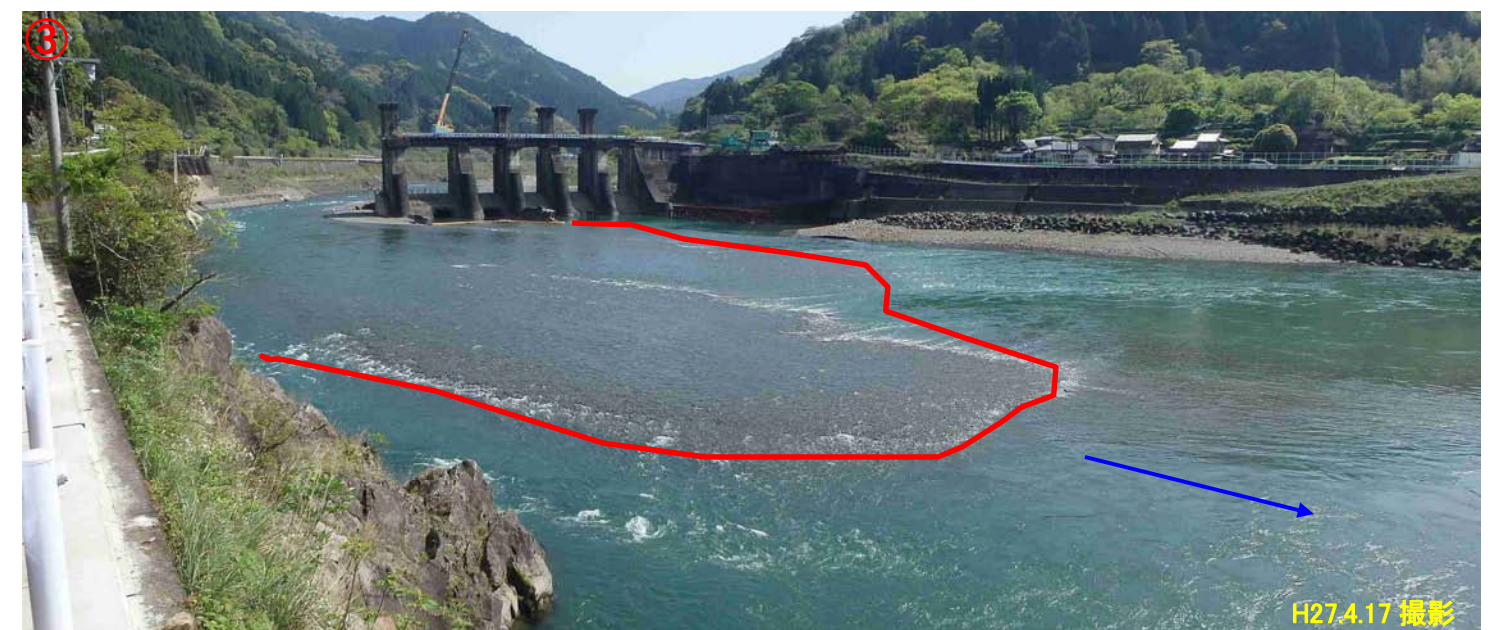
# 【3月19日出水後の土砂流下状況】

堤体右岸部（みお筋部）を撤去後、締切堤を存置した仮設の状況で3月19日出水（約370m<sup>3</sup>/s）を迎え、洪水流が締切堤を越流し、一気に転流が生じた。その際、締切堤の盛土が全て流下し、現在、ダム直下流に砂州上に堆積している状況である。（写真①②③参照）

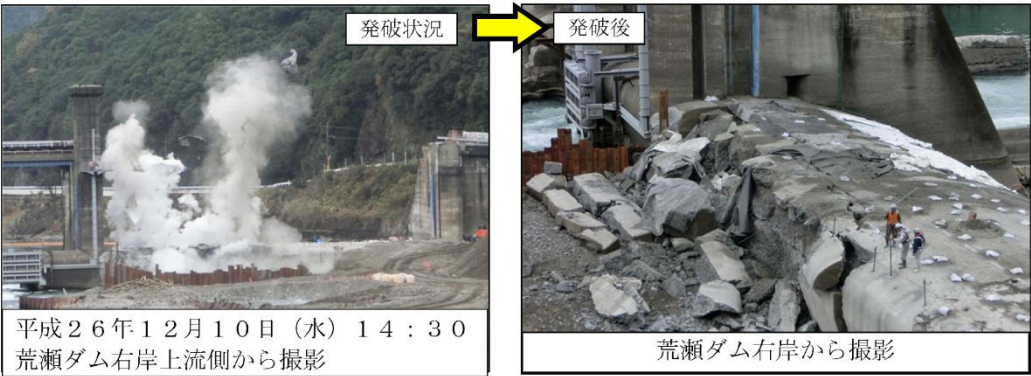
平成26年度 発破作業の実施について

荒瀬ダム撤去工事では、ダム本体みお筋部の発破作業を12月8日（月）より開始し、12月17日（水）現在で、計3回の発破を実施していますので情報提供します。なお、騒音・振動の測定値は管理基準値以下でした。

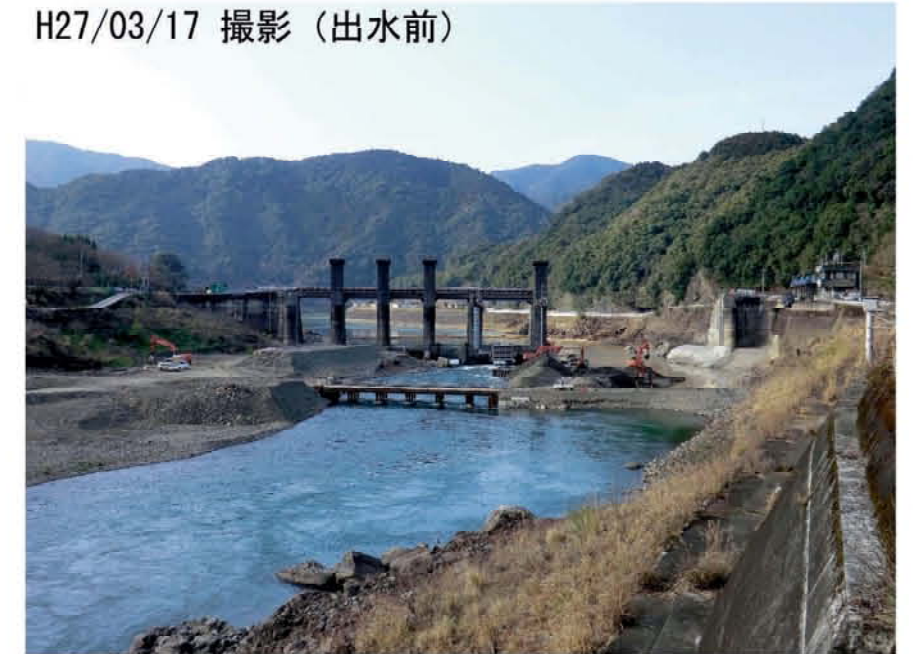
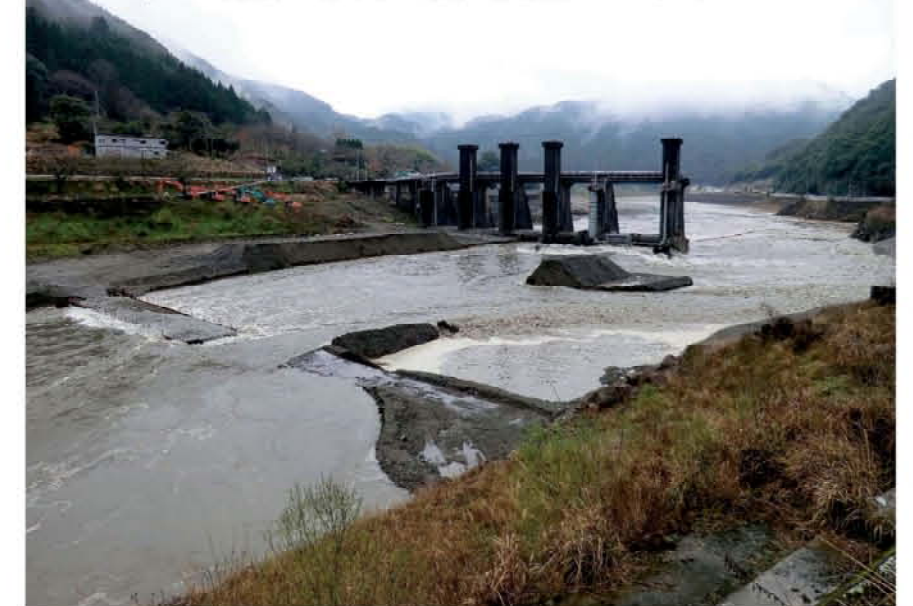
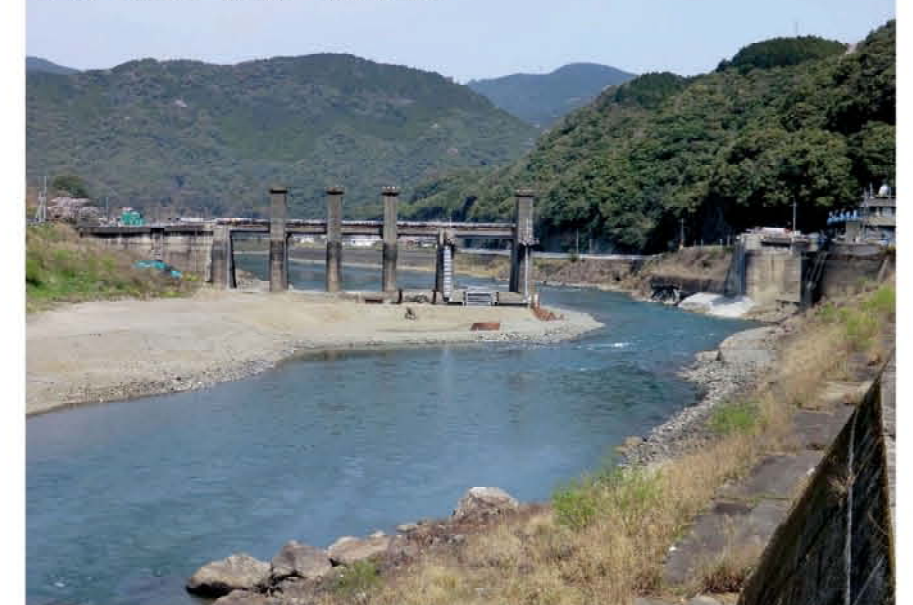
# 出水前後の比較 (H27. 3) ダム上流

H27/03/17 撮影 (出水前)

H27/03/19 撮影 (出水 最大流量372m3/s)

H27/03/30 撮影 (出水後)
