2. 環境モニタリング調査結果

2.1 流況

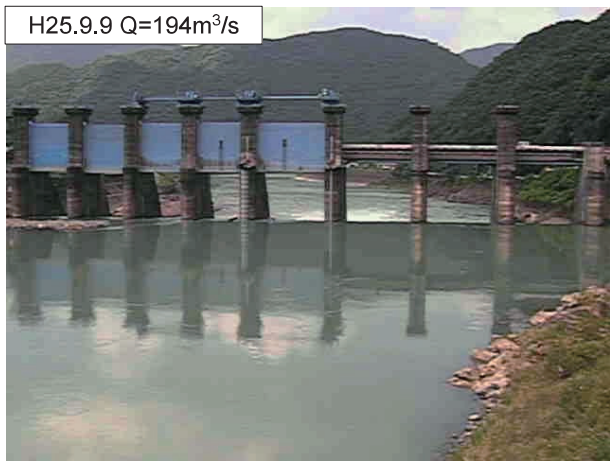
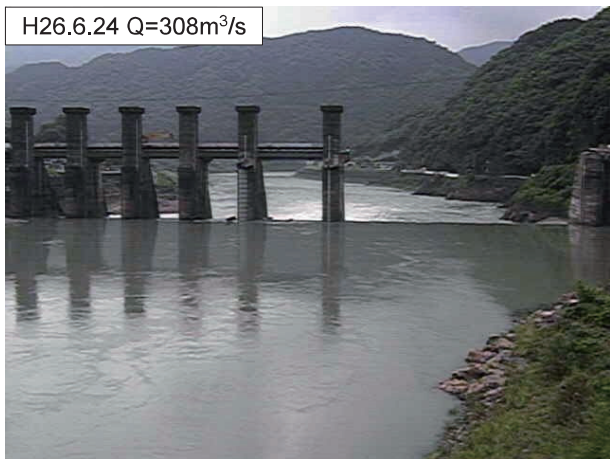
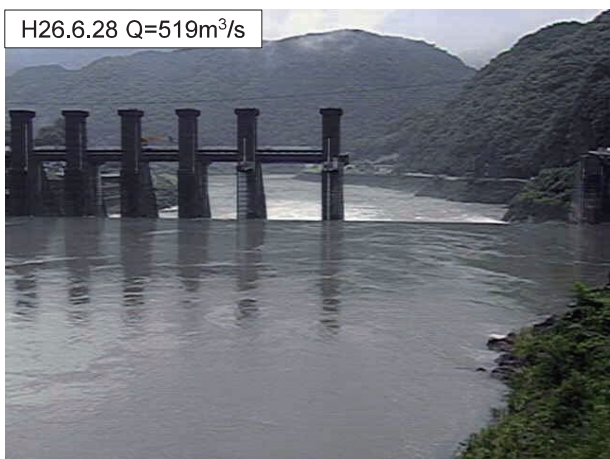
図 2.1.10 みお筋部撤去前後の水位の比較(FV カメラ画像・上流から本体、1/3)

FV カメラ画像：上流から本体

みお筋部撤去前

みお筋部撤去後

みお筋部撤去前後の水位を比較するため、ダムサイト上流右岸に設置した測量機能付きカメラ(FVカメラ)による撮影画像を整理して図 2.1.10～図 2.1.15 に示す。同図は FV カメラにより撮影した「上流から本体」及び「佐瀬野方向(ズーム)」の画像データから、流量規模が異なる画像を抽出して(表 2.1.2 参照)、みお筋部撤去(H27.3/17)前後のものを比較しており、みお筋部撤去前後でのインパクトの変化を推定するために整理している。

その他の流量規模($2,000\text{m}^3/\text{s}$ 未満)では、みお筋部撤去後の水位の低下がより明瞭であり、みお筋部撤去による掃流力の変化は、流量規模が小さい出水で大きくなっていると考えられる。

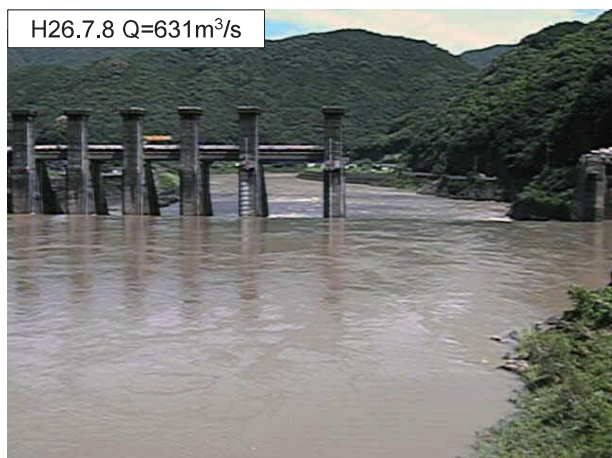
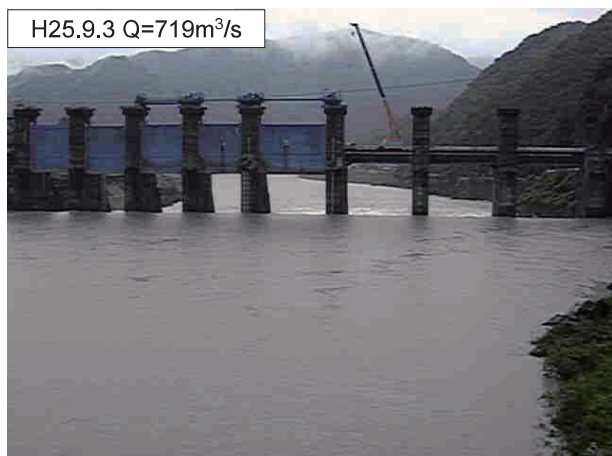
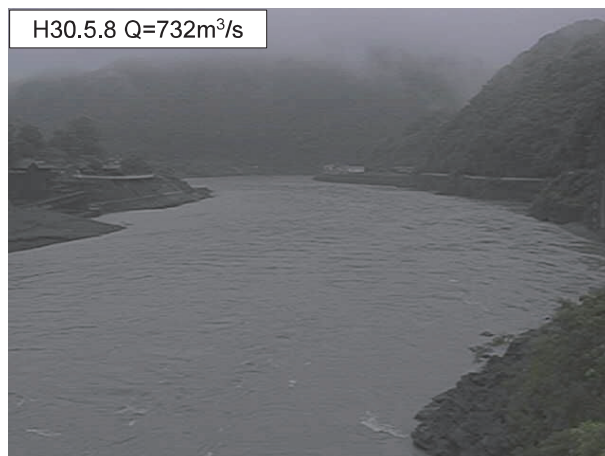
図 2.1.11 みお筋部撤去前後の水位の比較(FV カメラ画像・上流から本体、2/3)

FV カメラ画像：上流から本体

みお筋部撤去前

みお筋部撤去後

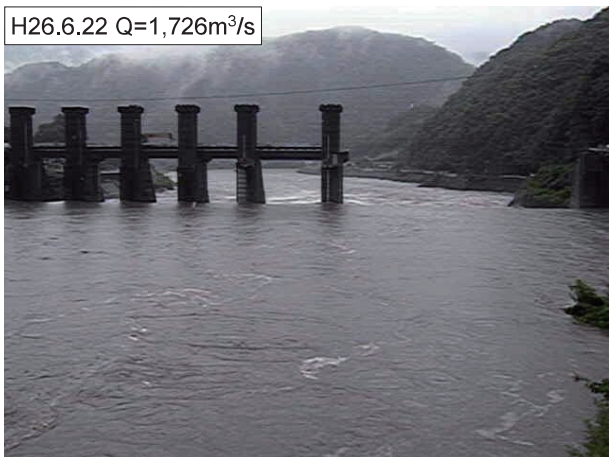
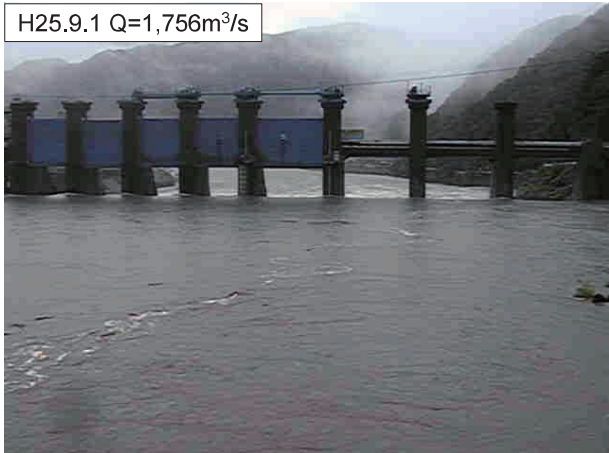
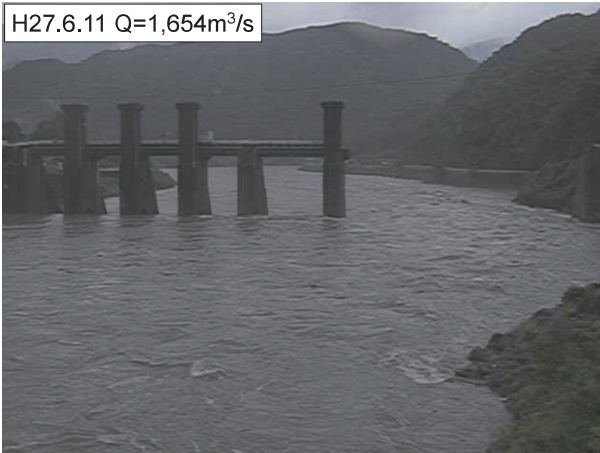
図 2.1.12 みお筋部撤去前後の水位の比較(FV カメラ画像・上流から本体、3/3)

H26.6.22 Q=1,726m³/s

H29.6.25 Q=1,301m³/s

H25.9.1 Q=1,756m³/s

H27.6.11 Q=1,654m³/s

H25.9.4 Q=2,148m³/s

H30.6.20 Q=3,197m³/s

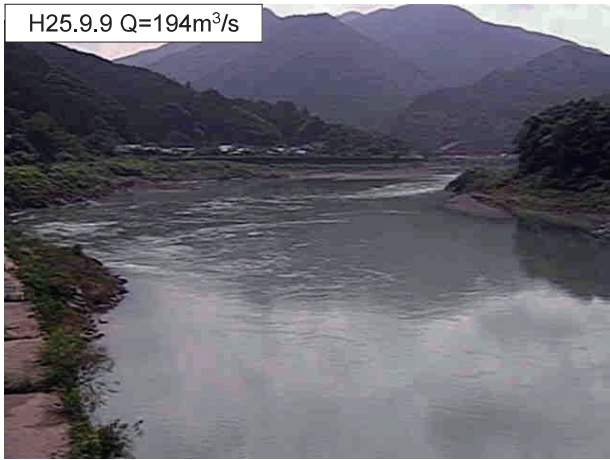
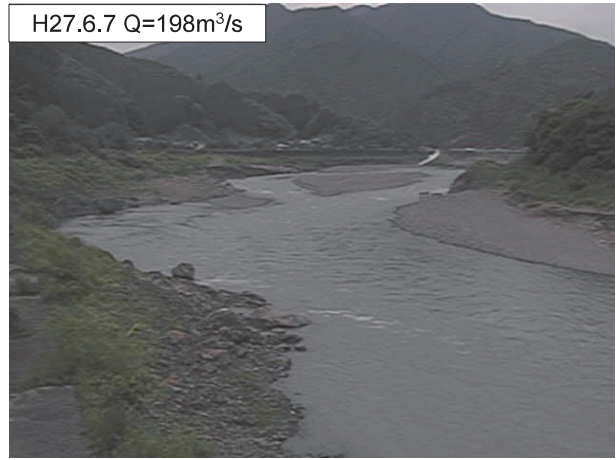
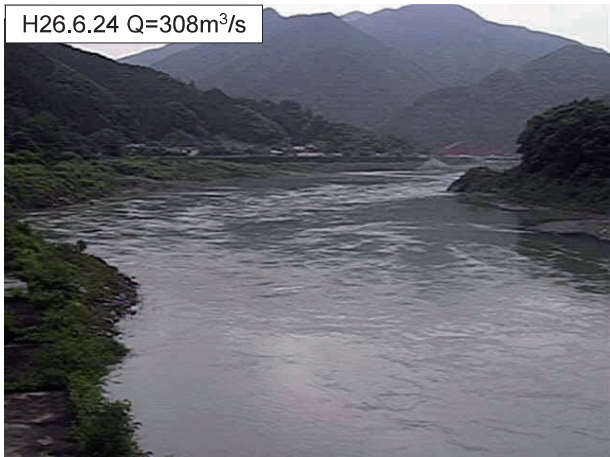
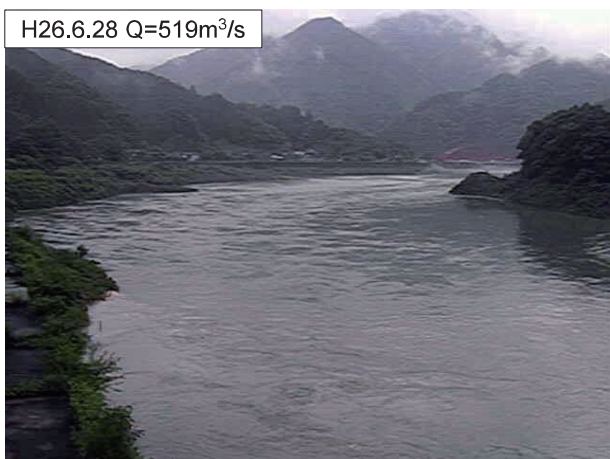
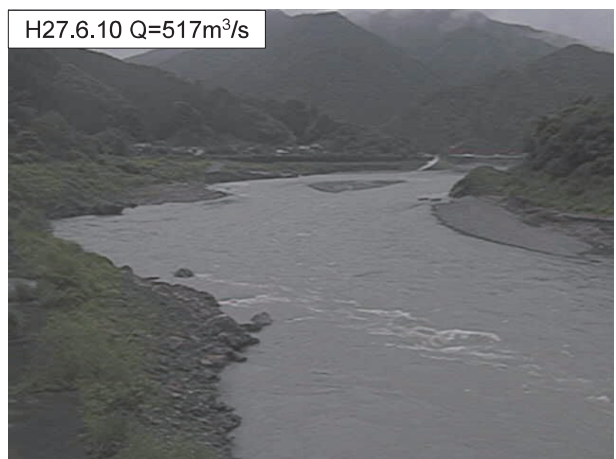
図 2.1.13 みお筋部撤去前後の水位の比較(FV カメラ画像・佐瀬野方向、1/3)

FV カメラ画像：佐瀬野方向

みお筋部撤去前

みお筋部撤去後

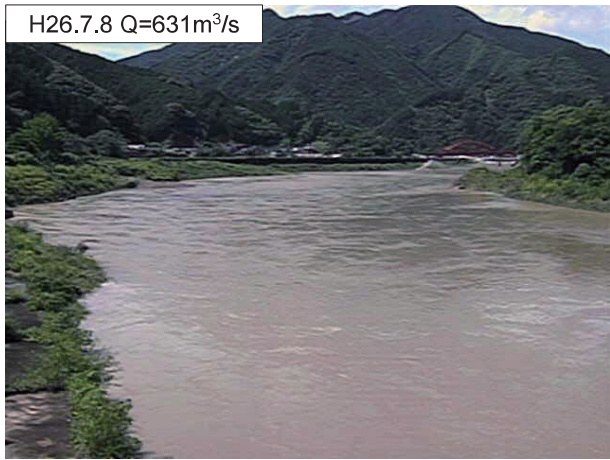
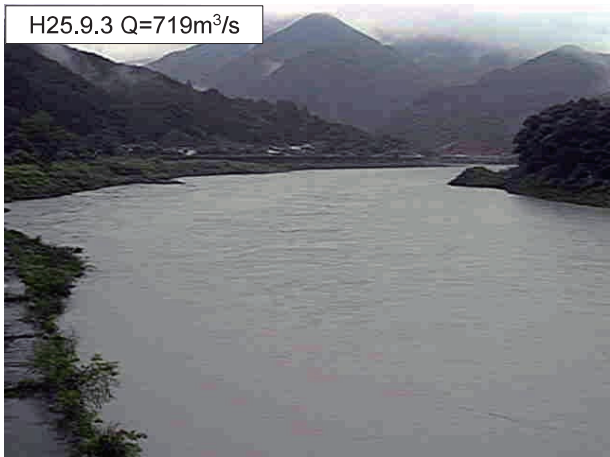
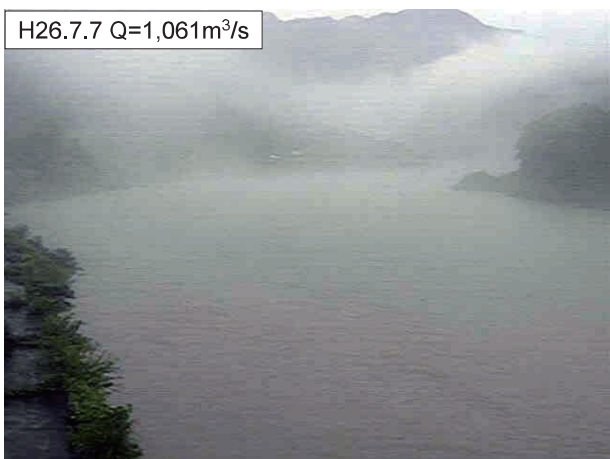
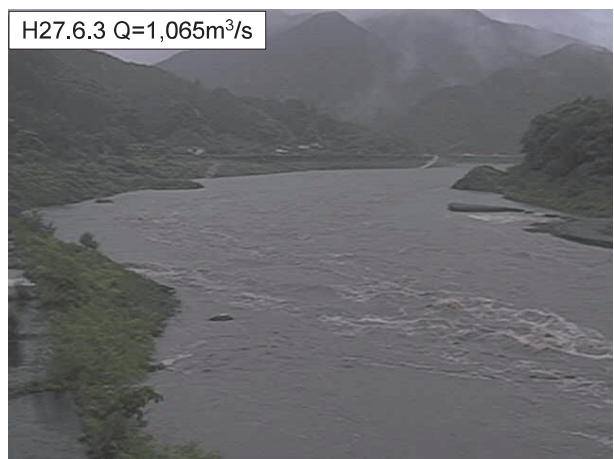
図 2.1.14 みお筋部撤去前後の水位の比較(FV カメラ画像・佐瀬野方向、2/3)

FV カメラ画像：佐瀬野方向

みお筋部撤去前

みお筋部撤去後

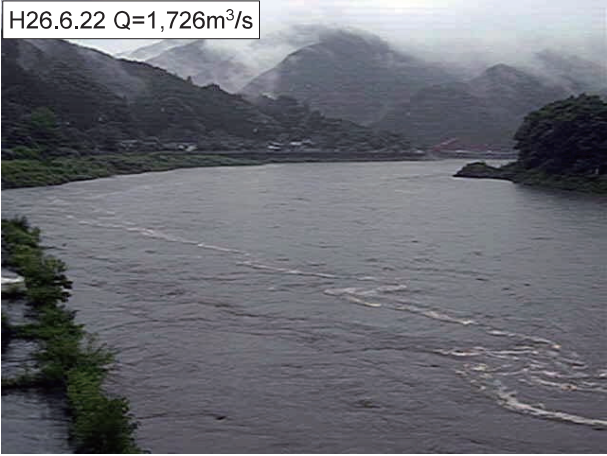
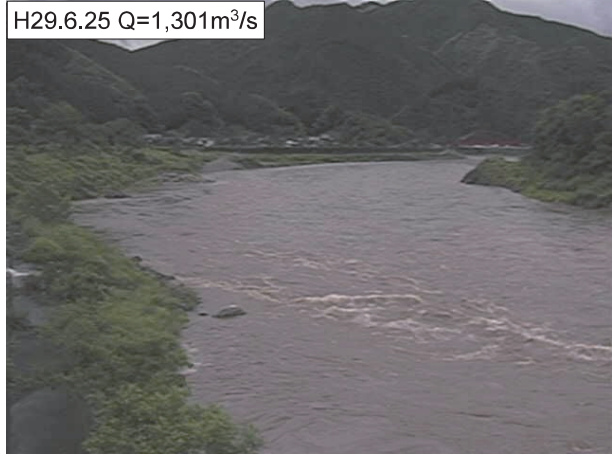
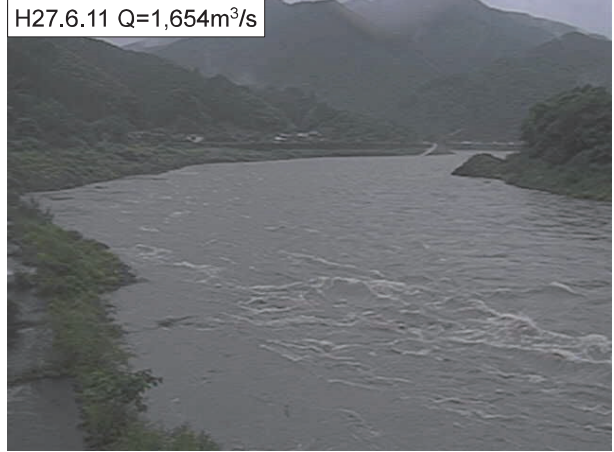
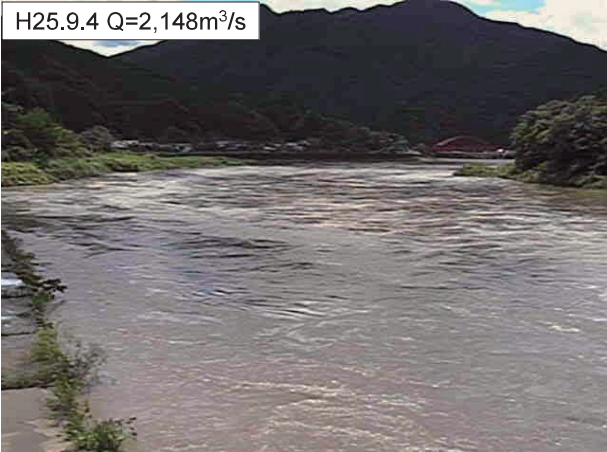
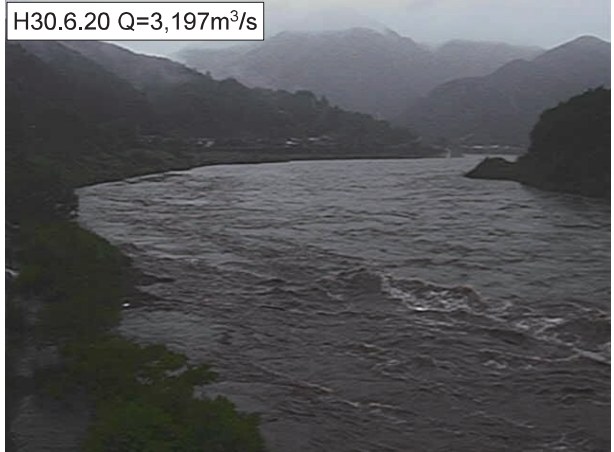
図 2.1.15 みお筋部撤去前後の水位の比較(FV カメラ画像・佐瀬野方向、3/3)

H26.6.22 Q=1,726m³/s

H29.6.25 Q=1,301m³/s

H25.9.1 Q=1,756m³/s

H27.6.11 Q=1,654m³/s

H25.9.4 Q=2,148m³/s

H30.6.20 Q=3,197m³/s

FV カメラによる画像撮影が開始された平成 25 年からみお筋部が撤去された平成 27 年 3 月までは、ピーク流量が $3,000\text{m}^3/\text{s}$ (概ね平均年最大流量)を上回るような中・大規模の出水が発生していないため、中規模以上の出水時の比較が難しいが、例えば、佐瀬野方向の流量規模 $2,000\text{m}^3/\text{s}$ 以上を参照すると(図 2.1.8)、画像撮影時の流量は $2,148\text{m}^3/\text{s}$ と $3,197\text{m}^3/\text{s}$ でみお筋部撤去後の方が大きい、水際の露出はみお筋部撤去後の方が広く、みお筋部撤去後に水位が低くなり、掃流力が大きくなっていると考えられる。(インパクトの変化)
