2.6 植物

2.6.1 植物

2.6.2 付着藻類

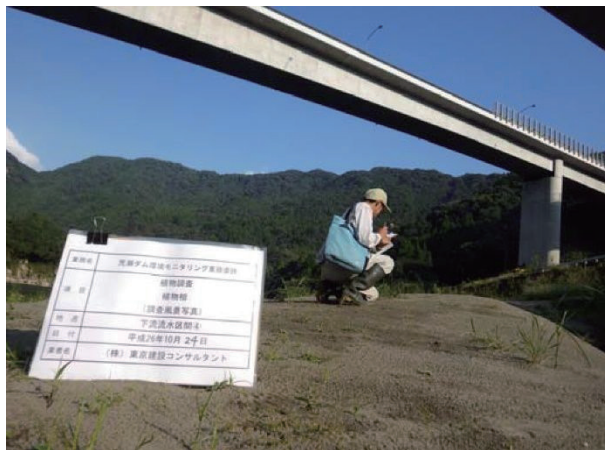
写真 2.6.1 植物相調査の実施状況

調査地区内を歩きながら、出現する種を目視(木本は必要に応じて双眼鏡を使う)により確認し、種名を記録するとともに、実際に歩いた調査ルートを平面図に記載した。

なお、重要種及び特定外来生物が確認された場合は、確認位置と生育状況を記録した。

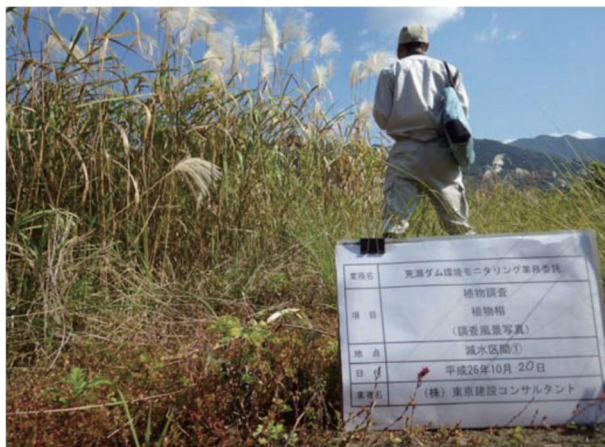
写真 2.6.2 植生調査の実施状況

現地踏査の前に、既往調査結果及び最新の空中写真をもとに群落の境界線を判別した上で植生図の判読素図を作成し、現地調査の確認地点を抽出した。

現地踏査には判読素図を持参し、調査区域内を踏査して判読素図に加筆・修正を行った。

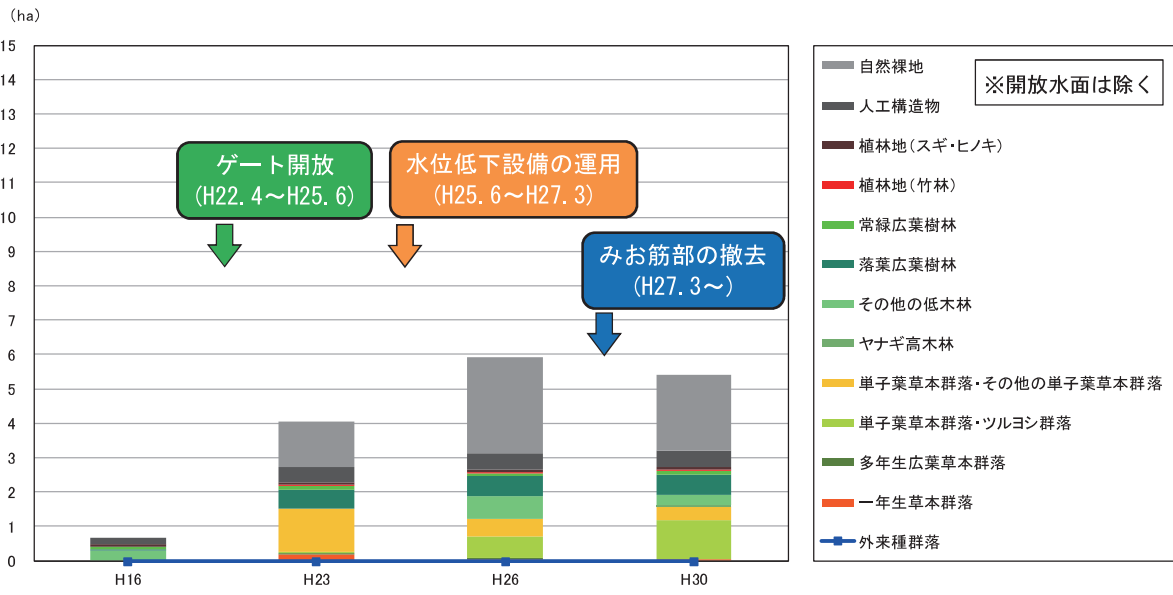
図 2.6.17 植生の経年変化（与奈久 22k000～22k800：荒瀬ダム湛水区間⇒第 2 流水回復区間）

- ・ゲート開放段階と水位低下設備の運用段階で水位が低下し、砂州状の堆積土砂が出現するとともに、流水環境に変化したことで砂分が減少した。また、みお筋部の撤去直後段階で河床高が低下するとともに、砂州状の堆積土砂が流出した。
- ・ゲート開放段階の平成 23 年度調査では、水位の低下に伴い砂州状の堆積土砂が出現した。この堆積土砂の水際にヤナギタデ群落、河岸の湿性度が低い場所にススキ群落が発見されている。また、左岸のヌルデーアカメガシワ群落の生育範囲が拡大している。
- ・水位低下設備の運用段階の平成 26 年度調査では、22k600 右岸付近のヤナギタデ群落が消失するとともに全体的にヤナギタデ群落の生育範囲が減少している。また、ヤナギタデ群落の生育範囲は減少したが、水際のツルヨシ群集の生育範囲は拡大している。
- ・みお筋部の撤去後の平成 30 年度調査では、水際のツルヨシ群集がさらに拡大しており、平成 30 年 7 月出水の攪乱等の影響によるものと推定される。
- ・対象区間では、外来種群落は確認されていない。

植生の経年変化を表 2.6.11、図 2.6.17 及び図 2.6.18 に示す。

- ・荒瀬ダム湛水区間（与奈久）では、ゲート開放段階の平成 23 年度調査において、水位の低下に伴い砂州状の堆積土砂が出現した。この堆積土砂の水際にヤナギタデ群落、河岸の湿性度が低い場所にススキ群落が出現している。また、左岸のヌルデーアカメガシワ群落の生育範囲が拡大している。水位低下設備の運用段階の平成 26 年度調査では、22k600 右岸付近のヤナギタデ群落が消失するとともに全体的にヤナギタデ群落の生育範囲が減少している。ヤナギタデ群落の生育範囲は減少したが、水際のツルヨシ群集の生育範囲は拡大している。

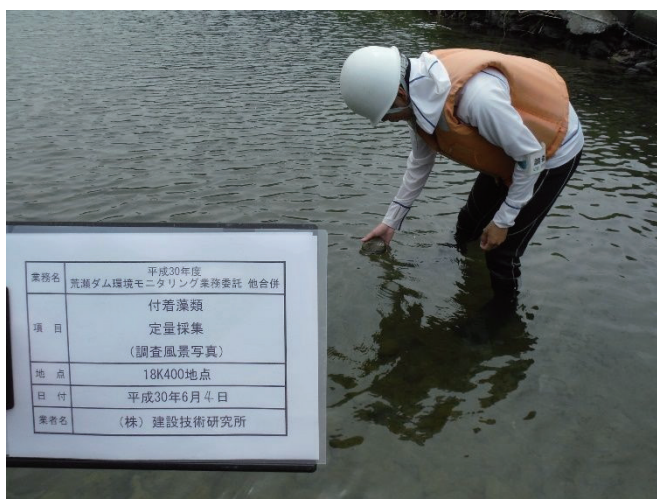
写真 2.6.3(1) 付着藻類調査の実施状況（石の採取状況）

- ・各調査地点において人頭大程度の石を採取し、それぞれの石に 5cm×5cm のコドラートを当て枠内の付着藻類を採集した。
- ・付着藻類採集後、室内にて種の同定、細胞数の記録作業、強熱減量、クロロフィル a、フェオフィチンの分析作業を実施した。
