2.10 景観

2.10.1 景観

(1) 調査目的（予測結果等）

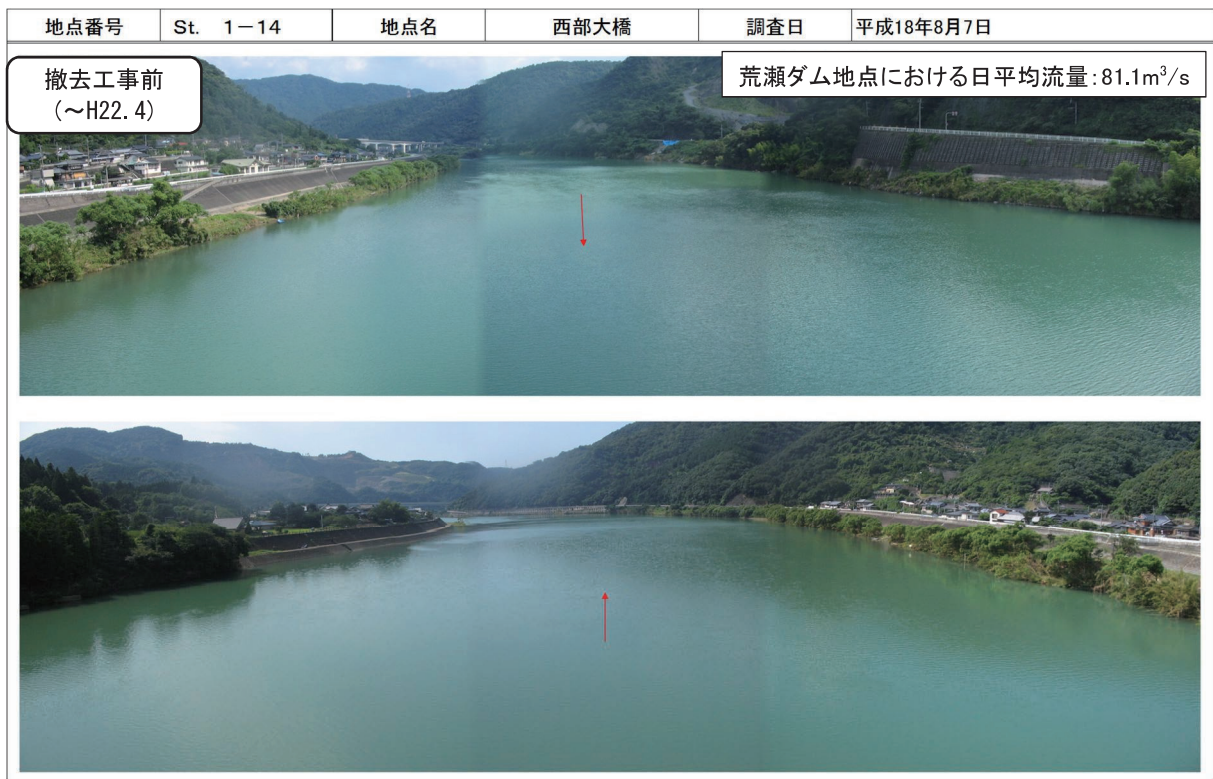
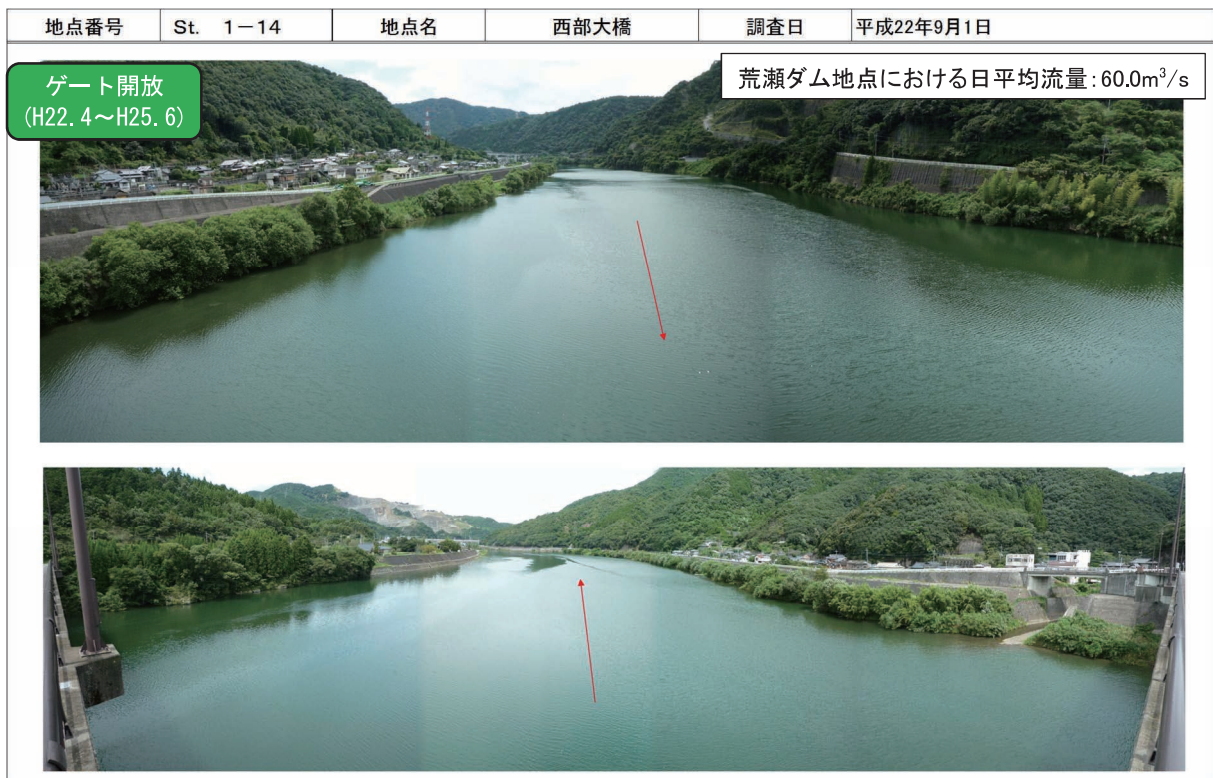
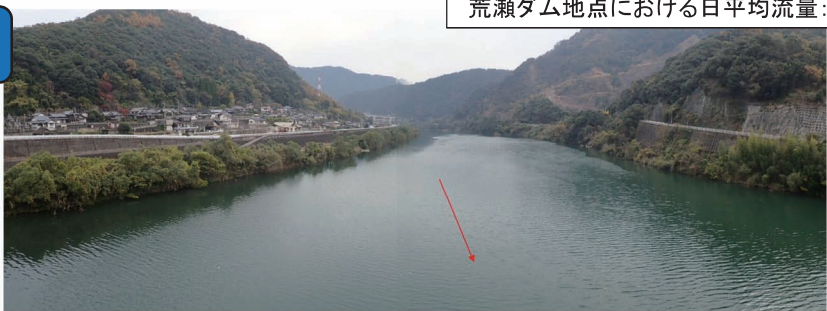
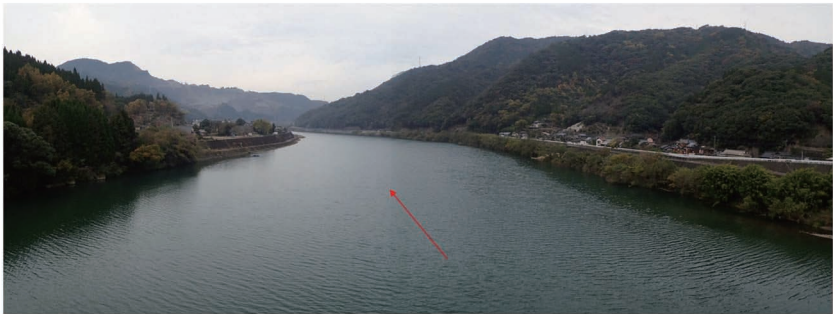
【St.1-14 西部大橋（遙拝堰湛水区間）】

- ・大きな景観の変化はみられない。

地点番号	St. 1-14	地点名	西部大橋	調査日	平成26年11月18日
<div style="border: 1px solid black; background-color: #f4a460; padding: 5px; display: inline-block;"> 水位低下設備の運用 (H25.6~H27.3) </div>		<div style="border: 1px solid black; padding: 5px; display: inline-block;"> 荒瀬ダム地点における日平均流量: 41.0m³/s </div>

地点番号	St. 1-14	地点名	西部大橋	調査日	平成30年11月21~26日
<div style="border: 1px solid black; background-color: #4a90e2; color: white; padding: 5px; display: inline-block;"> みお筋部の撤去 (H27.3~) </div>		<div style="border: 1px solid black; padding: 5px; display: inline-block;"> 荒瀬ダム地点における日平均流量: 41.1~51.6m³/s </div>

- ・ 遙拝堰湛水区間では、大きな景観の変化はみられない。
- ・ 下流流水区間では、調査年で砂州の形状に変化はみられるが、大きな景観の変化はみられない。
- ・ 減水区間（流水回復区間）では、ゲート開放段階で流量が増加し、水位の上昇がみられた。みお筋部の撤去後、一時的[H27]に工事による景観の変化がみられたが、工事終了後は、通常の自然な川の景観に戻っている。

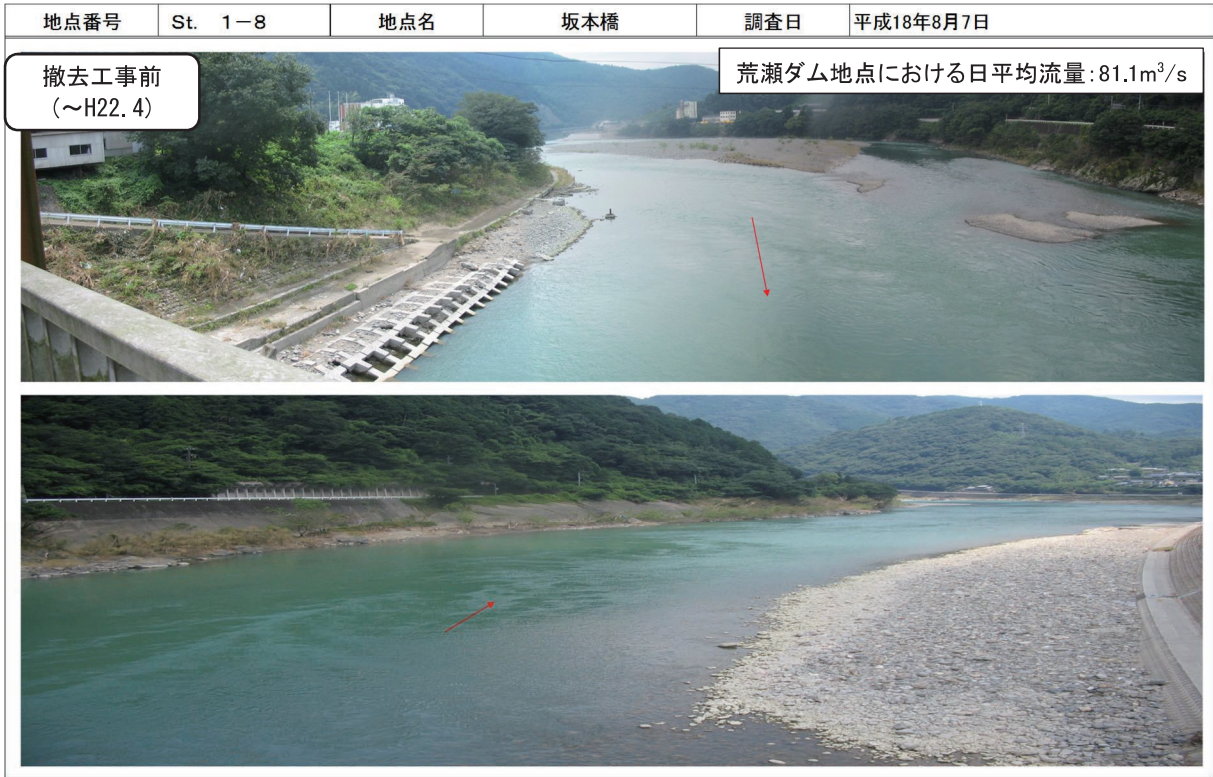
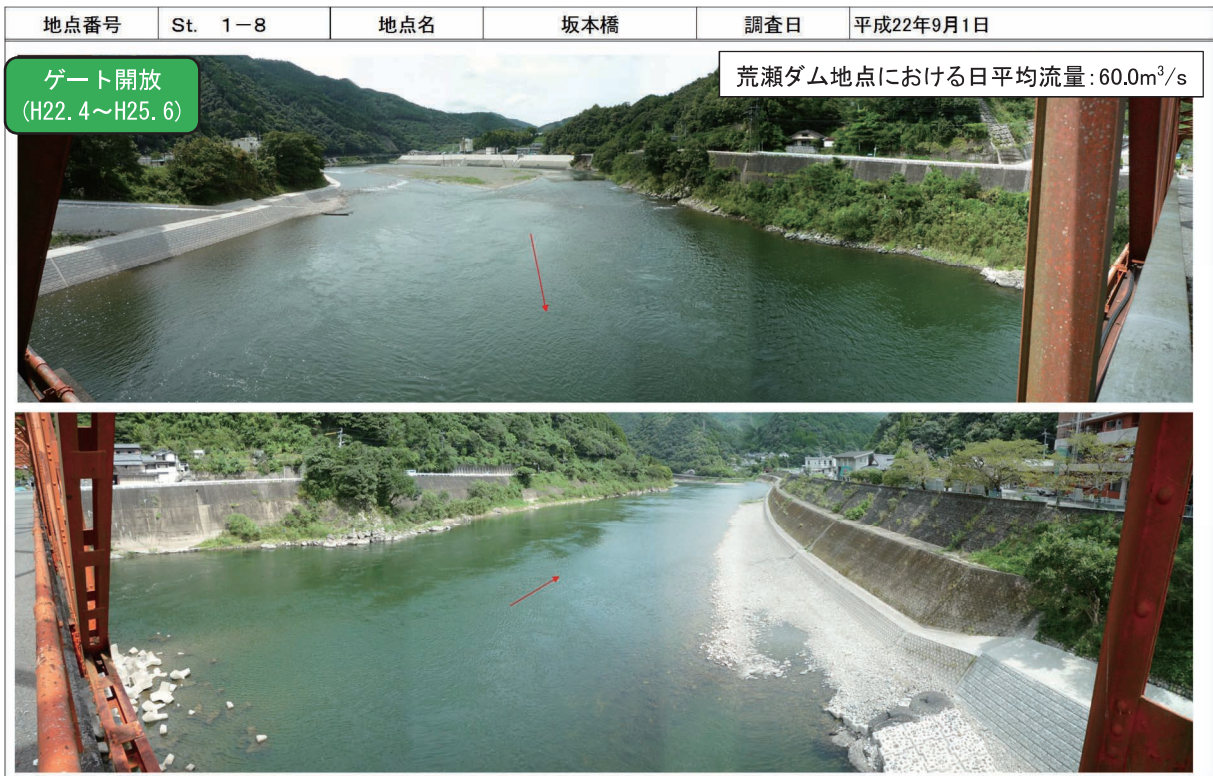
【St.1-8 坂本橋（下流流水区間）】

- ・調査年で砂州の形状に変化はみられるが、大きな景観の変化はみられない。

地点番号	St. 1-8	地点名	坂本橋	調査日	平成26年11月18日
------	---------	-----	-----	-----	-------------

地点番号	St. 1-8	地点名	坂本橋	調査日	平成30年11月21~26日
------	---------	-----	-----	-----	----------------

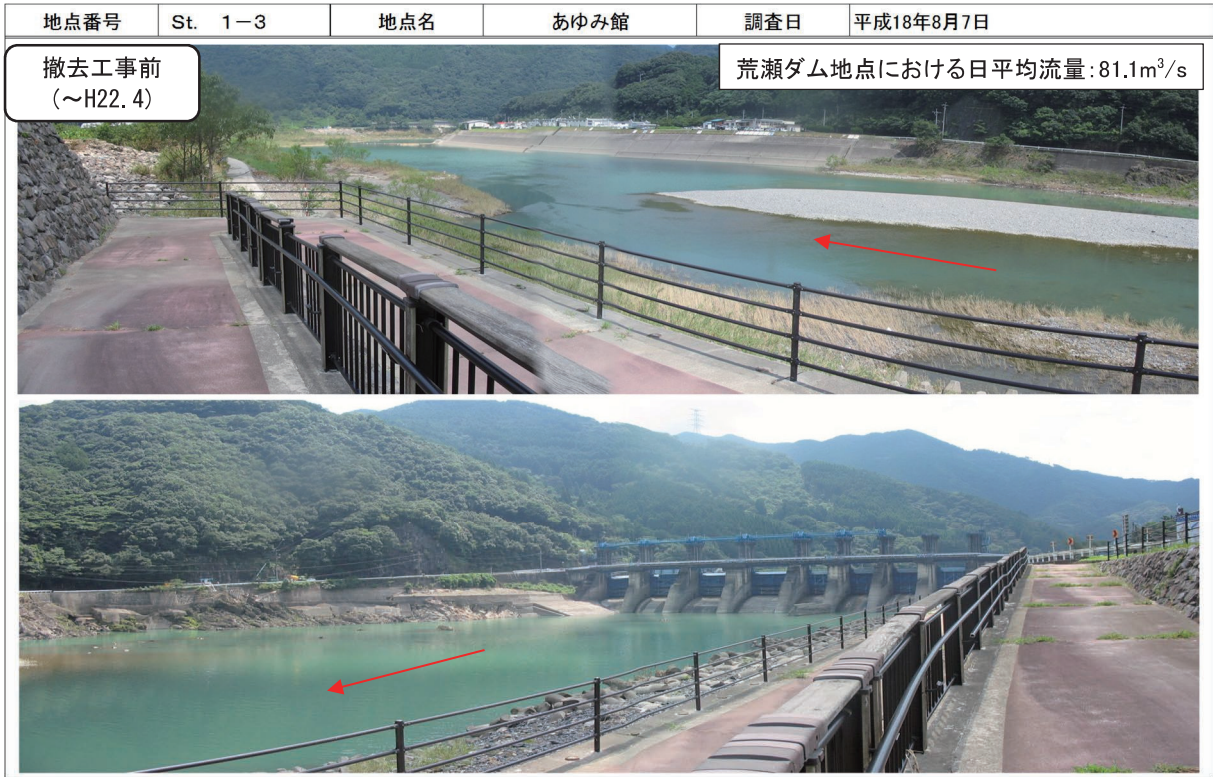
【St.1-3 あゆみ館（減水区間：流水回復区間）】

- ゲート開放段階で流量が増加し、水位の上昇がみられた。みお筋部の撤去後、一時的[H27]に工事による景観の変化がみられたが、工事終了後は、通常の自然な川の景観に戻っている。

地点番号	St. 1-3	地点名	あゆみ館	調査日	平成26年11月18日
------	---------	-----	------	-----	-------------

地点番号	St. 1-3	地点名	あゆみ館	調査日	平成27年12月18日
------	---------	-----	------	-----	-------------

地点番号	St. 1-3	地点名	あゆみ館	調査日	平成30年11月21~26日
------	---------	-----	------	-----	----------------
