2. 水質

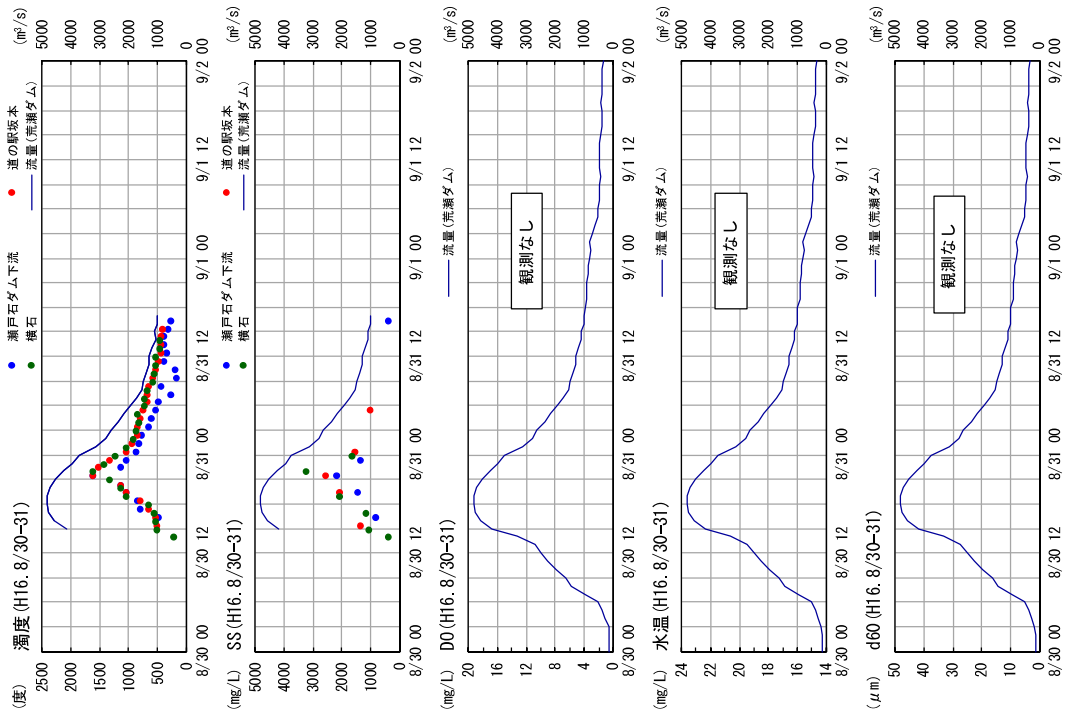
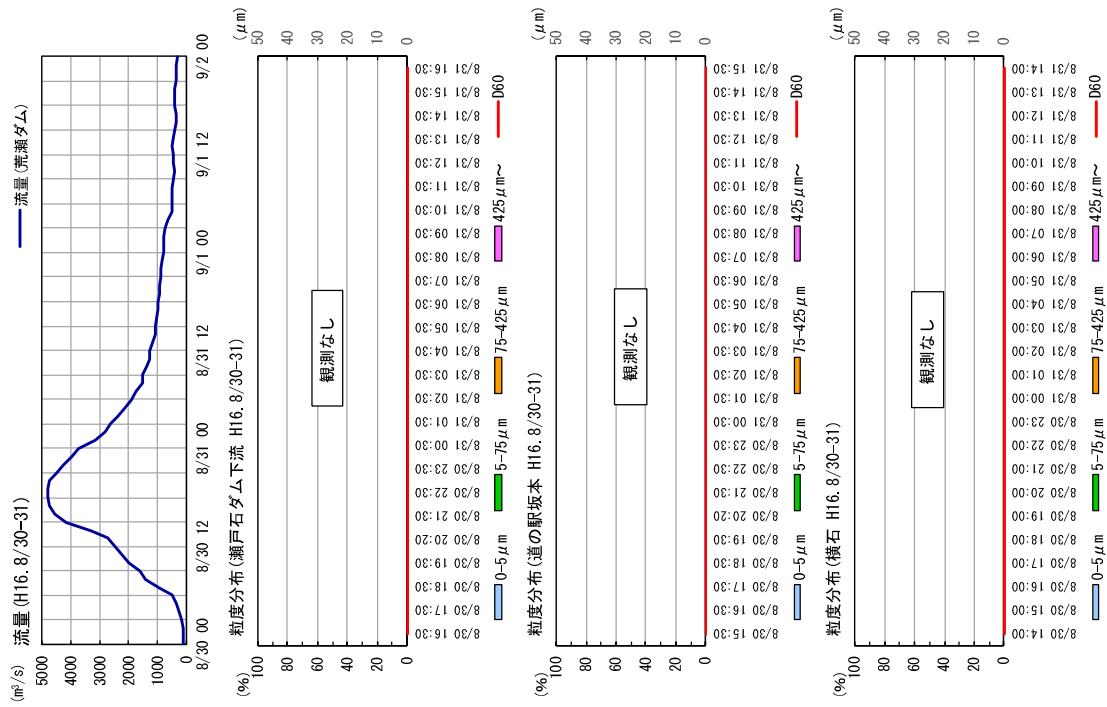
図 2.2 出水時水質調査結果(1/10、H16.8/30~31)

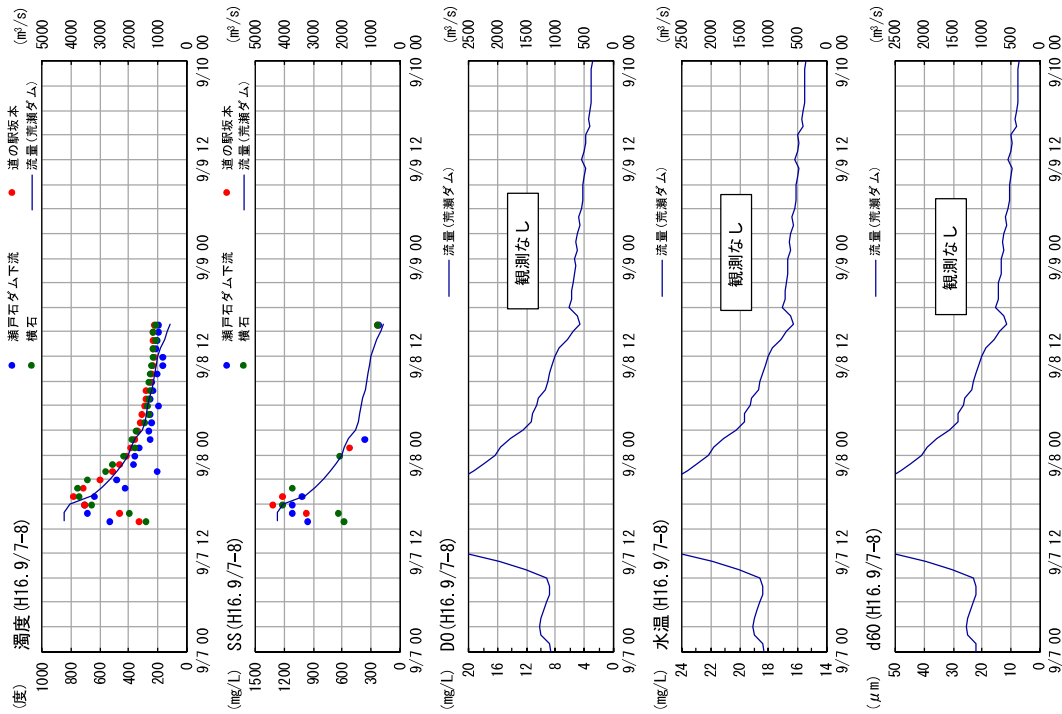
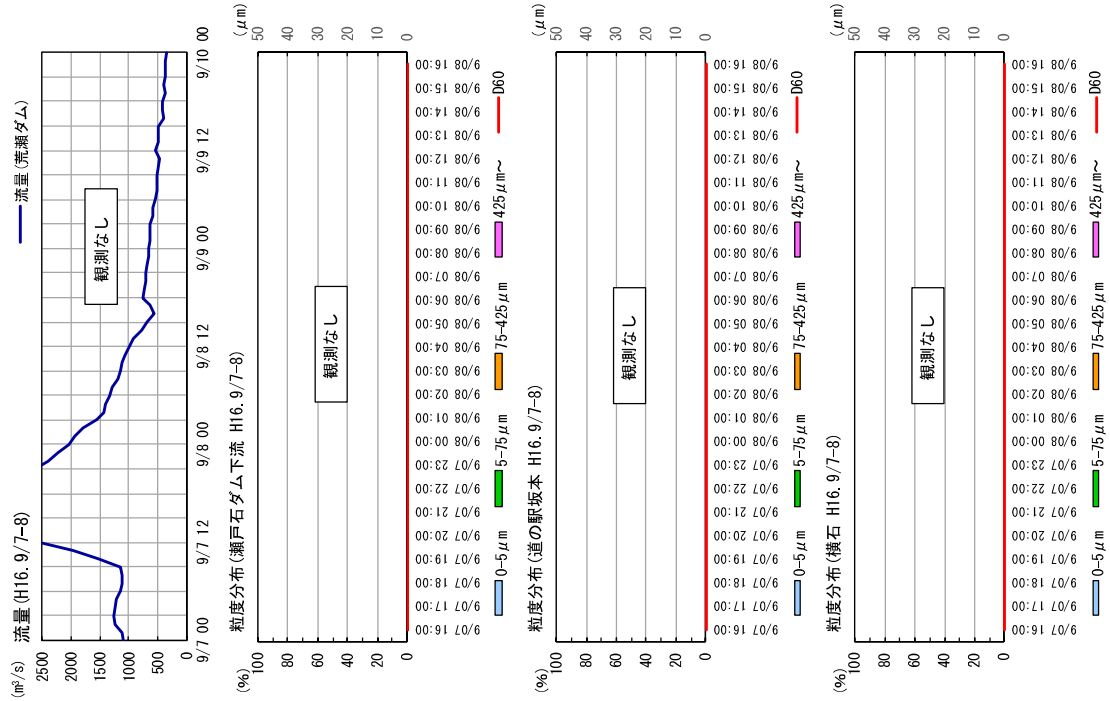
図 2.3 出水時水質調査結果(2/10、H16.9/7~8)

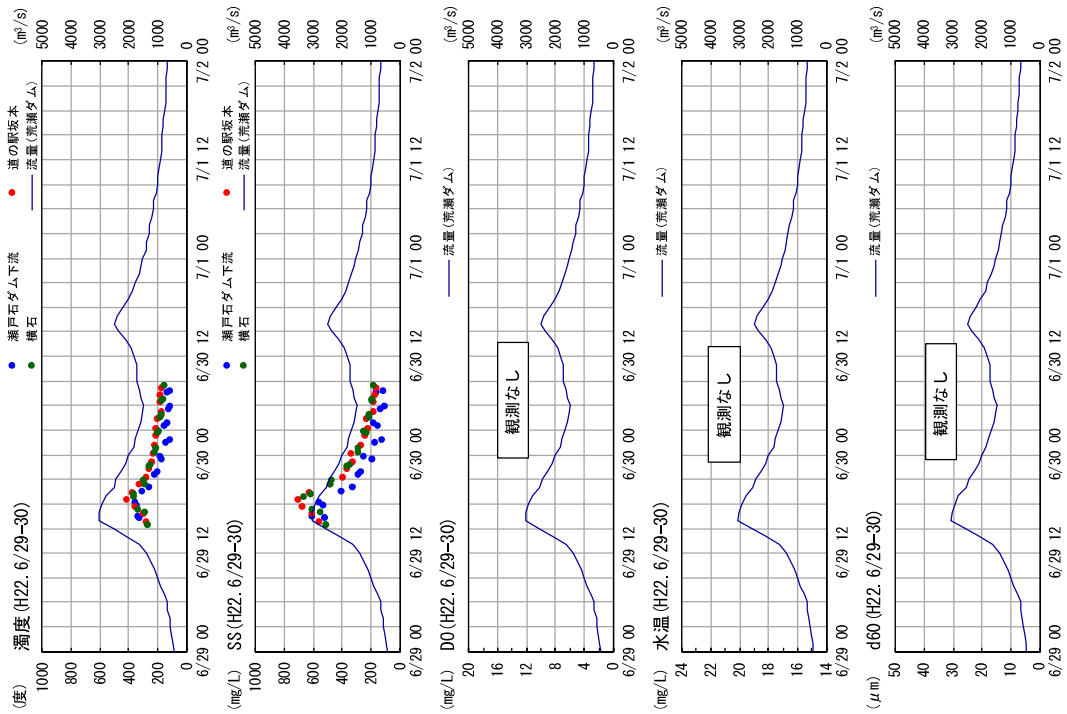
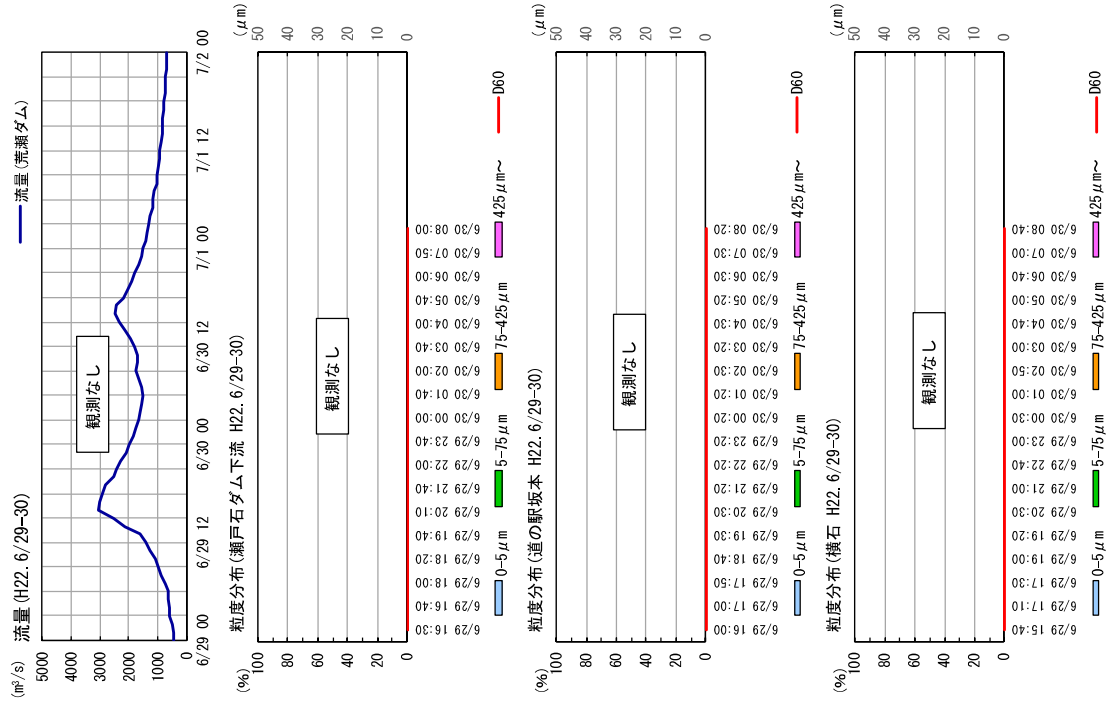
図 2.4 出水時水質調査結果(3/10、H22.6/29~7/1)

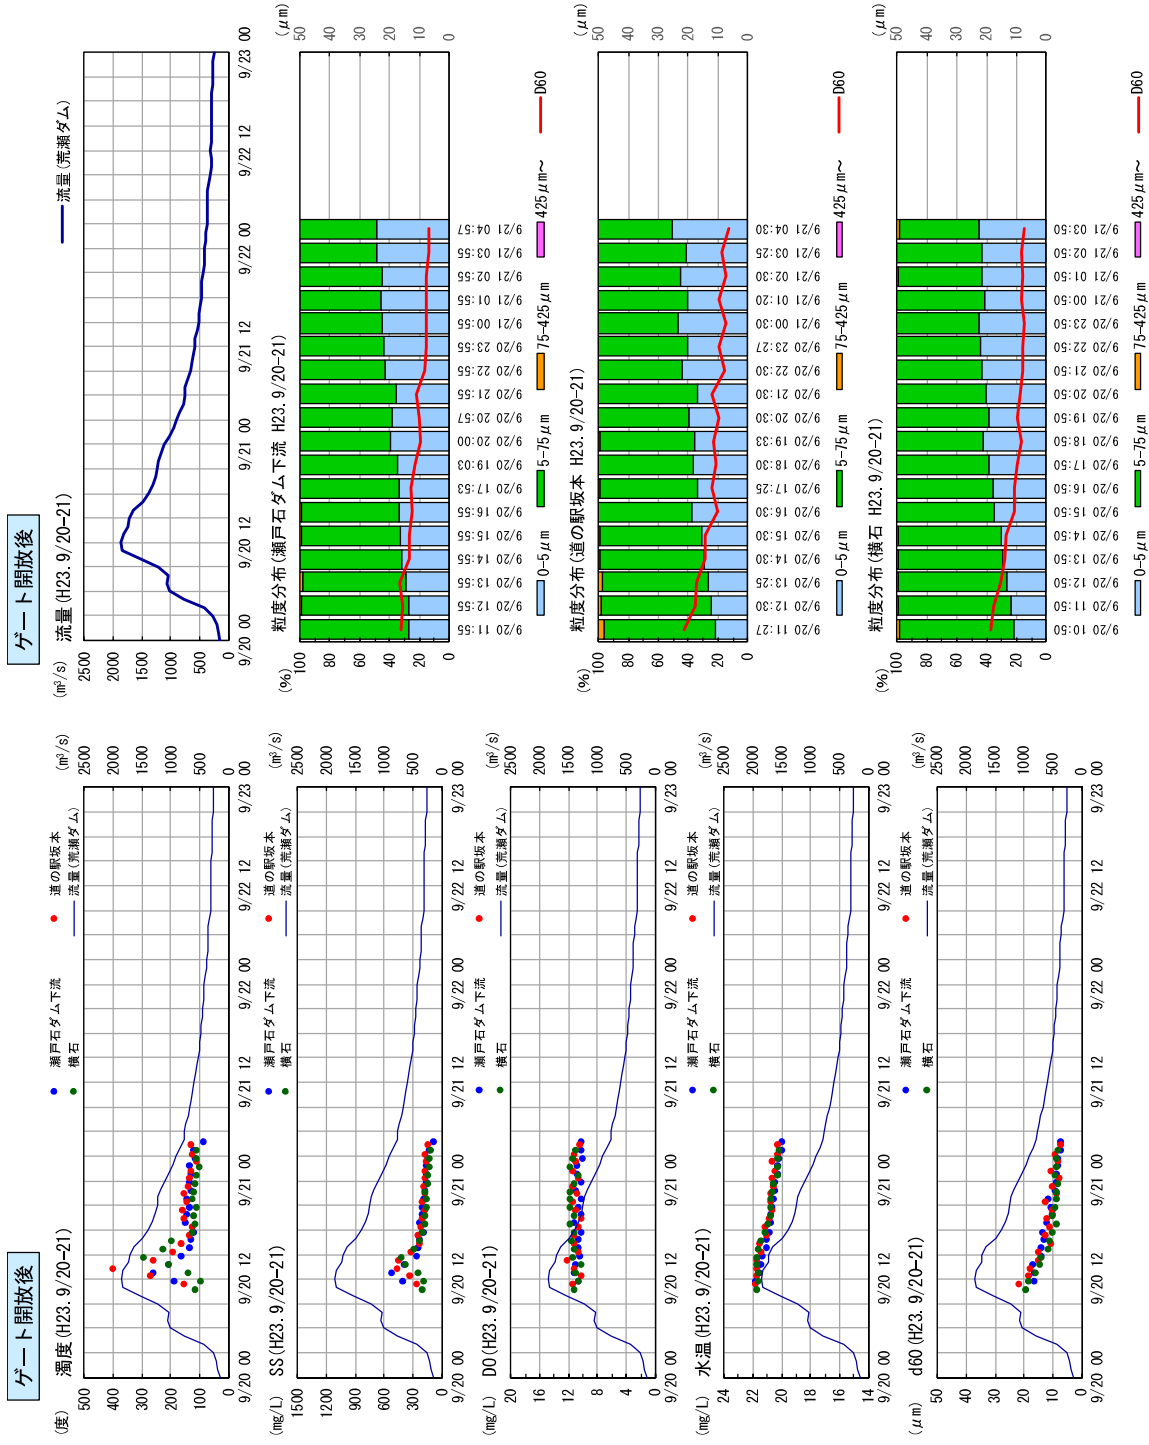
図 2.5 出水時水質調査結果(4/10、H23.6/29~7/1)

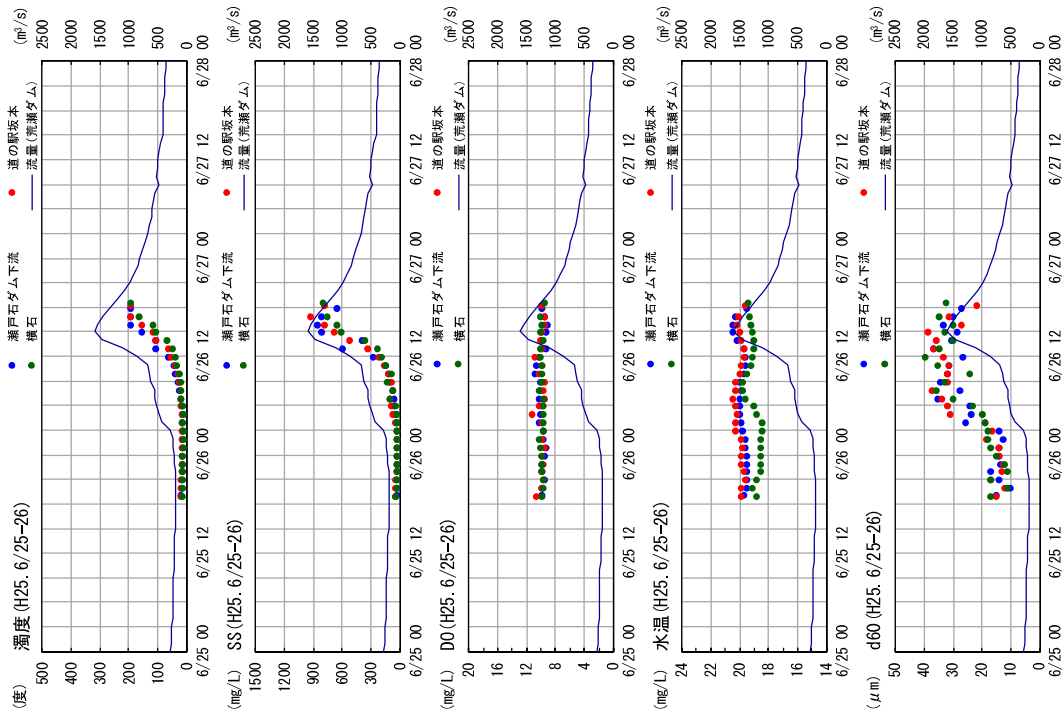
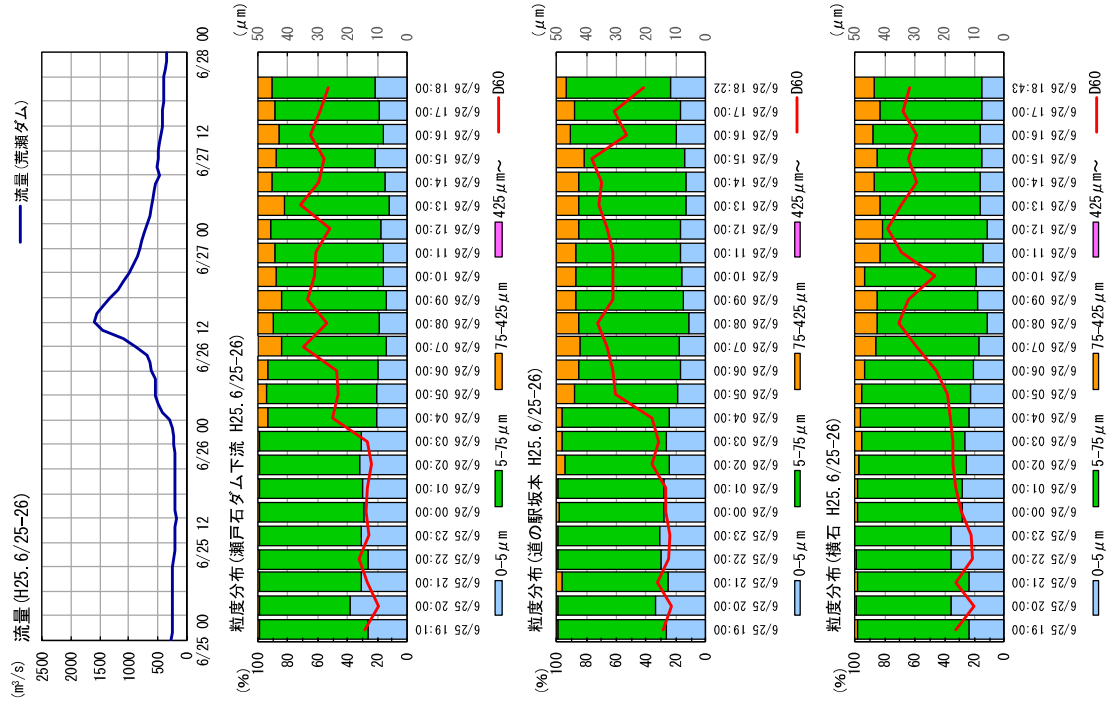
図 2.6 出水時水質調査結果(5/10、H25.6/25~26)

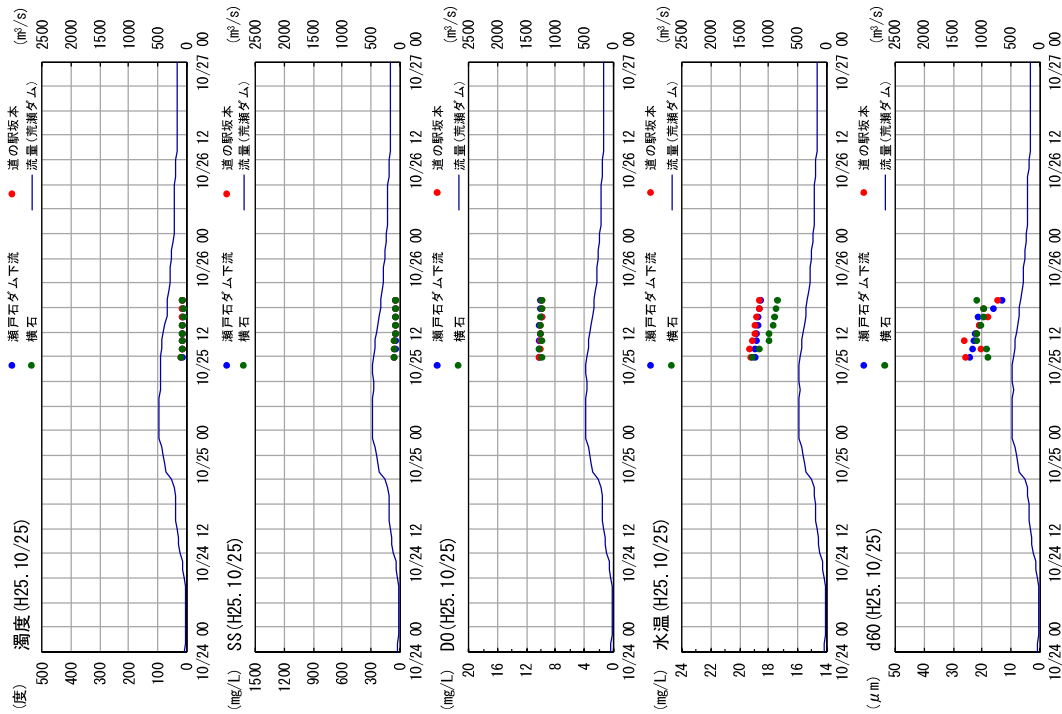
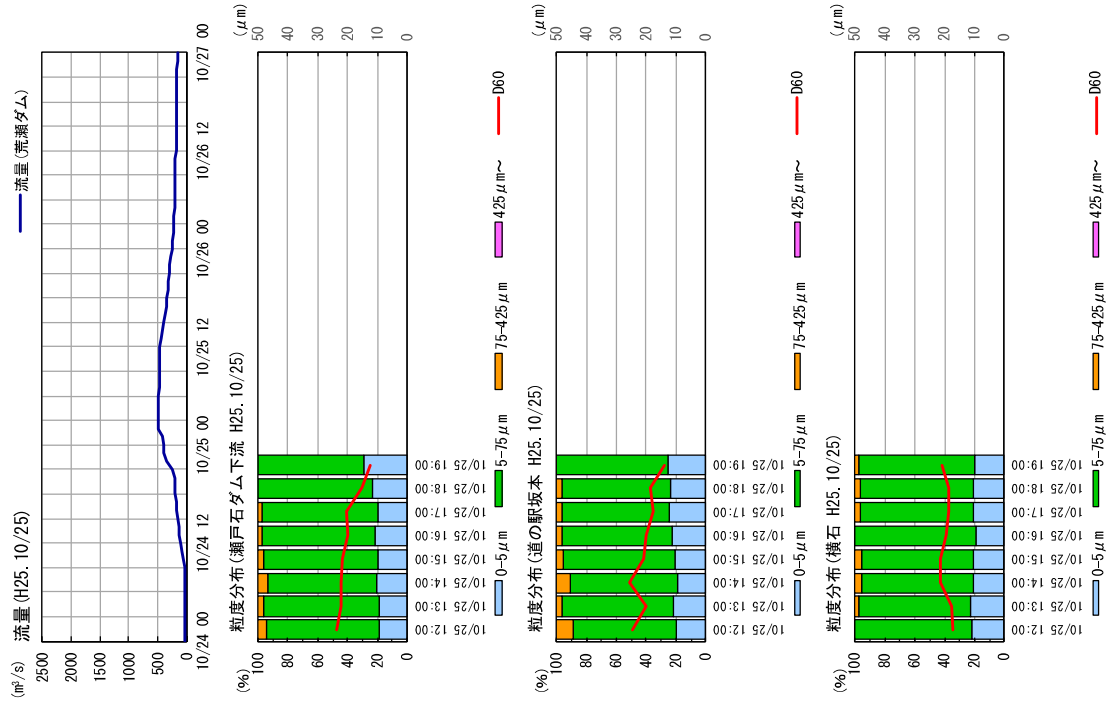
図 2.7 出水時水質調査結果(6/10、H25.10/25)

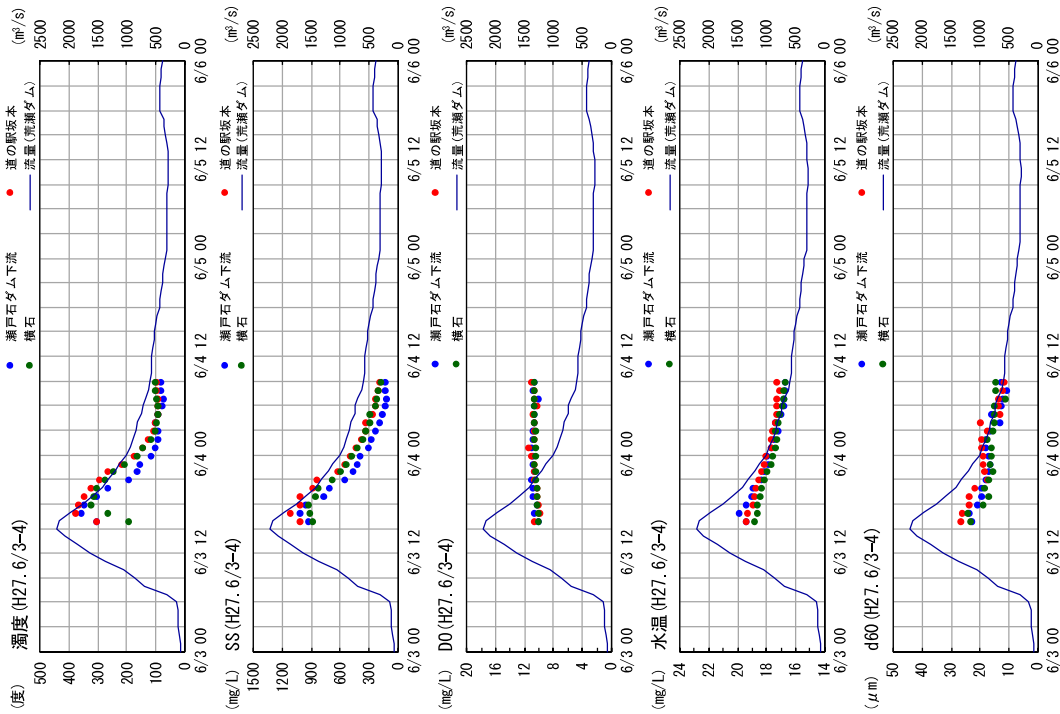
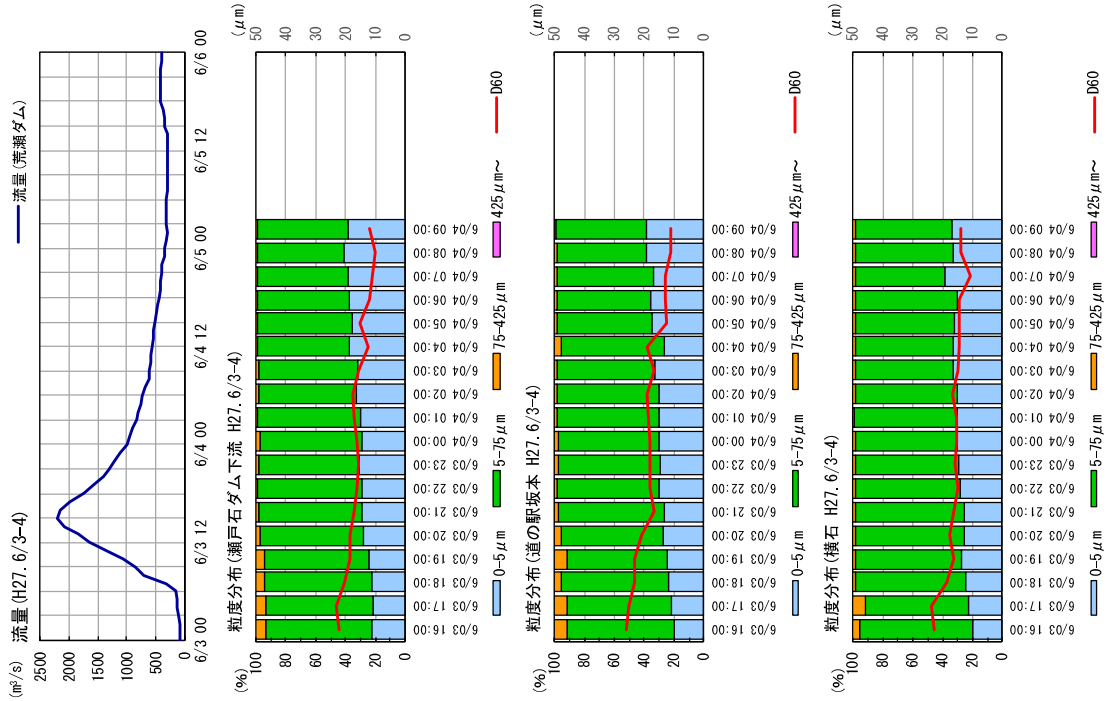
図 2.8 出水時水質調査結果(7/10、H27.6/3~4)

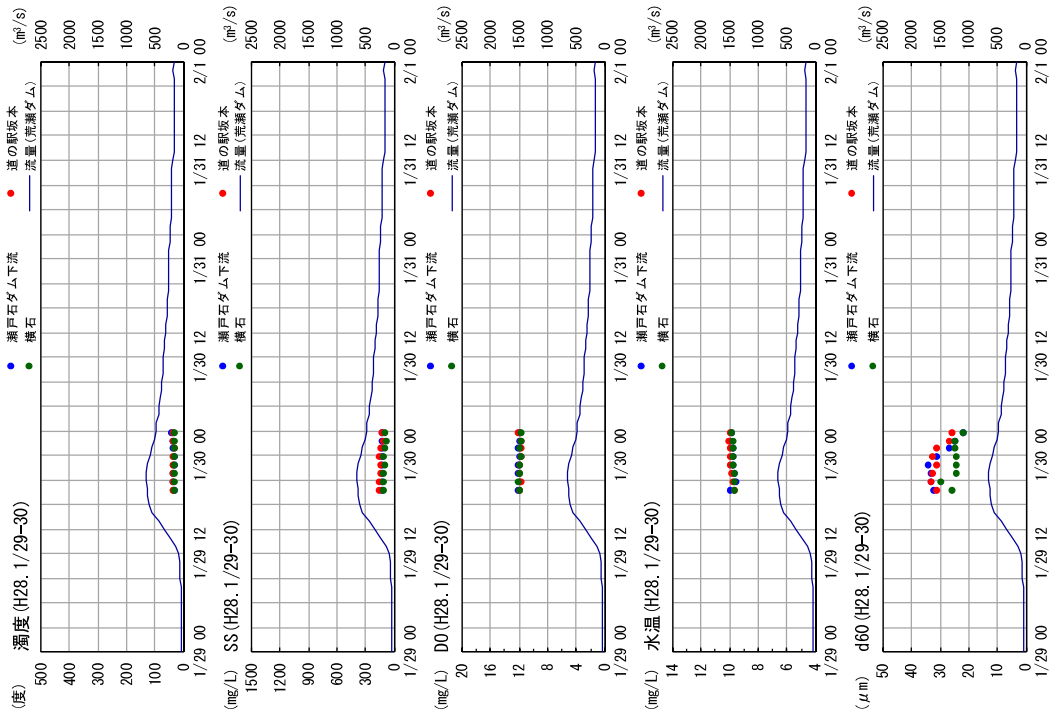
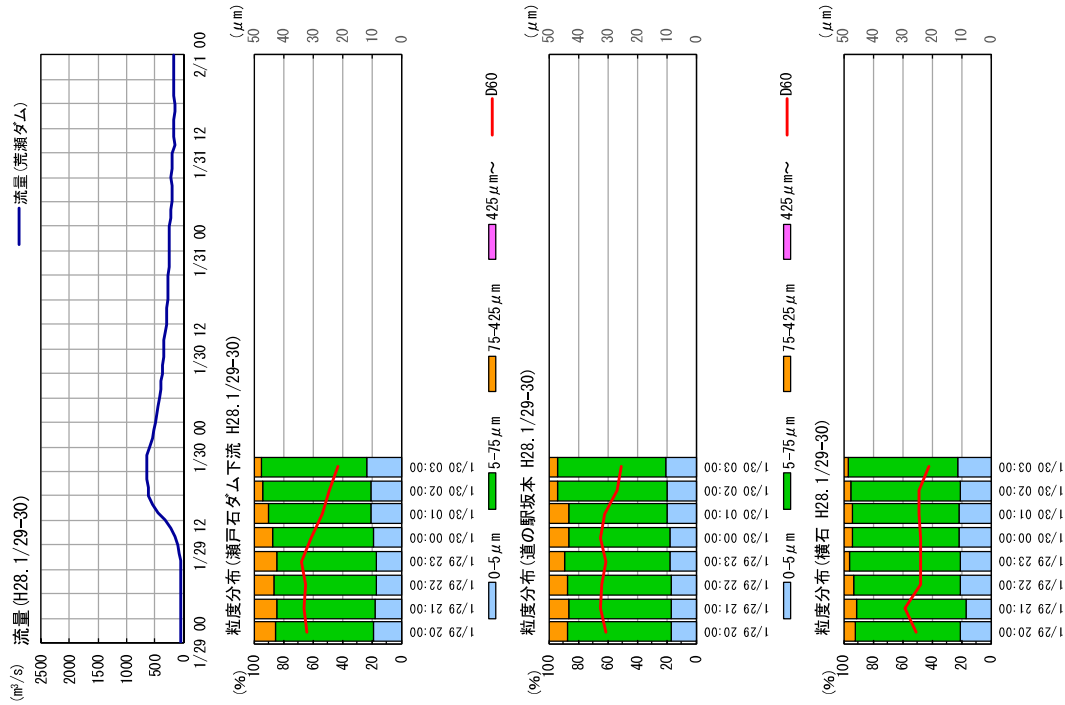
図 2.9 出水時水質調査結果(8/10、H28.1/29~30)

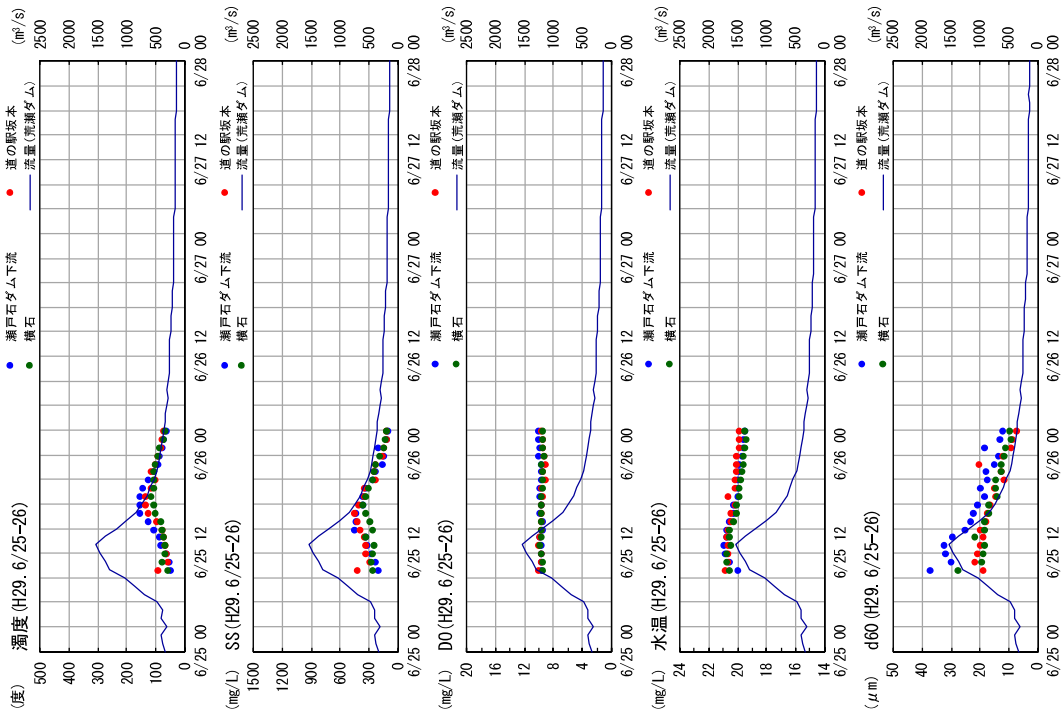
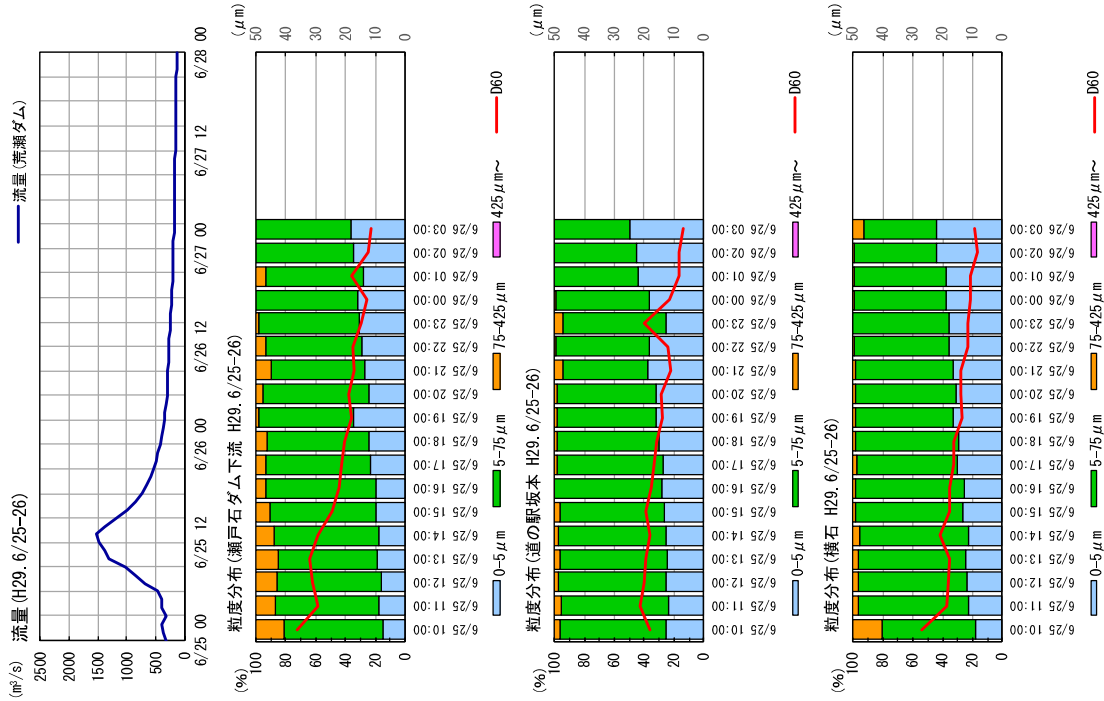
図 2.10 出水時水質調査結果(9/10、H29.6/25~26)

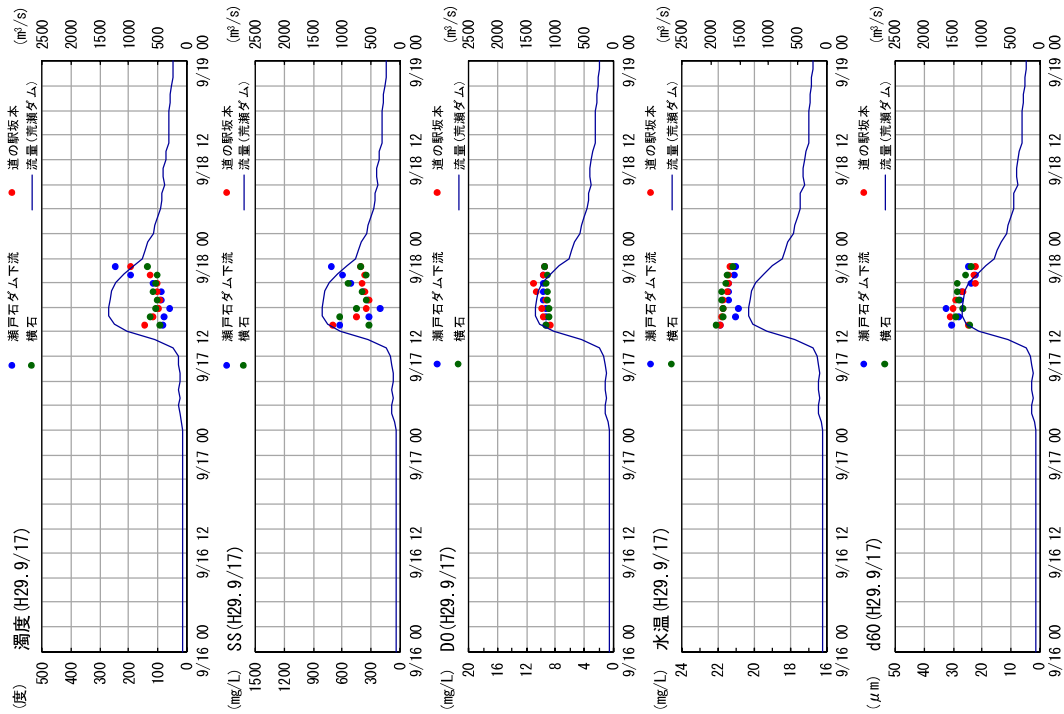
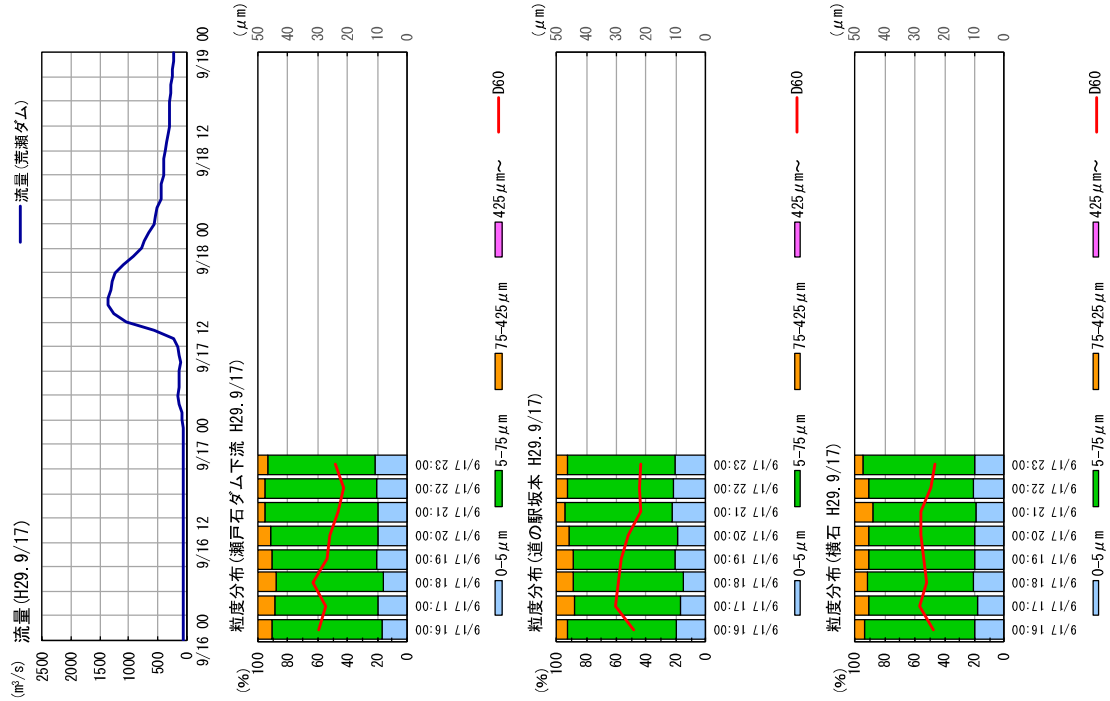
図 2.11 出水時水質調査結果(10/10、H29.9/17)

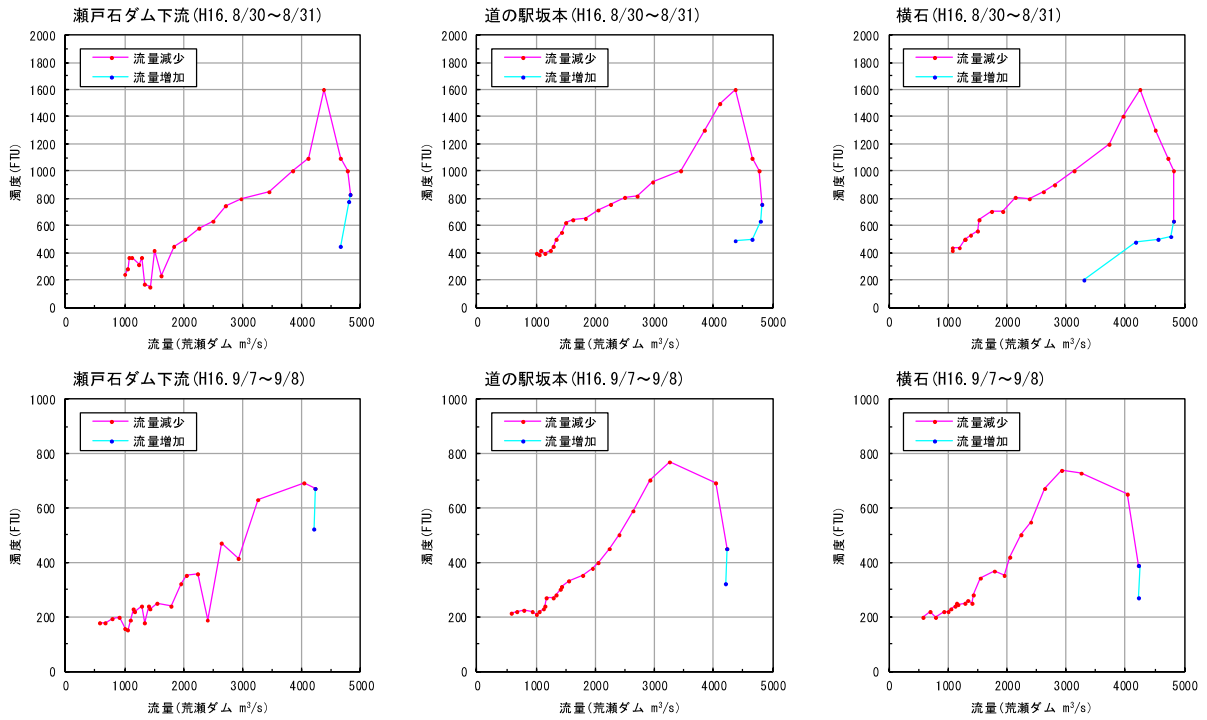
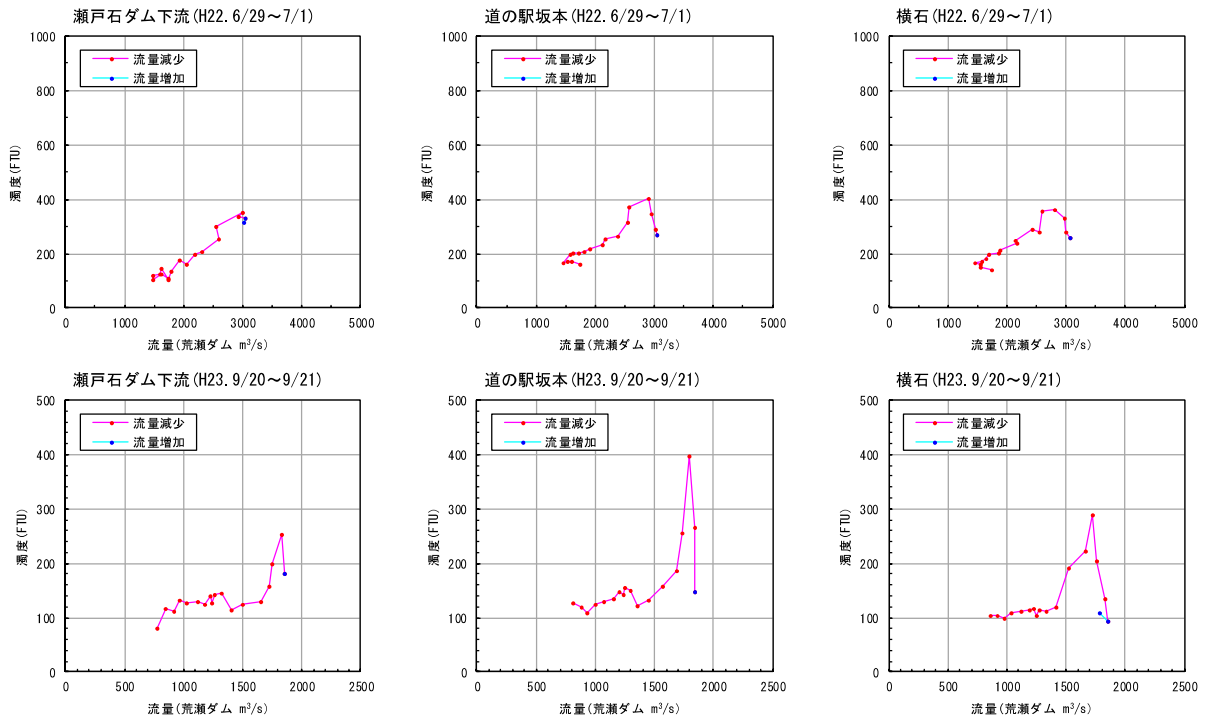
図 2.12 濁度～流量関係図(出水時水質調査、1/2)

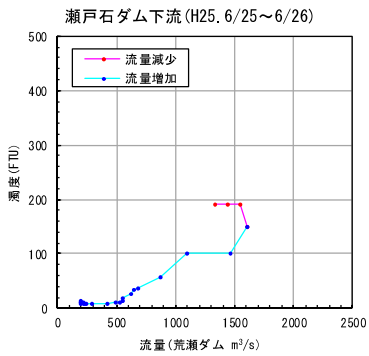
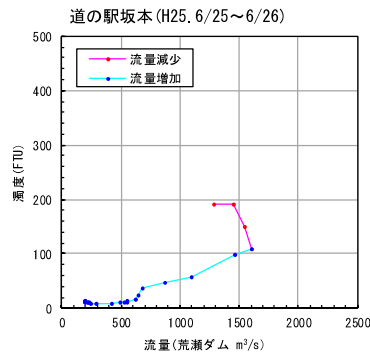
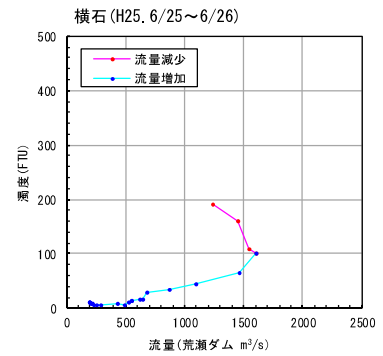
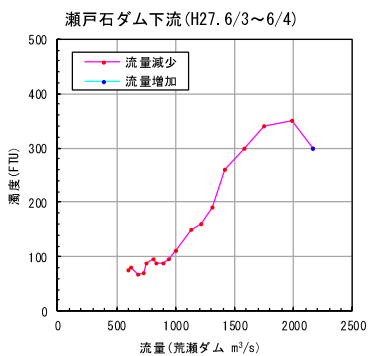
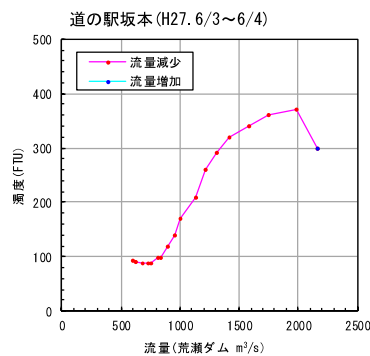
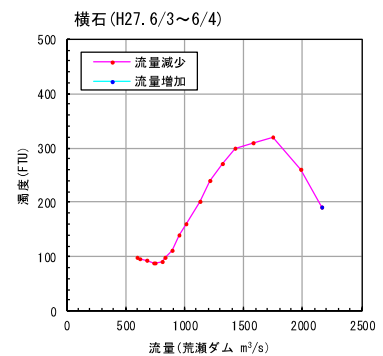
図 2.13 濁度～流量関係図(出水時水質調査、2/2)

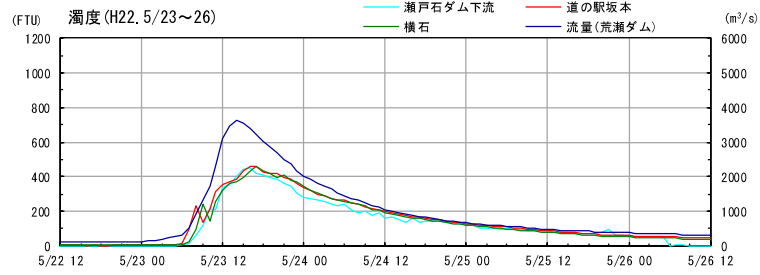
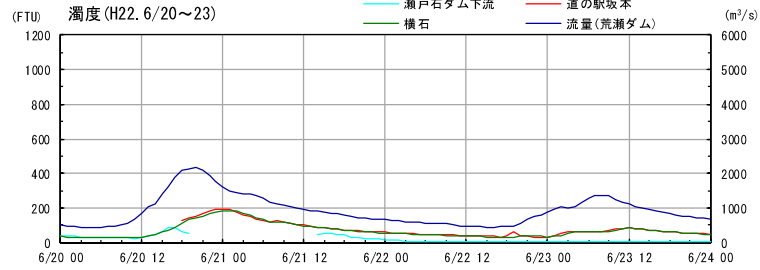
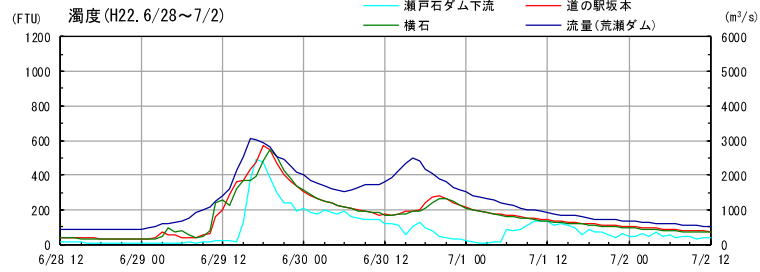
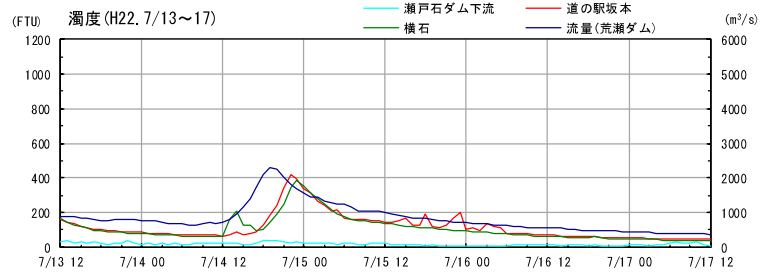
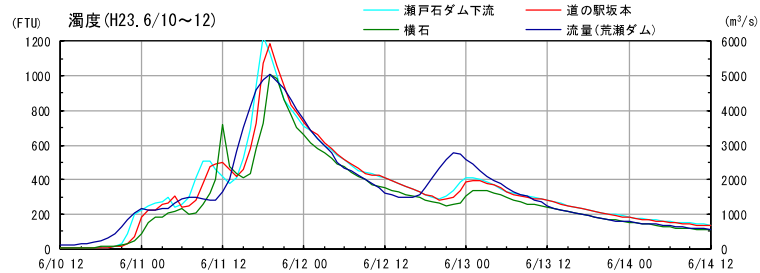
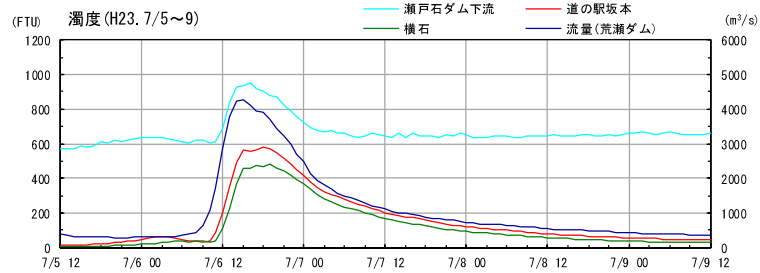
図 2.14 出水時の濁度変化(水質常時観測結果、1/6)

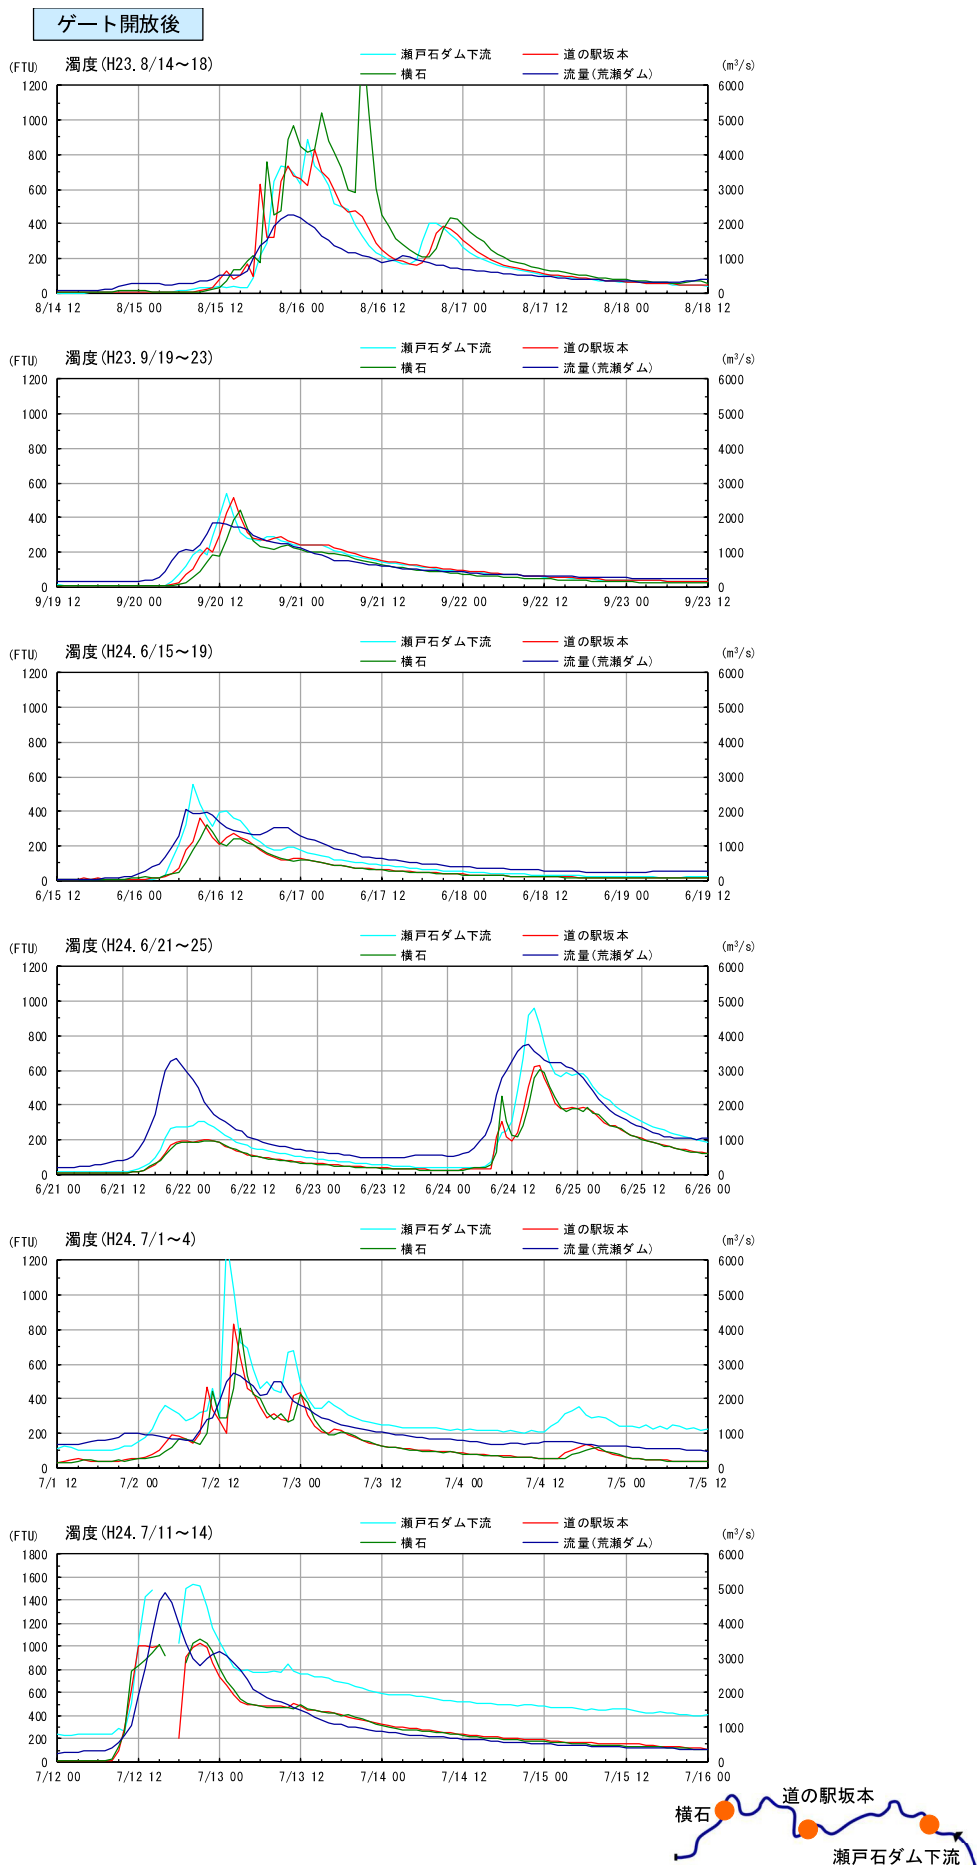
図 2.15 出水時の濁度変化(水質常時観測結果、2/6)

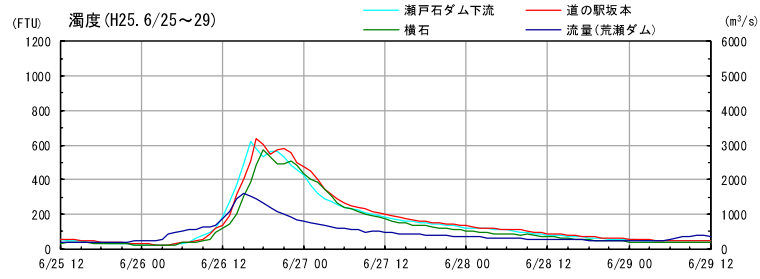
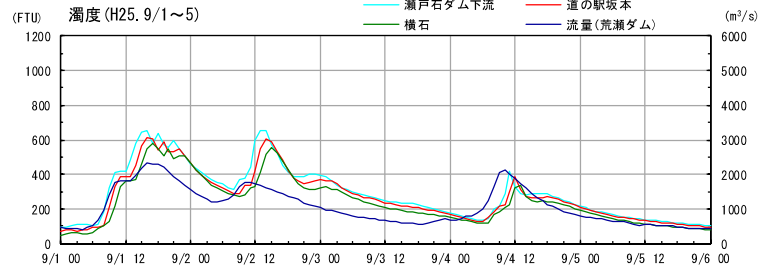
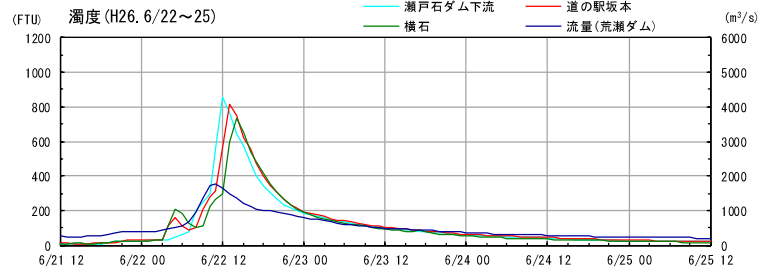
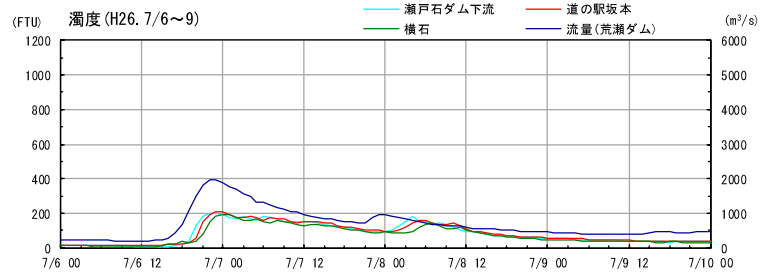
図 2.16 出水時の濁度変化(水質常時観測結果、3/6)

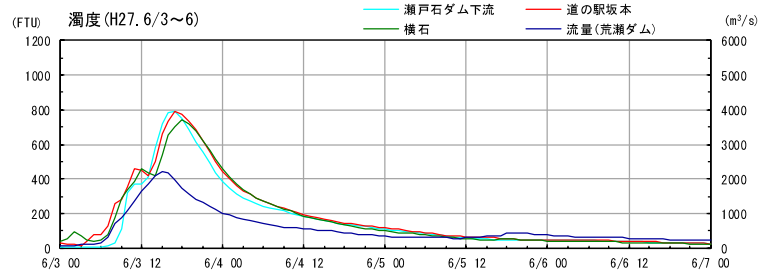
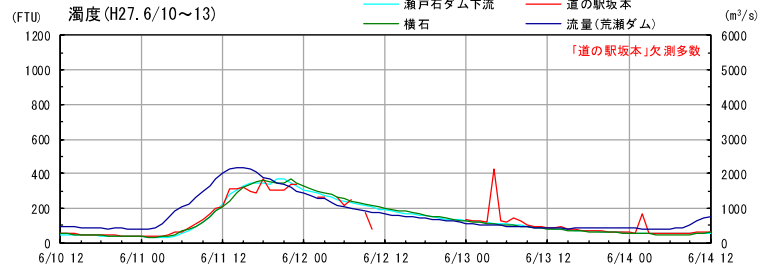
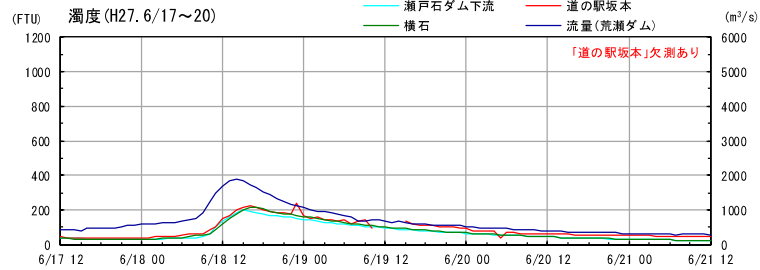
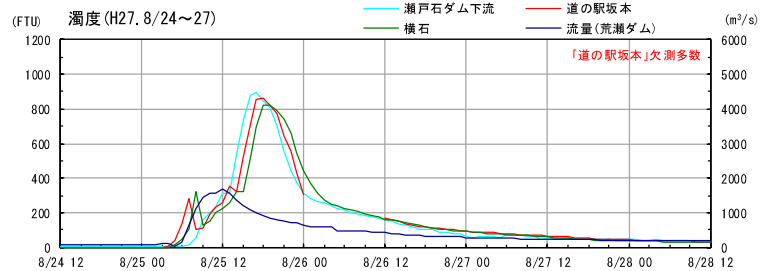
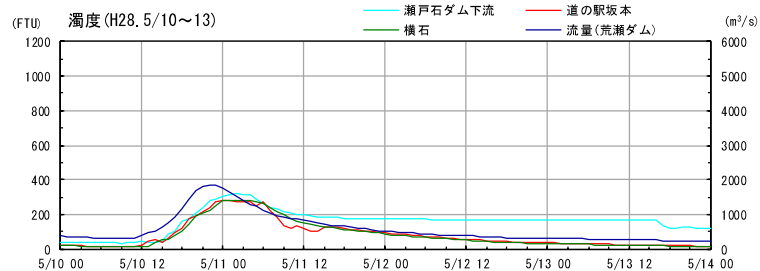
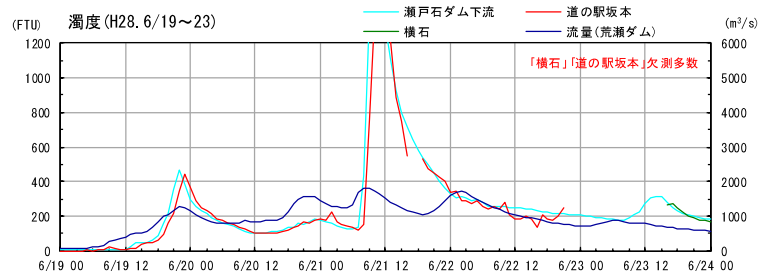
図 2.17 出水時の濁度変化(水質常時観測結果、4/6)
