2. 水質

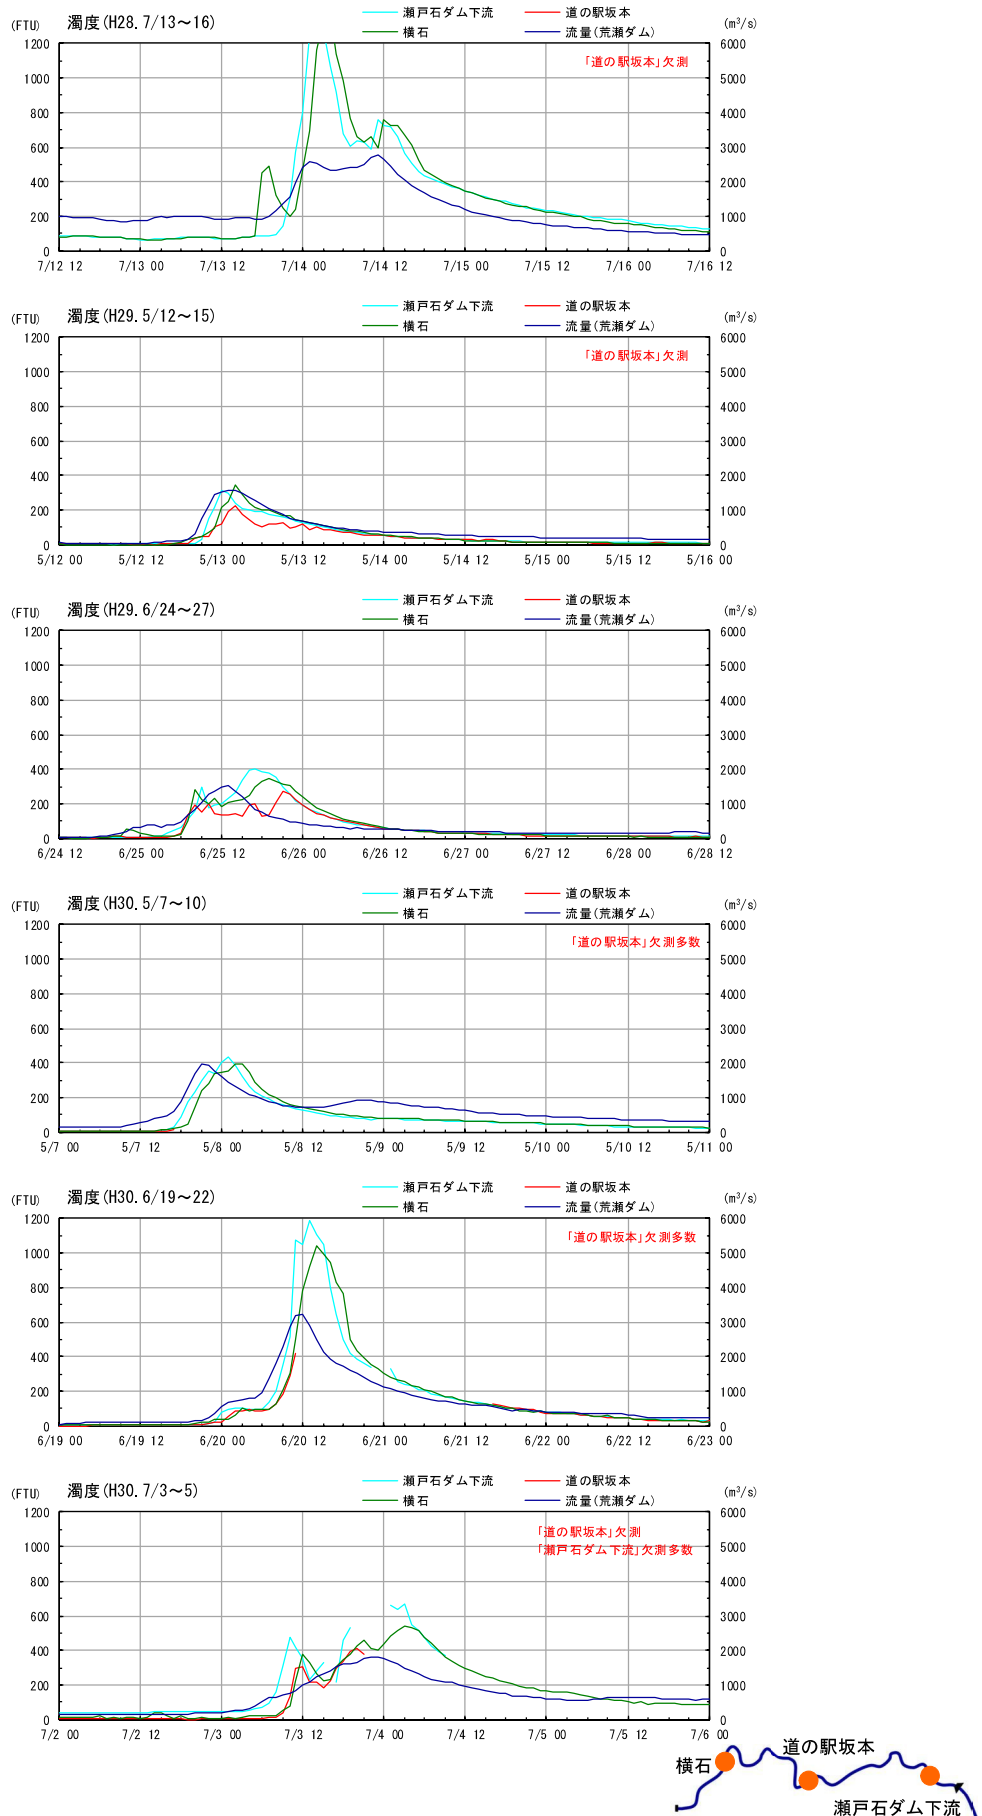
図 2.18 出水時の濁度変化(水質常時観測結果、5/6)

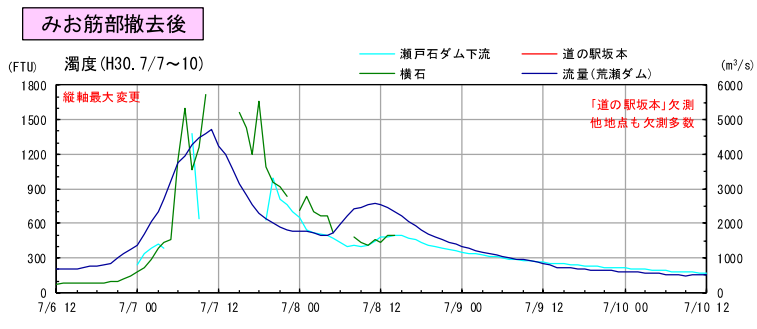
図 2.19 出水時の濁度変化(水質常時観測結果、6/6)

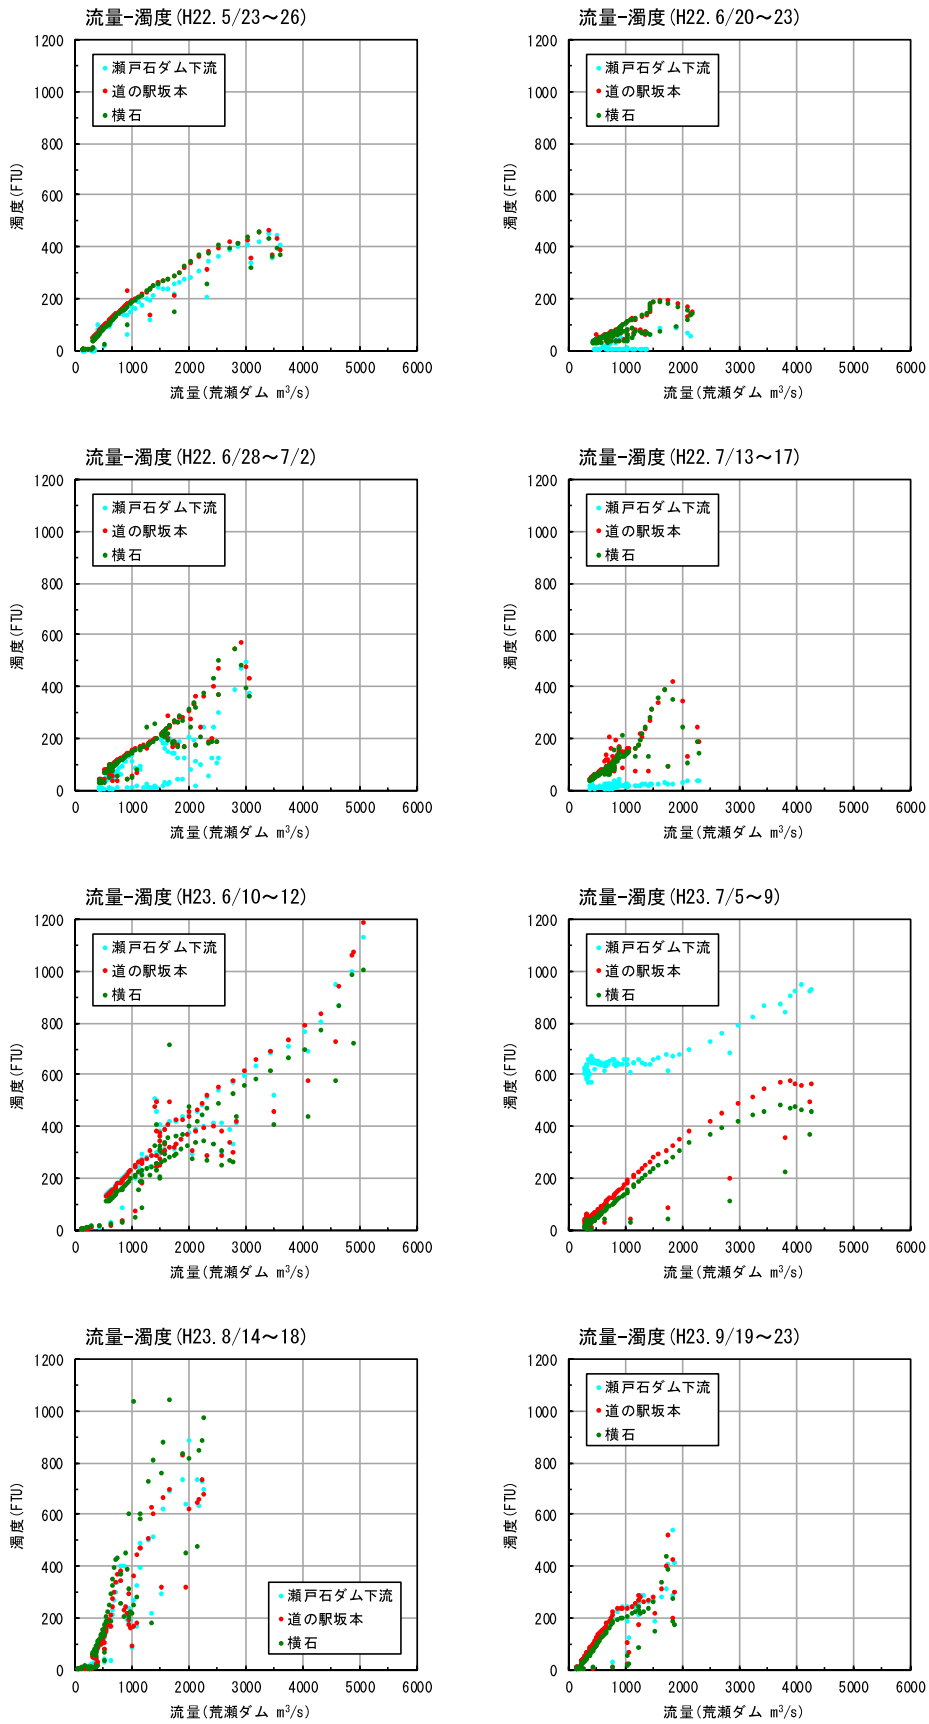
図 2.20 出水時の濁度～流量関係(水質常時観測結果、1/4)

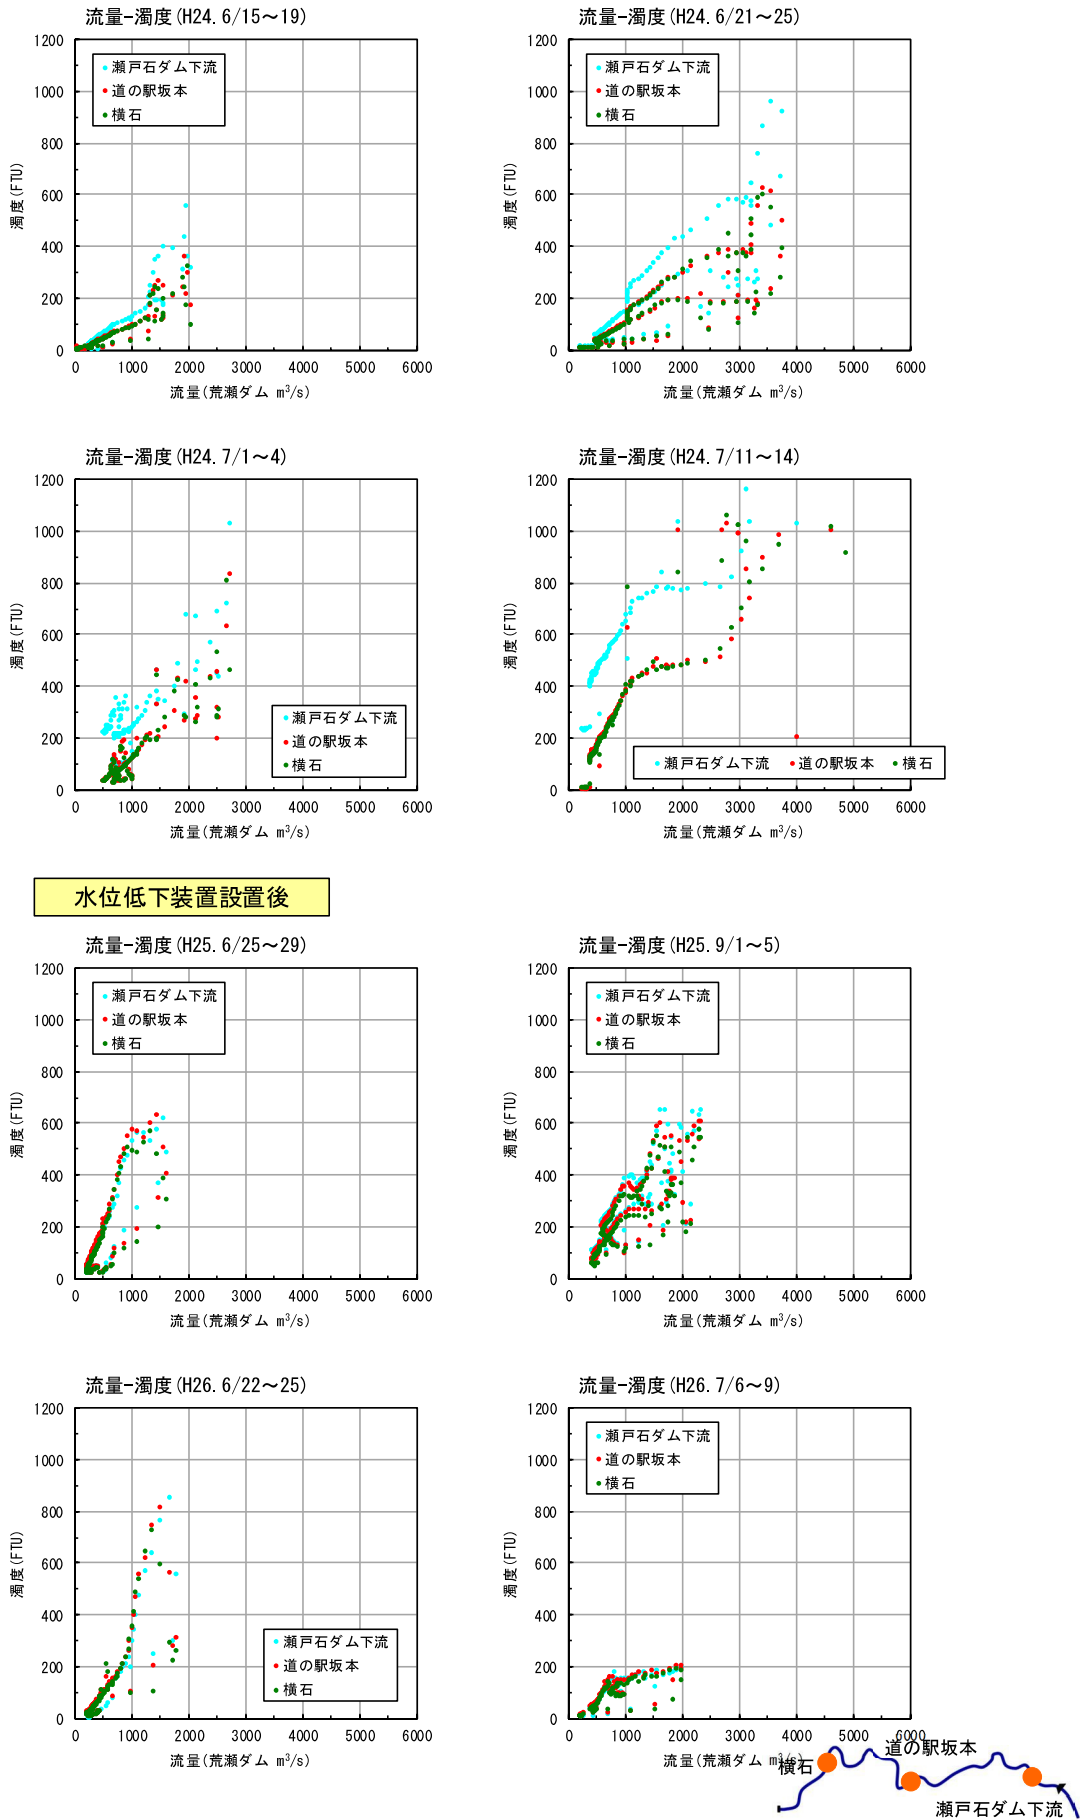
図 2.21 出水時の濁度～流量関係(水質常時観測結果、2/4)

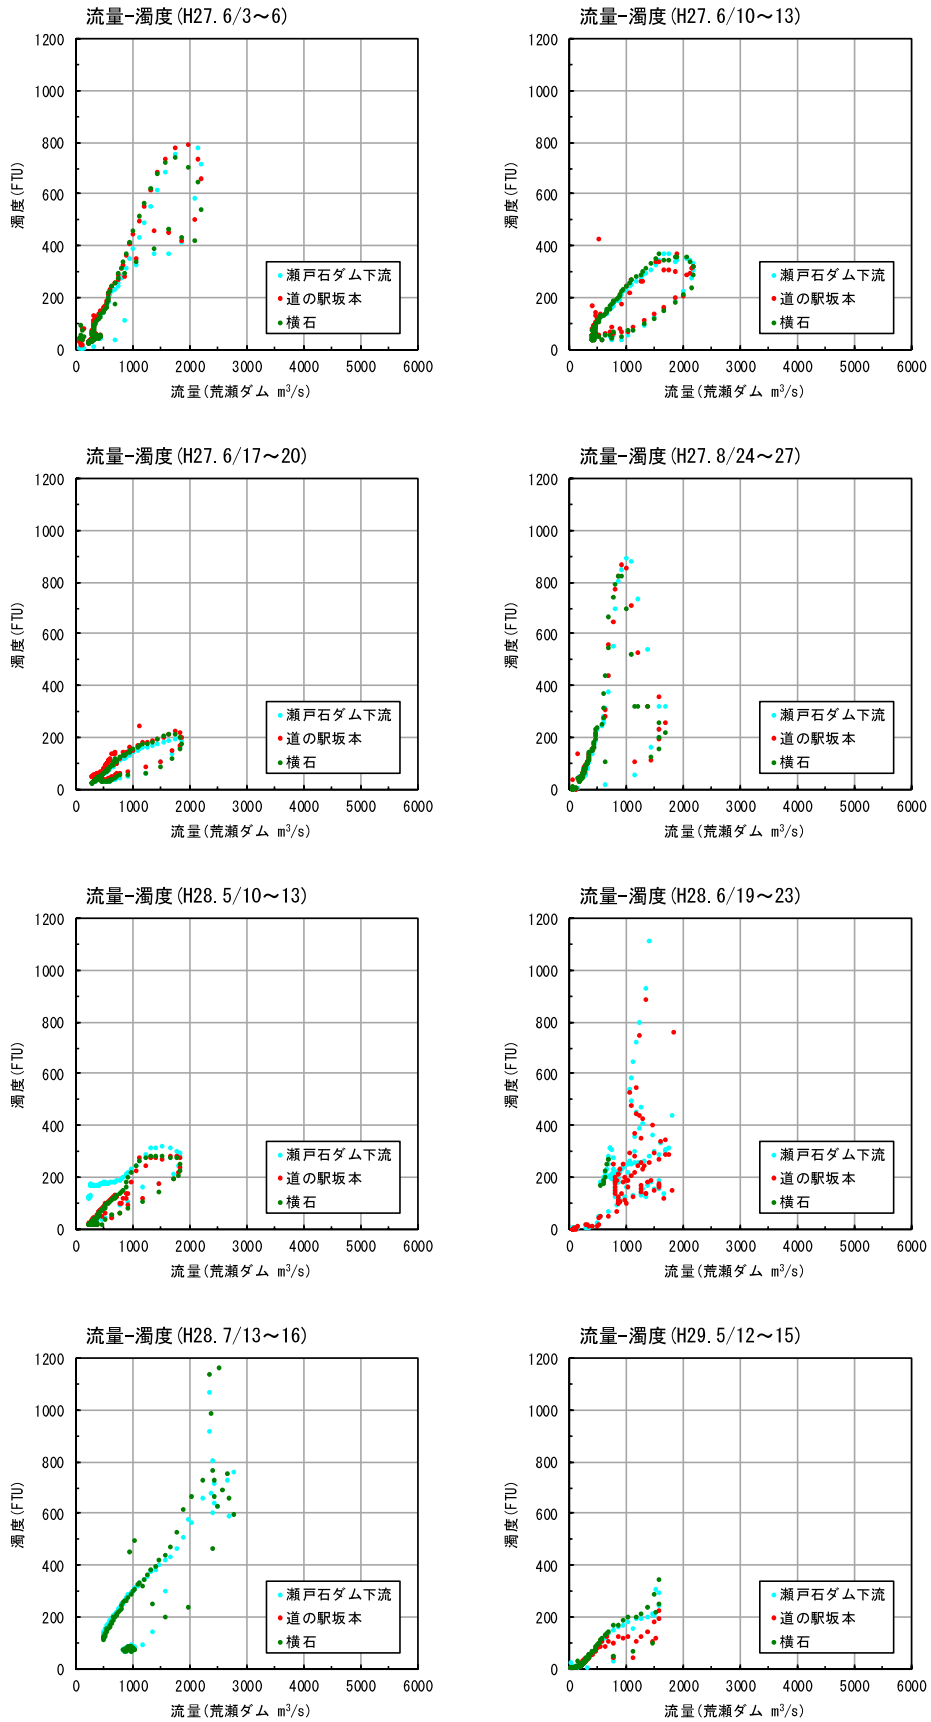
図 2.22 出水時の濁度～流量関係(水質常時観測結果、3/4)

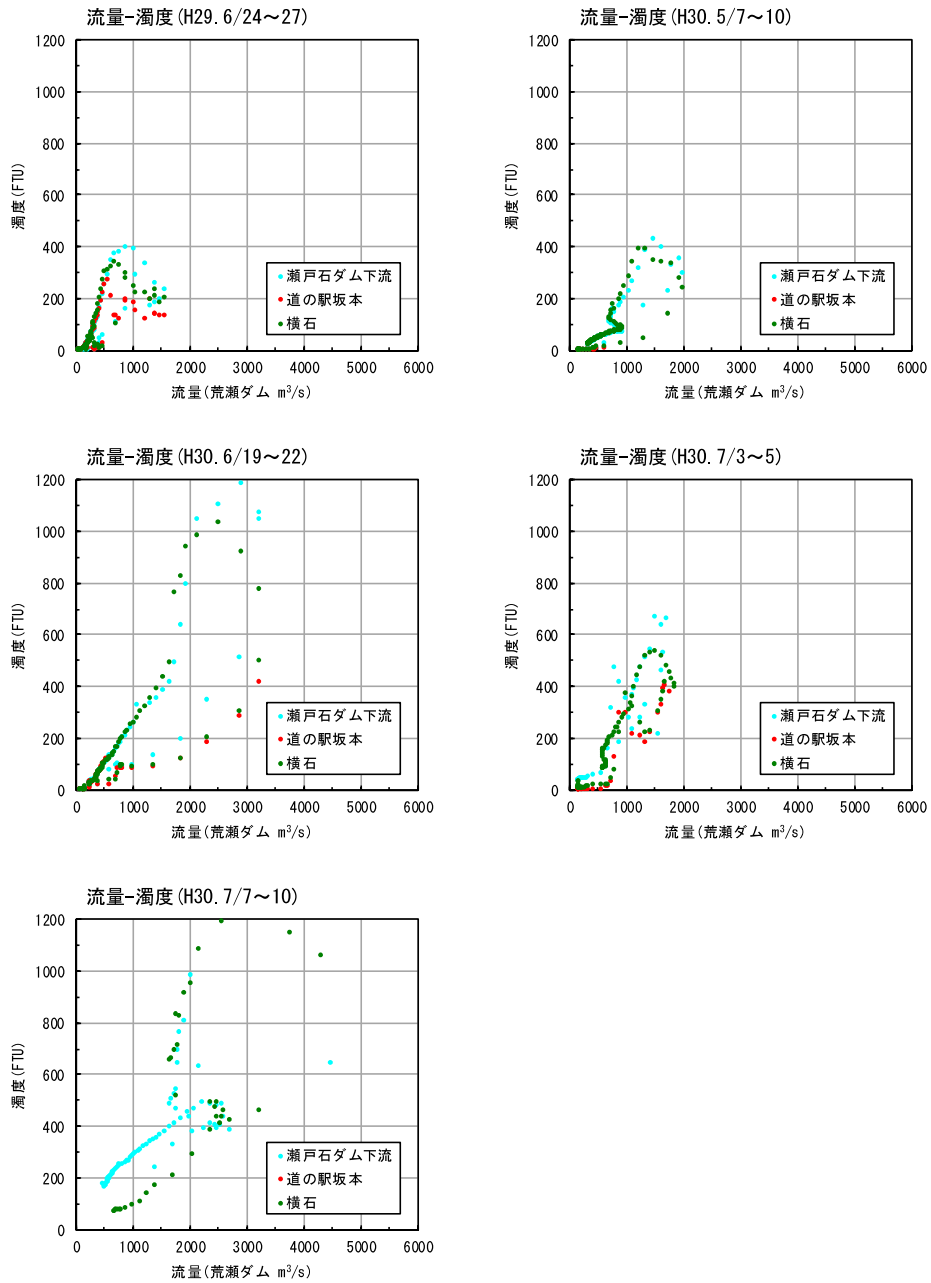
図 2.23 出水時の濁度～流量関係(水質常時観測結果、4/4)

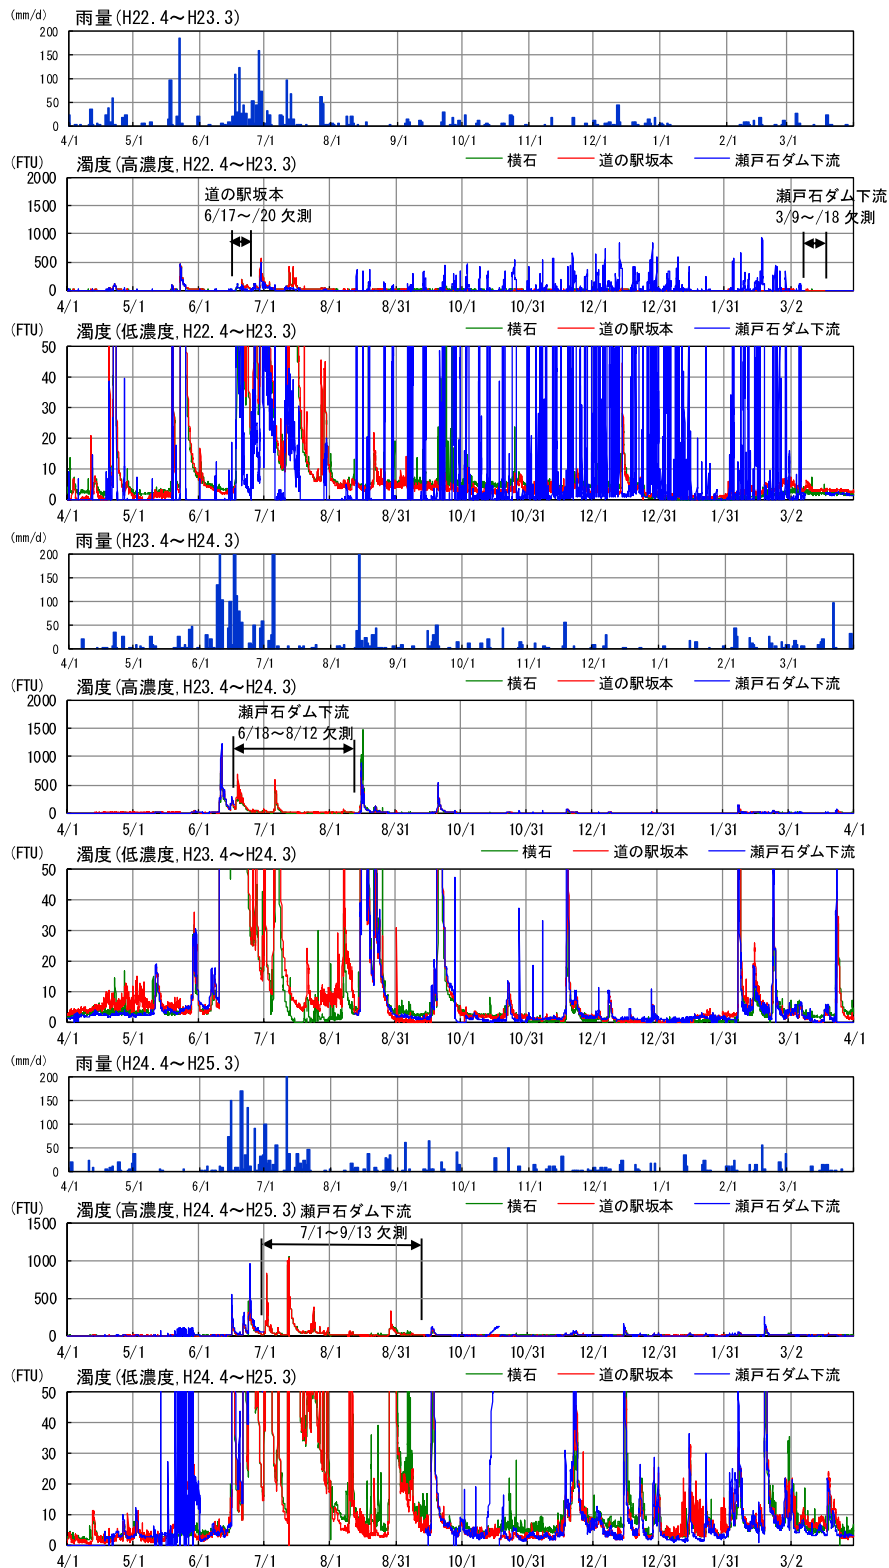
図 2.24 水質変化(濁度・年間、常時観測結果、1/4、H22.4~H25.3)

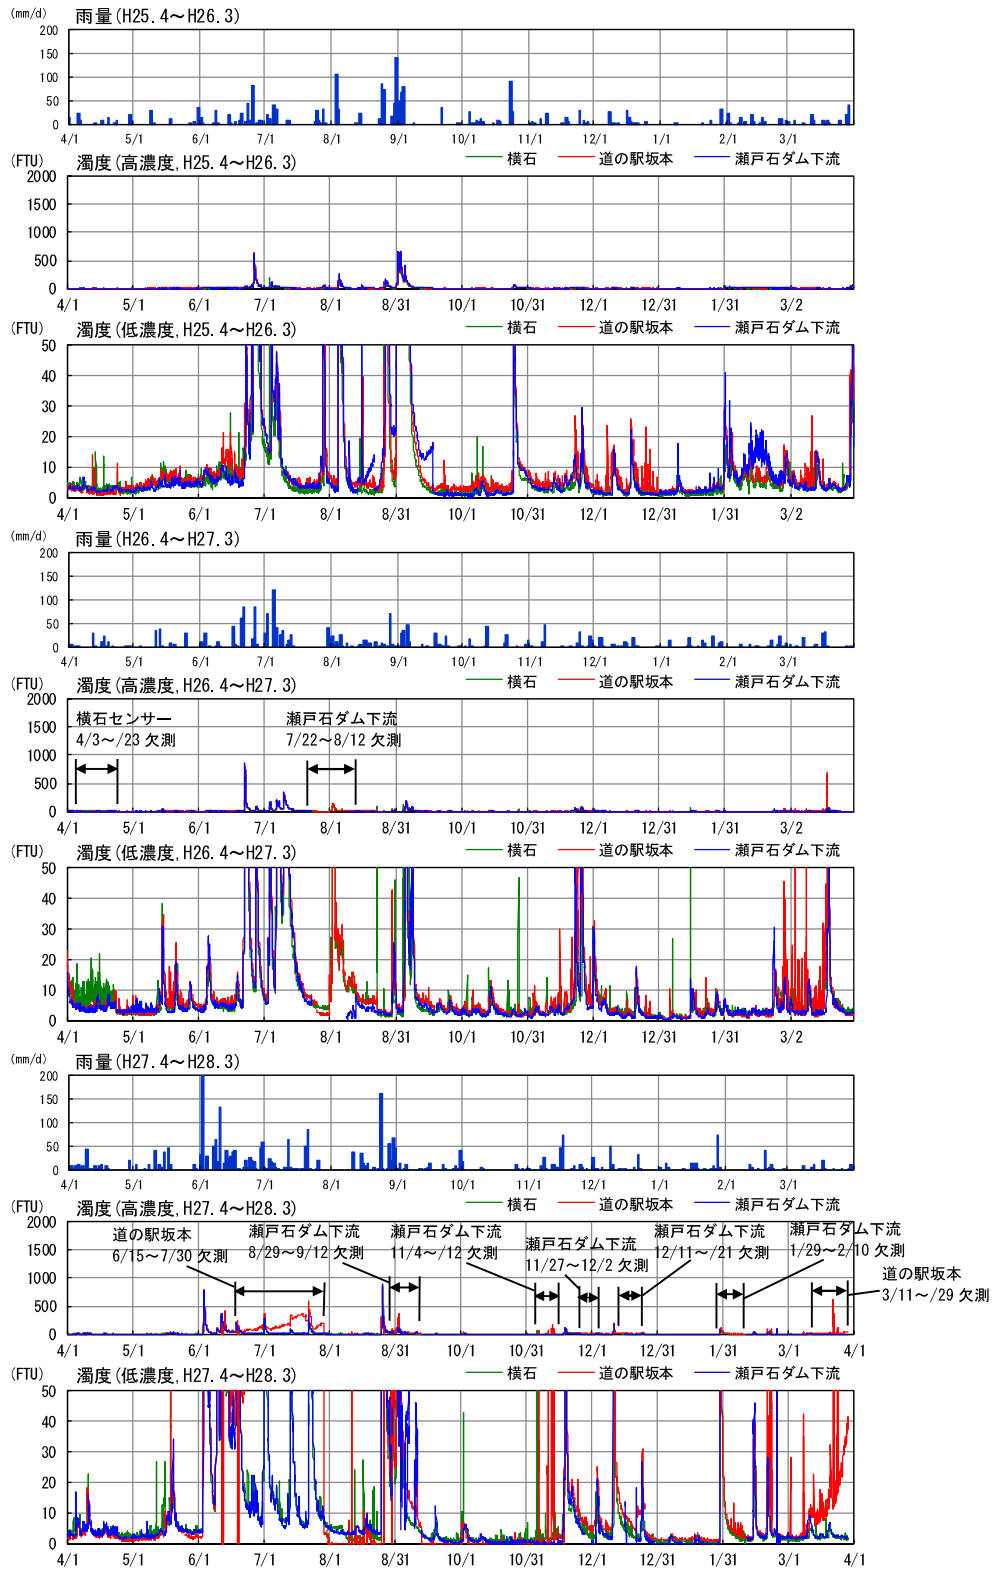
図 2.25 水質変化(濁度・年間、常時観測結果、2/4、H25.4~H28.3)

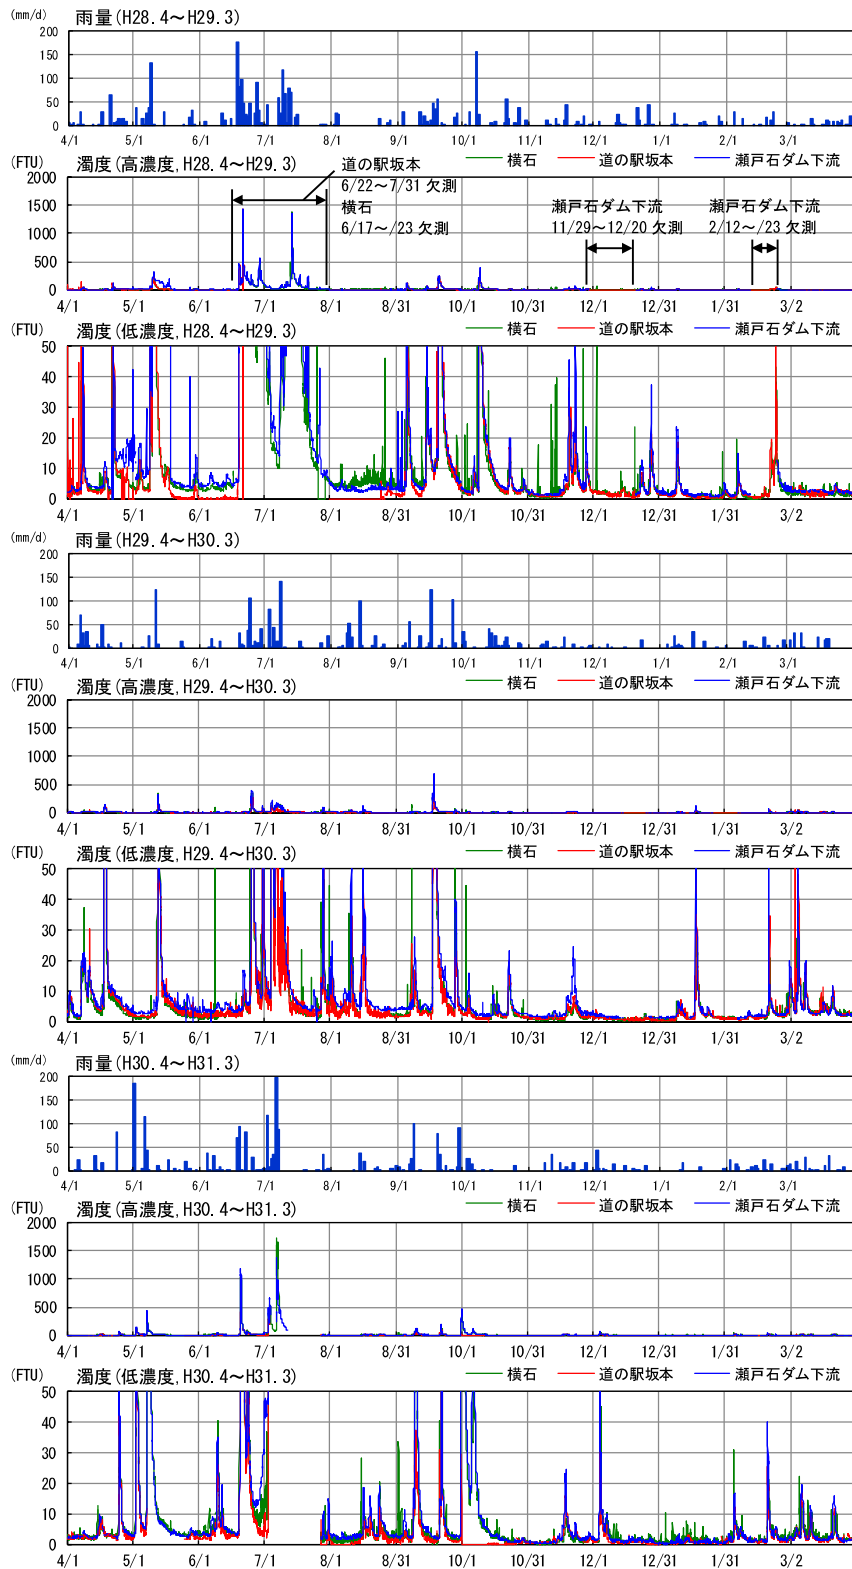
図 2.26 水質変化(濁度・年間、常時観測結果、3/4、H28.4~H31.3)

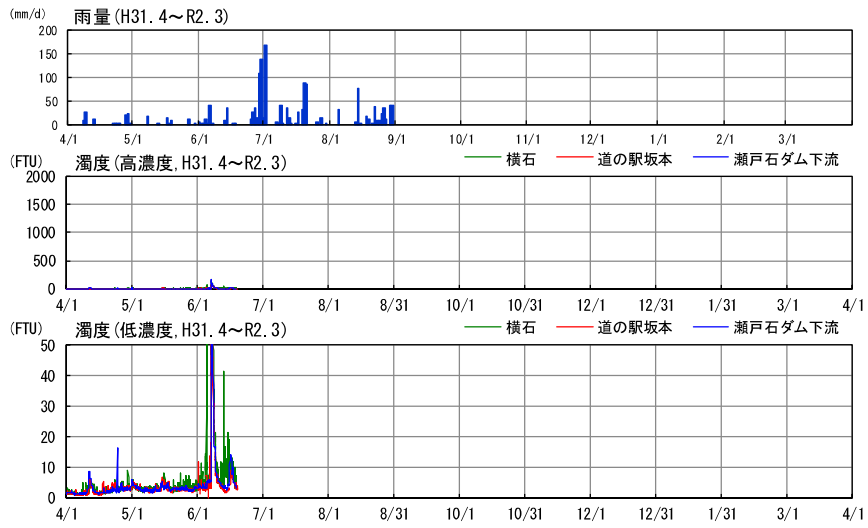
図 2.27 水質変化(濁度・年間、常時観測結果、4/4、H31.4~R2.3)

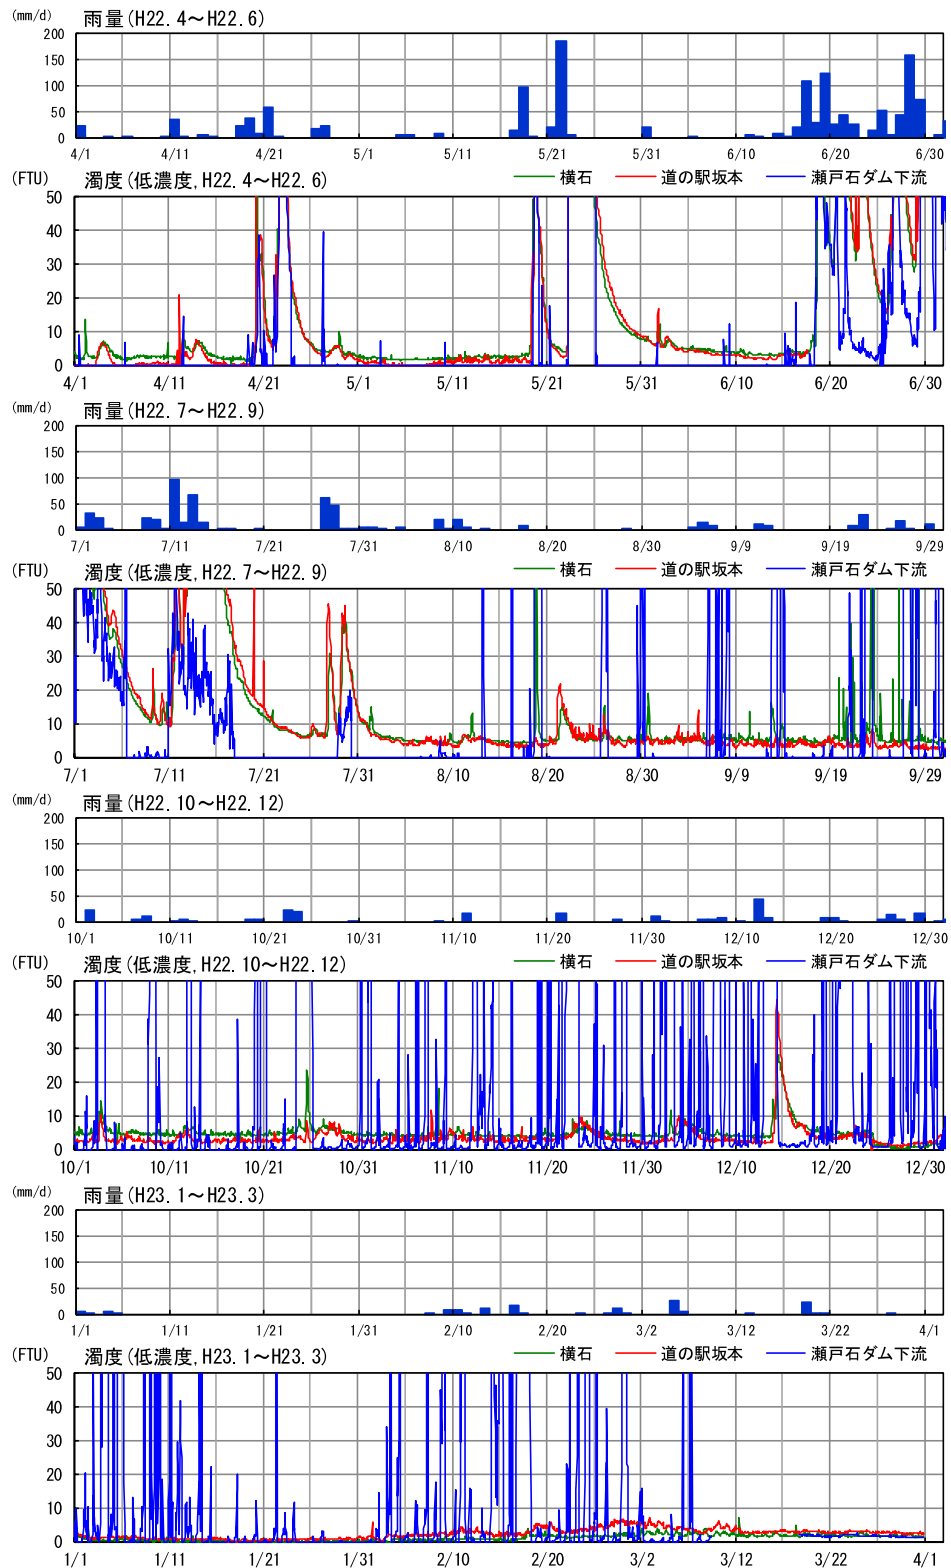
図 1.1 水質変化(濁度・3ヶ月毎、常時観測結果、1/9、H22.4~H23.3)

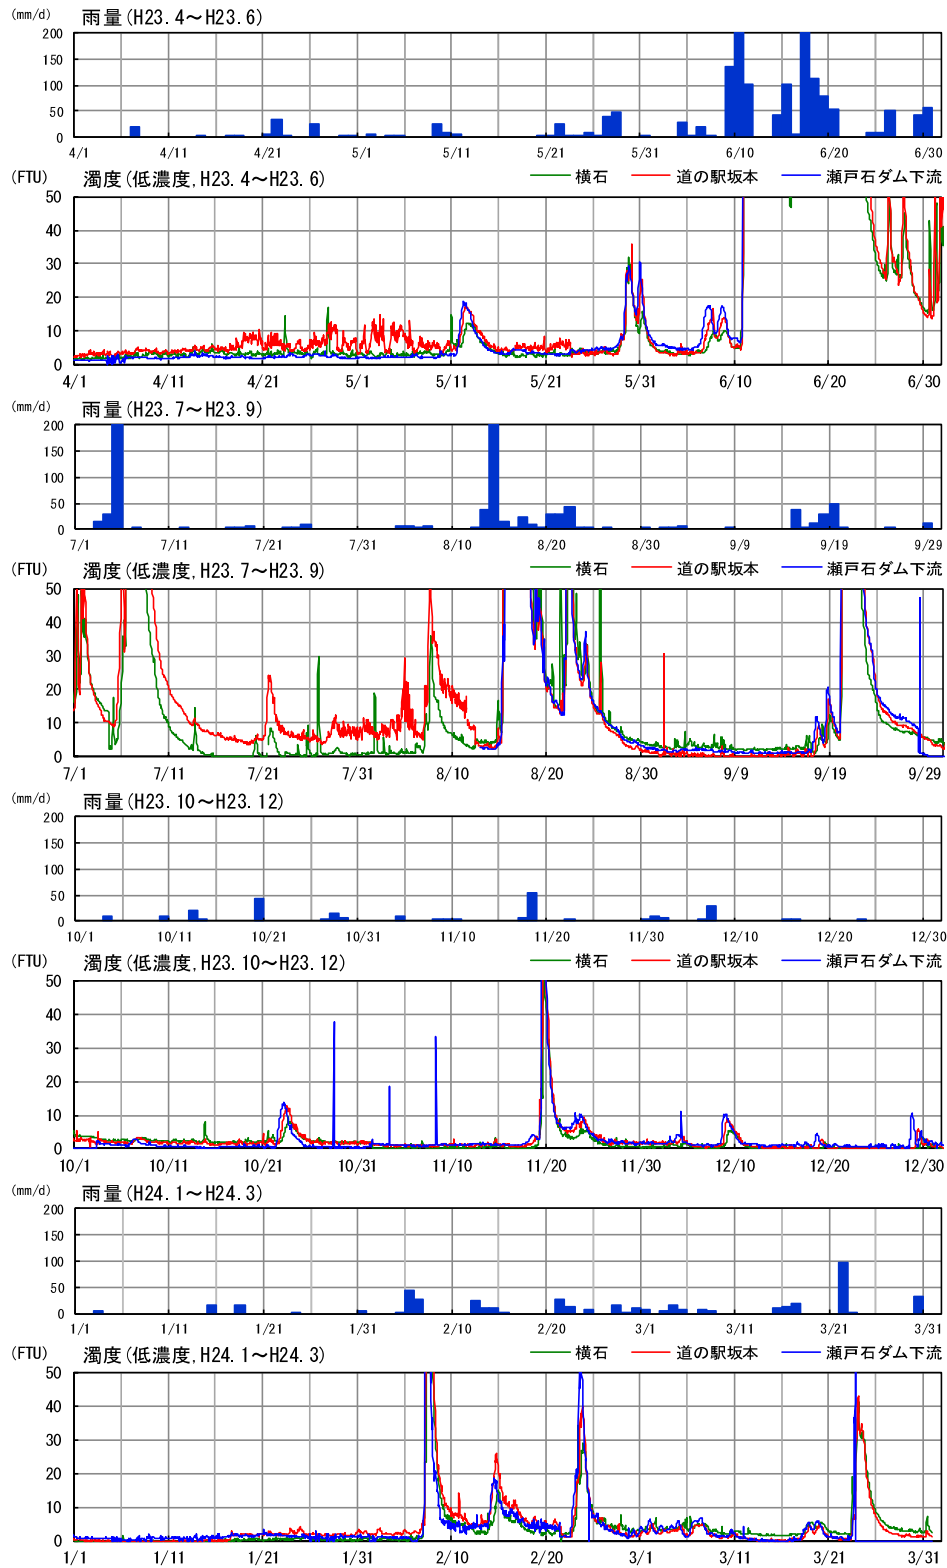
図 1.1 水質変化(濁度・3ヶ月毎、常時観測結果、2/9、H23.4~H24.3)

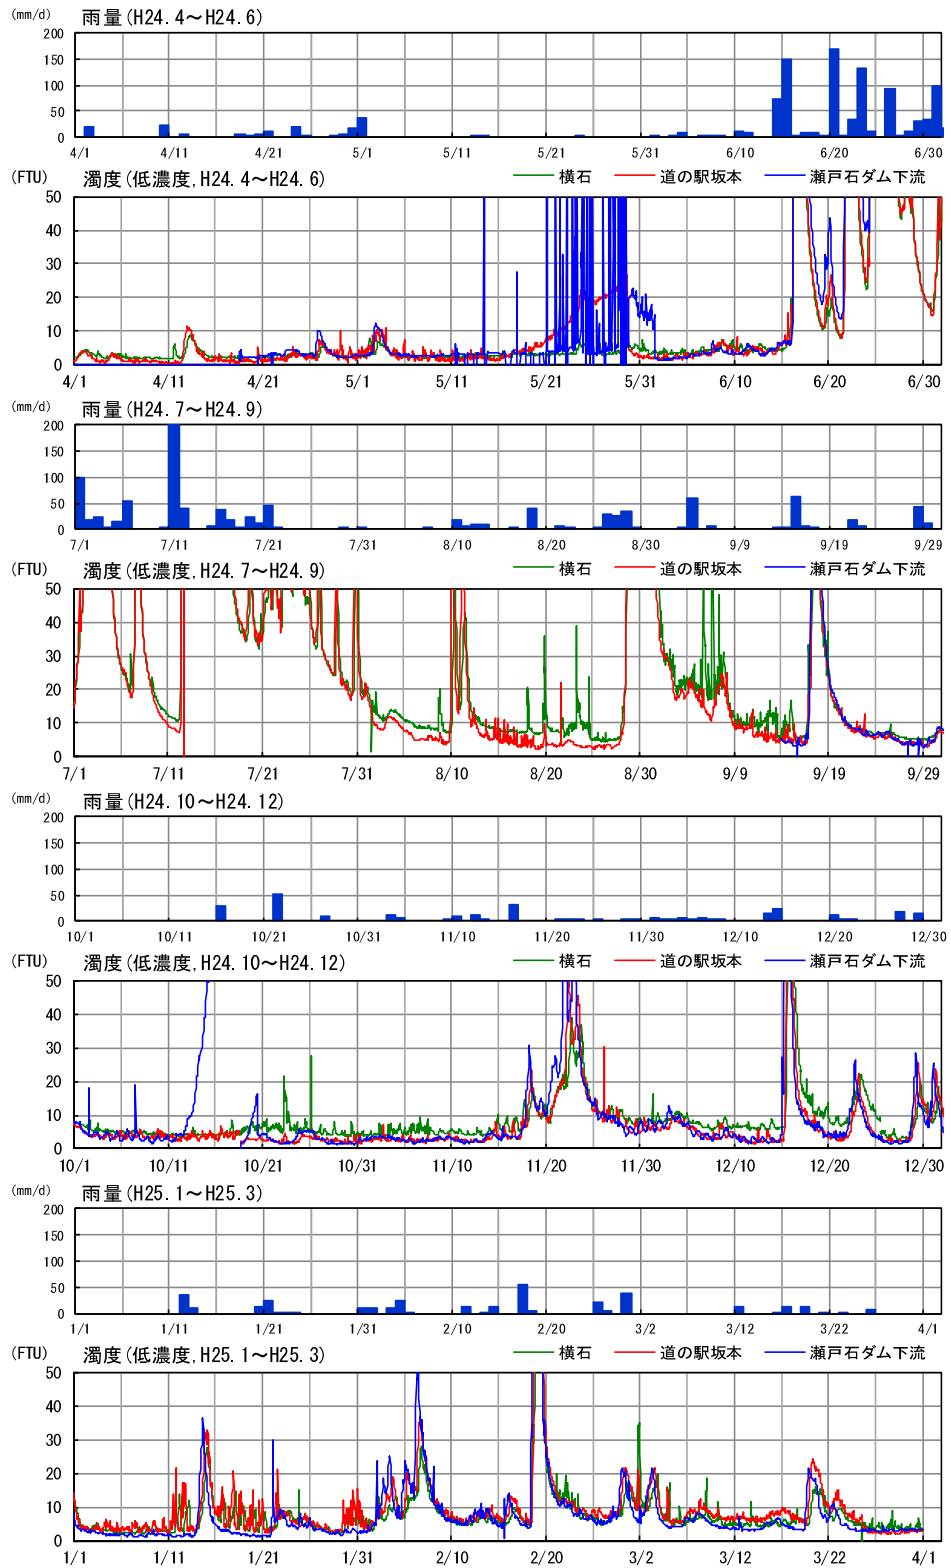
図 1.1 水質変化(濁度・3ヶ月毎、常時観測結果、3/9、H24.4~H25.3)

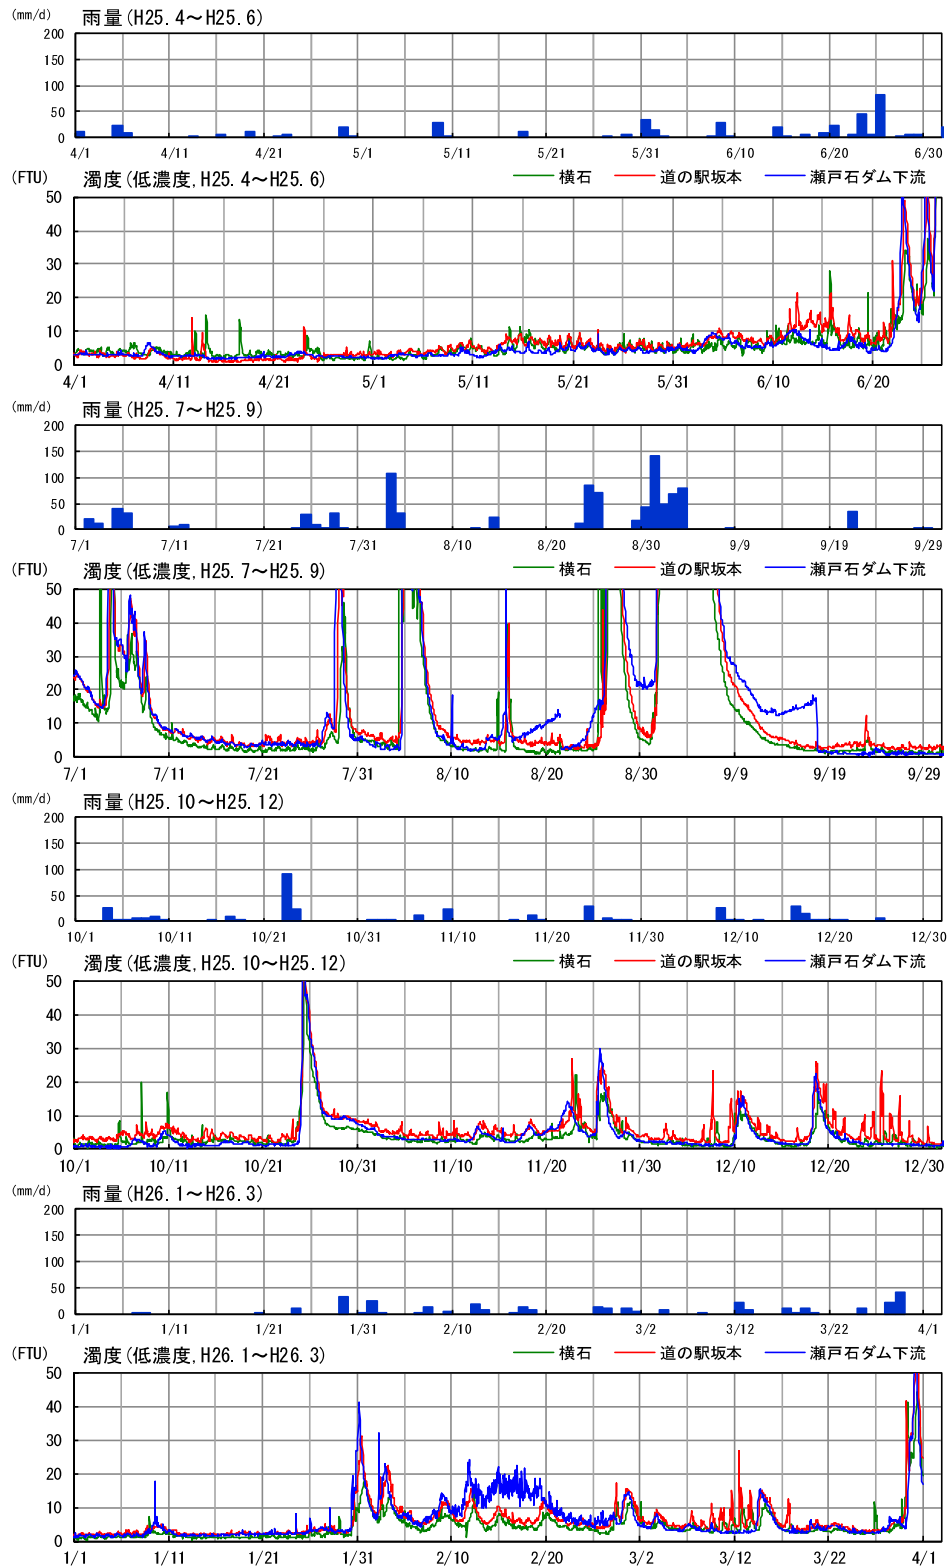
図 1.1 水質変化(濁度・3ヶ月毎、常時観測結果、4/9、H25.4~H26.3)

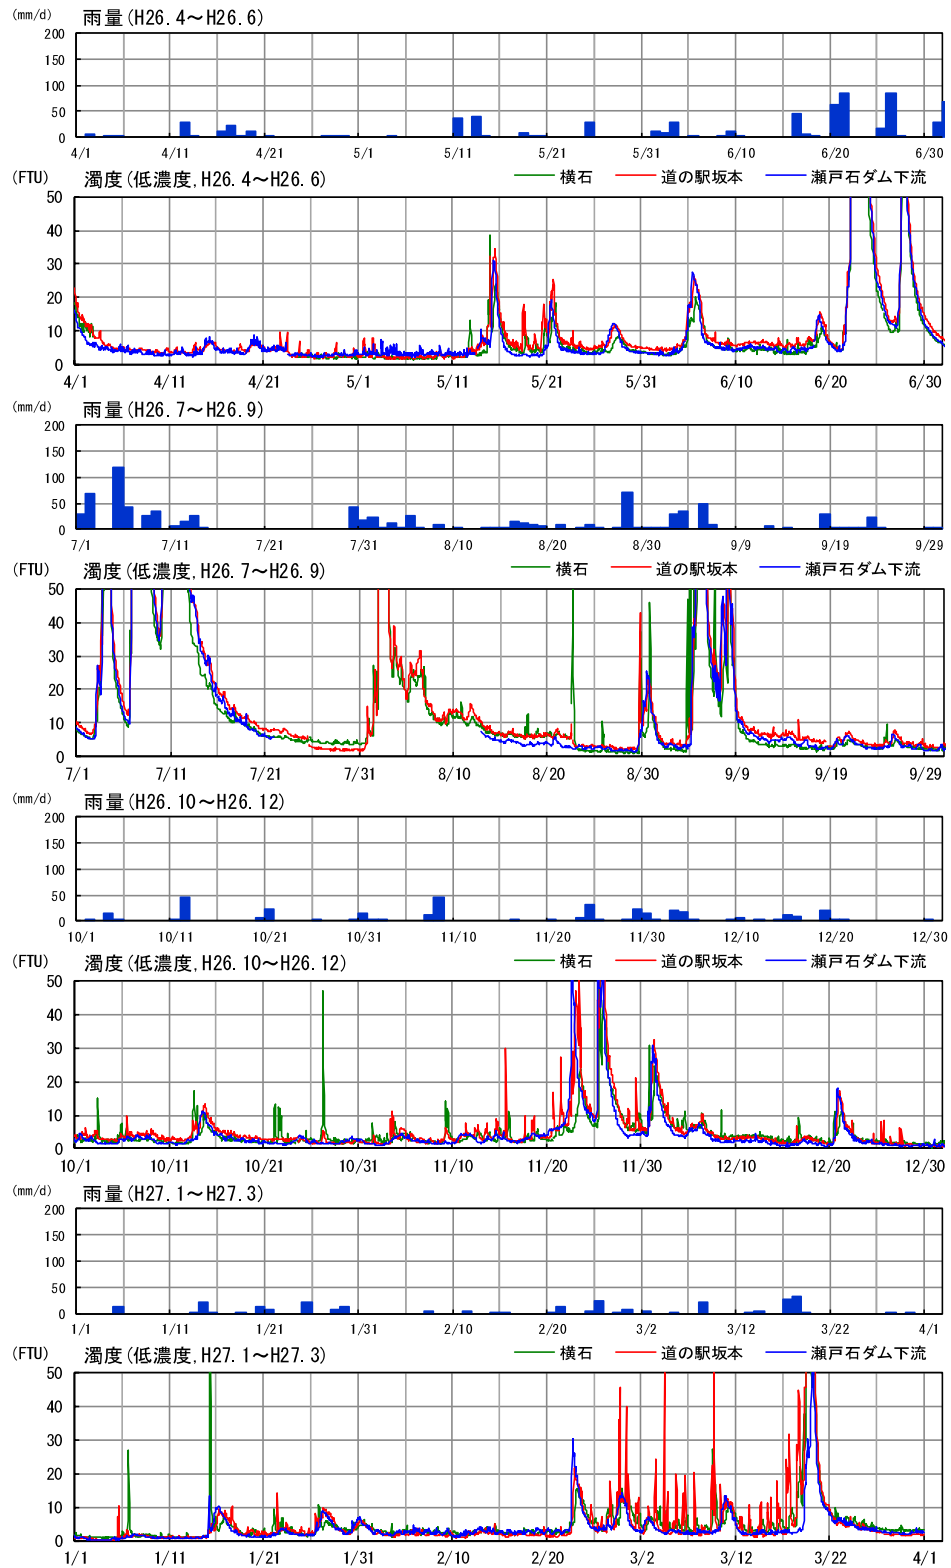
図 1.1 水質変化(濁度・3ヶ月毎、常時観測結果、5/9、H26.4~H27.3)

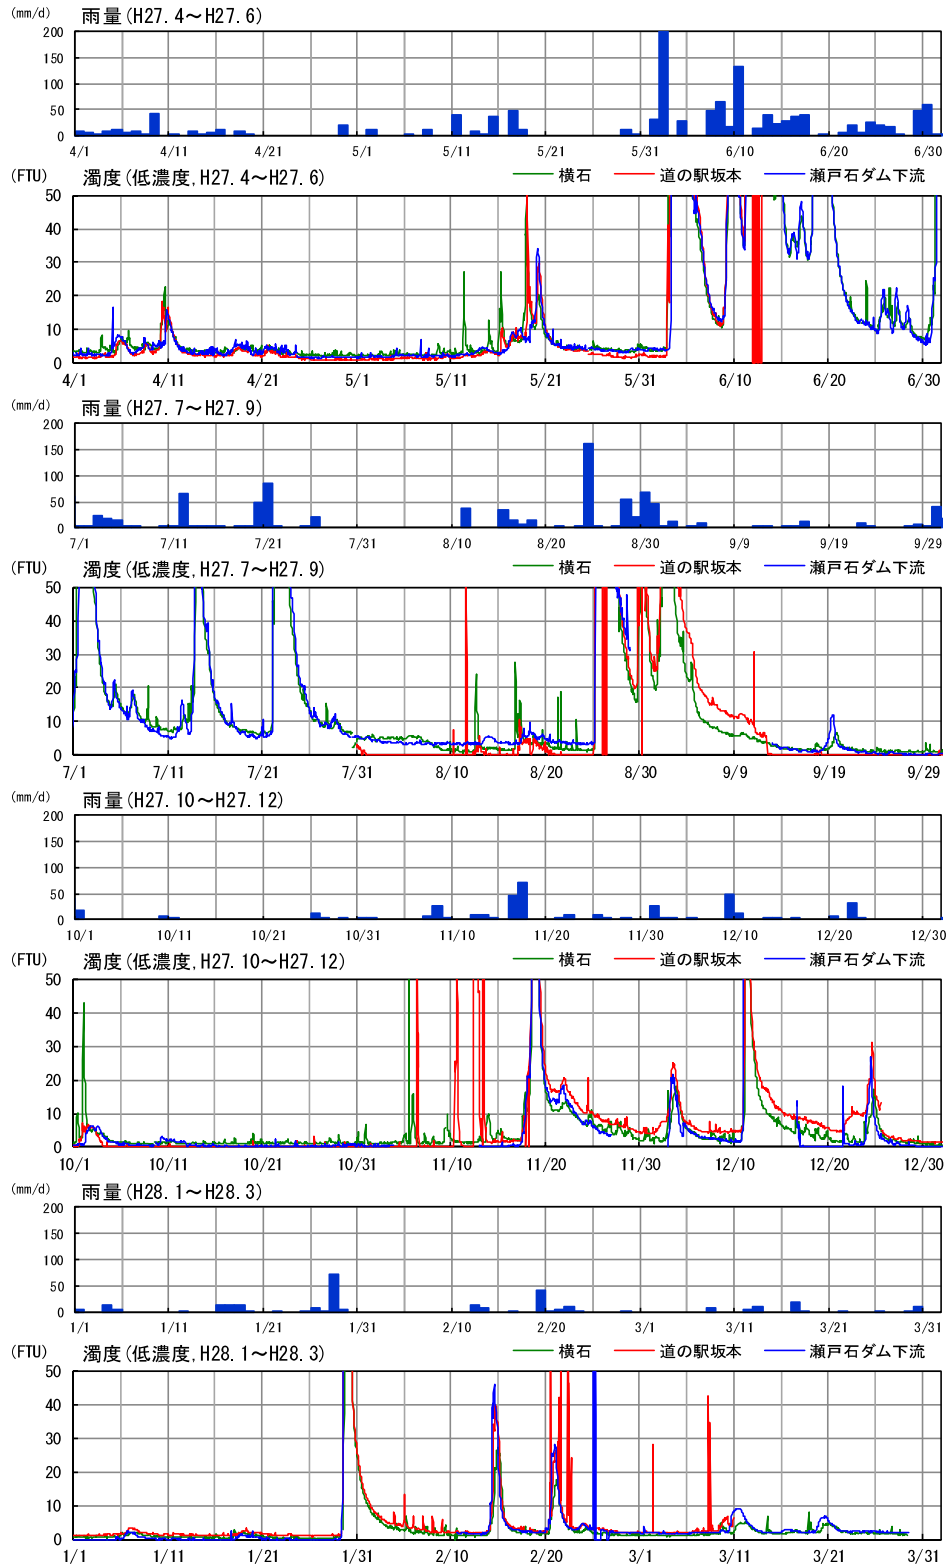
図 1.1 水質変化(濁度・3ヶ月毎、常時観測結果、6/9、H27.4~H28.3)
