2. 水質

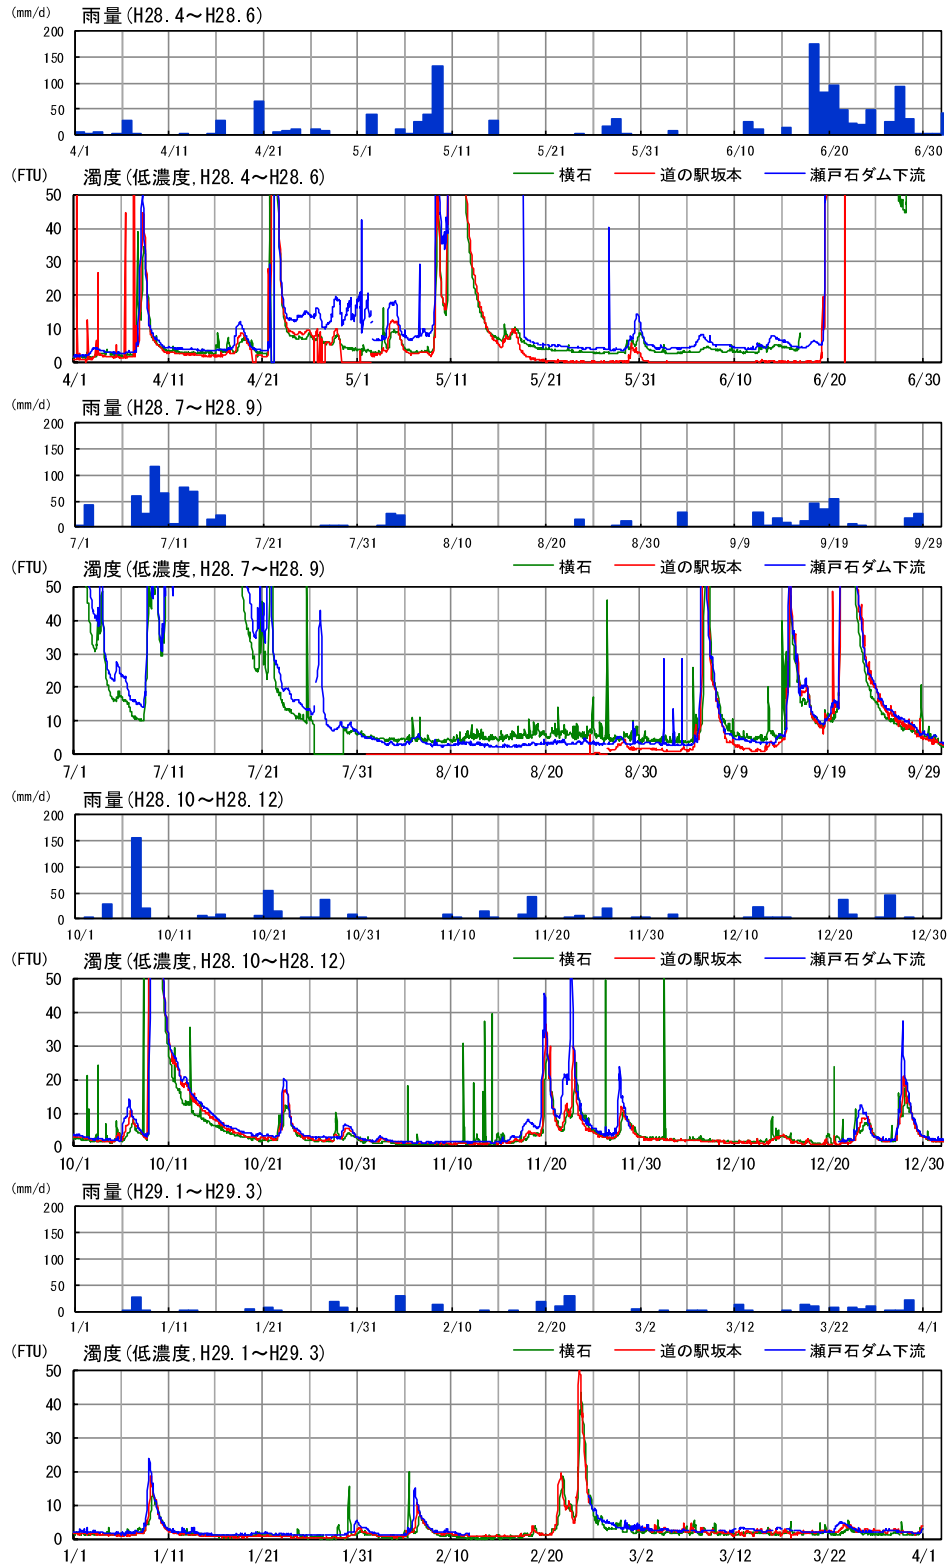
図 1.1 水質変化(濁度・3ヶ月毎、常時観測結果、7/9、H28.4~H29.3)

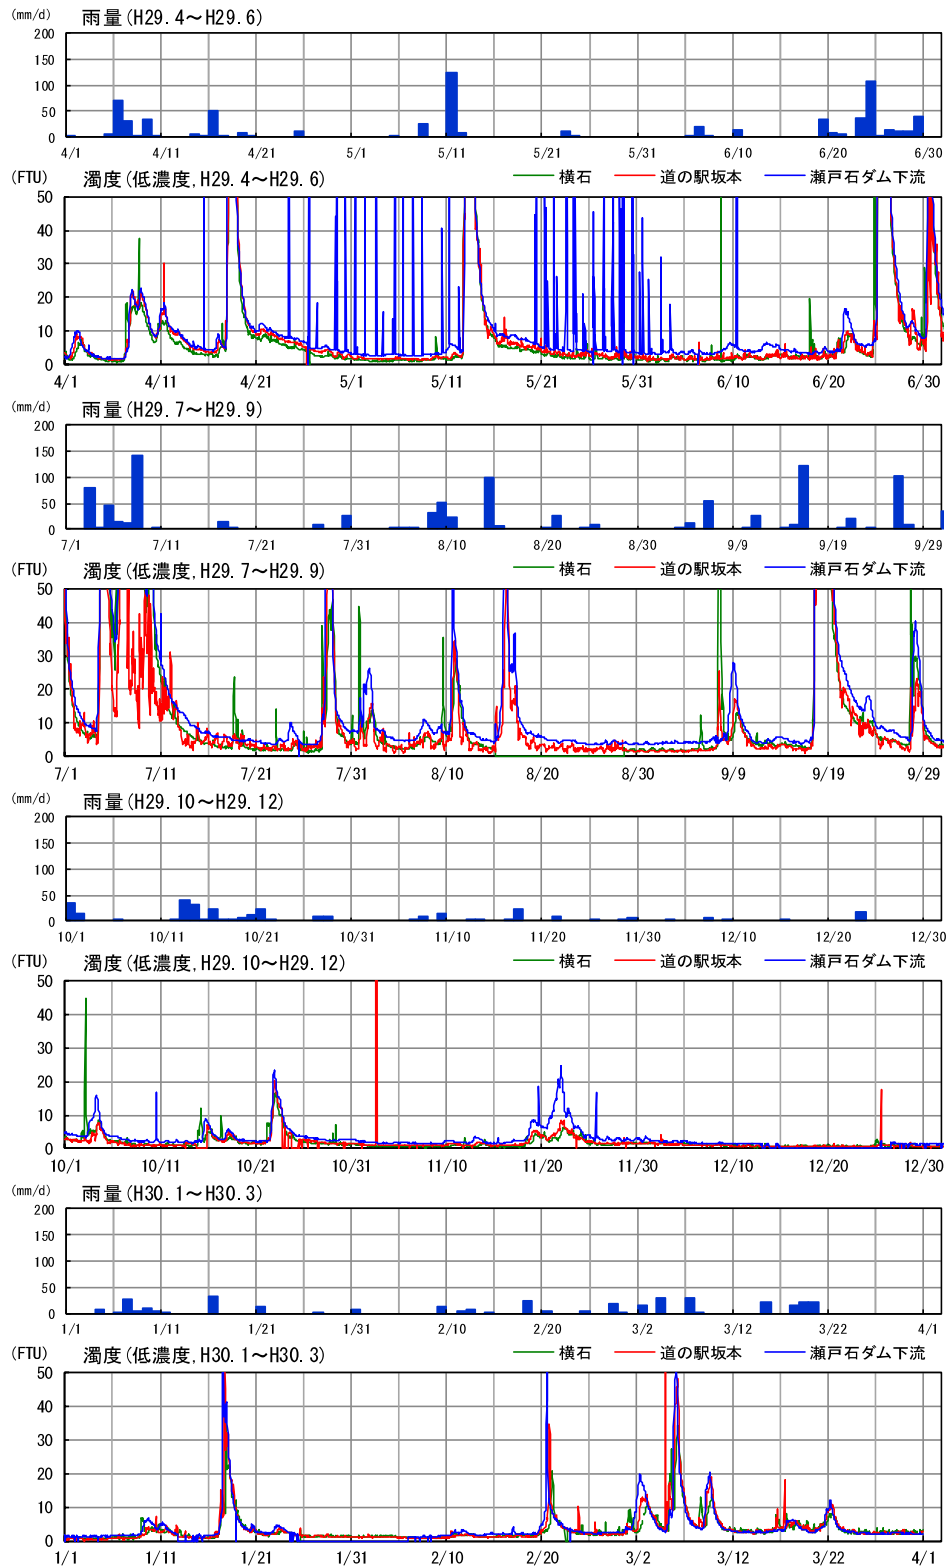
図 1.1 水質変化(濁度・3ヶ月毎、常時観測結果、8/9、H29.4~H30.3)

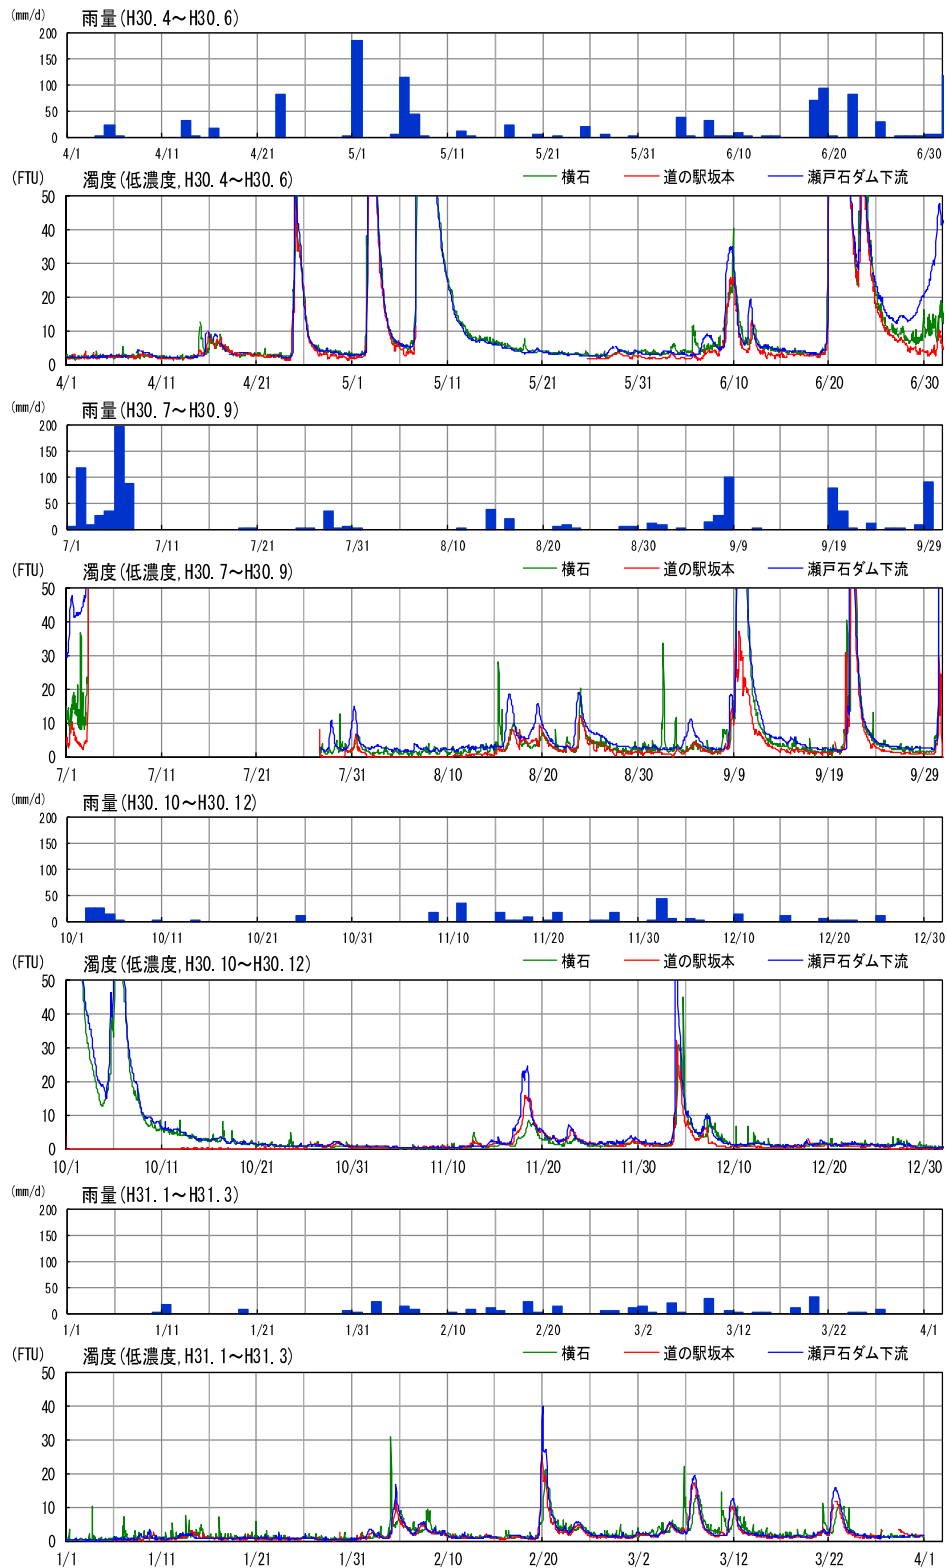
図 1.1 水質変化(濁度・3ヶ月毎、常時観測結果、9/9、H30.4~H31.3)
