【参 考 資 料】

- 参考資料 1 平成 2 2 年度モニタリング調査結果（詳細）
- 参考資料 2 環境調査方法の検討及び調査結果
- 参考資料 3 ダム撤去に係る環境変化の予測
- 参考資料 4 河道内の変化の確認（定点写真撮影）調査結果
- 参考資料 5 確認種目録（平成 2 2 年度及び平成 1 6 年度）

■ 環境調査方法の検討及び調査結果

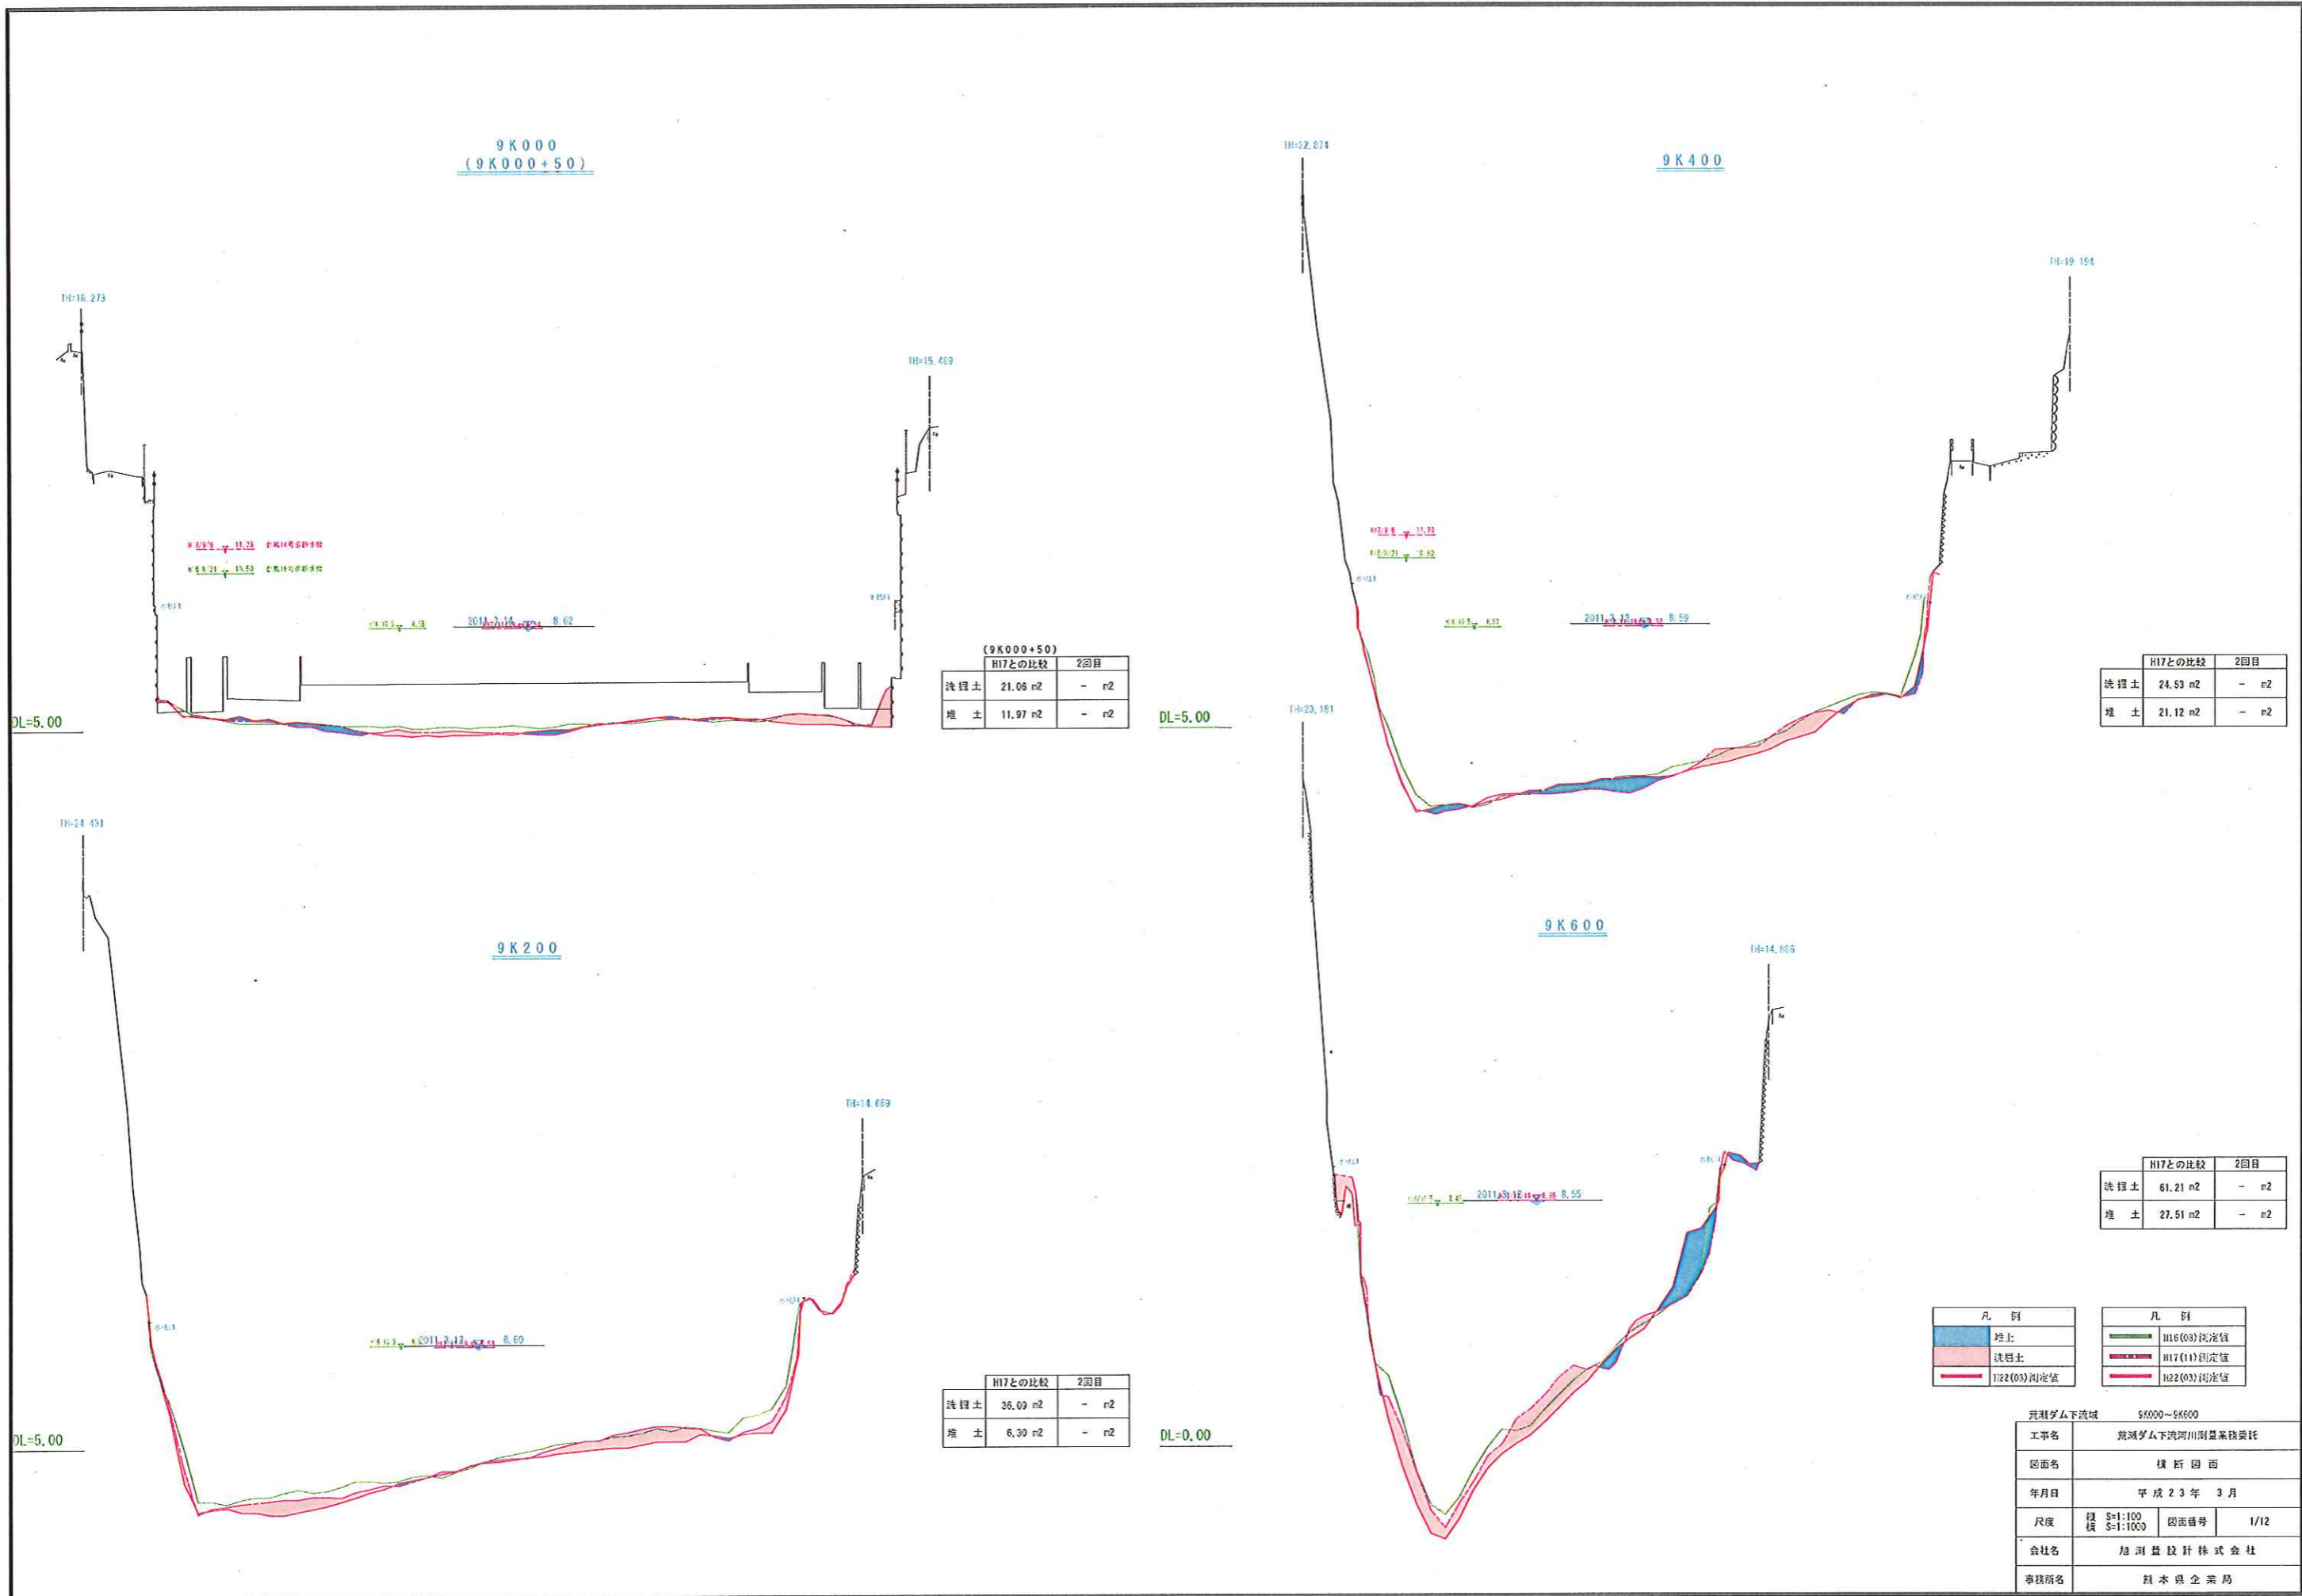
荒瀬ダム下流域 5K000~5K600	
工事名	荒瀬ダム下流域河川測量業務委託
図面名	横断面図
年月日	平成23年3月
尺度	縦 縮 1:100 横 縮 1:1000
会社名	旭測量設計株式会社
事務所名	熊本県企業局

H17との比較		2回目
洗掘土	21.06 m ²	- m ²
堆土	11.97 m ²	- m ²

H17との比較		2回目
洗掘土	24.53 m ²	- m ²
堆土	21.12 m ²	- m ²

H17との比較		2回目
洗掘土	36.09 m ²	- m ²
堆土	6.30 m ²	- m ²

H17との比較		2回目
洗掘土	61.21 m ²	- m ²
堆土	27.51 m ²	- m ²

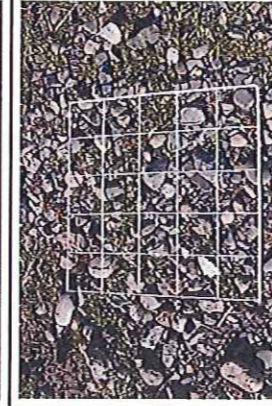
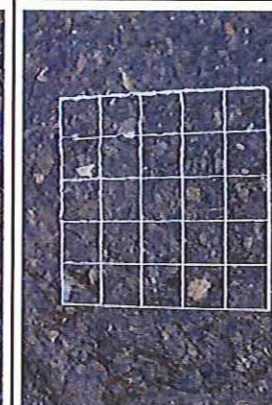
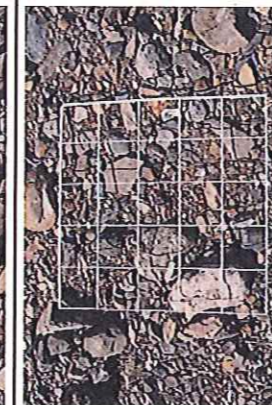
図 2-2-60 葉木(小股の瀬付近)、荒瀬ダム百済木川流入部、百済木川破木橋下流における河道内の変化

河床材料の状況
【特記事項】	<ul style="list-style-type: none"> 右岸側では砂泥の堆積が多いが、所々に礫が見られた。 周辺では堆積土砂の除去工事が行われた。 	<ul style="list-style-type: none"> 堆積土砂の除去工事が行われた後であり、河床材料は砂や礫が主であった。 植生はほとんど見られない。 	<ul style="list-style-type: none"> 主に左岸側に堆積土砂が見られた。河床材料は砂や礫が主であるが、径20cm以上の石も点在している。
