## 荒瀬ダム撤去計画（案）について

- (1) ダム撤去施工計画（概要）
- (2) 土砂処理計画（概要）
- (3) ダム撤去に係る環境保全措置及び環境モニタリング（「荒瀬ダム撤去技術研究委員会報告書」より抜粋）

荒瀬ダムは、球磨川中流域の河口から19.9kmの地点に設置された発電専用ダムであるが、平成22年3月31日に発電を停止し、平成24年度からのダム本体撤去工事着手に向け準備を進めているところである。

## 第 1 回 荒瀬ダム撤去フォローアップ専門委員会

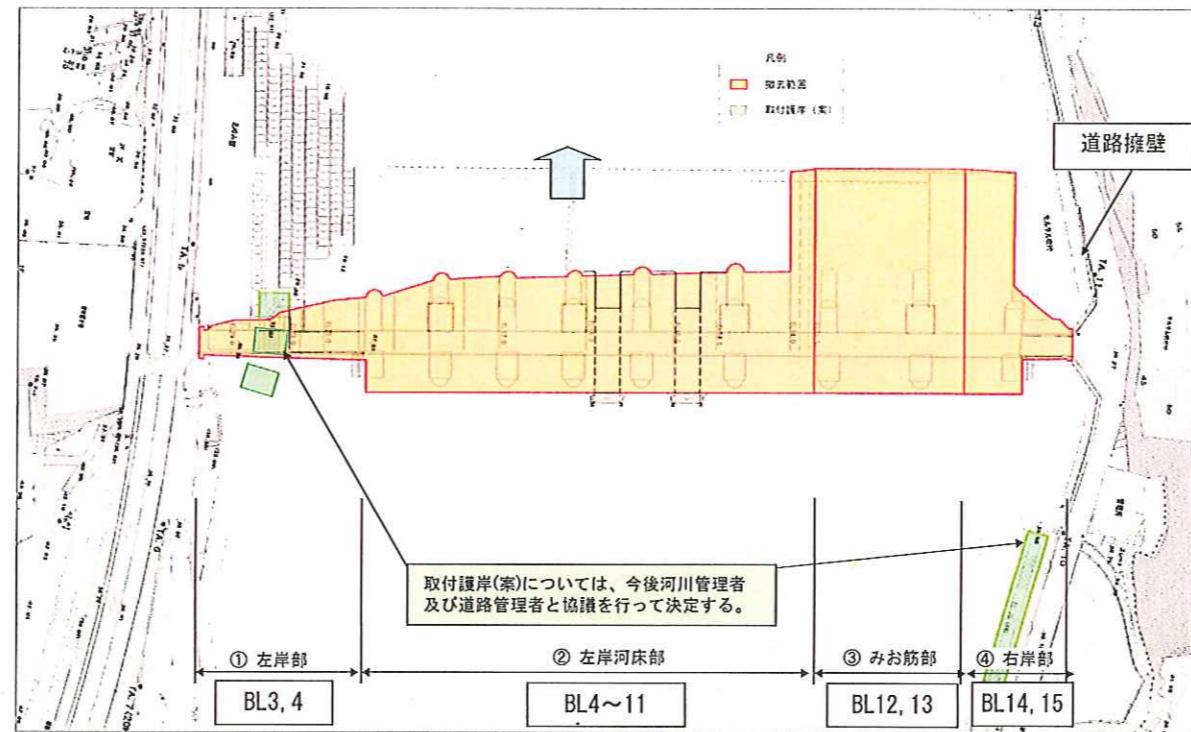
図1-1 撤去範囲（平面図）

- 左岸部 (BL3、4)  
上下流への取り付けを考慮し撤去する。
- 左岸河床部 (BL4～11)  
元地形から2mの深さを基本に撤去する。
- みお筋部 (BL12、13)  
水叩きも含めて全撤去することを基本とする。
- 右岸部 (BL14、15)  
現下流地形（下流護岸）を基準に撤去する。

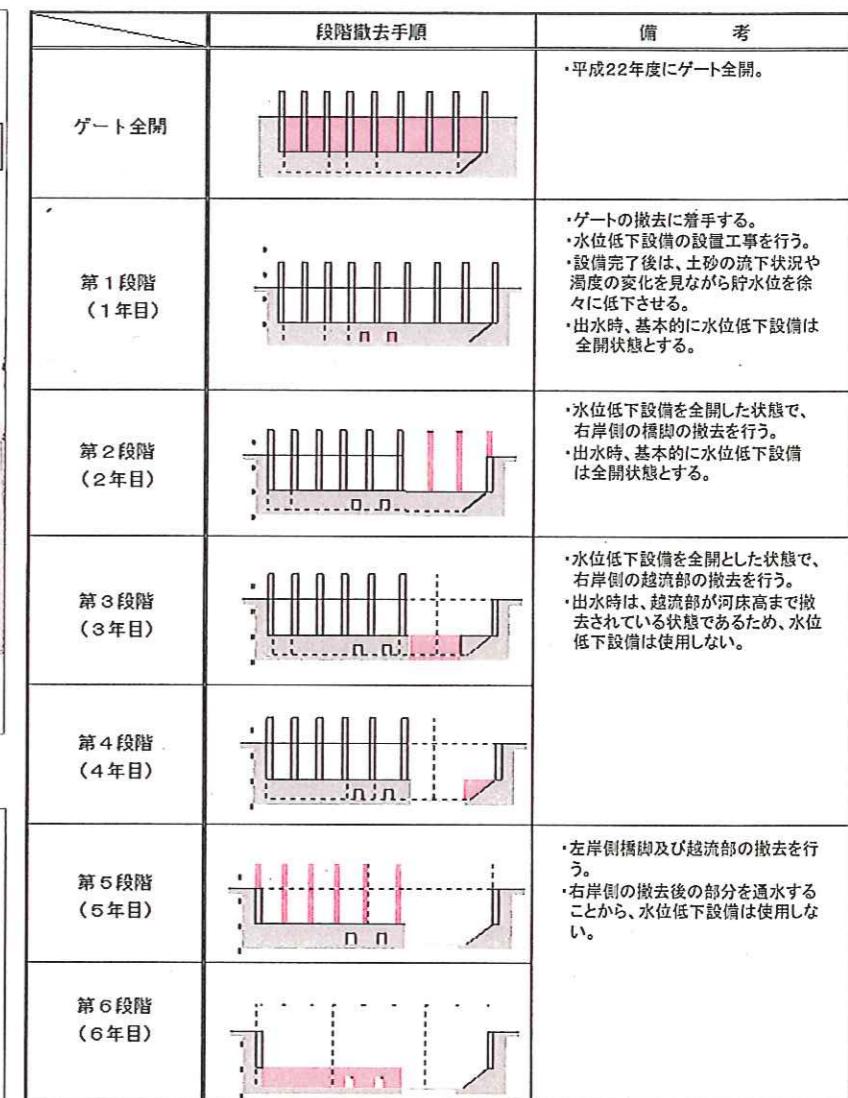
図1-3 ダム撤去の段階的手順説明図

- 右岸先行スリット撤去工法を採用する。

- 6段階（6か年）程度の撤去を基本とする。

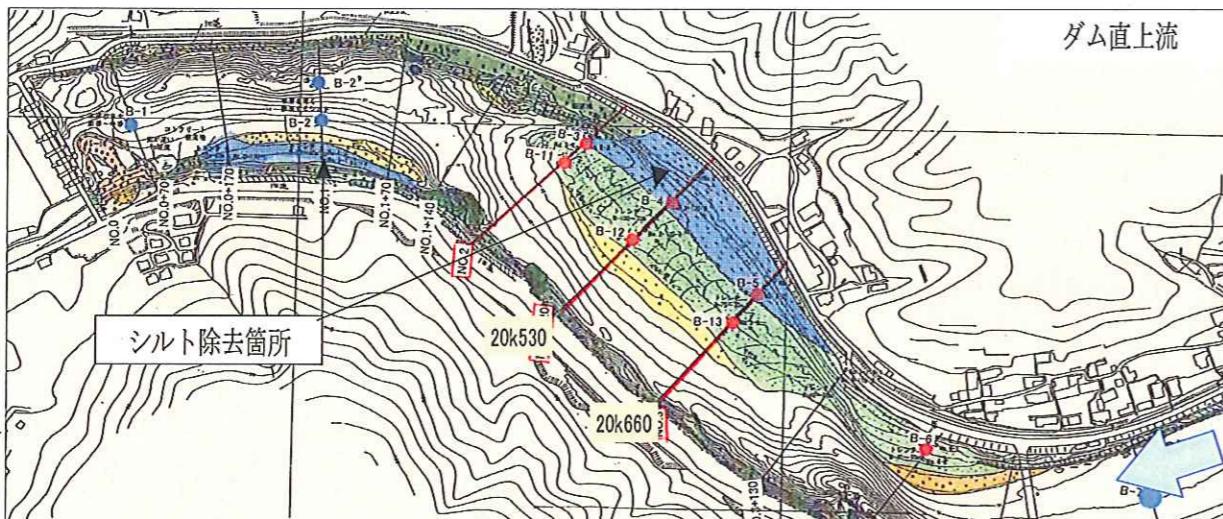
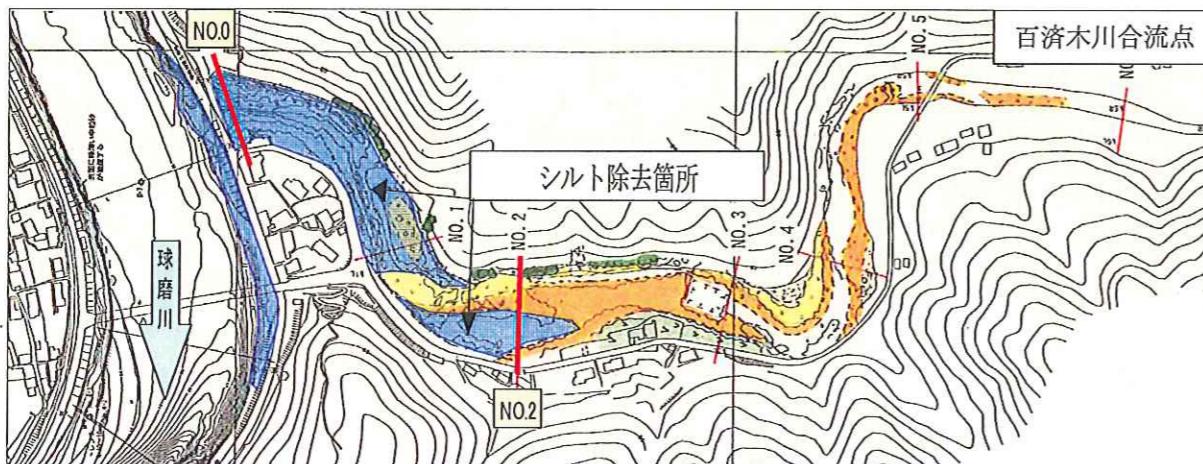
図2-1 泥土(シルト)分布平面図

- 段階的にダム撤去開始までに除去する。
- 非出水期に陸上掘削による施工を基本とする。
- 現在の水位以下の泥土については、水中掘削により施工する。また、今後新たに確認された場合は、ダム撤去工事中に速やかに除去する。
- 水中掘削の場合は、掘削範囲をプール状で施工するなど、濁水が河川に流出しない方策を講じる。

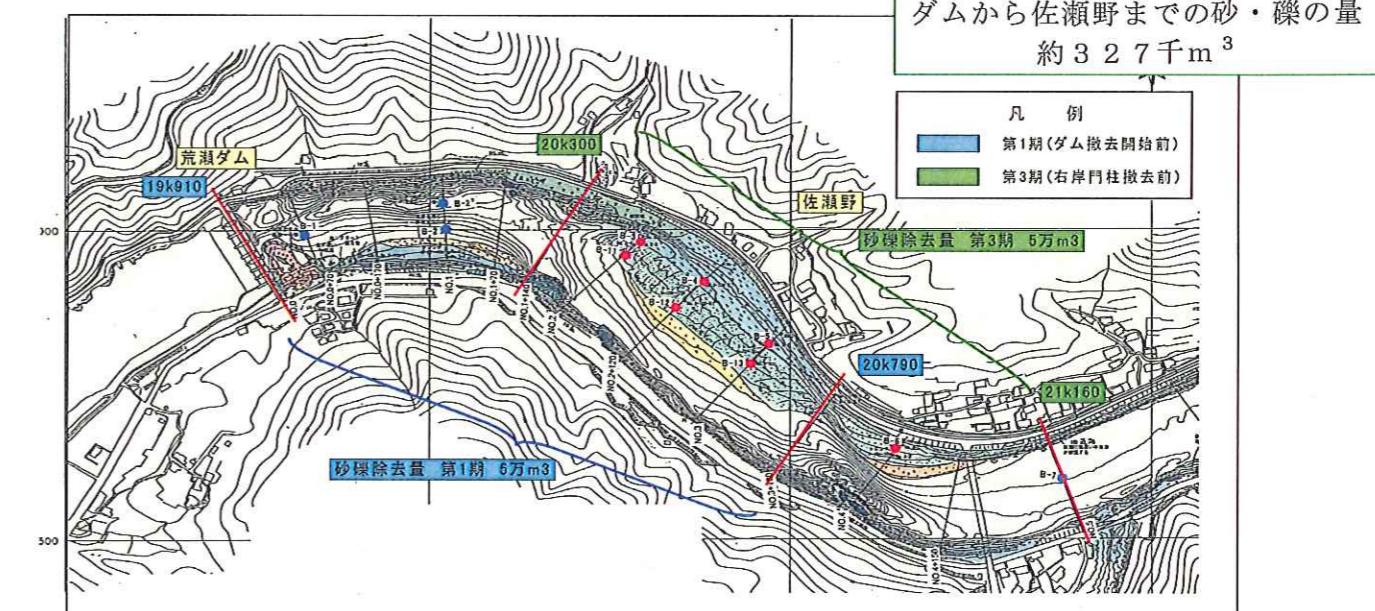
図2-2 砂・礫の除去箇所と除去量

- ダムから佐瀬野にある砂・礫を、ダム撤去開始までに概ね5万m<sup>3</sup>除去、ダム撤去工事中に5万m<sup>3</sup>除去することを基本とする。
- 土砂の移動は毎年把握・精査し、必要に応じて土砂処理計画の時点修正を行う。
- ダム撤去工事開始前までに可能な限り砂・礫の除去を進める。
- 砂礫は自然流下を基本とする。

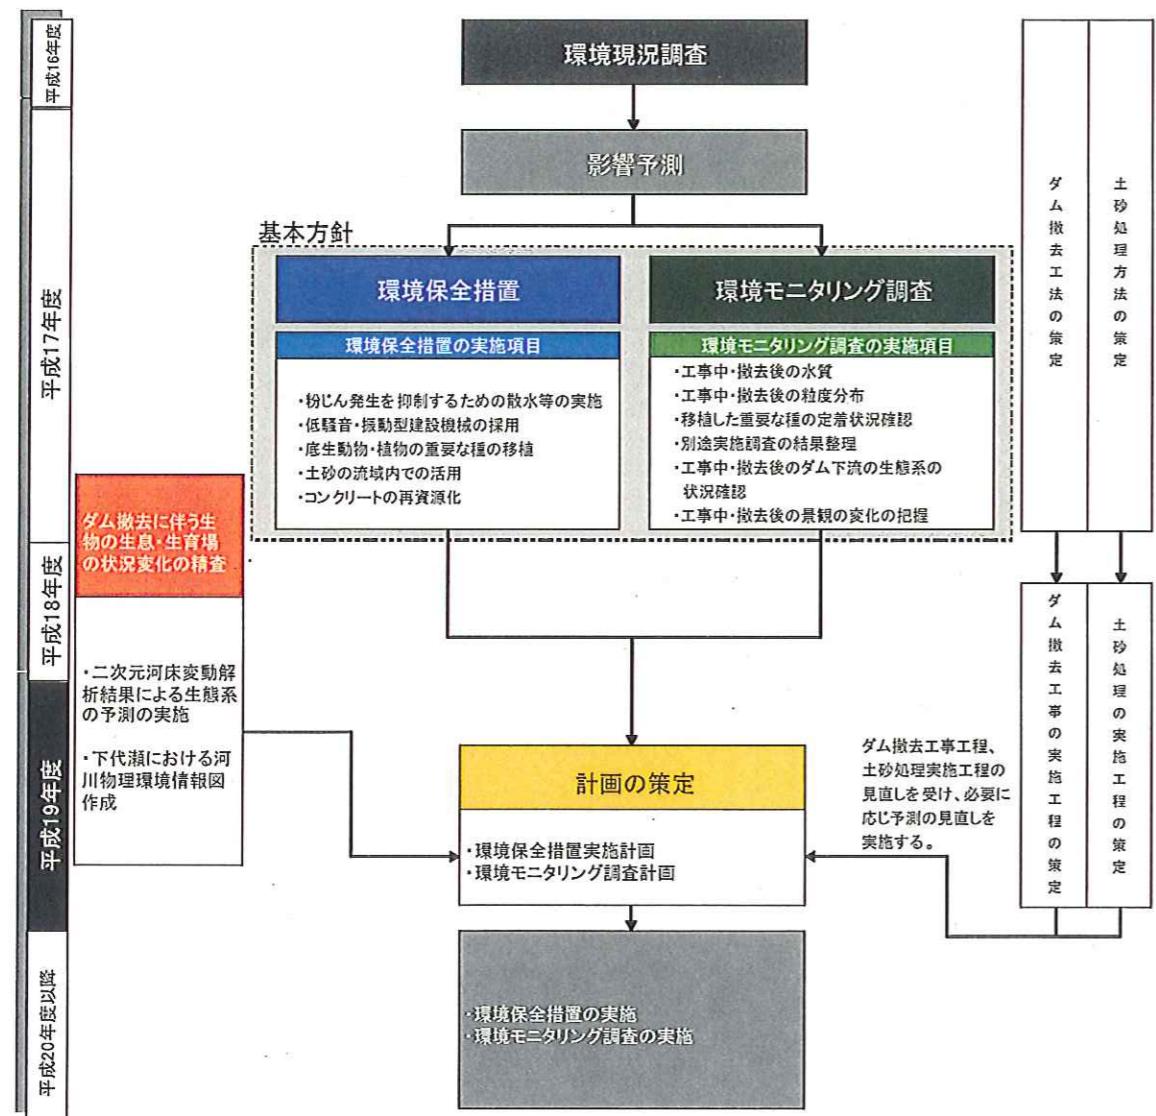
図4-1 荒瀬ダム撤去に係る環境保全措置実施計画及び  
環境モニタリング調査計画の検討の流れ

平成19年度までの検討の流れを図4-1に示す。

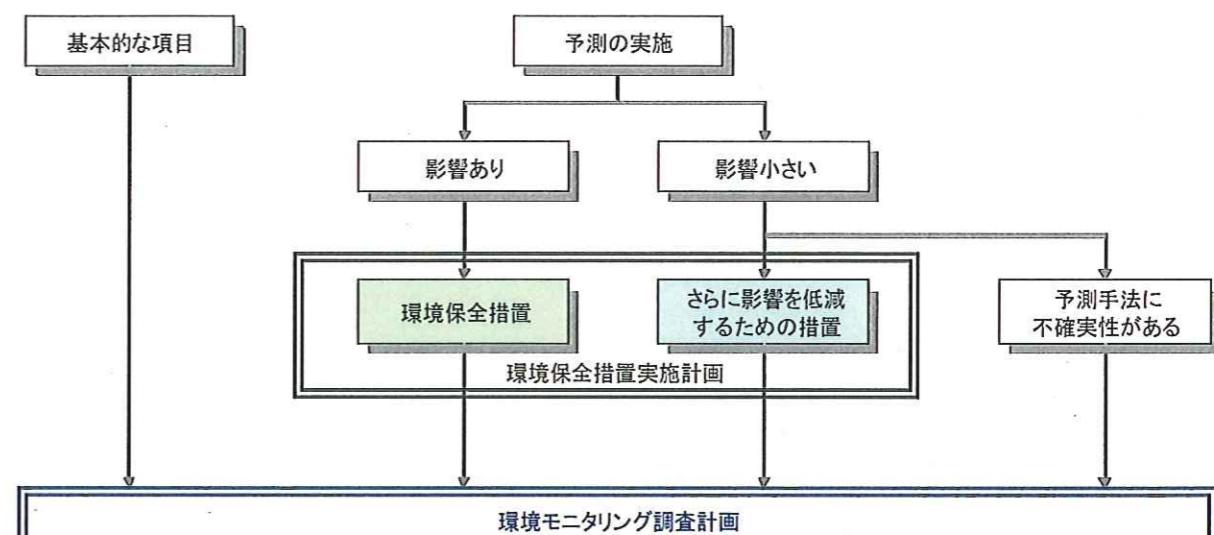
図4-2 環境保全措置実施計画及び環境モニタリング調査計画の策定フロー

環境保全措置実施計画及び環境モニタリング調査計画の策定フローを図4-2に示す。

これまでに実施した環境現況調査結果及び予測結果の概要を表 4-1 に整理した。  
先に示した図 4-2 のフローに基づき、環境保全措置、さらに影響を低減するための措置及び  
環境モニタリング調査の項目を選定した結果、下記の項目が該当すると考えられた。

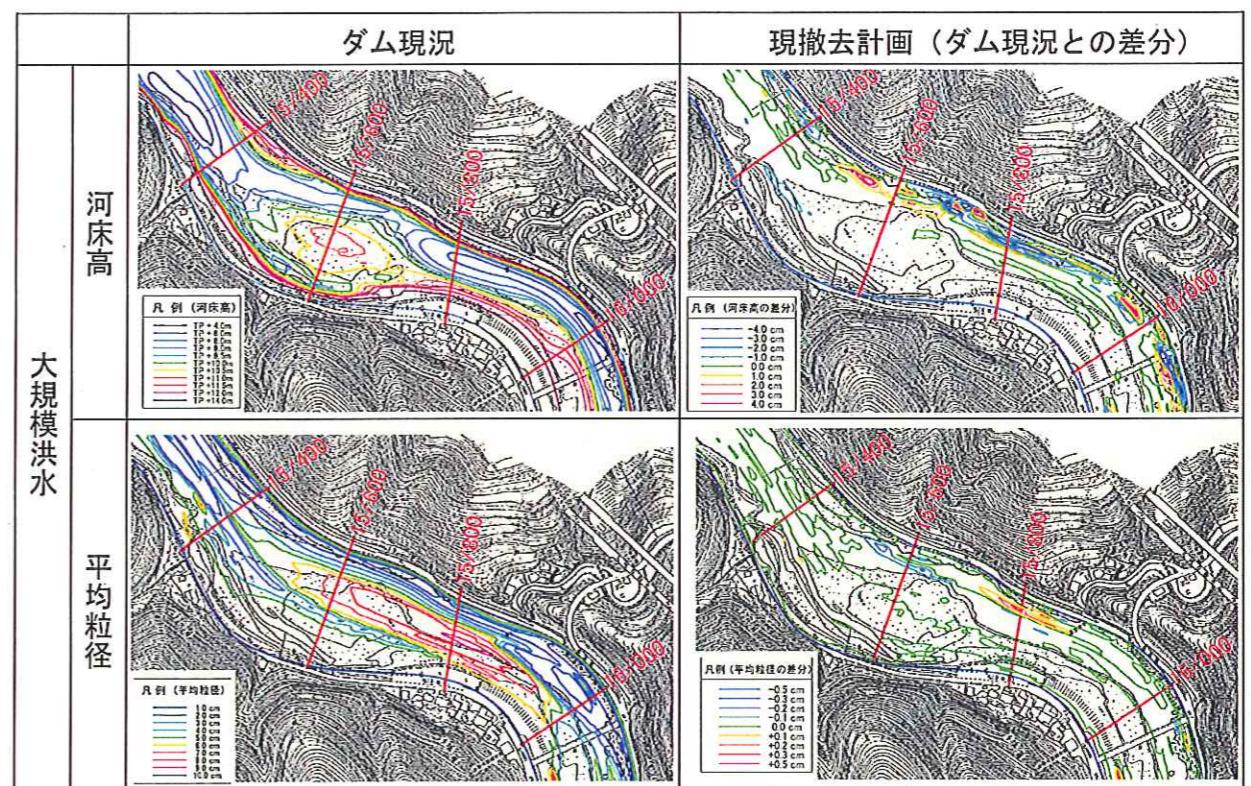
図 4-6 河床高、平均粒径コンター図（大規模洪水：洪水終了時）

大規模洪水における洪水終了時の河床高、平均粒径変化の平面分布予測結果を図 4-6 に示す。中規模及び小規模の洪水結果については割愛する。

その結果、各洪水規模に対して、代表区間（瀬、淵や砂州及びアユの産卵場）の河床状態（河床高、河床材料変化）に、ダムを撤去しない場合と現撤去計画でダムを撤去した場合を比較して大きな変化は見られない結果となった。

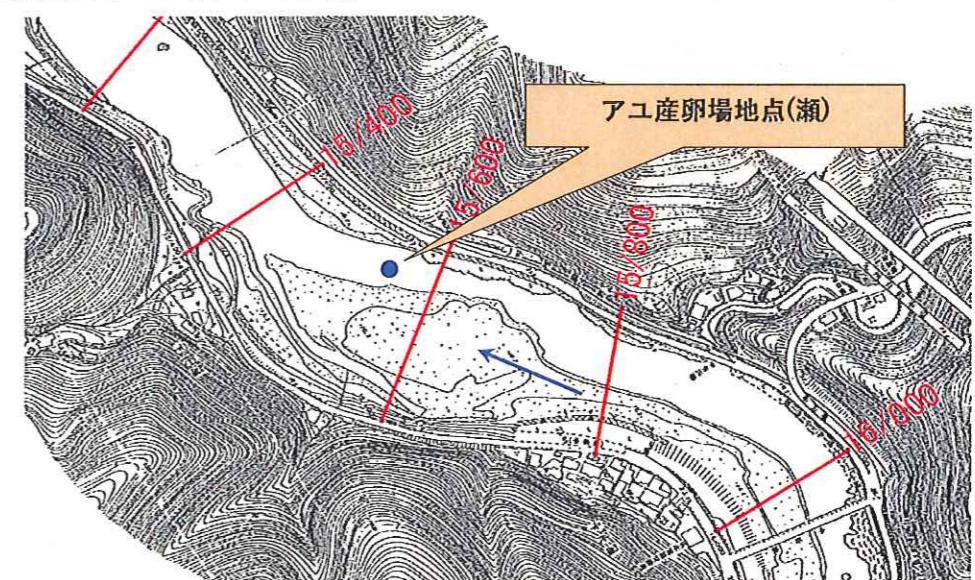
図 4-7 予測結果の着目地点（アユ産卵場）

下代瀬区間の瀬に位置するアユの産卵場（図 4-7）について、河床材料の粒径構成比の予測結果は図 4-8 のとおりである。

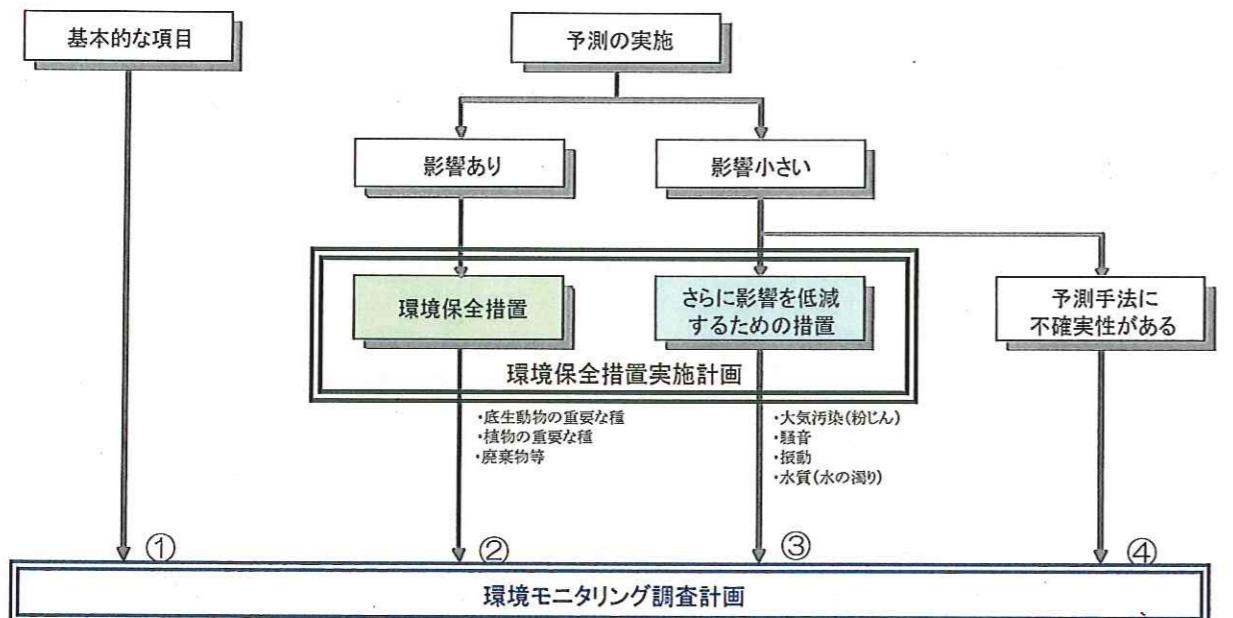
図4-11 環境モニタリング調査項目の選定フロー

環境モニタリング調査項目の選定フローを図4-11に示す。その結果選定された環境モニタリング調査項目及びその方針を表4-7に、詳細な計画を表4-8～表4-10に示し、これらの実施場所を図4-12～図4-14に示す。

※1 選定根拠は図4-11の丸数字に対応する。

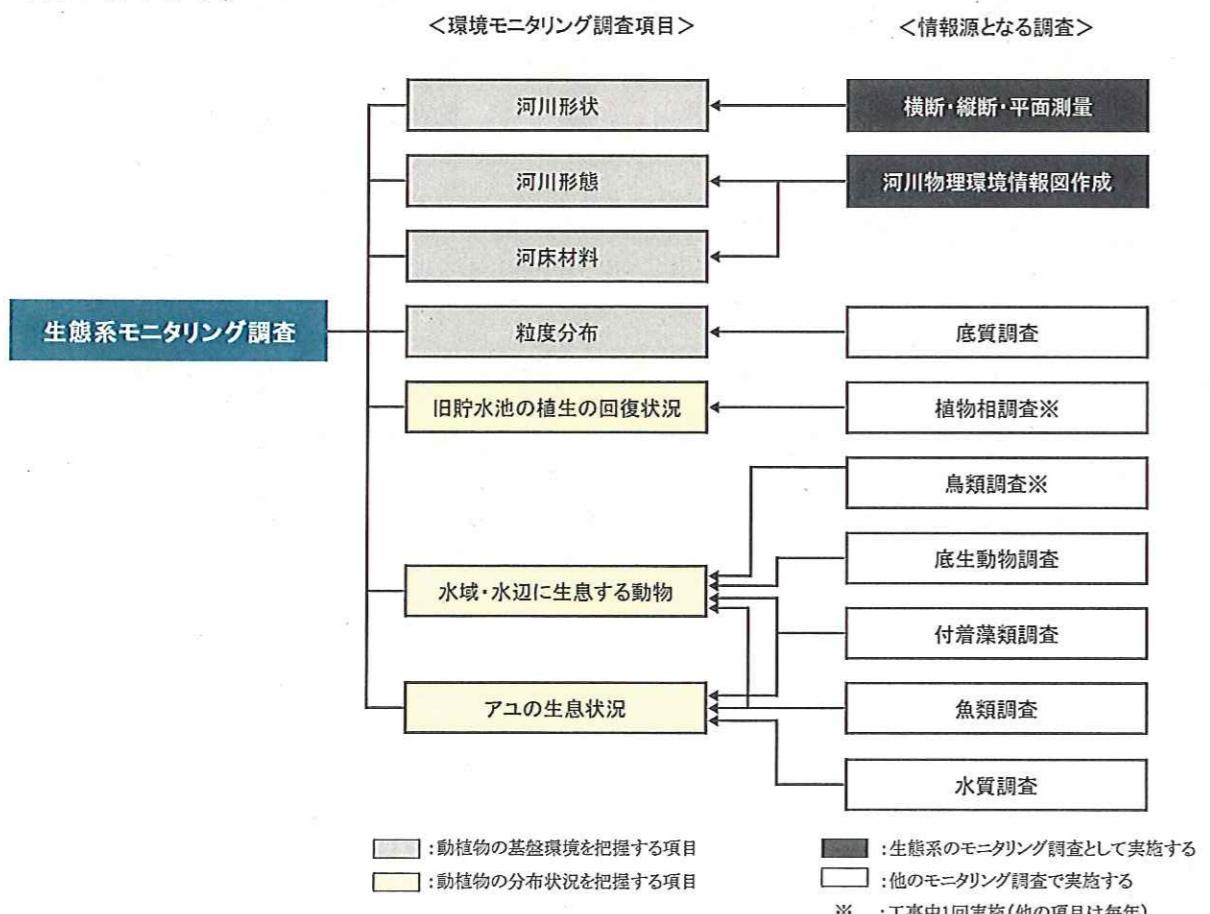
図4-15 生態系のモニタリング調査のイメージ

ダム撤去に係る河川環境の変化を総合的にモニタリングする上で、様々な要素が関与している生態系についてモニタリングすることは重要である。生態系に関する項目及びそれを把握するための調査を図4-15に整理した。調査は、生物の生息・生育基盤や繁殖環境の状況を把握するための項目と動植物の分布状況を把握するための項目があり、調査結果についてはこれらを併せて整理し、総合的にとりまとめる。

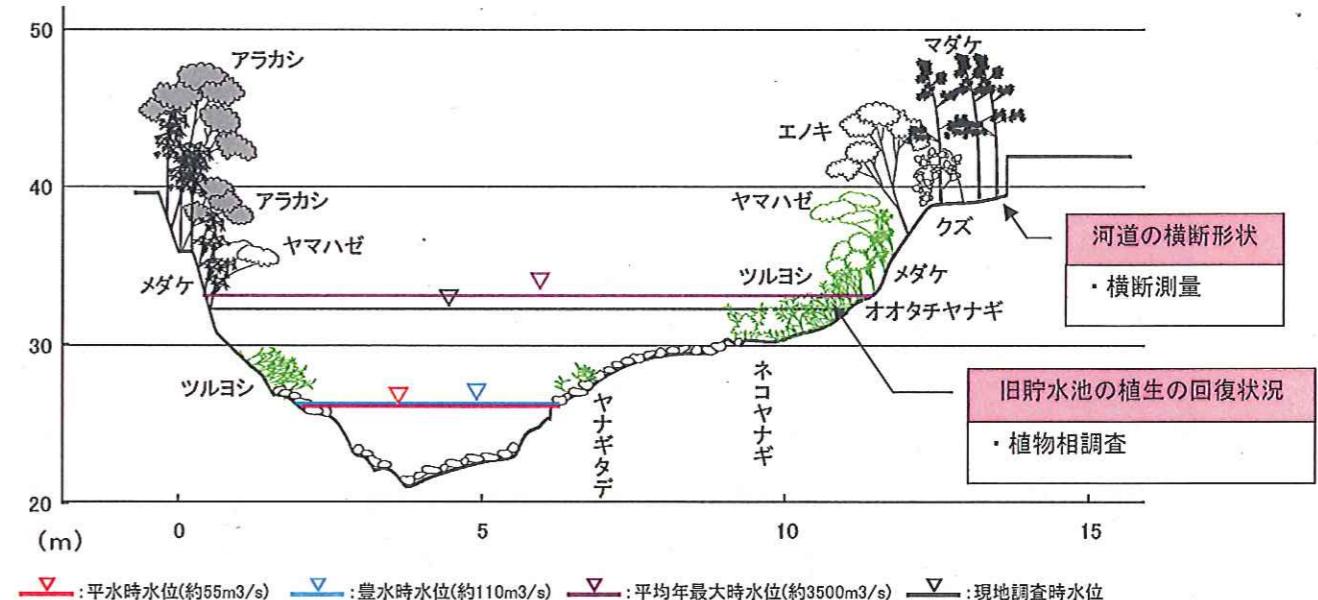
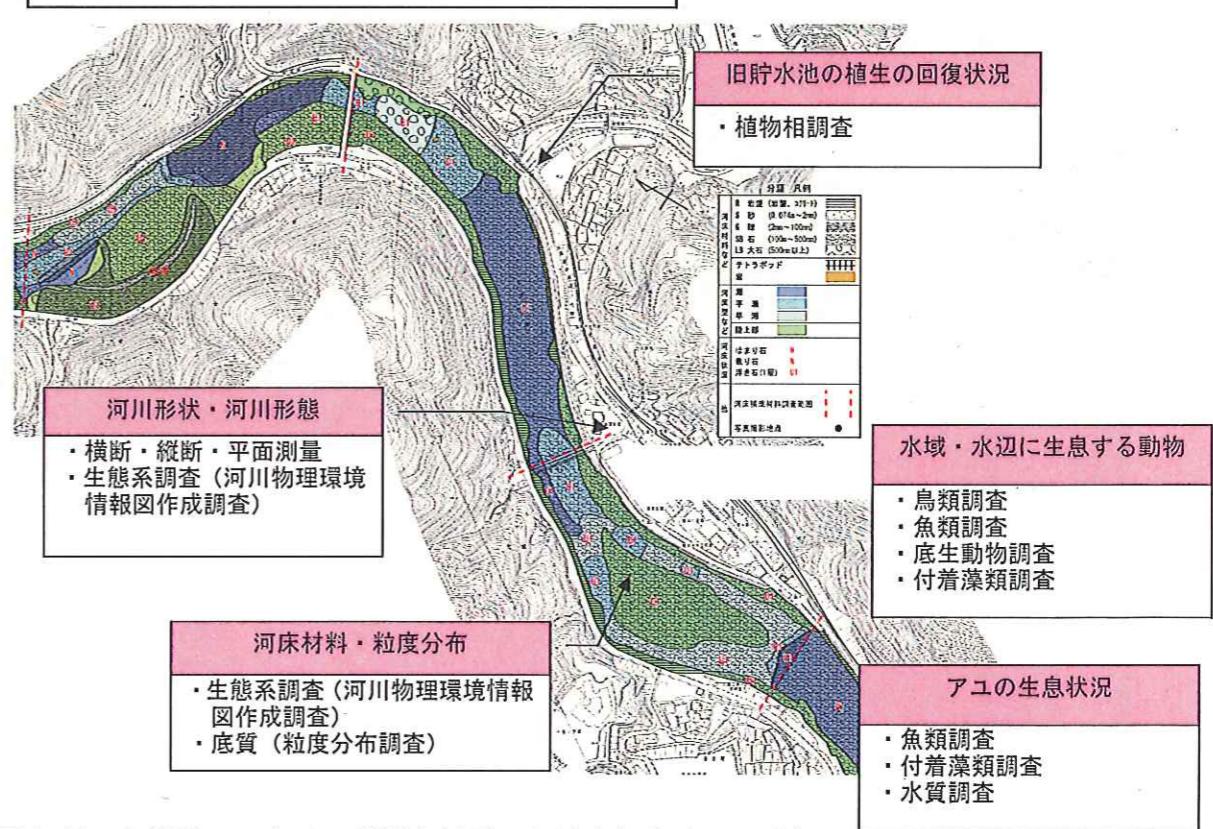
図4-16 生態系モニタリング調査結果のとりまとめイメージと  
その情報源となる調査

荒瀬ダム湛水区間及びダム下流河川の河川形態・河床材料の状況を包括的に把握しやすくするために、河川物理環境情報図を作成し、この情報図に測量結果等の情報を加えた上で、動植物の分布状況を合わせ分析することにより、生態系のモニタリング調査結果としてまとめる。

なお、生態系のモニタリング調査結果のとりまとめイメージと、その情報源となる調査について図4-16に示す。

注1) 緑色で示した植物はダム撤去後に生育すると予測される植物

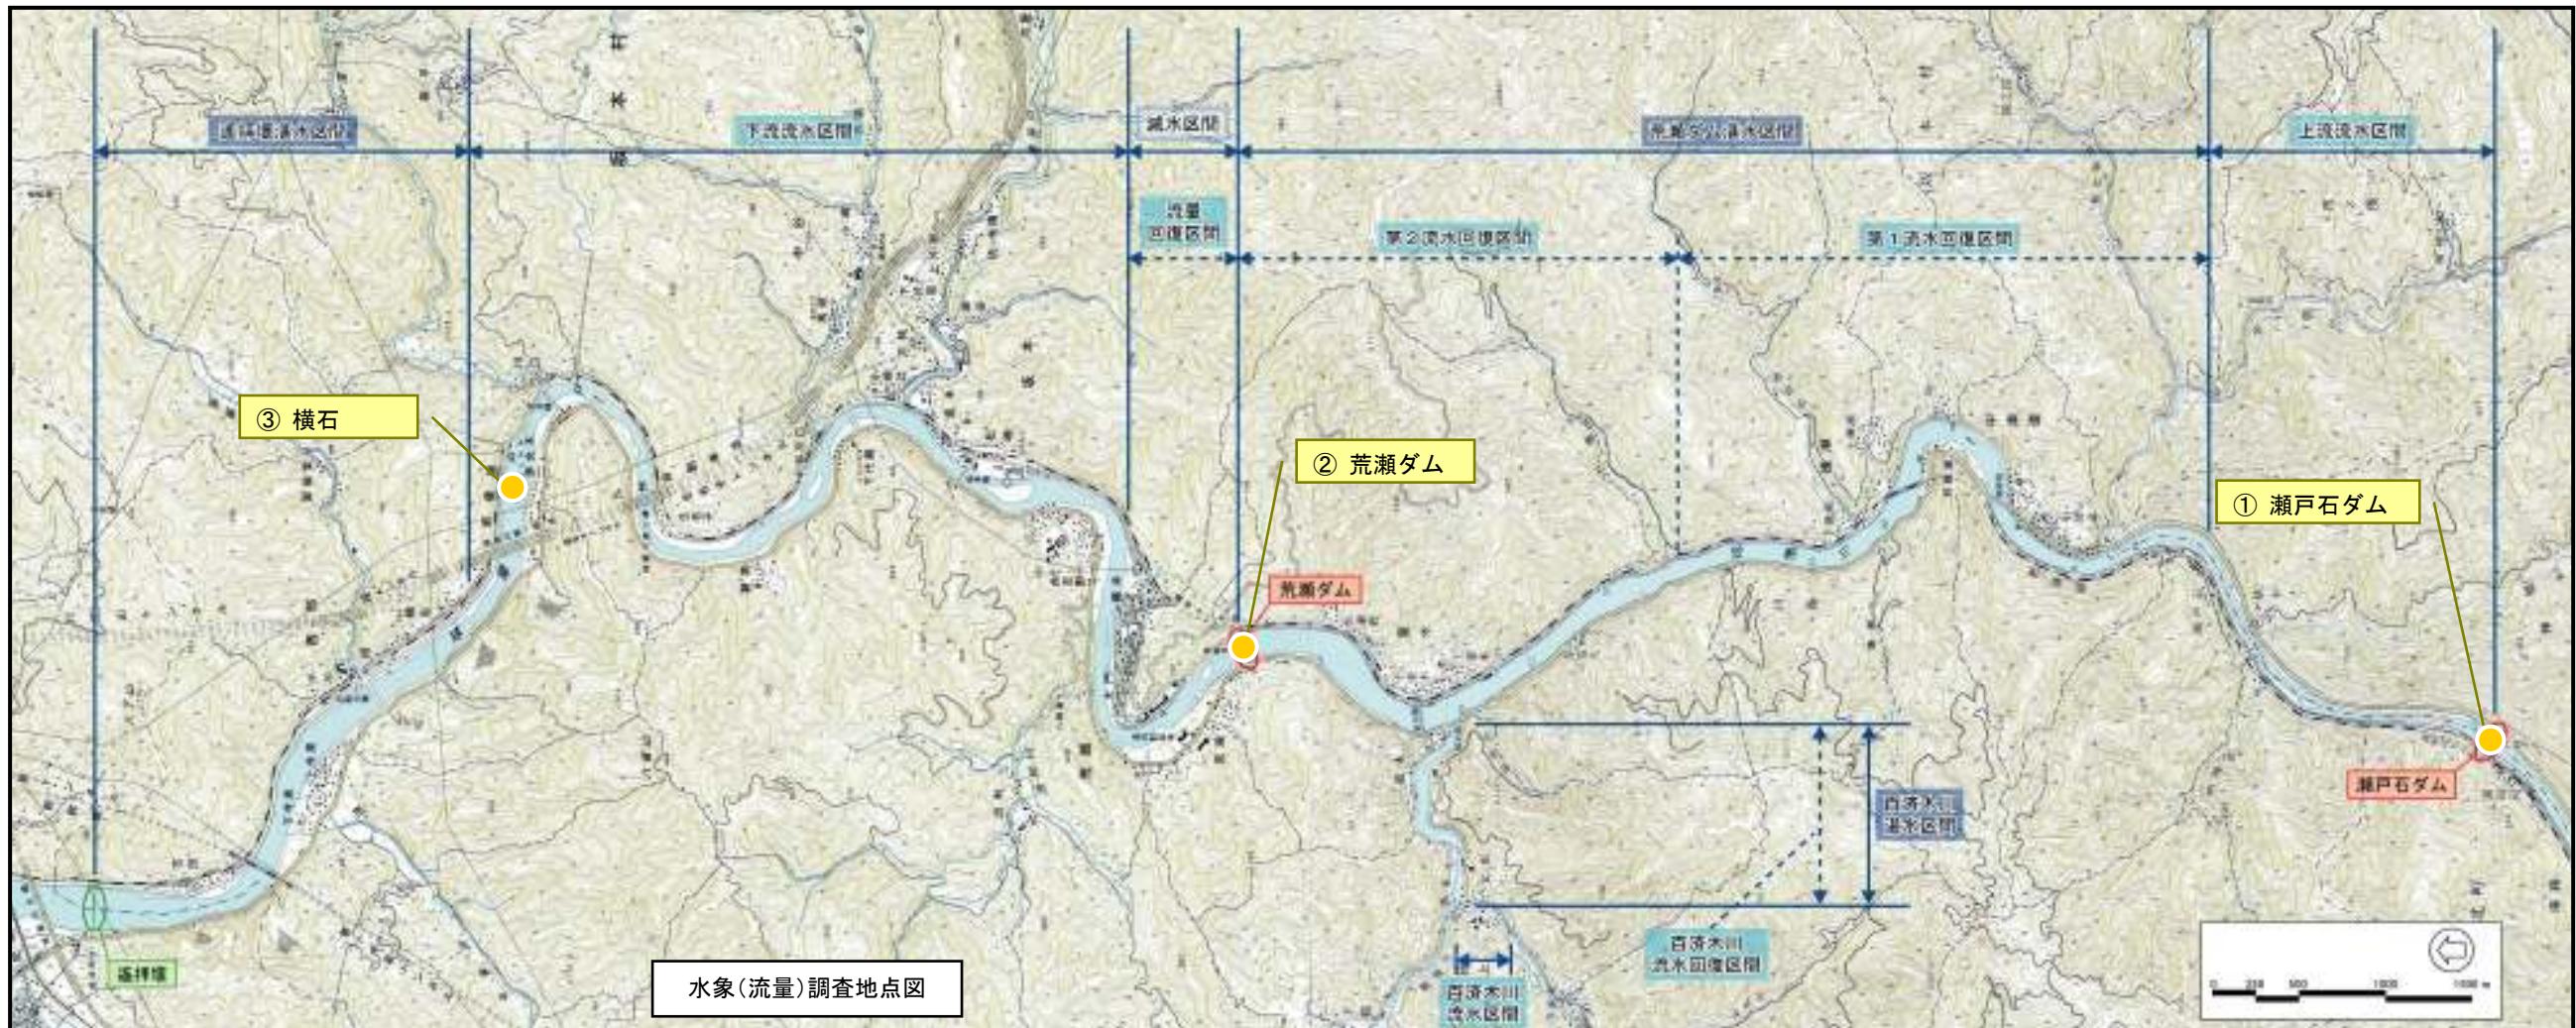
平成 22 年度の流況

(1) 平成 22 年度における比較的大きな出水は、梅雨期前の 5 月下旬と梅雨期の 6 月中旬～7 月中旬にかけてみられた。月平均流量は、いずれの地点も 6 月期に最大となった。最大流量は、いずれの地点も 5 月期に発生した。

(2) 荒瀬ダムの最大放流量は 5 月 23 日の  $3,614 \text{ m}^3/\text{s}$  であり、次いで 6 月 29 日の  $3,054 \text{ m}^3/\text{s}$  であった。

(3) 昭和 30 年以降の各年における荒瀬ダム最大放流量と比較すると、平成 22 年度の荒瀬ダム最大放流量は、18 番目に多かった。また、近年 10 年間(平成 12 年～21 年)の最大放流量と比較すると、平成 22 年度は、5 番目に多かった。

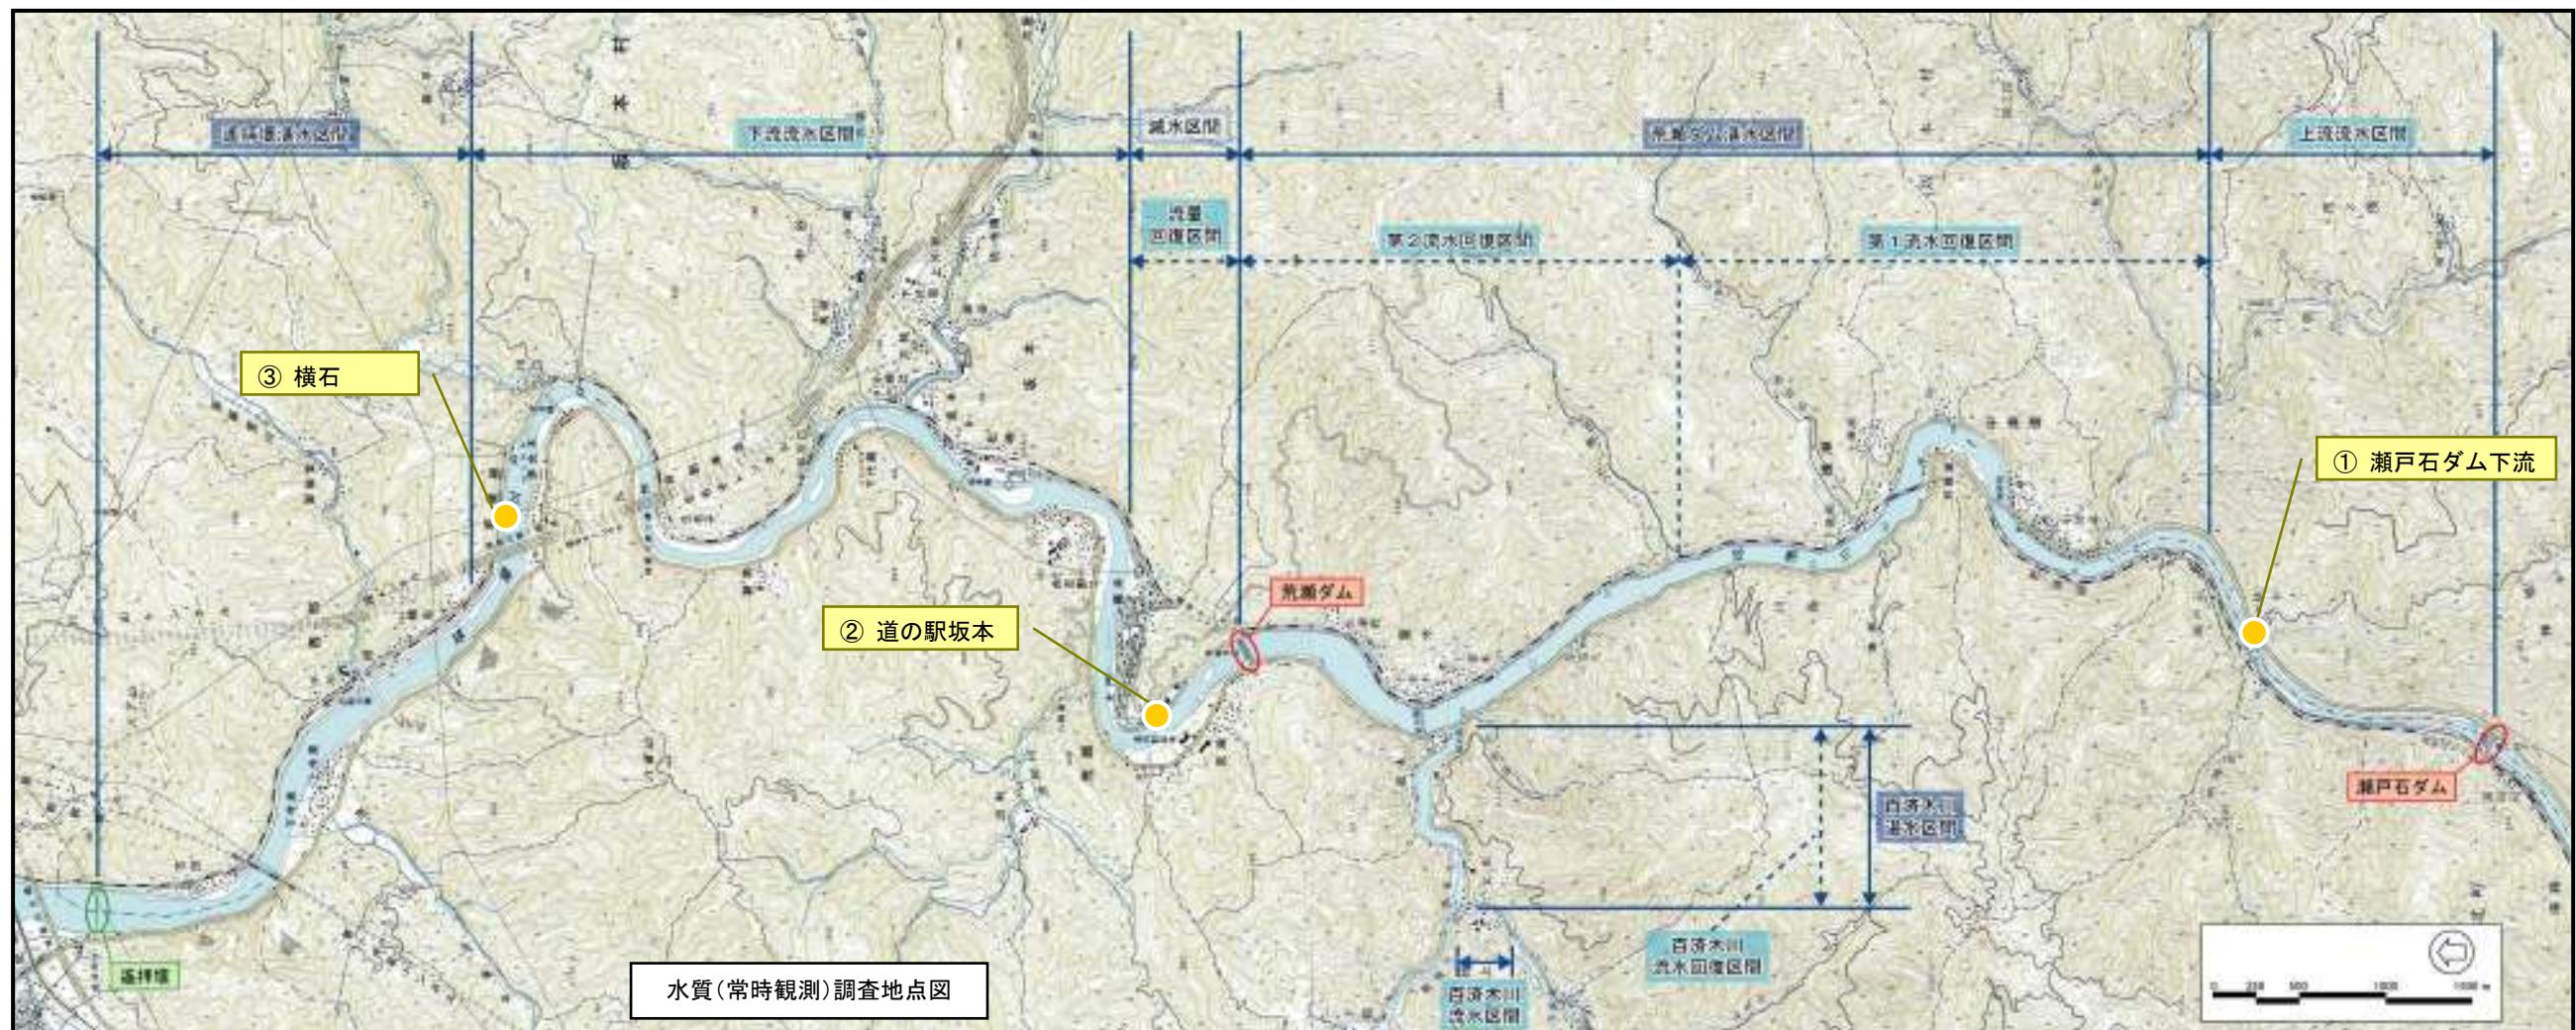
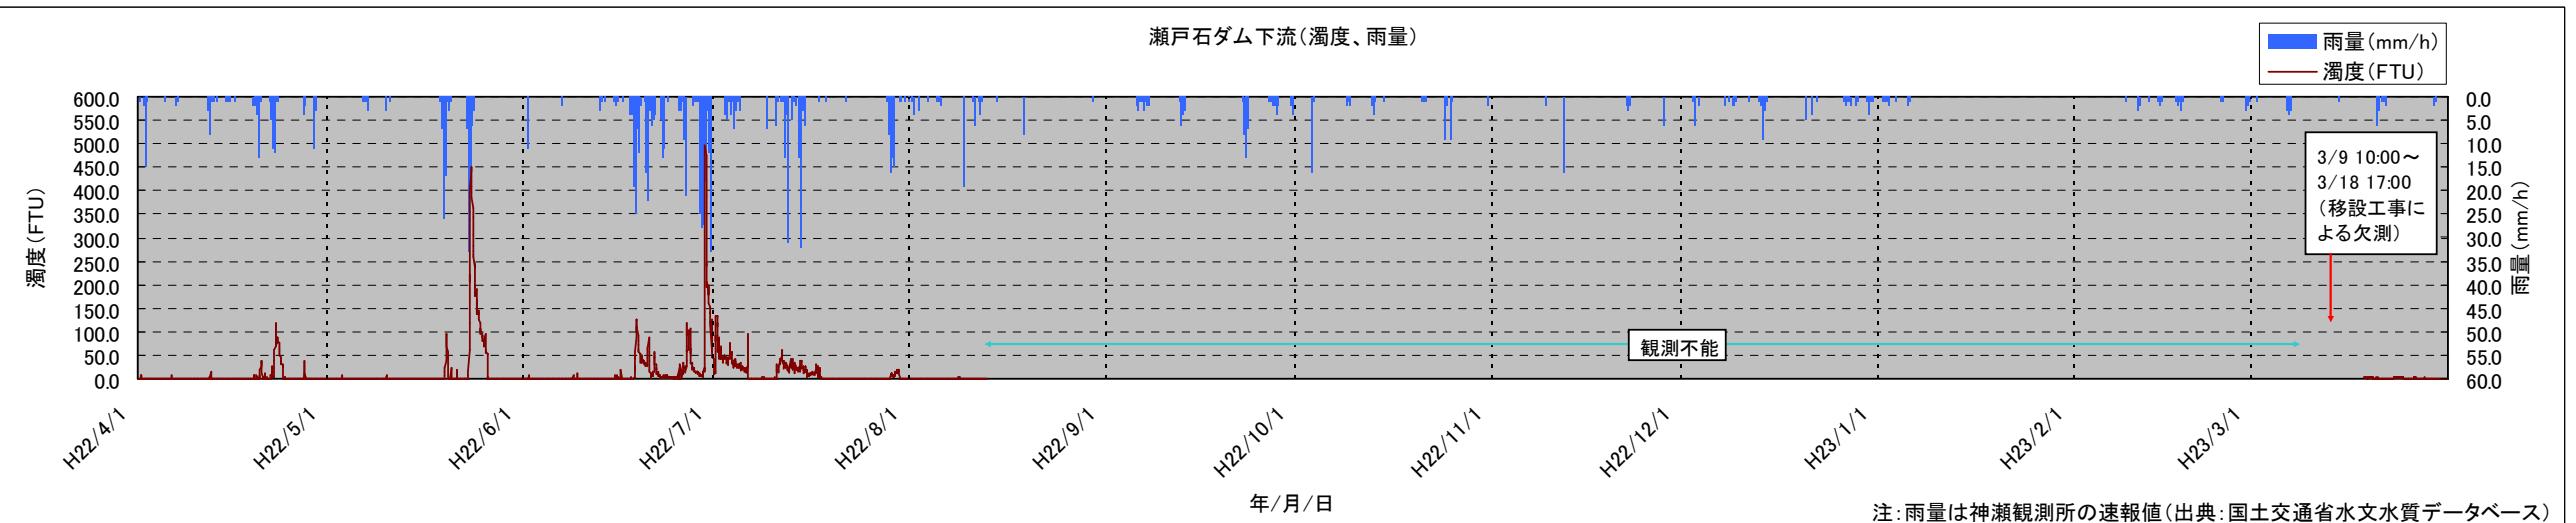
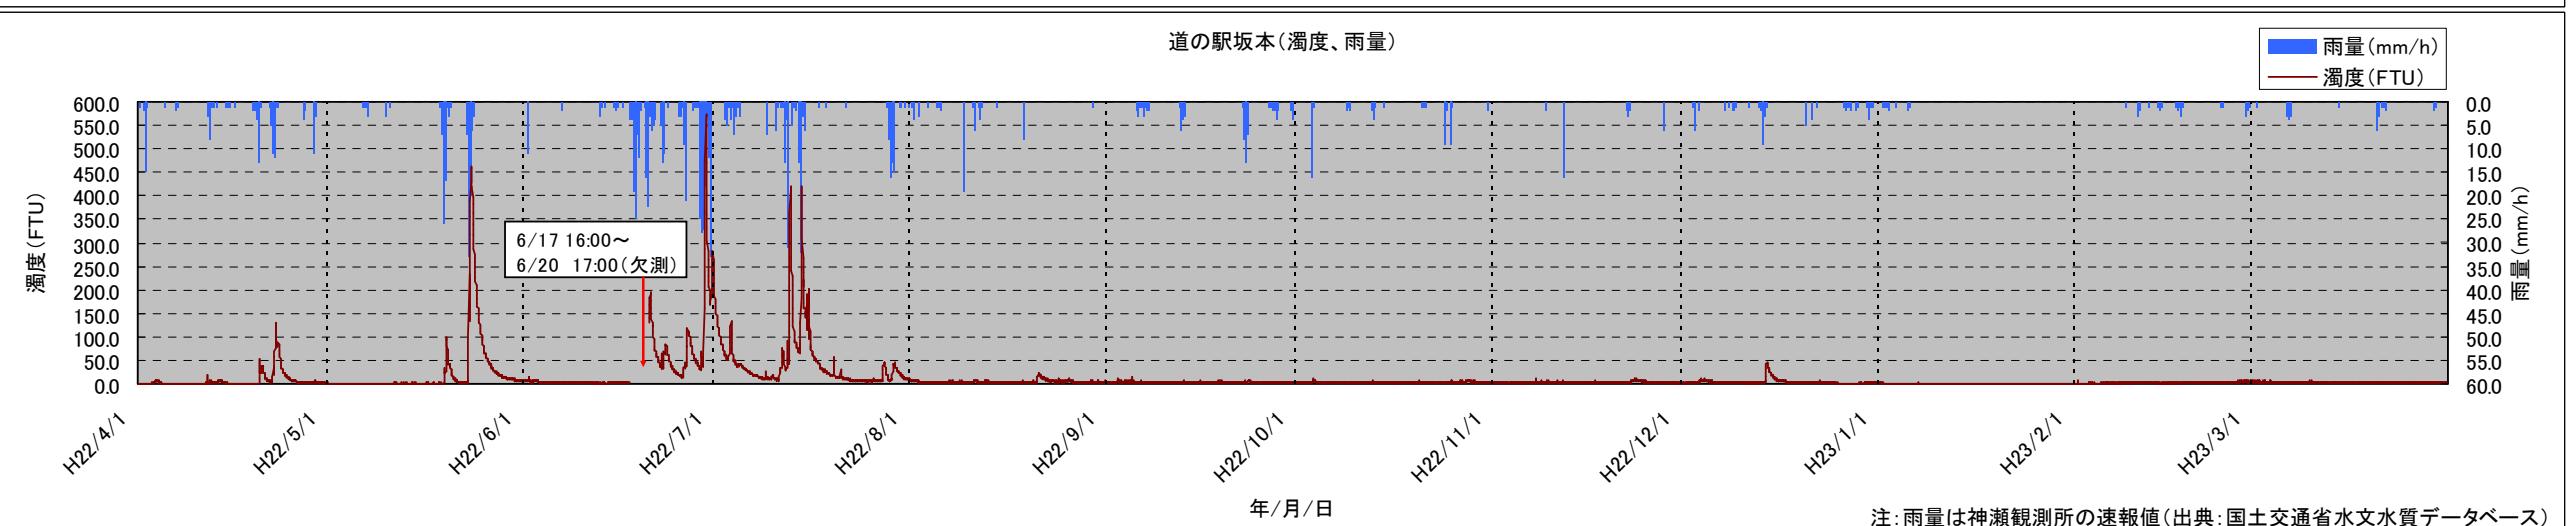
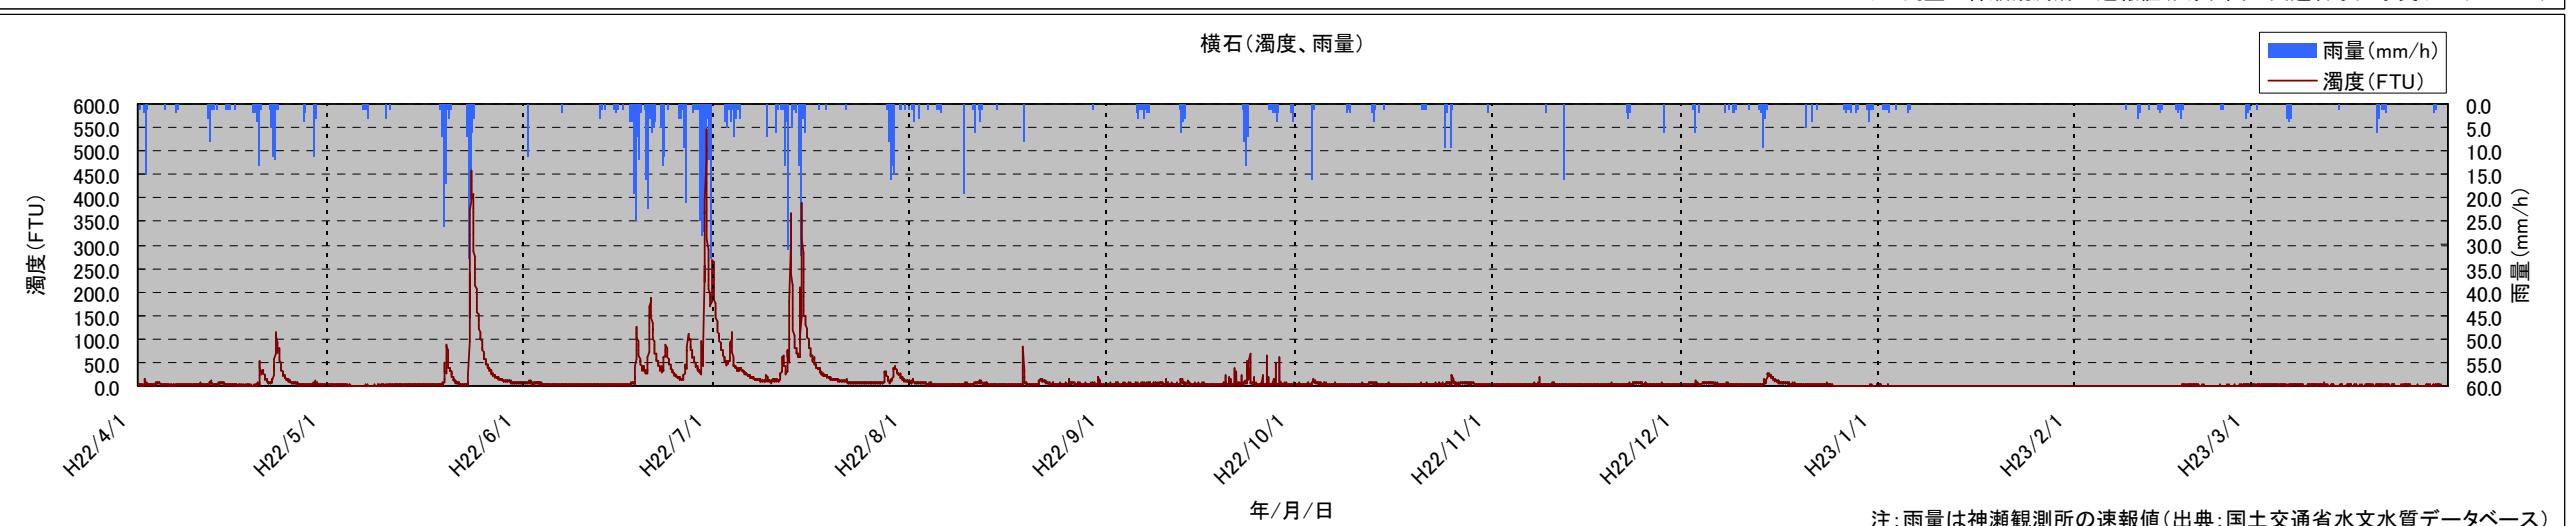
水質常時観測結果  
【濁度】

濁度の計測においては、濁度値の基準となる標準液として、粘土鉱物であるカオリンを用いる場合(単位:カオリン度)と、ホルマジン等の高分子化合物を用いる場合(単位:FTU またはホルマジン度)がある。室内分析では通常カオリンを用い、自動観測機器や屋外でのハンディタイプの測定機器ではホルマジンを用いることが多い。本調査においても、採水による室内分析ではカオリンを標準液に用いて測定を行い、屋外での観測ではホルマジンを標準液に用いて測定を行っている。標準液の違いによる濁度の測定値には、一般には、「カオリン度 = 0.7 × ホルマジン度(FTU)」のような関係があるといわれている(試水の粒径等によって異なる)。

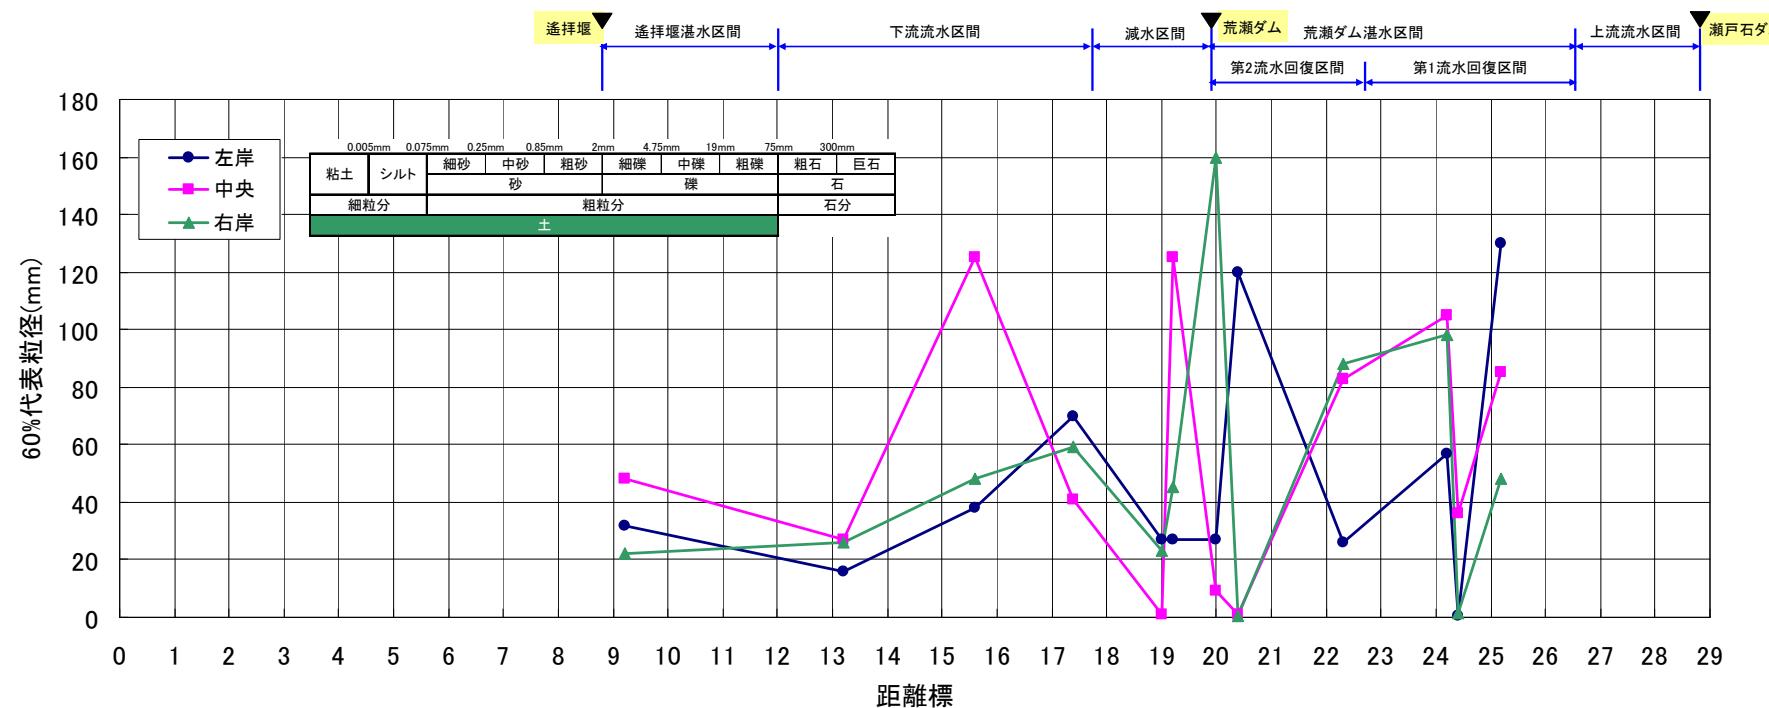
#### (1) 60%代表粒径

- 遙拝堰湛水区間は、粗礫により構成されている。
- 下流流水区間は、粗礫に近い中礫と粗礫で構成されている。
- 荒瀬ダム湛水区間は、粗砂～粗礫で構成されており、縦断方向及び横断方向ともに変動が大きい。

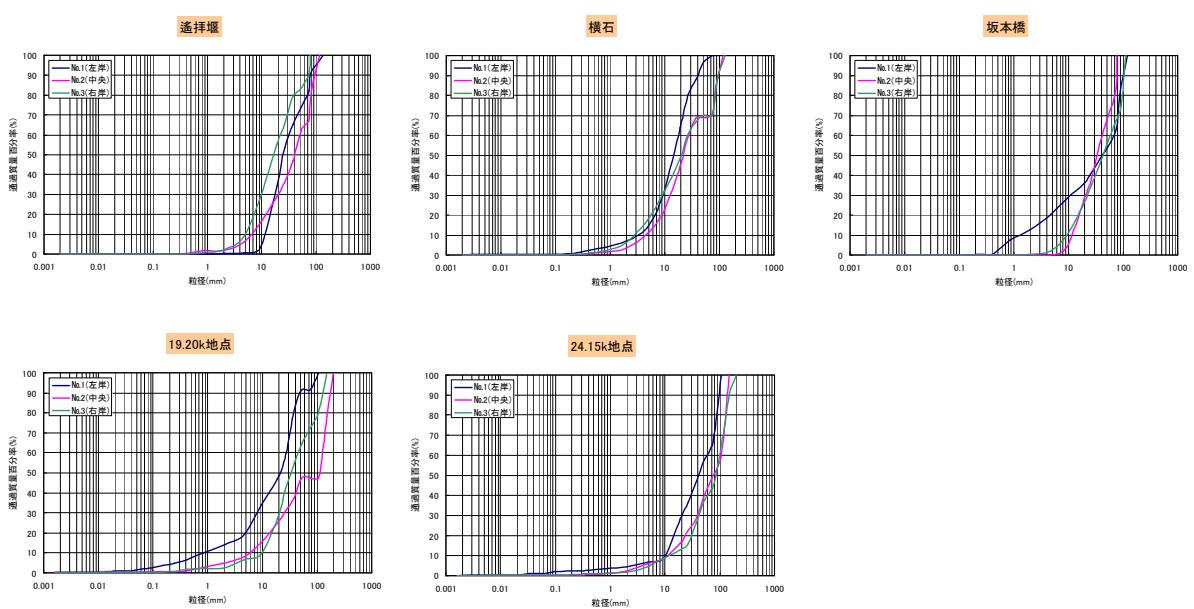
#### (2) 粒径加積曲線

- 粒径は、どの地点においても、5mm～80mmの礫で構成されている。
- 曲線の勾配は、5mm～80mmの間で急勾配であることから、粒径の多様性は小さく、礫(定義では粒径2mm～75mm)で揃っている傾向にある。
