## 荒瀬ダム撤去計画（案）について

- (1) ダム撤去施工計画（概要）
- (2) 土砂処理計画（概要）
- (3) ダム撤去に係る環境保全措置及び環境モニタリング（「荒瀬ダム撤去技術研究委員会報告書」より抜粋）

荒瀬ダムは、球磨川中流域の河口から19.9kmの地点に設置された発電専用ダムであるが、平成22年3月31日に発電を停止し、平成24年度からのダム本体撤去工事着手に向け準備を進めているところである。

## 第 1 回 荒瀬ダム撤去フォローアップ専門委員会

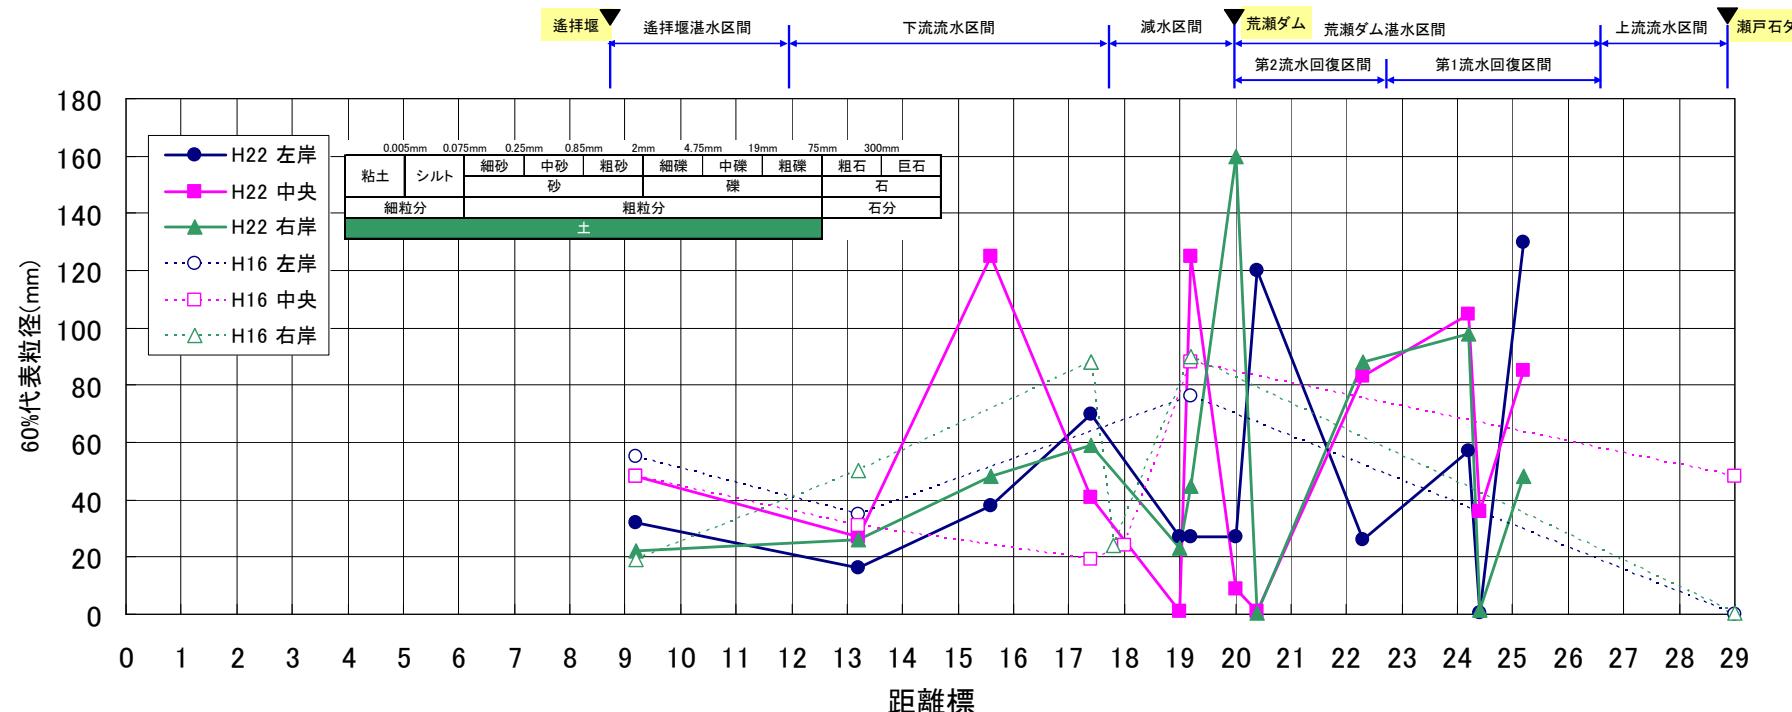
#### (1) 60%代表粒径

- ・荒瀬ダム下流の地点では、平成 16 年と平成 22 年の 60%代表粒径を比較した場合、全体的にはほぼ同じであり大きな変化は見られない。

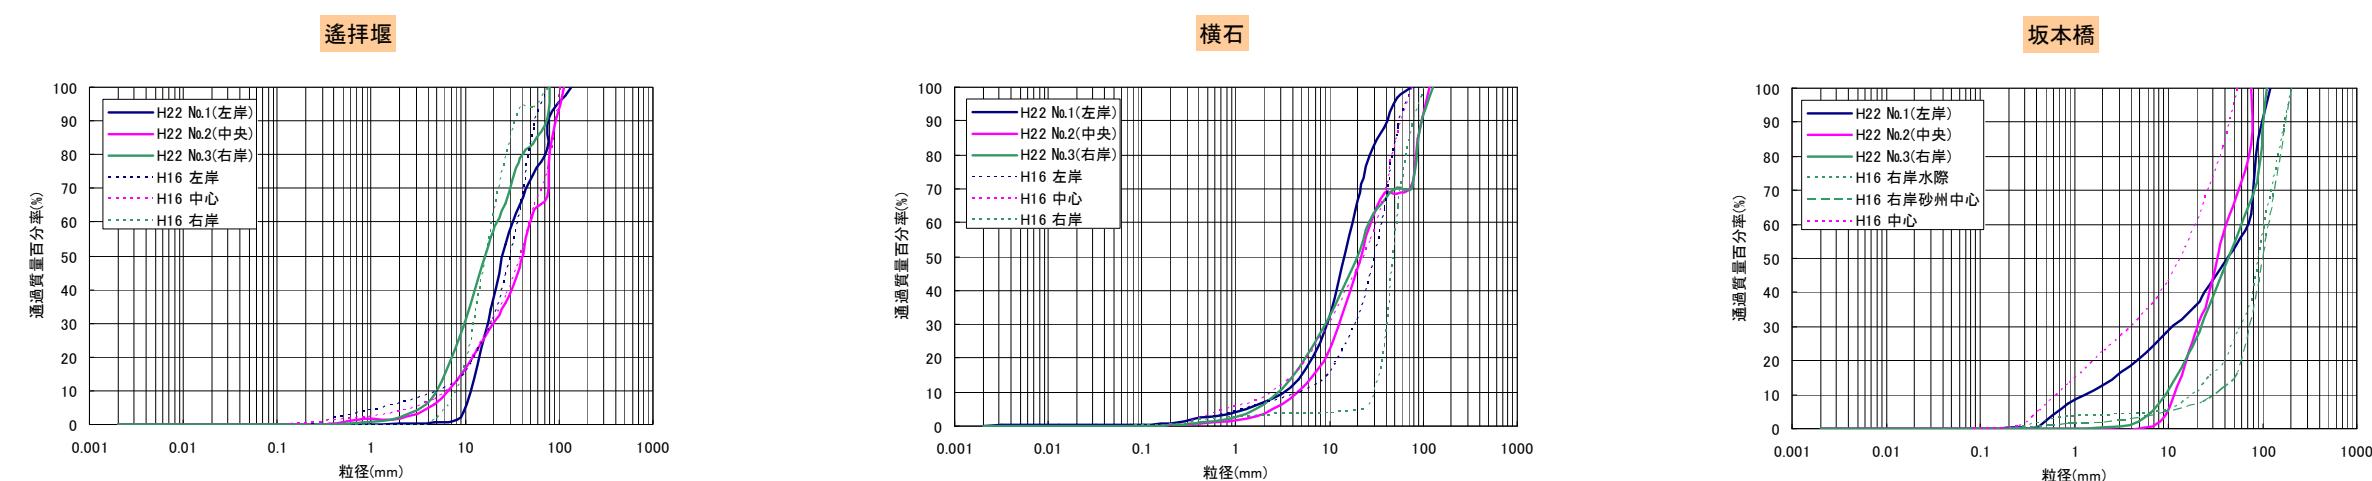
#### (2) 粒径加積曲線

- ・遙拝堰：平成 16 年と平成 22 年の比較では、大きな変化は見られなかった。共通して、どの断面も 10mm～100mm で急勾配を形成し、粒径が揃っている傾向がある。
- ・横 石：平成 16 年と平成 22 年の比較では、若干細粒化する傾向が見られた。特に、右岸において、その傾向が顕著である。
- ・坂本橋：平成 16 年と平成 22 年の比較では、粒径が 10mm～50mm に揃って一様化していく傾向が見られた。

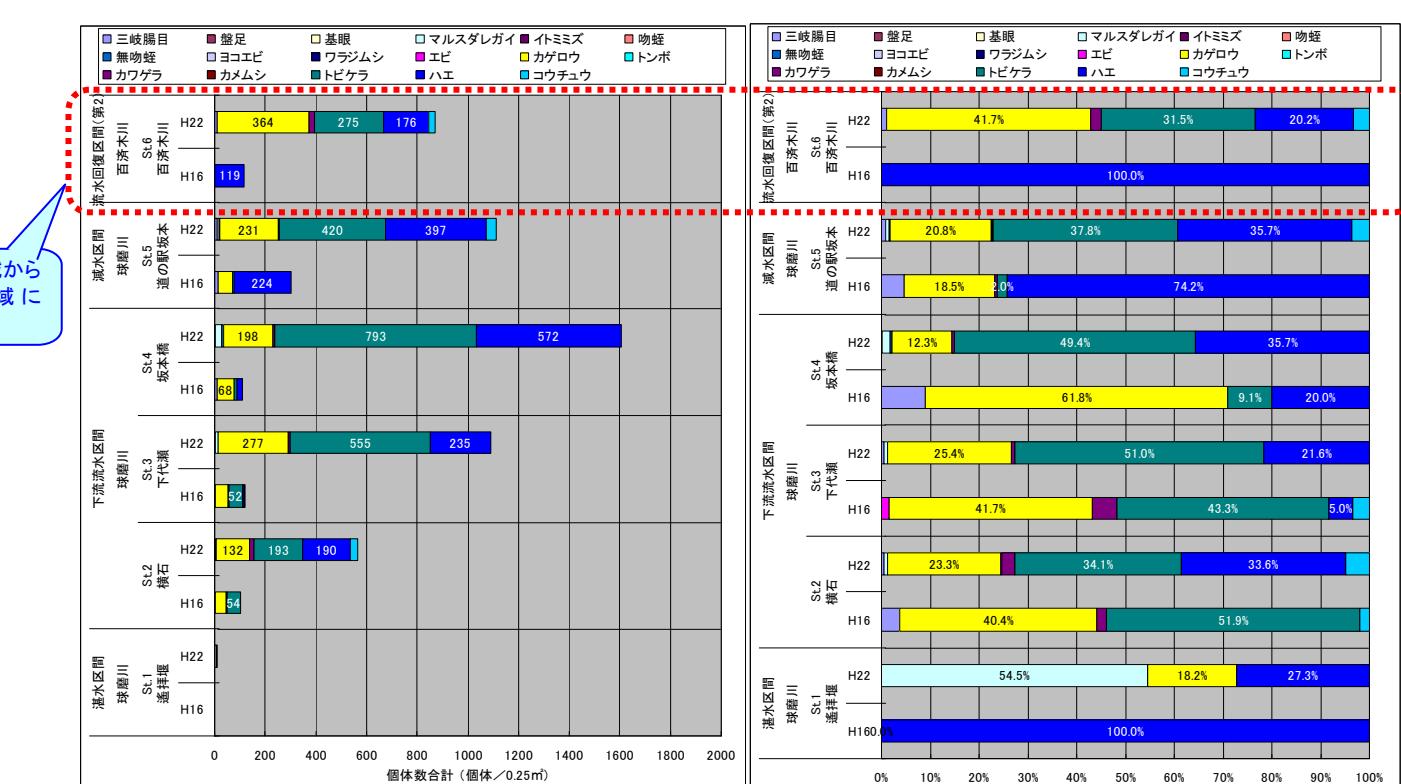
図 目別個体数の比較図（定量調査）

- ① st.4 坂本橋及び st.5 道の駅坂本で、トビケラ目(特に、流水性のシマトビケラ科)の個体数比率が大きく増加している。St.6 百済木川でも同様な現象が見られた。

左図：目別個体数、右図：目別個体数比率

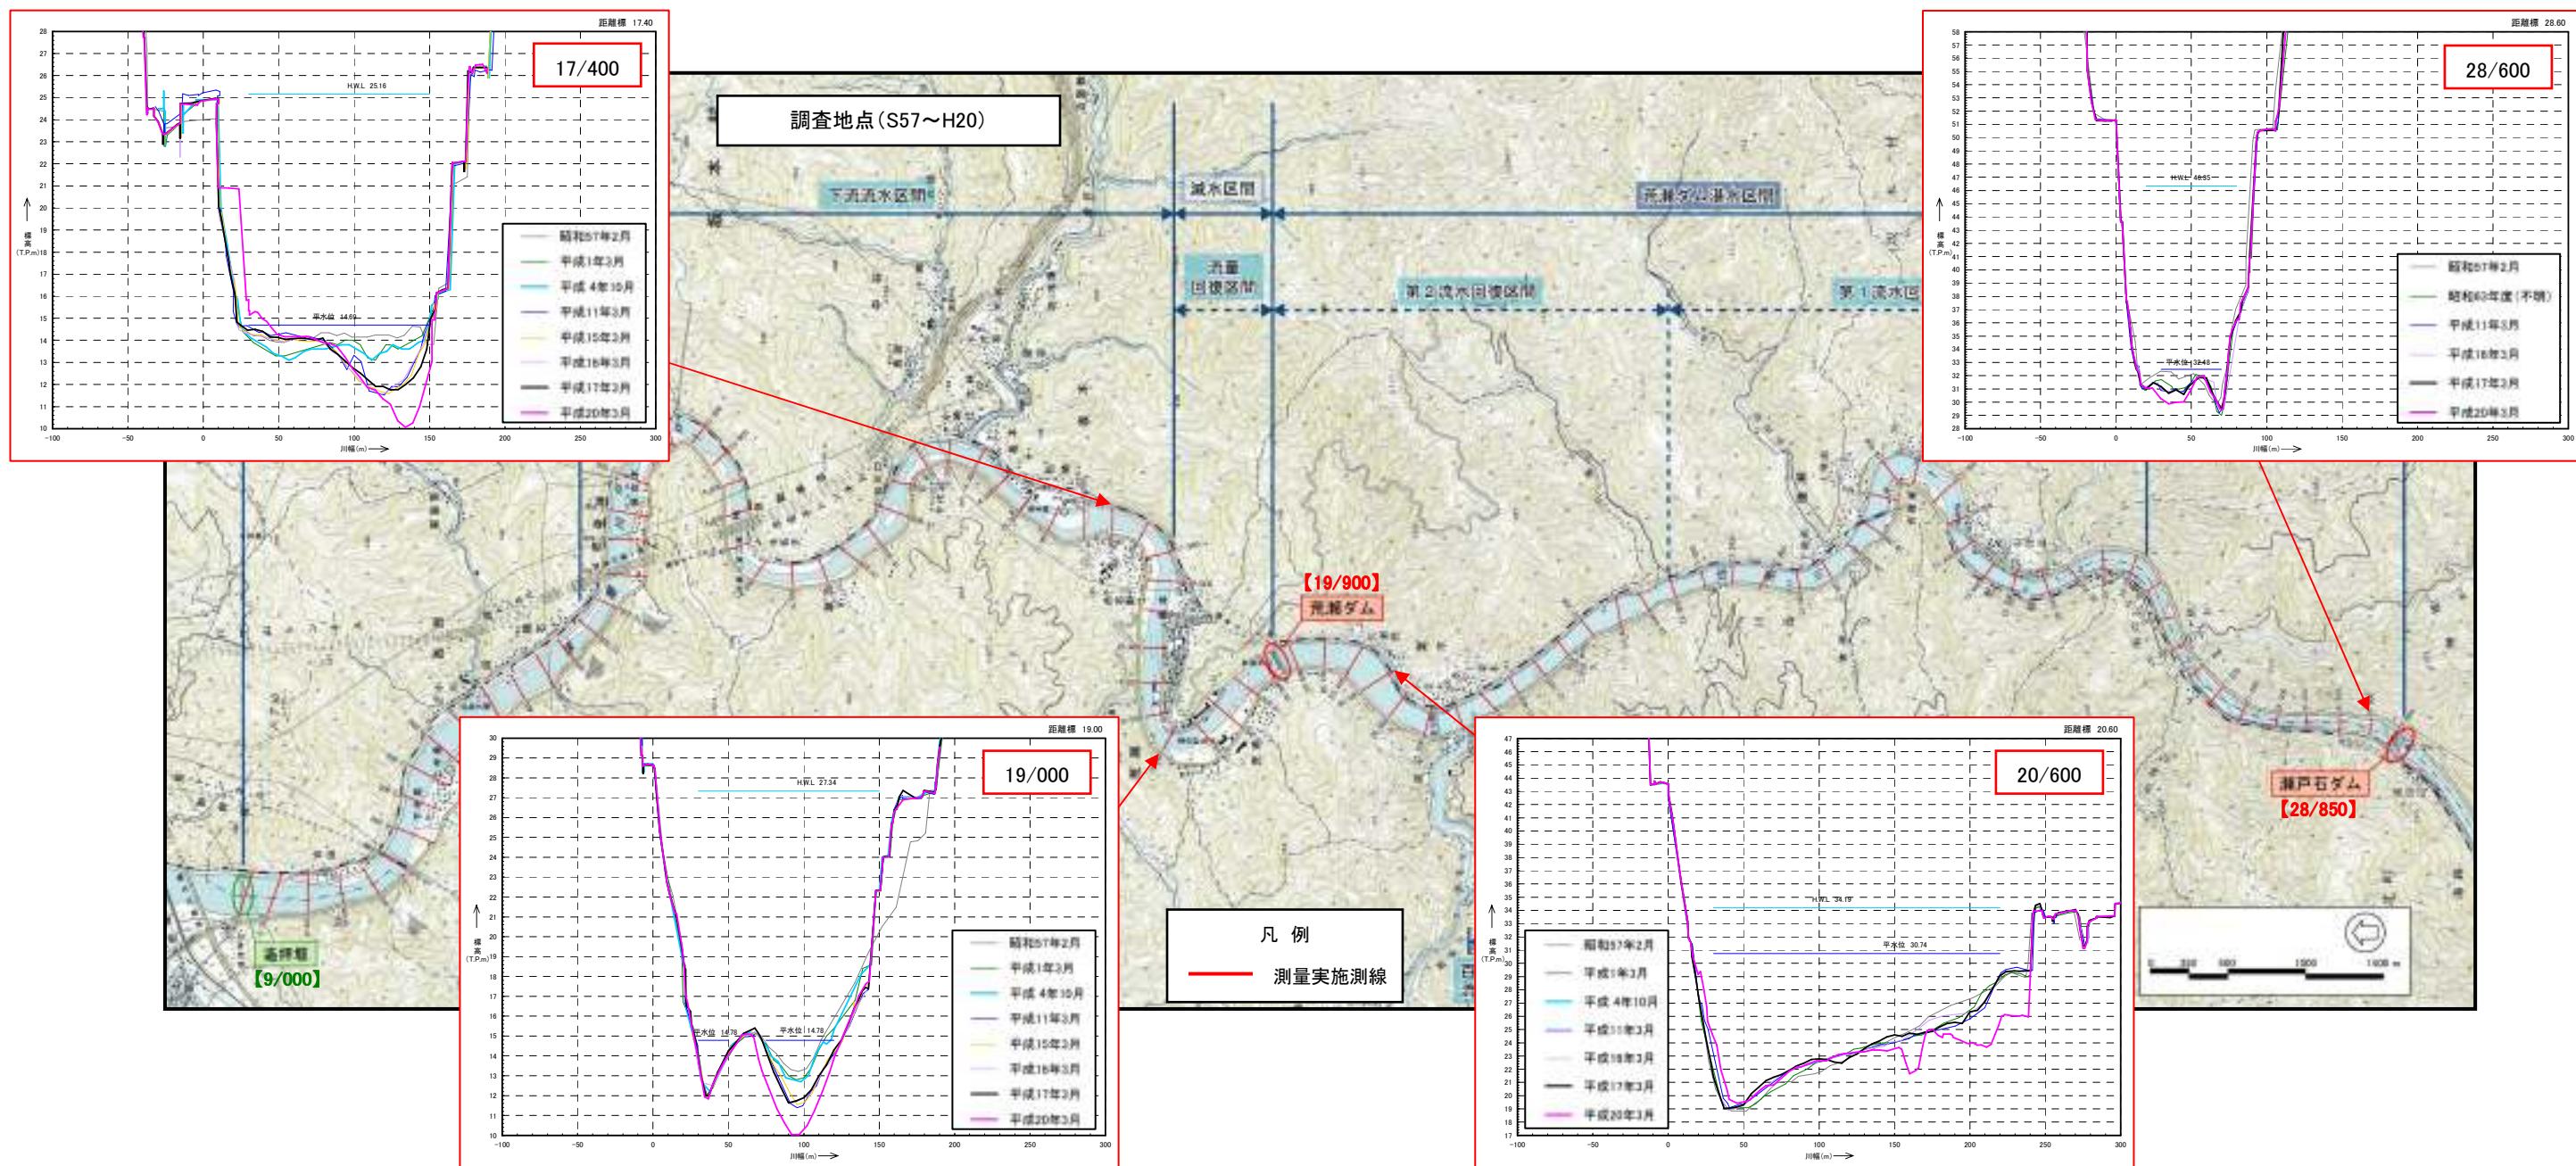
(2) 昭和 57 年～平成 20 年の全体的な傾向として、荒瀬ダム湛水区間では、概ね河床高が上昇する傾向が見られた。なお、近年の平成 17 年～20 年にかけて、一部（20/400、20/600）で堆積土砂の掘削による河床高の低下が見られた。

(3) 昭和 57 年～平成 20 年の全体的な傾向として、上流流水区内では、瀬戸石ダム下流部（28/400～28/800）で河床高が低下する傾向が見られた。

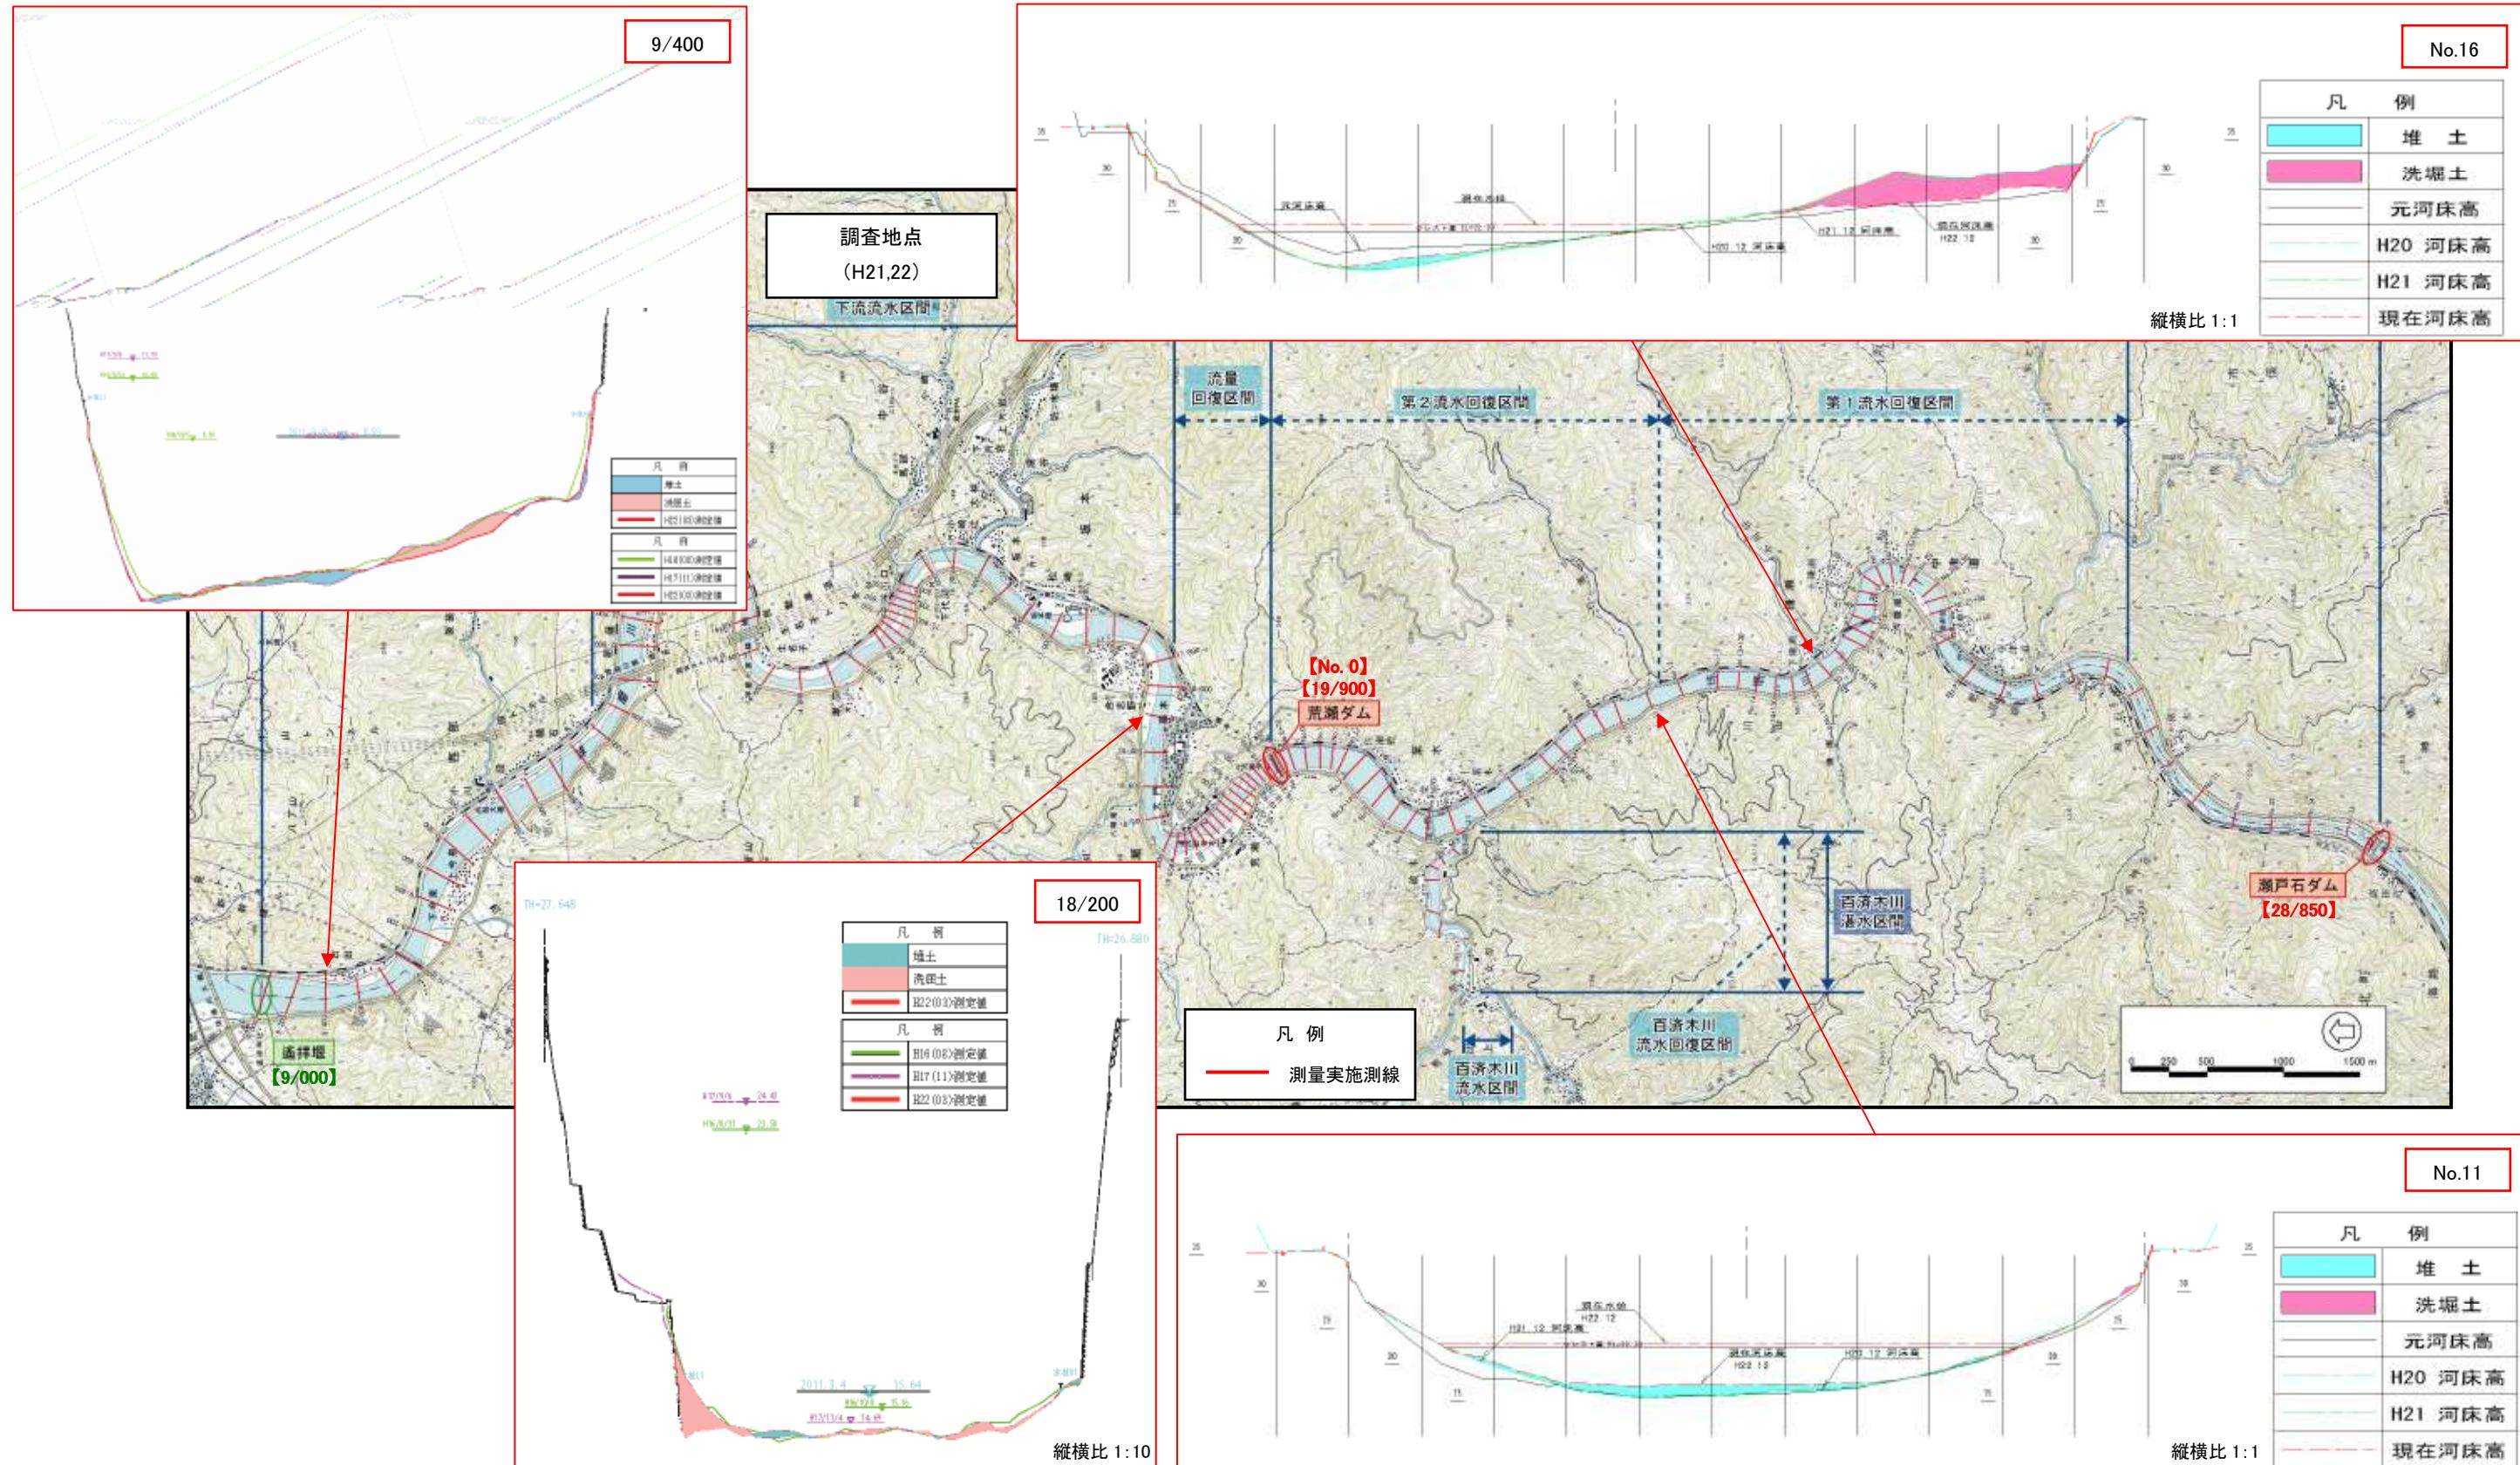
- (1) 鎌瀬川流入部直下（No.16）では、鎌瀬川の流入する右岸側で顕著な洗掘が見られた。  
 (2) 第 1 流水回復区間と第 2 流水回復区間の間では、行徳川流入部前後の川幅がやや狭くなる箇所（No.11～13）で中央部に堆砂する傾向が見られた。
