第10回荒瀬ダム撤去フォローアップ専門委員会

平成27年10月29日

熊本県企業局

【資料1】土砂移動について

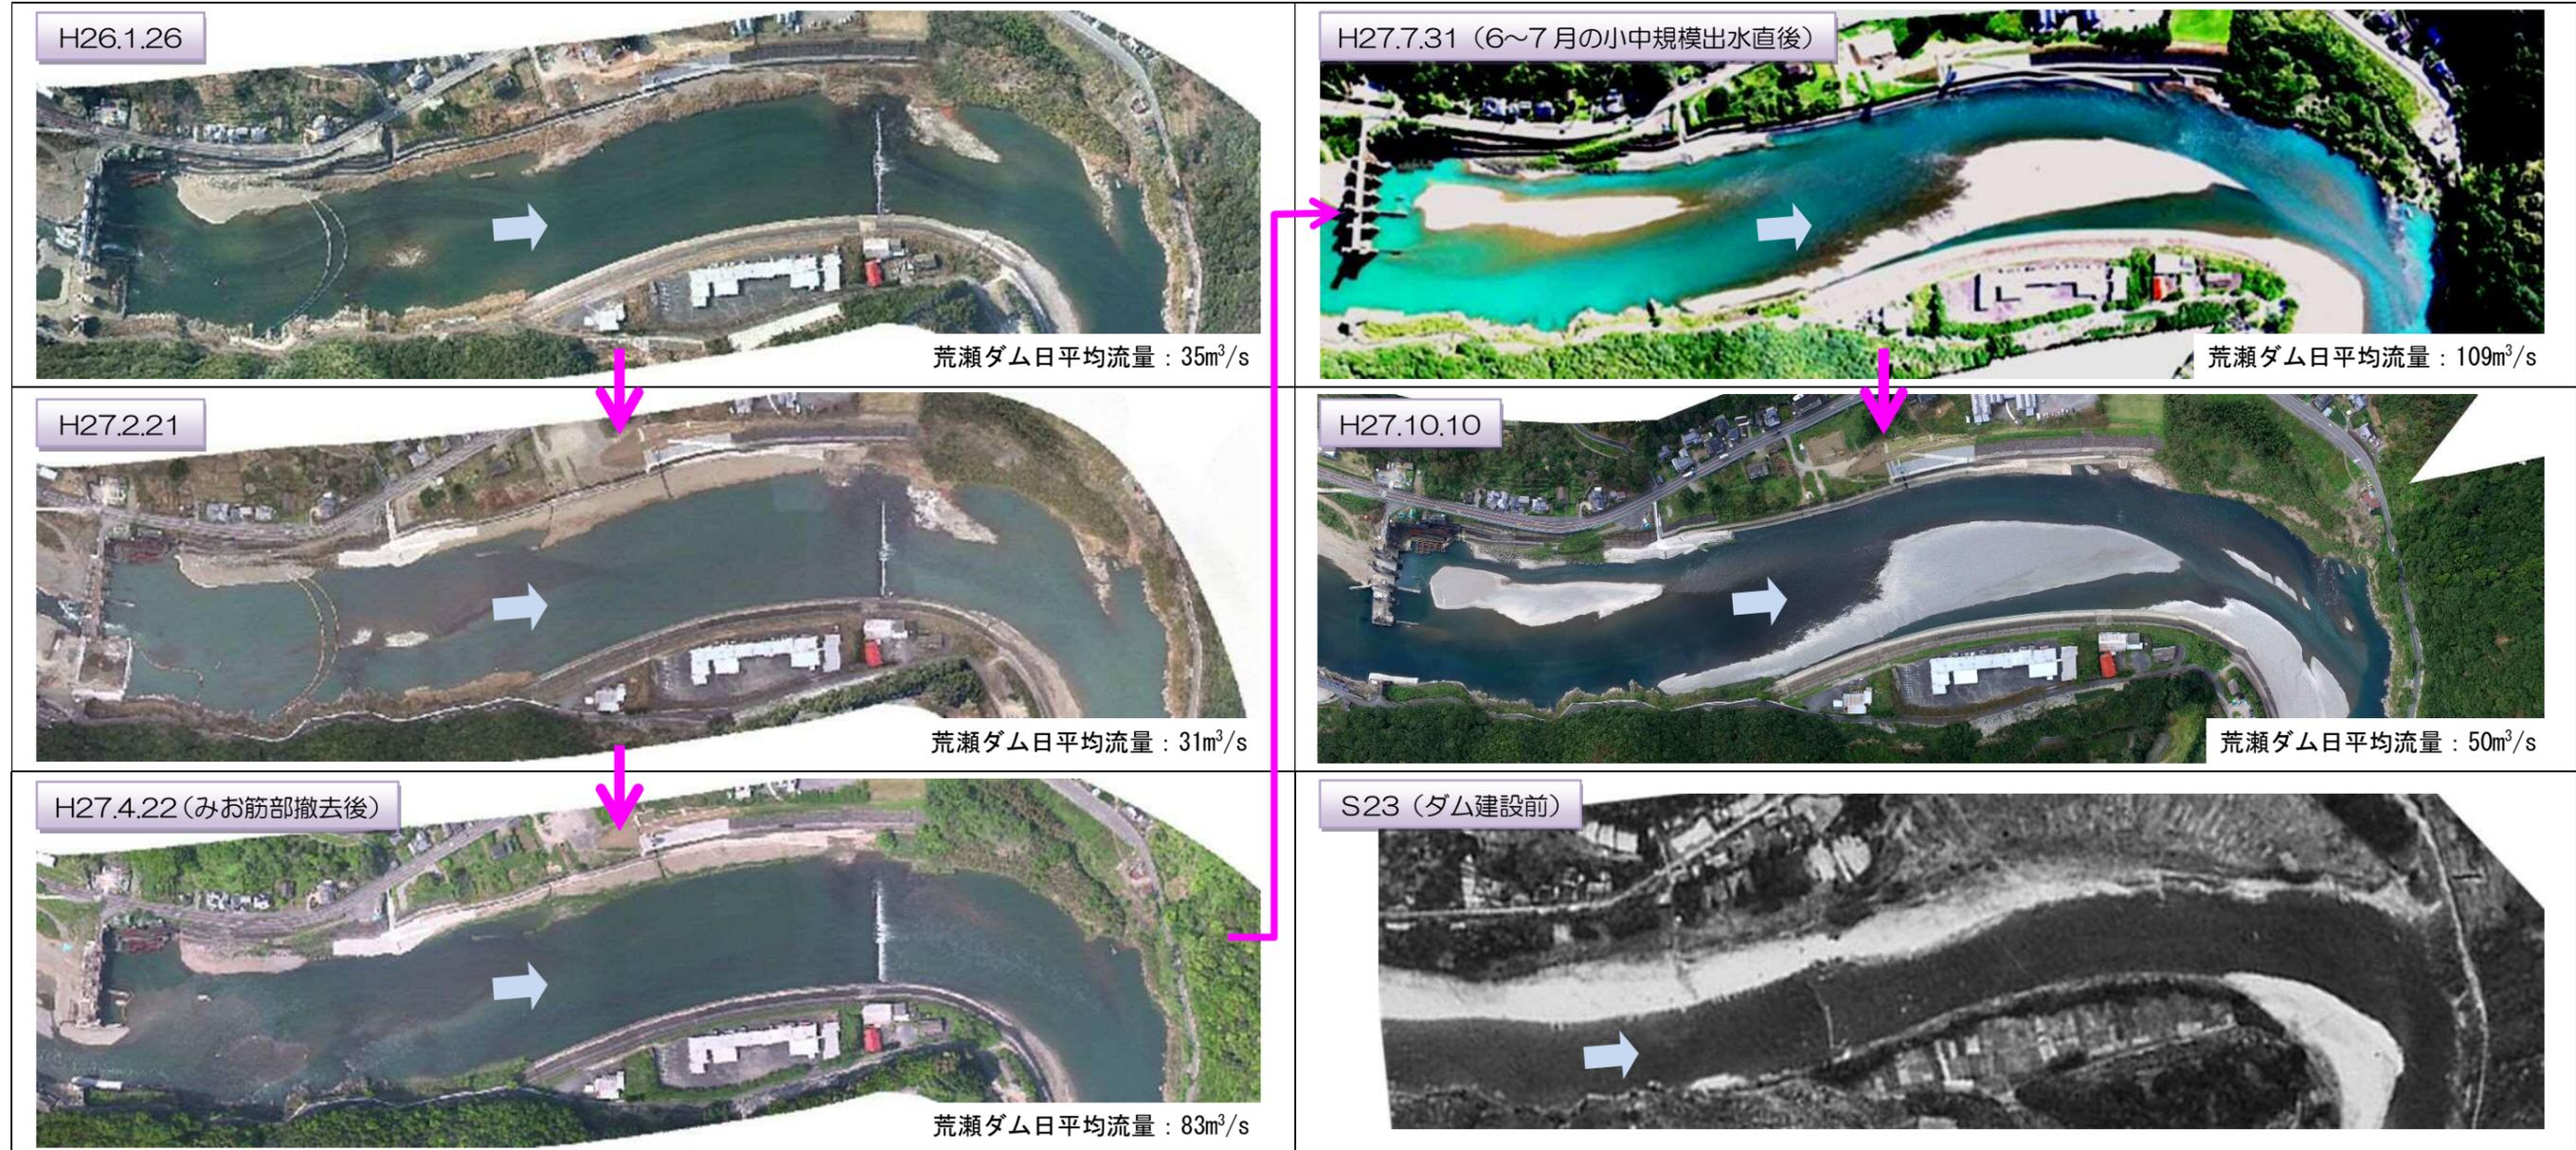
【ダム下流域】

- 下流域は、みお筋部撤去(H27年3月)後の6~7月の連続的な小中規模出水により、ダム上流の土砂が流出し、H27年7月には砂州が拡大した(ダム直下流左岸の州、道の駅坂本前右岸の州)。
- 上流域は、みお筋部撤去(H27年3月)後の6~7月の連続的な小中規模出水により、平成27年7月には砂州が消失・縮減した(特に、20/400~20/800の造成した砂州)。

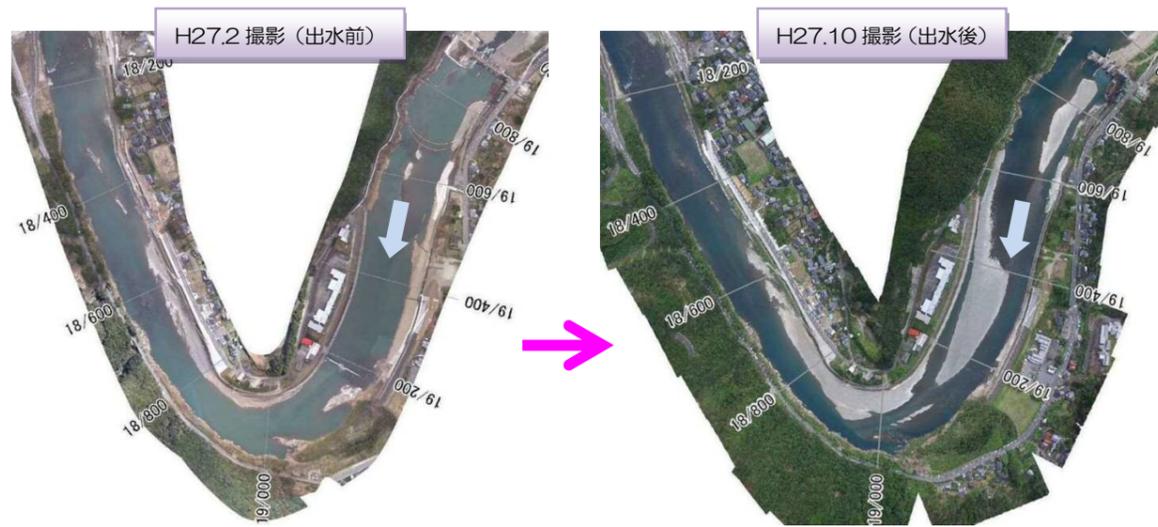
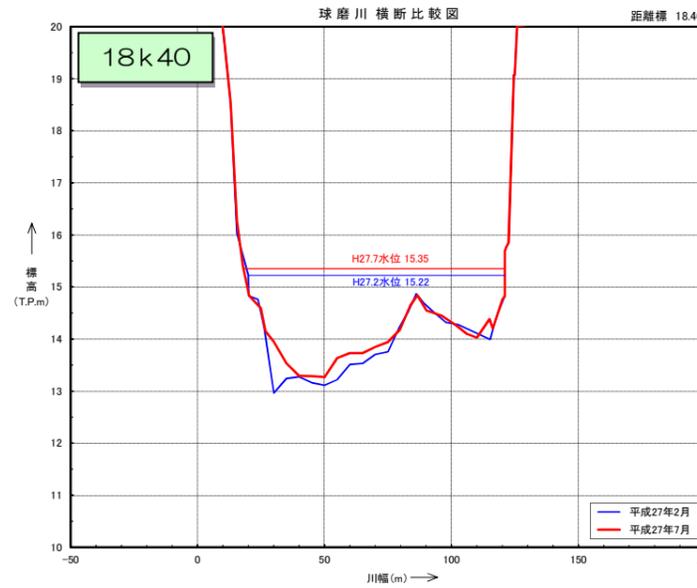
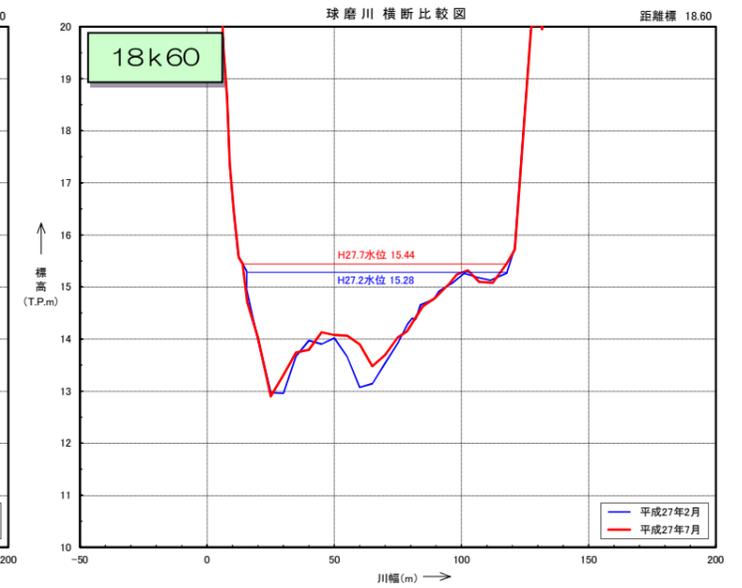
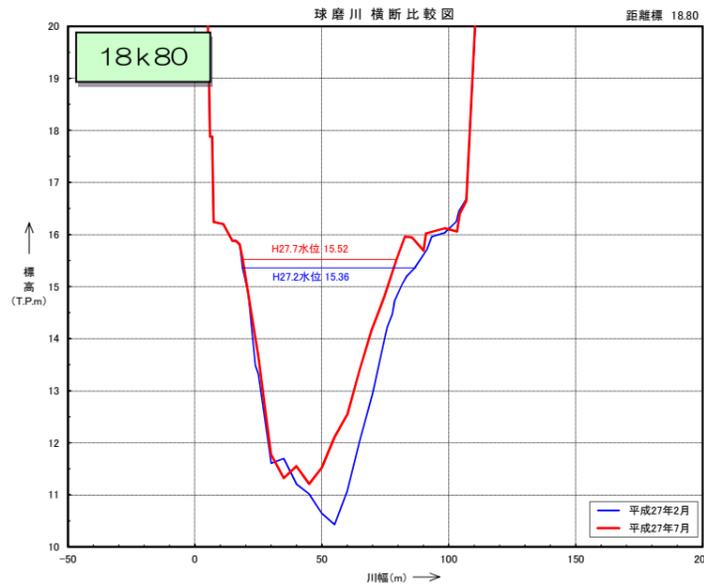
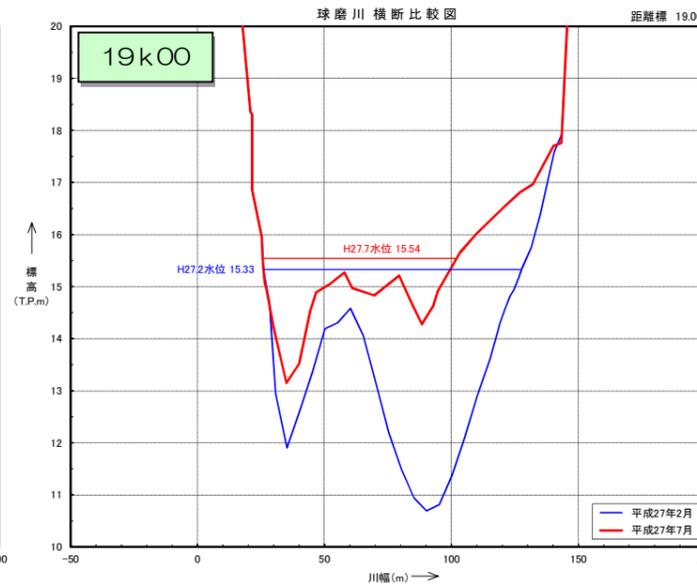
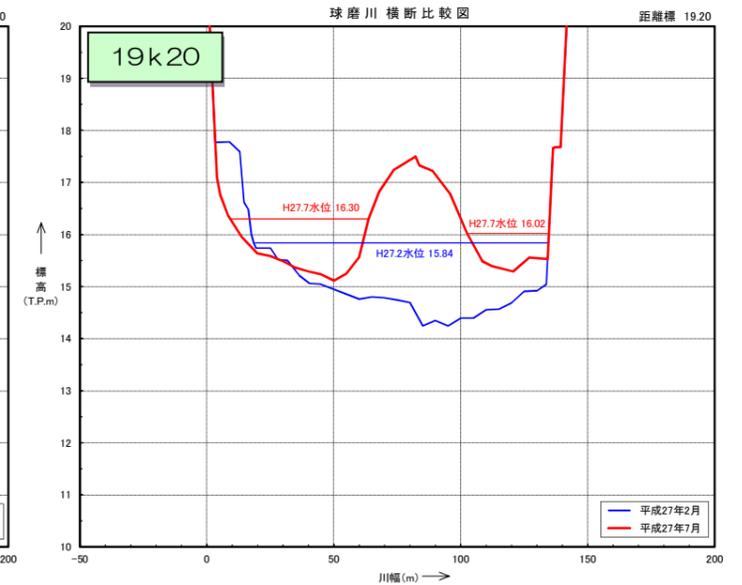
(3) 横断形状の変化状況

- 下流域は、みお筋部撤去(H27年3月)後の6~7月の連続的な小中規模出水により、ダム上流の土砂が流出し、19k00~19k80で河床が上昇した。
- 上流域は、みお筋部撤去(H27年3月)後の6~7月の連続的な小中規模出水により、左岸の寄州(19k91~20k23)及び右岸の中州・寄州(20k41~20k79)で河床が低下した。

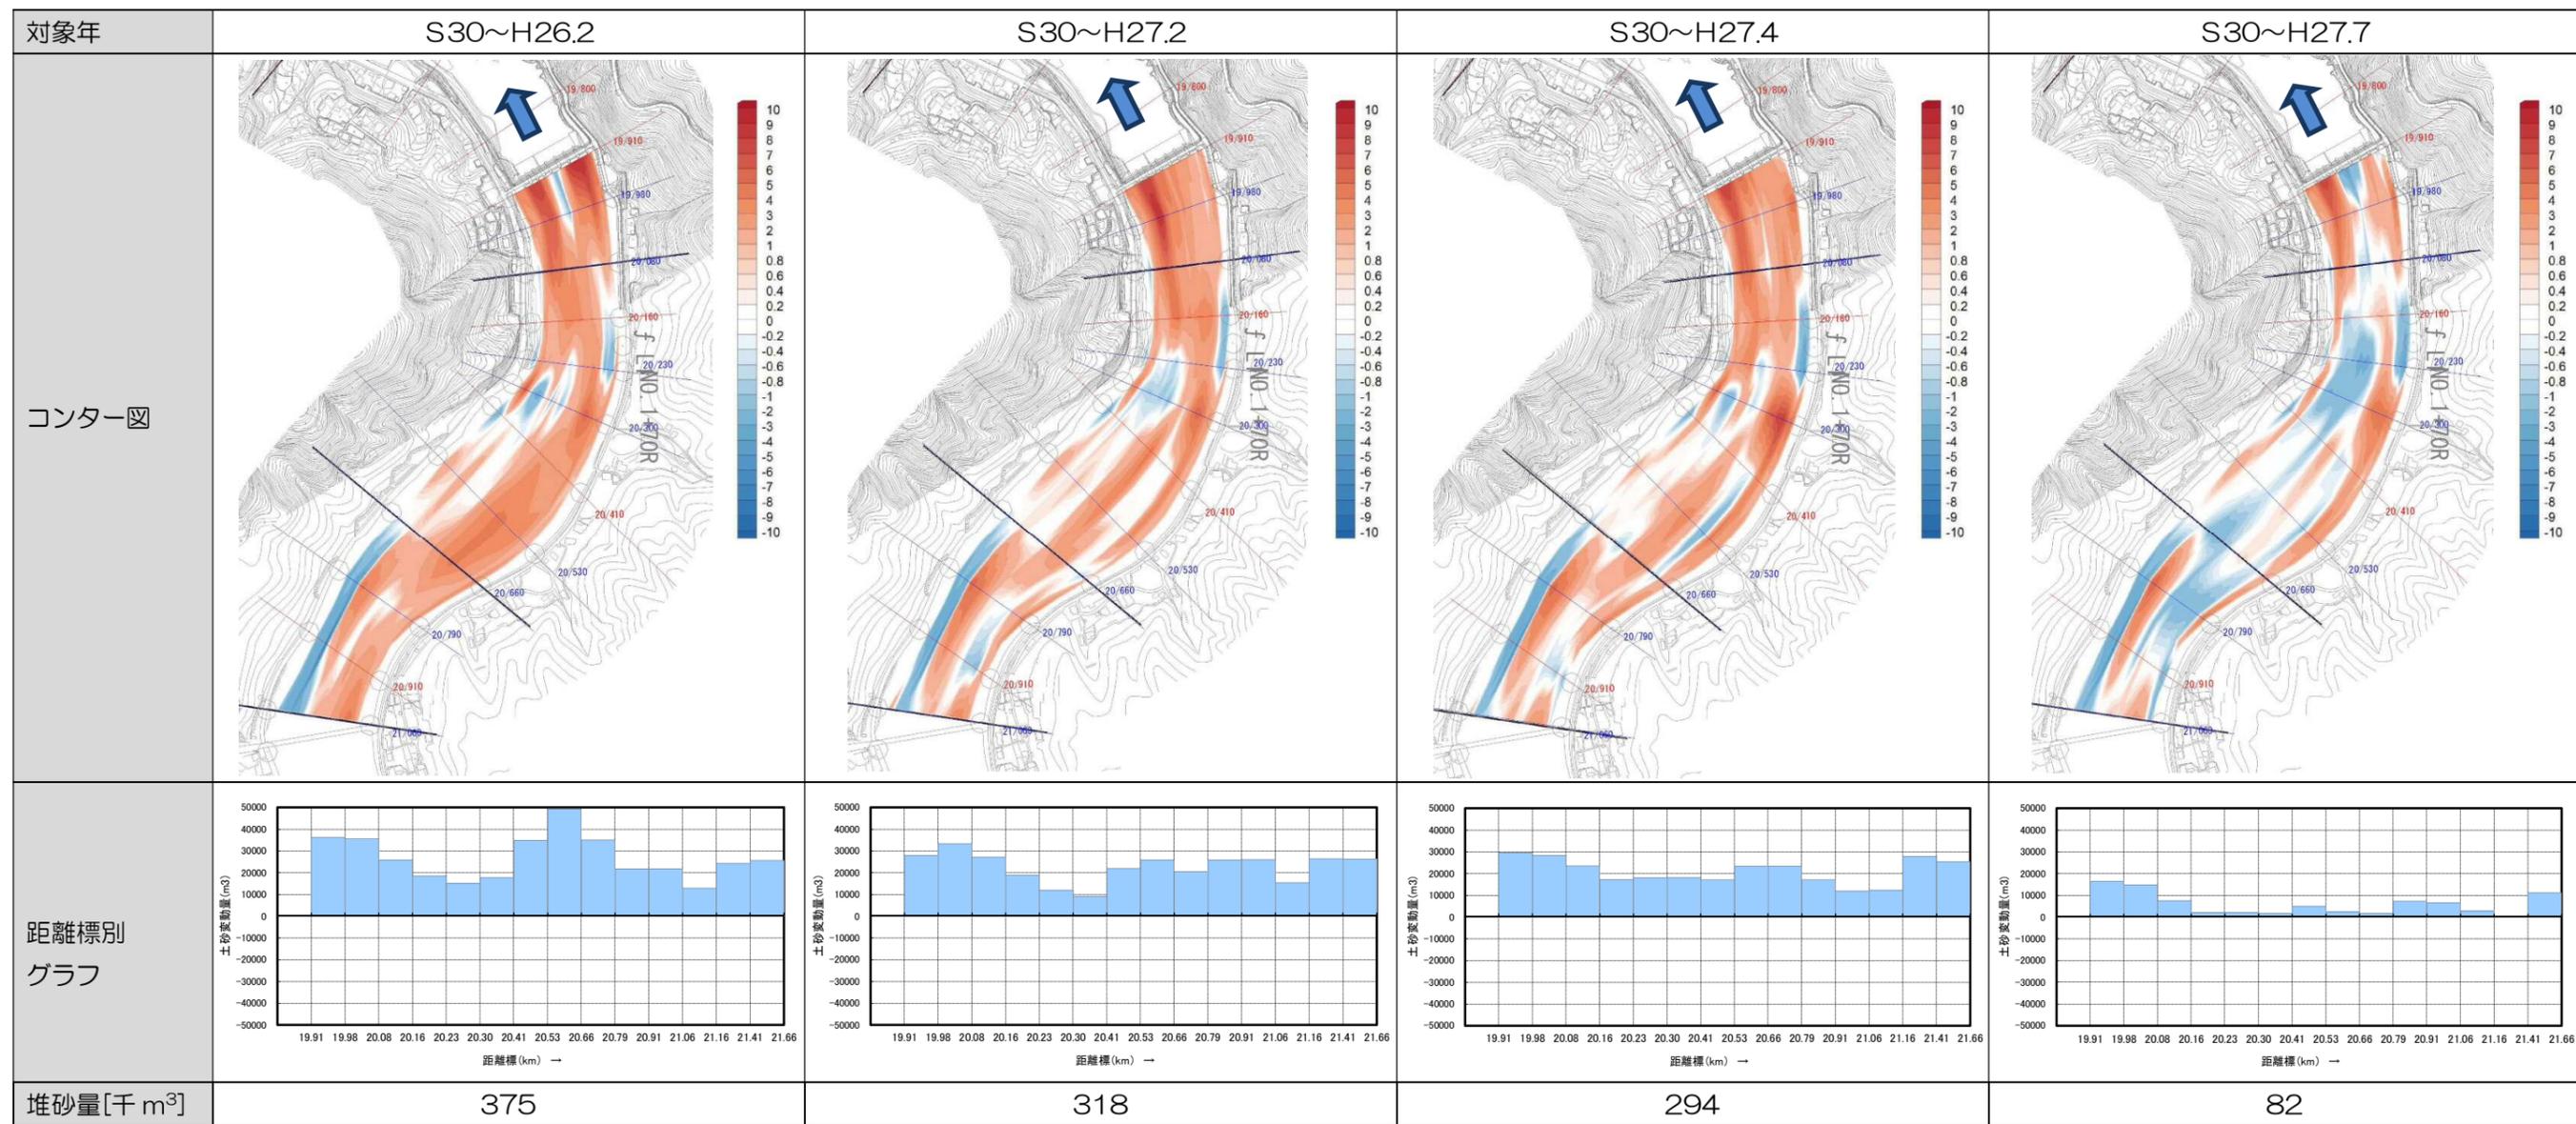
1) 元河床からの堆砂量の変化状況 (ダム上流部)

● みお筋部撤去(H27年3月)後の6~7月の連続的な小中規模出水により、ダム上流の土砂が流出し、H27年4月~7月の間に洗掘し、ダム建設前(S30)の河床に戻りつつある。

自然流下：20 千m³
 土砂除去：△34 千m³
 本体工事：△ 4 千m³

自然流下：24 千m³

自然流下：212 千m³

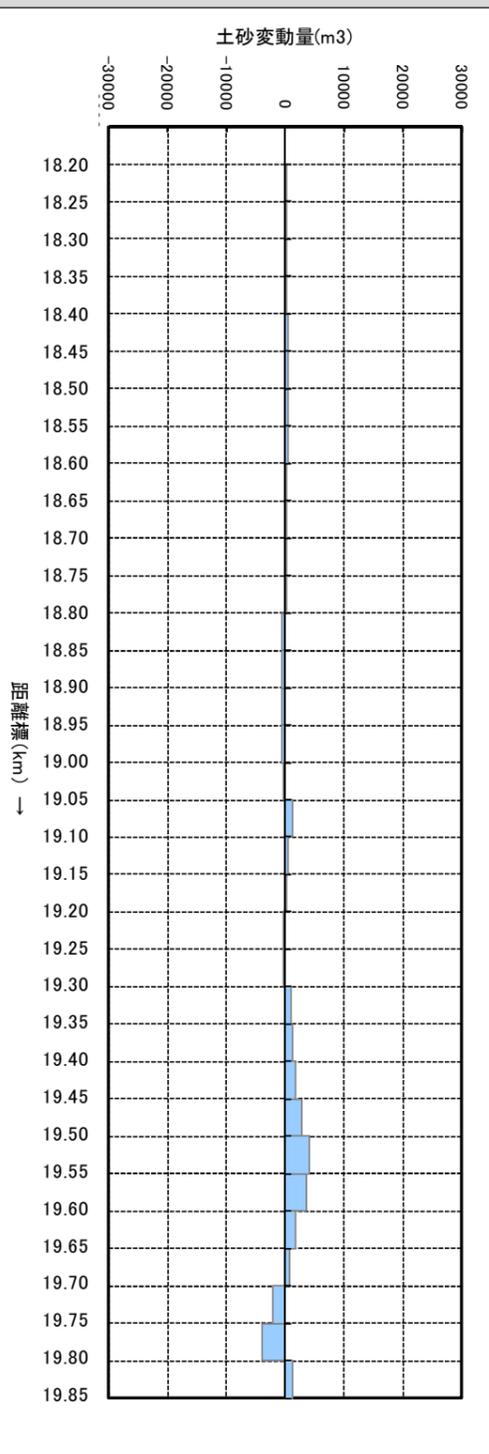
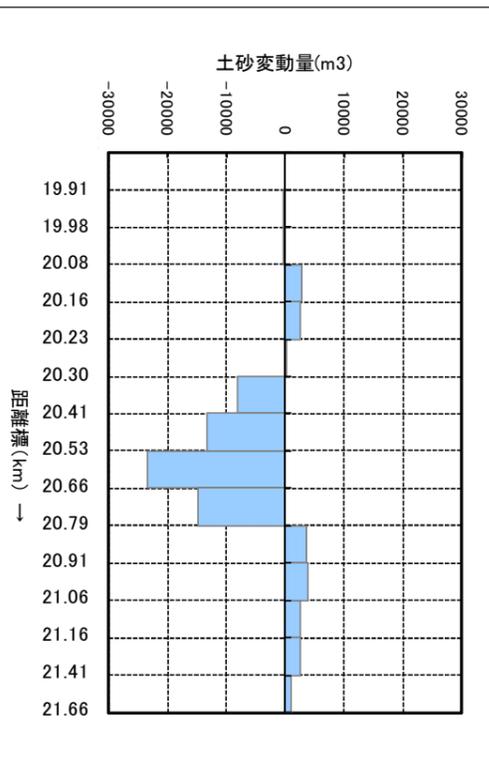
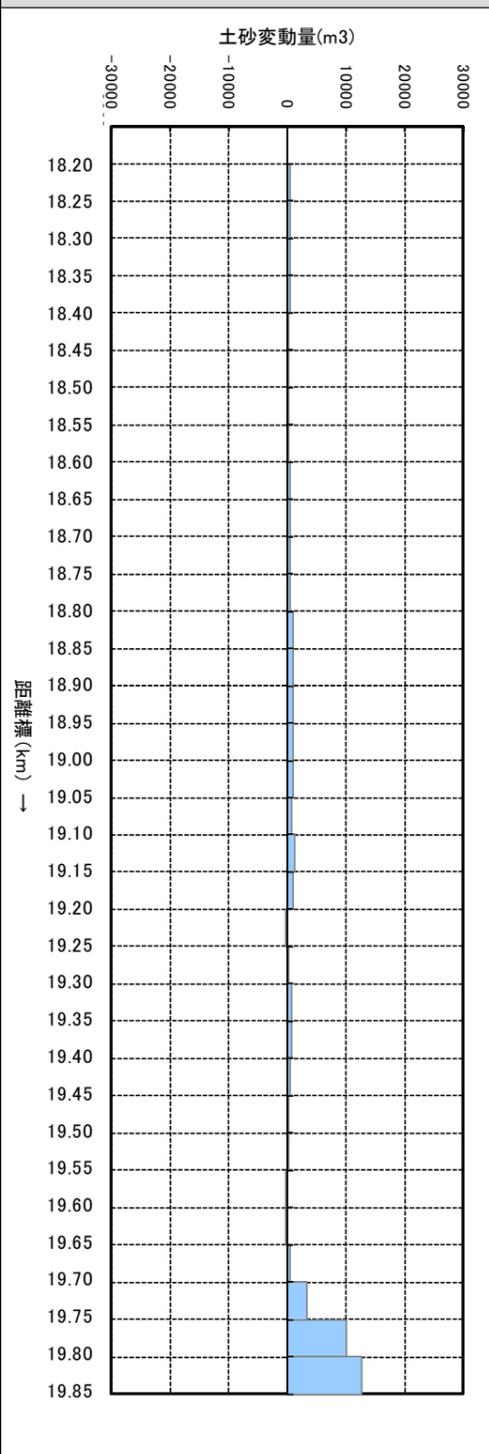
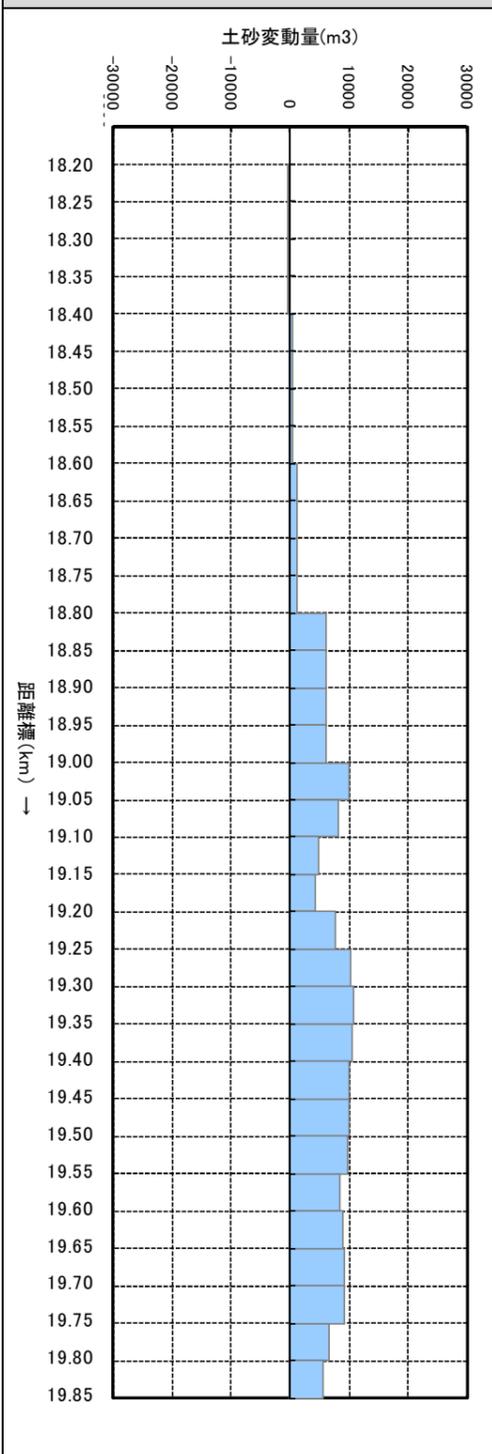
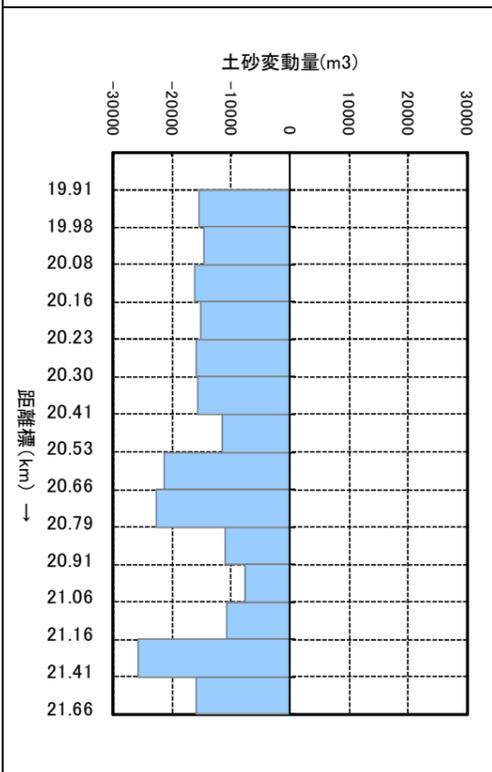
2) 測量年間の堆砂量の変化状況

● みお筋部撤去(H27年3月)後の6~7月の連続的な小中規模出水により、ダム上流の土砂が流出し、H27年4月~7月の間で、上流では洗掘、下流では堆積した。

対象年	H26.2~H27.2	H27.2~H27.4	H27.4~H27.7
コンター図			
堆砂量・洗掘量 [千 m ³]	ダム下流 (堆積量) : 14 ダム上流 (洗掘量) : 4 ※ダム上流 (土砂除去・仮設土) : 37	ダム下流 (堆積量) : 39 ダム上流 (洗掘量) : 40 ※ダム上流 (土砂除去・仮設土) : 4	ダム下流 (堆積量) : 175 ダム上流 (洗掘量) : 220

注: 堆砂量の計算対象区間は、下流部は18/200~19/850、上流部は19/910~21/660である。

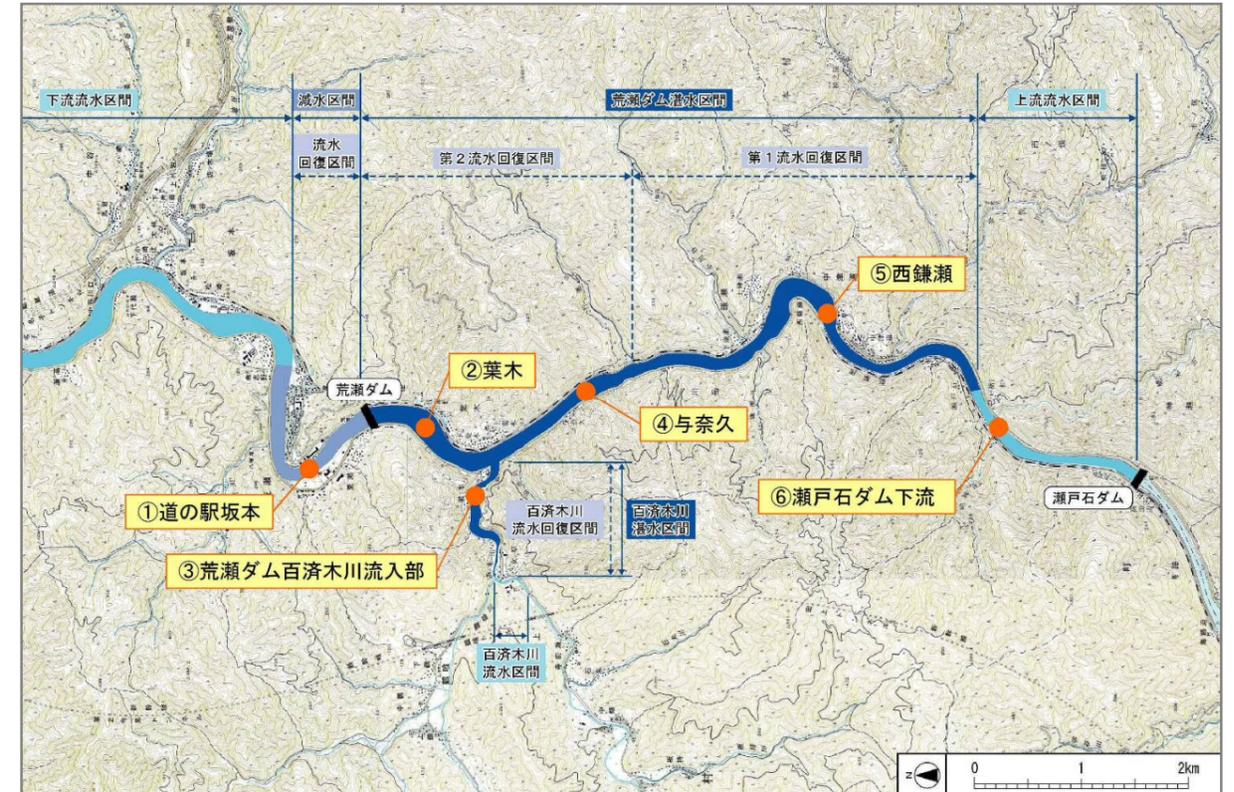
図-1 調査位置

ダム上下流の既存調査地点の6地点を調査対象地点とした。なお、ダム直下流の「①道の駅坂本」は、本年6~7月の小中規模出水後に河川環境が変化したこと、また今後も河川環境が変化する可能性が高いことから、ダム下流であるが調査地点とした。

調査地点	調査地点の概要
①道の駅坂本	・H27年3月のみお筋部撤去と6~7月の出水により河川環境が変化した ・新たに砂州が形成されるなど、今後も地形が大きく変化する可能性がある
②葉木	・H25年6月の水位低下装置設置後に流水環境に変化した ・小又瀬や一の瀬など名前の付いた瀬が存在した ・ダム撤去後に瀬が早期に復元するように基盤整備を実施した
③百済木川	・H22年4月のゲート開放後に流水環境に変化した ・ダム上流域では最も早く河川環境に変化した ・瀬、淵やワンドなど多様な河川環境要素からなる ・本川と比較して河川幅、水深や流量が小さく特徴的である
④与奈久	・H25年6月の水位低下装置設置後に流水環境に変化した ・湯の瀬という名前の付いた瀬が存在した ・瀬、淵やワンドなど多様な河川環境要素からなる
⑤西鎌瀬	・H22年4月のゲート開放後に流水環境に変化した ・藤ノ瀬という名前の付いた瀬が存在するが小規模である ・M型の淵が大半を占め単調な環境である
⑥瀬戸石ダム下流	・荒瀬ダム撤去関連工事の直接的な影響を受けない地点である ・直上流の瀬戸石ダムによりアーマーコート化している

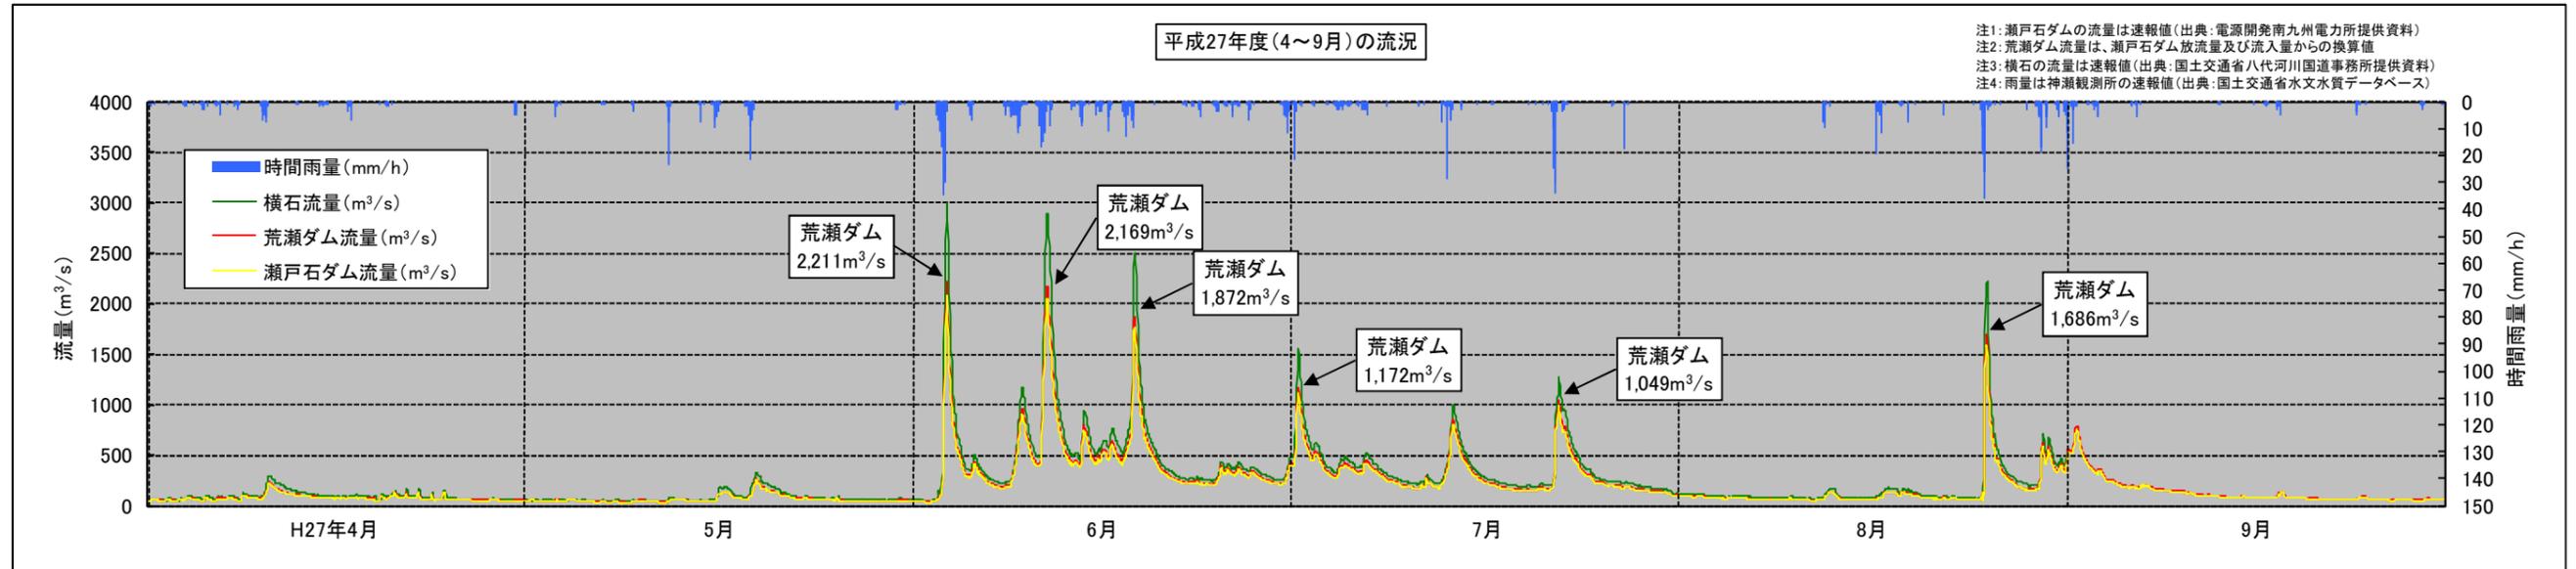
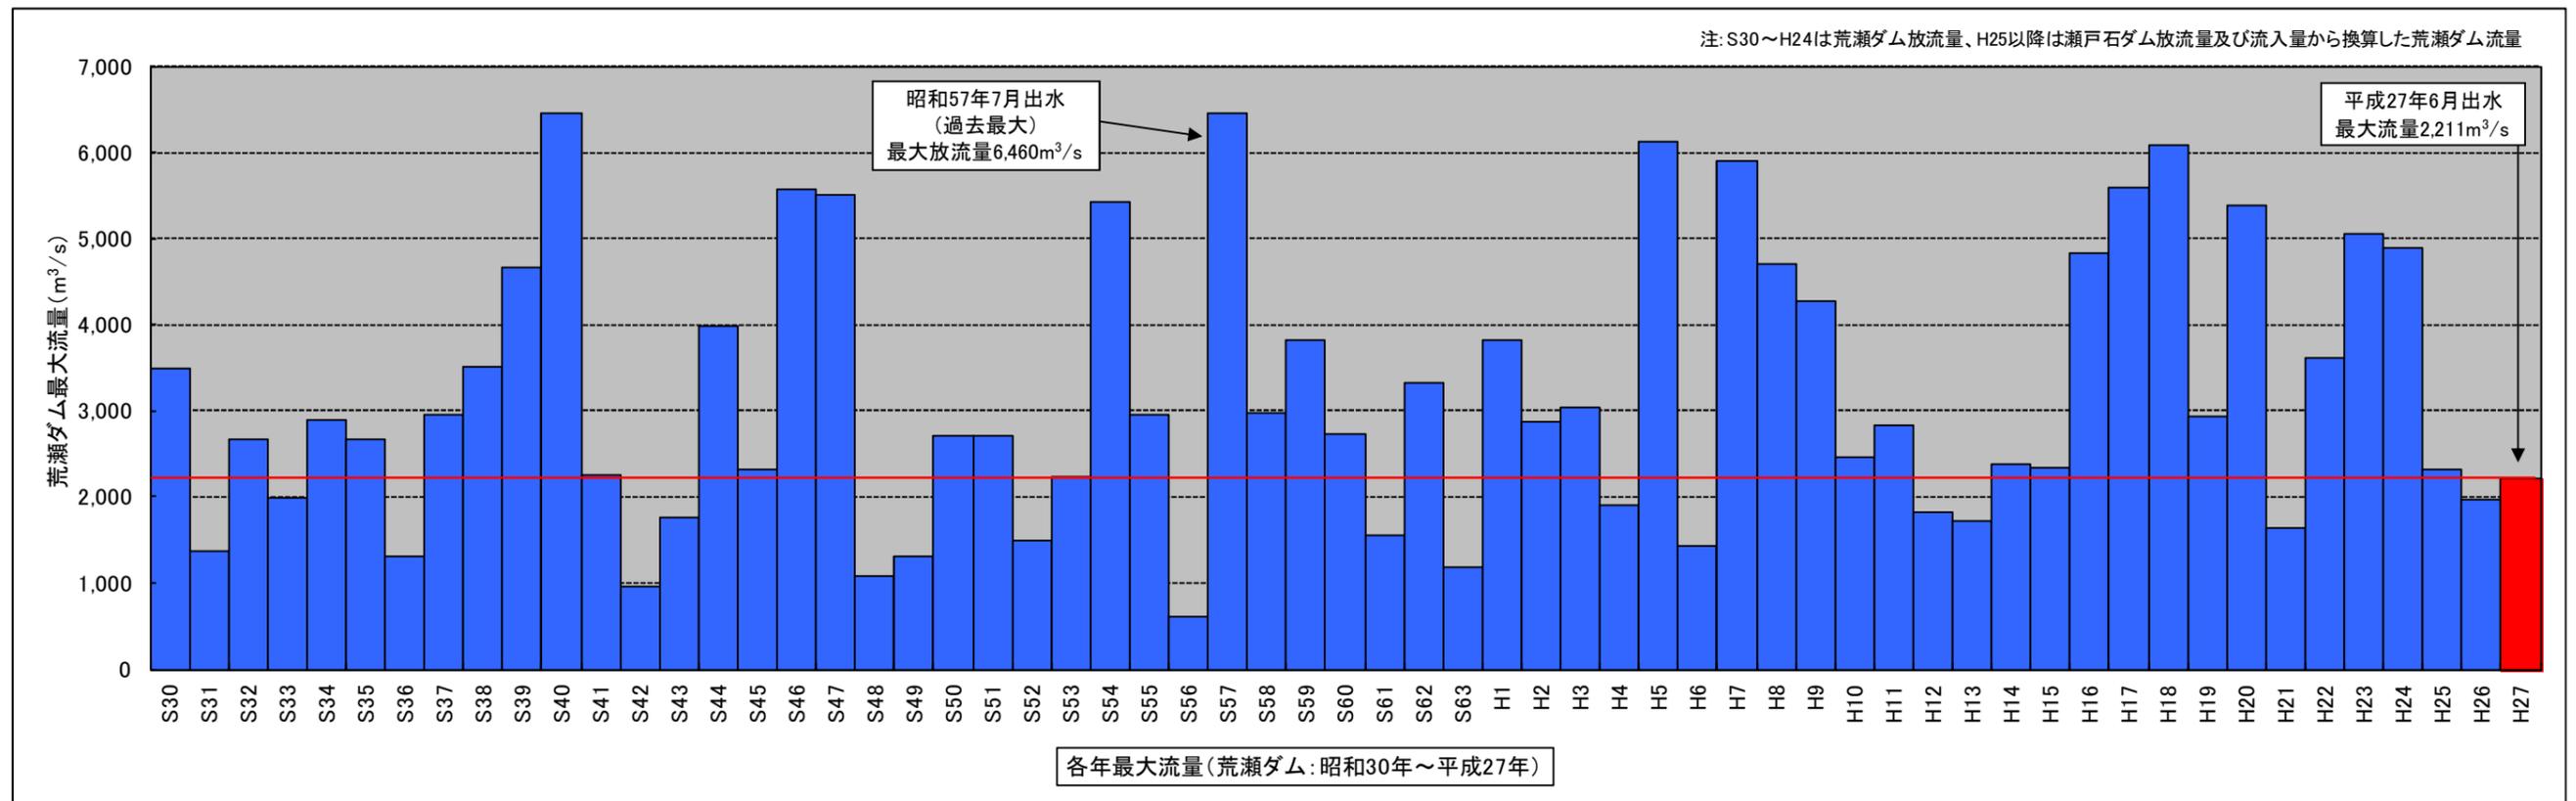
1) 流量 (出水状況)

- ・調査期間において、2,000 m^3/s 台の出水が 2 回(6 月)、1,000 m^3/s 台の出水が 4 回(6 月、7 月、8 月)発生した。(※荒瀬ダム流量)
- ・6 月の出水は過去 61 年間で第 44 位(確率 3/4 程度)の出水規模であった。

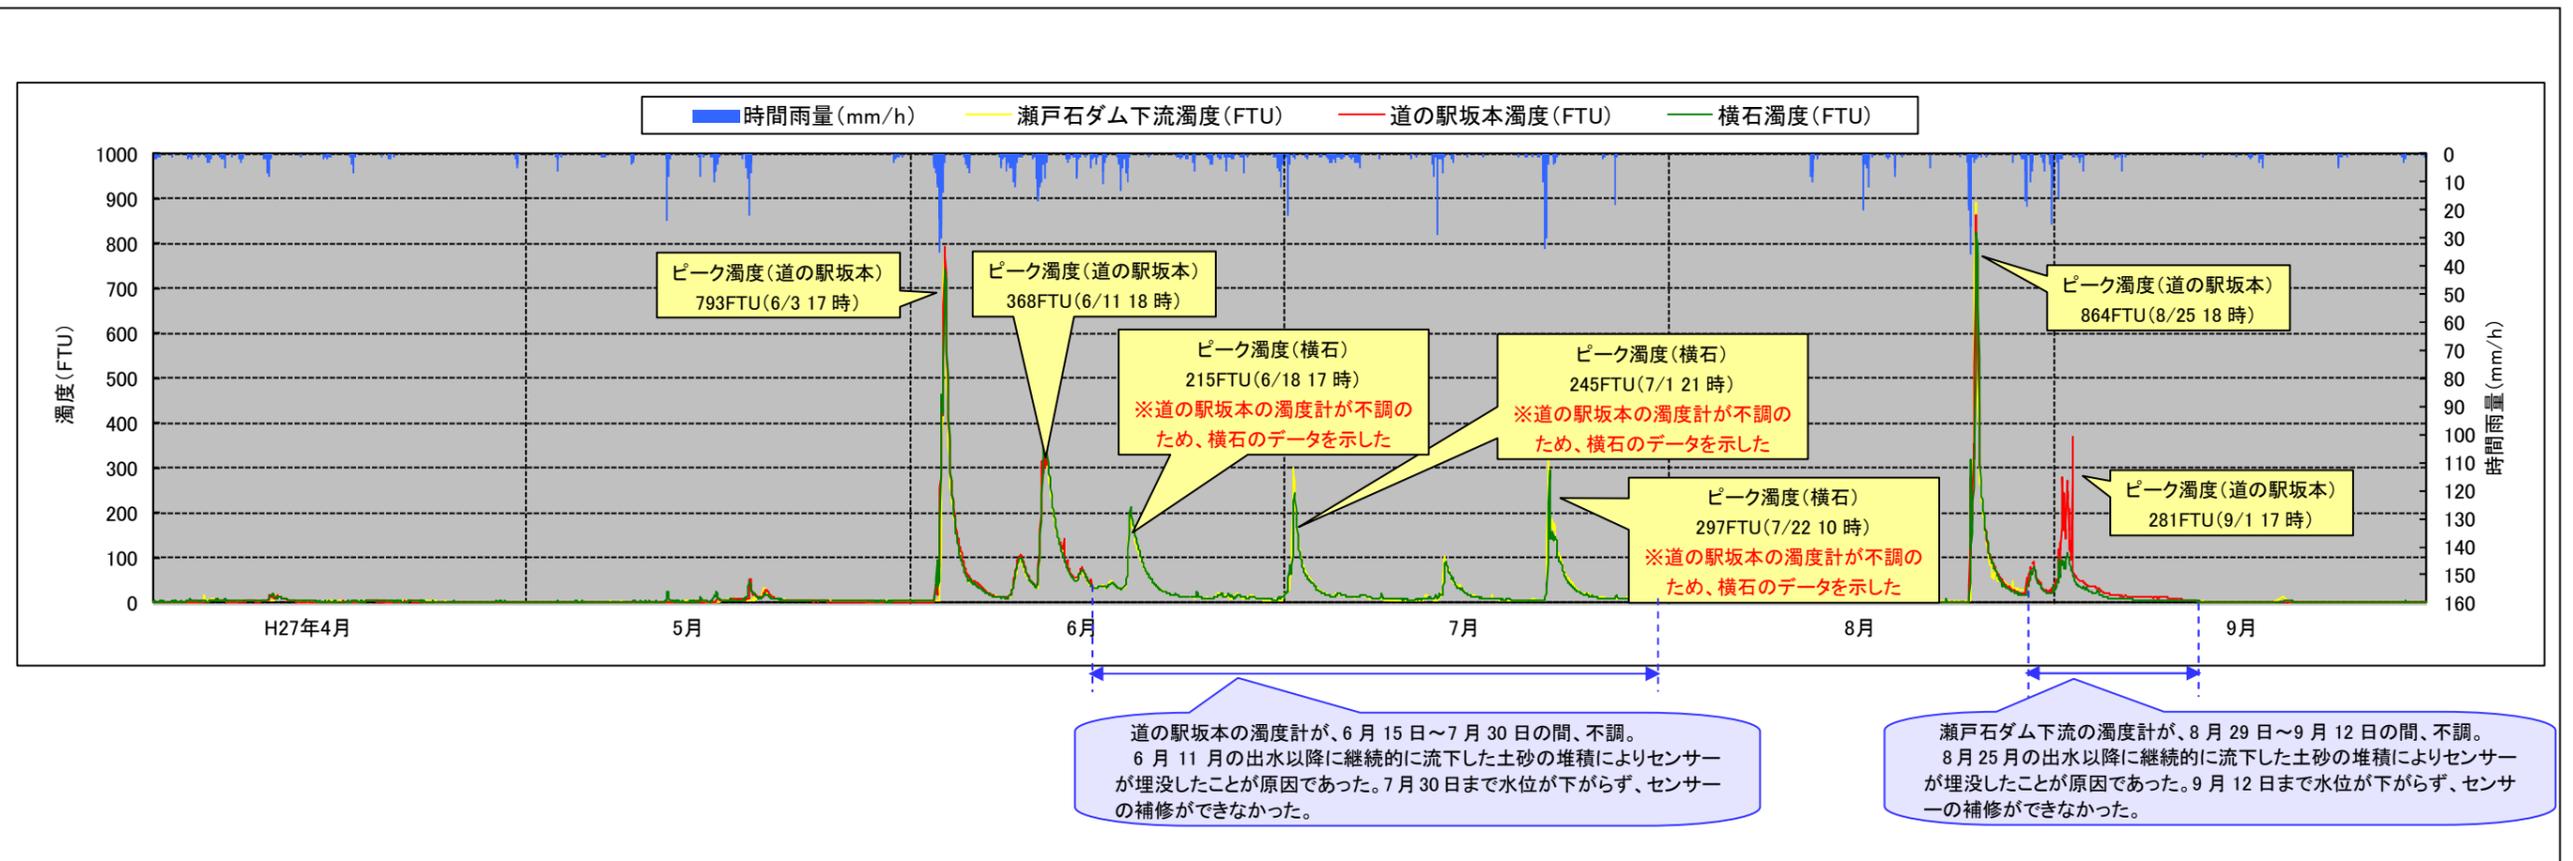
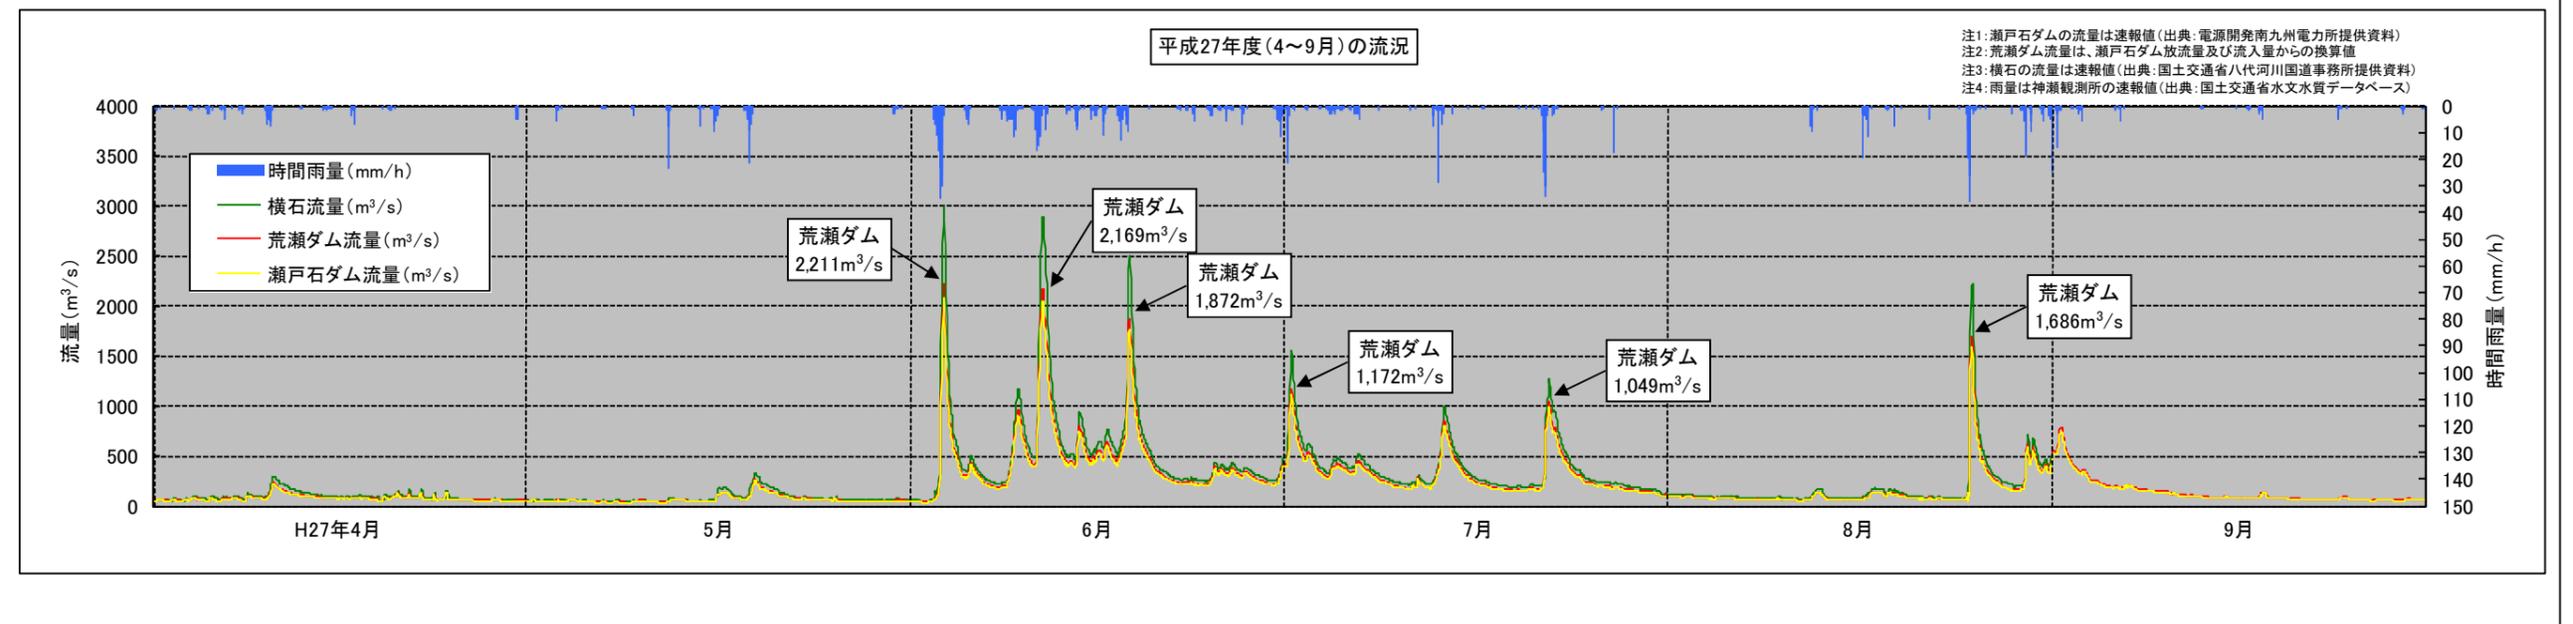
2) 水質 ① 常時観測(濁度)

評価項目	視点	今年度前期(4~9月)の調査結果概要	評価概要
今年度の出水時濁度の状況	出水時の濁度の時間変化(自動観測)	・出水時の瀬戸石ダム下流(荒瀬ダムへの流入水)と道の駅坂本(荒瀬ダム直下流)と横石の濁度の関係に着目し整理したが、ほぼ同じような挙動を示している。	・ダム上流の堆積土砂の影響(ダム下流の濁り)は特に見られなかったと考えられる。

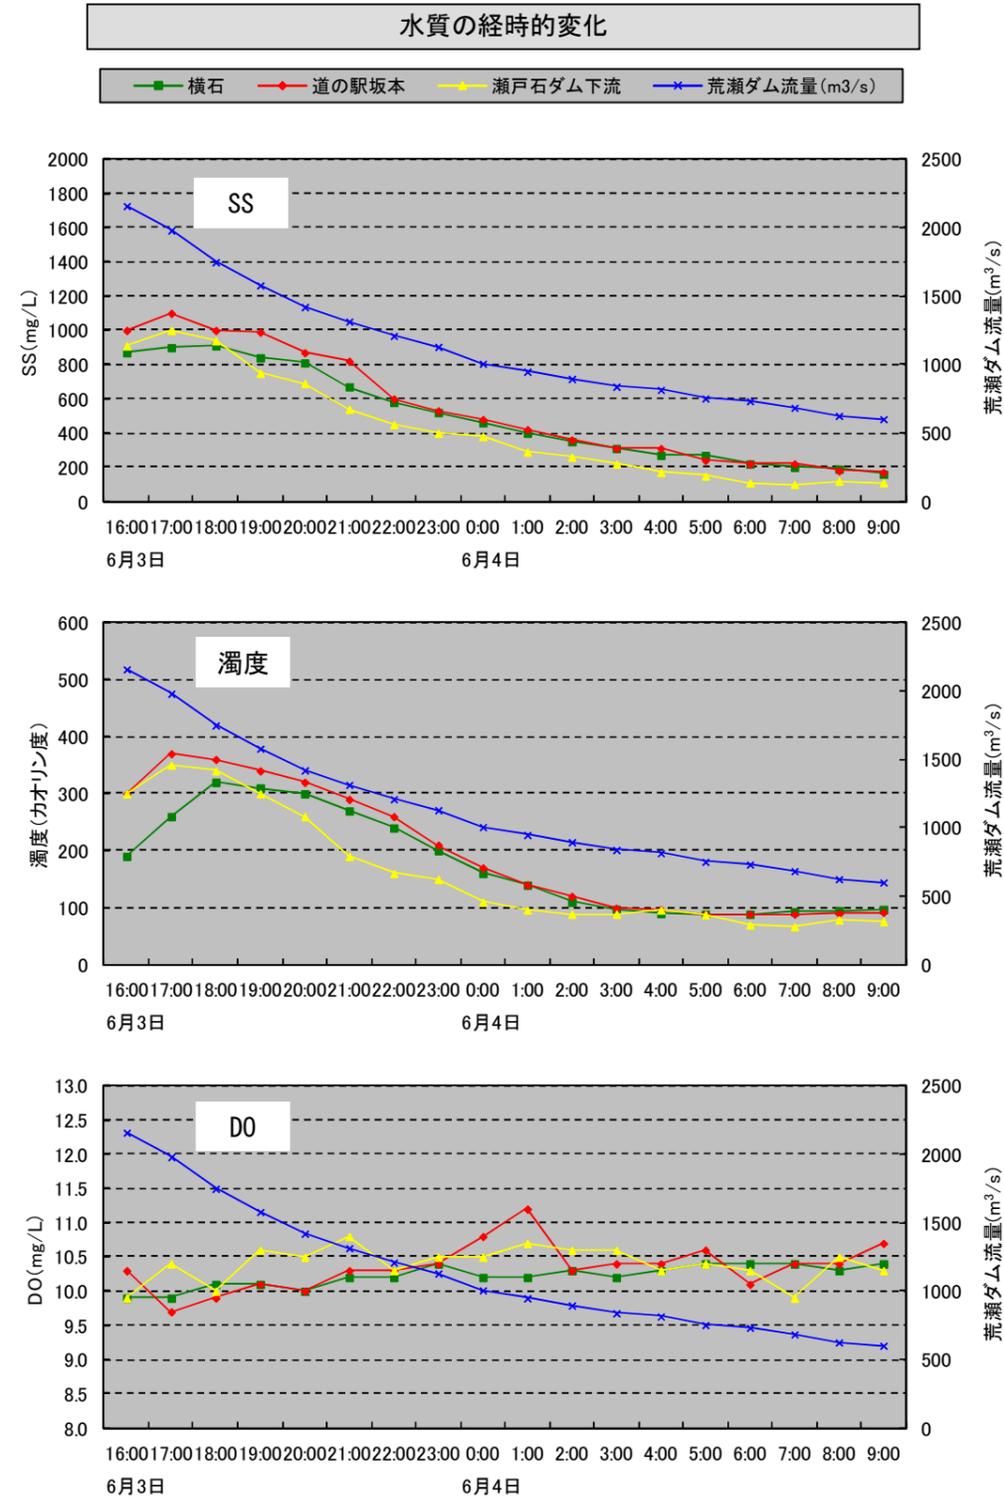
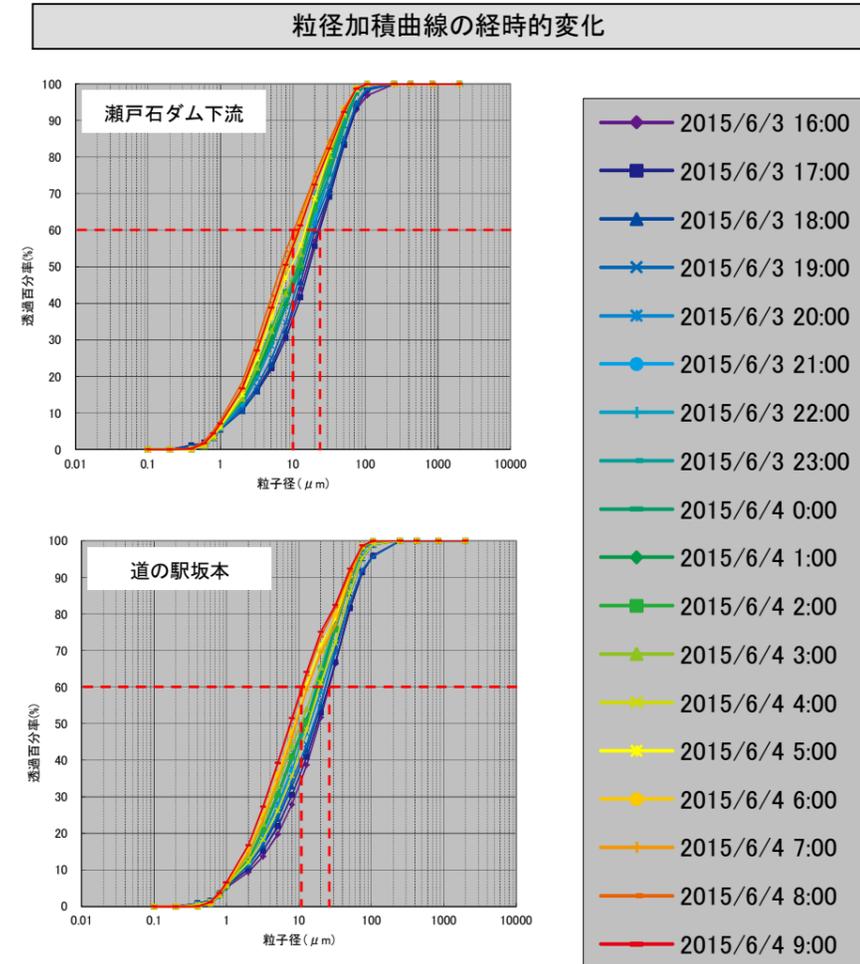
室内分析結果 (調査は平成 27 年 6 月 3 日～4 日に実施)

視点	今年度前期(4～9月)の調査結果概要	評価概要
ダム上下流の水質比較	<ul style="list-style-type: none"> 全般的に、ダム直下流(道の駅坂本)の方が上流(瀬戸石ダム下流)よりも高い傾向が見られた。しかし、時間とともに差は縮小し、ピークから1日を経ずにはほぼ同じ数値となった。 	<ul style="list-style-type: none"> ダム上流の堆積土砂の影響(ダム下流への濁り等を含む水塊の流下)は特に見られなかったと考えられる。
