第10回荒瀬ダム撤去フォローアップ専門委員会

平成27年10月29日

熊本県企業局

【資料1】土砂移動について

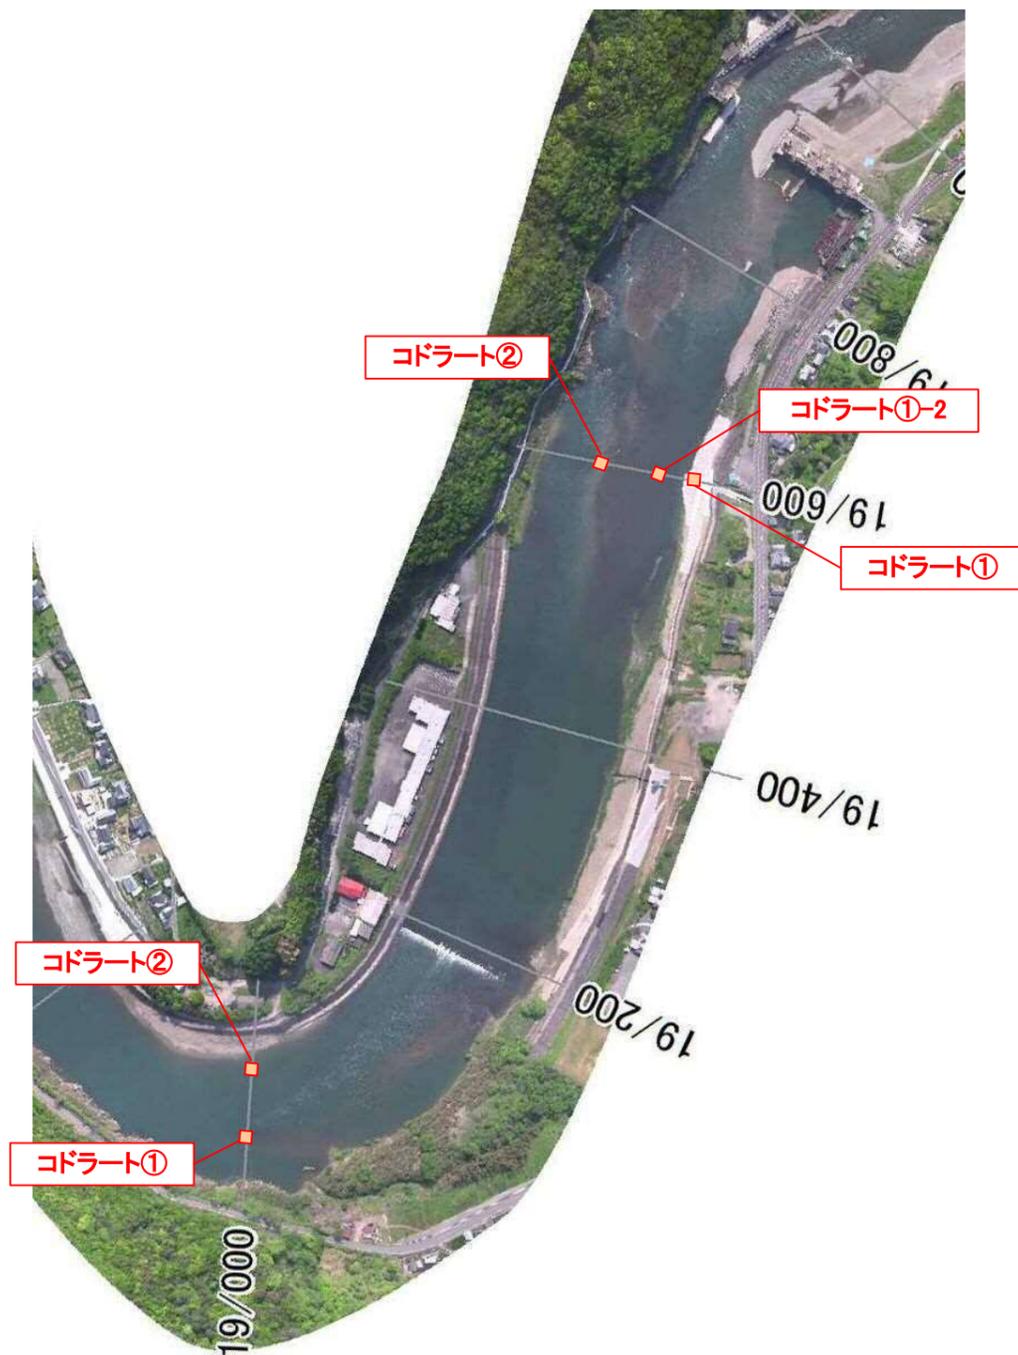
平成 27 年 4 月 21 日 (みお筋部撤去後)
荒瀬ダム日平均流量 : 31m³/s

- 6~7月の出水で、ダム上流の土砂が下流に流出し、物理定期モニタリングの調査測線である 19/000 及び 19/600 の横断形状が変化した。
- 横断形状の変化に伴い、水深や流速が変化したため、9月調査では、面積格子法の一部を実施した。(19k600 のコドラート②を調査可能な右岸際に移動させて実施)

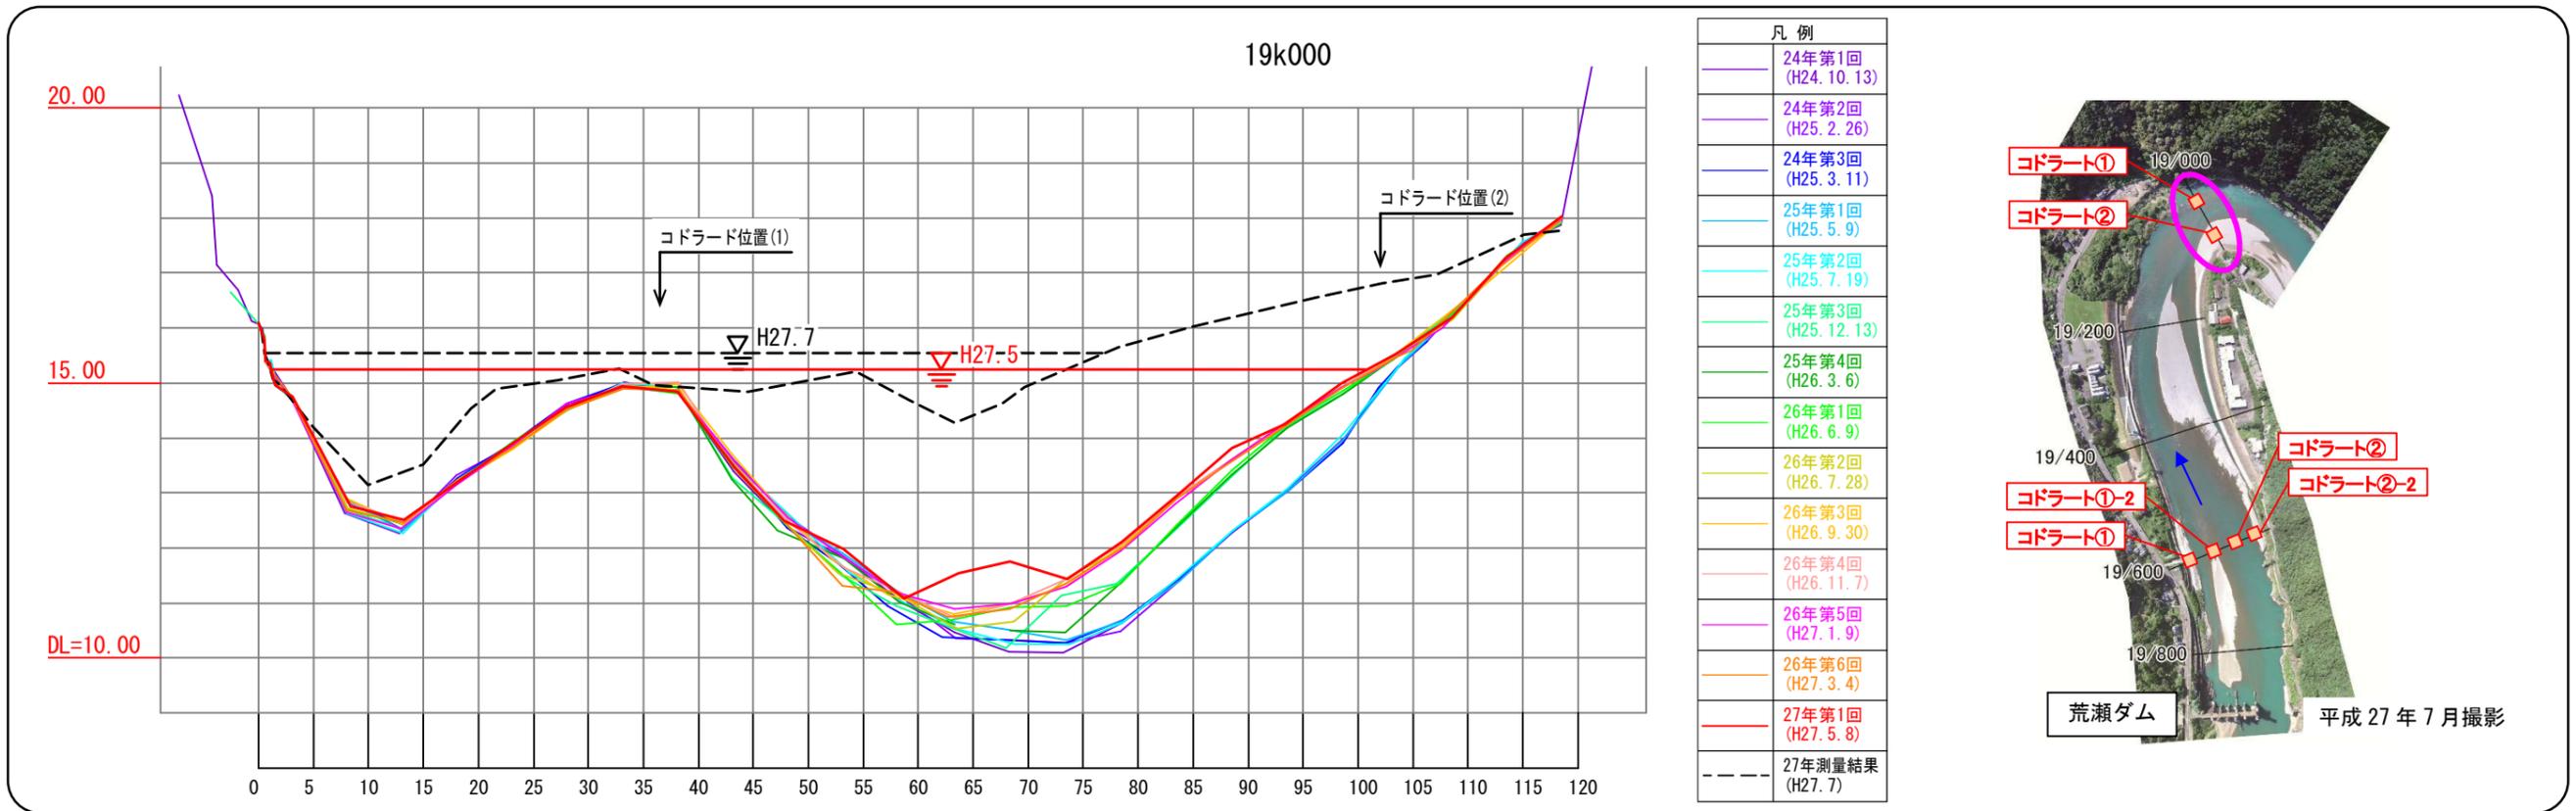
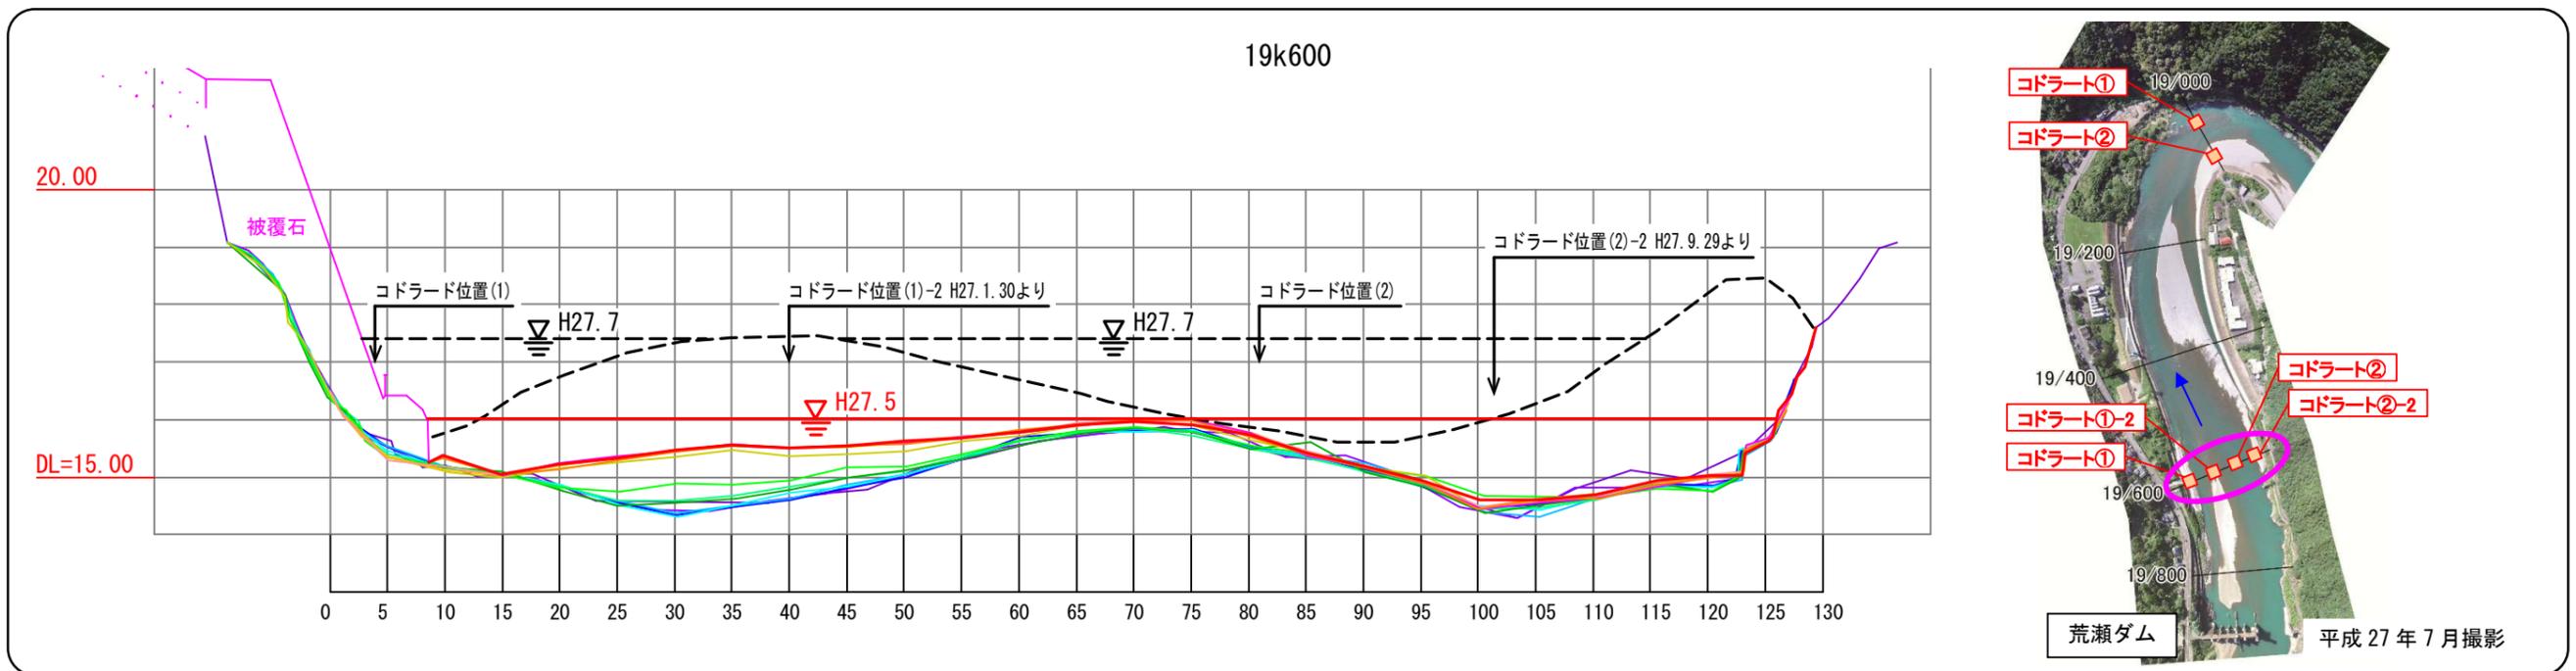
【荒瀬ダム下流における物理環境 (横断形状) の変化の概要】

評価項目	視点	今年度前期(4~9月)の調査結果概要
出水前後や工事実施前後の 変化状況	出水や荒瀬ダム撤去関連工事(水位 低下装置、みお筋撤去等)の影響把握	・みお筋部撤去(H27年3月)後の6~7月の連続的な小出水により、ダム上流の土砂が流出して河床が上昇した。

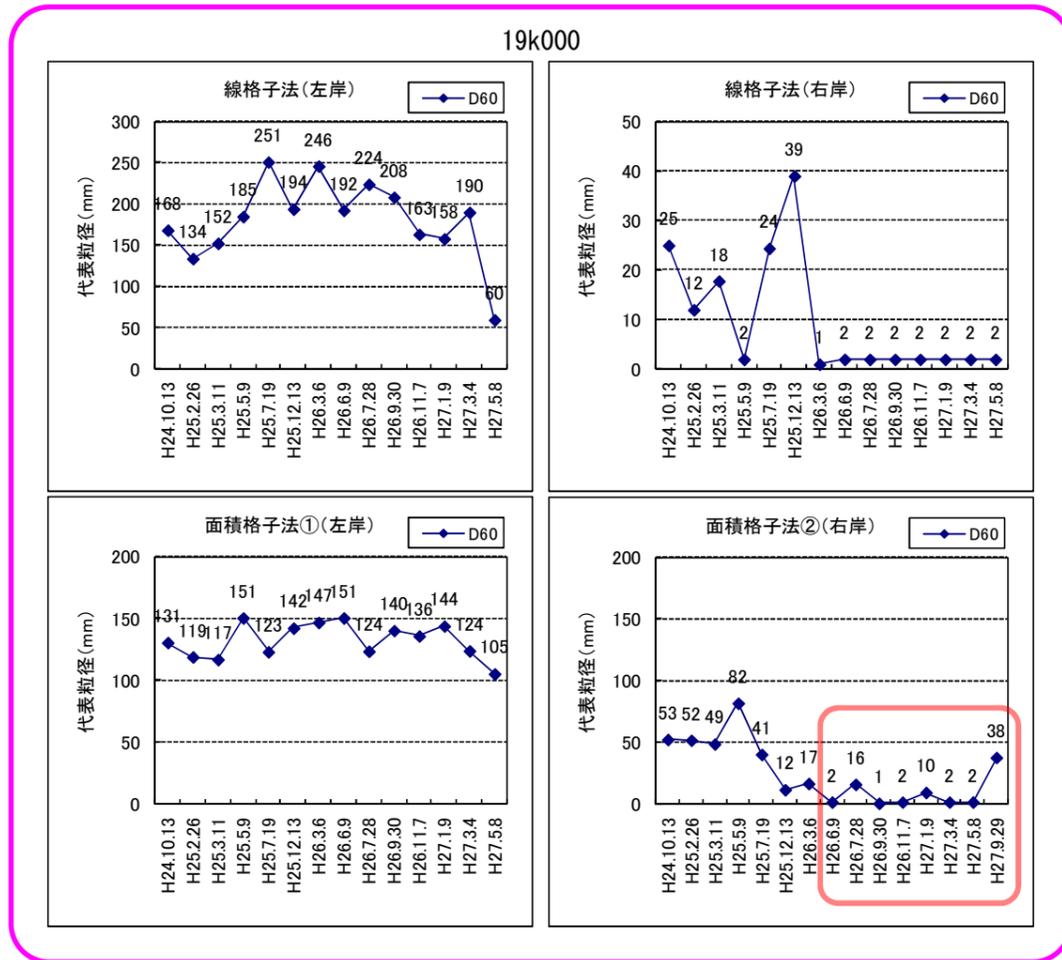
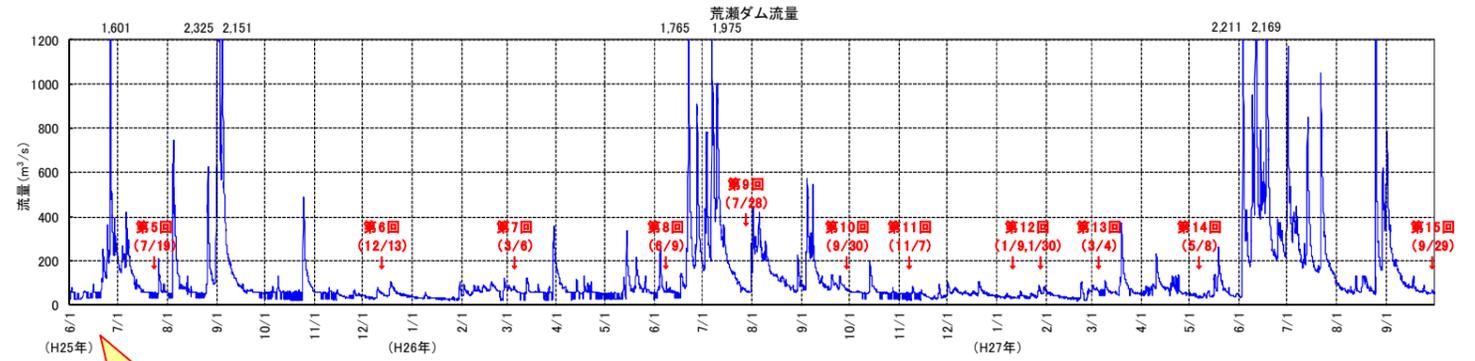
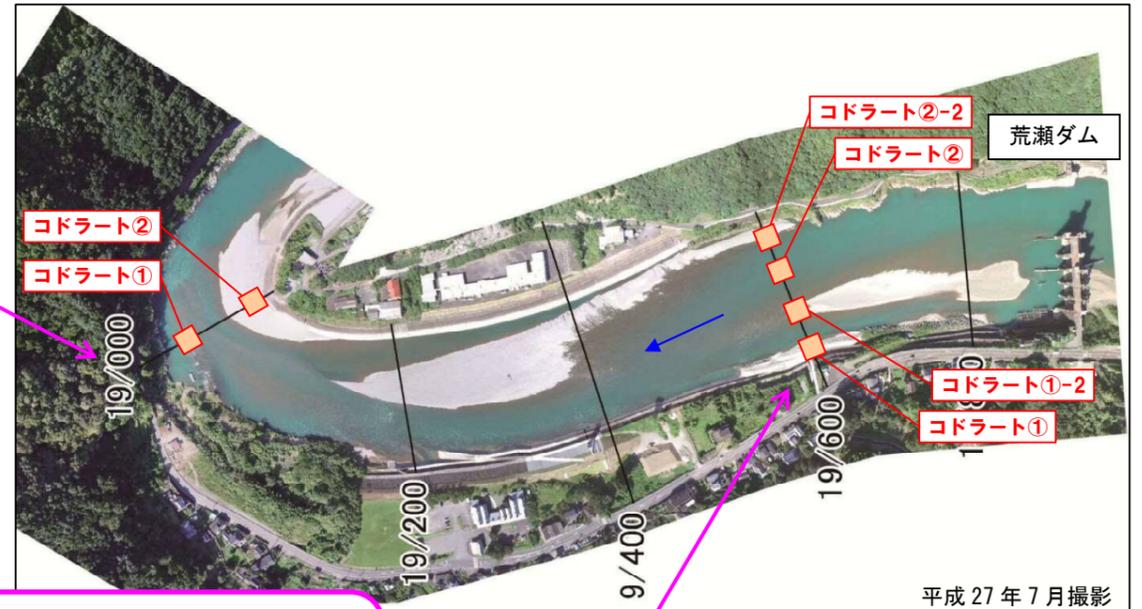
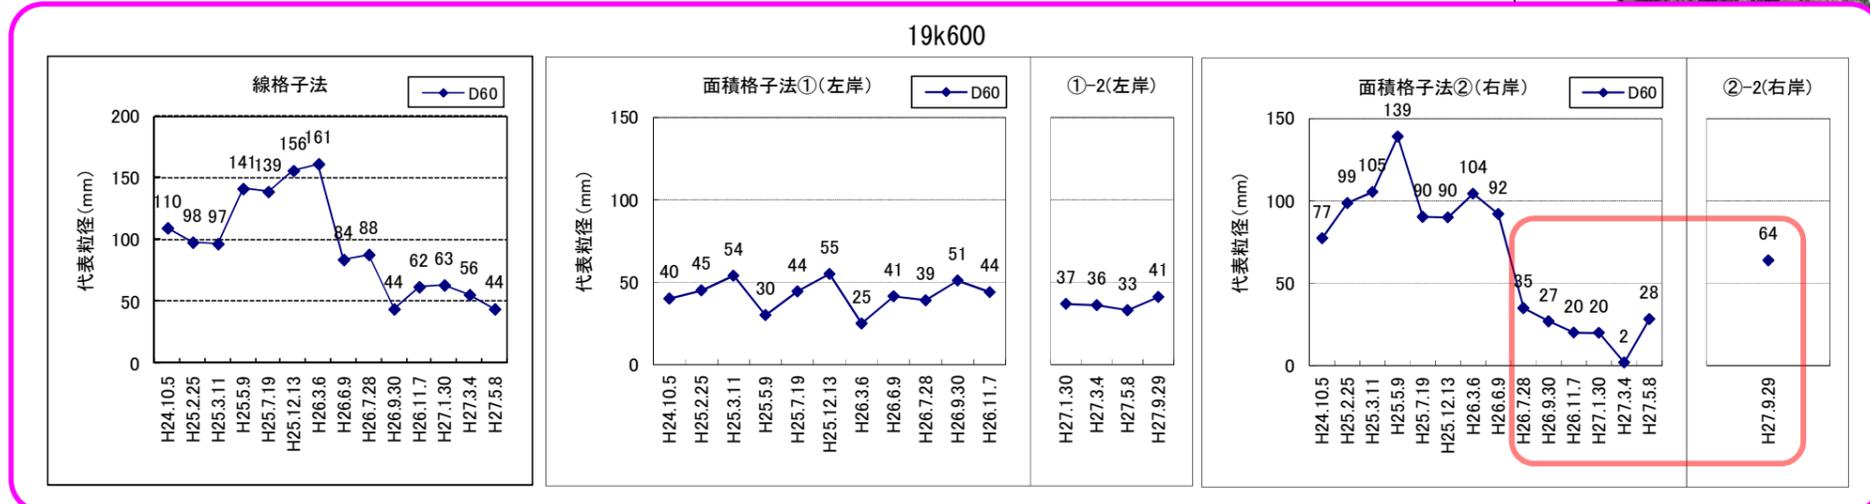
● 60%粒径

評価項目	視点	今年度前期(4~9月)の調査結果概要	評価概要
出水前後や工事実施前後の変化状況	出水や荒瀬ダム撤去関連工事(水位低下装置、ダム撤去等)の影響把握 【全体の概要把握】	・みお筋部撤去(H27年3月)後の6~7月の連続的な小中規模出水により、面積格子法の設置地点では、5月から9月にかけて粗粒化する傾向が見られた。	みお筋部撤去(H27年3月)後の6~7月の連続的な小中規模出水を受けて、ダム直下流では粗粒化したことから、細粒分の河床への堆積や目詰まりによる環境への影響はなかったと考えられる。

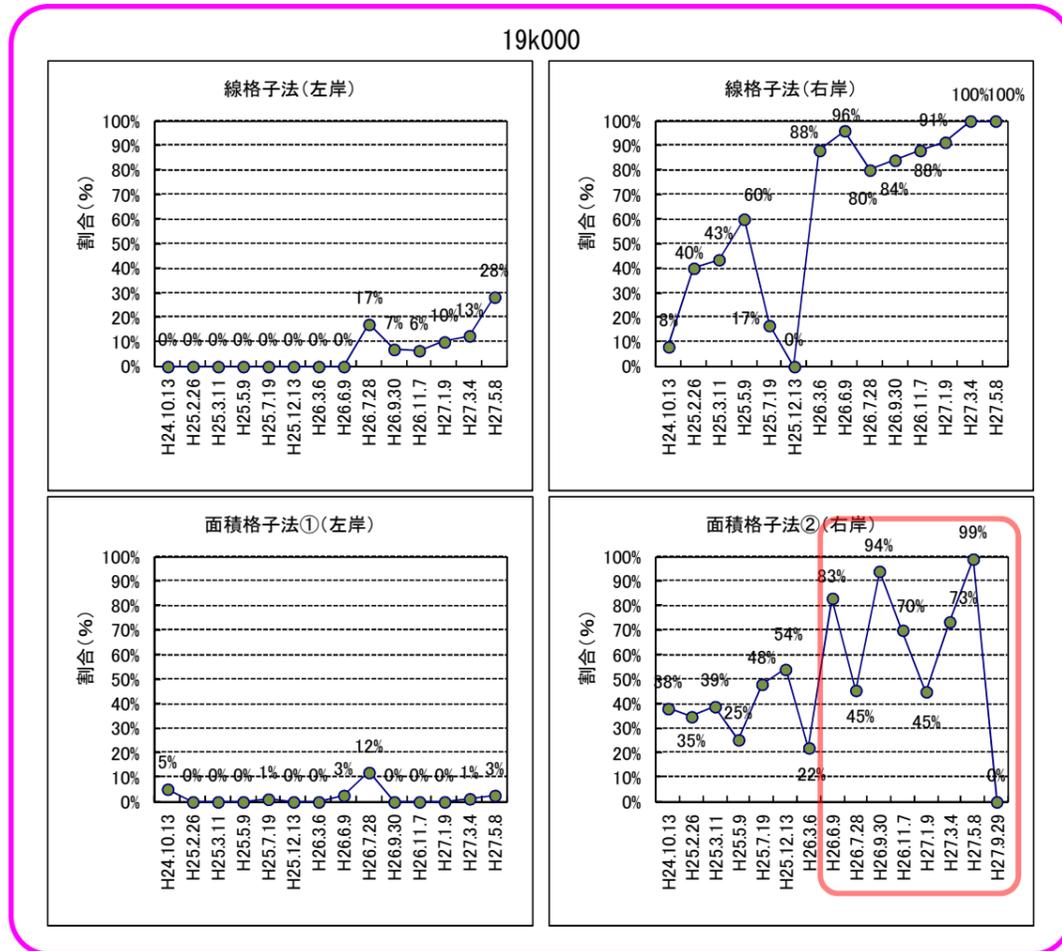
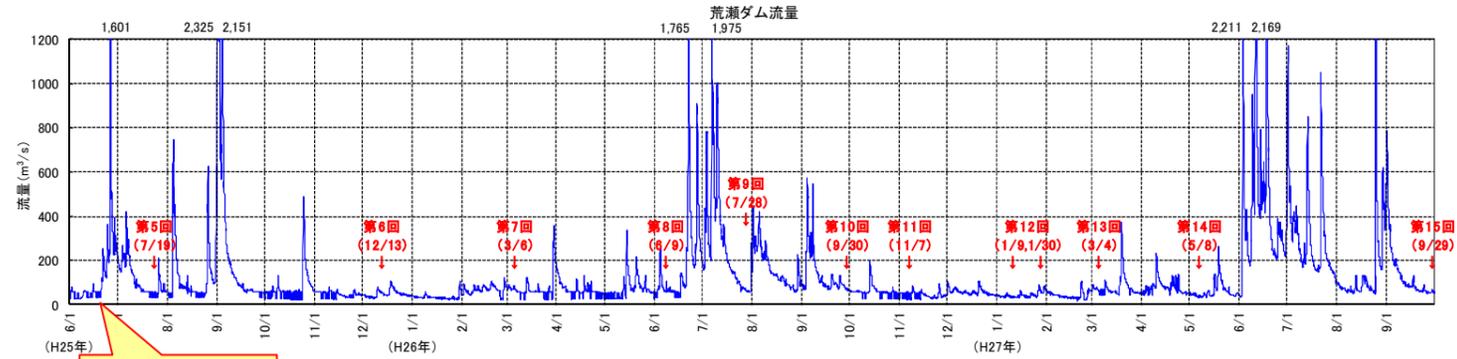
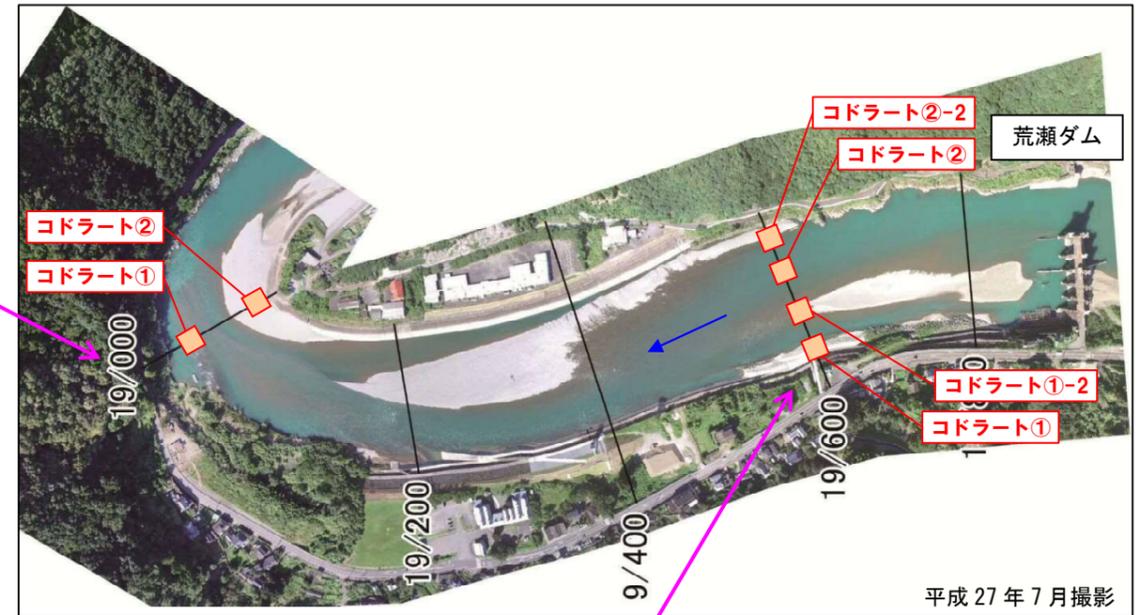
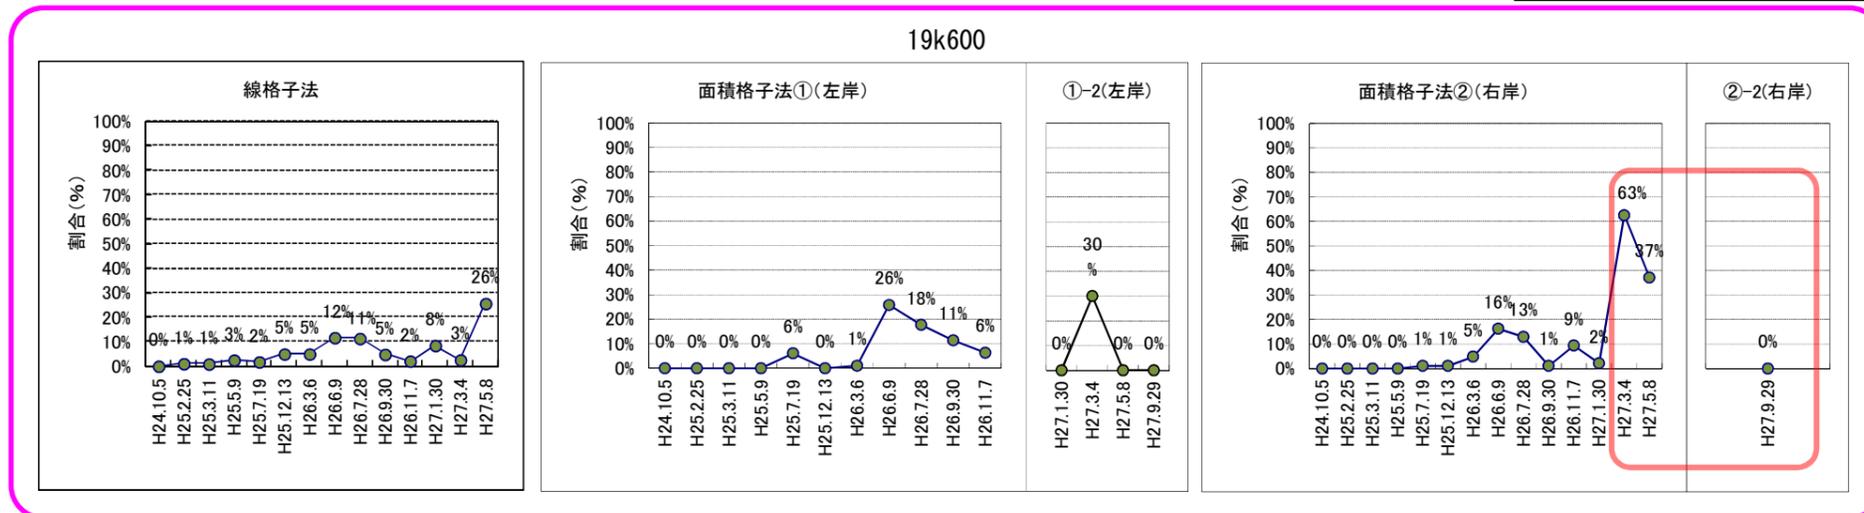
● 粒径 2 mm以下の割合

評価項目	視点	今年度前期(4～9月)の調査結果概要	評価概要
出水前後や工事実施前後の変化状況	出水や荒瀬ダム撤去関連工事(水位低下装置、ダム撤去等)の影響把握 【全体の概要把握】	・みお筋部撤去(H27年3月)後の6～7月の連続的な小中規模出水により、面積格子法の設置地点では、5月から9月にかけて細粒分が減少する傾向が見られた。	みお筋部撤去(H27年3月)後の6～7月の連続的な小中規模出水を受けて、ダム直下流では細粒分が減少したことから、細粒分の河床への堆積や目詰まりによる環境への影響はなかったと考えられる。
