# 第10回 荒瀬ダム撤去フォローアップ専門委員会

平成27年10月29日

熊本県企業局

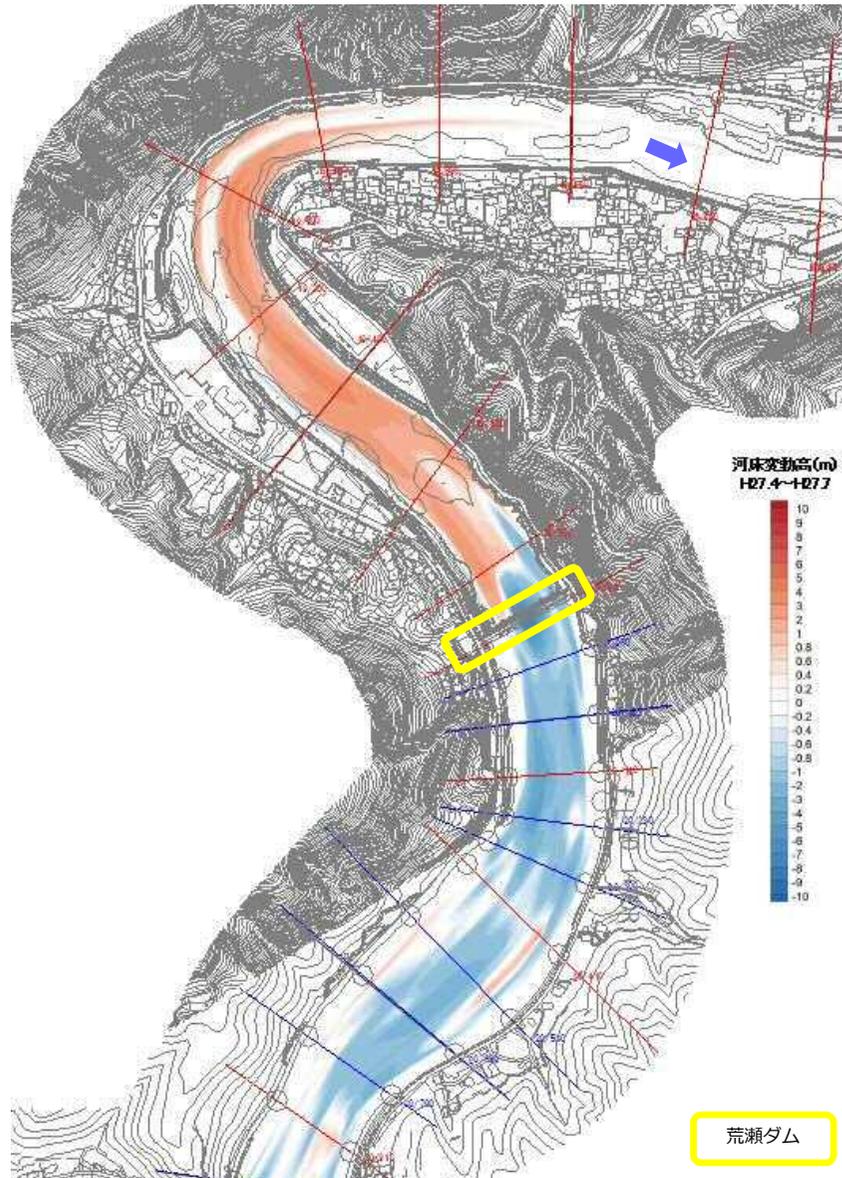
H27.7測量 - H27.4測量

—  
差分

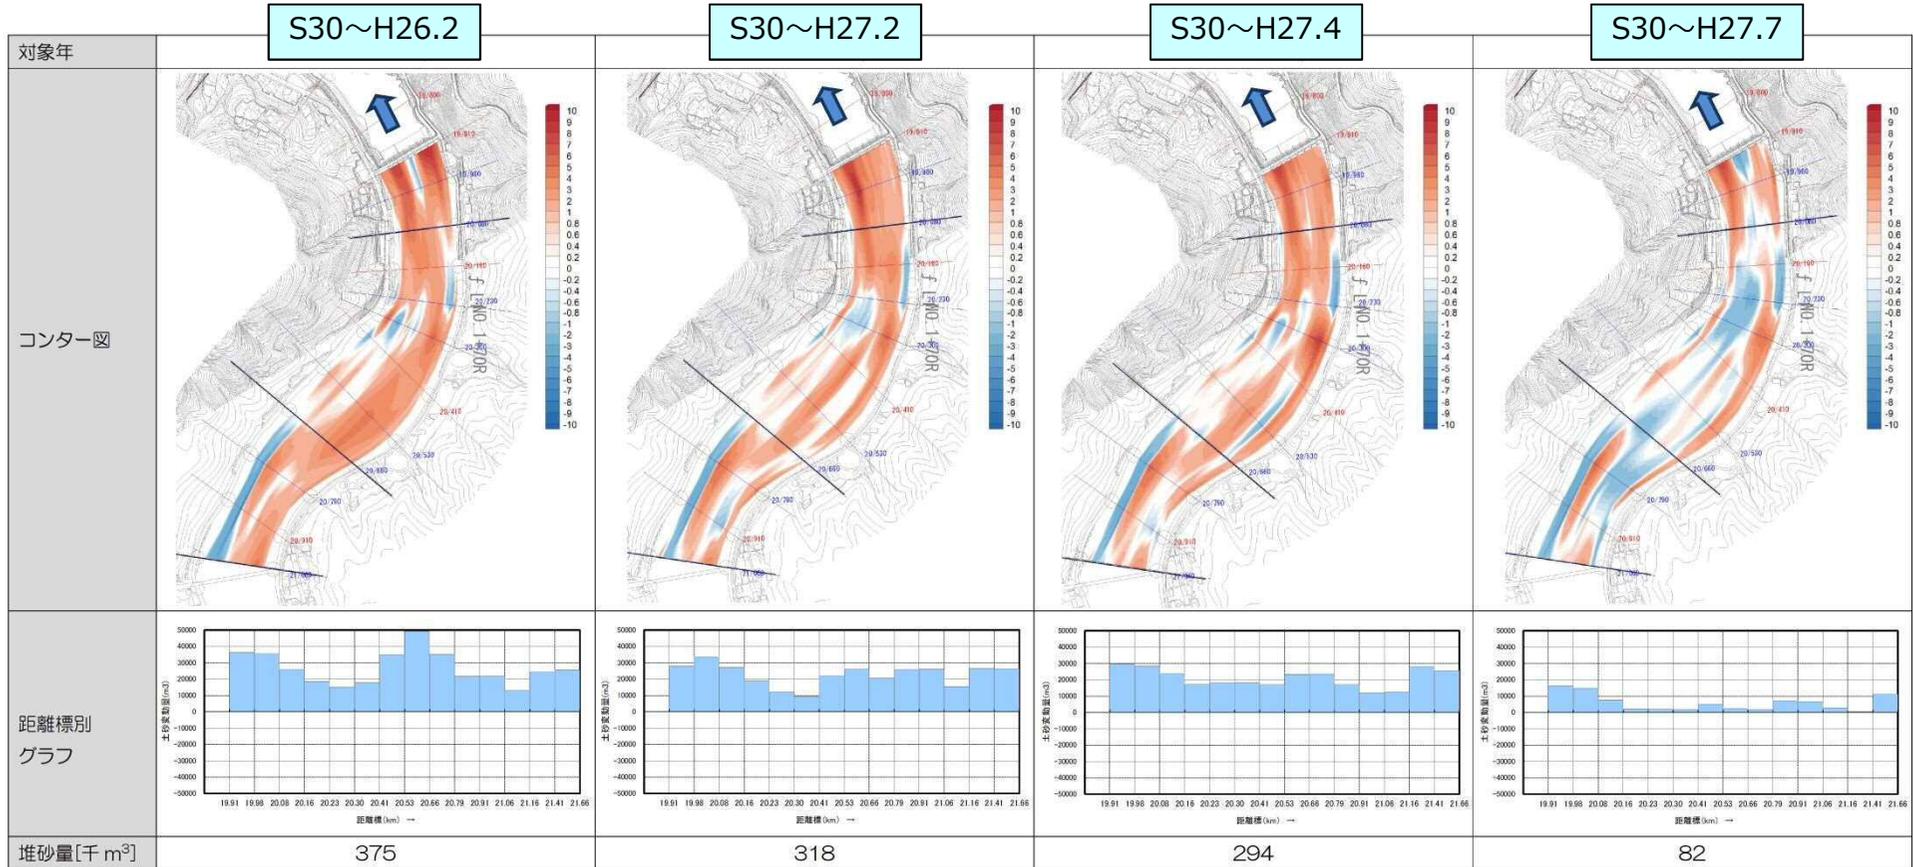
建設時からの堆砂量 (S30~各測量時)

土砂除去 :  $\Delta 34 \text{ km}^3$   
 本体工事 :  $\Delta 3 \text{ km}^3$

自然流下 :  $20 \text{ km}^3$

自然流下 :  $24 \text{ km}^3$

自然流下 :  $212 \text{ km}^3$

堆砂量  
 $82 \text{ km}^3$

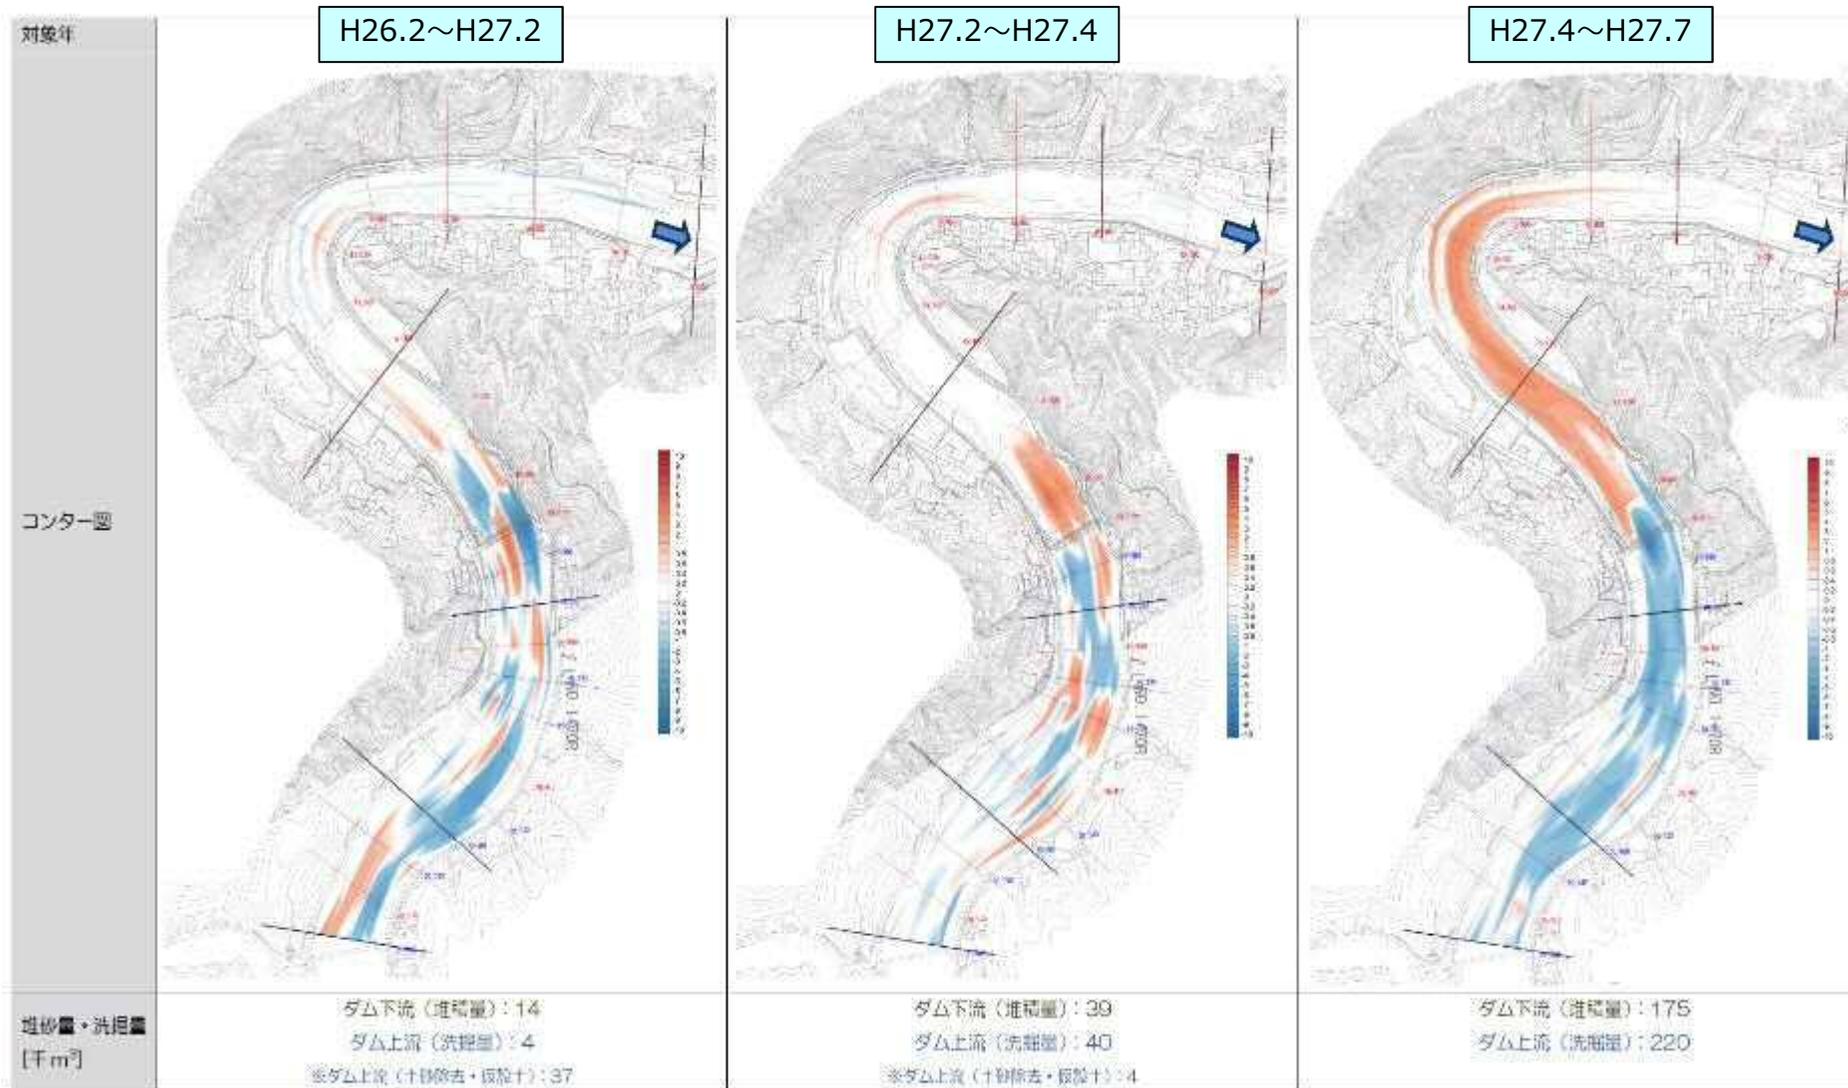
測量間の堆砂量 (各測量間比較)

ダム地点

ダム下流

ダム上流

H26.2~H27.2

H27.2~H27.4

H27.4~H27.7

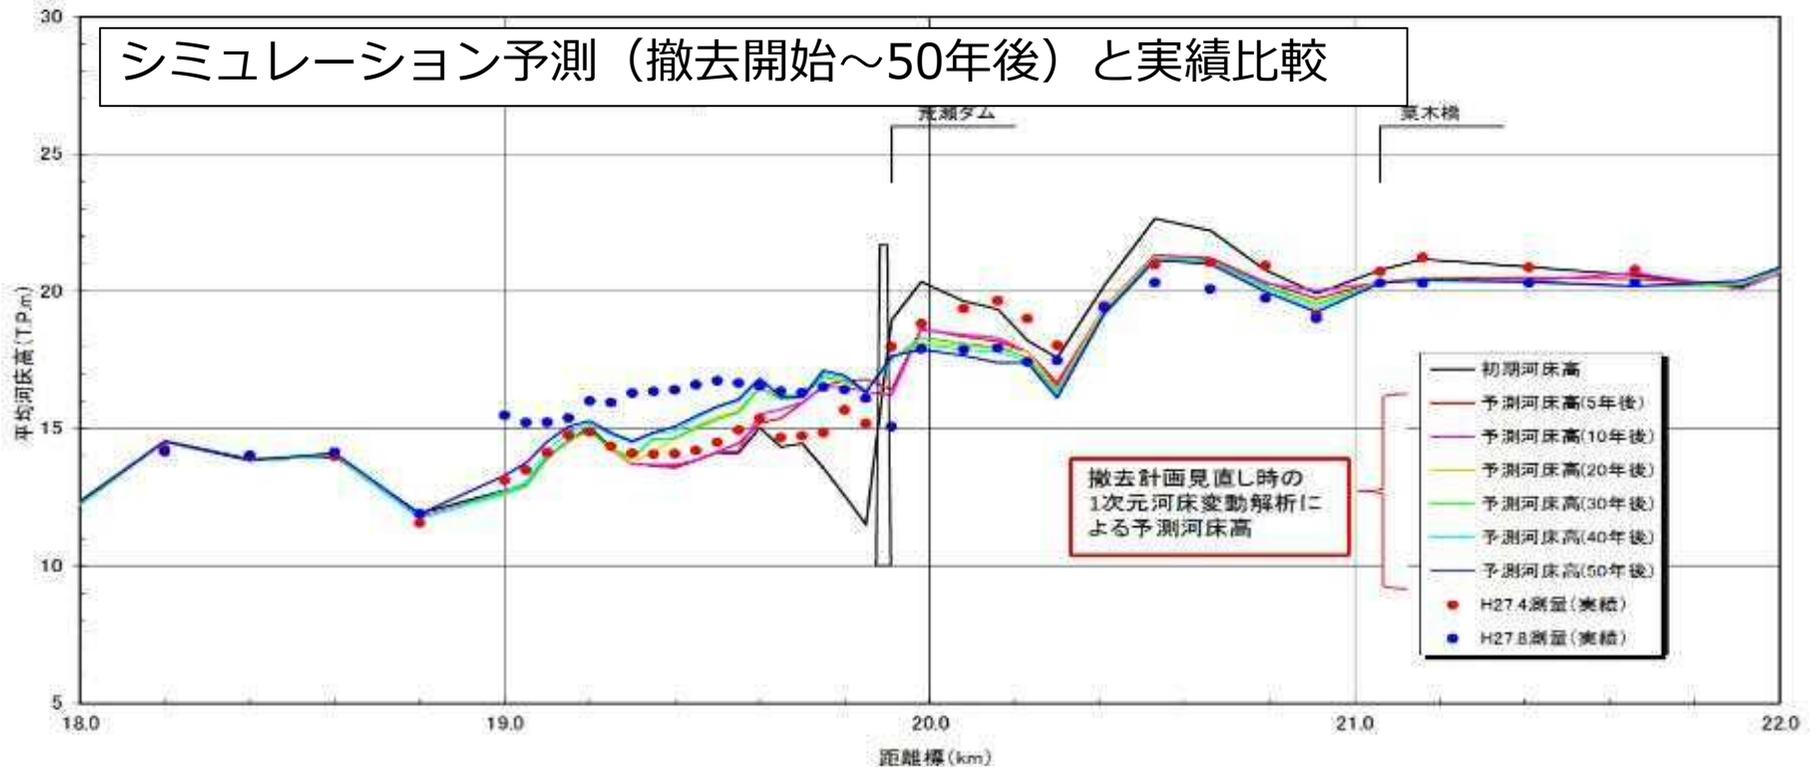
- 河床変動予測シミュレーションは、右岸みお筋開放後に既往最大流量（S57）がくるパターンで今期の流況条件と異なる
- 本年度の流量 $2,000\text{m}^3/\text{s}$ クラスの連続出水では下流に堆積がみられたシミュレーションの設定条件の整理や洪水規模を変化させた計算を実施し、今後の河床変動予測を行う予定

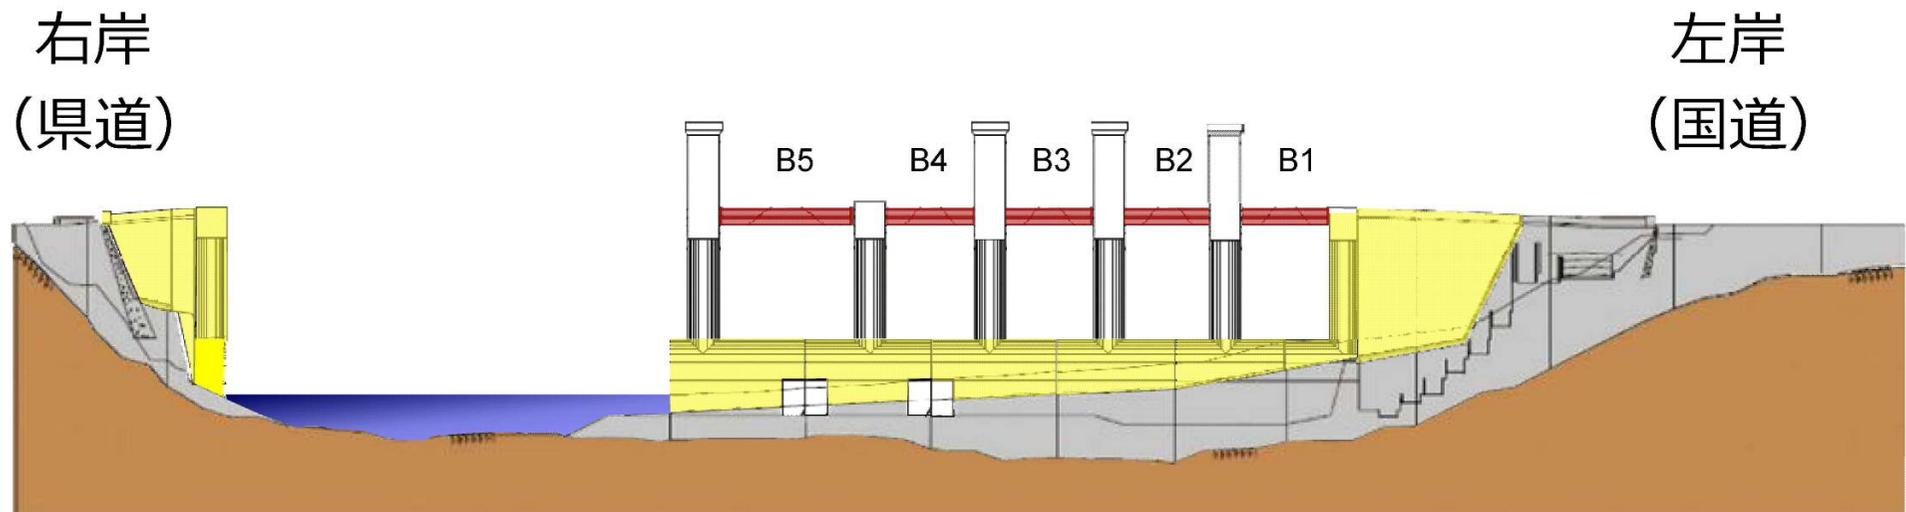
管理橋5径間を撤去

## ②管理橋の撤去 (B1~B5)

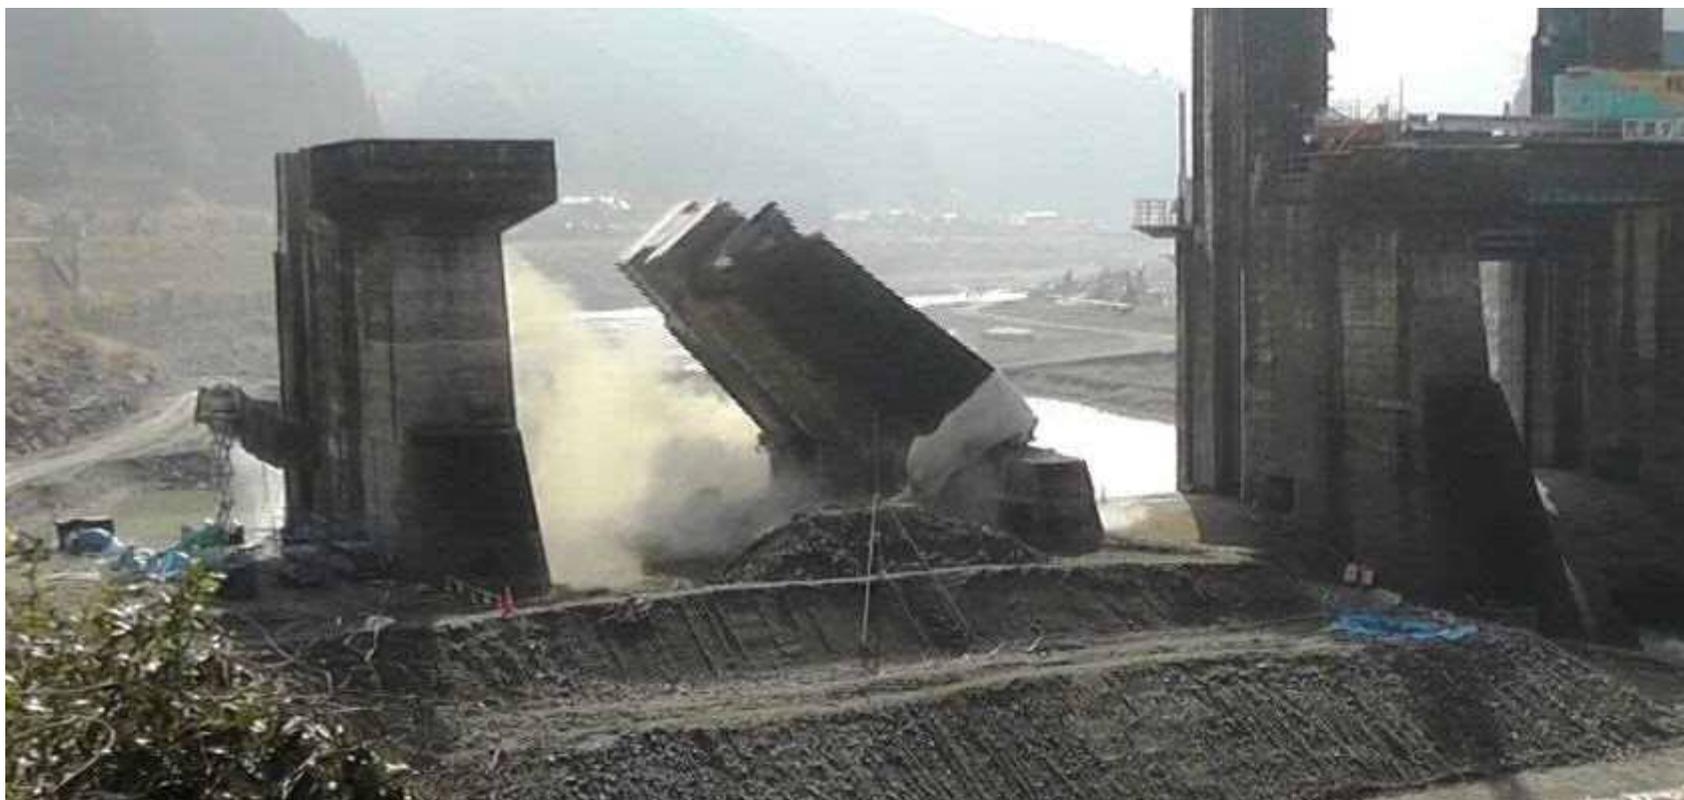
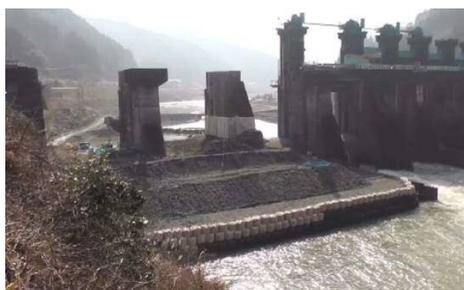
平成25年度工事の状況（倒壊発破）

倒壊発破

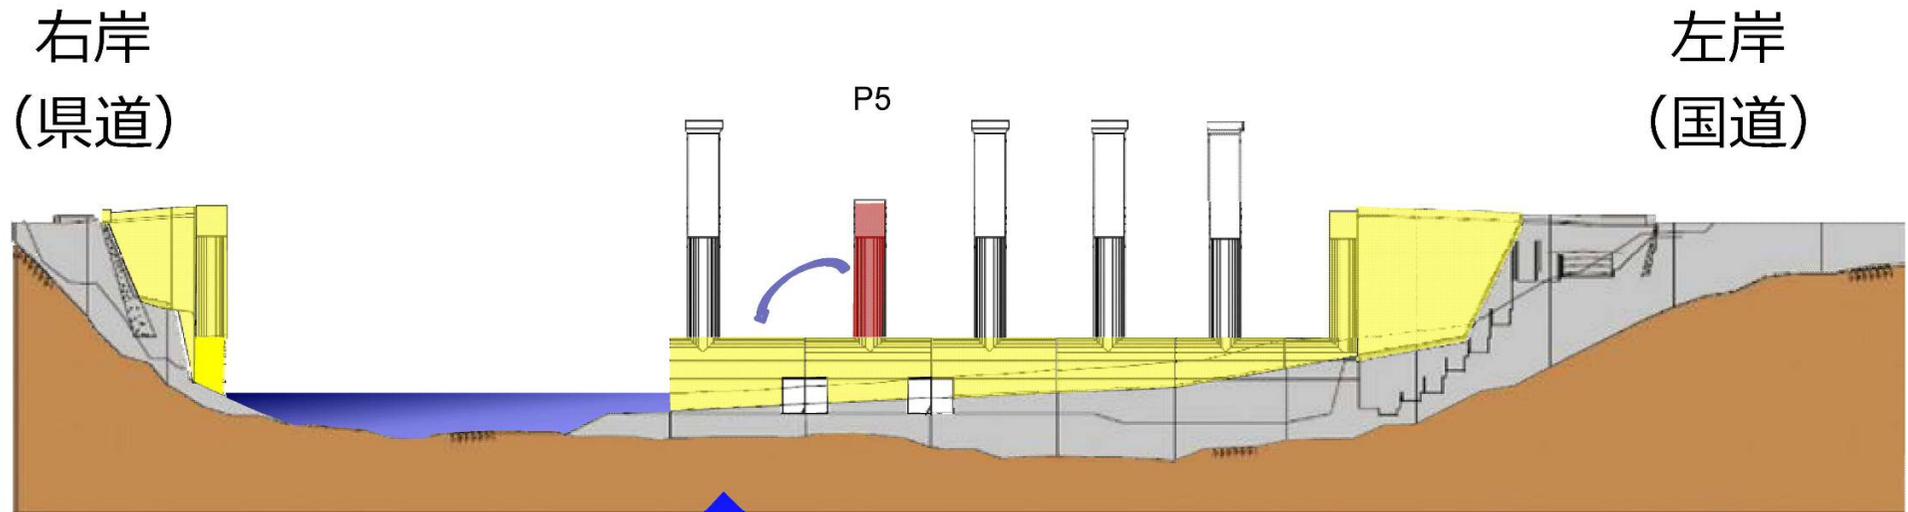
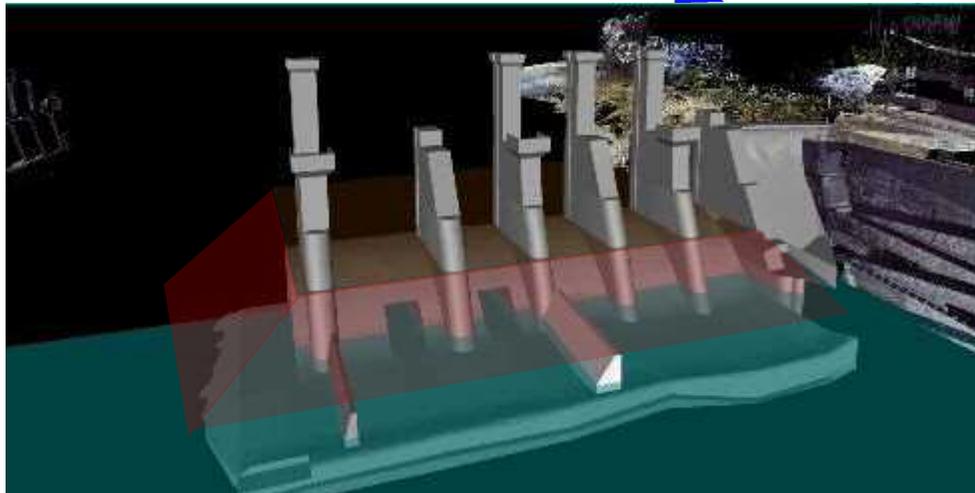
P5を倒壊発破で倒し撤去する

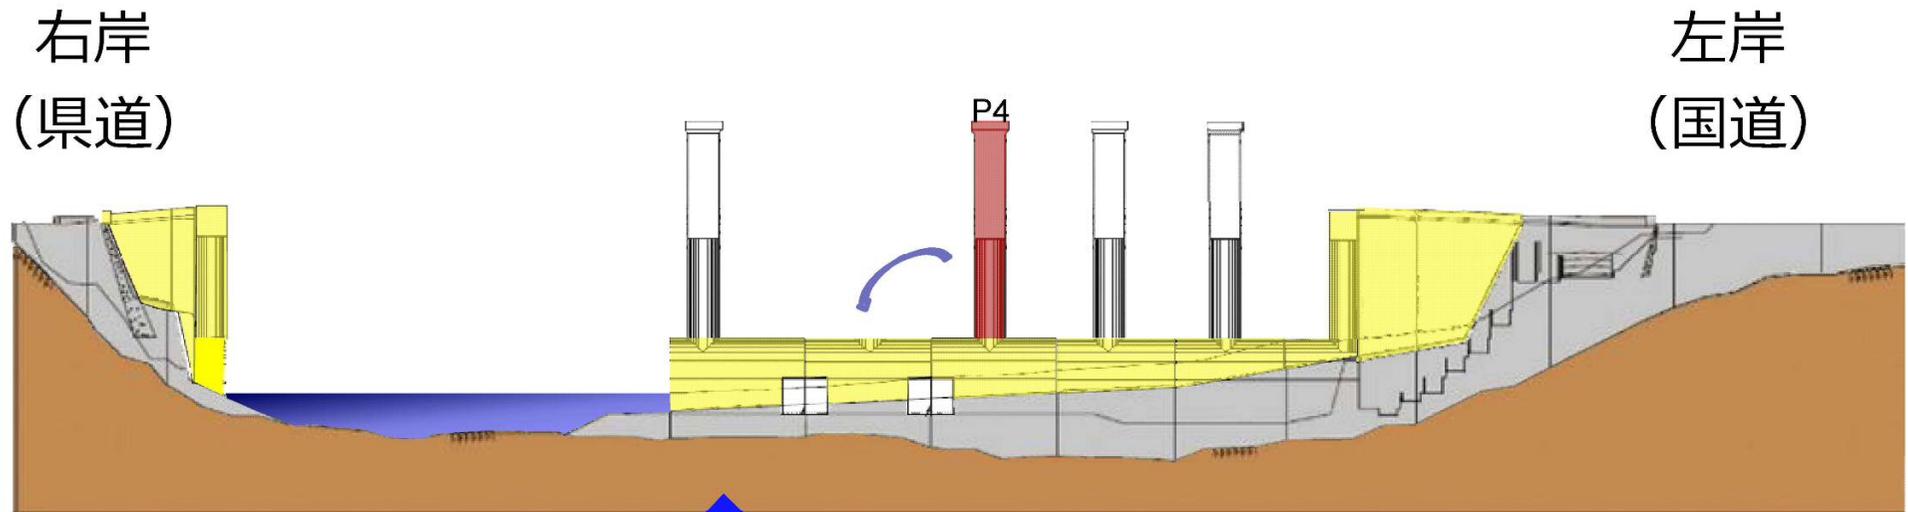
P4を倒壊発破で倒し撤去する

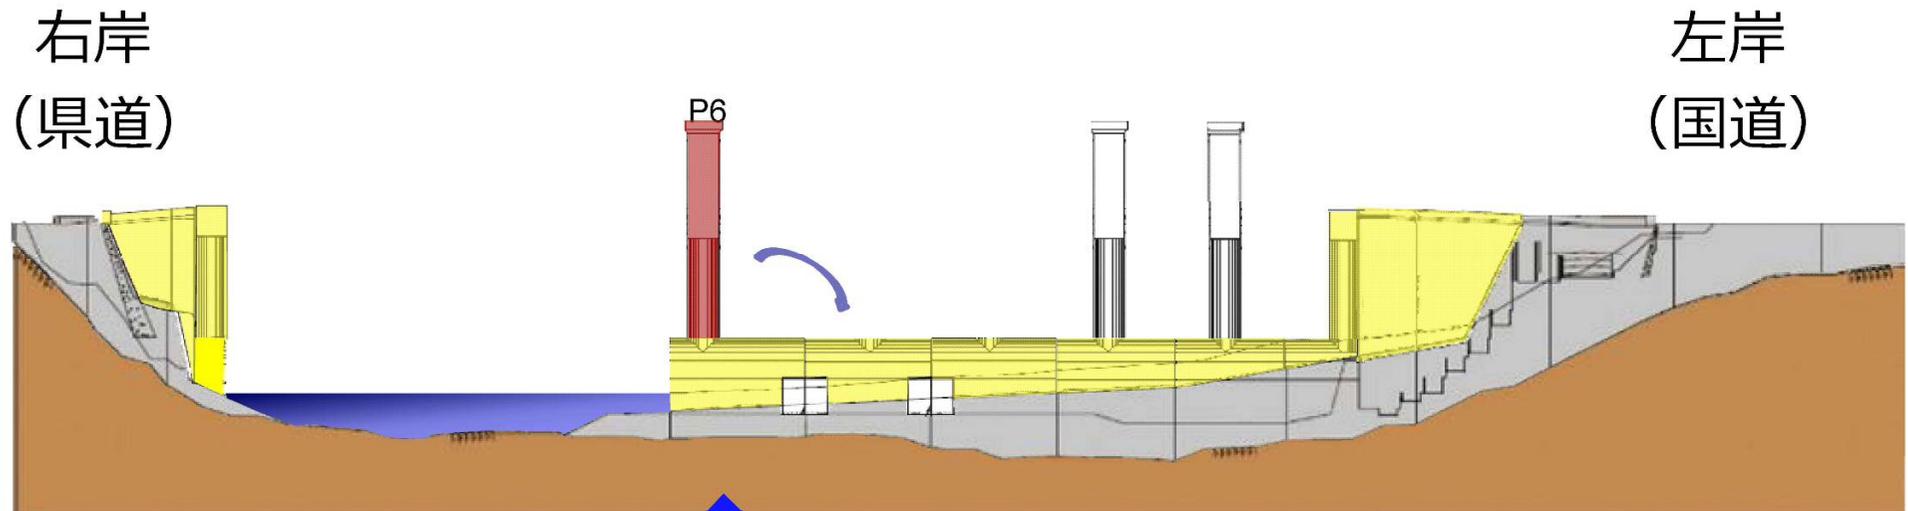
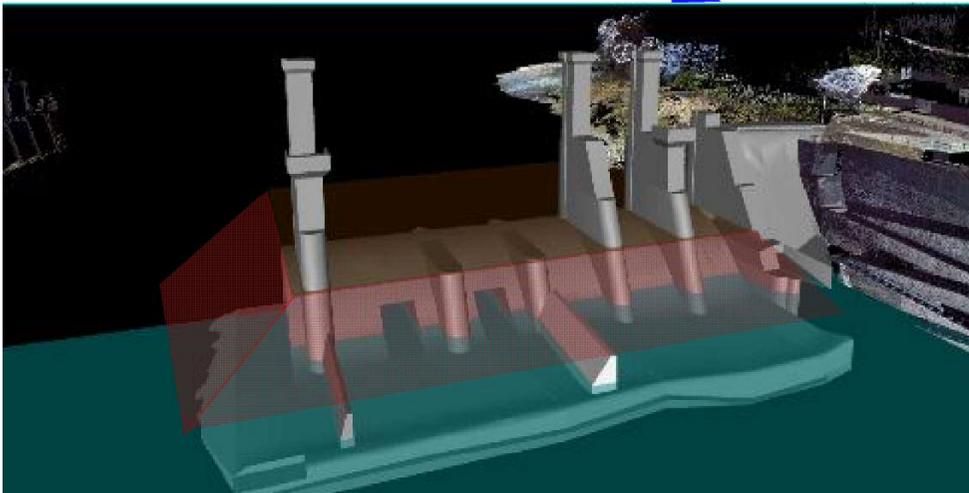
P6を倒壊発破で倒し撤去する

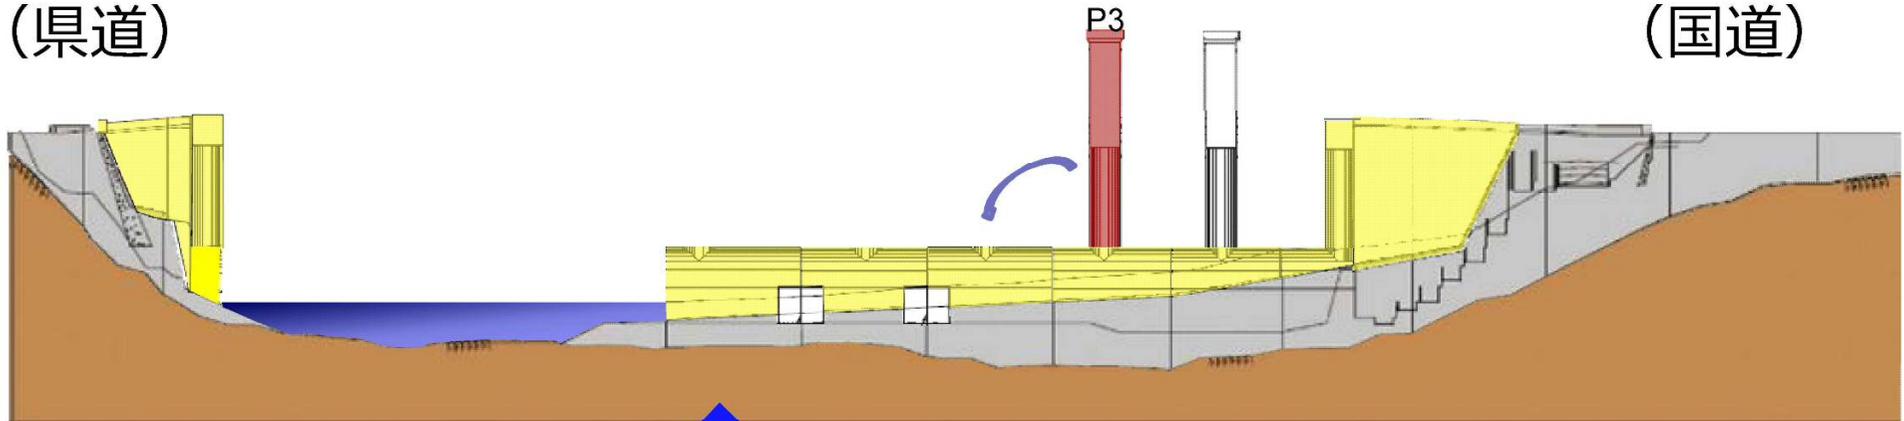
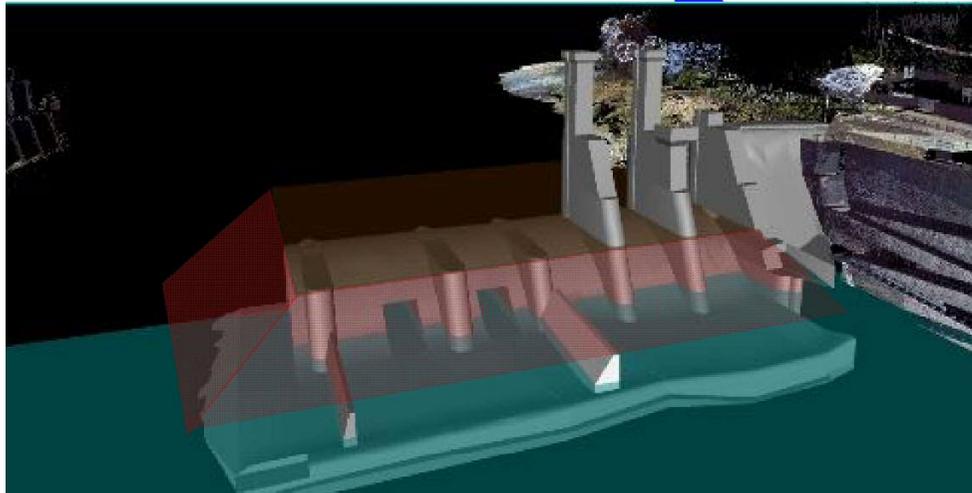
P3を倒壊発破で倒し撤去する

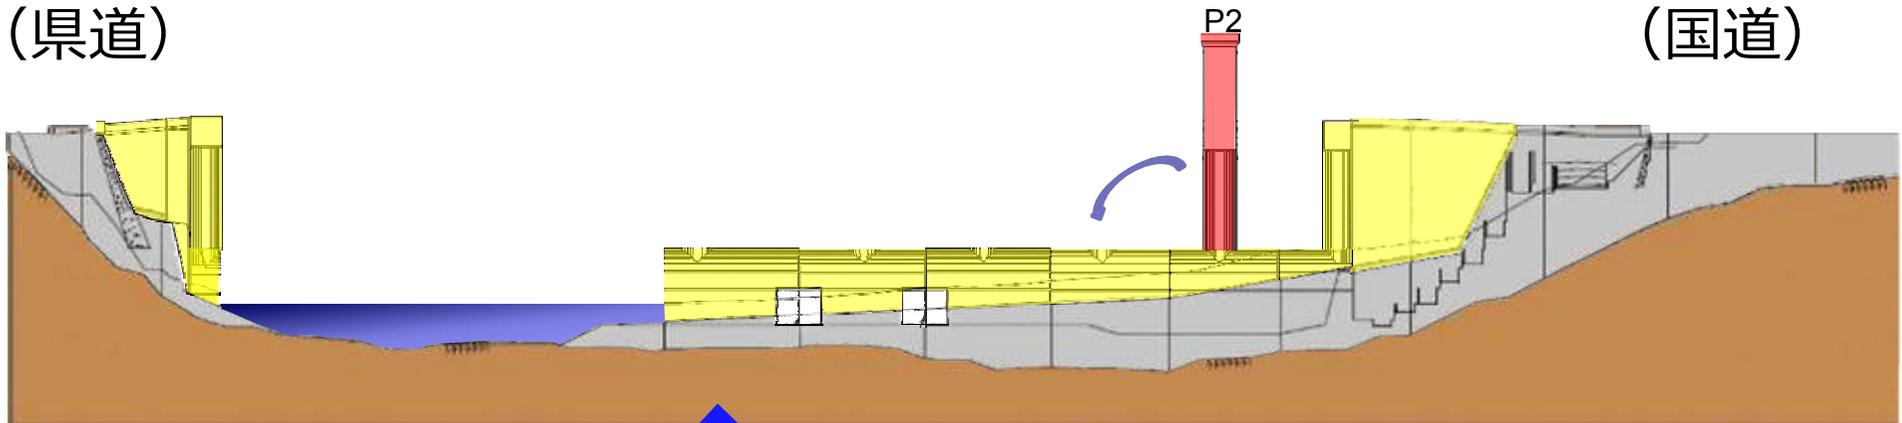
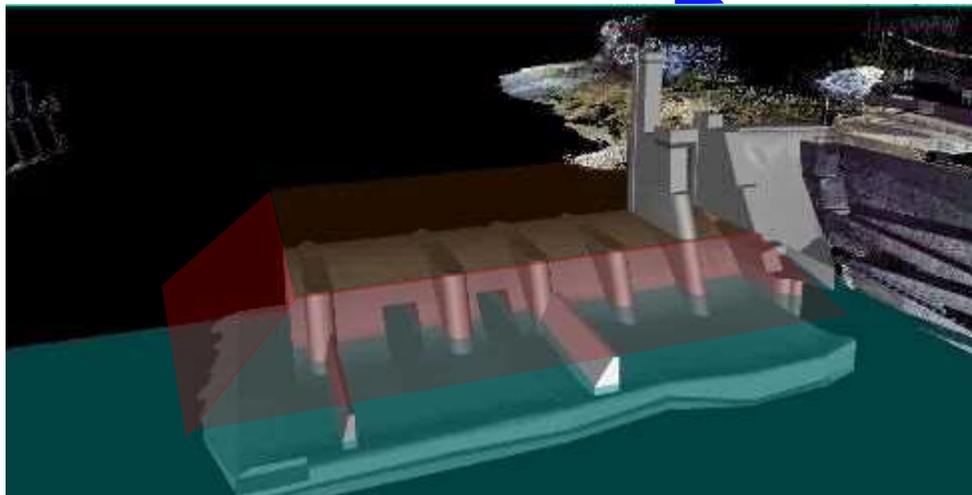
P2を倒壊発破で倒し撤去する

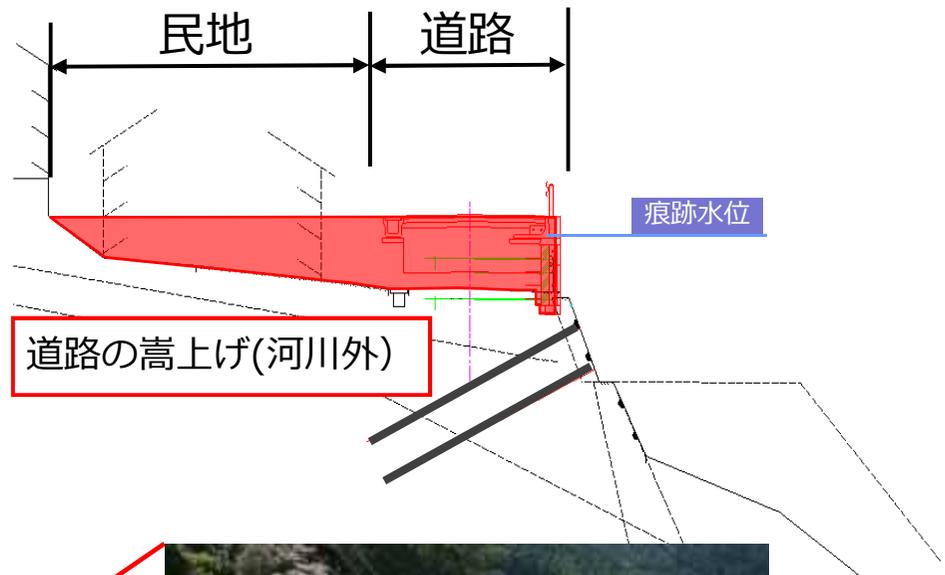
H26施工状況  
(三坂地区)

施工箇所：三坂地区  
工期：H27.10～H28.3  
概要：道路嵩上、舗装 約L=470m

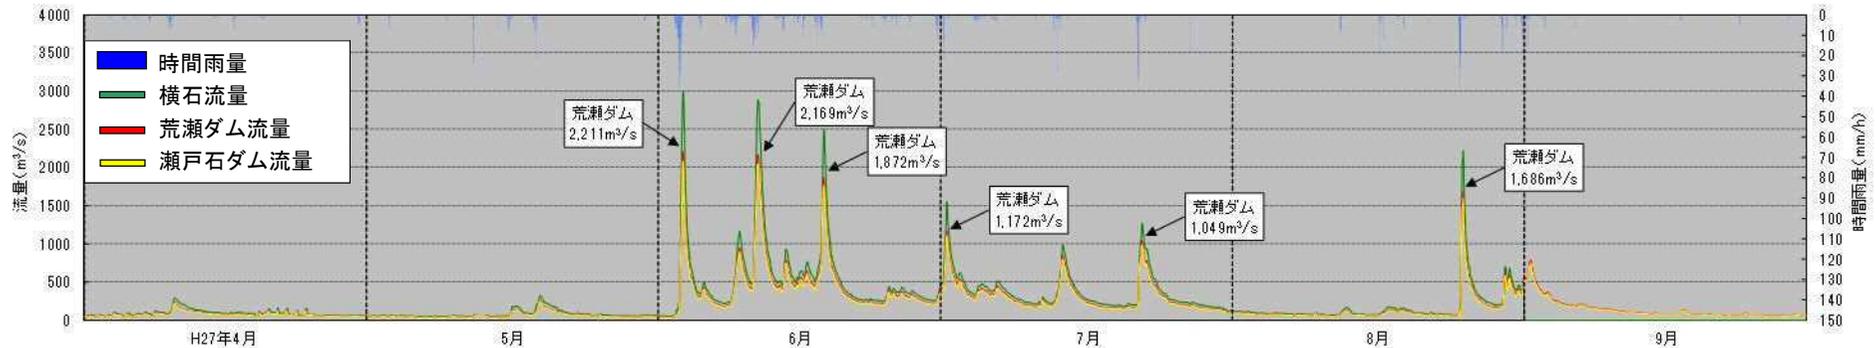
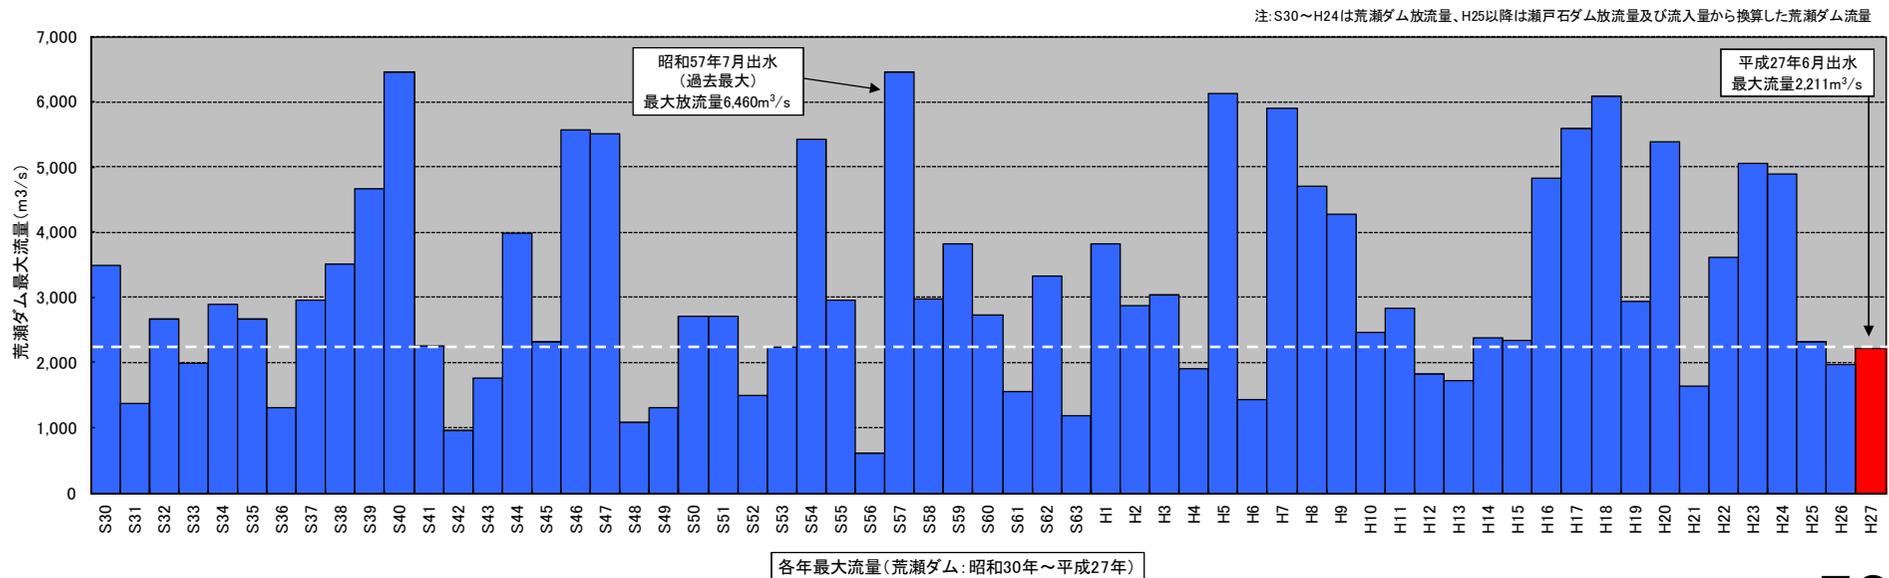
- 平成27年4～9月において、2,000m<sup>3</sup>/s台の出水が2回（6月）、1,000m<sup>3</sup>/s台の出水が4回（6月、7月、8月）発生した。
- 6月の出水は過去61年間で第44位（確率3/4程度）の出水規模。

- 出水時、ダム上下流の濁度に差はなく、下流への影響は特に見られなかった。

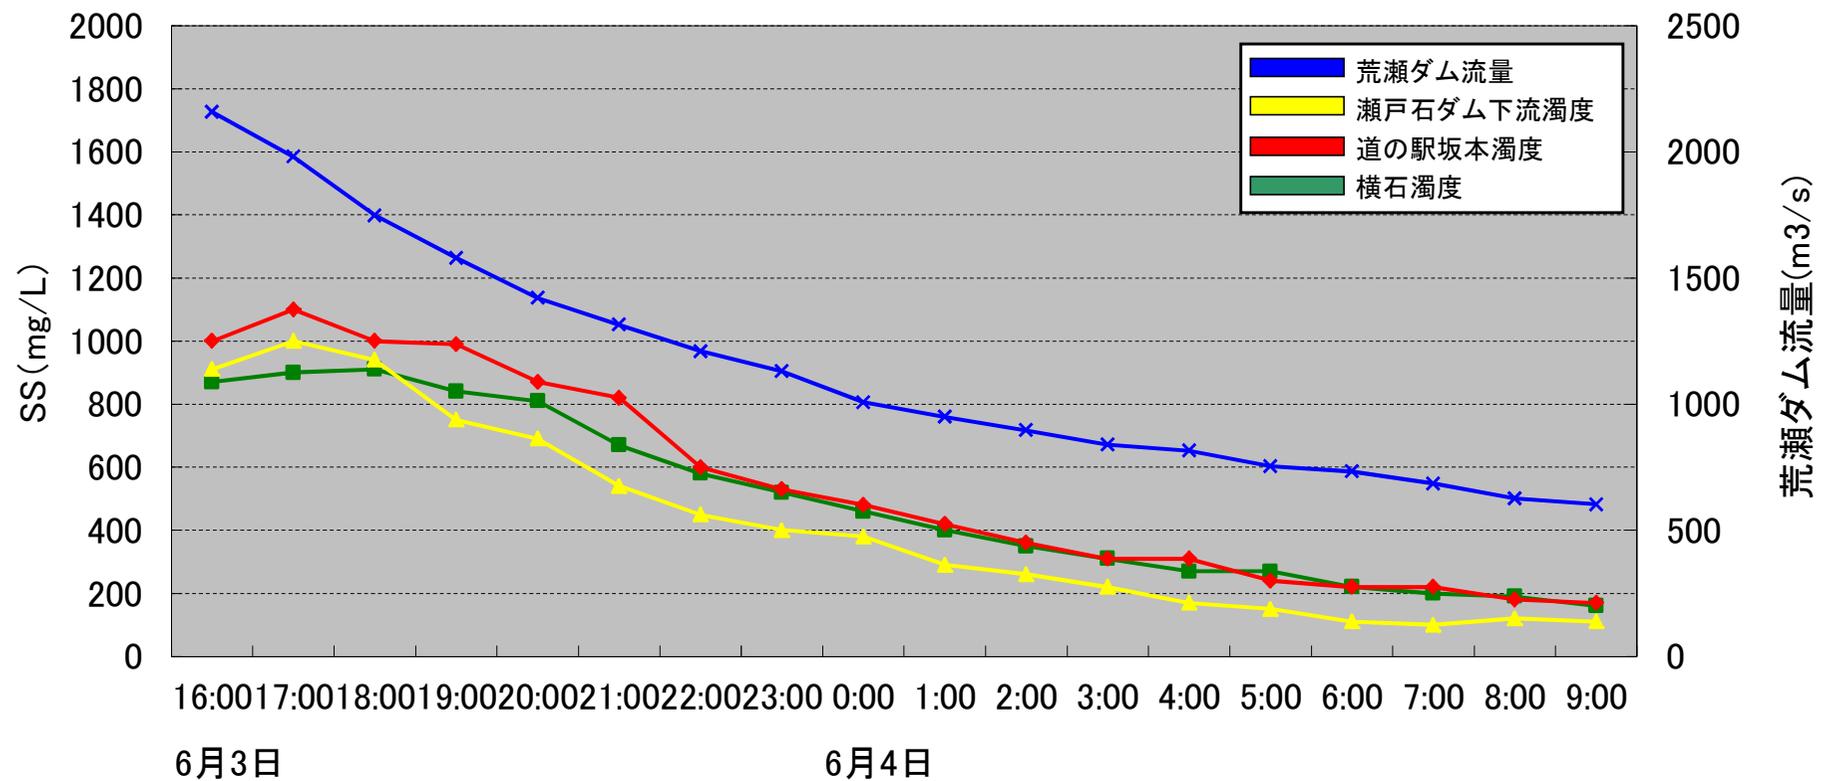
3地点のSSの比較

- 全般的に、ダム直下流（道の駅坂本）の方が上流（瀬戸石ダム下流）よりも高い傾向が見られた。しかし、時間とともに差は縮小している。
- ダム上流の堆積土砂の影響は小さかったと考えられる。

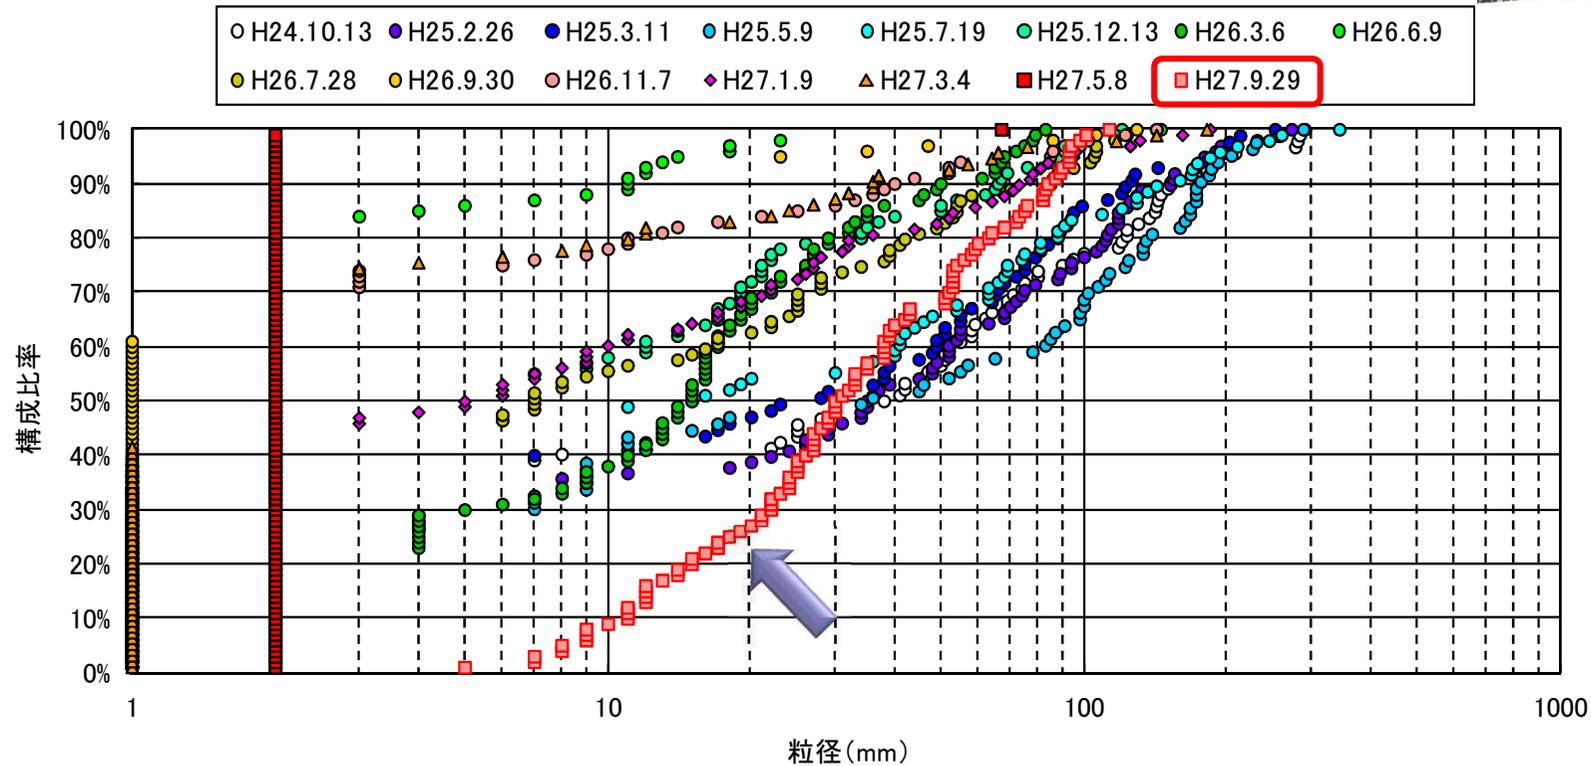
粒度加積曲線（面積格子法）  
19k0 [蛇行部] の右岸 [内岸側]

- 面積格子法の19k0[蛇行部]の右岸[内岸側]では、みお筋部撤去(H27年3月)後の6~7月の連続的な小中規模出水により、9月の調査では粗粒化する傾向が見られた。

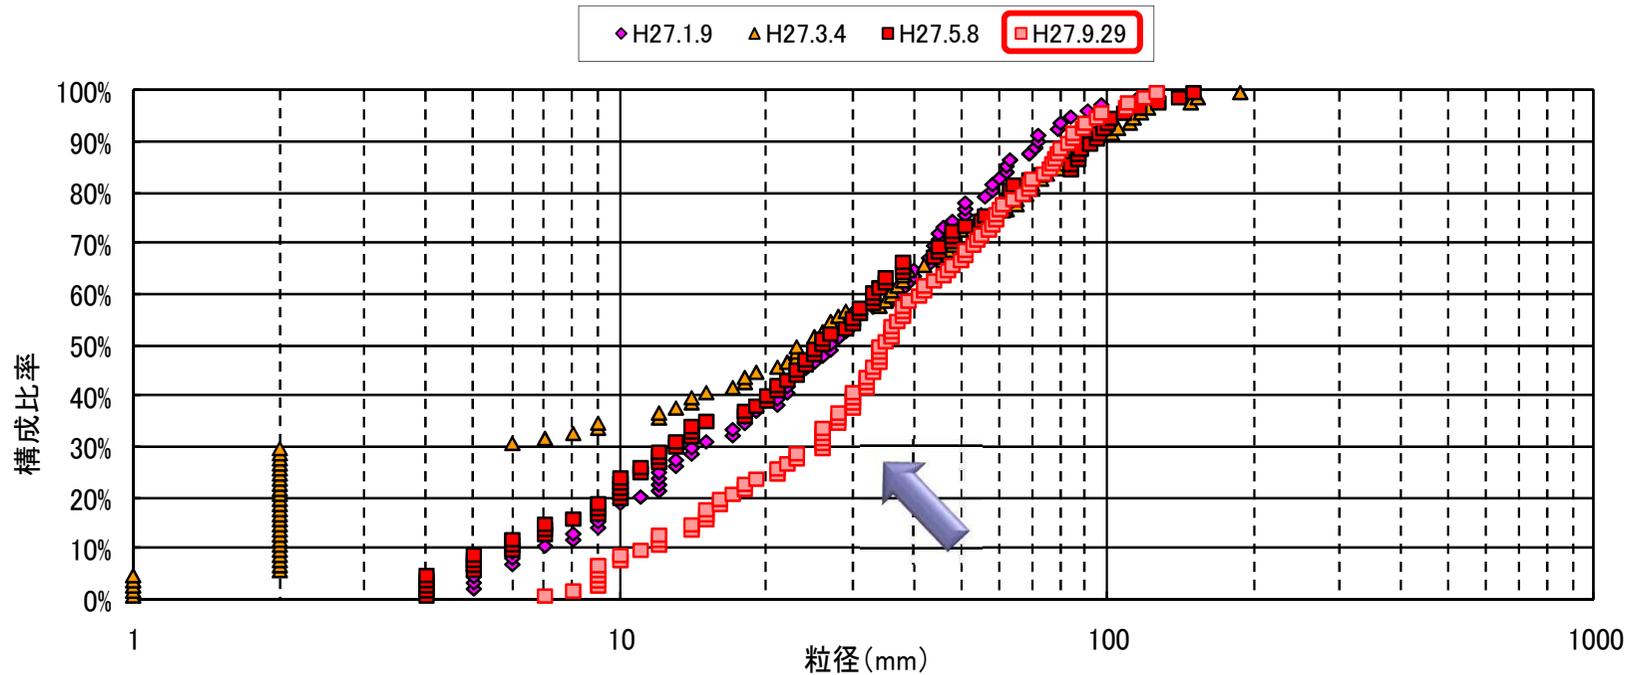
粒度加積曲線（面積格子法）  
19k6 [ダム直下流の直線部] の左岸

- 面積格子法の19k6[ダム直下流の直線部]の左岸では、みお筋部撤去(H27年3月)後の6~7月の連続的な小中規模出水により、9月には粗粒化する傾向が見られた。

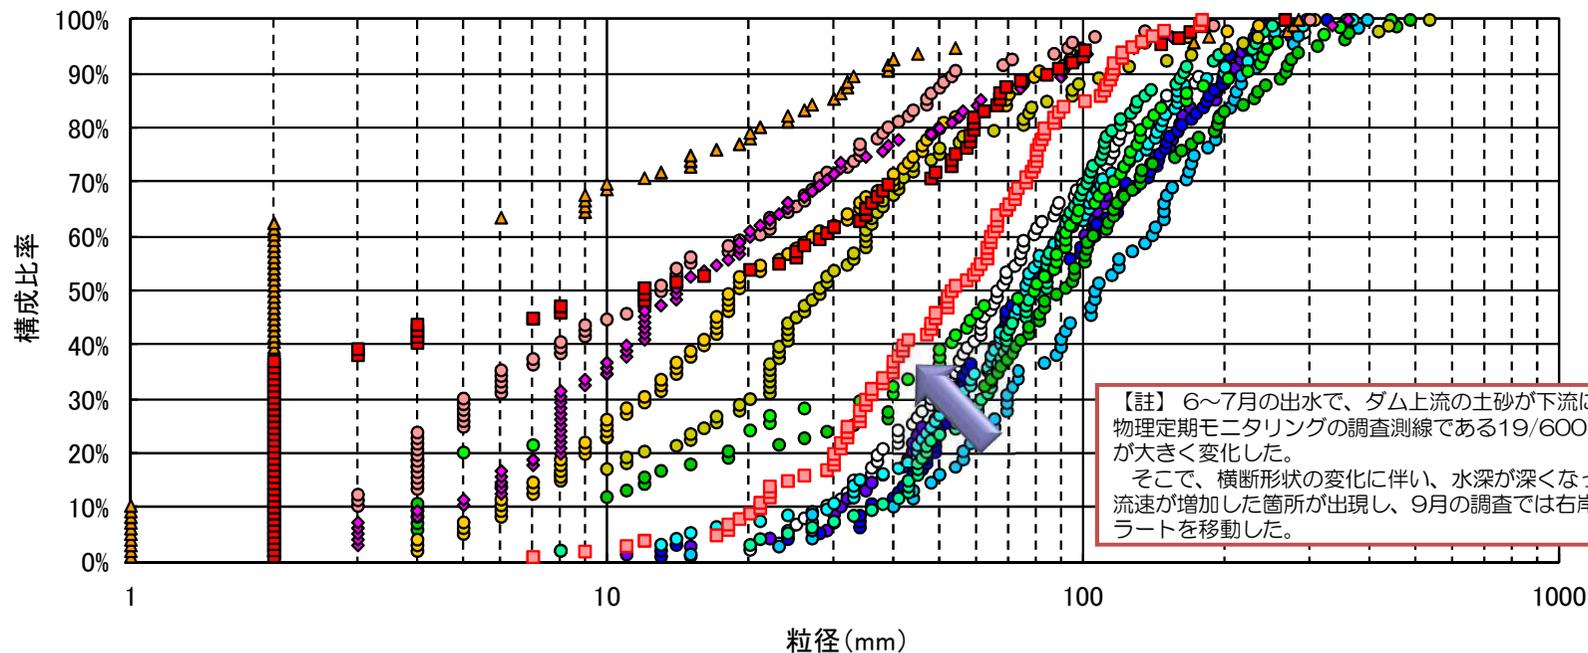
粒度加積曲線（面積格子法）  
19k6 [ダム直下流の直線部] の右岸

- 面積格子法の19k6[ダム直下流の直線部]の右岸では、みお筋部撤去(H27年3月)後の6~7月の連続的な小中規模出水により、9月には粗粒化する傾向が見られた。

【註】 6~7月の出水で、ダム上流の土砂が下流に流出し、物理定期モニタリングの調査測線である19/600の横断形状が大きく変化した。  
 そこで、横断形状の変化に伴い、水深が深くなった箇所、流速が増加した箇所が出現し、9月の調査では右岸際にコダートを移動した。
