平成 27 年度モニタリング調査結果 地点毎の調査結果

(第 1 1 回荒瀬ダム撤去フォローアップ専門委員会)

1. 縦断方向の変化	参考資料Ⅱ-1
2. 地点別の変化	参考資料Ⅱ-8
(1) 遙拝堰	参考資料Ⅱ-8
(2) 横石	参考資料Ⅱ-10
(3) 下代瀬	参考資料Ⅱ-12
(4) 坂本橋	参考資料Ⅱ-14
(5) 道の駅坂本	参考資料Ⅱ-16
(6) 葉木	参考資料Ⅱ-18
(7) 荒瀬ダム百済木川流入部	参考資料Ⅱ-22
(8) 与奈久	参考資料Ⅱ-28
(9) 西鎌瀬	参考資料Ⅱ-32
(10) 瀬戸石ダム下流	参考資料Ⅱ-36

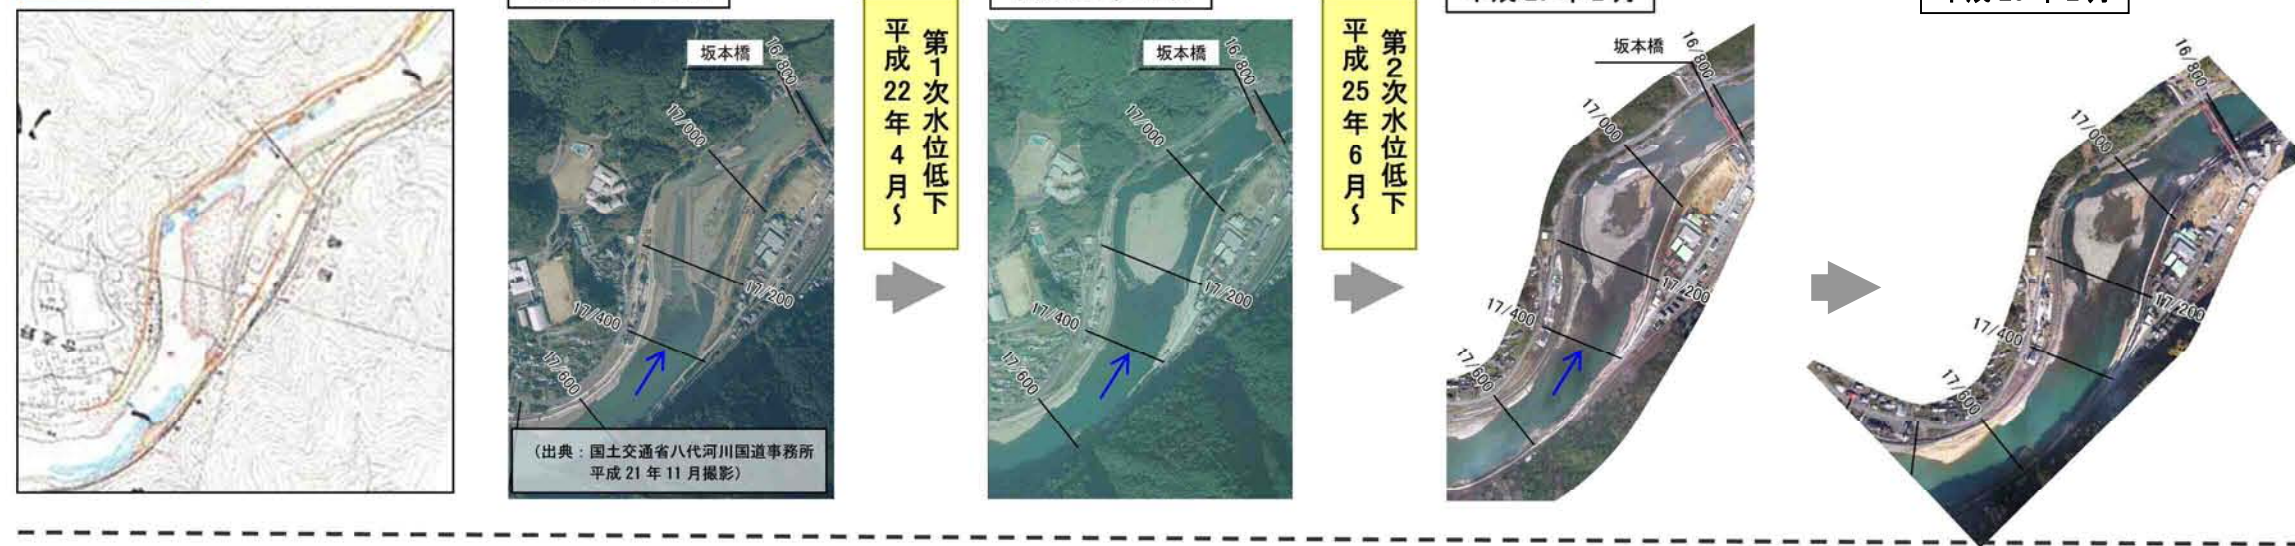
①河川形状(1)

- A H26 から H27 年度で、底質が細粒化している。
B 植物は H23 年度と比較して H26 年度に特徴的な変化は見られない。その他も H24 年度と比較して H27 年度に特徴的な変化はみられない。

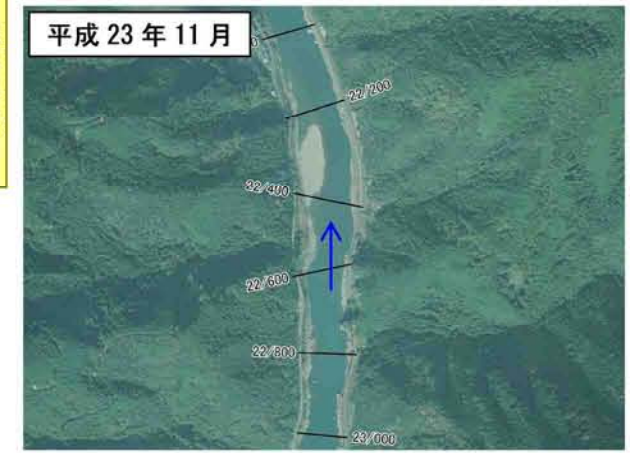
①河川形状(1)

A H26 から H27 年度で、底質が粗粒化している。
 B H26 から H27 年度で、春季における付着藻類の細胞数が低下した。その他に特徴的な変化はみられない。また、流水性の底生動物の種数が、流水環境への変化後に増加している。植生は、H25 年以降に露呈した寄州の水際にツルヨシ群落が成立している。
