# 第 1 1 回 荒瀬ダム撤去フォローアップ専門委員会

平成 2 8 年 1 0 月 1 1 日

熊本県企業局

## (議題 1) 第 10 回の審議内容のまとめ

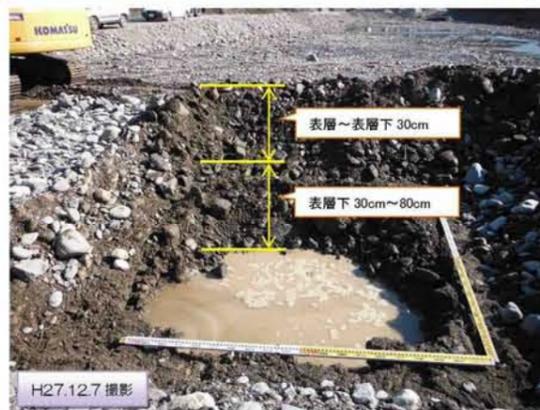
粒径範囲の大きな土砂の採取調査

右岸みお筋部撤去後、H27年出水によりダム下流に堆積した土砂を対象として、堆積状況や粒度分布を把握するため、トレンチ調査及び河床材料調査を実施した。

- ▶ ダム下流の堆積土砂は、層状に堆積しており、砂州上流部の表層は、細粒分が抜け、大きな粒径の礫層となっていた。
- ▶ 堆積土砂の下層には、比較的小さい粒径の土砂（砂等の細粒分）もみられ、砂州全体としては粒径範囲の広い土砂の堆積がみられた。

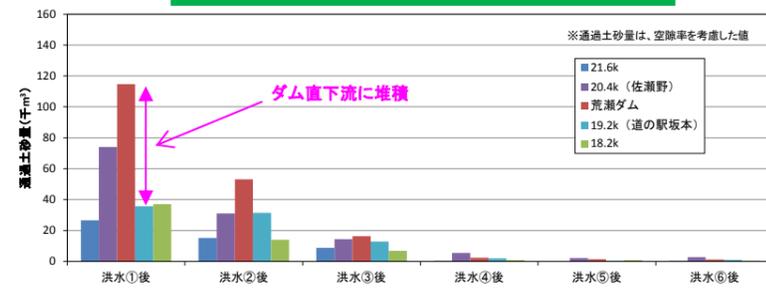
洪水毎の通過土砂量（粒径別）

- 洪水①、洪水②では、5地点の通過土砂量を比較すると、荒瀬ダムの通過土砂量が、他地点よりも突出しており、佐瀬野地区（荒瀬ダム～21.6k 区間）から流出した大量（佐瀬野上流＜荒瀬ダム）の土砂が、ダム下流へ堆積（荒瀬ダム＞ダム下流）した状況がよくわかる。
- 粒径別の通過土砂量をみると、ダム上流から砂分の他に粗礫分が多く流出し、ダム直下流に堆積している状況がわかる。

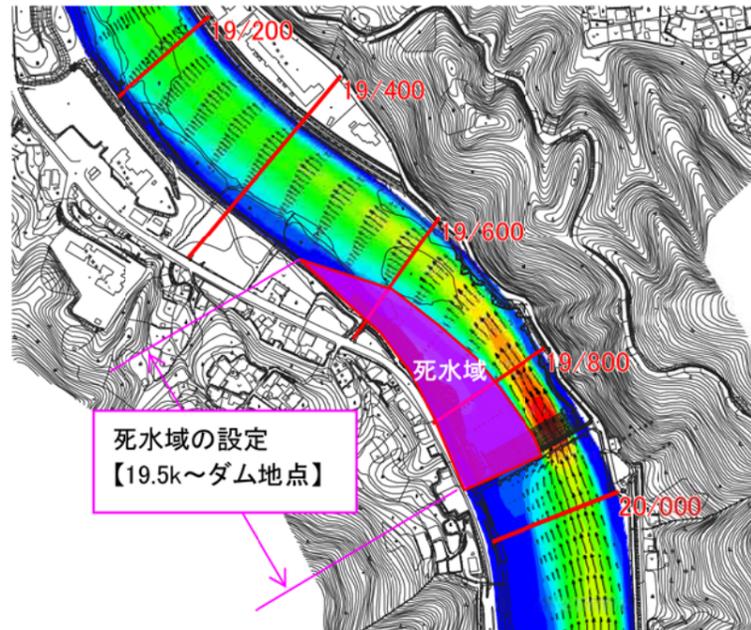
モデルの改良（死水域の設定）

■モデルの改良（死水域の設定）

現状では、残存している堤体部分の影響で、ダム下流左岸において、平面的な流れの剥離領域が形成されている。この剥離領域の形成により、右岸側みお筋の流速・掃流力が増大するものと考えられるため、モデルの改良として、ダム下流左岸側に平面的な死水域を設定した。

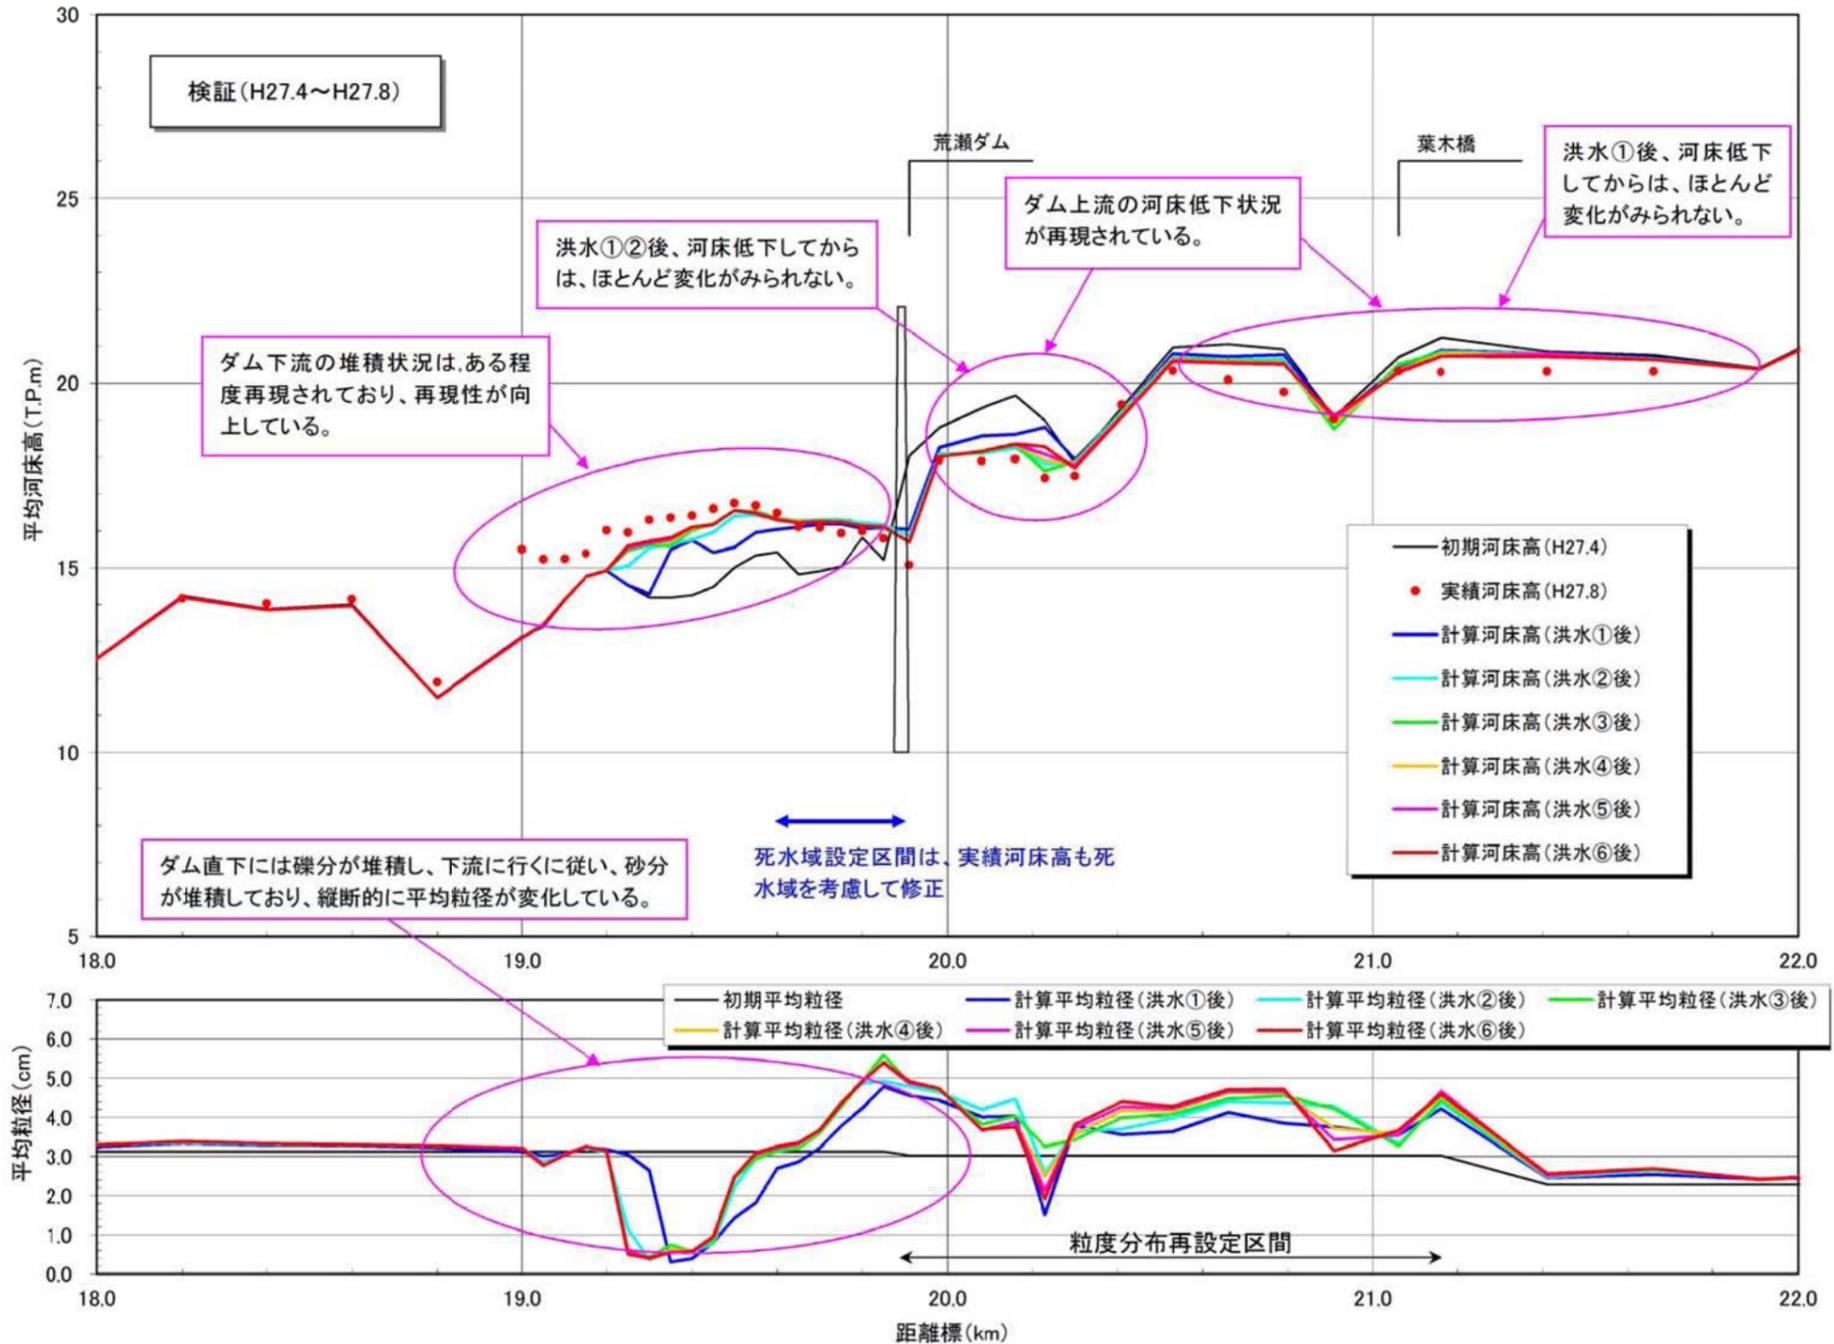
平均河床高・平均粒径の時系列変化（検証結果：モデル改良後）

- モデルの改良により、ダム下流の堆積状況はある程度再現されている。また、ダム直下には礫分が堆積し、下流に行くに従い、砂分が堆積し縦断的に平均粒径が変化しており、現地状況と比べても再現性が向上している。
- ダム上下流の洗掘量・堆積量の再現性について、ダム下流の堆積量（設定した死水域に堆積している土砂量を差し引いた値）は概ね再現できている。

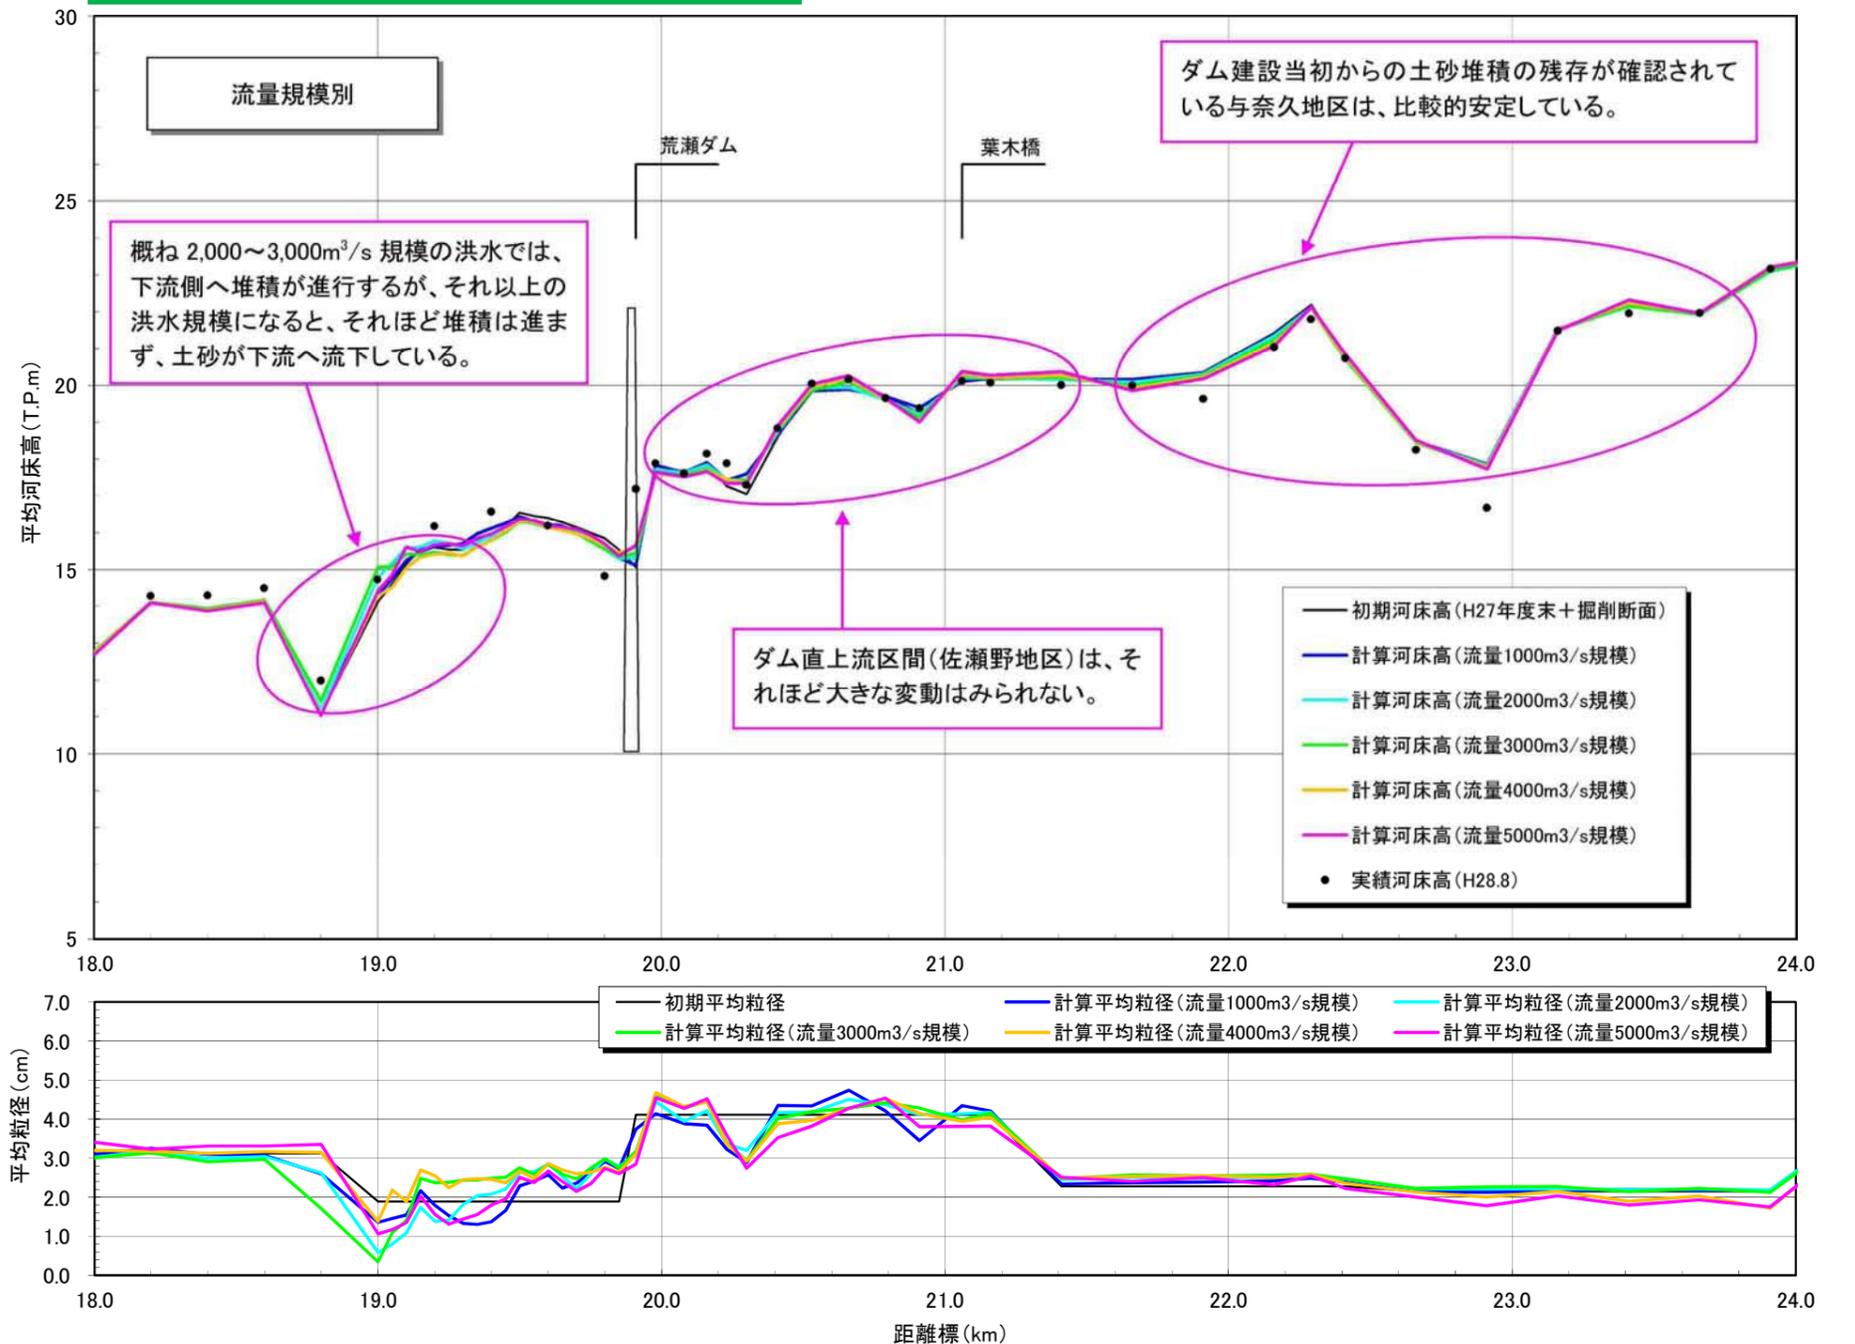
#### 予測平均河床高・平均粒径縦断面図（流量規模別）

➤ 概ね 2,000~3,000m<sup>3</sup>/s 規模の洪水では、下流側へ堆積が進行するが、それ以上の洪水規模になると、それほど堆積は進まず、土砂が下流へ流下していることがわかる。

➤ ダム上流区間については、それほど大きな変動はみられない。また、荒瀬ダム下流区間（遙拝堰～荒瀬ダム）においても、異常な堆積等はみられない。

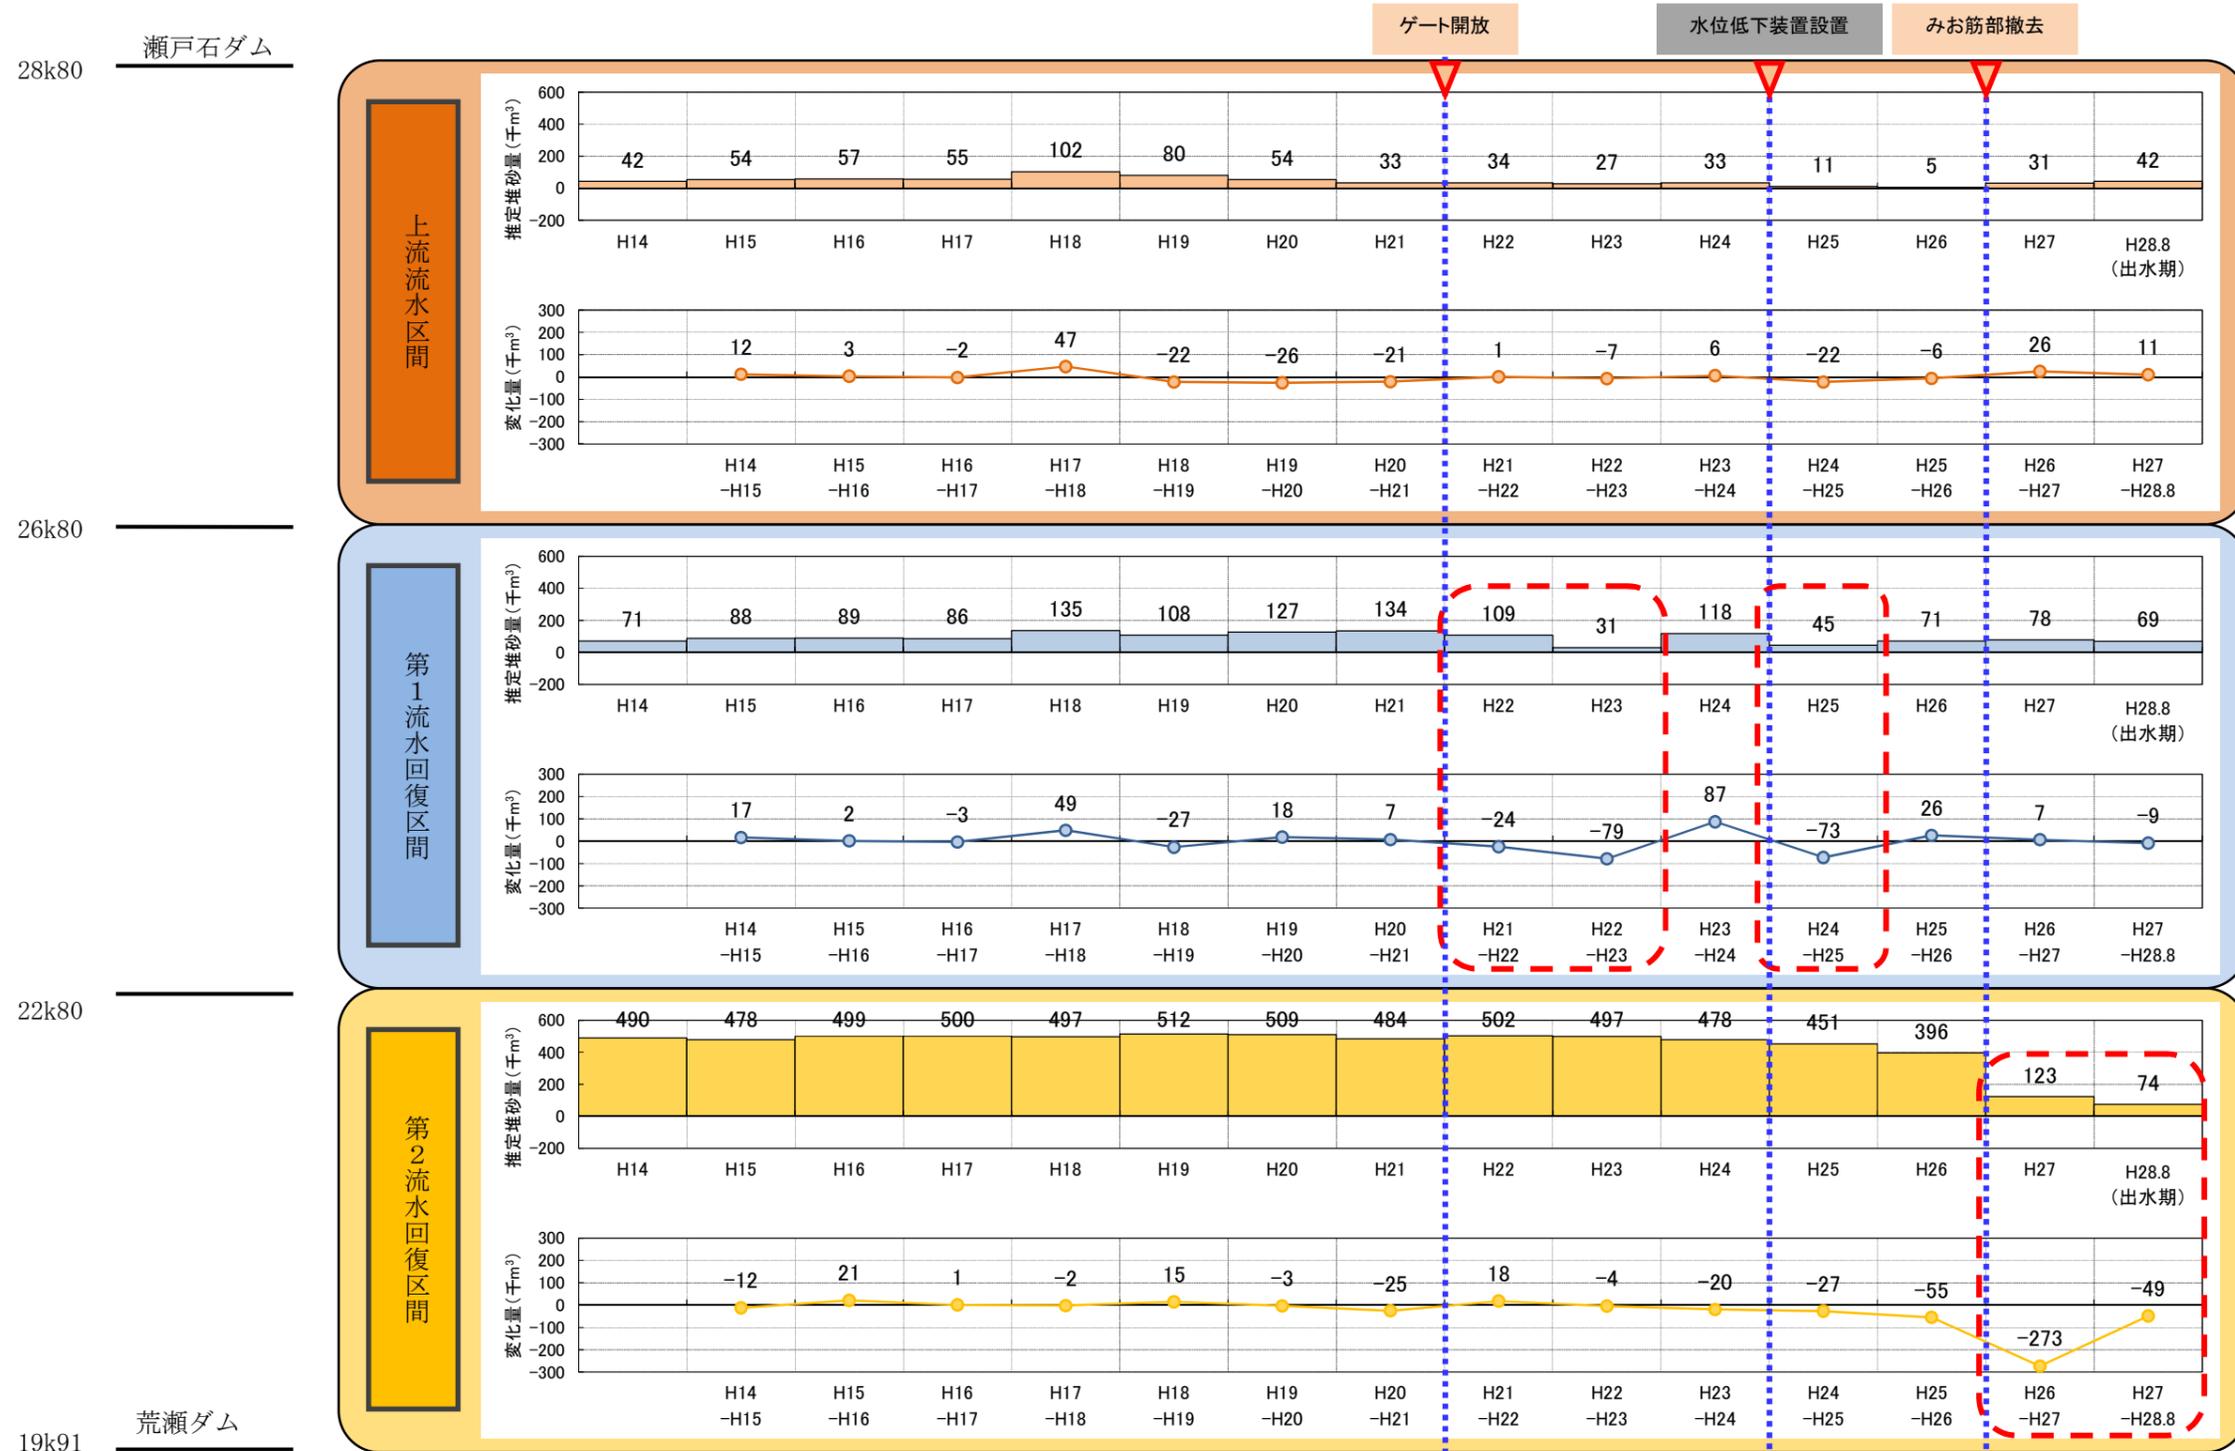
最初に、推定堆砂量と変化量について経年的な変化を整理した結果、以下のことがわかる。

**ゲート開放：**第 1 流水回復区間において、H21→H23、H24→H25 に継続的に推定堆砂量が減少している。

**みお筋部撤去：**第 2 流水回復区間において、H26→H27 に推定堆砂量が大きく減少し、それが翌 H27→H28 にも継続し減少している。

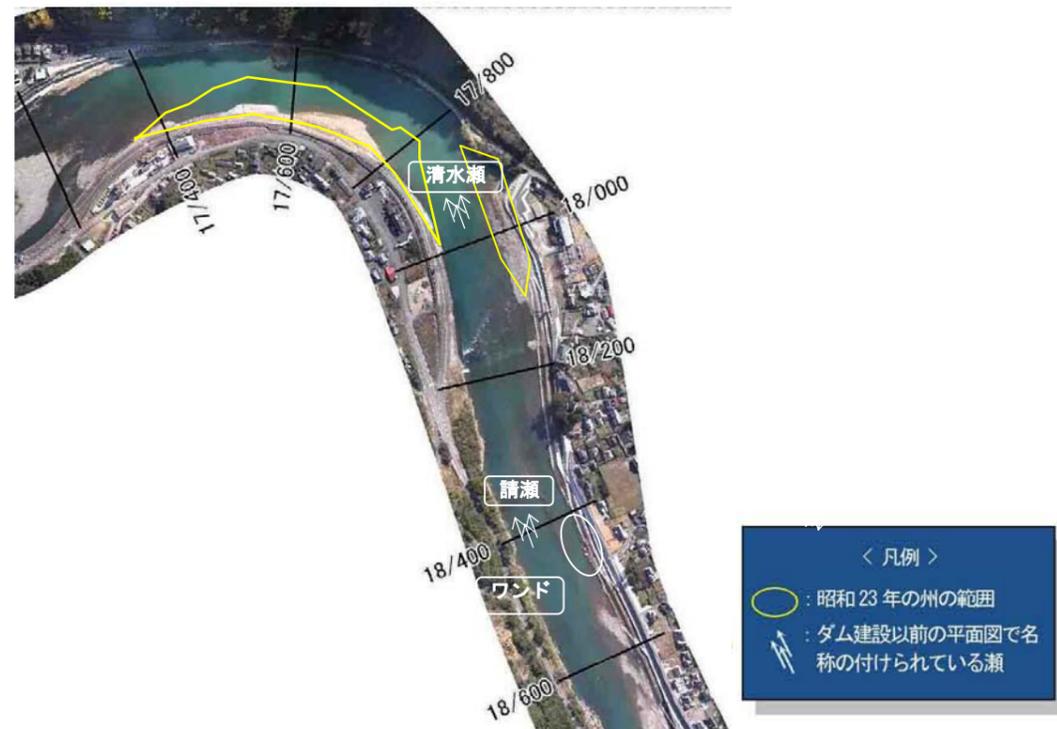
調査区域は、下表に示す選定根拠により、州や瀬が形成される可能性が高い18/000及び18/400を含む17/900～18/600（約700mの区間）とする。

注目地点	選定根拠
18/000	<ul style="list-style-type: none"> <li>ダム建設前の昭和23年の空撮写真をみると、両岸に寄州が形成されていた。寄州の水際の浅瀬は、付着藻類の生育場、底生動物や稚仔魚の餌場・休息場となる。</li> <li>両岸の寄州の間には、地元住民から「清水瀬」と呼ばれる瀬が形成されていた。瀬は、付着藻類の生育場、流れの速い場を好む水生昆虫類や魚類の生息場となる。</li> </ul>
18/400	<ul style="list-style-type: none"> <li>ダム建設前の昭和23年の空撮写真をみると、右岸に寄州とワンドが形成されていた。寄州の水際の浅瀬は、付着藻類の生育場、底生動物や稚仔魚の餌場・休息場となる。またワンドは、止水性の魚類や底生動物の生息場となる。</li> <li>左岸には、地元住民から「請瀬」と呼ばれる瀬が形成されていた。瀬は、付着藻類の生育場、流れの速い場を好む水生昆虫類や魚類の生息場となる。</li> </ul>

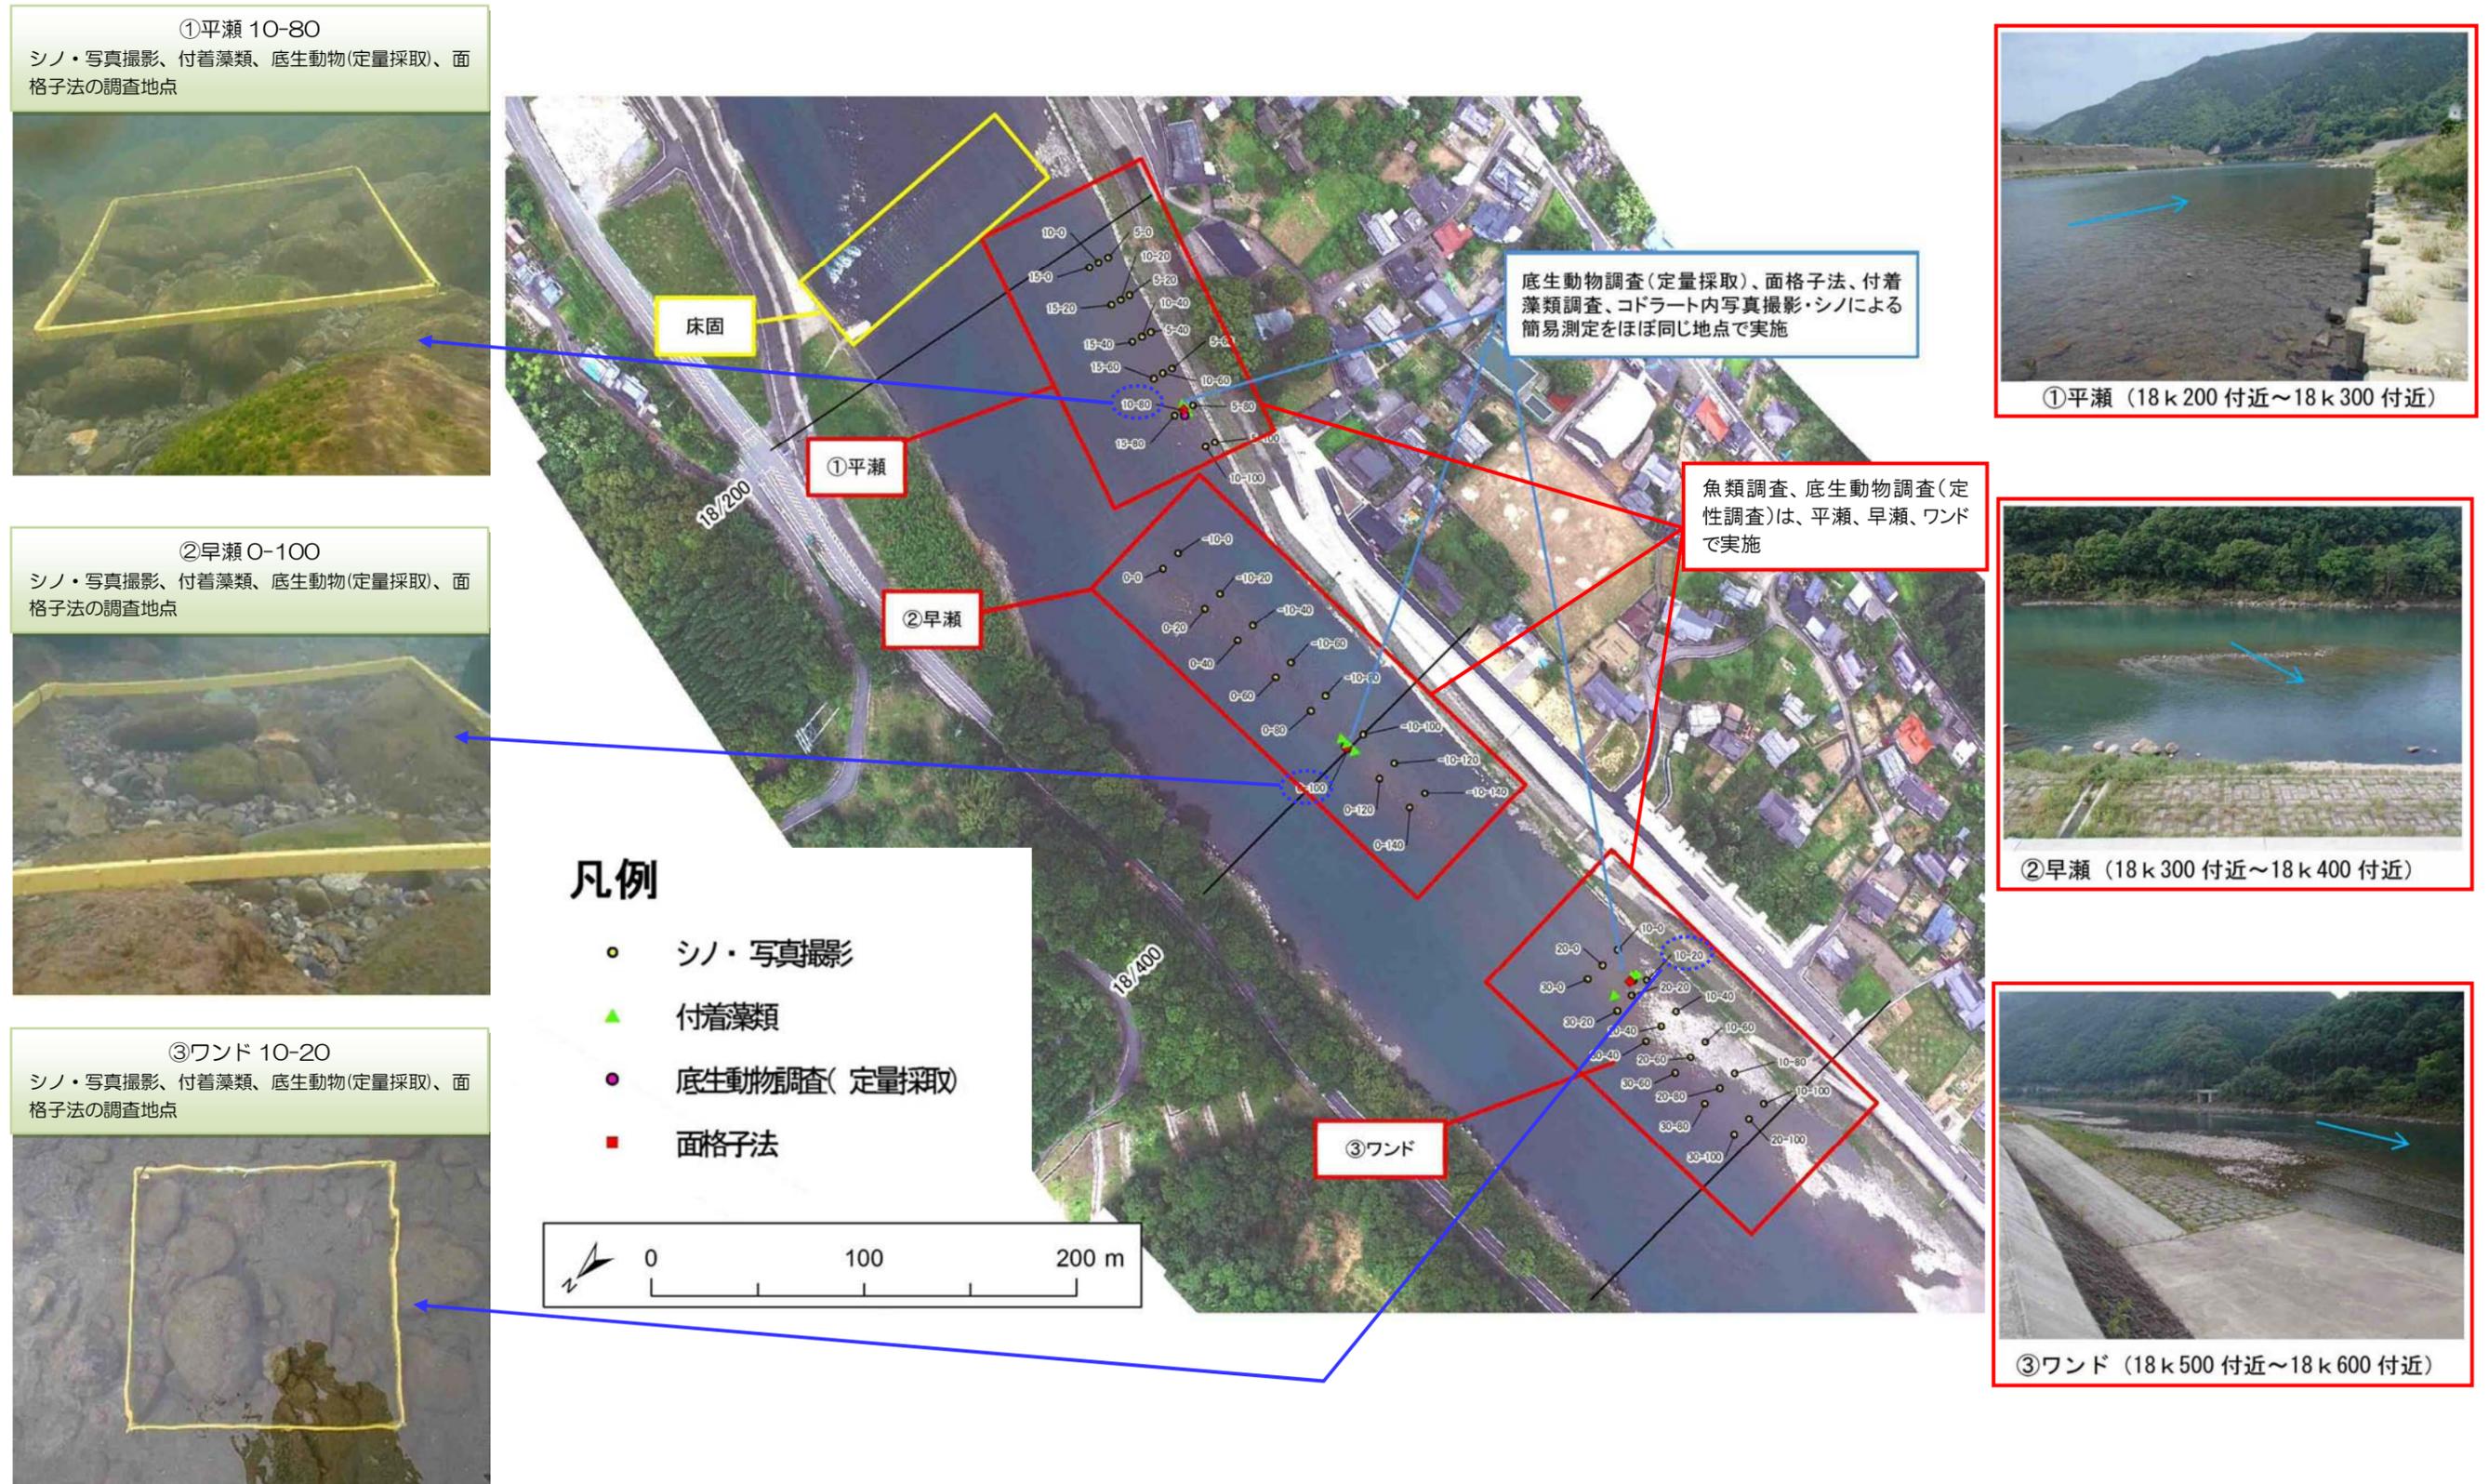
春季の調査は5月下旬に実施した。

夏季以降の調査は、春季調査結果を検討し、調査地点を絞って実施する。なお、夏季調査は8月上旬に実施し、秋季調査は10月に実施予定である。

調査は、調査範囲の環境要素を考慮して大きく平瀬、早瀬及びワンドに分け、各々に調査地点を設定し、実施した。

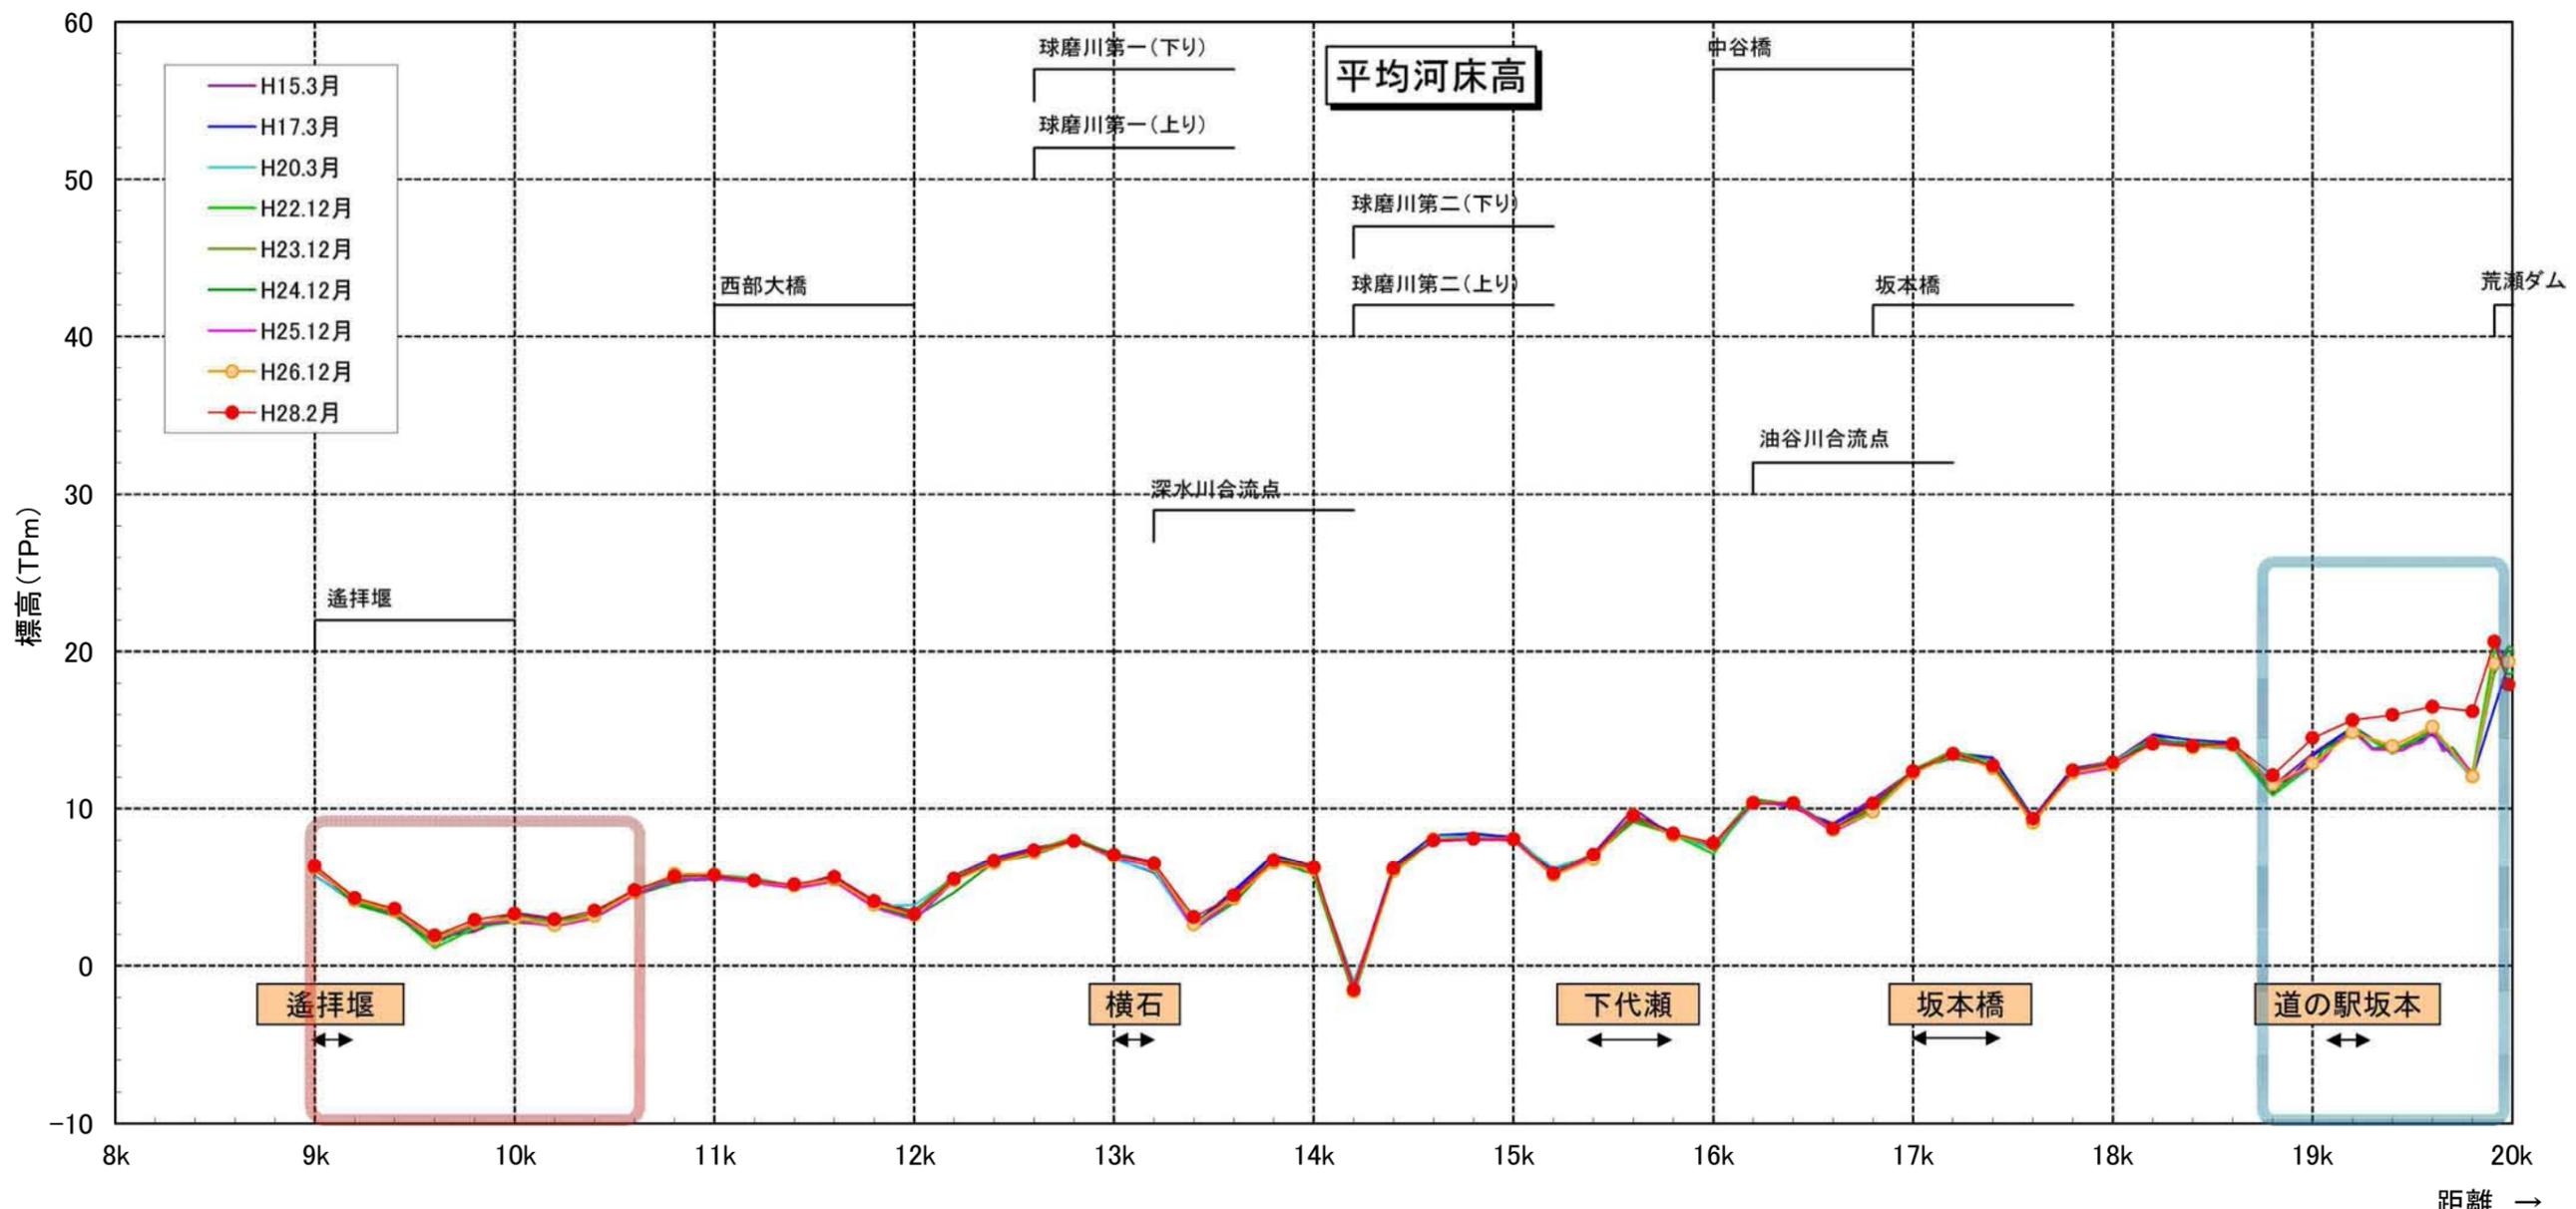
図 平均河床高の経年変化 (荒瀬ダム下流)

- 1) 遙拝堰湛水区間(9k000~10k600、11k200~14k400)ではH26年度からH27年度にかけて堆積傾向である。この区間は毎年、出水規模に応じて堆積と洗掘を繰り返していたと考える。H27年度はH26年度に続いて堆積しているが、H20~H27年度の累計の変化ではみお筋部撤去後の影響は顕著に現れていない。(P43参照)
- 2) ダム直下流部(19k400~19k600)の河床の堆積の原因は、主にみお筋部撤去後の小中規模の出水により、上流から土砂が流入したものである。19k400左岸の変化は、工事後に均した部分が洗掘されたものである。また、ダム下流部に堆積した土砂の一部は本体撤去の仮設工事に利用されている。(P39参照)

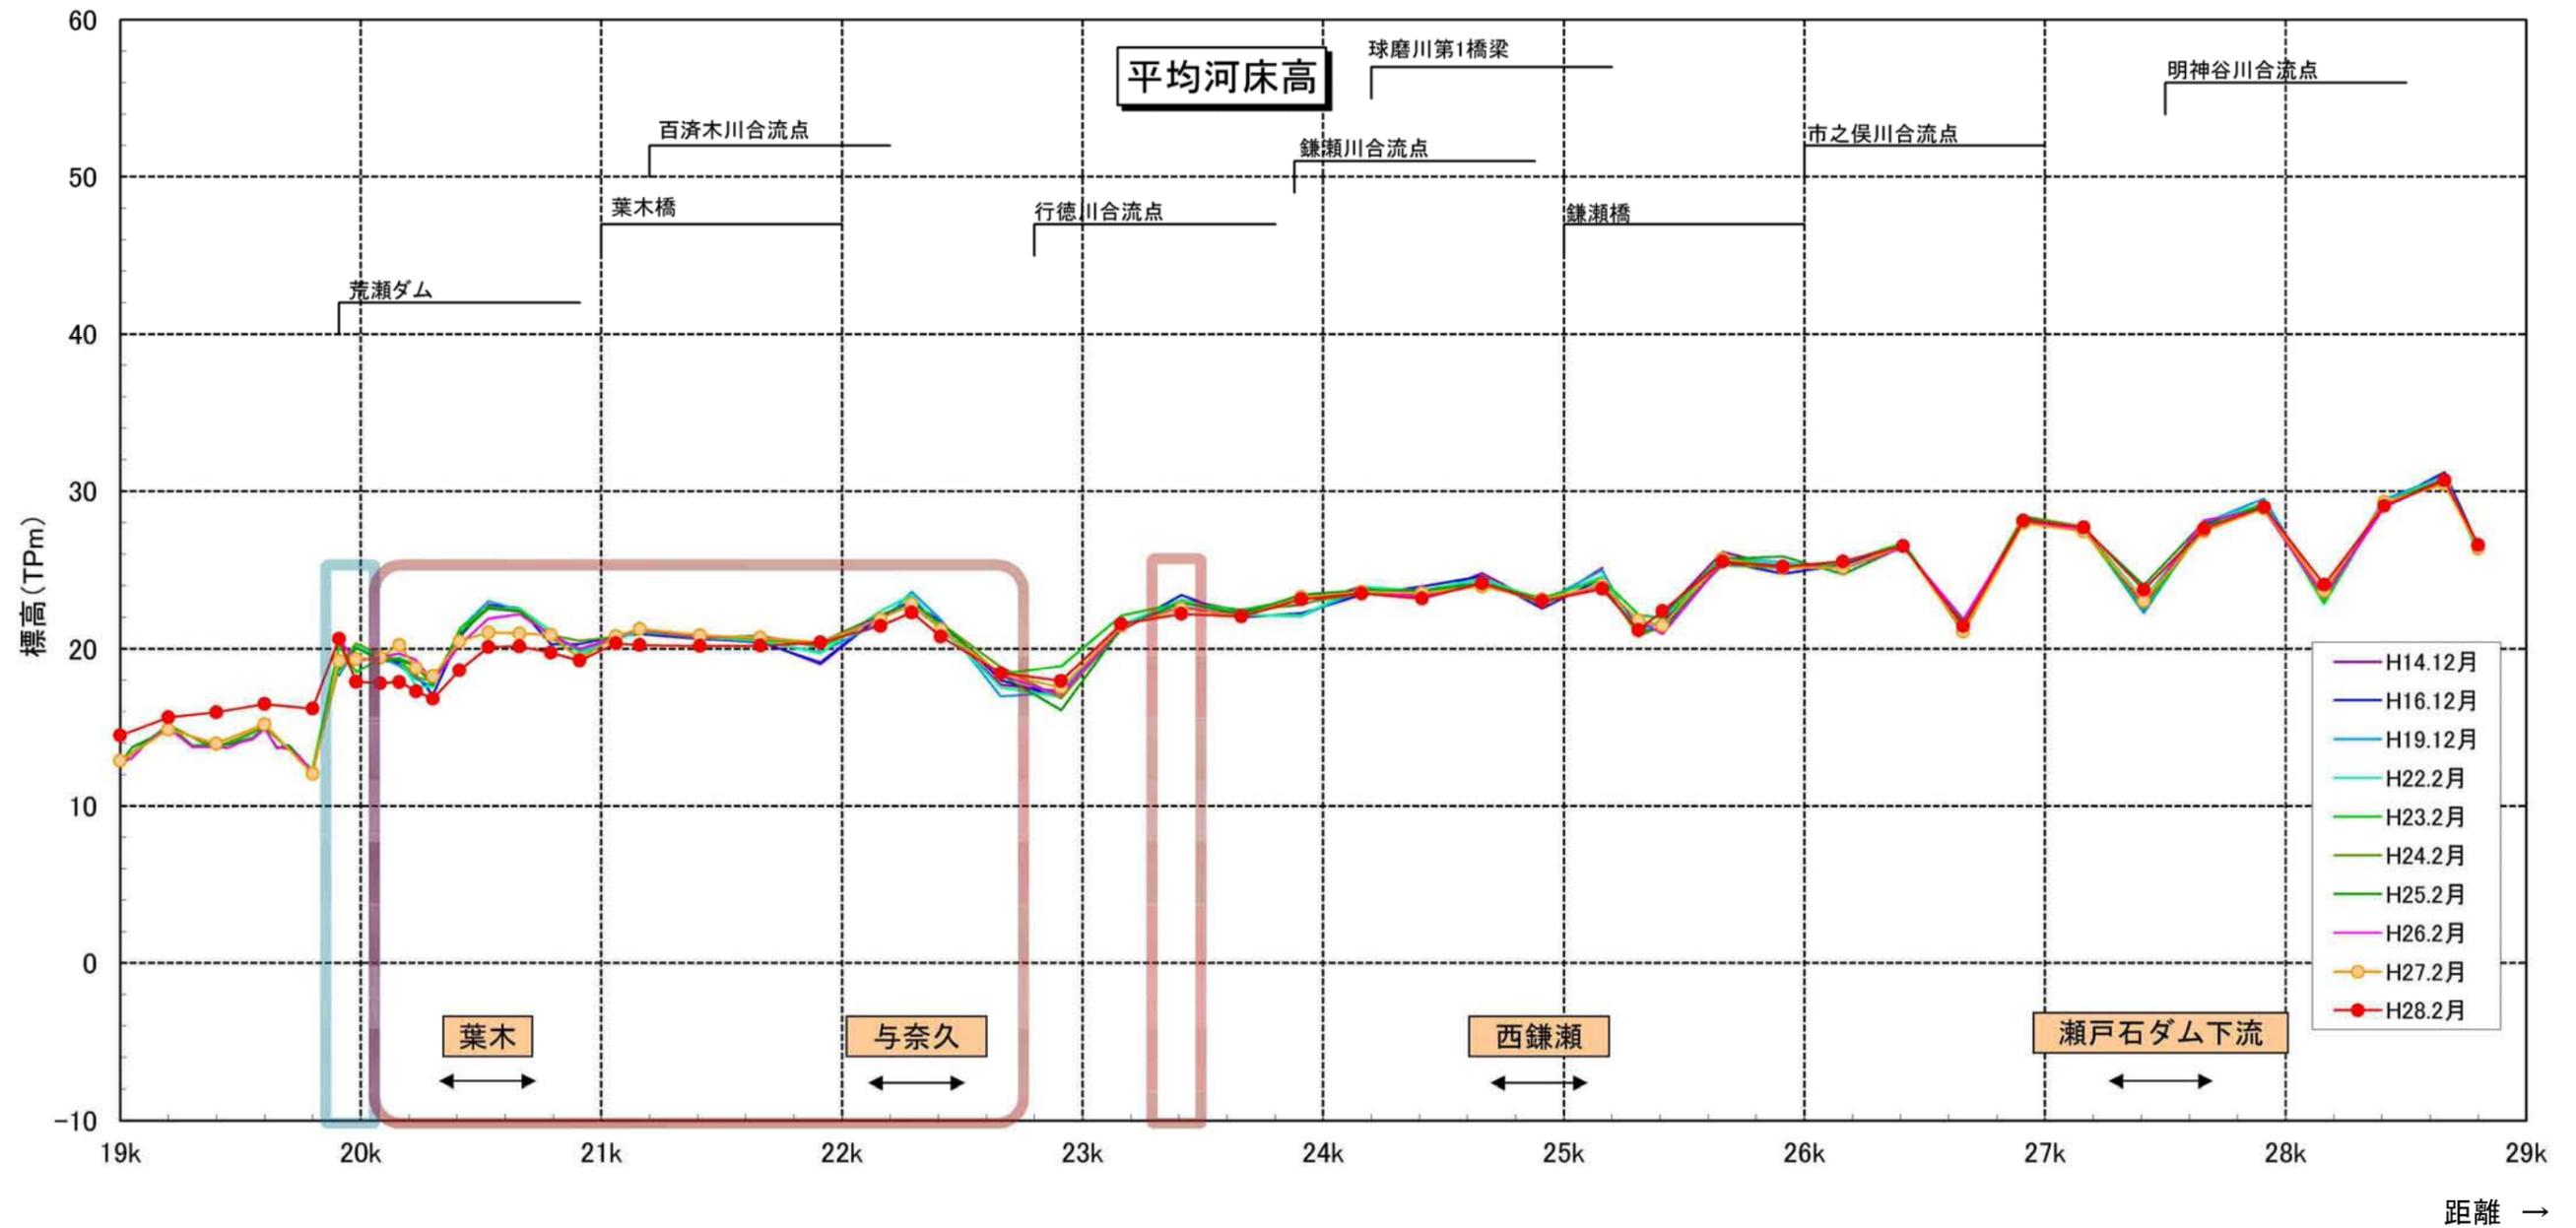
図 平均河床高の経年変化 (荒瀬ダム上流)

- 1) 荒瀬ダム直上流(19k910)では、左岸側にピア撤去用の仮設盛土が設置、右岸側は小中規模の出水による洗掘がみられる。(P40参照)
- 2) 20k300~22k660の洗掘の原因は、みお筋部撤去後の小中規模の出水による土砂流出である。(P40参照)
- 3) 鎌瀬川合流点付近(23k410)の土砂の洗掘は、みお筋部撤去後の小中規模の出水により洲がなくなったものであり、過去の河川形状に戻る傾向にある。(P40参照)
- 4) 西鎌瀬では、全体的に洗掘傾向にあるなか、25k410で流心部に土砂の堆積がみられた。これは、豪雨による山腹斜面の崩落や支川からの土砂流入が原因と考えられる。(P41参照)
- 5) 百済木川(No.0~No.3)の本川合流部及び下流部で流心が洗掘されている。球磨川本川合流部の河床が低下したことで、百済木川の元の河床に戻る作用が働き、それが徐々に上流へと伝搬しているものと考えられる。(P42参照)
