# 第 1 1 回 荒瀬ダム撤去フォローアップ専門委員会

平成 2 8 年 1 0 月 1 1 日

熊本県企業局

## (議題 1) 第 10 回の審議内容のまとめ

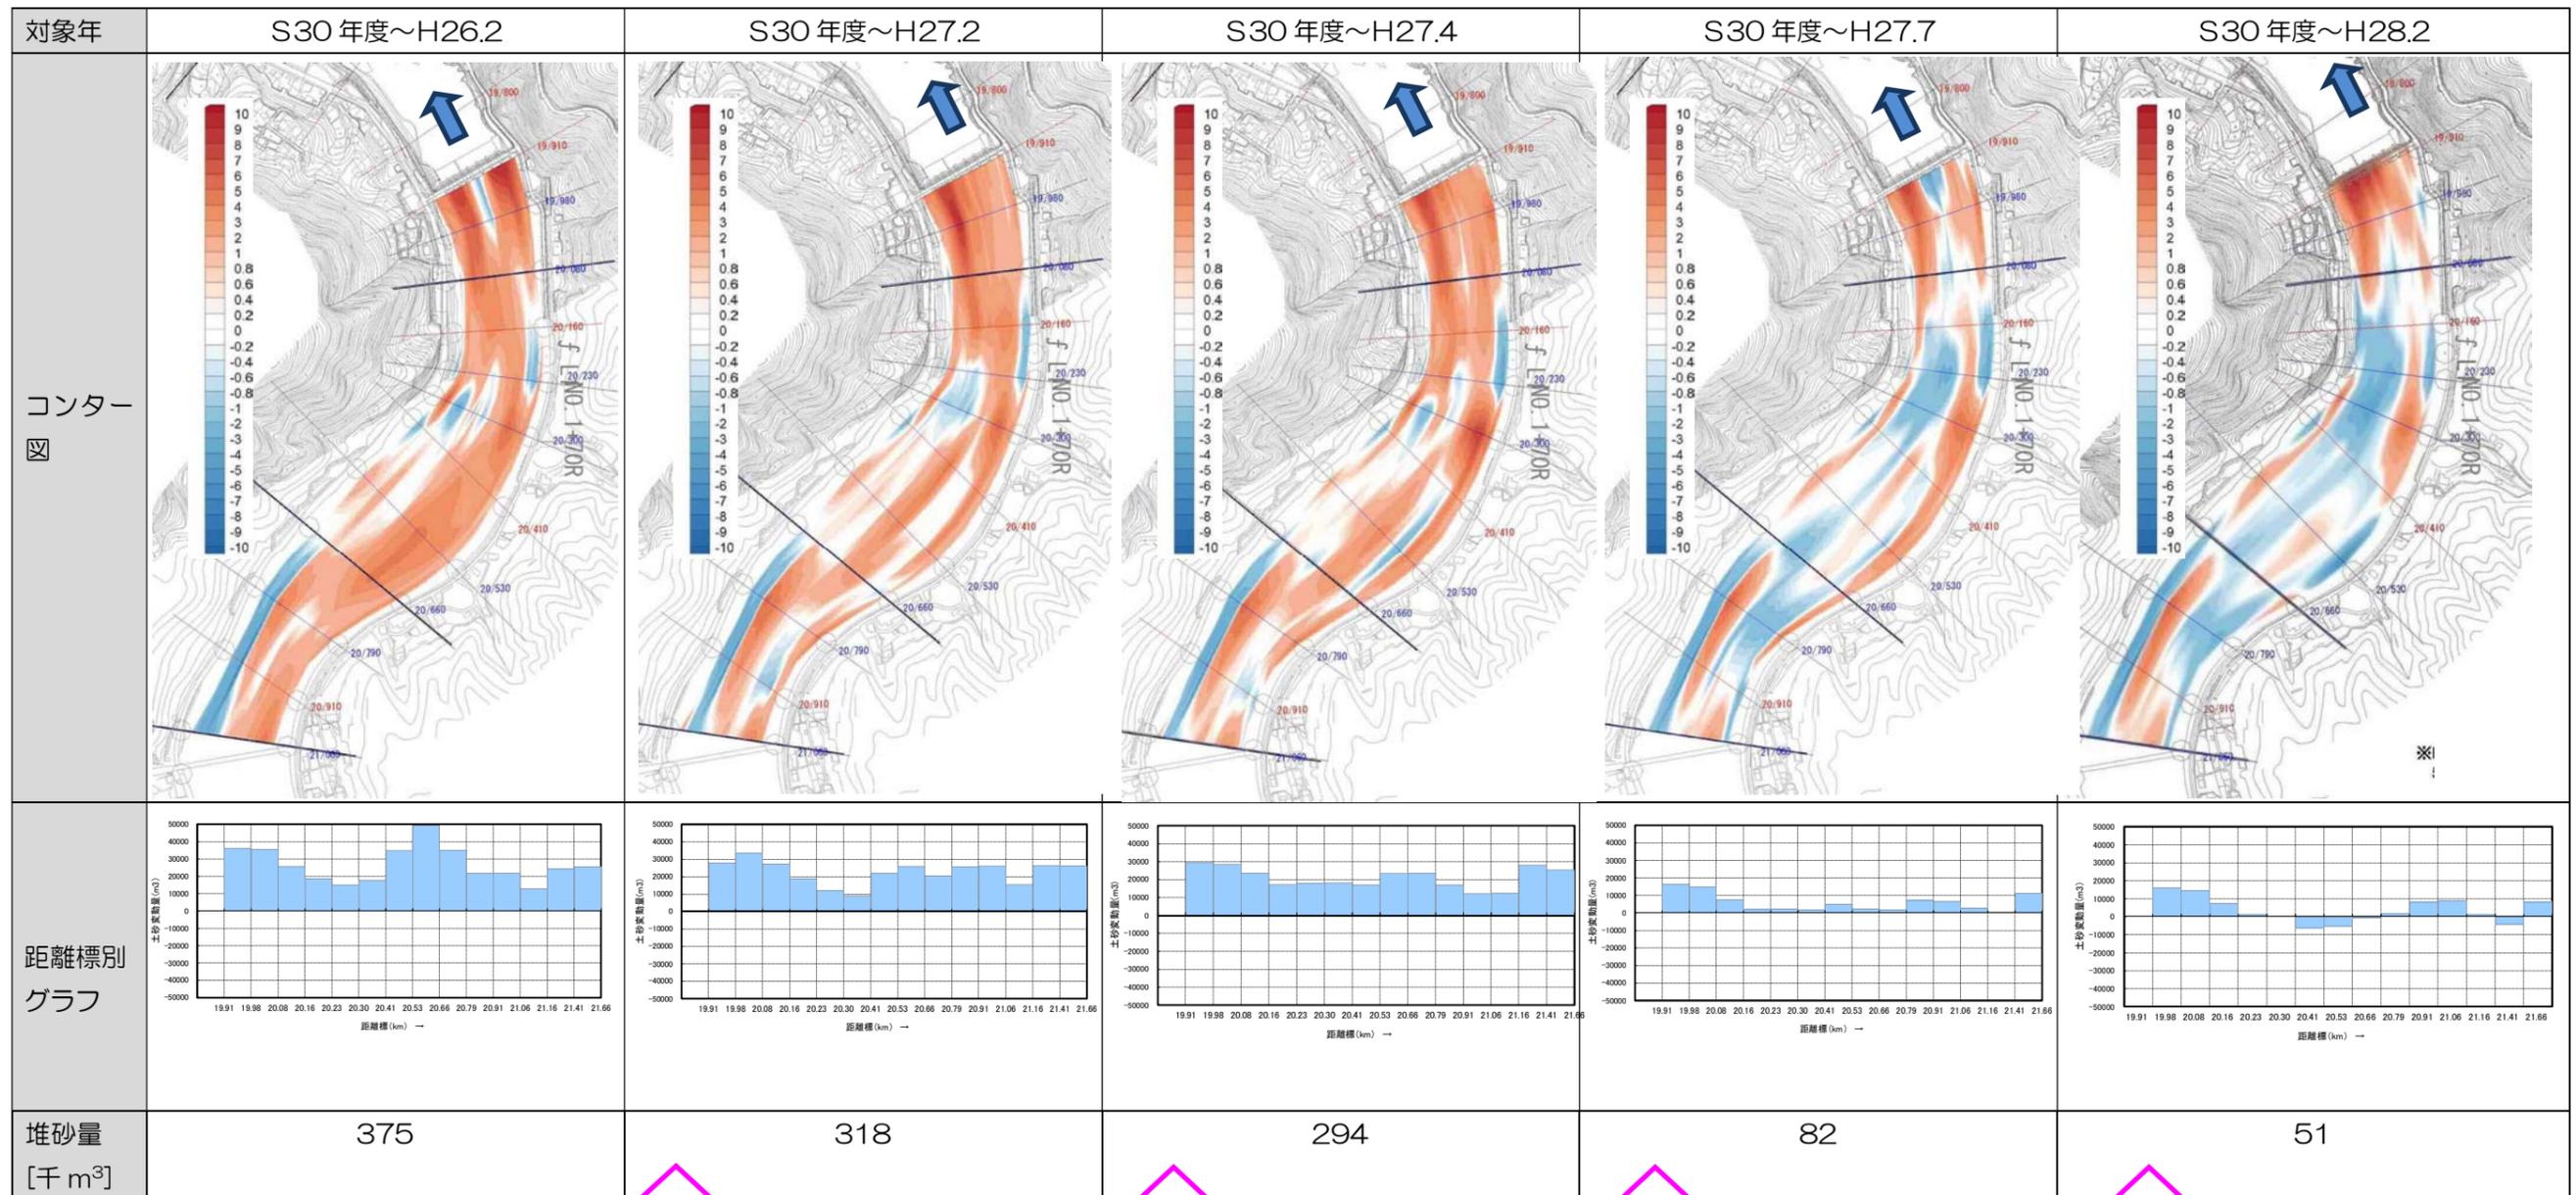
1) 元河床からの堆砂量の変化状況（ダム上流部）

● みお筋部撤去(H27年3月)後の6~7月の連続的な小中規模出水により、ダム上流の土砂が流出し、H27年4月~7月の間に洗掘し、ダム建設前（S30年度）の河床に戻りつつある。H28年2月の荒瀬ダム付近（19k910）の土砂堆積は、本体撤去仮設工事によるものである。

自然流下：20 千m<sup>3</sup>  
土砂除去：△34 千m<sup>3</sup>  
本体工事：△ 4 千m<sup>3</sup>

自然流下：24 千m<sup>3</sup>

自然流下：212 千m<sup>3</sup>

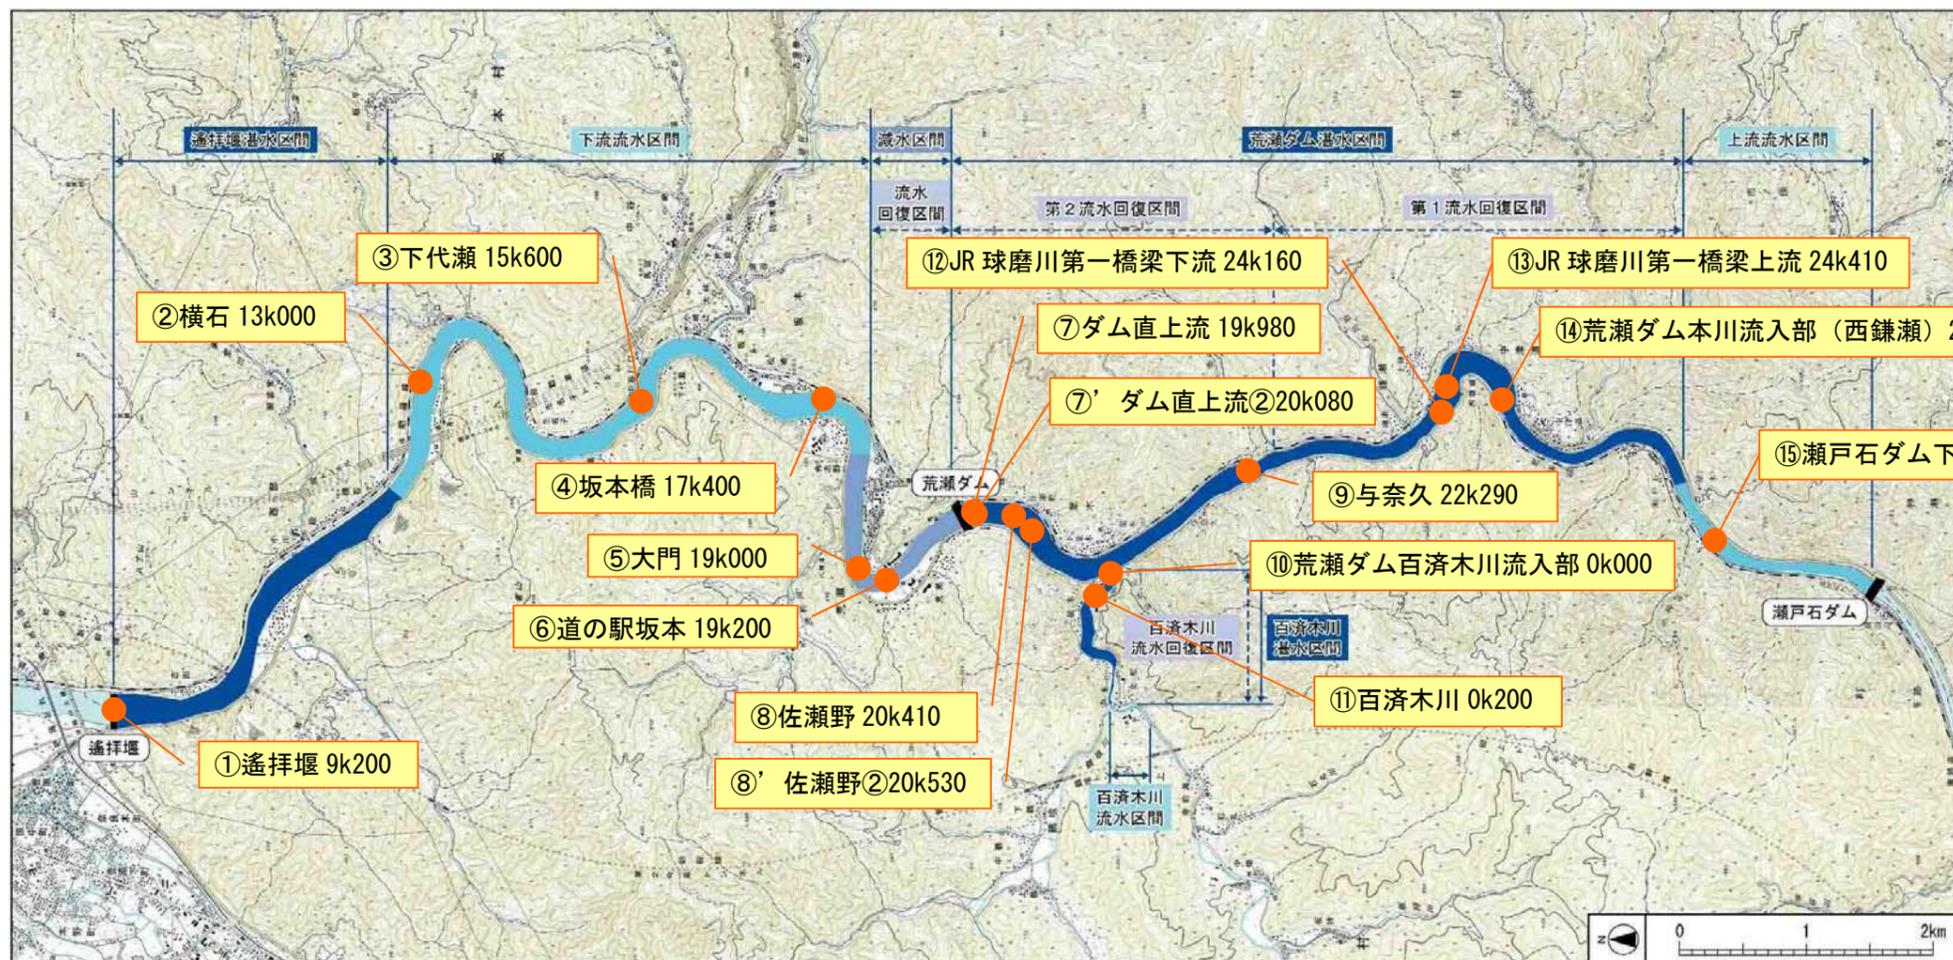
60%代表粒径の分布状況

評価項目	視点	平成 27 年度の調査結果概要
粒径の変化状況	60%粒径の変化状況	<ul style="list-style-type: none"> <li>・60%粒径の横断平均について、H26年度からH27年度にかけて、「⑧佐瀬野」で粗粒化、「④坂本橋」で細粒化の傾向がみられた。</li> <li>・蛇行部である「②横石」左岸や「⑫JR 球磨川第一橋梁下流」及び「⑭荒瀬ダム本流流入部 (西鎌瀬)」などで粗粒化の傾向がみられた。</li> <li>・これらの変化は、今年度の小中規模の出水により土砂が流出した場所で粗粒化、堆積した場所で細粒化したものと考えられる。また、「②横石」左岸の粗粒化については、調査地点近傍で河川の維持掘削工事が実施されており、その影響も考えられる。</li> </ul>

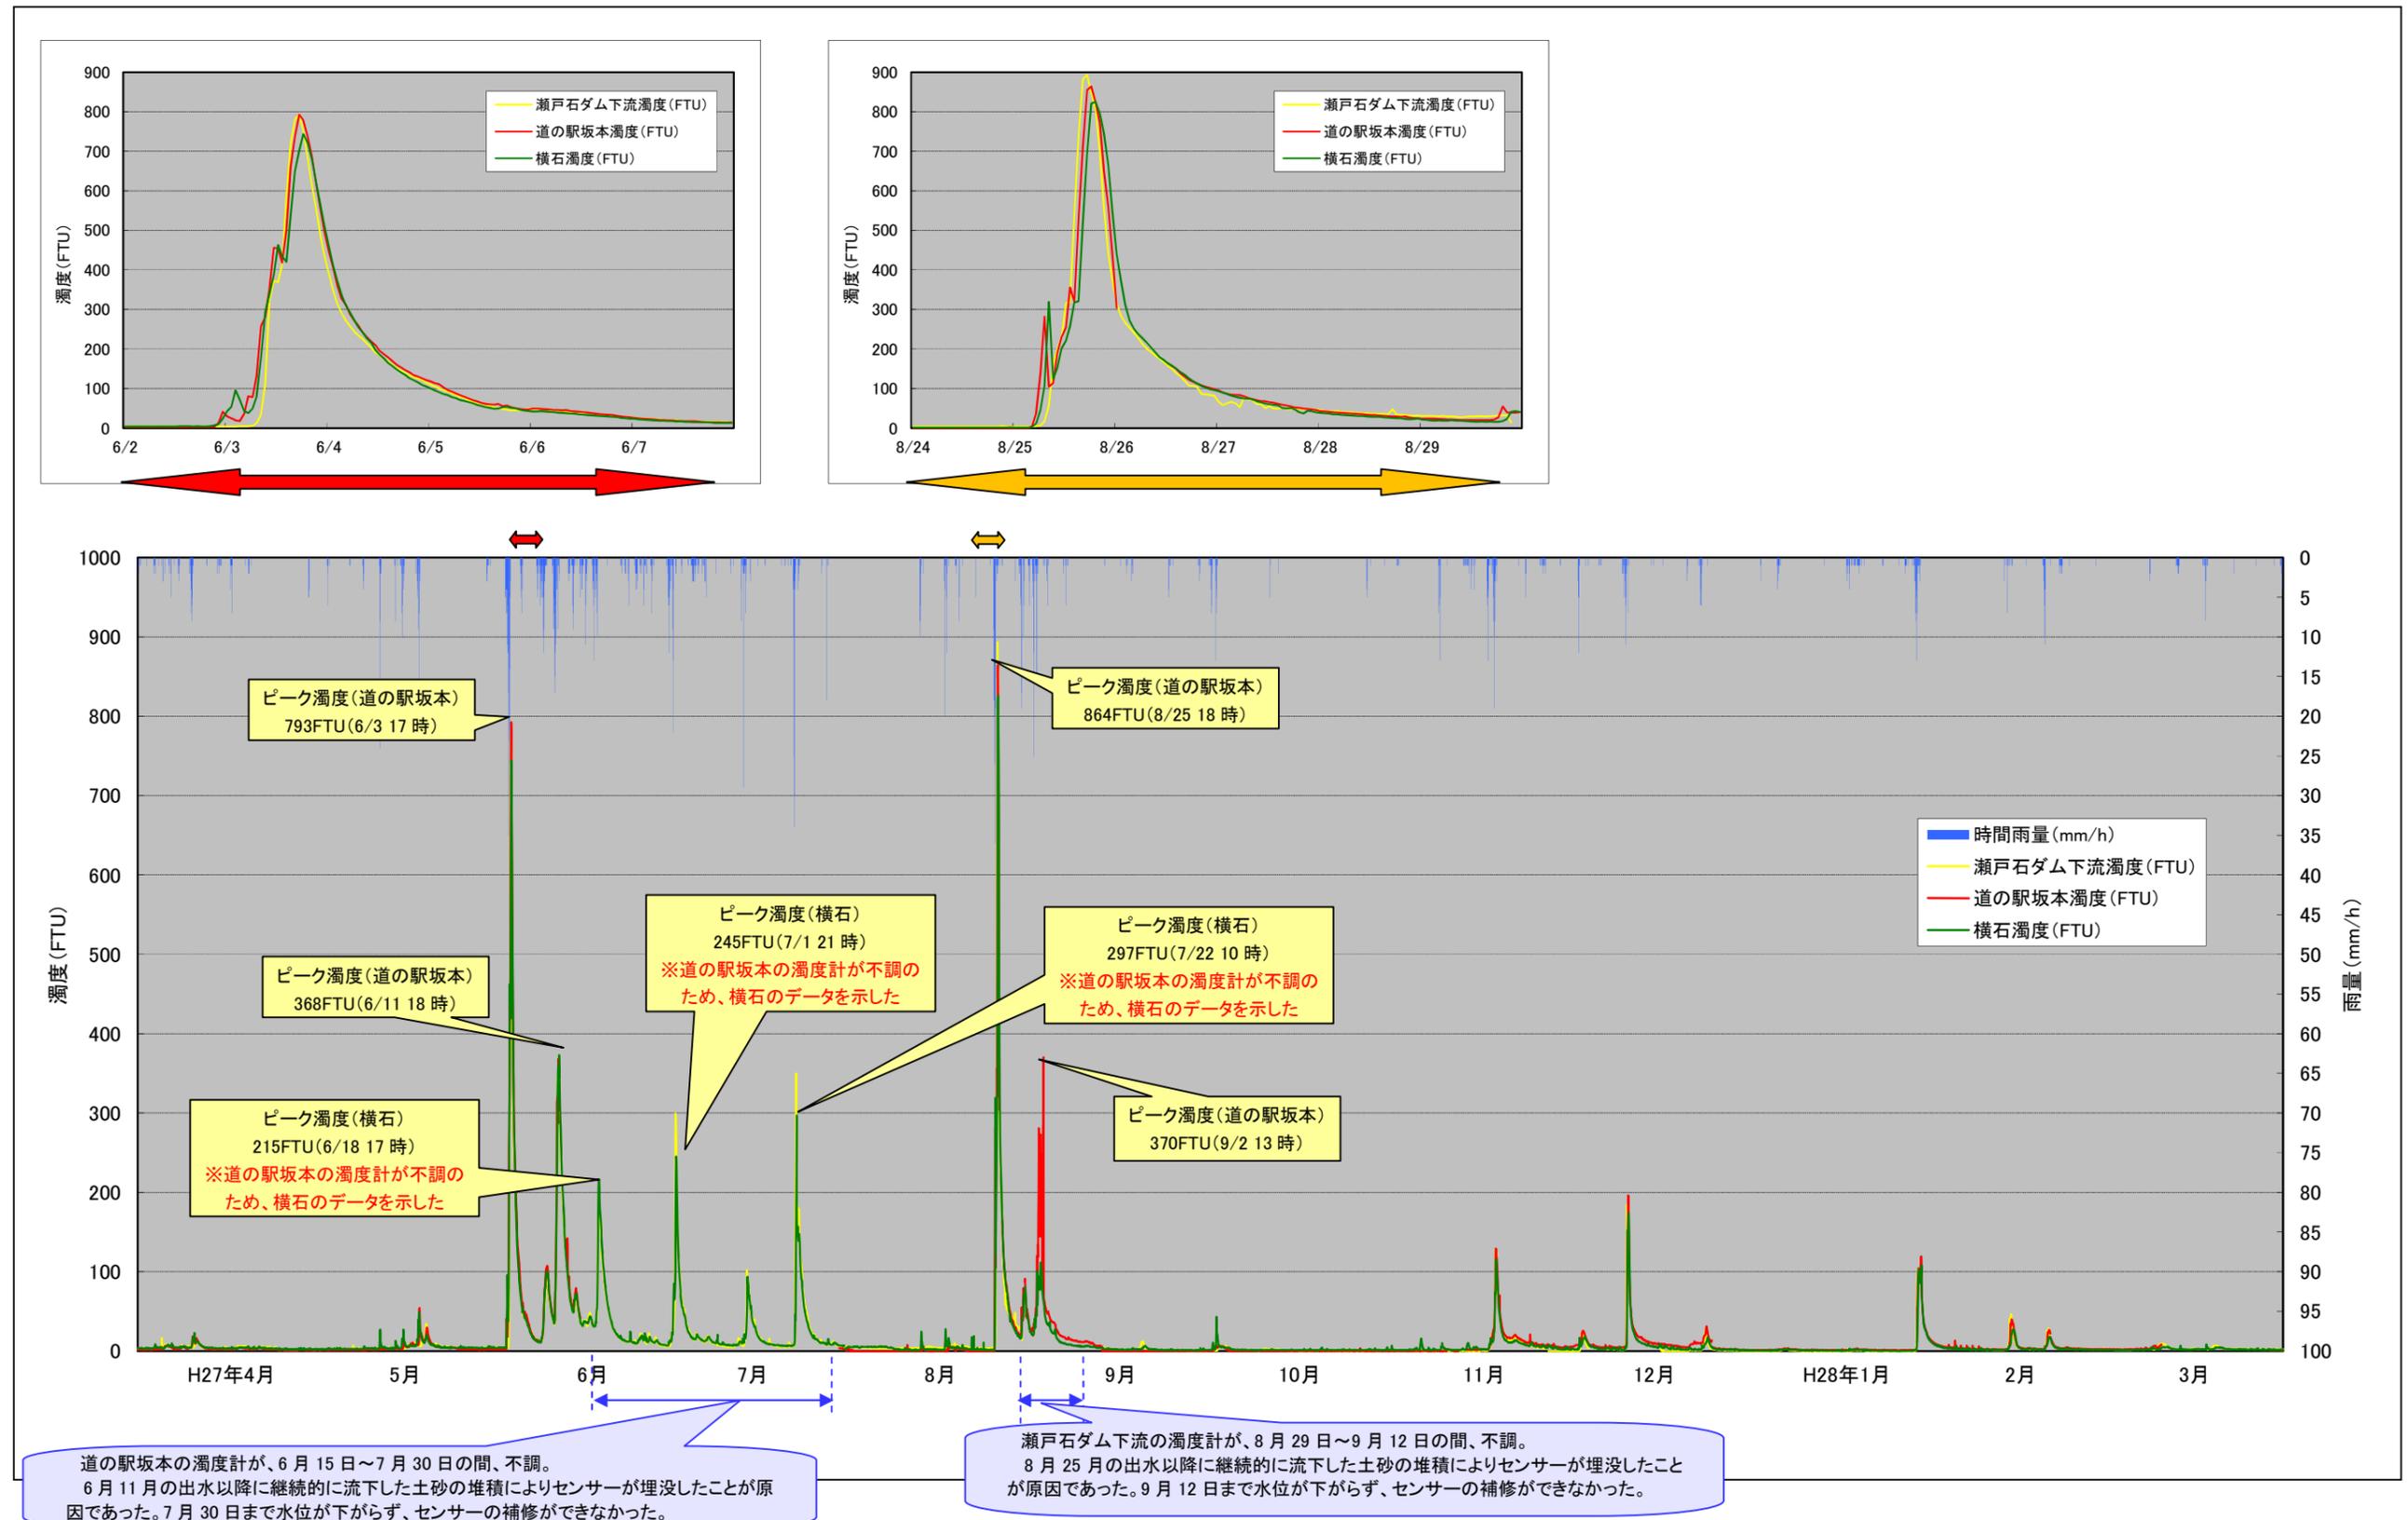
評価項目	視点	平成 27 年度の調査結果概要	評価概要
平成 27 年度の出水時濁度の状況	出水時の濁度の時間変化(自動観測)	・ 出水時の瀬戸石ダム下流 (荒瀬ダムへの流入水) と道の駅坂本 (荒瀬ダム直下流) と横石の濁度の関係に着目し整理した結果、 <u>3 地点ともに同様の挙動を示している</u> 。また、濁度のピーク出現時刻は、下流地点ほど遅く、ピーク値は上流地点ほど高い値を示した。	・ <u>ダム直上流の堆積土砂の影響 (ダム下流の濁り)</u> は特にみられなかったと考えられる。

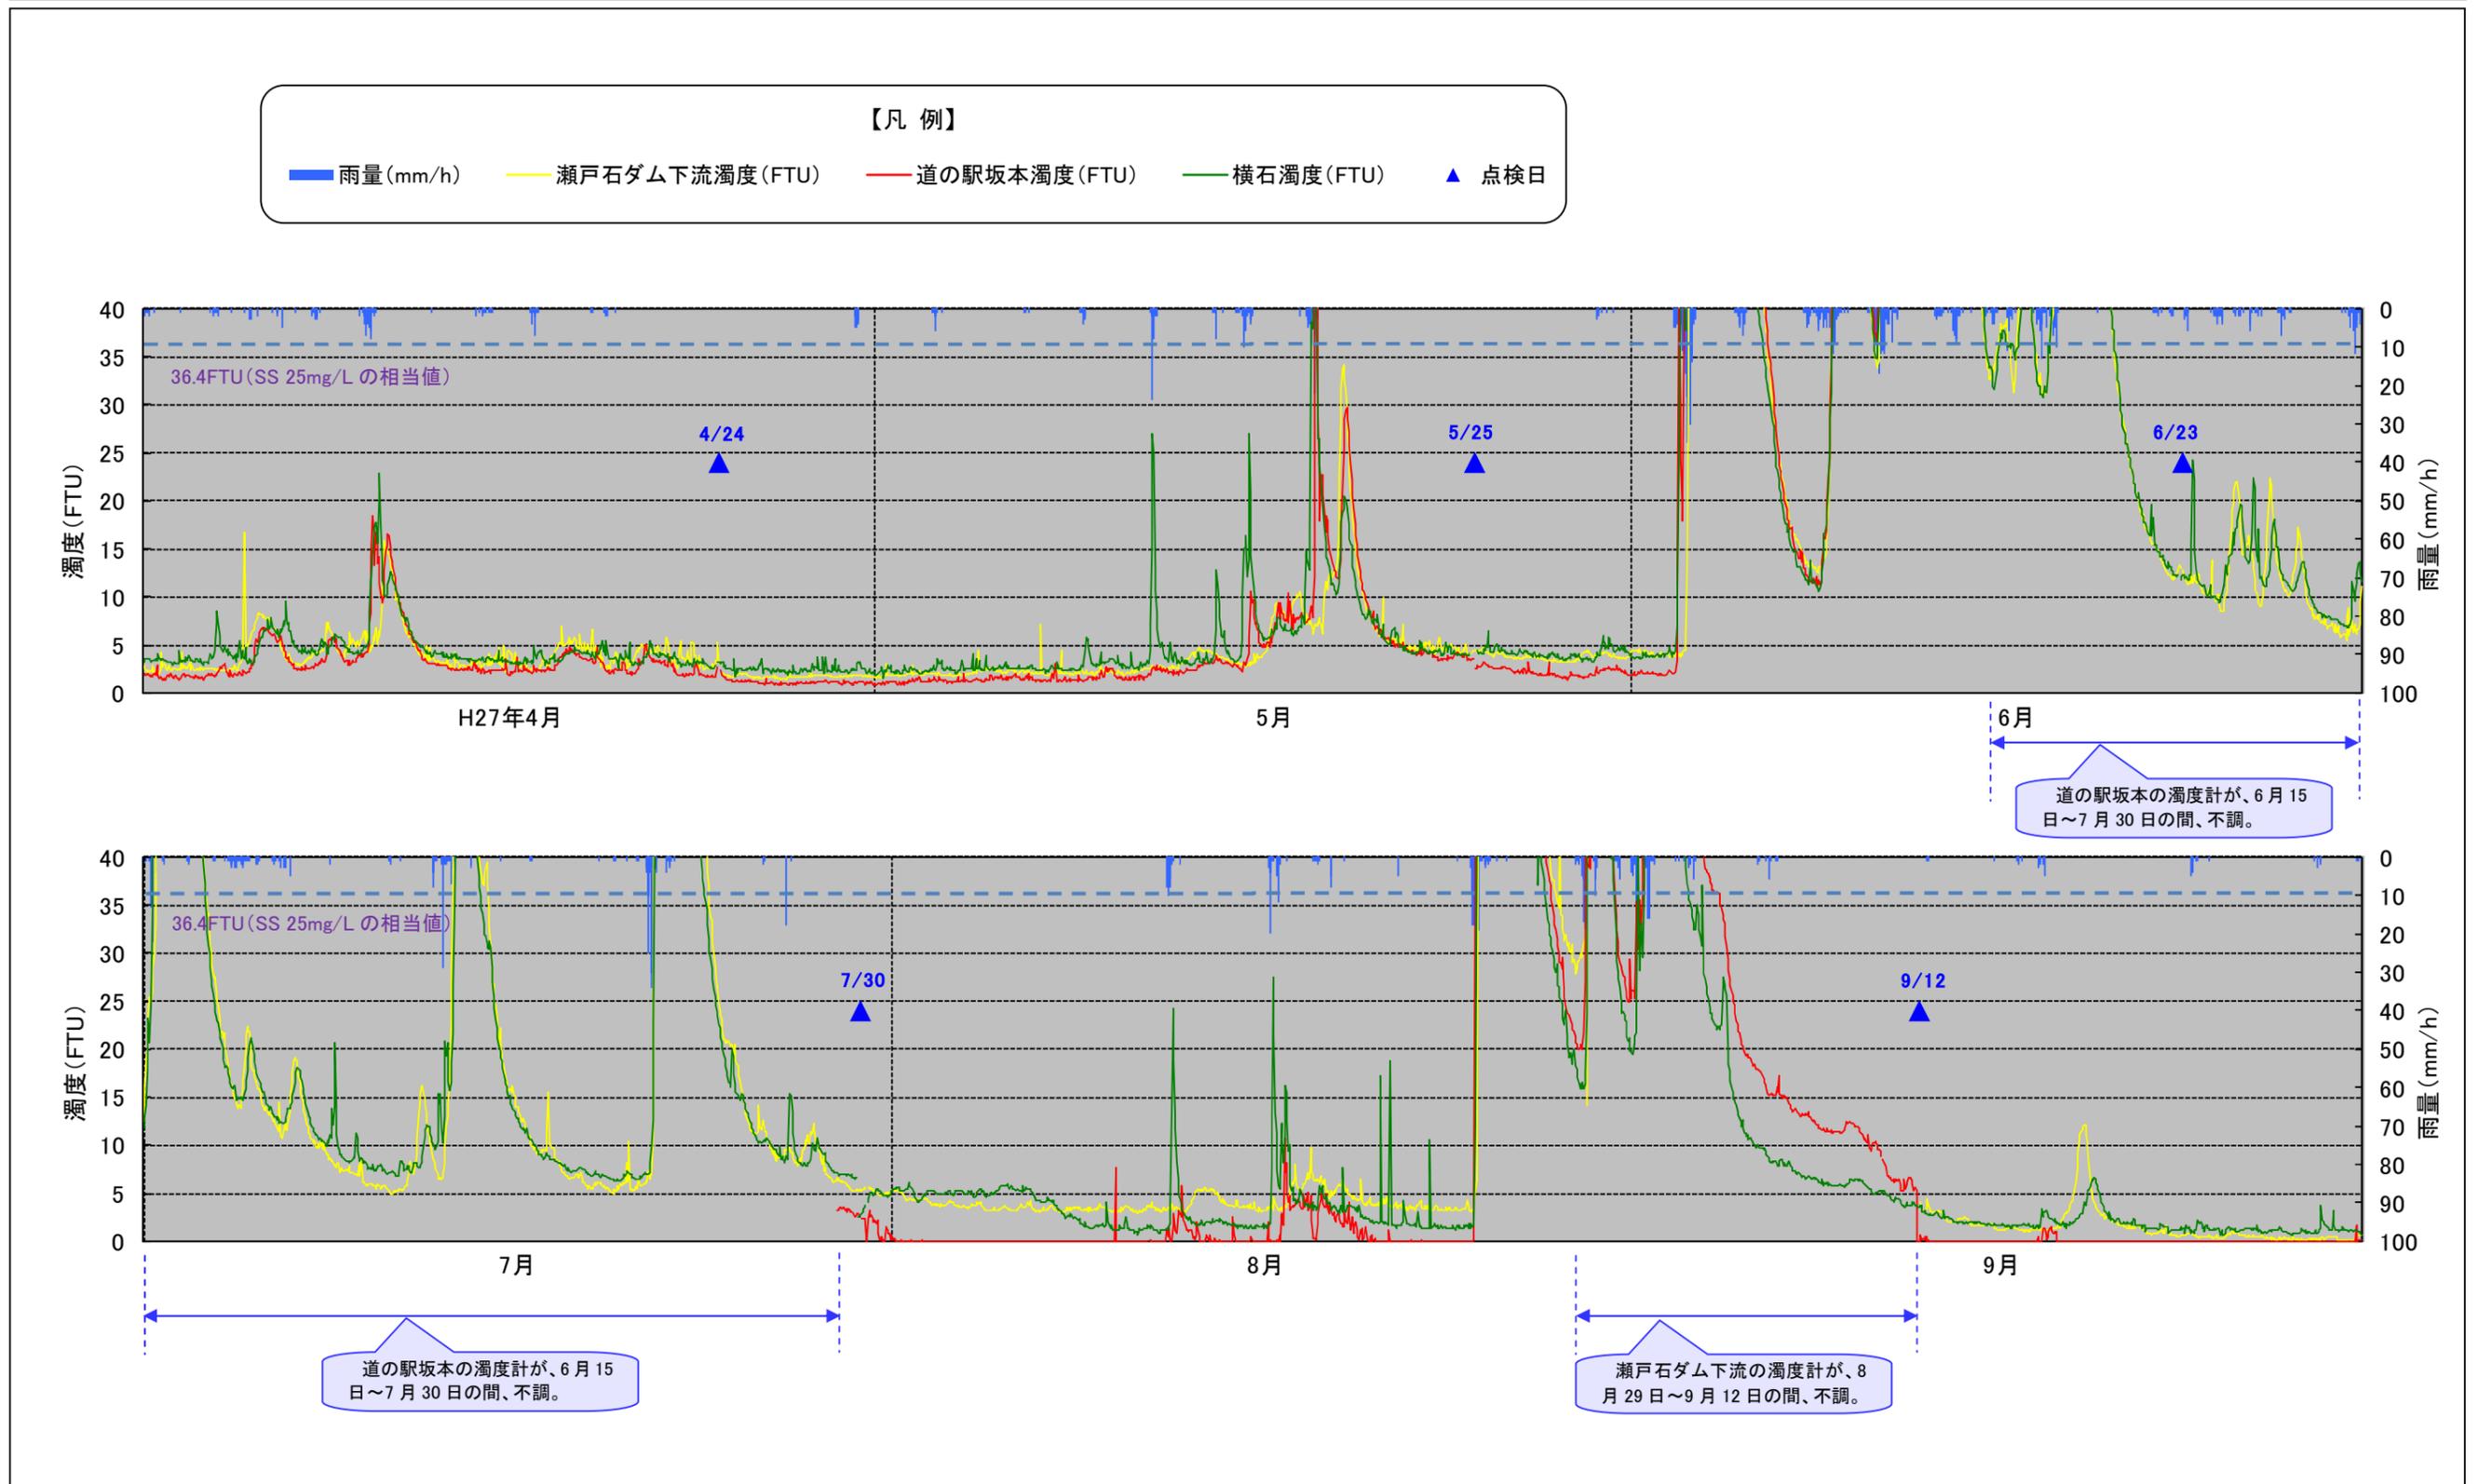
8) 水質 (常時観測: 平水時)

評価項目	視点	平成 27 年度前期(4~9 月)の調査結果概要	評価概要
平成 27 年度の平水時濁度の状況	平水時の濁度の時間変化 (自動観測)	<ul style="list-style-type: none"> <li>瀬戸石ダム下流 (荒瀬ダムへの流入水) と道の駅坂本 (荒瀬ダム直下流) の濁度の関係に着目し整理したが、ほぼ同じような挙動を示している。</li> </ul>	<ul style="list-style-type: none"> <li>濁度は出水時に一時的に高くなるが、長期間継続することはない、流量の低下とともに平常時の値に戻ることから、ダム下流の環境に対して大きな影響はなかったと思われる。</li> </ul>

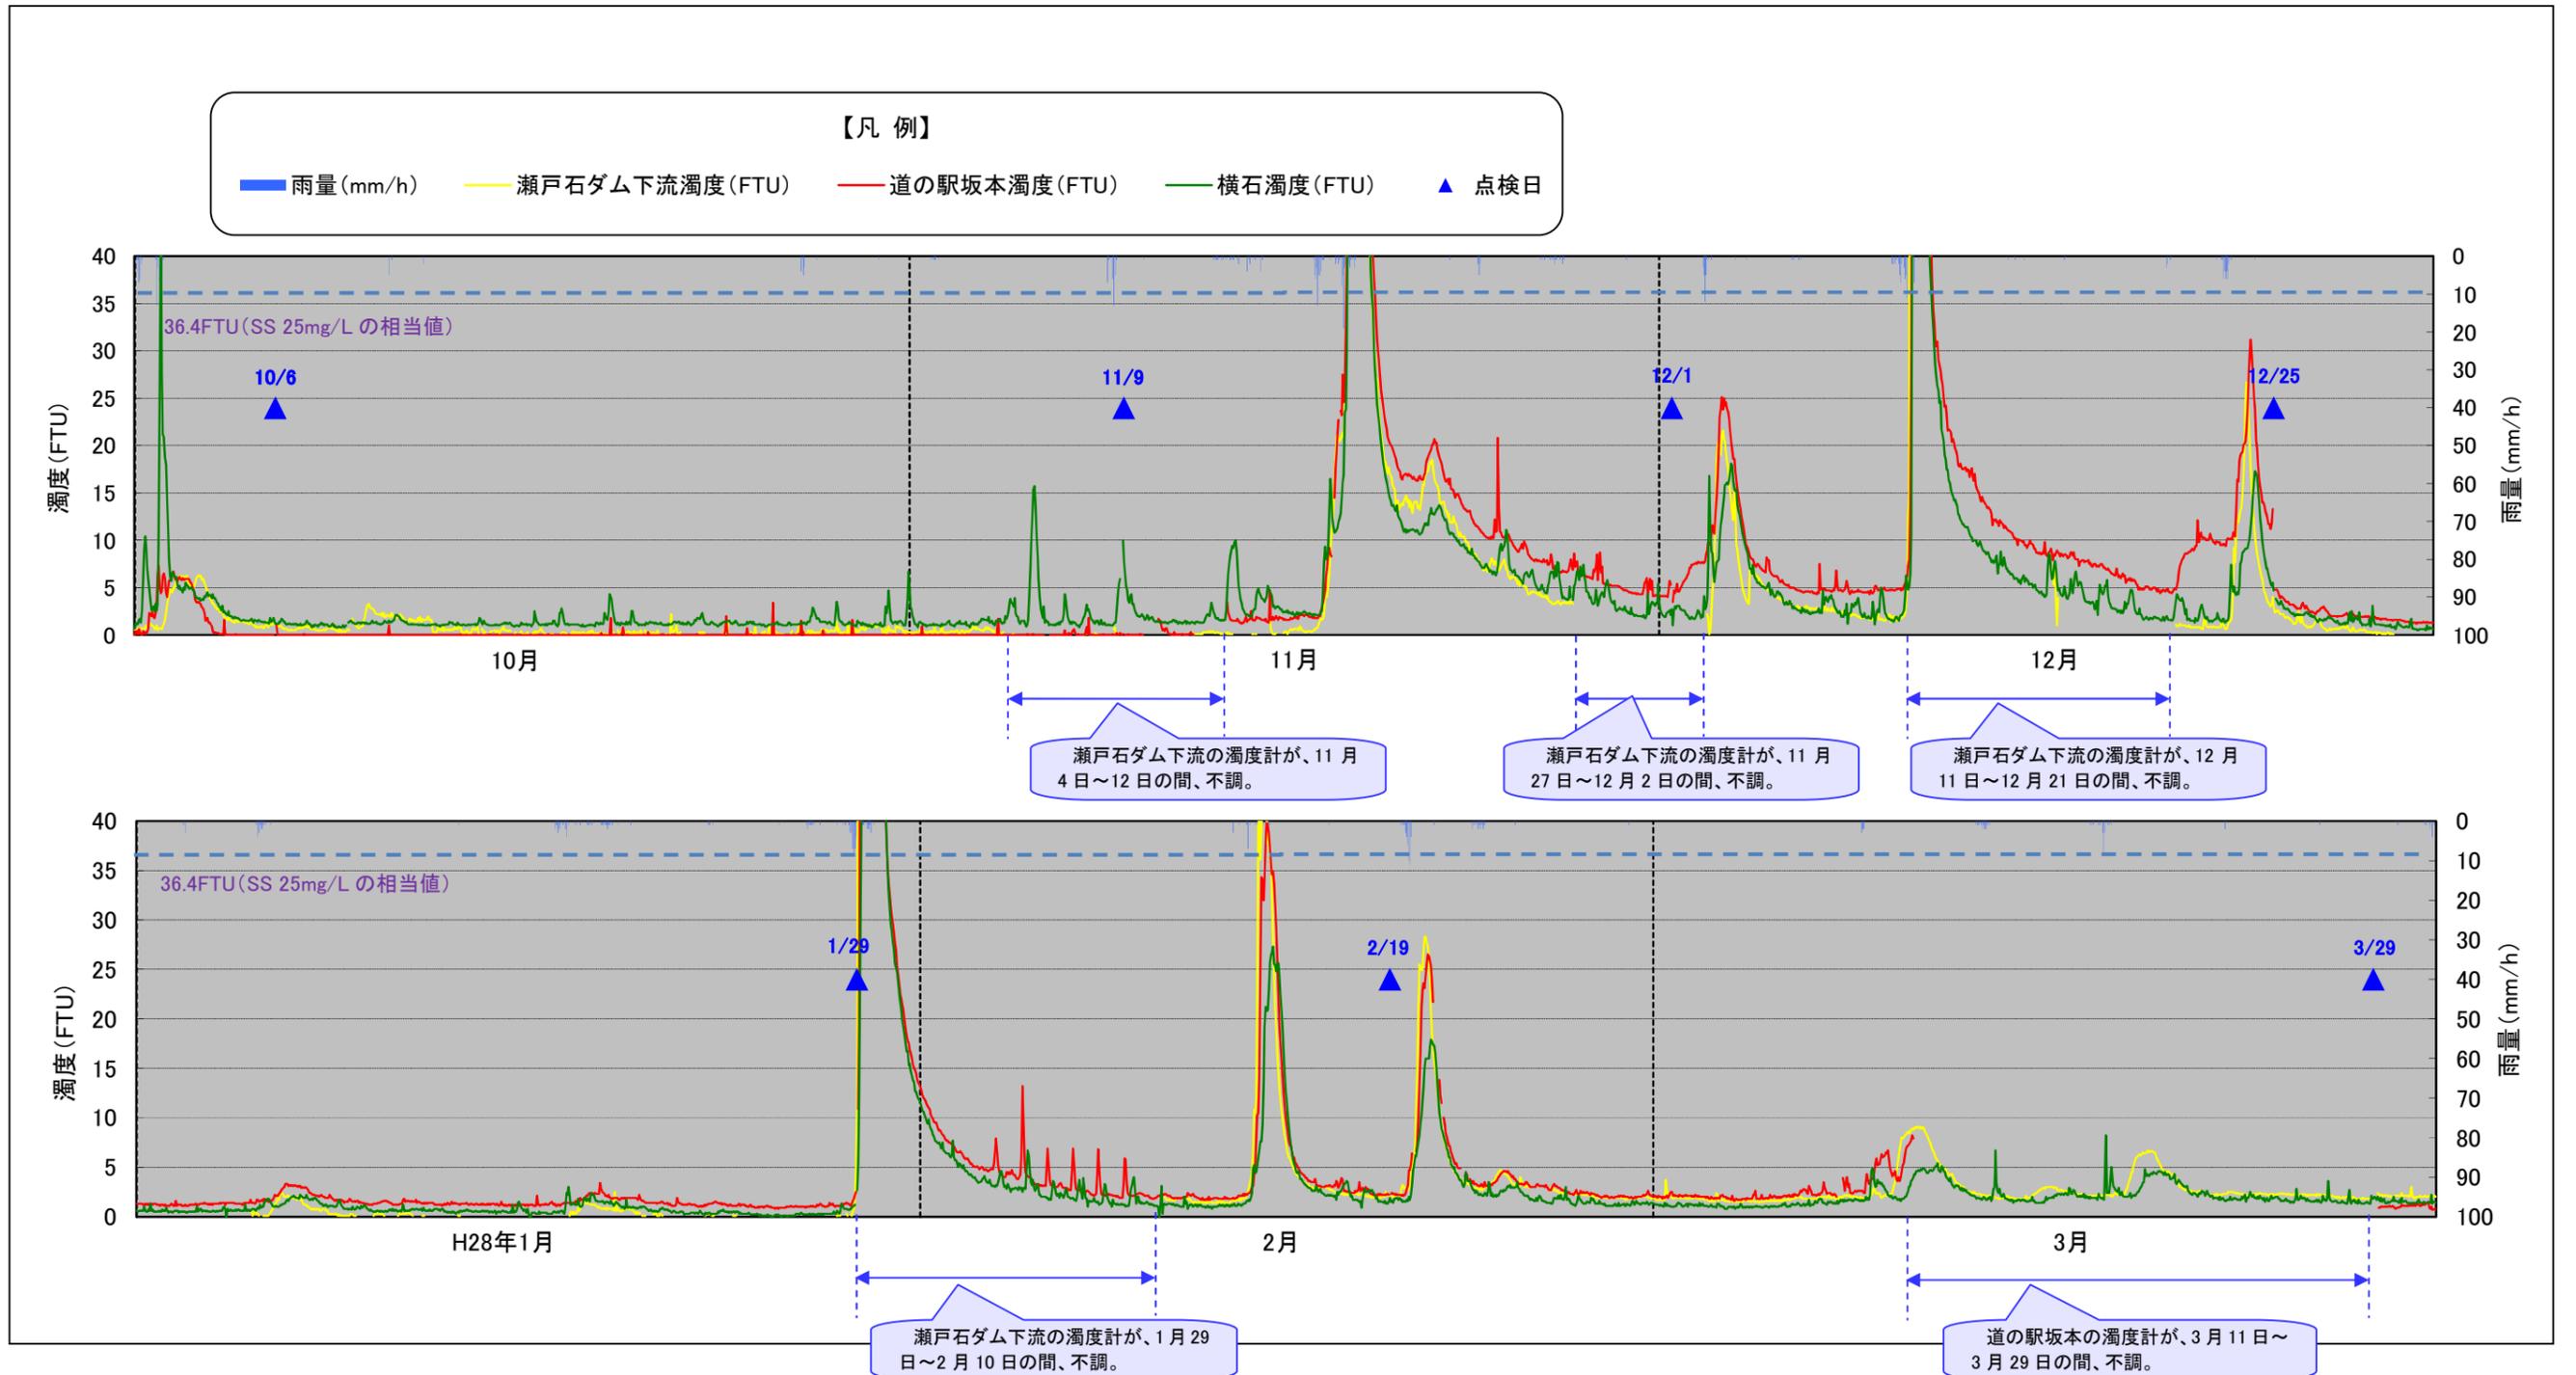
評価項目	視点	平成 27 年度後期(10~3 月)の調査結果概要	評価概要
平成 27 年度の平水時濁度の状況	平水時の濁度の時間変化 (自動観測)	<ul style="list-style-type: none"> <li>瀬戸石ダム下流(荒瀬ダムへの流入水)と道の駅坂本(荒瀬ダム直下流)の濁度の関係に着目し整理したが、ほぼ同じような挙動を示している。</li> </ul>	<ul style="list-style-type: none"> <li>濁度は出水時に一時的に高くなるが、長期間継続することなく、流量の低下とともに平常時の値に戻ることから、ダム下流の環境に対して大きな影響はなかったと思われる。</li> </ul>

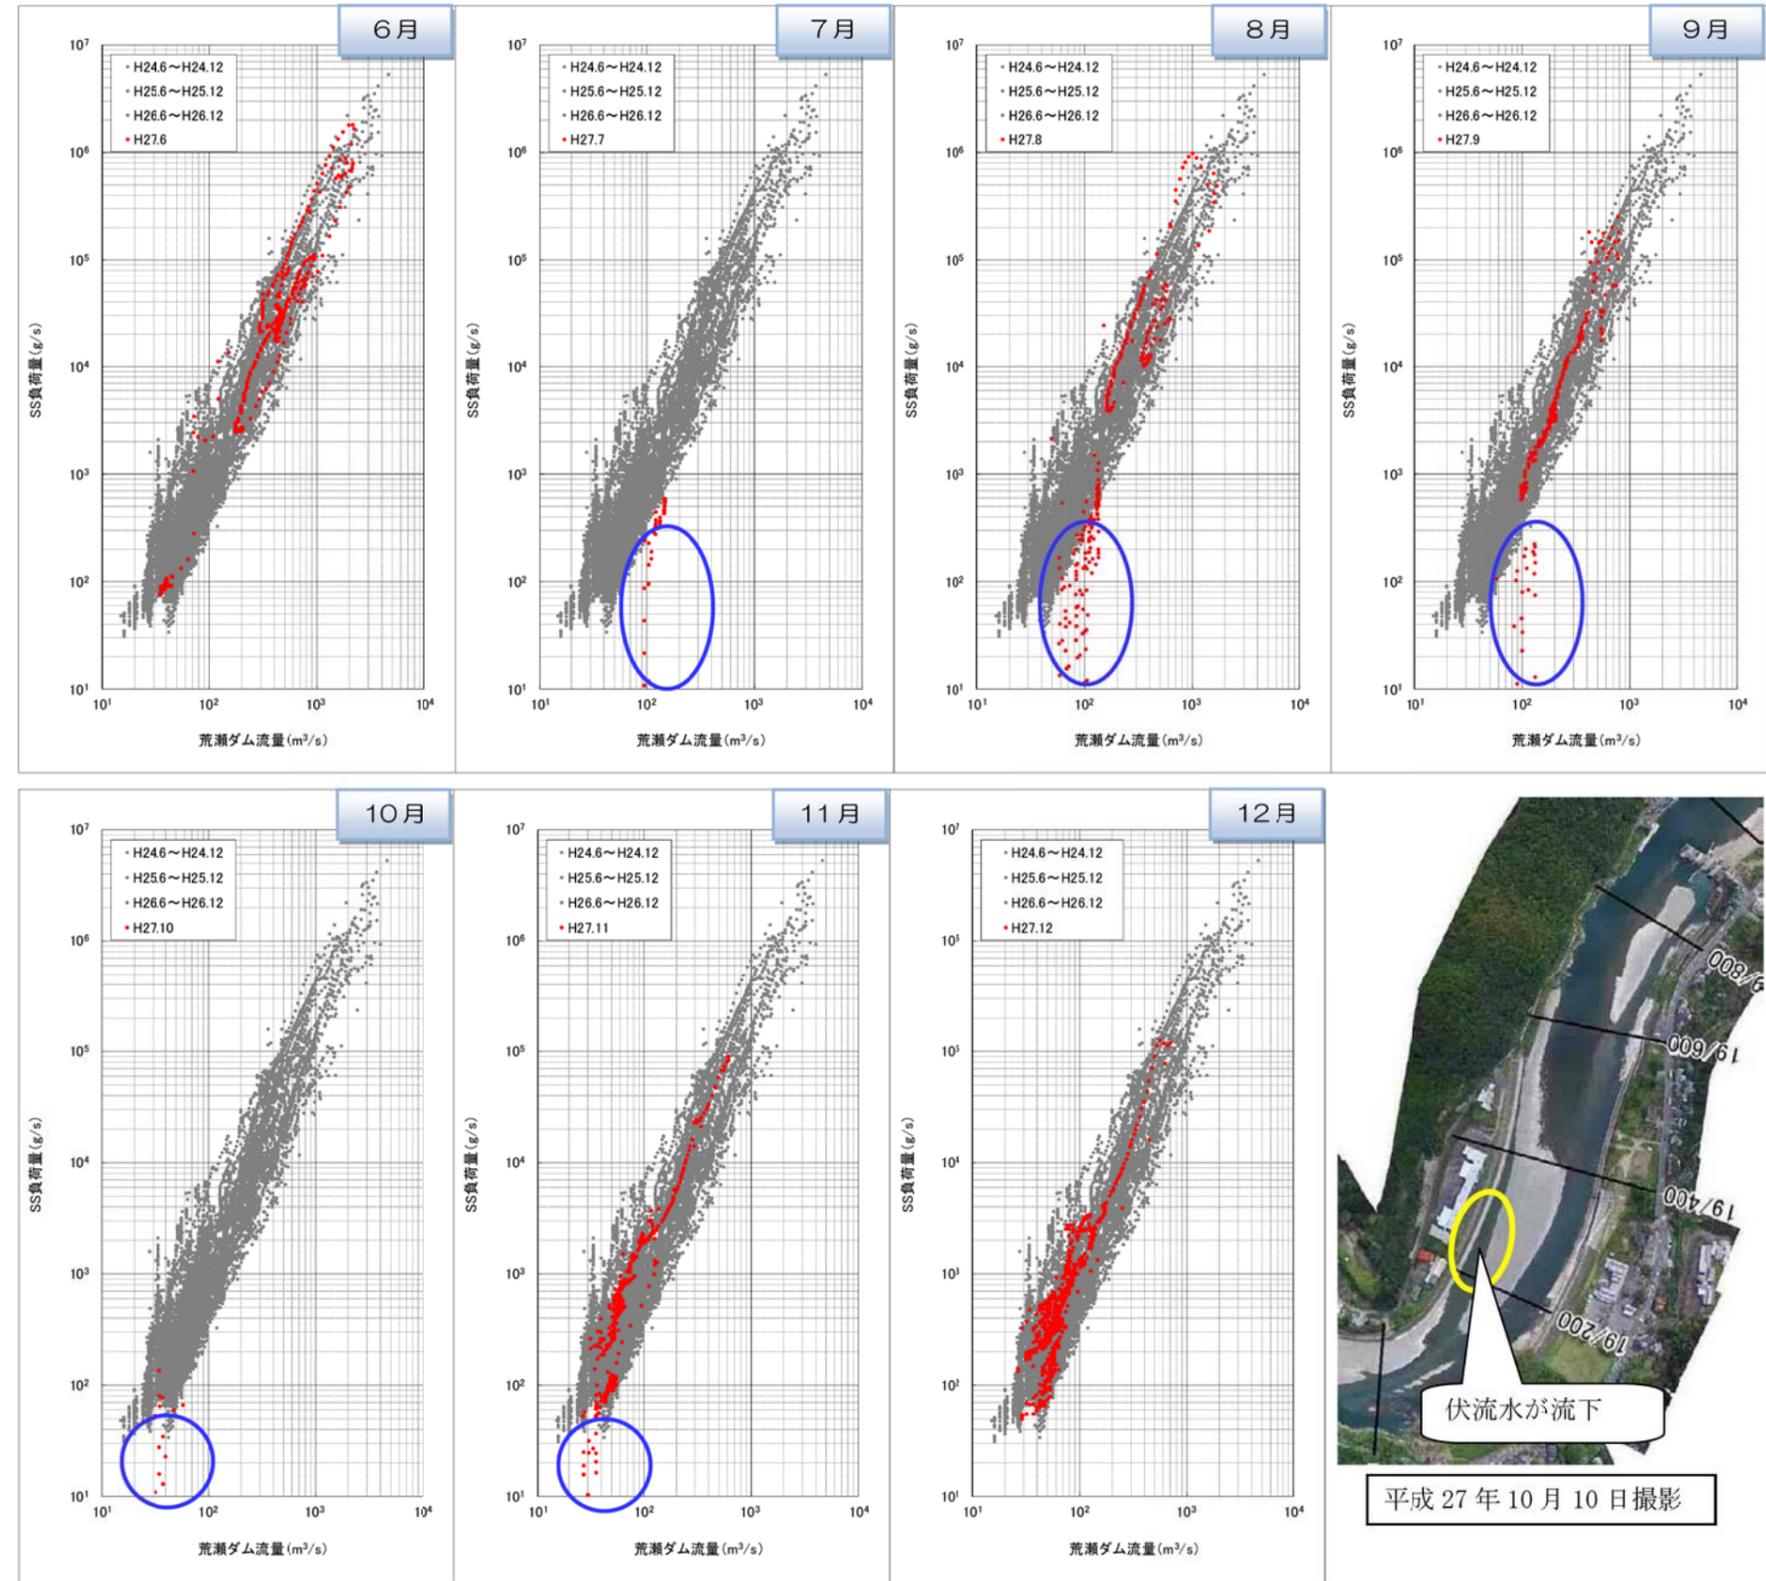
評価項目	視点	平成 27 年度の調査結果概要	評価概要
平成 27 年度の出水時の 負荷量等の状況	流量と濁り (濁度、SS) の相関性	<ul style="list-style-type: none"> <li>7～11 月において、従来の範囲よりも 下方に位置するデータ (同じ流量でも SS 負荷量が少ない) が確認できる。</li> </ul>	<ul style="list-style-type: none"> <li>6～7 月の小中規模出水によって土砂がダム直下流に堆積して砂州を形成し、自動濁度計のある 右岸に伏流水が湧出したことにより、一時的に SS 負荷量が少なくなった。このため、流量 が低い時は伏流による浄化で濁度が低く、水位が上昇し砂州を越える場合に濁度の上昇が みられた。砂州が撤去された 12 月以降は、このような傾向はみられなくなった。</li> </ul>

※道の駅坂本の自動計が、6～8 月の出水によるダム直下流での土砂堆積や秋季の掘削工事により、6 月 15 日～7 月 29 日、8 月 1 日～8 月 25 日、9 月 12 日～11 月 13 日の期間の一部で不良であった。  
 ※青囲みの部分は、伏流することにより浄化され、低い濁度を観測したためである。

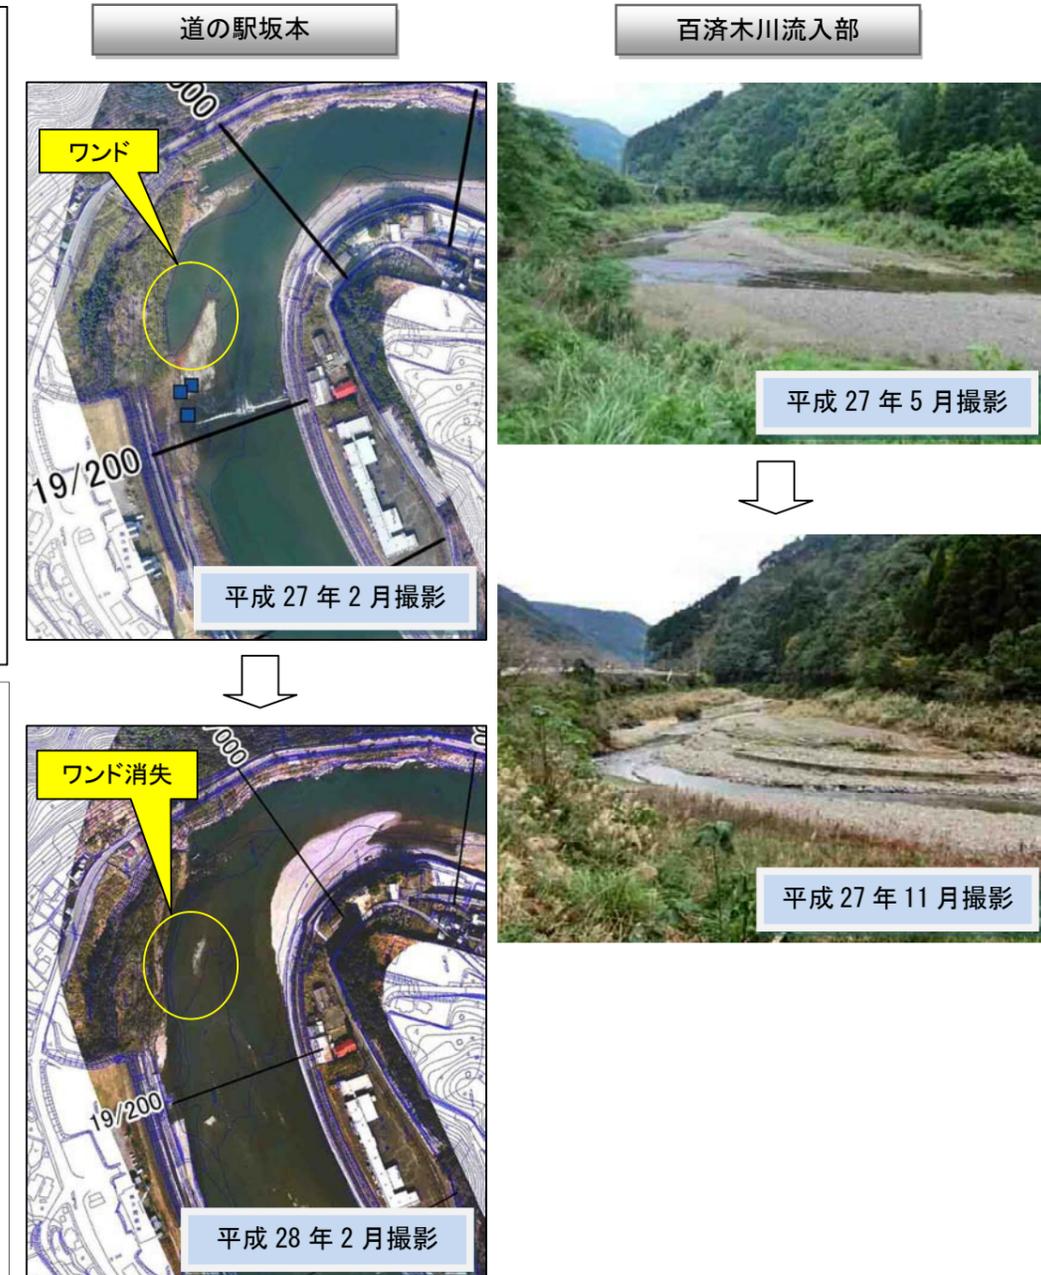
底生動物の全確認種数

評価項目	視点	平成 27 年度の調査結果概要	評価概要
経年的な変化状況	全確認種数 流水性種の種数	<ul style="list-style-type: none"> <li>流水回復区間では、流水環境への変化と同時に全種数及び流水性種が増加しており、平成 27 年度も概ねその状態を維持している。</li> <li>H26 年度から H27 年度の冬季に「④道の駅坂本」及び「⑤荒瀬ダム百済木川流入部」で種数の低下がみられた。</li> </ul>	<ul style="list-style-type: none"> <li>流水回復区間においては、それまでの湛水環境から流水環境へと変化したことで、瀬、淵、ワンド、水際の浅瀬等の多様なハビタットが形成され、それらの環境に対応した様々な種が増加することで全体的に種数が増加した。また、流水環境の増加に応じて流水性種も増加し、この状態が維持されている。</li> <li>冬季の「⑤道の駅坂本」は、工事による影響でワンドがなくなり、生息環境の一部がなくなったことで種数が減少したと考えられる。また、「⑥荒瀬ダム百済木川流入部」についても、百済木川にみられたワンド等の生息環境が流水環境の変化とともになくなったため、種数が減少したと考えられる。</li> </ul>

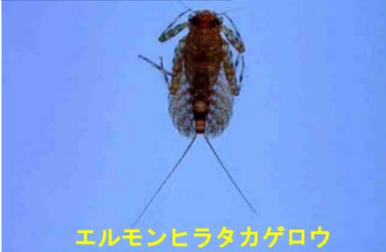
エルモンヒラタカゲロウ

- ・日本中に多数生息するヒラタカゲロウの代表種。
- ・石表面に張り付き、附着藻類を食べる。
- ・羽化期は5～11月。

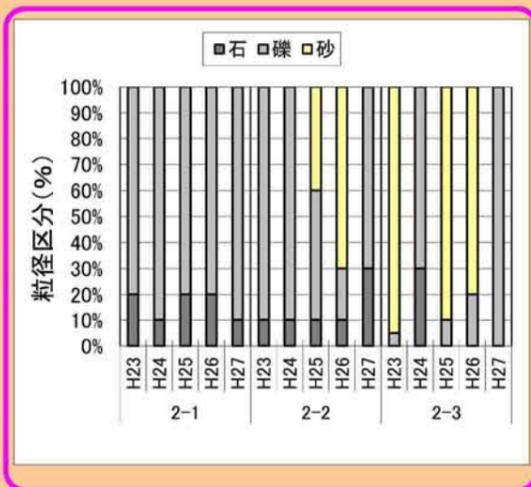
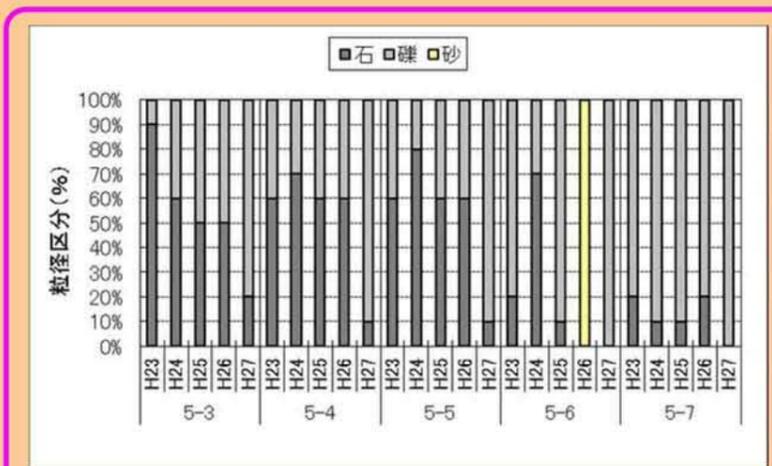
NO.	H23年度(H23.12)	H24年度(H25.3)	H25年度(H26.3)	H26年度(H27.3)	H27年度(H28.3)
4-6					
5-6

- ・ H26年度における砂の分布域が維持掘削により消失（2-2、2-3、3-3、3-4、4-2、4-3、4-6、5-6）し、州の全域で礫が分布している。
- ・ 州の中央部に流路が形成され、堆積していた砂から礫に変化している（4-6、5-6）。

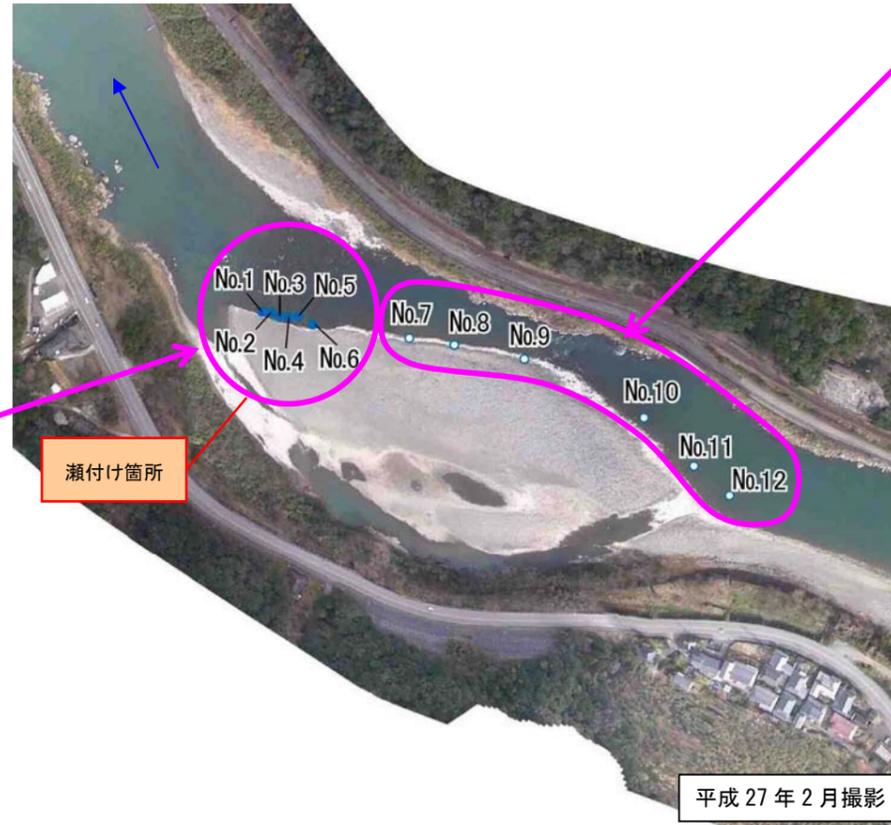
・瀬付け箇所、瀬付け以外の箇所ともに、第1～8回で大きな変化はみられない。  
すなわち、瀬付け箇所は8.8～15.8cmと高く、瀬付け以外の箇所は3.0～5.3cmと低く、その状態が継続している。

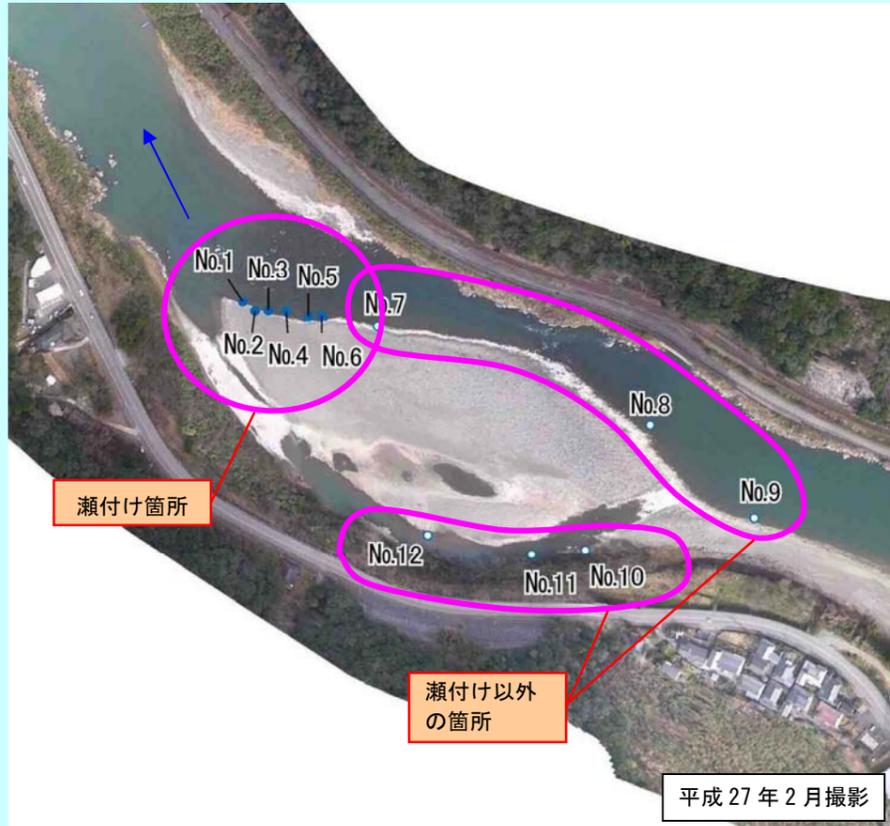
・第1～7回で溶存酸素に大きな変化はみられなかったが、第8回（H27年11月）は、溶存酸素が上昇した。第7回（H27年7月）と比べ、瀬付け箇所では約2mg/L、瀬付け以外の箇所では約1.5mg/Lの上昇がみられた。
